## 용소천교(부산) 교면포장 S1

2023년 부산울산고속도로 정밀안전점검 및 성능평가용역

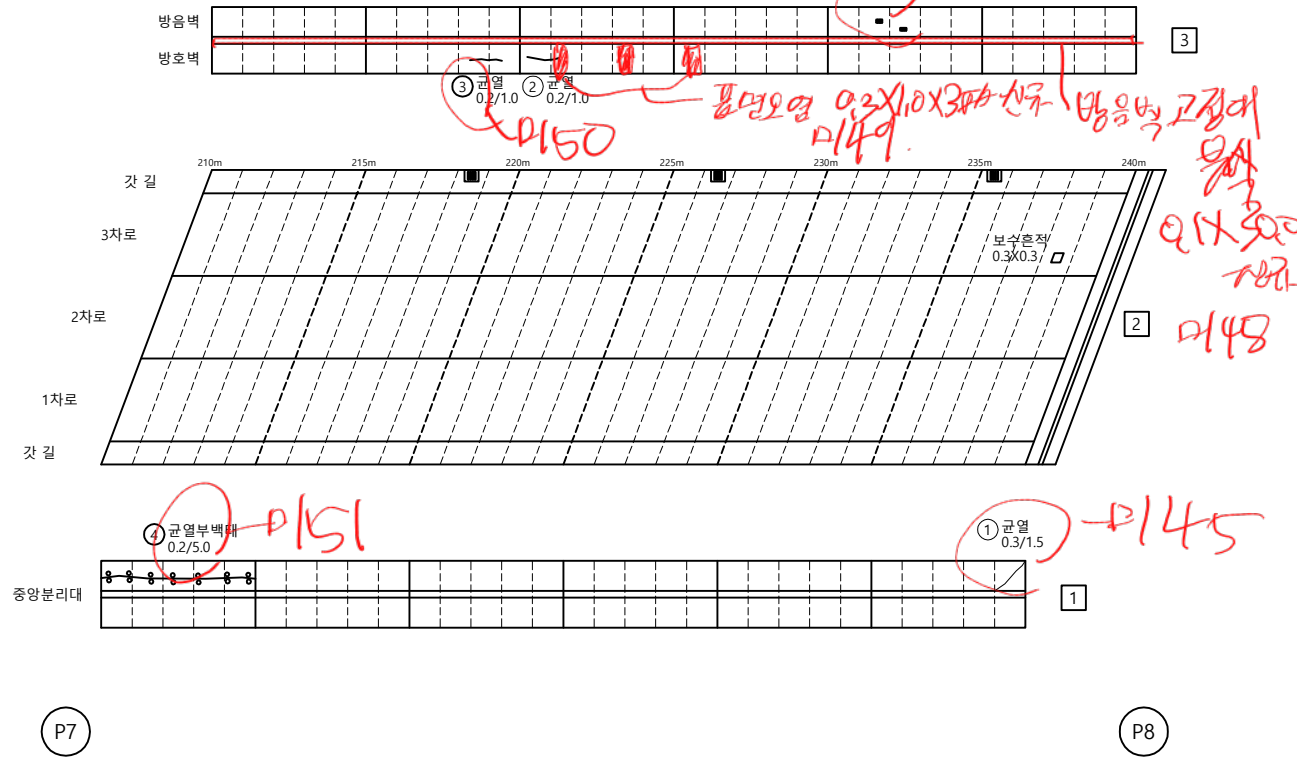
| 번호 | 신/구 | 부재명 | 손 상 원 인 | 손 상 규 모 | | | | | | 비고 |
|---|---|---|---|---|---|---|---|---|---|---|
| 1 | 구 | 방호벽 | 균열 | 0.3 | 1.5 | | 1 | m | 1.50 | |
| 2 | 구 | 방호벽 | 균열 | 0.2 | 1.0 | | 1 | m | 1.00 | |
| 3 | 구 | 방호벽 | 균열 | 0.2 | 1.0 | | 1 | m | 1.00 | |
| 4 | 신 | 방호벽 | 균열부백태 | 0.2 | 5.0 | | 1 | m | 5.00 | |

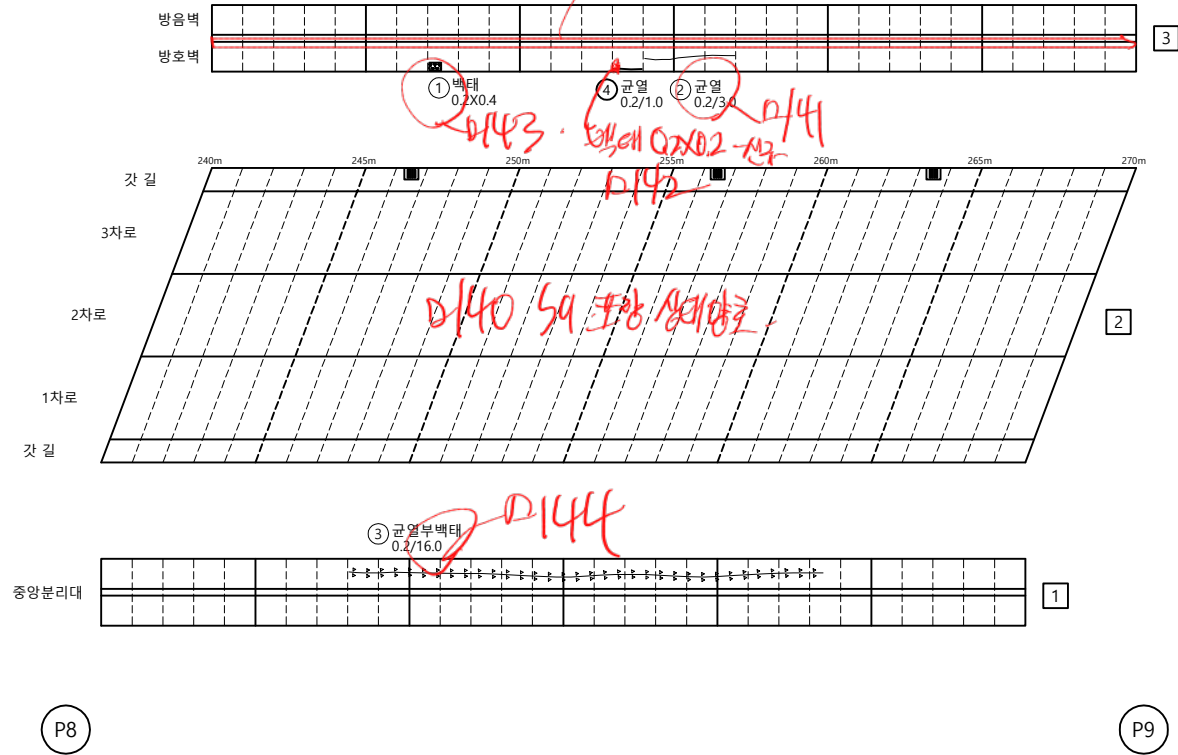
| 번호 | 신/구 | 부재명 | 손 상 현 상 | 손 상 규 모 | | | | | | 비고 |
|---|---|---|---|---|---|---|---|---|---|---|
| 2 | 구 | 방호벽 | 균열 | 0.2 | 3.0 | | 1 | m | 3.00 | |
| 3 | 구 | 방호벽 | 균열부백태 | 0.2 | 16.0 | | 1 | m | 16.00 | |
| 4 | 구 | 방호벽 | 균열 | 0.2 | 1.0 | | 1 | m | 1.00 | |

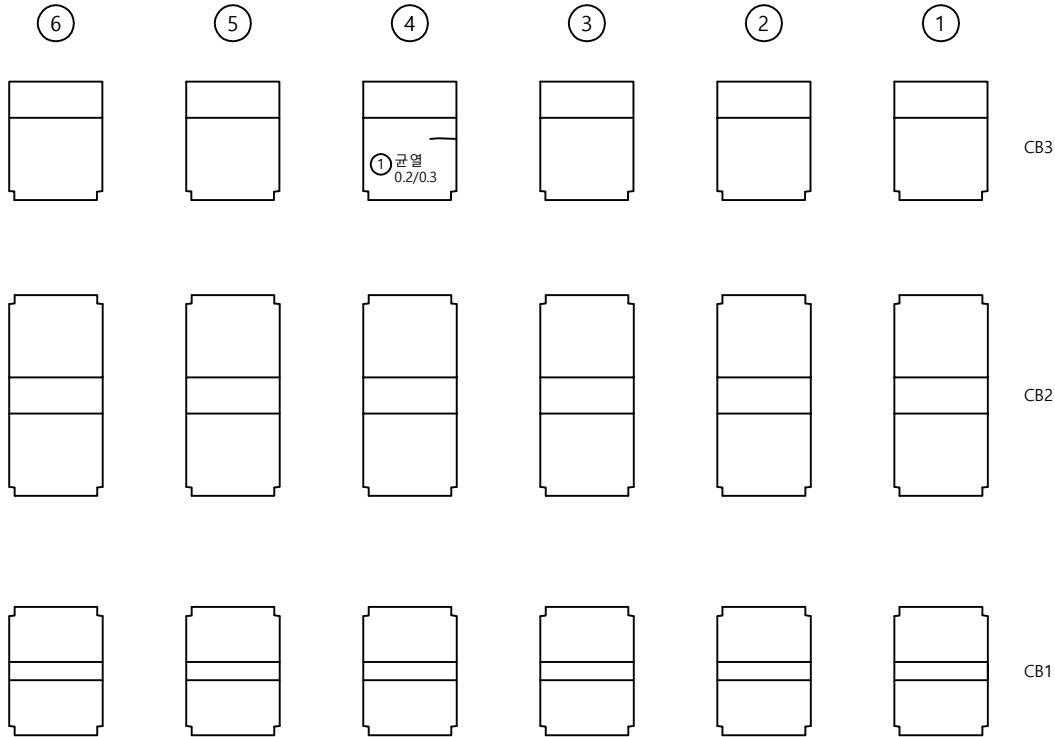
용소천교(부산) 가로보 S9

| 가로보 | | | | | | | | | |
|---|---|---|---|---|---|---|---|---|---|
| 1 | 신 | 가로보 | 균열 | 0.2 | 0.3 | | 1 | m | 0.30 |

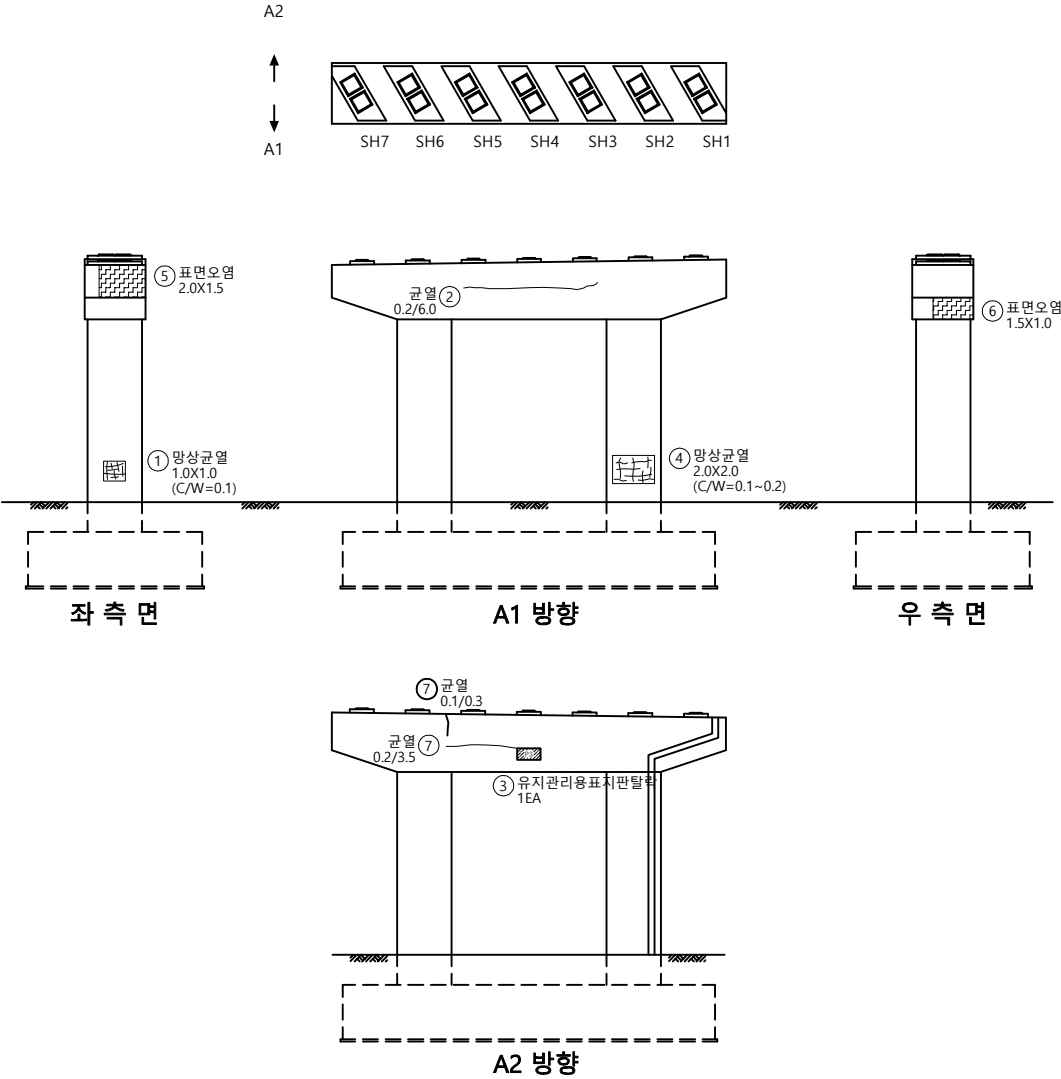
| 번호 | 선/구 | 부재명 | 손 상 현 황 | 손 상 규 모 | | | | | 비고 |
|---|---|---|---|---|---|---|---|---|---|
| 1 | 구 | 교각 | 망상균열 | 0.1 | 1.0 | 1.0 | 1 | m <sup>2</sup> | 1.00 |
| 2 | 구 | 교각 | 균열 | 0.2 | 6.0 | | 1 | m | 6.00 |
| 4 | 구 | 교각 | 망상균열 | 0.2 | 2.0 | 2.0 | 1 | m <sup>2</sup> | 4.00 |
| 7 | 구 | 교각 | 균열 | 0.2 | 3.5 | | 1 | m | 3.50 |
| 8 | 선 | 교각 | 균열 | 0.1 | 0.3 | | 1 | m | 0.30 |
