## 용소천교(울산) 교면포장 S1

## 손상물량표

2023년 부산울산고속도로 정밀안전점검 및 성능평가용역

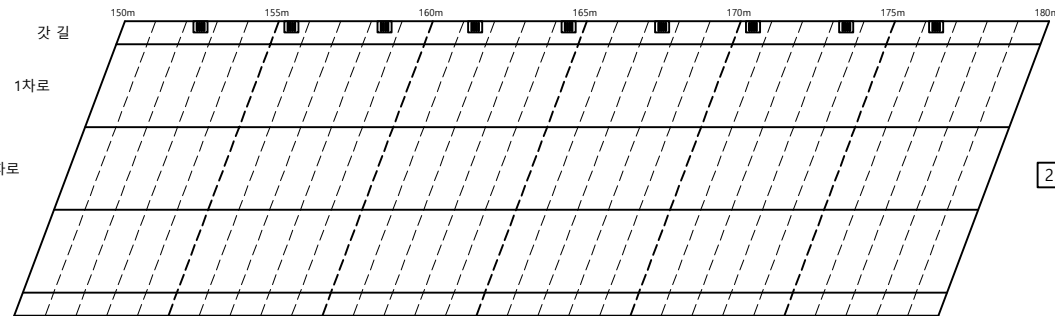
| 번호 | 신/구 | 부재명 | 손 상 원 인 | 손 상 규 모 | | | | | 비고 |
|---|---|---|---|---|---|---|---|---|---|
| 1 | 구 | 방호벽 | 균열 | 0.2 | 0.5 | | 1 | m | 0.50 |
| 2 | 구 | 방호벽 | 균열 | 0.2 | 0.3 | | 1 | m | 0.30 |
| 3 | 구 | 방호벽 | 균열 | 0.2 | 0.2 | | 1 | m | 0.20 |
| 4 | 구 | 방호벽 | 균열 | 0.2 | 0.2 | | 1 | m | 0.20 |

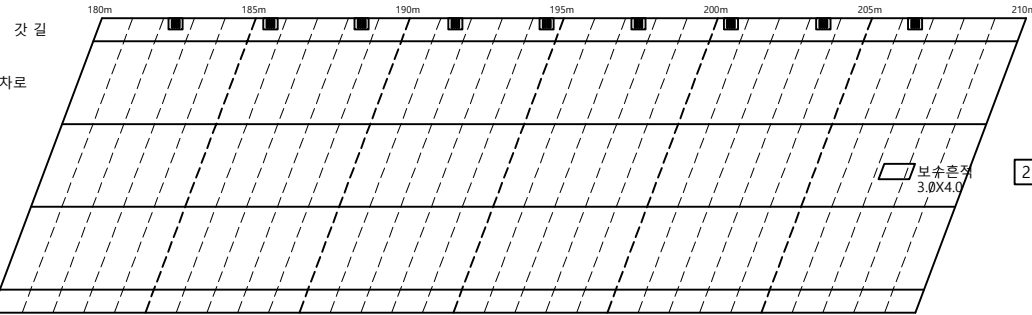
| 번호 | 선/구 | 부재명 | 손 상 원 인 | 손 상 규 모 | | | | 비고 |
|---|---|---|---|---|---|---|---|---|
| 1 | 구 | 방호벽 | 균열 | 0.2 | 0.2 | 1 | m | 0.20 |
| 2 | 구 | 방호벽 | 균열 | 0.2 | 0.2 | 2 | m | 0.40 |
| 3 | 구 | 방호벽 | 균열 | 0.2 | 0.2 | 1 | m | 0.20 |
| 4 | 구 | 방호벽 | 균열 | 0.2 | 0.4 | 1 | m | 0.40 |
| 5 | 구 | 방호벽 | 균열 | 0.2 | 1.0 | 1 | m | 1.00 |
| 6 | 구 | 방호벽 | 균열 | 0.2 | 1.5 | 1 | m | 1.50 |
| 7 | 구 | 방호벽 | 균열 | 0.2 | 0.3 | 2 | m | 0.60 |

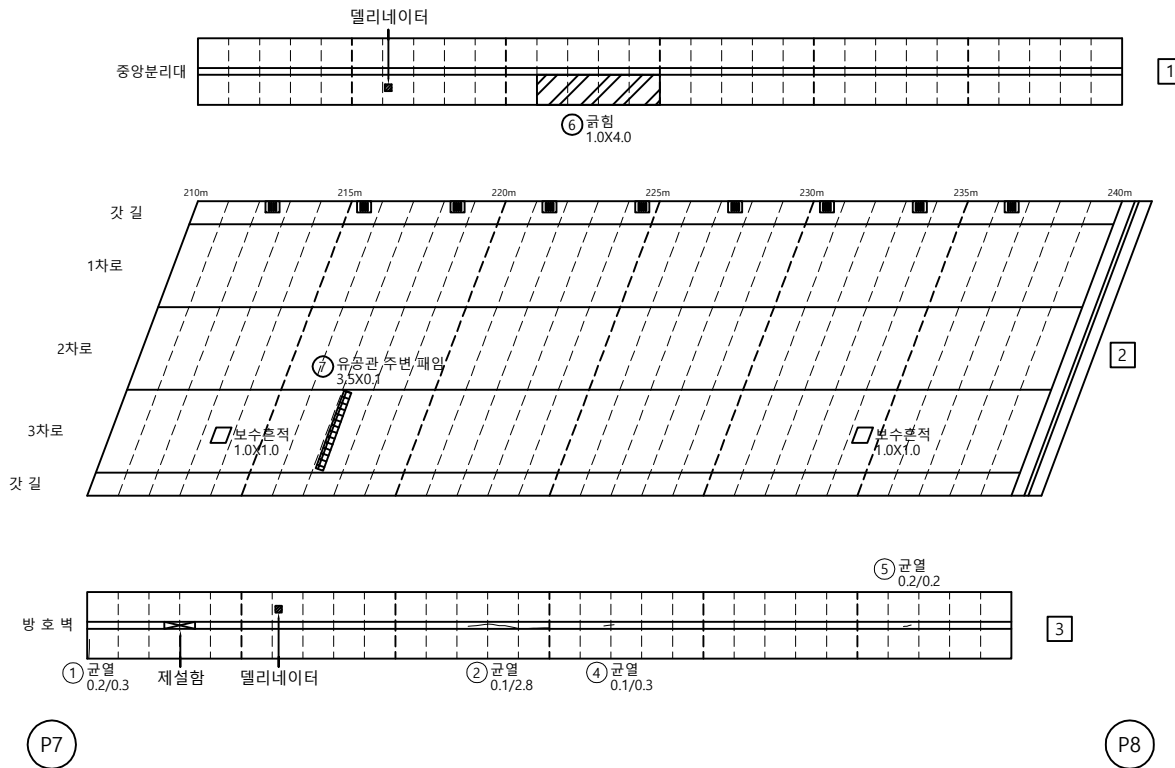
| 교면포장 | | | | | | | | | | |
|---|---|---|---|---|---|---|---|---|---|---|
| 1 | 구 | 방호벽 | 균열 | 0.2 | 0.3 | | 1 | m | 0.30 | |
| 2 | 구 | 방호벽 | 균열 | 0.1 | 2.8 | | 1 | m | 2.80 | |
| 3 | 구 | 방호벽 | 균열 | | | | 1 | EA | 1.00 | |
| 4 | 구 | 방호벽 | 균열 | 0.1 | 0.3 | | 1 | m | 0.30 | |
| 5 | 구 | 방호벽 | 균열 | 0.2 | 0.2 | | 1 | m | 0.20 | |
| 6 | 구 | 방호벽 | 균열 | | 1.0 | 4.0 | 1 | m | 4.00 | |

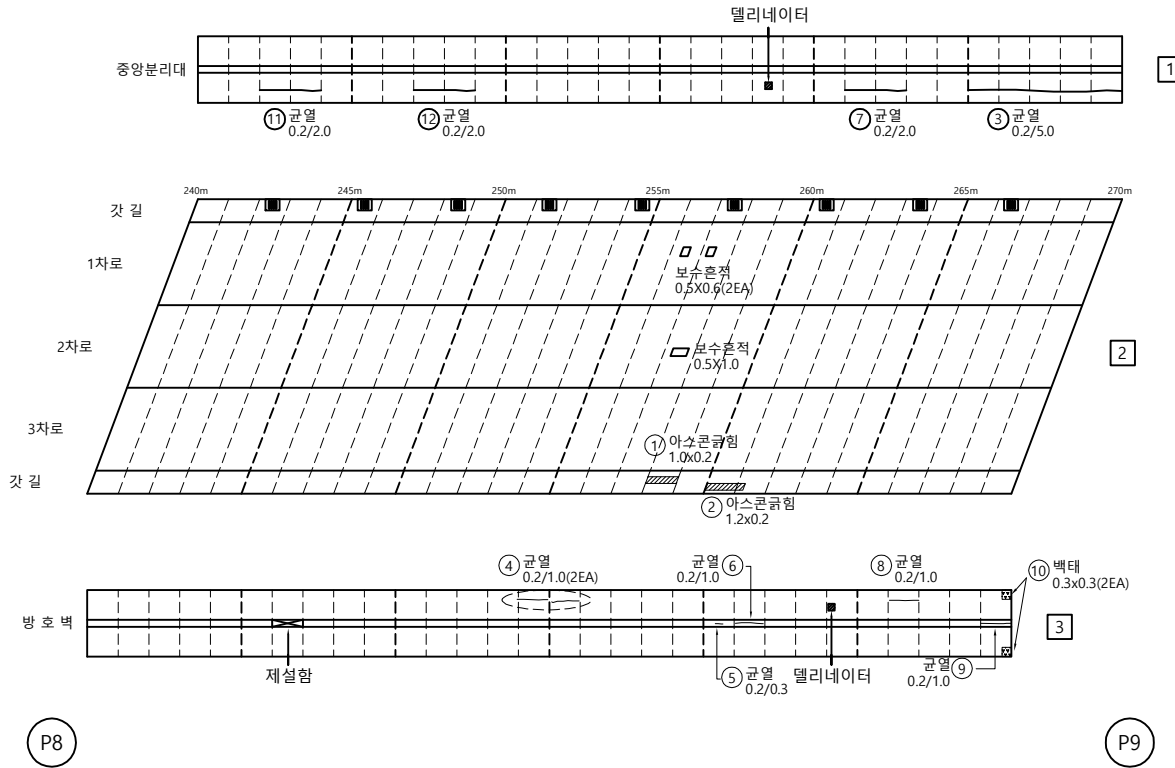
| 교면포장 | | | | | | | | | |
|---|---|---|---|---|---|---|---|---|---|
| 1 | 구 | 방호벽 | 포장 균열 | | 1.0 | 0.2 | 1 | m | 0.20 |
| 2 | 구 | 방호벽 | 포장 균열 | | 1.2 | 0.2 | 1 | m | 0.24 |
| 3 | 구 | 방호벽 | 균열 | 0.2 | 5.0 | | 1 | m | 5.00 |
| 4 | 구 | 방호벽 | 균열 | 0.2 | 1.0 | | 2 | m | 2.00 |
| 5 | 구 | 방호벽 | 균열 | 0.2 | 0.3 | | 1 | m | 0.30 |
| 6 | 구 | 방호벽 | 균열 | 0.2 | 1.0 | | 1 | m | 1.00 |
| 7 | 구 | 방호벽 | 균열 | 0.2 | 2.0 | | 1 | m | 2.00 |
| 8 | 구 | 방호벽 | 균열 | 0.2 | 1.0 | | 1 | m | 1.00 |
| 9 | 구 | 방호벽 | 균열 | 0.2 | 1.0 | | 1 | m | 1.00 |
| 11 | 구 | 방호벽 | 균열 | 0.2 | 2.0 | | 1 | m | 2.00 |
| 12 | 구 | 방호벽 | 균열 | 0.2 | 2.0 | | 1 | m | 2.00 |

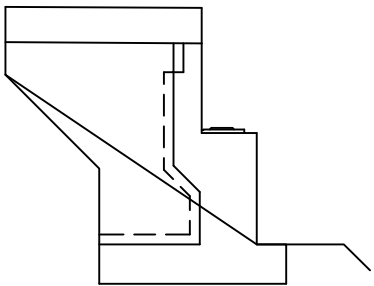
용소천교(울산) 교대 A1

| 교대 | | | | | | | | | |
|---|---|---|---|---|---|---|---|---|---|
| 1 | 구 | 교대 | 균열 | 0.2 | 2.0 | | 1 | m | 2.00 |
| 2 | 선 | 교대 | 누수 | | | | 3 | EA | 3.00 |

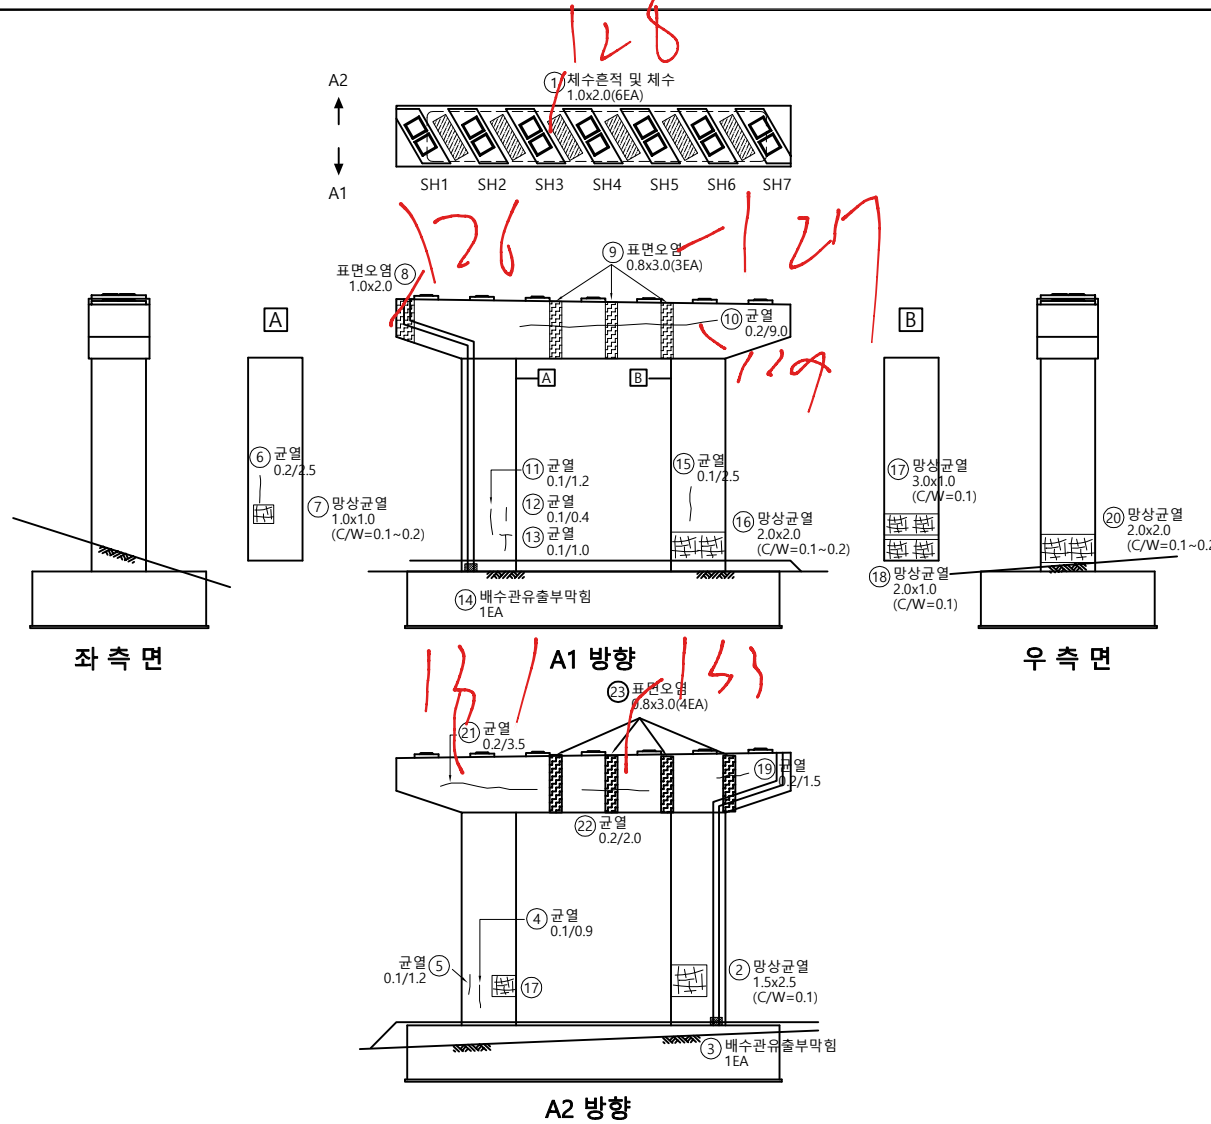
| 교각 | | | | | | | | | | | |
|---|---|---|---|---|---|---|---|---|---|---|--|
| P8 | | | | | | | | | | | |

| 교각 | | | | | | | | | | | |
|---|---|---|---|---|---|---|---|---|---|---|--|
| 2 | 구 | 교각 | 망상균열 | | | 1.5 | 2.5 | 1 | m | 3.75 | |
| 4 | 구 | 교각 | 균열 | 0.1 | 1.9 | | | 1 | m | 1.90 | |
| 6 | 구 | 교각 | 균열 | 0.2 | 2.5 | | | 1 | m | 2.50 | |
| 10 | 구 | 교각 | 균열 | 0.2 | 9.0 | | | 1 | m | 9.00 | |
| 16 | 구 | 교각 | 망상균열 | | | 2.0 | 2.0 | 1 | m | 4.00 | |

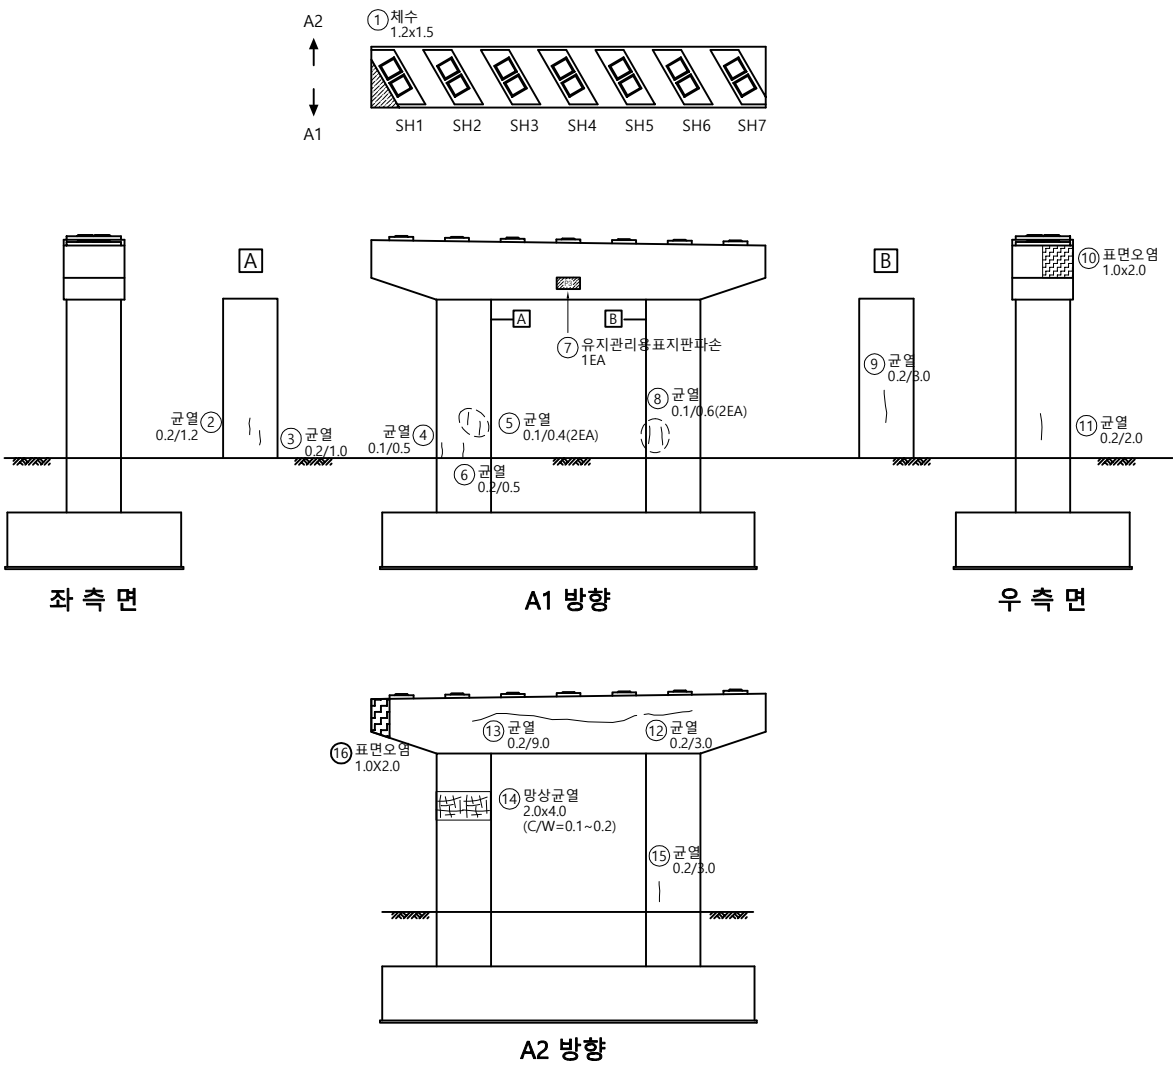
| 교각 | | | | | | | | | |
|---|---|---|---|---|---|---|---|---|---|
| P9 | | | | | | | | | |

| 교각 | | | | | | | | | |
|---|---|---|---|---|---|---|---|---|---|
| 1 | 구 | 교각 | 체수손상 | | 1.2 | 1.5 | 1 | m <sup>2</sup> | 1.80 |
| 2 | 구 | 교각 | 균열 | 0.2 | 1.2 | | 1 | m | 1.20 |
| 9 | 구 | 교각 | 균열 | 2.0 | 3.0 | | 1 | m | 3.00 |
