용소천교(울산) 교면포장 S1

| 용역명 | | 2023년 부산울산고속도로 정밀안전점검 및 성능평가용역 | | | |

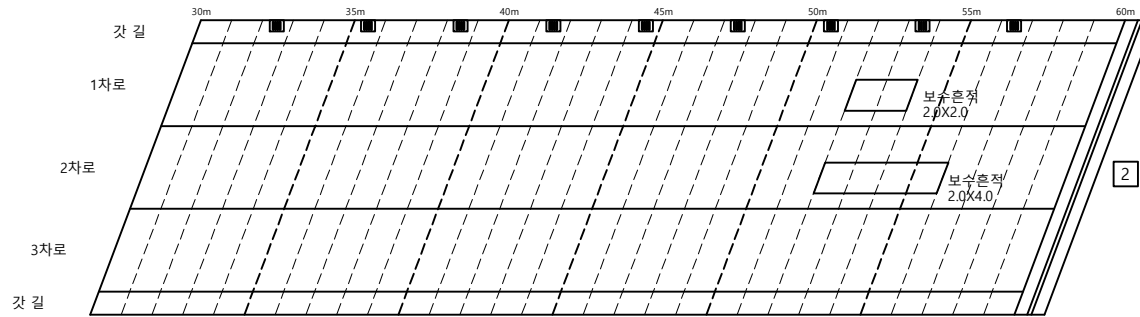
S1

| 번호 | 신/구 | 부재명 | 손 상 현 황 | 손 상 규 모 | | | | | 비고 |
|---|---|---|---|---|---|---|---|---|---|
| 1 | 구 | 방호벽 | 균열 | 0.2 | 0.3 | | 1 | m | 0.30 |
| 2 | 구 | 방호벽 | 균열 | 0.2 | 1.2 | | 1 | m | 1.20 |
| 3 | 구 | 방호벽 | 균열 | 0.2 | 0.6 | | 1 | m | 0.60 |
| 4 | 구 | 방호벽 | 균열 | | 1.0 | 1.7 | 1 | m | 1.70 |

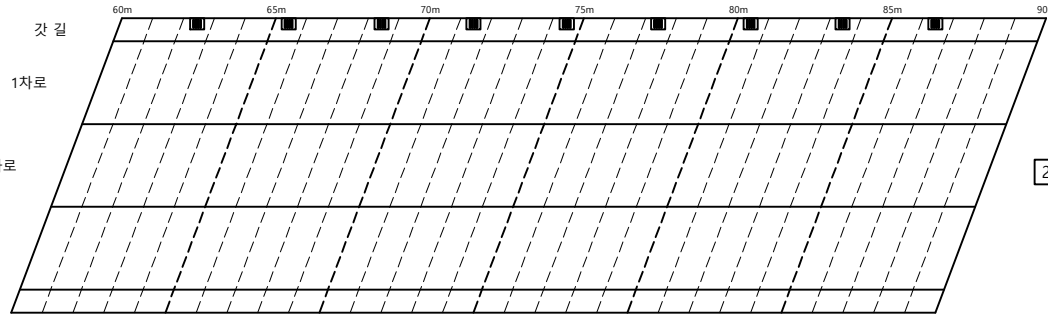
| 번호 | 신/구 | 부재명 | 손 상 현 황 | 손 상 규 모 | | | | | 비고 |
|---|---|---|---|---|---|---|---|---|---|
| 1 | 구 | 방호벽 | 균열 | 0.2 | 2.0 | | 1 | m | 2.00 |
| 2 | 구 | 방호벽 | 균열 | 0.2 | 2.5 | | 1 | m | 2.50 |
| 3 | 구 | 방호벽 | 균열 | 0.2 | 2.5 | | 1 | m | 2.50 |
| 4 | 구 | 방호벽 | 균열 | 0.2 | 1.5 | | 1 | m | 1.50 |
| 5 | 구 | 방호벽 | 균열 | 0.2 | 0.5 | | 1 | m | 0.50 |
| 6 | 구 | 방호벽 | 균열 | 0.2 | 2.0 | | 1 | m | 2.00 |
| 7 | 구 | 방호벽 | 균열 | 0.2 | 0.8 | | 1 | m | 0.80 |

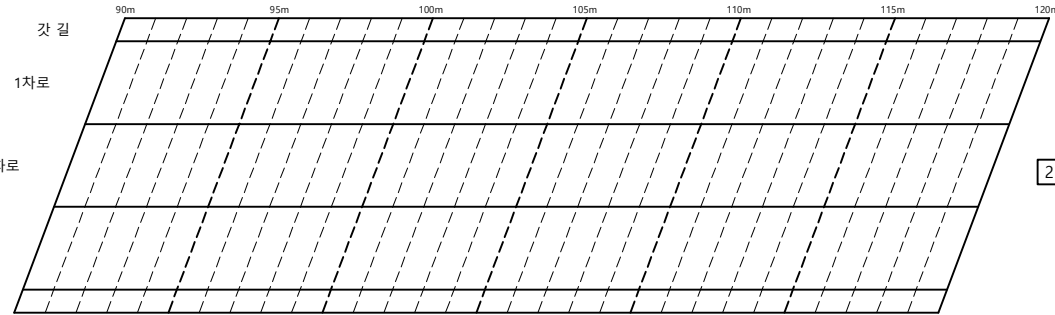
| 번호 | 신/구 | 부재명 | 손 상 원 인 | 손 상 규 모 | | | | | 비고 |
|---|---|---|---|---|---|---|---|---|---|
| 1 | 구 | 방호벽 | 균열 | 0.2 | 0.4 | | 1 | m | 0.40 |
| 2 | 구 | 방호벽 | 균열 | 0.2 | 1.2 | | 1 | m | 1.20 |
| 3 | 구 | 방호벽 | 균열 | 0.2 | 1.0 | | 1 | m | 1.00 |
| 4 | 구 | 방호벽 | 균열 | 0.2 | 1.1 | | 1 | m | 1.10 |
| 5 | 구 | 방호벽 | 균열 | 0.2 | 0.2 | | 1 | m | 0.20 |
| 6 | 구 | 방호벽 | 균열 | 0.2 | 2.0 | | 1 | m | 2.00 |
| 7 | 구 | 방호벽 | 균열 | 0.2 | 1.2 | | 1 | m | 1.20 |
| 8 | 구 | 방호벽 | 균열 | | 1.3 | 2.0 | 1 | m | 2.60 |

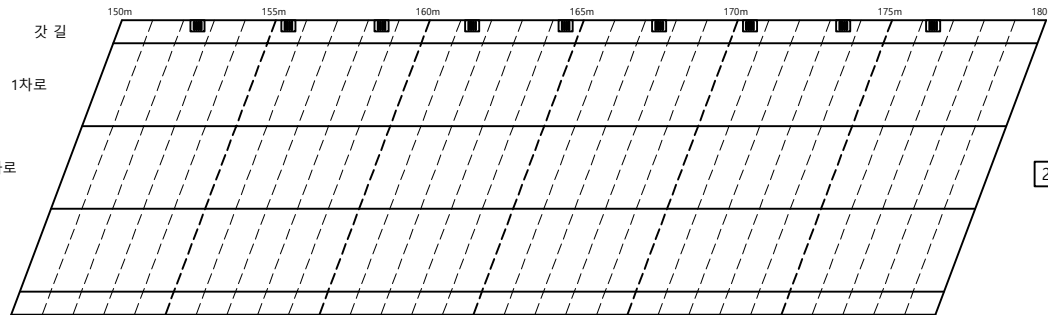
| 번호 | 신/구 | 부재명 | 손상원인 | 손상규모 | | | | | 비고 |
|---|---|---|---|---|---|---|---|---|---|
| 1 | 구 | 방호벽 | 균열 | 0.2 | 0.5 | | 1 | m | 0.50 |
| 2 | 구 | 방호벽 | 균열 | 0.2 | 0.3 | | 1 | m | 0.30 |
| 3 | 구 | 방호벽 | 균열 | 0.2 | 0.2 | | 1 | m | 0.20 |
| 4 | 구 | 방호벽 | 균열 | 0.2 | 0.2 | | 1 | m | 0.20 |

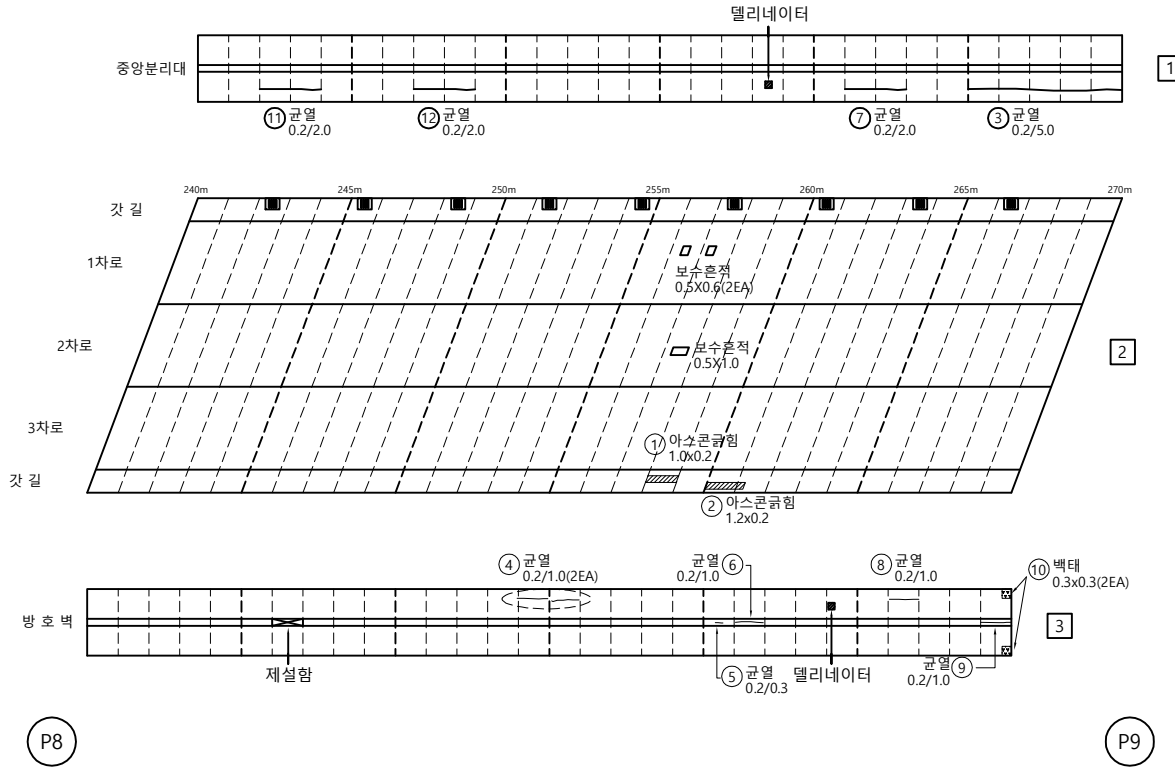
| 교면포장 | | | | | | | | | |
|---|---|---|---|---|---|---|---|---|---|
| 1 | 구 | 방호벽 | 포장 균열 | | 1.0 | 0.2 | 1 | m | 0.20 |
| 2 | 구 | 방호벽 | 포장 균열 | | 1.2 | 0.2 | 1 | m | 0.24 |
| 3 | 구 | 방호벽 | 균열 | 0.2 | 5.0 | | 1 | m | 5.00 |
| 4 | 구 | 방호벽 | 균열 | 0.2 | 1.0 | | 2 | m | 2.00 |
| 5 | 구 | 방호벽 | 균열 | 0.2 | 0.3 | | 1 | m | 0.30 |
| 6 | 구 | 방호벽 | 균열 | 0.2 | 1.0 | | 1 | m | 1.00 |
| 7 | 구 | 방호벽 | 균열 | 0.2 | 2.0 | | 1 | m | 2.00 |
| 8 | 구 | 방호벽 | 균열 | 0.2 | 1.0 | | 1 | m | 1.00 |
| 9 | 구 | 방호벽 | 균열 | 0.2 | 1.0 | | 1 | m | 1.00 |
| 11 | 구 | 방호벽 | 균열 | 0.2 | 2.0 | | 1 | m | 2.00 |
| 12 | 구 | 방호벽 | 균열 | 0.2 | 2.0 | | 1 | m | 2.00 |

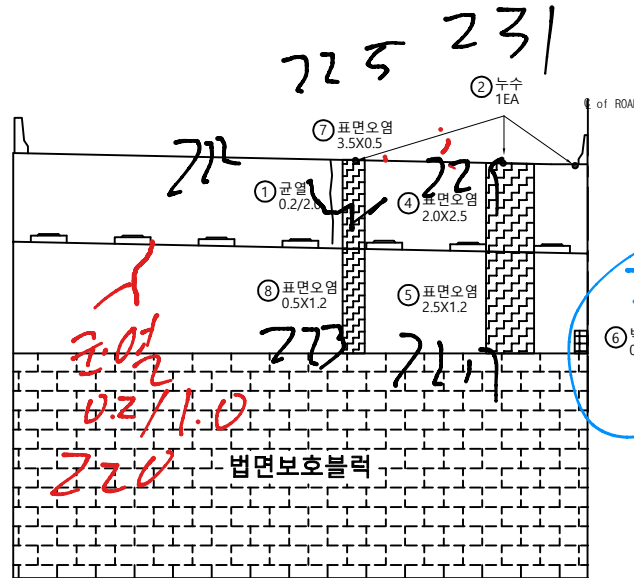
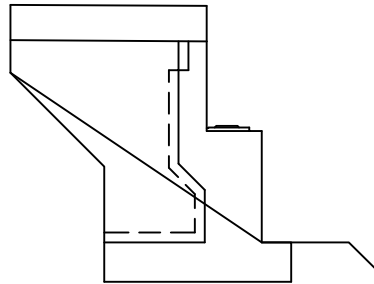
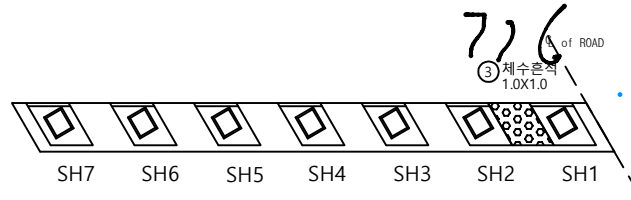
정면도

| 교대 | | | | | | | | | |
|---|---|---|---|---|---|---|---|---|---|
| 1 | 구 | 교대 | 균열 | 0.2 | 2.0 | | 1 | m | 2.00 |
| 2 | 선 | 교대 | 누수 | | | | 3 | EA | 3.00 |

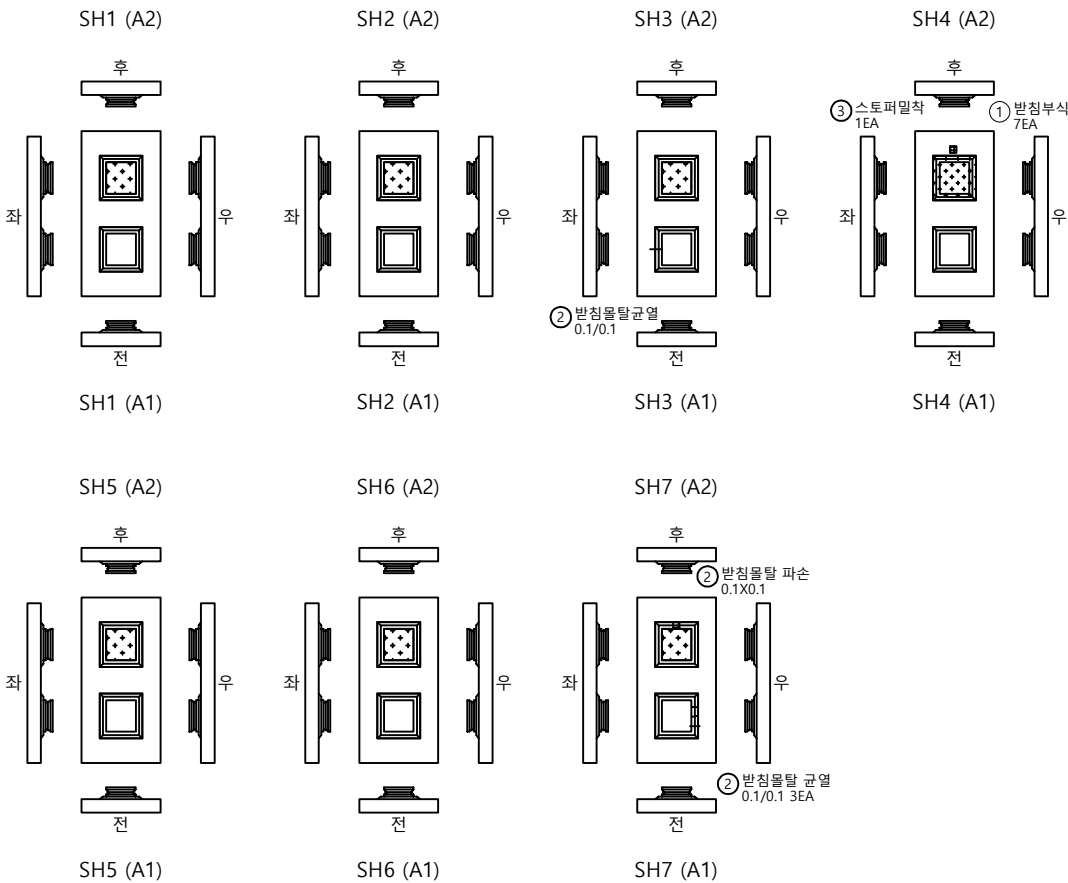
| 번호 | 신/구 | 부재명 | 손 상 권 경 | 손 상 규 모 | | | | | | 비 고 |
|---|---|---|---|---|---|---|---|---|---|---|
| 1 | 구 | 교량받침 | 플레이트 부식 | | | | 7 | EA | 7.00 | |
| 2 | 구 | 교량받침 | 받침물탈 균열 | 0.1 | 0.1 | | 1 | m | 0.10 | |
| 5 | 신 | 교량받침 | 받침물탈 균열 | 0.1 | 0.1 | | 3 | m | 0.30 | |

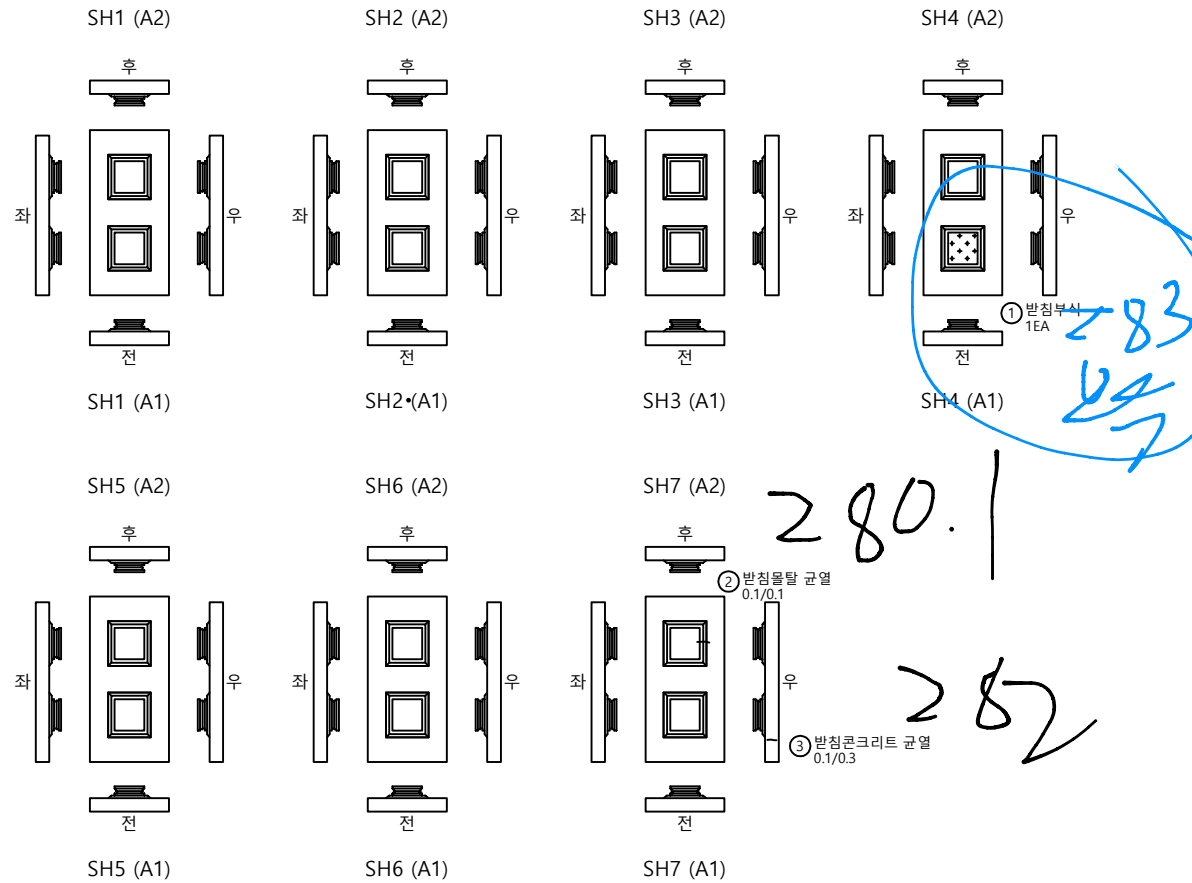
| 번호 | 신/구 | 부재명 | 손 상 현 황 | 손 상 규 모 | | | | | 비고 |
|---|---|---|---|---|---|---|---|---|---|
| 1 | 구 | 교량받침 | 플레이트 부식 | | | | 1 | EA | 1.00 |
| 2 | 신 | 교량받침 | 받침물받 균열 | 0.1 | 0.1 | | 1 | m | 0.10 |
| 3 | 신 | 교량받침 | 받침콘크리트 균열 | 0.1 | 0.1 | | 1 | m | 0.10 |
