## 용소천교(울산) 교면포장 S1

2023년 부산울산고속도로 정밀안전점검 및 성능평가용역

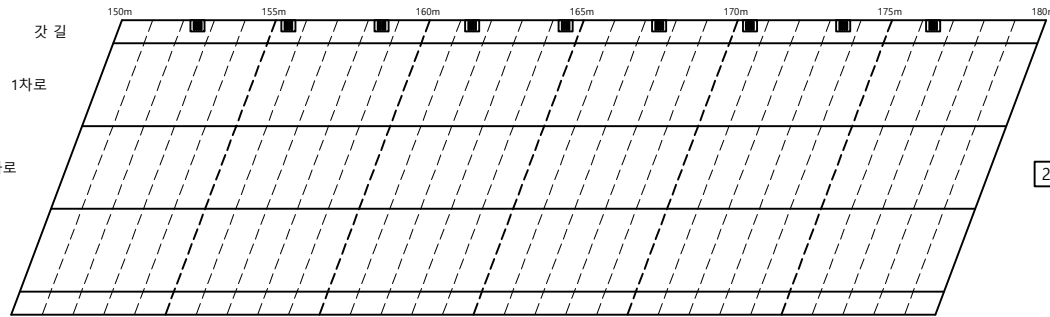
| 번호 | 신/구 | 부재명 | 손상원인 | 손상규모 | | | | | 비고 |
|---|---|---|---|---|---|---|---|---|---|
| 1 | 구 | 방호벽 | 균열 | 0.2 | 0.5 | | 1 | m | 0.50 |
| 2 | 구 | 방호벽 | 균열 | 0.2 | 0.3 | | 1 | m | 0.30 |
| 3 | 구 | 방호벽 | 균열 | 0.2 | 0.2 | | 1 | m | 0.20 |
| 4 | 구 | 방호벽 | 균열 | 0.2 | 0.2 | | 1 | m | 0.20 |

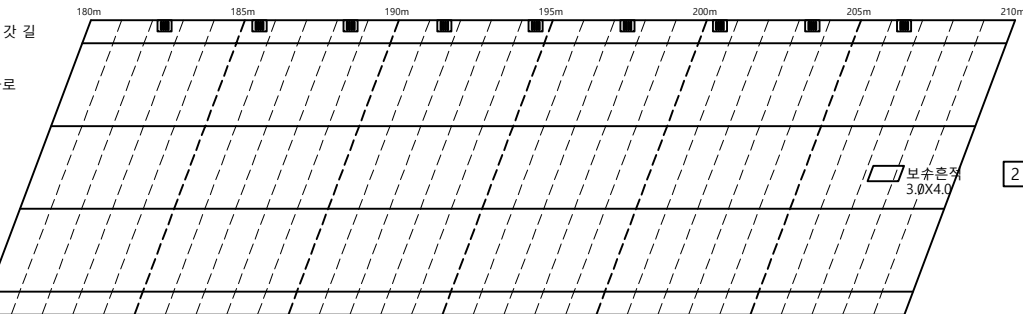
| 번호 | 선/구 | 부재명 | 손 상 원 인 | 손 상 규 모 | | | | 비고 |
|---|---|---|---|---|---|---|---|---|
| 1 | 구 | 방호벽 | 균열 | 0.2 | 0.2 | 1 | m | 0.20 |
| 2 | 구 | 방호벽 | 균열 | 0.2 | 0.2 | 2 | m | 0.40 |
| 3 | 구 | 방호벽 | 균열 | 0.2 | 0.2 | 1 | m | 0.20 |
| 4 | 구 | 방호벽 | 균열 | 0.2 | 0.4 | 1 | m | 0.40 |
| 5 | 구 | 방호벽 | 균열 | 0.2 | 1.0 | 1 | m | 1.00 |
| 6 | 구 | 방호벽 | 균열 | 0.2 | 1.5 | 1 | m | 1.50 |
| 7 | 구 | 방호벽 | 균열 | 0.2 | 0.3 | 2 | m | 0.60 |

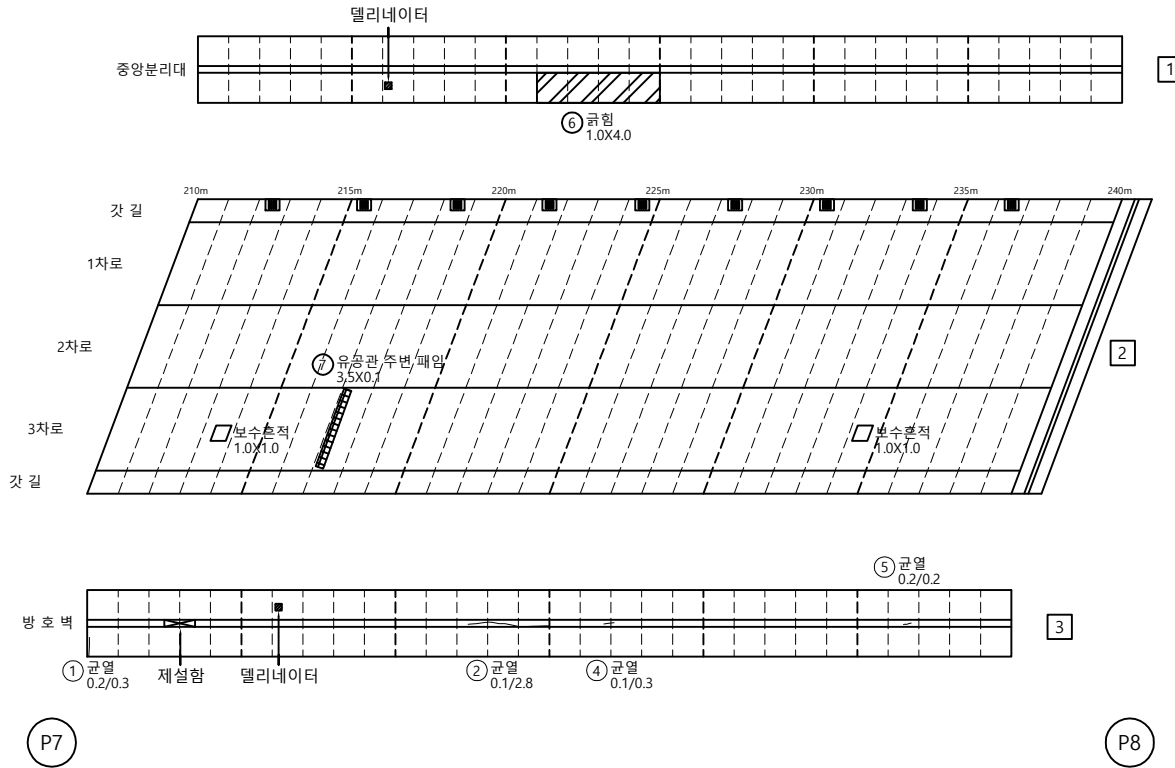
| 교면포장 | | | | | | | | | | |
|---|---|---|---|---|---|---|---|---|---|---|
| 1 | 구 | 방호벽 | 균열 | 0.2 | 0.3 | | 1 | m | 0.30 | |
| 2 | 구 | 방호벽 | 균열 | 0.1 | 2.8 | | 1 | m | 2.80 | |
| 3 | 구 | 방호벽 | 균열 | | | | 1 | EA | 1.00 | |
| 4 | 구 | 방호벽 | 균열 | 0.1 | 0.3 | | 1 | m | 0.30 | |
| 5 | 구 | 방호벽 | 균열 | 0.2 | 0.2 | | 1 | m | 0.20 | |
| 6 | 구 | 방호벽 | 균열 | | 1.0 | 4.0 | 1 | m | 4.00 | |

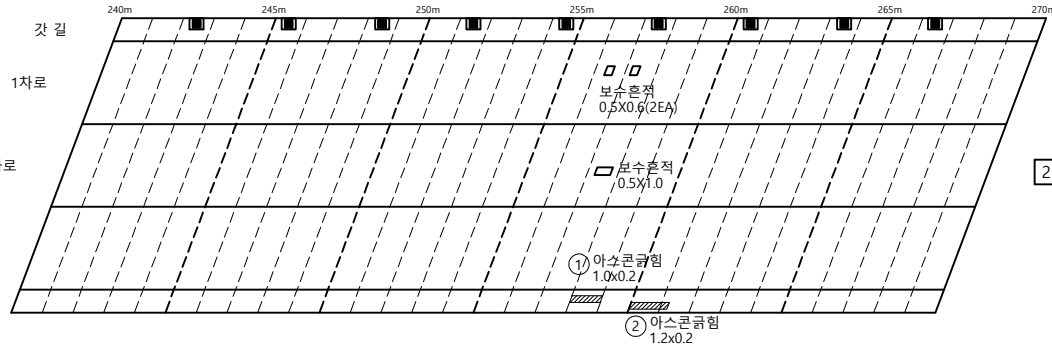
| 번호 | 신/구 | 부재명 | 손 상 원 황 | 손 상 규 모 | | | | | 비고 |
|---|---|---|---|---|---|---|---|---|---|
| 1 | 구 | 방호벽 | 포장 균열 | | 1.0 | 0.2 | 1 | m | 0.20 |
| 2 | 구 | 방호벽 | 포장 균열 | | 1.2 | 0.2 | 1 | m | 0.24 |
| 3 | 구 | 방호벽 | 균열 | 0.2 | 5.0 | | 1 | m | 5.00 |
| 4 | 구 | 방호벽 | 균열 | 0.2 | 1.0 | | 2 | m | 2.00 |
| 5 | 구 | 방호벽 | 균열 | 0.2 | 0.3 | | 1 | m | 0.30 |
| 6 | 구 | 방호벽 | 균열 | 0.2 | 1.0 | | 1 | m | 1.00 |
| 7 | 구 | 방호벽 | 균열 | 0.2 | 2.0 | | 1 | m | 2.00 |
| 8 | 구 | 방호벽 | 균열 | 0.2 | 1.0 | | 1 | m | 1.00 |
| 9 | 구 | 방호벽 | 균열 | 0.2 | 1.0 | | 1 | m | 1.00 |
| 11 | 구 | 방호벽 | 균열 | 0.2 | 2.0 | | 1 | m | 2.00 |
| 12 | 구 | 방호벽 | 균열 | 0.2 | 2.0 | | 1 | m | 2.00 |

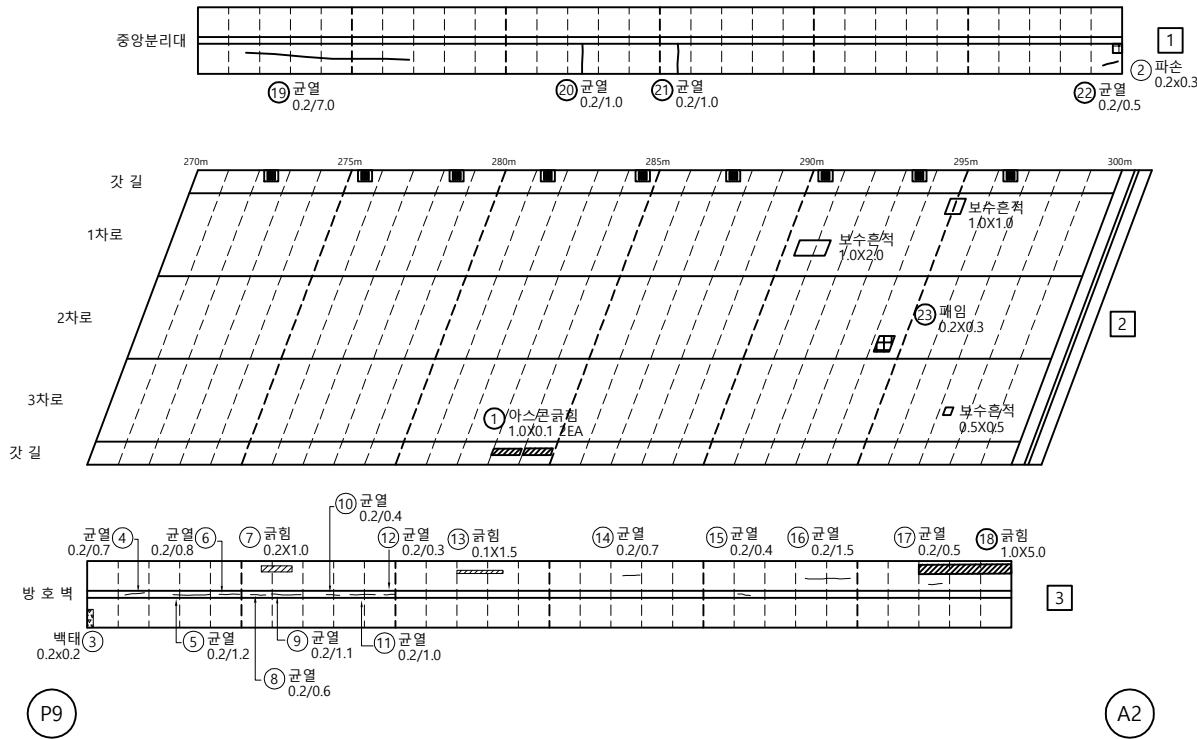
| 교면포장 S10 | | | | | | | | | |

| 교면포장 S10 | | | | | | | | | |
|---|---|---|---|---|---|---|---|---|---|
| 1 | 신/구 | 방호벽 | 포장 균열 | | 1.0 | 0.1 | 2 | m | 0.20 |
| 4 | 구 | 방호벽 | 균열 | 0.2 | 0.7 | | 1 | m | 0.70 |
| 5 | 구 | 방호벽 | 균열 | 0.2 | 1.2 | | 1 | m | 1.20 |
| 6 | 구 | 방호벽 | 균열 | 0.2 | 0.8 | | 1 | m | 0.80 |
| 7 | 구 | 방호벽 | 균열 | | 0.2 | 1.0 | 1 | m | 0.20 |
| 8 | 구 | 방호벽 | 균열 | 0.2 | 0.6 | | 1 | m | 0.60 |
| 9 | 구 | 방호벽 | 균열 | 0.2 | 1.1 | | 1 | m | 1.10 |
| 10 | 구 | 방호벽 | 균열 | 0.2 | 0.4 | | 1 | m | 0.40 |
| 11 | 구 | 방호벽 | 균열 | 0.2 | 1.0 | | 1 | m | 1.00 |
| 12 | 구 | 방호벽 | 균열 | 0.2 | 0.3 | | 1 | m | 0.30 |
| 13 | 구 | 방호벽 | 균열 | | 0.1 | 1.5 | 1 | m | 0.15 |
| 14 | 구 | 방호벽 | 균열 | 0.2 | 0.7 | | 1 | m | 0.70 |
| 15 | 구 | 방호벽 | 균열 | 0.2 | 0.4 | | 1 | m | 0.40 |
| 16 | 구 | 방호벽 | 균열 | 0.2 | 1.5 | | 1 | m | 1.50 |
| 17 | 구 | 방호벽 | 균열 | 0.2 | 0.5 | | 1 | m | 0.50 |
| 18 | 구 | 방호벽 | 균열 | 1.0 | | 5.0 | 1 | m | 5.00 |
| 19 | 신 | 방호벽 | 균열 | 0.2 | 7.0 | | 1 | m | 7.00 |
| 20 | 구 | 방호벽 | 균열 | 0.2 | 1.0 | | 1 | m | 1.00 |
| 21 | 구 | 방호벽 | 균열 | 0.2 | 1.0 | | 1 | m | 1.00 |
| 22 | 구 | 방호벽 | 균열 | 0.2 | 0.5 | | 1 | m | 0.50 |

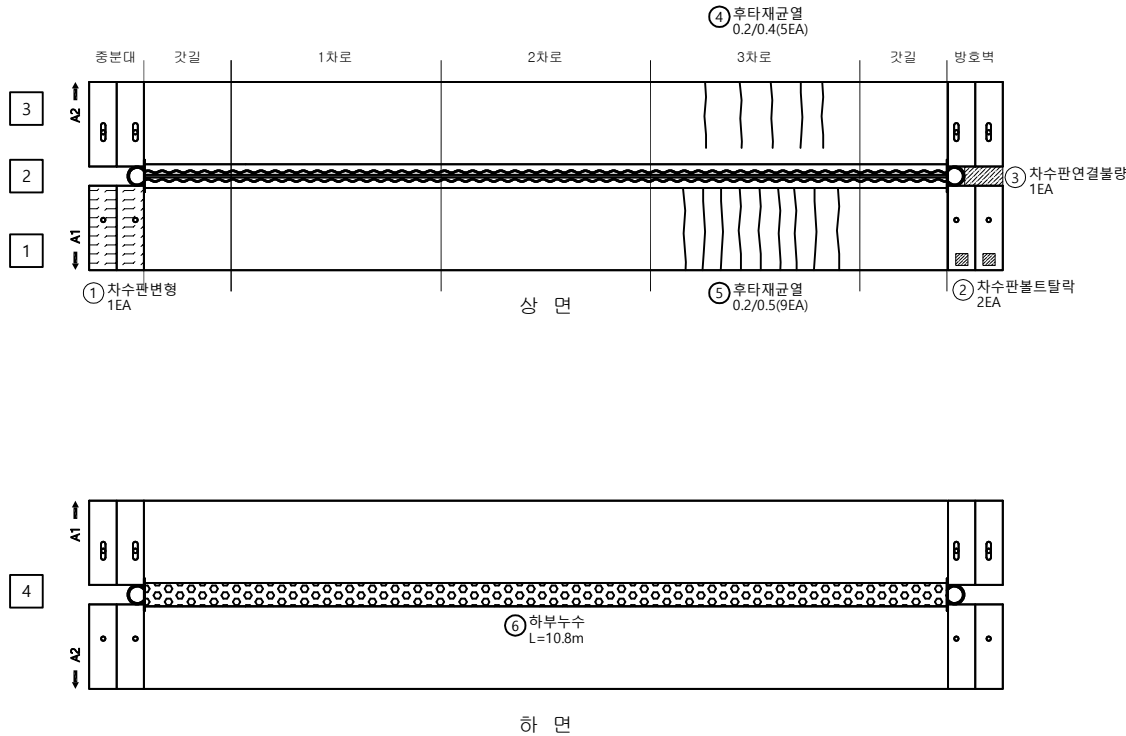
| 번호 | 선/구 | 부재명 | 손상원인 | 손상규모 | | | | | 비고 |
|---|---|---|---|---|---|---|---|---|---|
| 4 | 구 | 신축이음 | 후타재 균열 | 0.2 | 0.4 | | 5 | m | 2.00 |
| 5 | 구 | 신축이음 | 후타재 균열 | 0.2 | 0.5 | | 9 | m | 4.50 |
| 6 | 구 | 신축이음 | 해부누수 | | 10.8 | | 1 | m | 10.80 |

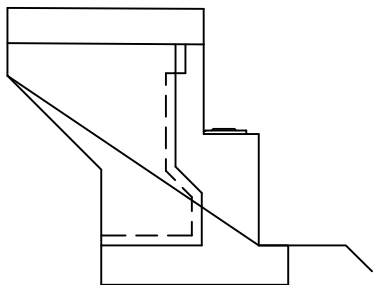
용소천교(울산) 교대 A1

| 교대 | | | | | | | | | |
|---|---|---|---|---|---|---|---|---|---|
| 1 | 구 | 교대 | 균열 | 0.2 | 2.0 | | 1 | m | 2.00 |
| 2 | 선 | 교대 | 누수 | | | | 3 | EA | 3.00 |

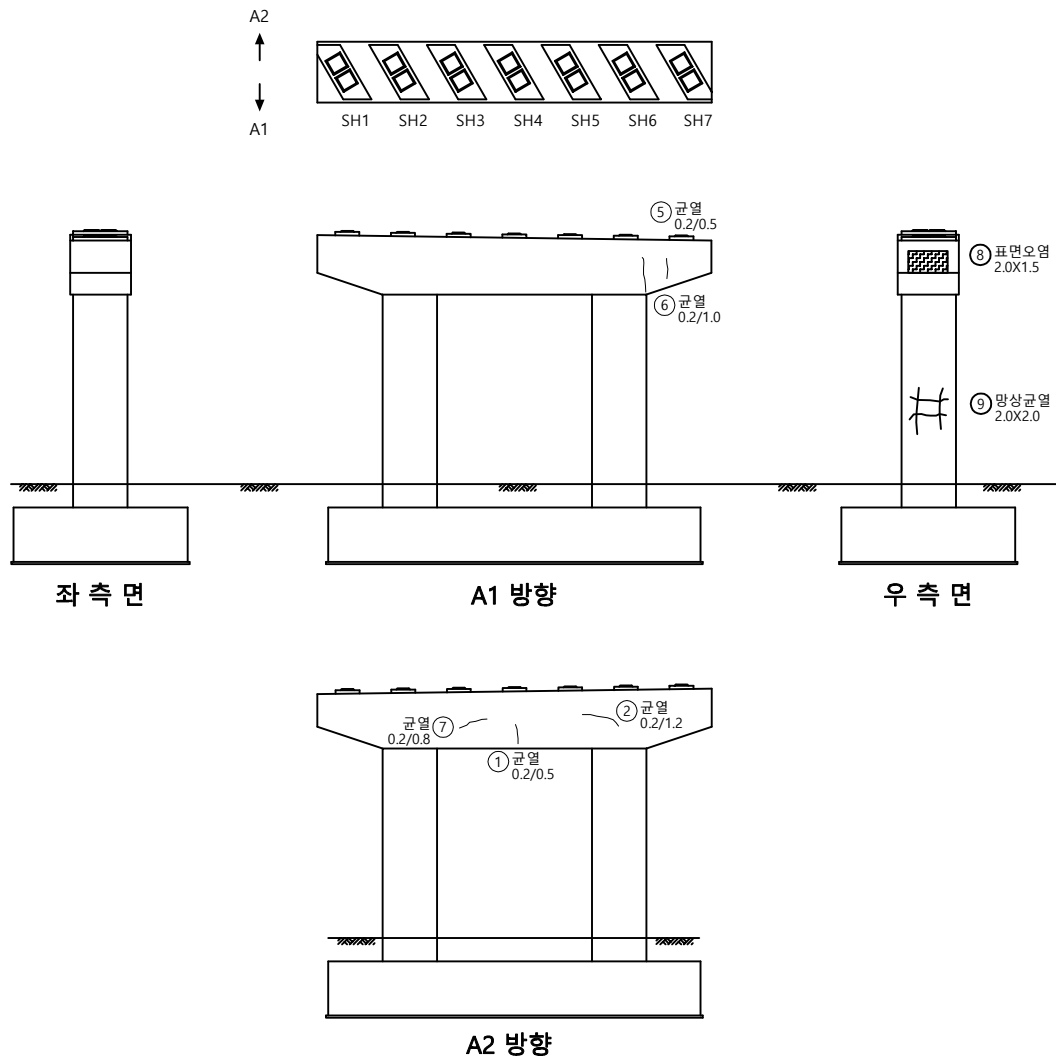
| 교각 | | | | | | | | |
|---|---|---|---|---|---|---|---|---|
| 1 | 구 | 교각 | 균열 | 0.2 | 0.5 | | 1 m | 0.50 |
| 2 | 구 | 교각 | 균열 | 0.2 | 1.2 | | 1 m | 1.20 |
| 4 | 구 | 교각 | 망상균열 | | 2.0 | 2.0 | 1 m <sup>2</sup> | 4.00 |
| 5 | 구 | 교각 | 균열 | 0.2 | 0.5 | | 1 m | 0.50 |
| 6 | 구 | 교각 | 균열 | 0.2 | 1.0 | | 1 m | 1.00 |
| 7 | 구 | 교각 | 균열 | 0.2 | 0.8 | | 1 m | 0.80 |

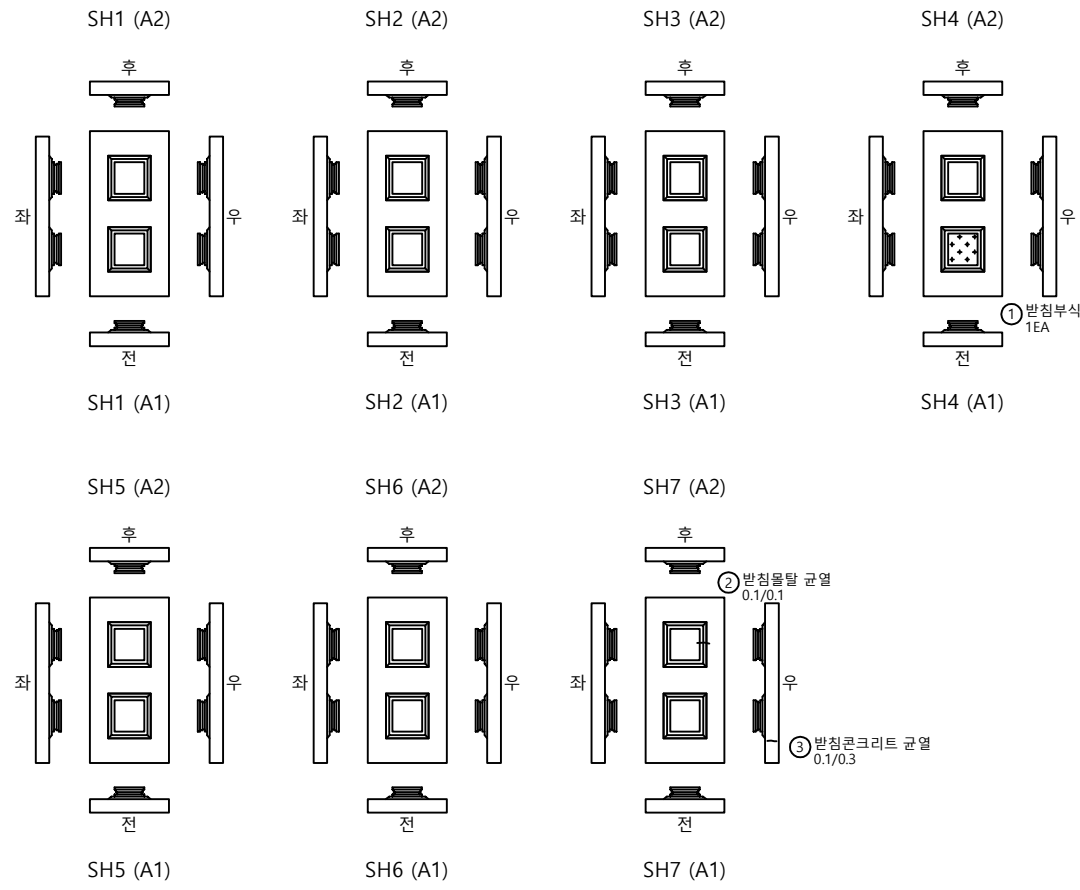
| 받침장치 | | | | | | | | | | |
|---|---|---|---|---|---|---|---|---|---|---|
| P7 | | | | | | | | | | |

| 받침장치 | | | | | | | | | | |
|---|---|---|---|---|---|---|---|---|---|---|
| 1 | 구 | 교량받침 | 플레이트 부식 | | | | 1 | EA | 1.00 | |
| 2 | 신 | 교량받침 | 받침물발 균열 | 0.1 | 0.1 | | 1 | m | 0.10 | |
| 3 | 신 | 교량받침 | 받침콘크리트 균열 | 0.1 | 0.1 | | 1 | m | 0.10 | |

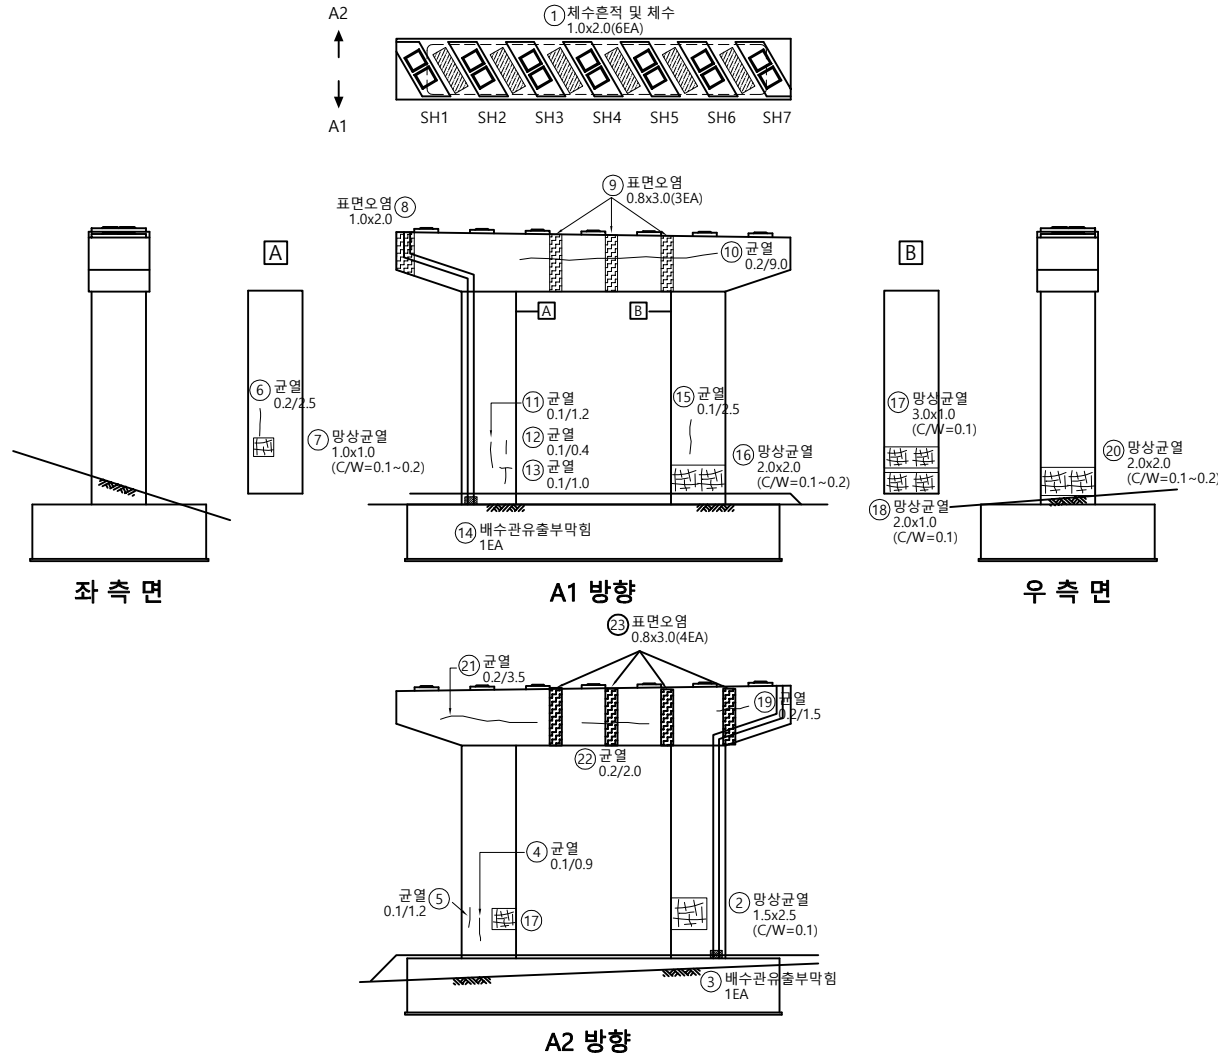
| 교각 | | | | | | | | | | |
|---|---|---|---|---|---|---|---|---|---|---|
| P8 | | | | | | | | | | |

| 교각 | | | | | | | | | | |
|---|---|---|---|---|---|---|---|---|---|---|
| 2 | 구 | 교각 | 망상균열 | | 1.5 | 2.5 | 1 | ㎡ | 3.75 | |
| 4 | 구 | 교각 | 균열 | 0.1 | 1.9 | | 1 | m | 1.90 | |
| 5 | 구 | 교각 | 균열 | 0.1 | 1.2 | | 1 | m | 1.20 | |
| 6 | 구 | 교각 | 균열 | 0.2 | 2.5 | | 1 | m | 2.50 | |
| 7 | 구 | 교각 | 망상균열 | | 1.0 | 1.0 | 1 | ㎡ | 1.00 | |
| 10 | 구 | 교각 | 균열 | 0.2 | 9.0 | | 1 | m | 9.00 | |
| 11 | 구 | 교각 | 균열 | 0.1 | 1.2 | | 1 | m | 1.20 | |

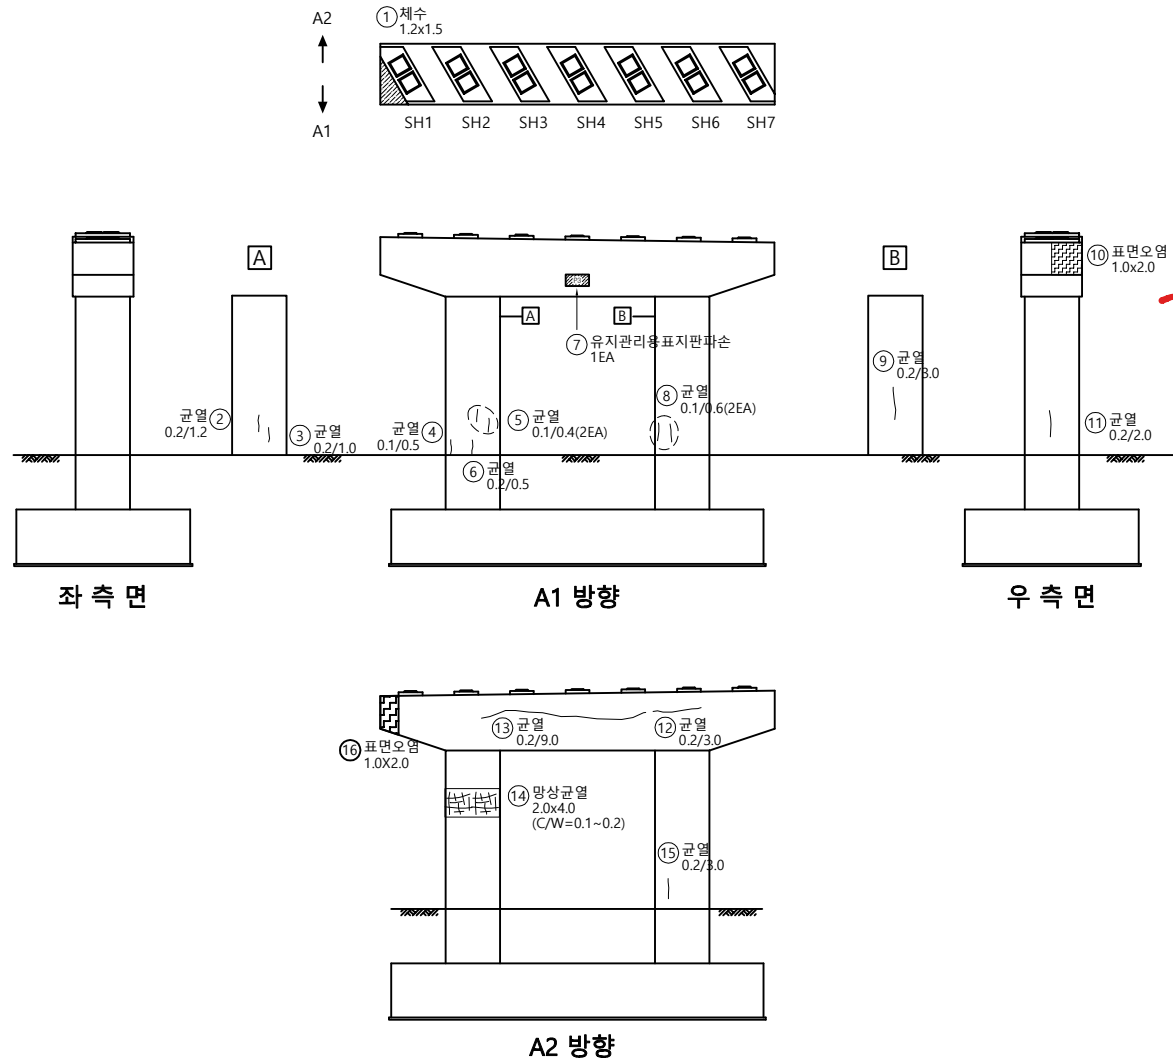
| 교각 P9 | | | | | | | | | |

| 교각 P9 | | | | | | | | | |
|---|---|---|---|---|---|---|---|---|---|
| 2 | 구 | 교각 | 균열 | 0.2 | 1.2 | | 1 | m | 1.20 |
| 3 | 구 | 교각 | 균열 | 0.2 | 1.0 | | 1 | m | 1.00 |
| 4 | 구 | 교각 | 균열 | 0.1 | 0.5 | | 1 | m | 0.50 |
| 5 | 구 | 교각 | 균열 | 0.1 | 0.4 | | 2 | m | 0.80 |
| 6 | 구 | 교각 | 균열 | 0.2 | 0.5 | | 1 | m | 0.50 |
| 8 | 구 | 교각 | 균열 | 0.1 | 0.6 | | 2 | m | 1.20 |
| 9 | 구 | 교각 | 균열 | 2.0 | 3.0 | | 1 | m | 3.00 |
| 11 | 구 | 교각 | 균열 | 0.2 | 2.0 | | 1 | m | 2.00 |
| 12 | 구 | 교각 | 균열 | 0.2 | 3.0 | | 1 | m | 3.00 |
