# I D : 울산JCT2교(부산) - 바닥판상면(S1)

| 용역명 | 2022년 부산울산고속도로<br>정기·정밀안전점검용역 |

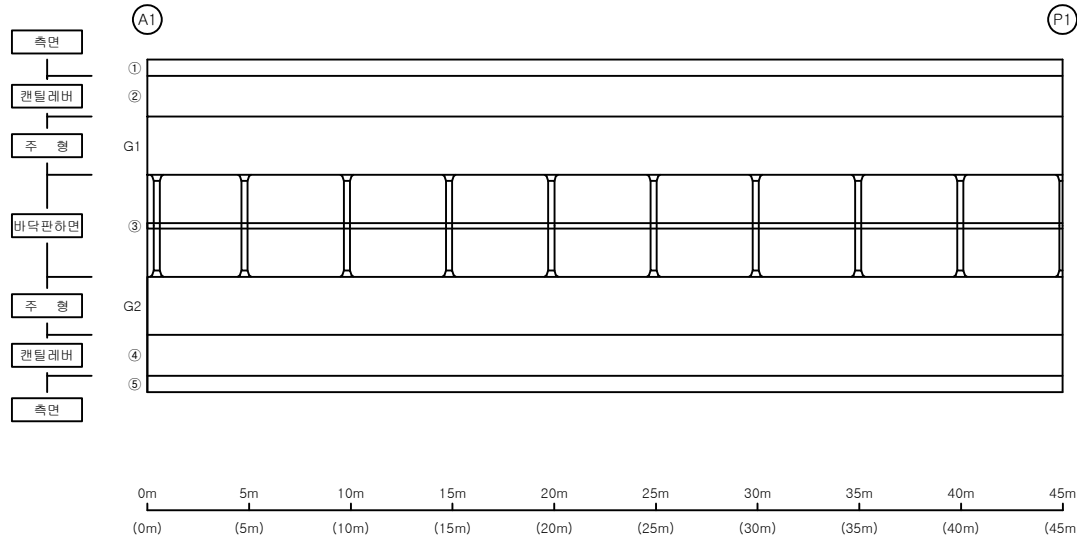
| 번호 | 신/구 | 부재명 | 손상현황 | 손상규모 | | | | | | 비고 |
|---|---|---|---|---|---|---|---|---|---|---|
| 1 | 신 | 바닥판 | 방상균열 | | 1,6 | 3,5 | m <sup>2</sup> | 2 | 11,20 | |
