# ID : 울산JCT2교(울산) - 바닥판상면(S1)

| 용역명 | 2022년 부산울산고속도로 정기·정밀안전점검용역 |

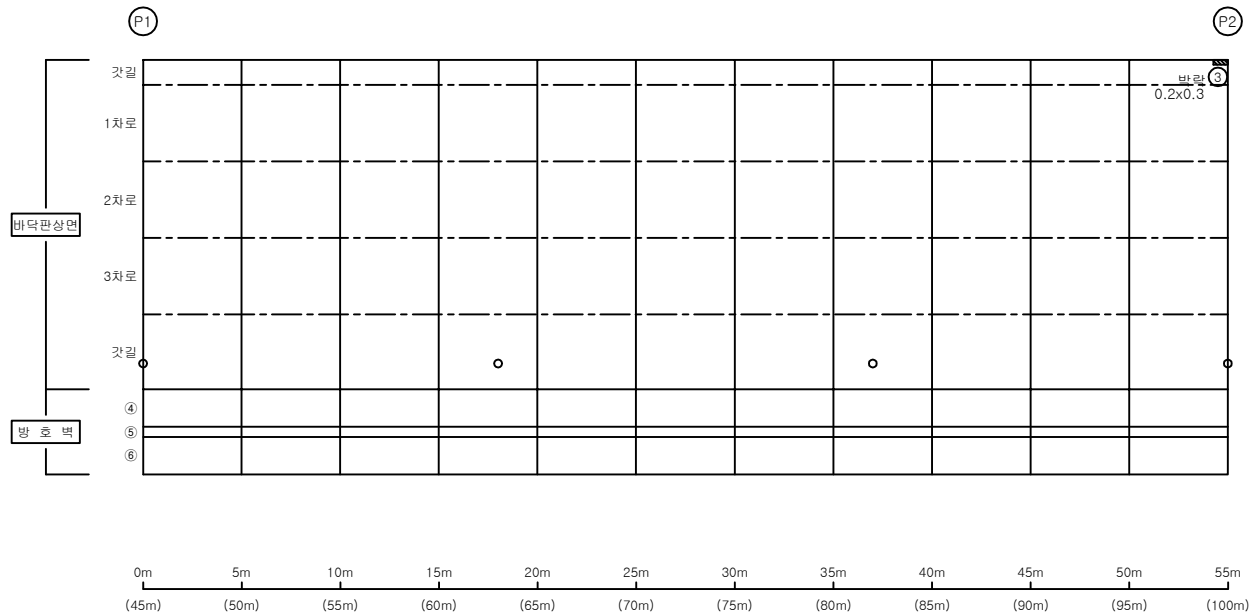
| 번호 | 신/구 | 부재명 | 손상현황 | 손상규모 | | | | | 비고 |
|---|---|---|---|---|---|---|---|---|---|
| 1 | 구 | 포장 | LMC균열 | | 4.5 | | m | 1 | 4.50 |
| 2 | 구 | 포장 | LMC균열 | | 3.5 | | m | 1 | 3.50 |
| 3 | 구 | 포장 | LMC균열 | | 2.5 | | m | 1 | 2.50 |
| 4 | 구 | 포장 | LMC균열 | | 3.5 | | m | 1 | 3.50 |
| 5 | 구 | 포장 | LMC균열 | | 4.0 | | m | 1 | 4.00 |
