## 2. 외관조사망도

# I D : 울산JCT4교 - 바닥판상면(S1)

| 용역명 | 2023년 부산울산고속도로<br>정밀안전진단용역 |

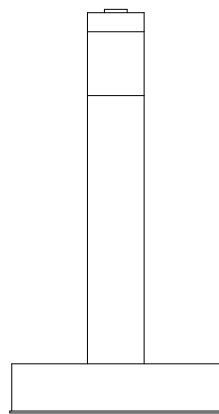
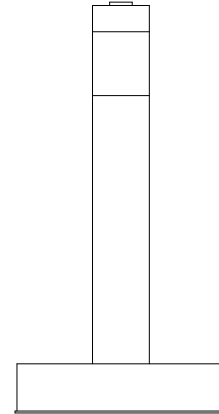
① 받침콘크리트 철근노출  
0.1X0.1 8EA  
(보수완료)
