## 원리2교(부산) 교면포장 S1

| 용역명 | | 2023년 부산울산고속도로 정밀안전점검 및 성능평가용역 | | | | | |

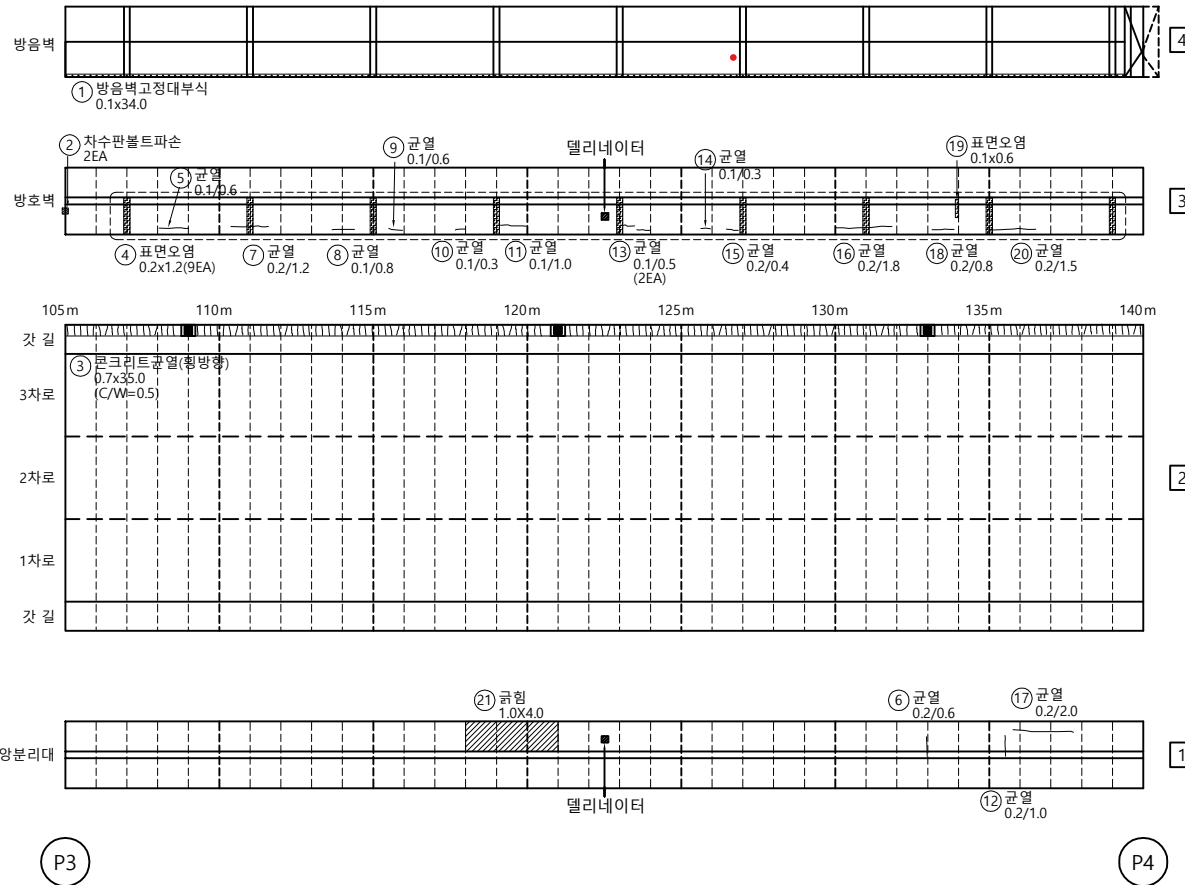
| 번호 | 신/구 | 무재형 | 손 상 현 황 | 손 상 규 모 | | | | 비고 |
|---|---|---|---|---|---|---|---|---|
| 1 | 구 | 방호벽 | 고정대 부식 | | 34.0 | 0.1 | 1 | m <sup>2</sup> 3.40 |
| 3 | 구 | 교면포장 | 포장 명상균열 | 0.5 | 35.0 | 0.7 | 1 | m <sup>2</sup> 24.50 |

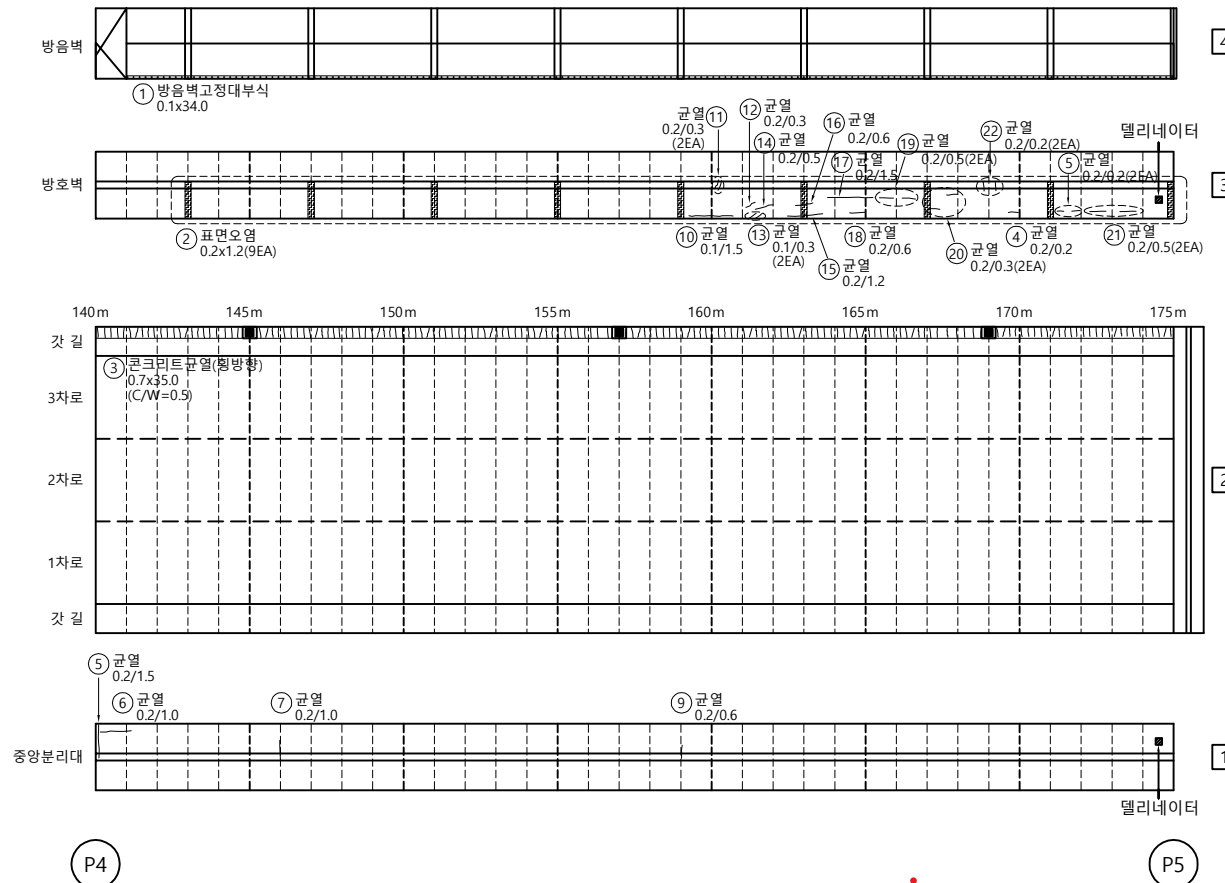
| 번호 | 선/구 | 부재명 | 손상현황 | 손상규모 | | | | | | 비고 |
|---|---|---|---|---|---|---|---|---|---|---|
| 1 | 구 | 방음벽 | 고정대 부식 | | | | | m | 3.40 | |
| 3 | 구 | 교면포장 | 포장 망상균열 | 0.5 | 35.0 | 0.7 | 1 | m | 24.50 | |

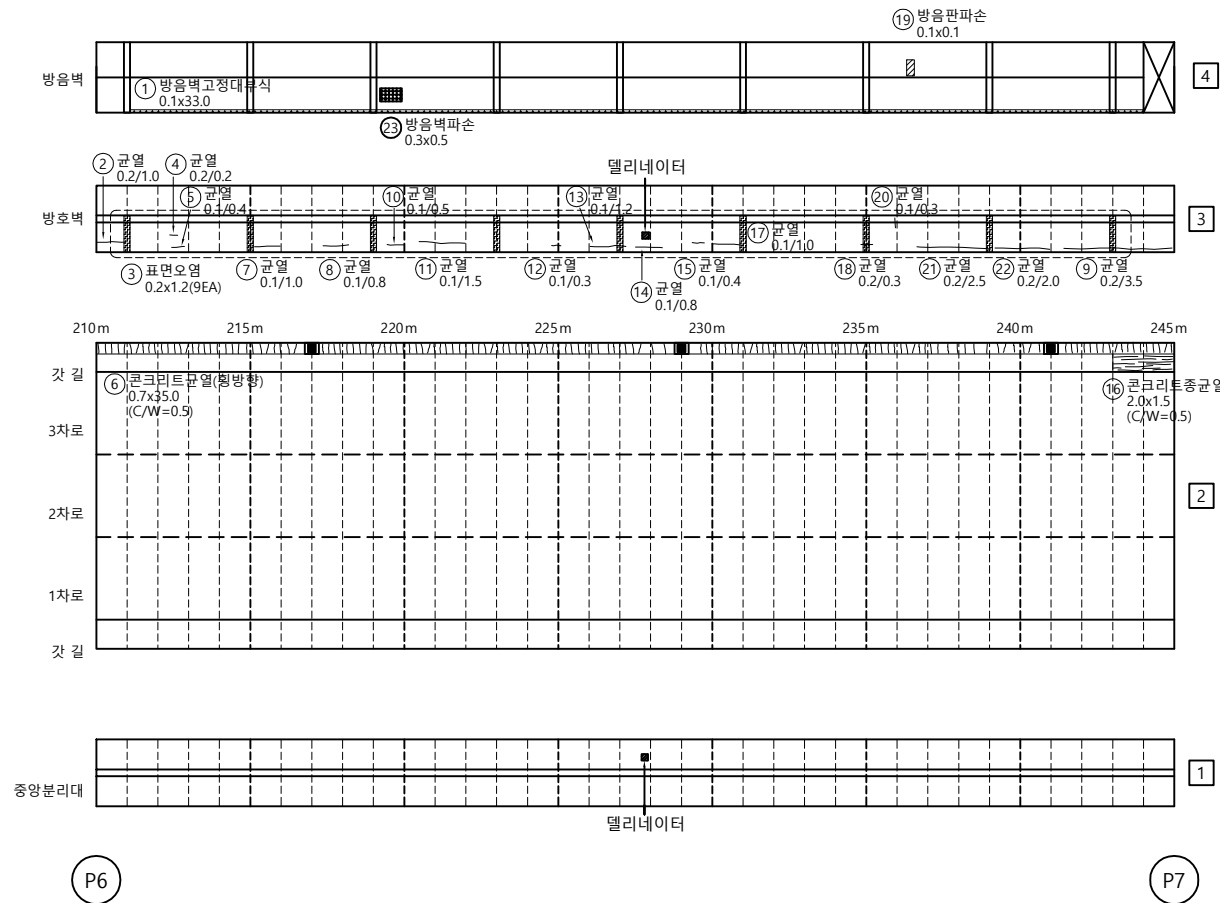
| 번호 | 신/구 | 부재명 | 손 상 현 경 | 손 상 규 모 | | | | | 비고 |
|---|---|---|---|---|---|---|---|---|---|
| 1 | 구 | 방호벽 | 고정대 부식 | | 33.0 | 0.1 | 1 | m | 3.30 |
| 6 | 구 | 교면포장 | 포장 망상균열 | 0.5 | 35.0 | 0.7 | 1 | m | 24.50 |

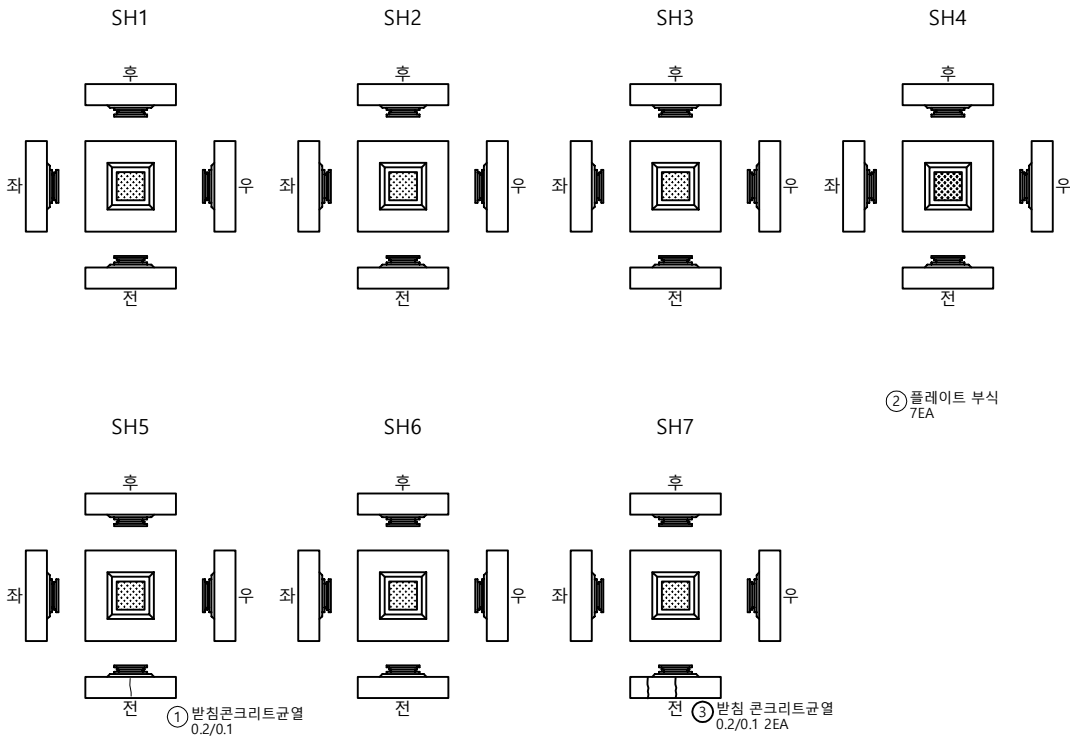
| 번호 | 신/구 | 부재명 | 손 상 현 상 | 손 상 규 모 | | | | | 비고 |
|---|---|---|---|---|---|---|---|---|---|
| 1 | 구 | 교량받침 | 받침콘크리트 균열 | 0.2 | 0.1 | | 1 | m | 0.10 |
| 2 | 구 | 교량받침 | 플레이트 부식 | | | | 7 | EA | 7.00 |
| 3 | 신 | 교량받침 | 받침콘크리트 균열 | 0.2 | 0.1 | | 2 | m | 0.20 |
