## 원리2교(부산) 교면포장 S1

| 용역명 | | 2023년 부산을산고속도로 정밀안전점검 및 성능평가용역 | | | | | |

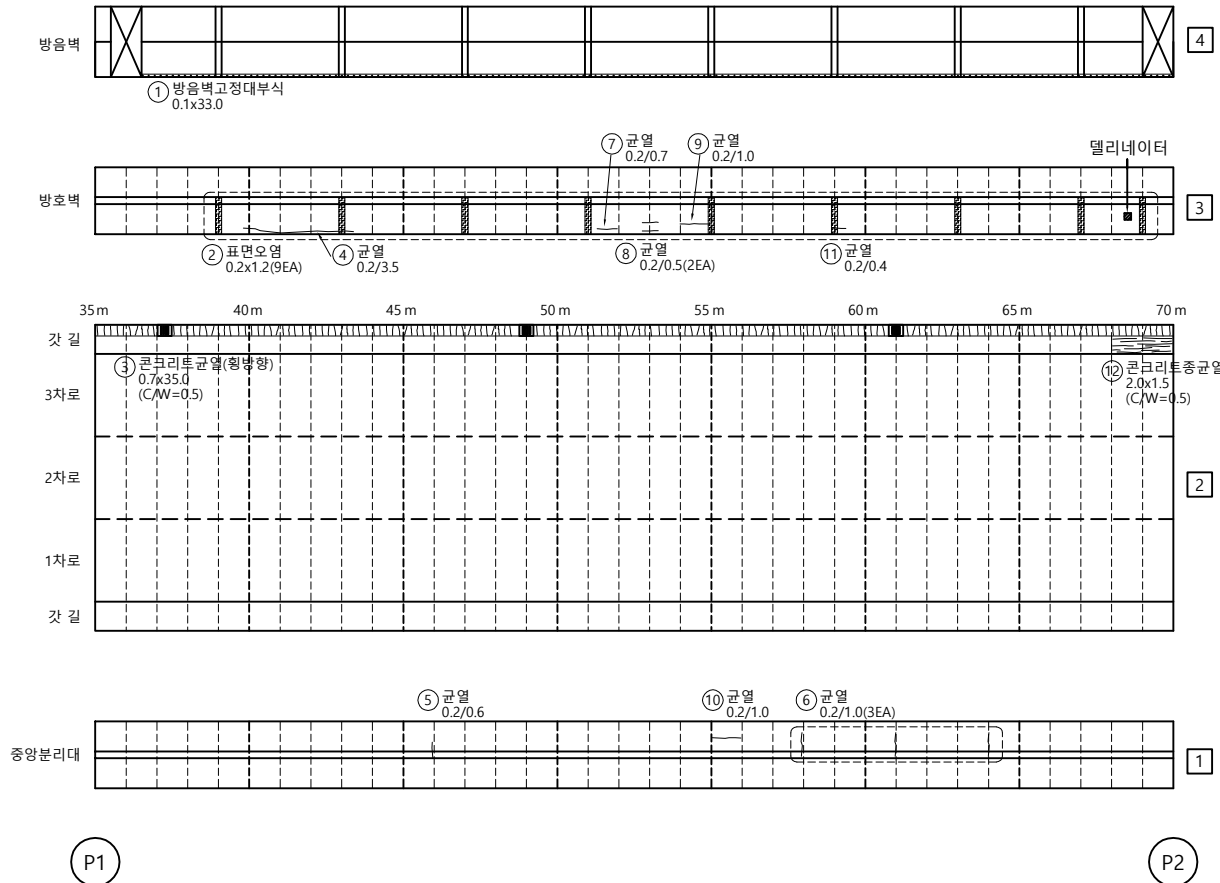
# 원리2교(부산) 교면포장 S2

| 번호 | 신/구 | 부재명 | 손 상 현 황 | 손 상 규 모 | | | | | 비고 |
| | | | | 폭(mm) | 깊이(m) | 너비(m) | 개소 | 단위 | |
| 1 | 구 | 방호벽 | 고정대 부식 | | 33.0 | 0.1 | 1 | m | 3.30 |
| 2 | 구 | 방호벽 | 표면오염 | | 0.2 | 1.2 | 9 | m | 2.16 |
| 3 | 구 | 교면포장 | 포장 망상균열 | 0.5 | 35.0 | 0.7 | 1 | m | 24.50 |
| 4 | 구 | 방호벽 | 균열 | 0.2 | 3.5 | | 1 | m | 3.50 |
| 5 | 구 | 방호벽 | 균열 | 0.2 | 0.6 | | 1 | m | 0.60 |
| 6 | 구 | 방호벽 | 균열 | 0.2 | 1.0 | | 3 | m | 3.00 |
| 7 | 구 | 방호벽 | 균열 | 0.2 | 0.7 | | 1 | m | 0.70 |
| 8 | 구 | 방호벽 | 균열 | 0.2 | 0.5 | | 2 | m | 1.00 |
| 9 | 구 | 방호벽 | 균열 | 0.2 | 1.0 | | 1 | m | 1.00 |
| 10 | 구 | 방호벽 | 균열 | 0.2 | 1.0 | | 1 | m | 1.00 |
| 11 | 구 | 방호벽 | 균열 | 0.2 | 0.4 | | 1 | m | 0.40 |
| 12 | 구 | 교면포장 | 포장 망상균열 | 0.5 | 2.0 | 1.5 | 1 | m | 3.00 |

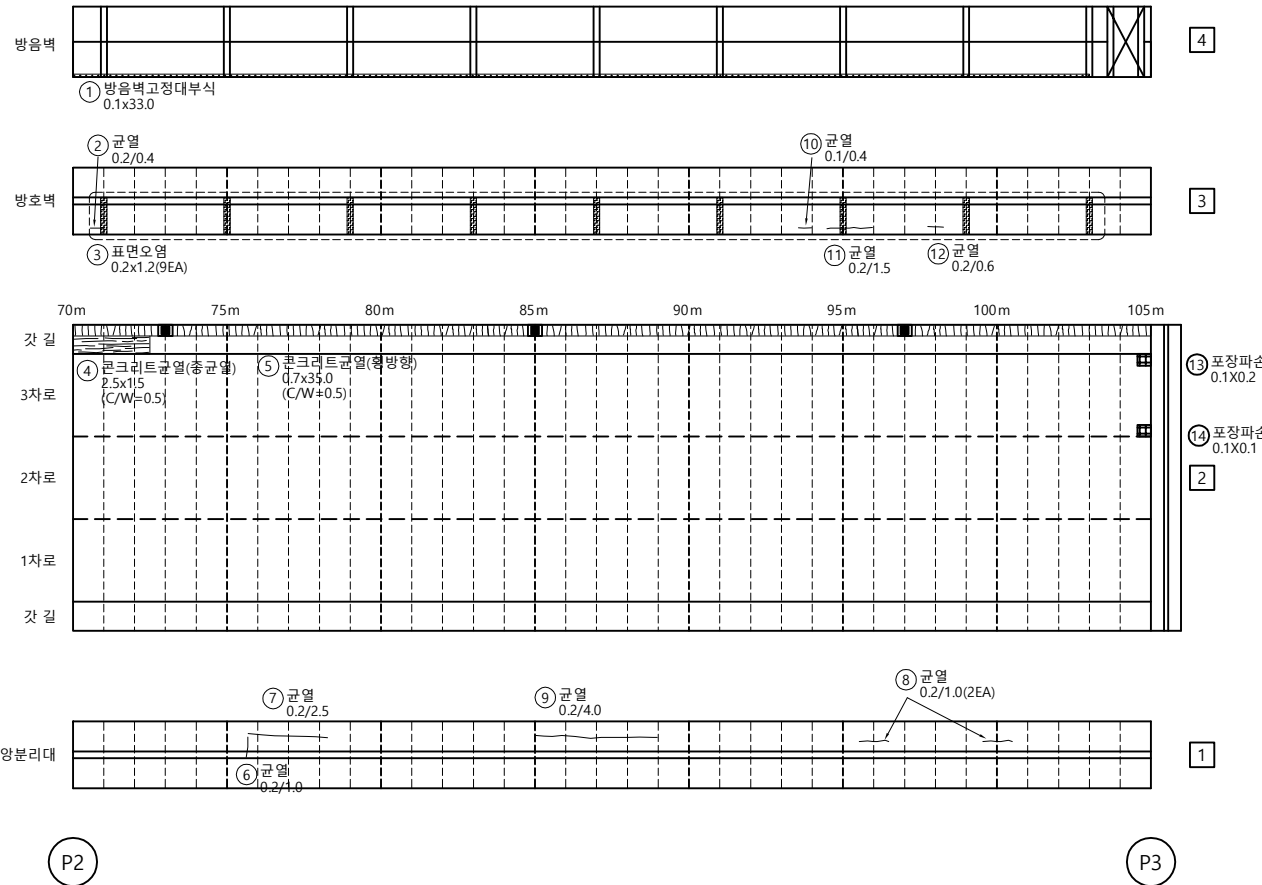
| 번호 | 신/구 | 부재명 | 손상현황 | 손상규모 | | | | 단위 | 물량 | 비고 |
| 1 | 구 | 방호벽 | 고침대 부식 | | 33.0 | 0.1 | 1 | m | 3.30 | |
| 2 | 구 | 방호벽 | 균열 | 0.2 | 0.4 | | 1 | m | 0.40 | |
| 4 | 구 | 교면포장 | 포장 뒤편 균열 | 0.5 | 2.5 | 1.5 | 1 | m | 3.75 | |
| 5 | 구 | 교면포장 | 포장 뒤편 균열 | 0.5 | 35.0 | 0.7 | 1 | m | 24.50 | |
| 6 | 구 | 방호벽 | 균열 | 0.2 | 1.0 | | 1 | m | 1.00 | |
| 7 | 구 | 방호벽 | 균열 | 0.2 | 2.5 | | 1 | m | 2.50 | |
| 8 | 구 | 방호벽 | 균열 | 0.2 | 1.0 | | 2 | m | 2.00 | |
| 9 | 구 | 방호벽 | 균열 | 0.2 | 4.0 | | 1 | m | 4.00 | |
| 10 | 신 | 방호벽 | 균열 | 0.1 | 0.4 | | 1 | m | 0.40 | |
| 11 | 구 | 방호벽 | 균열 | 0.2 | 1.5 | | 1 | m | 1.50 | |
| 12 | 구 | 방호벽 | 균열 | 0.2 | 0.6 | | 1 | m | 0.60 | |

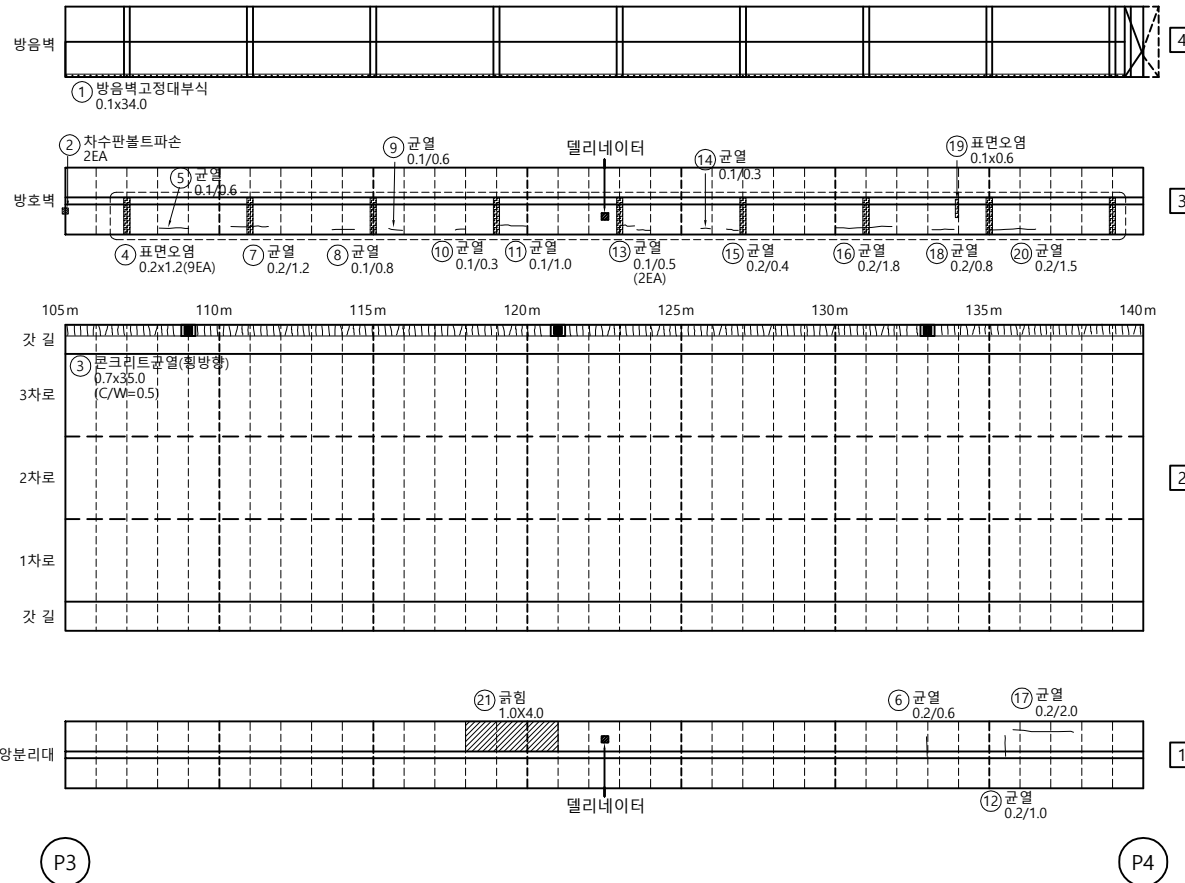
# 원리2교(부산) 교면포장 S4

| 번호 | 신/구 | 무재명 | 손 상 현 황 | 손 상 규 모 | | | | 비고 |
|---|---|---|---|---|---|---|---|---|
| 1 | 구 | 방호벽 | 고정대 부식 | | 34.0 | 0.1 | 1 | m <sup>2</sup> 3.40 |
| 3 | 구 | 교면포장 | 포장 명상균열 | 0.5 | 35.0 | 0.7 | 1 | m <sup>2</sup> 24.50 |
| 5 | 구 | 방호벽 | 균열 | 0.1 | 0.6 | | 1 | m 0.60 |
| 6 | 구 | 방호벽 | 균열 | 0.2 | 0.6 | | 1 | m 0.60 |
| 7 | 구 | 방호벽 | 균열 | 0.2 | 1.2 | | 1 | m 1.20 |
| 8 | 구 | 방호벽 | 균열 | 0.1 | 0.8 | | 1 | m 0.80 |
| 9 | 구 | 방호벽 | 균열 | 0.1 | 0.6 | | 1 | m 0.60 |
| 10 | 구 | 방호벽 | 균열 | 0.1 | 0.3 | | 1 | m 0.30 |
| 11 | 구 | 방호벽 | 균열 | 0.1 | 1.0 | | 1 | m 1.00 |
| 12 | 구 | 방호벽 | 균열 | 0.1 | 0.5 | | 1 | m 0.50 |
| 13 | 구 | 방호벽 | 균열 | 0.1 | 0.3 | | 1 | m 0.30 |
| 14 | 구 | 방호벽 | 균열 | 0.2 | 0.4 | | 1 | m 0.40 |
| 15 | 구 | 방호벽 | 균열 | 0.2 | 1.8 | | 1 | m 1.80 |
| 16 | 구 | 방호벽 | 균열 | 0.2 | 2.0 | | 1 | m 2.00 |
| 17 | 구 | 방호벽 | 균열 | 0.2 | 0.8 | | 1 | m 0.80 |
| 19 | 구 | 방호벽 | 균열 | 0.2 | 1.5 | | 1 | m 1.50 |
| 20 | 구 | 방호벽 | 균열 | | 1.0 | 4.0 | 1 | m <sup>2</sup> 4.00 |

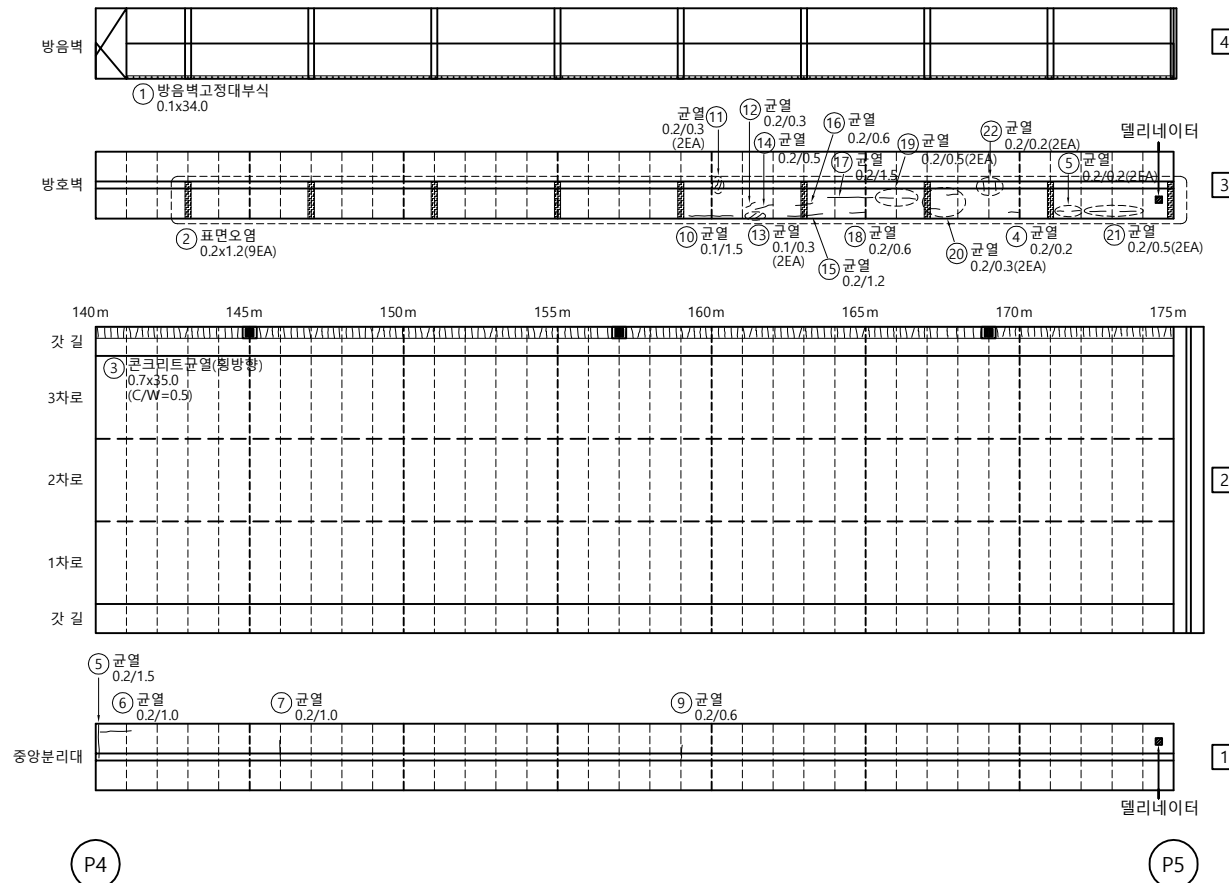
| 번호 | 선/구 | 부재명 | 손상현황 | 손상규모 | | | | | | 비고 |
| 1 | 구 | 방음벽 | 고정대 부식 | | | | | m <sup>2</sup> | 3.40 | |
| 3 | 구 | 교면포장 | 포장 망상균열 | 0.5 | 35.0 | 0.7 | 1 | m <sup>2</sup> | 24.50 | |
| 4 | 구 | 방음벽 | 균열 | 0.2 | 0.2 | | 1 | m | 0.20 | |
| 5 | 구 | 방음벽 | 균열 | 0.2 | 1.5 | | 1 | m | 1.50 | |
| 6 | 구 | 방음벽 | 균열 | 0.2 | 1.0 | | 1 | m | 1.00 | |
| 7 | 구 | 방음벽 | 균열 | 0.2 | 1.0 | | 1 | m | 1.00 | |
| 8 | 구 | 방음벽 | 균열 | 0.2 | 0.2 | | 2 | m | 0.40 | |
| 9 | 구 | 방음벽 | 균열 | 0.2 | 0.6 | | 1 | m | 0.60 | |
| 10 | 구 | 방음벽 | 균열 | 0.1 | 1.5 | | 1 | m | 1.50 | |
| 11 | 구 | 방음벽 | 균열 | 0.2 | 0.3 | | 2 | m | 0.60 | |
| 12 | 구 | 방음벽 | 균열 | 0.2 | 0.3 | | 1 | m | 0.30 | |
| 13 | 구 | 방음벽 | 균열 | 0.1 | 0.3 | | 2 | m | 0.60 | |
| 14 | 구 | 방음벽 | 균열 | 0.2 | 0.5 | | 1 | m | 0.50 | |
| 15 | 구 | 방음벽 | 균열 | 0.2 | 1.2 | | 1 | m | 1.20 | |
| 16 | 구 | 방음벽 | 균열 | 0.2 | 0.6 | | 1 | m | 0.60 | |
| 17 | 구 | 방음벽 | 균열 | 0.2 | 1.5 | | 1 | m | 1.50 | |
| 18 | 구 | 방음벽 | 균열 | 0.2 | 0.6 | | 1 | m | 0.60 | |
| 19 | 구 | 방음벽 | 균열 | 0.2 | 0.5 | | 2 | m | 1.00 | |
| 20 | 구 | 방음벽 | 균열 | 0.2 | 0.3 | | 2 | m | 0.60 | |
| 21 | 구 | 방음벽 | 균열 | 0.2 | 0.5 | | 2 | m | 1.00 | |
| 22 | 구 | 방음벽 | 균열 | 0.2 | 0.2 | | 2 | m | 0.40 | |

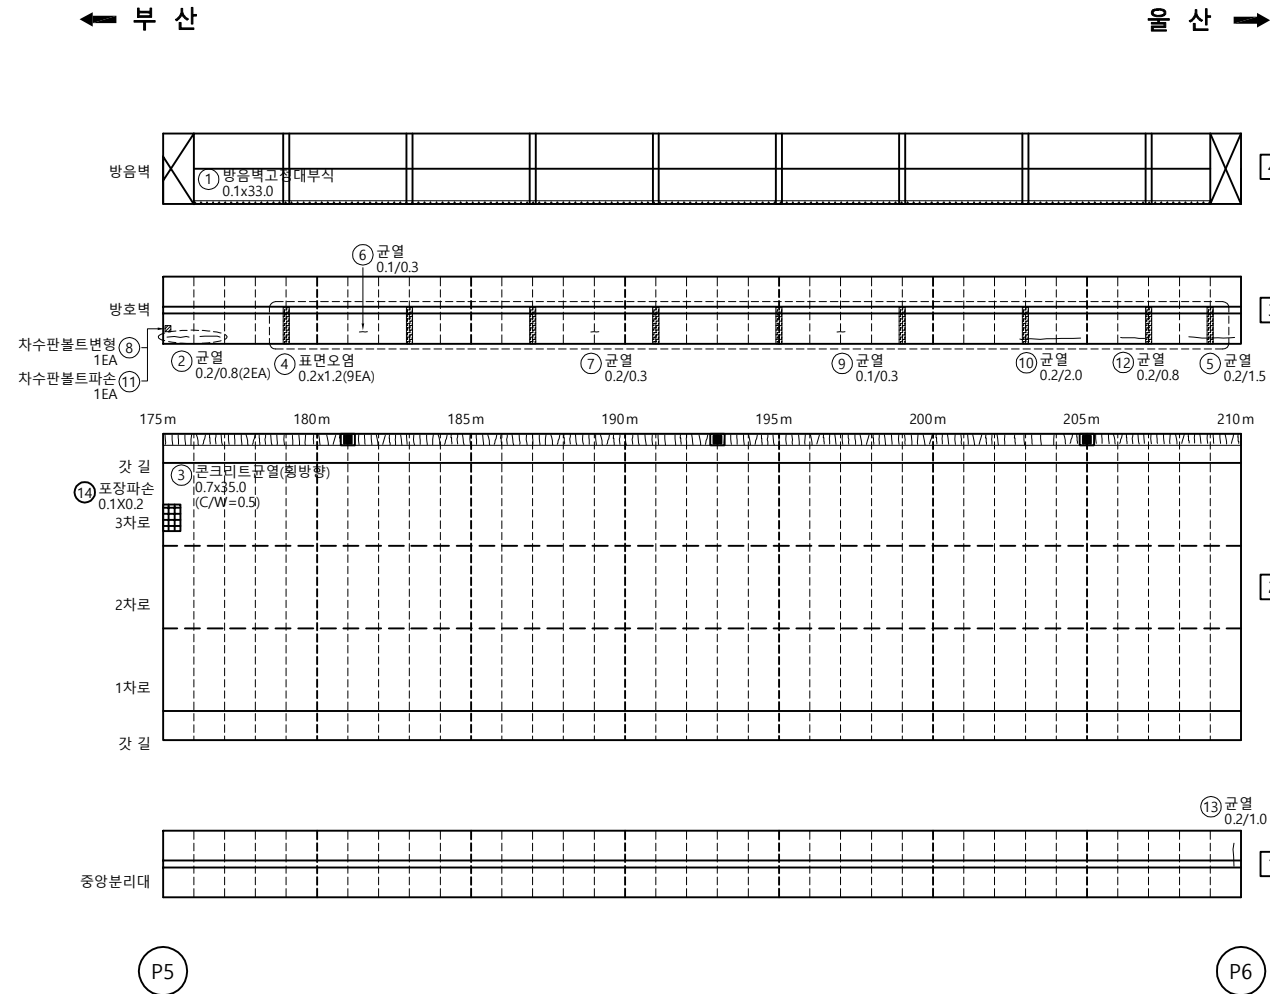
# 원리2교(부산) 교면포장 S6

| 교면포장 | | | | | | | | | |
|---|---|---|---|---|---|---|---|---|---|
| 번호 | 선/구 | 부재명 | 손상현황 | 손상규모 | | | | | 비고 |
| 1 | 구 | 방호벽 | 고정대 부식 | | 33.0 | 0.1 | 1 | m | 3.30 |
| 2 | 구 | 방호벽 | 균열 | 0.2 | 0.8 | | 2 | m | 1.60 |
| 3 | 구 | 교면포장 | 포장 망상균열 | 0.5 | 35.0 | 0.7 | 1 | m | 24.50 |
| 5 | 구 | 방호벽 | 균열 | 0.2 | 1.5 | | 1 | m | 1.50 |
| 6 | 구 | 방호벽 | 균열 | 0.1 | 0.3 | | 1 | m | 0.30 |
| 7 | 구 | 방호벽 | 균열 | 0.2 | 0.3 | | 1 | m | 0.30 |
| 9 | 구 | 방호벽 | 균열 | 0.1 | 0.3 | | 1 | m | 0.30 |
| 10 | 구 | 방호벽 | 균열 | 0.2 | 2.0 | | 1 | m | 2.00 |
| 12 | 구 | 방호벽 | 균열 | 0.2 | 0.8 | | 1 | m | 0.80 |
| 13 | 구 | 방호벽 | 균열 | 0.2 | 1.0 | | 1 | m | 1.00 |

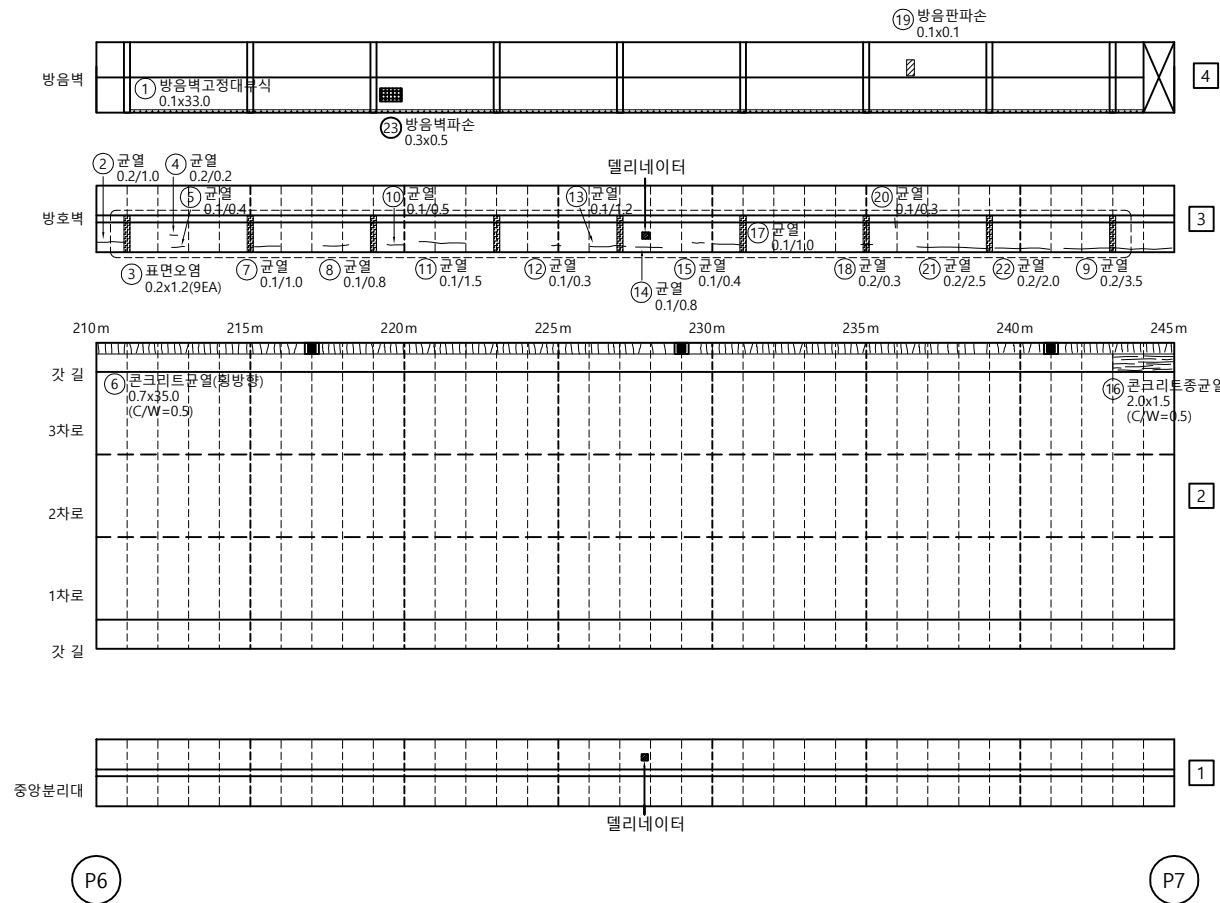
| 번호 | 신/구 | 부재명 | 손 상 현 경 | 손 상 규 모 | | | | | 비고 |
|---|---|---|---|---|---|---|---|---|---|
| 1 | 구 | 방호벽 | 고정대 부식 | | 33.0 | 0.1 | 1 | m | 3.30 |
| 2 | 구 | 방호벽 | 균열 | 0.2 | 1.0 | | 1 | m | 1.00 |
| 4 | 구 | 방호벽 | 균열 | 0.2 | 0.2 | | 1 | m | 0.20 |
| 5 | 구 | 방호벽 | 균열 | 0.1 | 0.4 | | 1 | m | 0.40 |

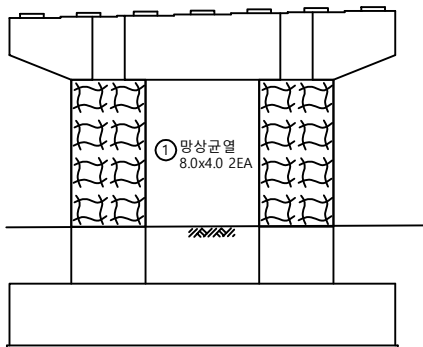
좌측면

| 교각 | | | | | | | | | |
|---|---|---|---|---|---|---|---|---|---|
| 1 | 구 | 교각 | 망상균열 | 0.2 | 8.0 | 4.0 | 2 | m | 64.00 |
| 2 | 신 | 교각 | 균열 | 0.1 | 2.0 | | 1 | m | 2.00 |

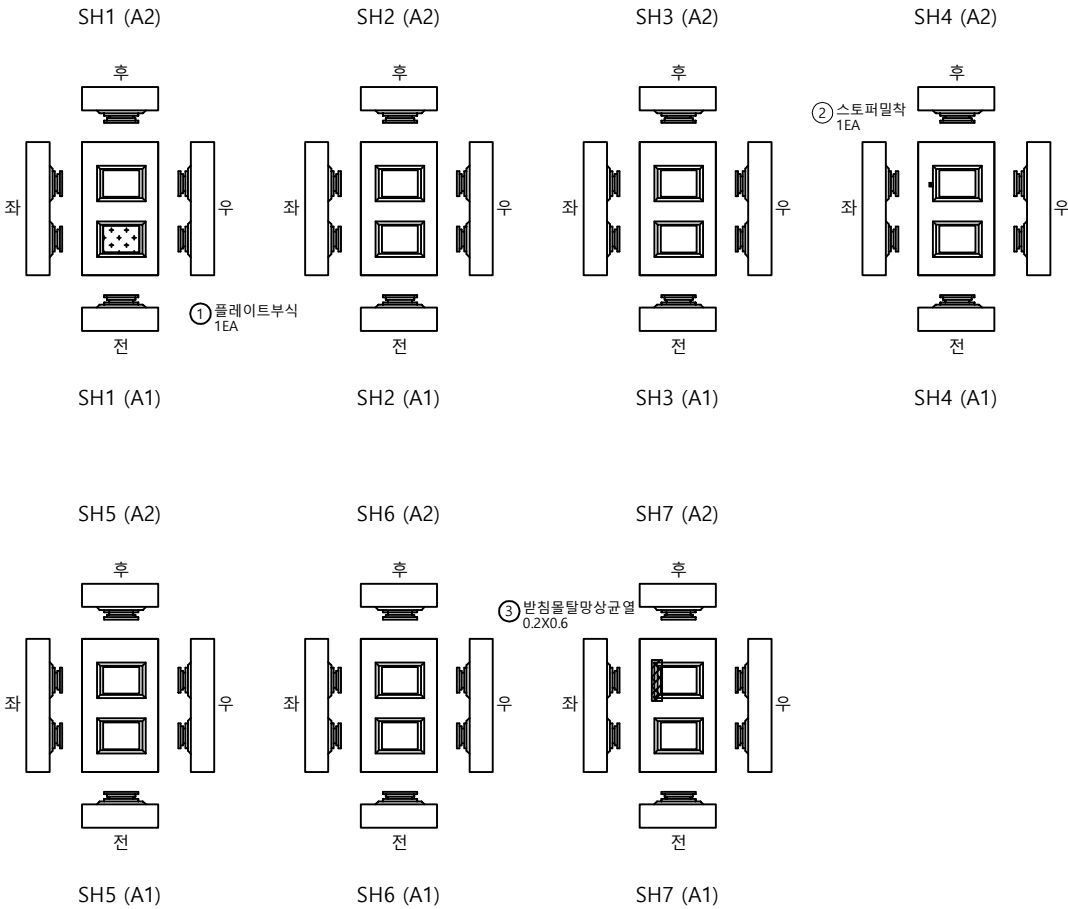
| 받침장치 | | | | | | | | | |
|---|---|---|---|---|---|---|---|---|---|
| 1 | 구 | 교량받침 | 플레이트부식 | | | | 1 | EA | 1.00 |
| 3 | 신 | 교량받침 | 받침물탈망상균열 | 0.1 | 0.2 | 0.6 | 1 | m | 0.12 |

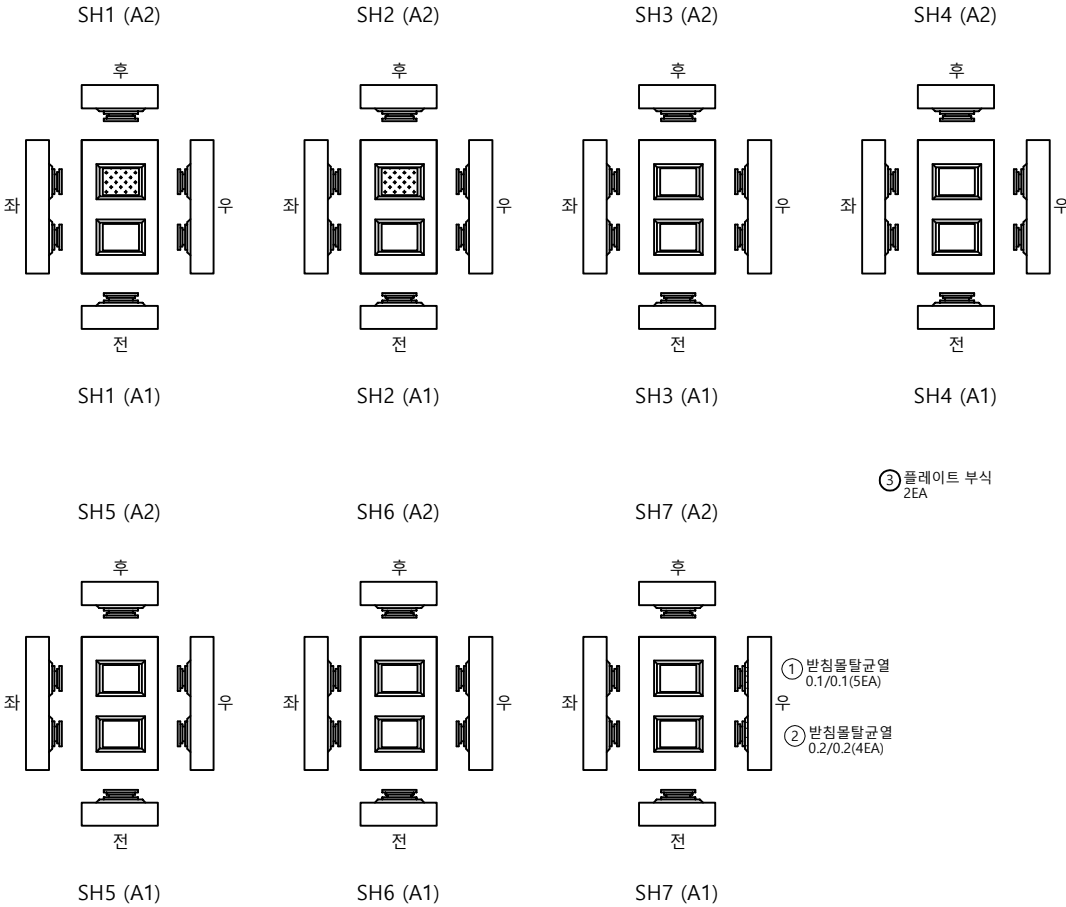
손 상 물 량 표

| 받침장치 | | | | | | | | | |
|---|---|---|---|---|---|---|---|---|---|
| 1 | 구 | 교량받침 | 받침물탈 균열 | 0.1 | 0.1 | | 5 | m | 0.50 |
| 2 | 구 | 교량받침 | 받침물탈 균열 | 0.2 | 0.2 | | 4 | m | 0.80 |
| 3 | 신 | 교량받침 | 플레이트 부식 | | | | 2 | EA | 2.00 |

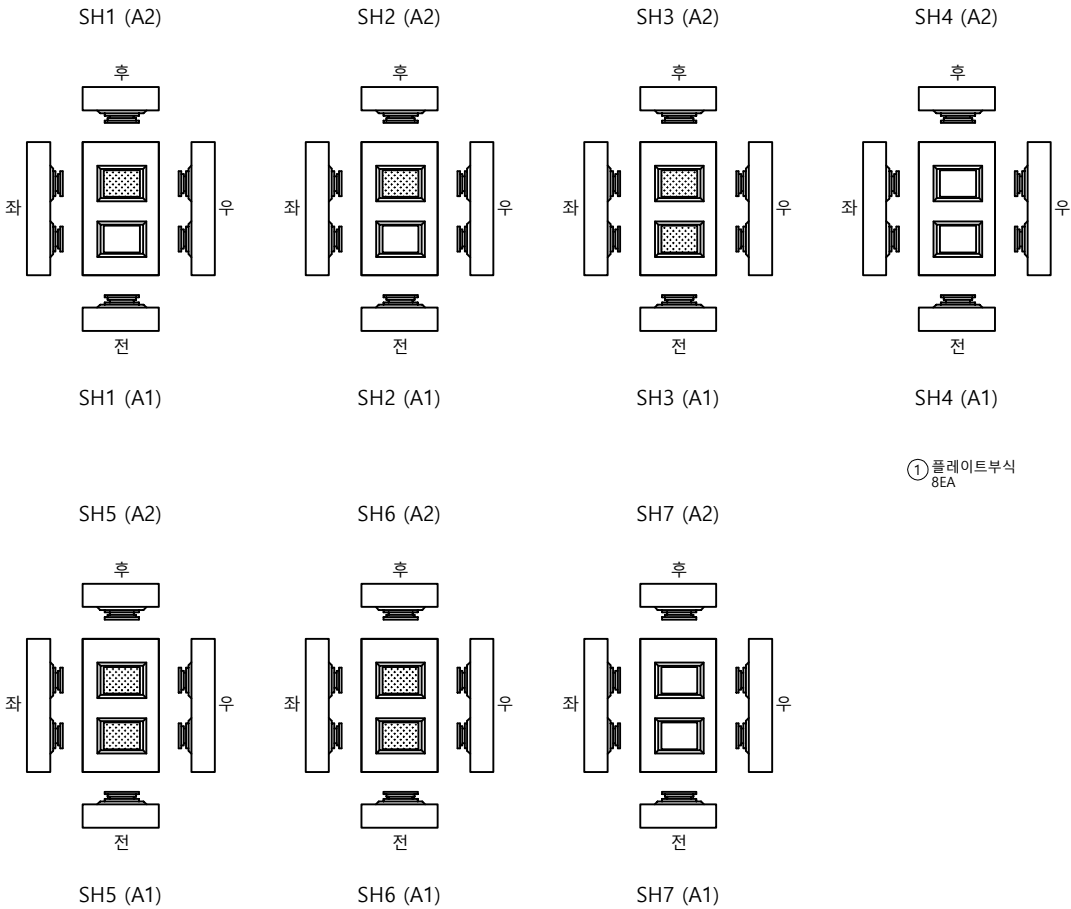
| 번호 | 선/구 | 부재명 | 손 상 원 인 | 손 상 규 모 | | | | | | 비고 |
|---|---|---|---|---|---|---|---|---|---|---|
| 1 | 구 | 교량받침 | 플레이트 부식 | | | | 8 | EA | 8.00 | |

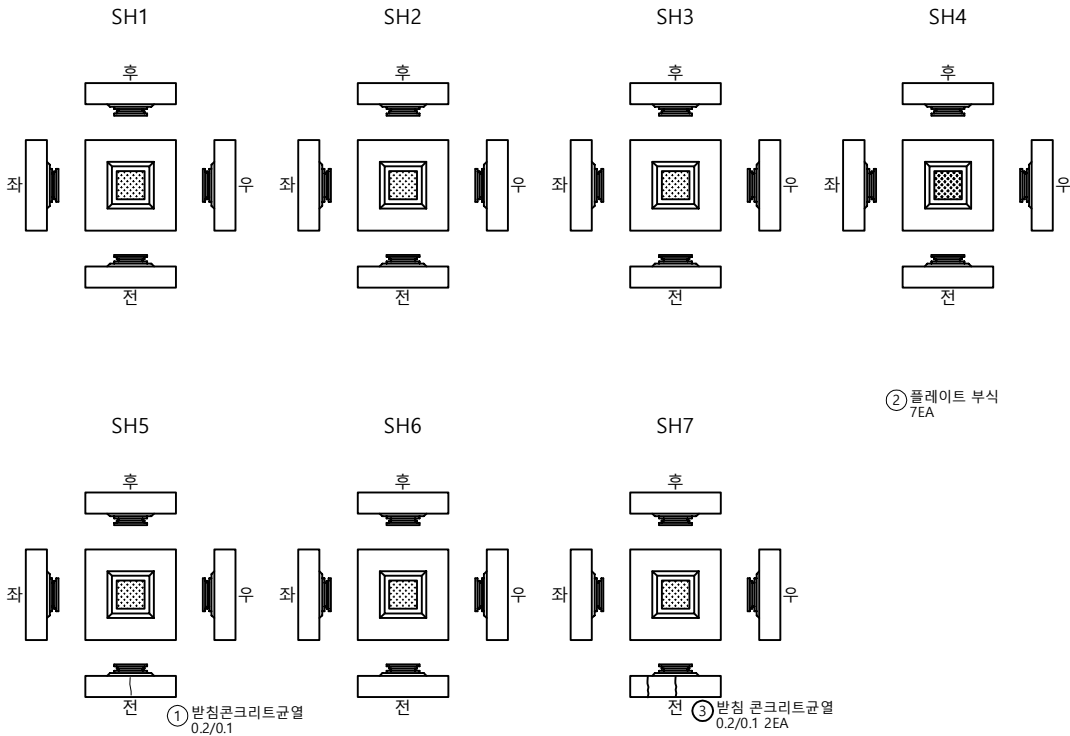
| 번호 | 신/구 | 부재명 | 손 상 현 상 | 손 상 규 모 | | | | | 비고 |
|---|---|---|---|---|---|---|---|---|---|
| 1 | 구 | 교량받침 | 받침콘크리트 균열 | 0.2 | 0.1 | | 1 | m | 0.10 |
| 2 | 구 | 교량받침 | 플레이트 부식 | | | | 7 | EA | 7.00 |
| 3 | 신 | 교량받침 | 받침콘크리트 균열 | 0.2 | 0.1 | | 2 | m | 0.20 |
