## 원리2교(부산) 교면포장 S1

2023년 부산울산고속도로 정밀안전점검 및 성능평가용역

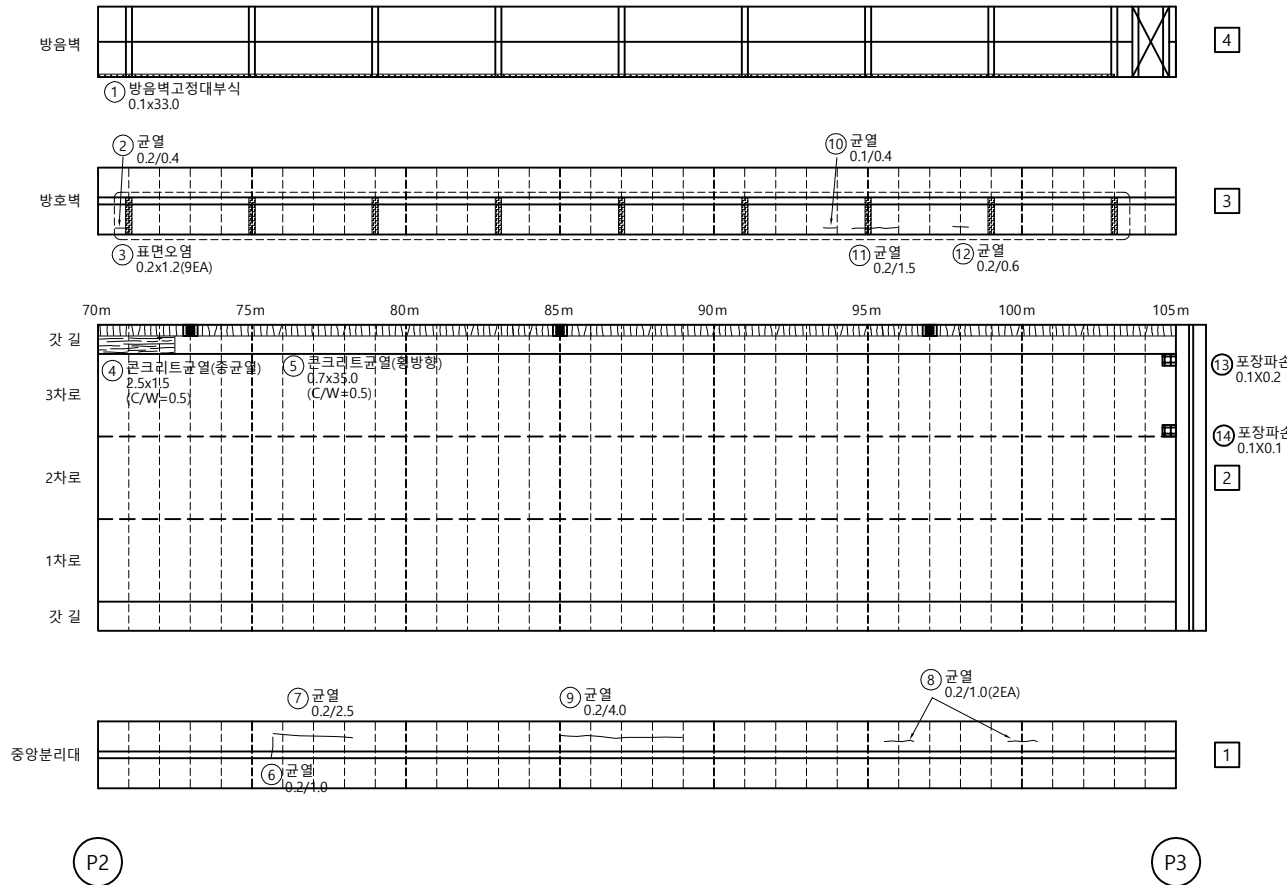
| 번호 | 신/구 | 부재명 | 손상현황 | 손상규모 | | | | 단위 | 물량 | 비고 |
|---|---|---|---|---|---|---|---|---|---|---|
| 1 | 구 | 방호벽 | 고침대 부식 | | 33.0 | 0.1 | 1 | m | 3.30 | |
| 2 | 구 | 방호벽 | 균열 | 0.2 | 0.4 | | 1 | m | 0.40 | |
| 4 | 구 | 교면포장 | 포장 열상균열 | 0.5 | 2.5 | 1.5 | 1 | m | 3.75 | |
| 5 | 구 | 교면포장 | 포장 열상균열 | 0.5 | 35.0 | 0.7 | 1 | m | 24.50 | |

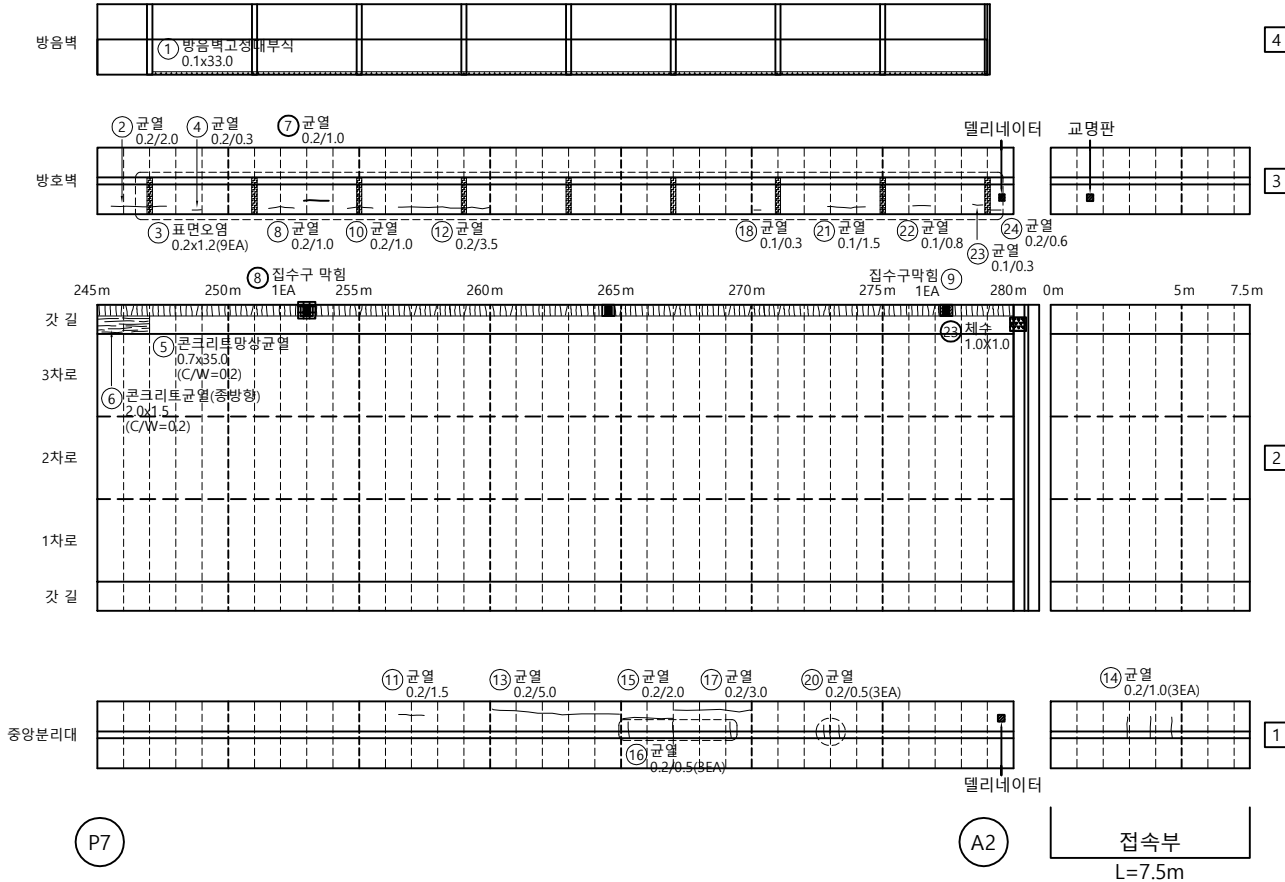
| 교면포장 | | | | | | | | | |
|---|---|---|---|---|---|---|---|---|---|
| 1 | 구 | 방음벽 | 고정대 부식 | | 33.0 | 0.1 | 1 | m | 3.30 |
| 2 | 구 | 방음벽 | 균열 | 0.2 | 2.0 | | 1 | m | 2.00 |
