## 원리2교(부산) 교면포장 S1

2023년 부산울산고속도로 정밀안전점검 및 성능평가용역

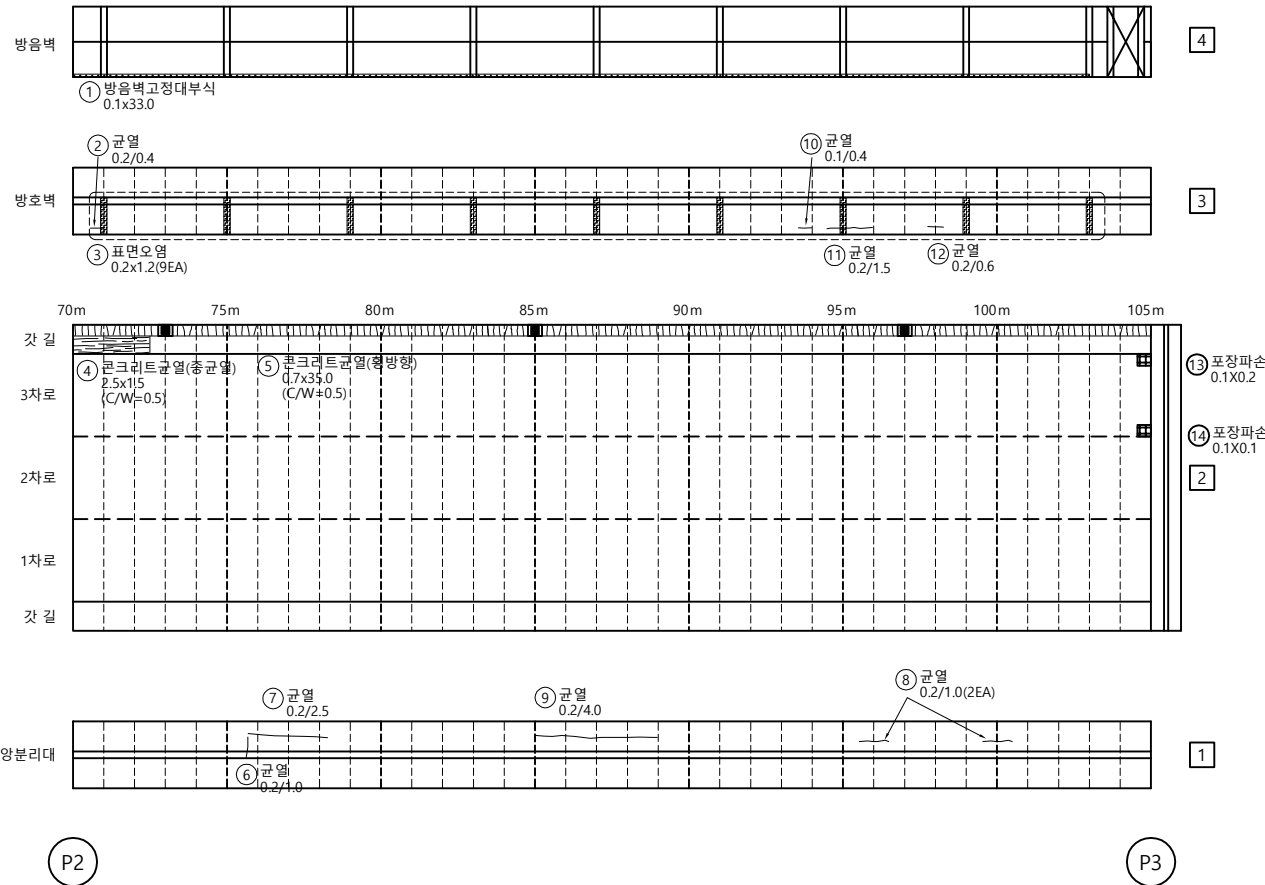
| 번호 | 신/구 | 부재명 | 손상현황 | 손상규모 | | | | 단위 | 물량 | 비고 |
|---|---|---|---|---|---|---|---|---|---|---|
| 1 | 구 | 방호벽 | 고침대 부식 | | 33.0 | 0.1 | 1 | m | 3.30 | |
| 2 | 구 | 방호벽 | 균열 | 0.2 | 0.4 | | 1 | m | 0.40 | |
| 4 | 구 | 교면포장 | 포장 뒤편 균열 | 0.5 | 2.5 | 1.5 | 1 | m | 3.75 | |
| 5 | 구 | 교면포장 | 포장 뒤편 균열 | 0.5 | 35.0 | 0.7 | 1 | m | 24.50 | |

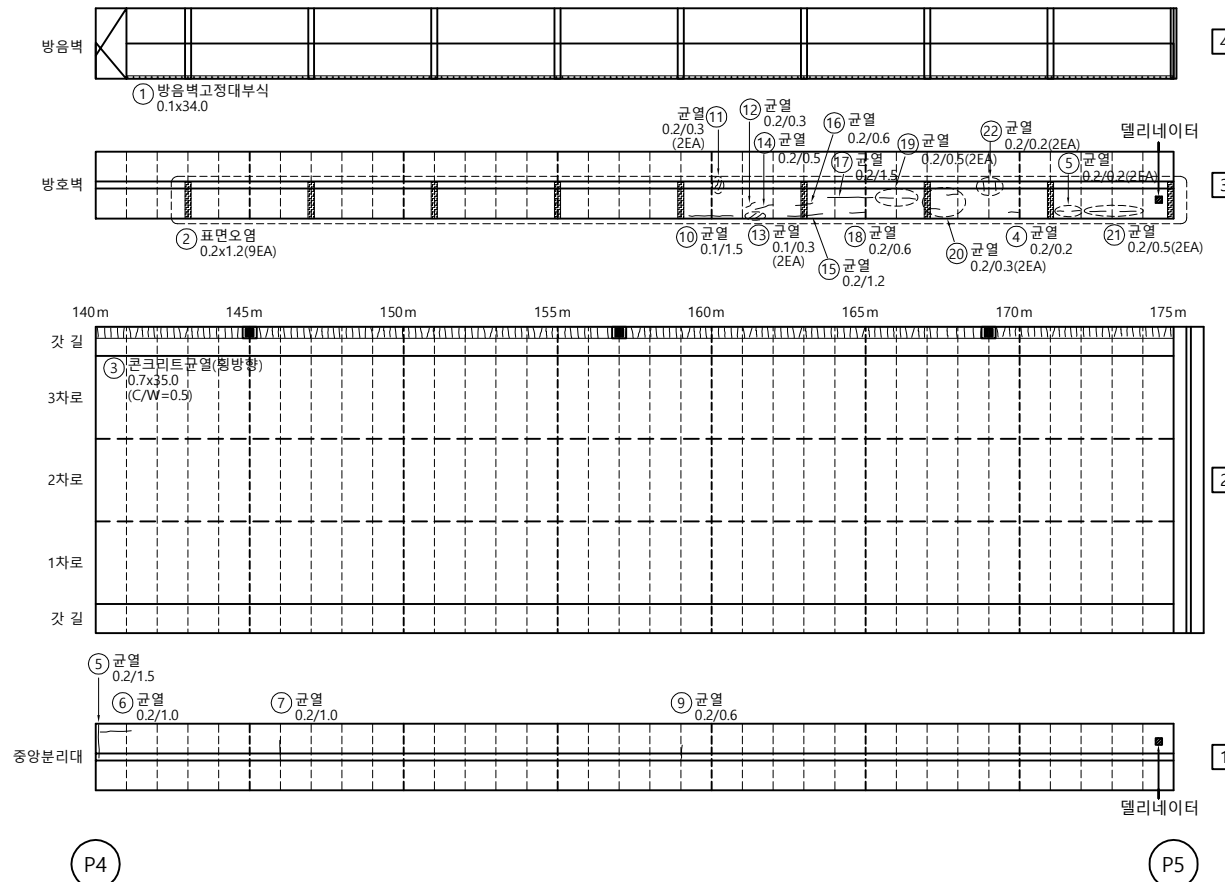
| 번호 | 선/구 | 부재명 | 손상현황 | 손상규모 | | | | | | 비고 |
|---|---|---|---|---|---|---|---|---|---|---|
| 1 | 구 | 방음벽 | 고정대 부식 | | | | | m | 3.40 | |
| 3 | 구 | 교면포장 | 포장 망상균열 | 0.5 | 35.0 | 0.7 | 1 | m | 24.50 | |

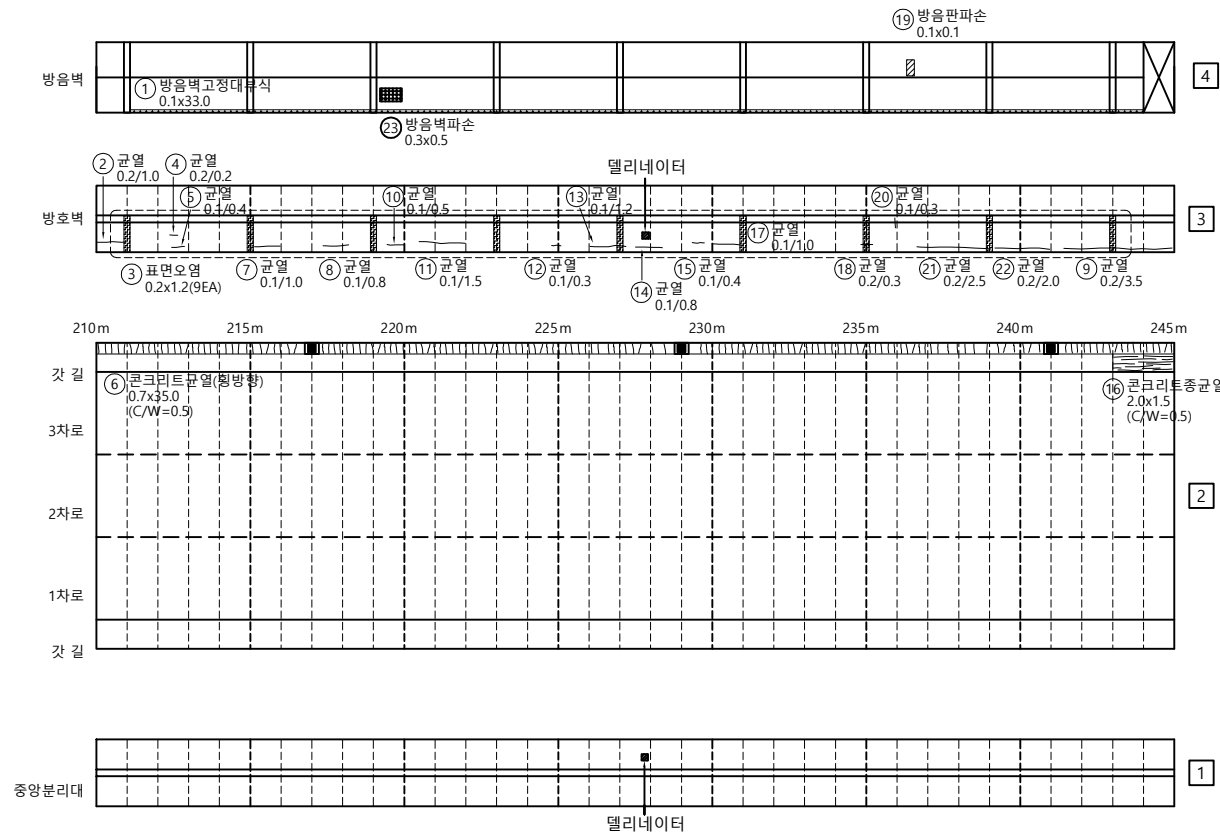
| 교면포장 | | | | | | | | | |
|---|---|---|---|---|---|---|---|---|---|
| 1 | 구 | 방호벽 | 고정대 부식 | | 33.0 | 0.1 | 1 | m | 3.30 |
| 2 | 구 | 방호벽 | 균열 | 0.2 | 0.8 | | 2 | m | 1.60 |
| 3 | 구 | 교면포장 | 포장 망상균열 | 0.5 | 35.0 | 0.7 | 1 | m | 24.50 |

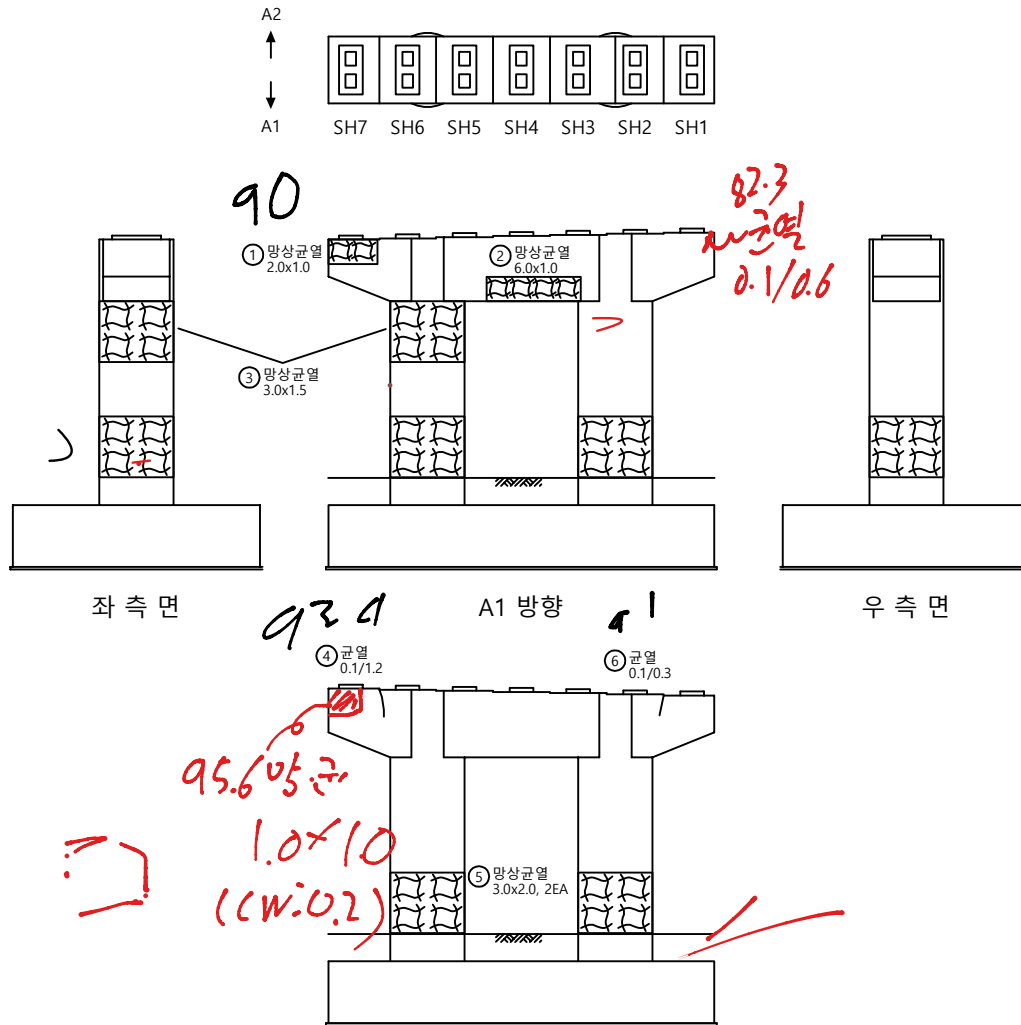
| 교각 | | | | | | | | | | |
|---|---|---|---|---|---|---|---|---|---|---|
| P2 | | | | | | | | | | |

| 교각 | | | | | | | | | | |
|---|---|---|---|---|---|---|---|---|---|---|
| 1 | 구 | 교각 | 망상균열 | 0.2 | 2.0 | 1.0 | 1 | m | 2.00 | |
| 2 | 구 | 교각 | 망상균열 | 0.2 | 6.0 | 1.0 | 1 | m | 6.00 | |
| 3 | 구 | 교각 | 망상균열 | 0.2 | 3.0 | 1.5 | 1 | m | 4.50 | |
| 4 | 신 | 교각 | 균열 | 0.1 | 1.2 | | 1 | m | 1.20 | |
| 5 | 구 | 교각 | 망상균열 | 0.2 | 3.0 | 2.0 | 1 | m | 6.00 | |
| 6 | 신 | 교각 | 균열 | 0.1 | 0.3 | | 1 | m | 0.30 | |
