## 원리2교(부산) 교면포장 S1

2023년 부산울산고속도로 정밀안전점검 및 성능평가용역

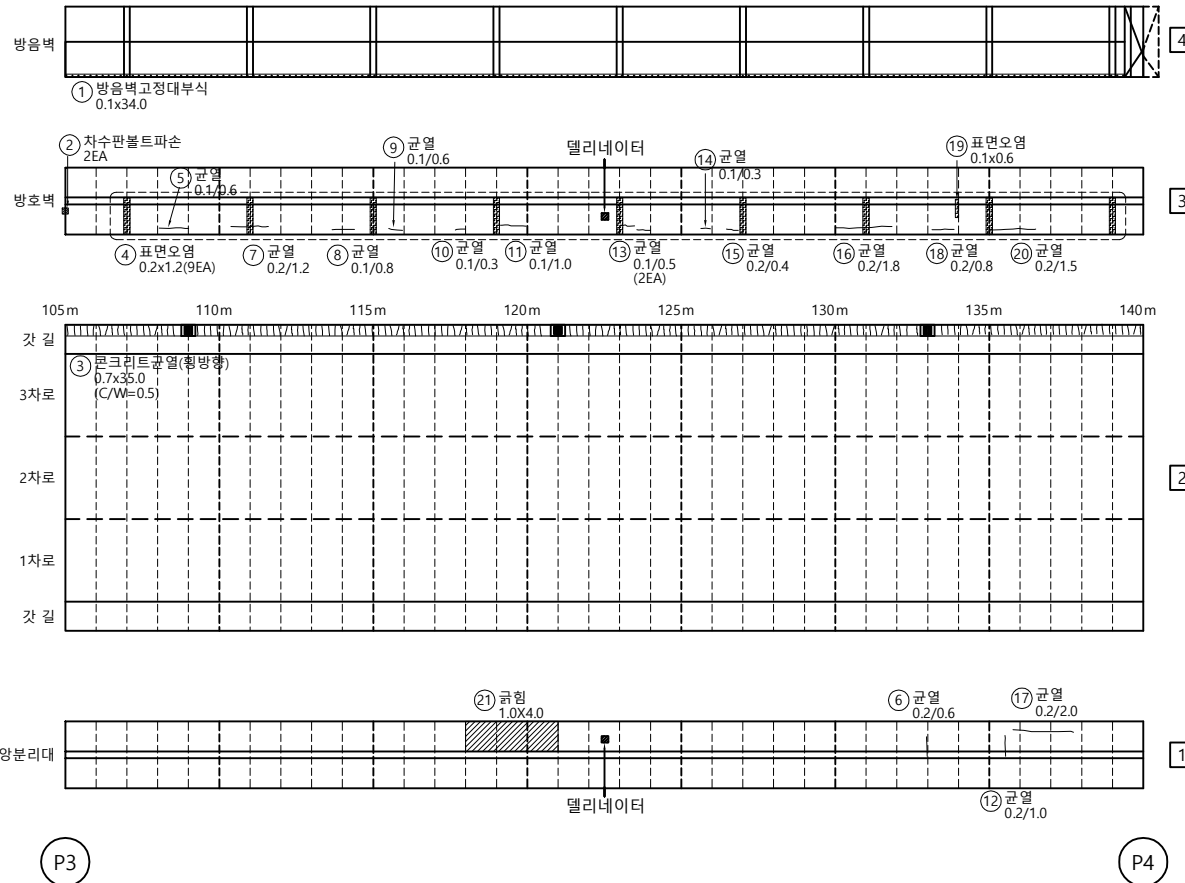
| 번호 | 신/구 | 무재형 | 손 상 현 황 | 손 상 규 모 | | | | 비고 |
|---|---|---|---|---|---|---|---|---|
| 1 | 구 | 방호벽 | 고정대 부식 | | 34.0 | 0.1 | 1 | m <sup>2</sup> 3.40 |
| 3 | 구 | 교면포장 | 포장 명상균열 | 0.5 | 35.0 | 0.7 | 1 | m <sup>2</sup> 24.50 |
| 5 | 구 | 방호벽 | 균열 | 0.1 | 0.6 | | 1 | m 0.60 |
| 6 | 구 | 방호벽 | 균열 | 0.2 | 0.6 | | 1 | m 0.60 |

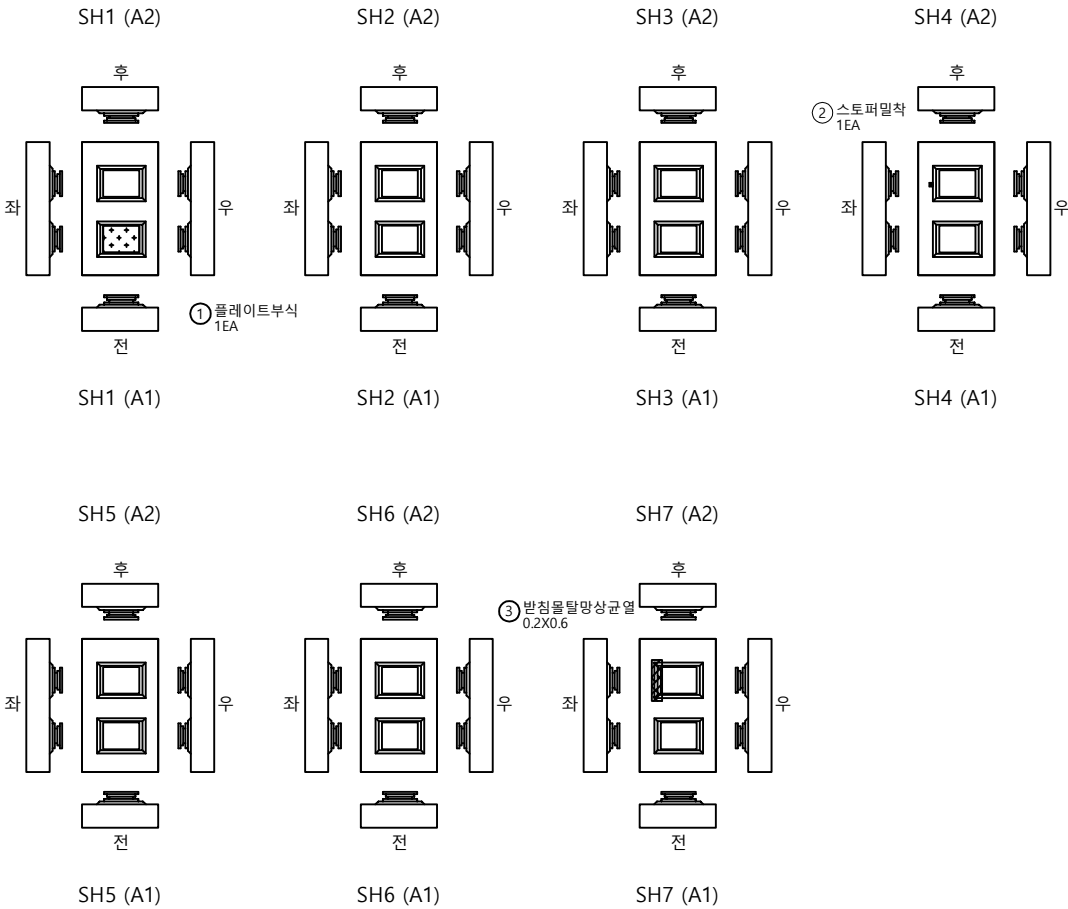
| 받침장치 | | | | | | | | | |
|---|---|---|---|---|---|---|---|---|---|
| 1 | 구 | 교량받침 | 플레이트부식 | | | | 1 | EA | 1.00 |
| 3 | 신 | 교량받침 | 받침물탈망상균열 | 0.1 | 0.2 | 0.6 | 1 | m | 0.12 |

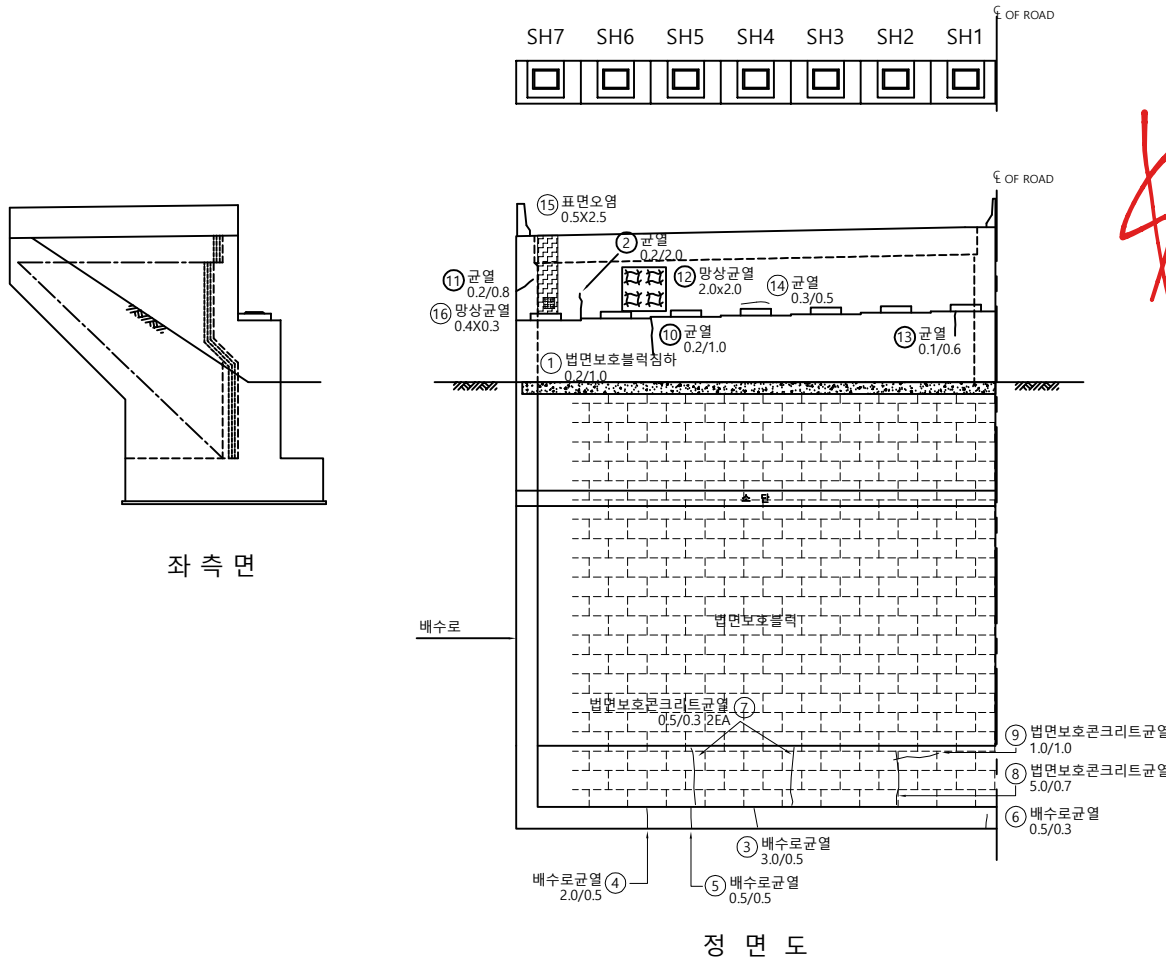
| 교대 A2 | | | | | | | | | |

| 교대 A2 | | | | | | | | | |
|---|---|---|---|---|---|---|---|---|---|
| 2 | 신 | 교대 | 균열 | 0.2 | 2.0 | | 1 | m | 2.00 |
| 3 | 구 | 교대 | 배수로 균열 | 3.0 | 0.5 | | 1 | m | 0.50 |
| 4 | 구 | 교대 | 배수로 균열 | 2.0 | 0.5 | | 1 | m | 0.50 |
| 5 | 구 | 교대 | 배수로 균열 | 0.5 | 0.5 | | 1 | m | 0.50 |
| 6 | 구 | 교대 | 배수로 균열 | 0.5 | 0.3 | | 1 | m | 0.30 |
| 7 | 구 | 교대 | 법면보호 콘크리트 균열 | 2.0 | 0.7 | | 2 | m | 1.40 |
| 8 | 구 | 교대 | 법면보호 콘크리트 균열 | 5.0 | 0.7 | | 1 | m | 0.70 |
| 9 | 구 | 교대 | 법면보호 콘크리트 균열 | 1.0 | 1.0 | | 1 | m | 1.00 |
| 10 | 신 | 교대 | 균열 | 0.2 | 1.0 | | 1 | m | 1.00 |
| 11 | 구 | 교대 | 균열 | 0.2 | 0.8 | | 1 | m | 0.80 |
| 12 | 구 | 교대 | 망상균열 | 0.2 | 2.0 | 2.0 | 1 | m <sup>2</sup> | 4.00 |
| 13 | 구 | 교대 | 균열 | 0.1 | 0.6 | | 1 | m | 0.60 |
| 14 | 구 | 교대 | 균열 | 0.3 | 0.5 | | 1 | m | 0.50 |
| 16 | 구 | 교대 | 망상균열 | | 0.4 | 0.3 | 1 | m <sup>2</sup> | 0.12 |
