## 원리2교(부산) 교면포장 S1

2023년 부산울산고속도로 정밀안전점검 및 성능평가용역

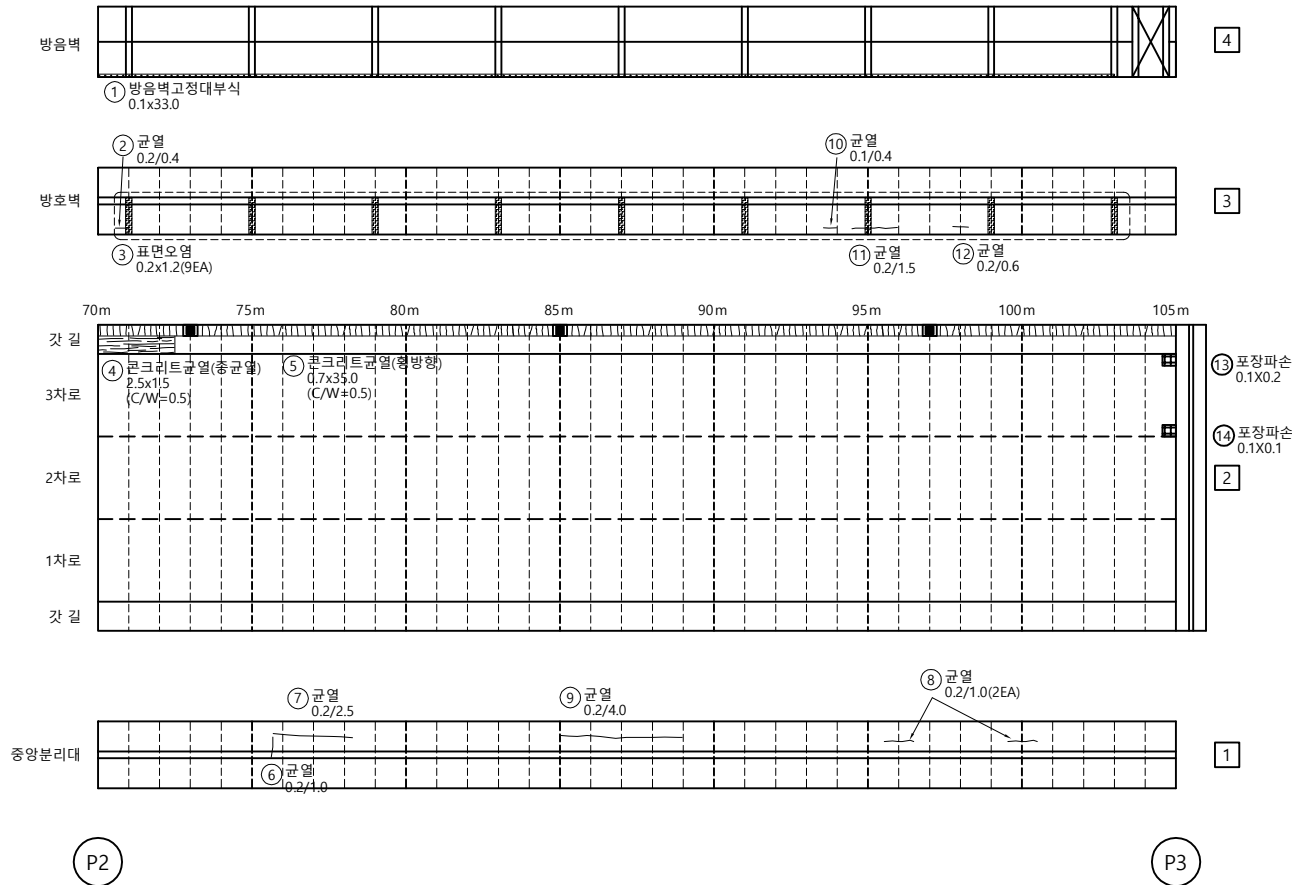
| 번호 | 신/구 | 부재명 | 손 상 현 황 | 손 상 규 모 | | | | 비고 |
|---|---|---|---|---|---|---|---|---|
| 1 | 구 | 방호벽 | 고정대 부식 | | 34.0 | 0.1 | 1 | m <sup>2</sup> 3.40 |
| 3 | 구 | 교면포장 | 포장 명상균열 | 0.5 | 35.0 | 0.7 | 1 | m <sup>2</sup> 24.50 |

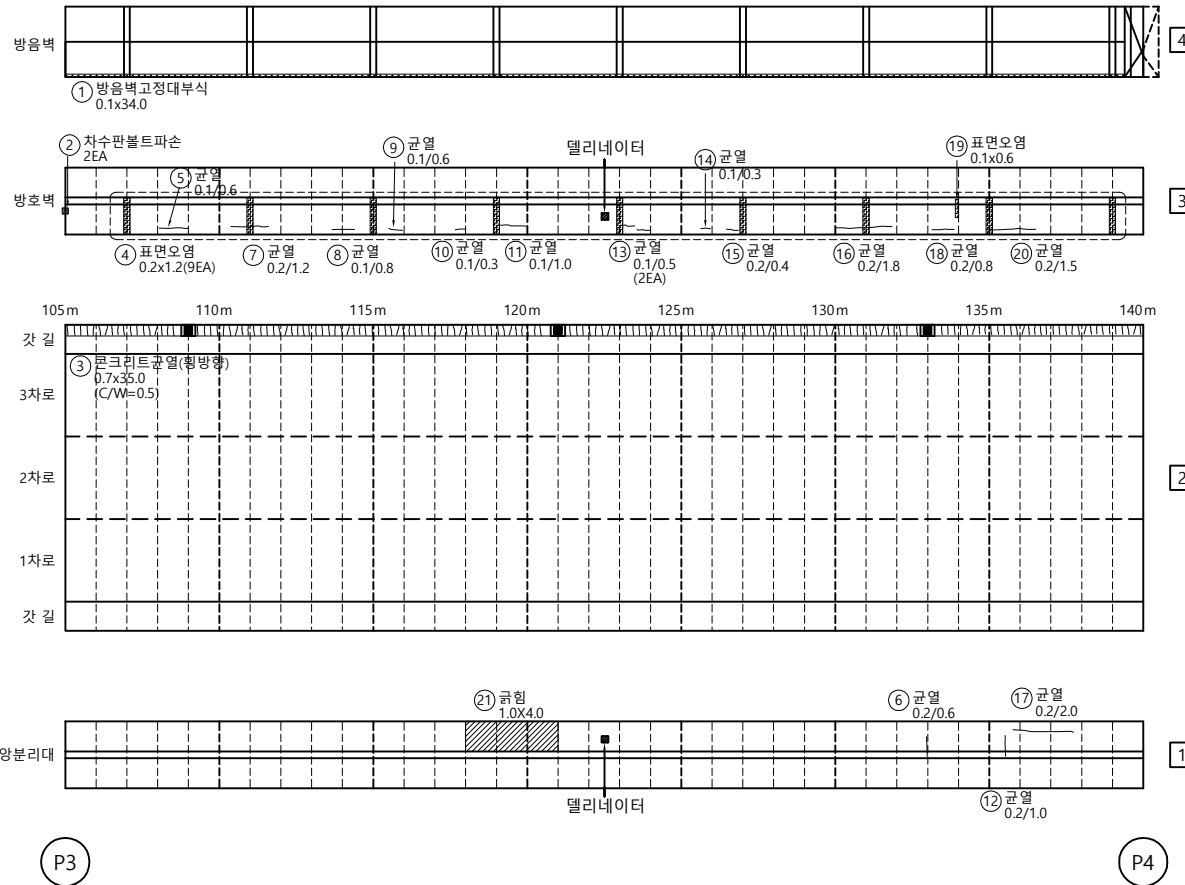
| 번호 | 선/구 | 부재명 | 손상현황 | 손상규모 | | | | | | 비고 |
|---|---|---|---|---|---|---|---|---|---|---|
| 1 | 구 | 방음벽 | 고정대 부식 | | | | | m <sup>2</sup> | 3.40 | |
| 3 | 구 | 교면포장 | 포장 망상균열 | 0.5 | 35.0 | 0.7 | 1 | m <sup>2</sup> | 24.50 | |

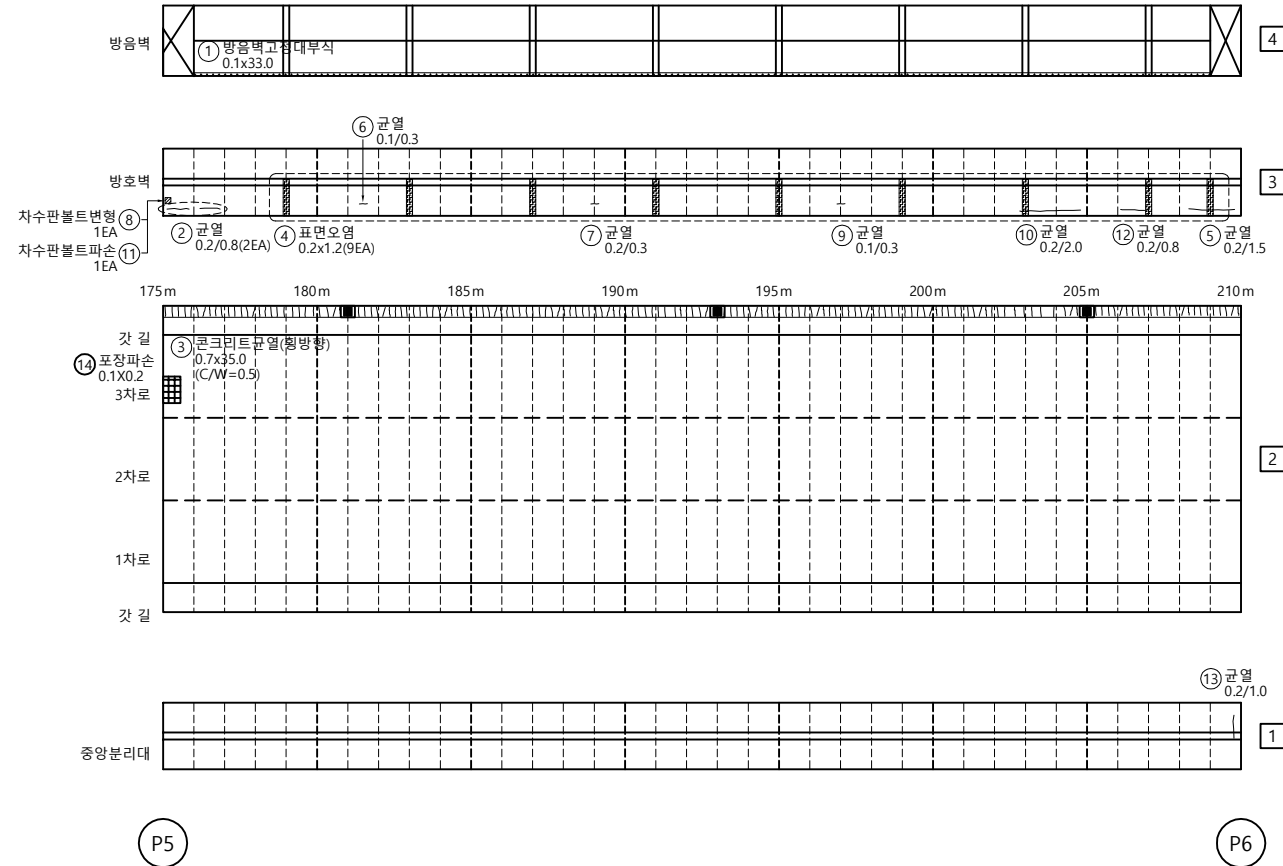
| 번호 | 선/구 | 부재명 | 손 상 현 경 | 손 상 규 모 | | | | | 비고 |
|---|---|---|---|---|---|---|---|---|---|
| 1 | 구 | 방호벽 | 고정대 부식 | | 33.0 | 0.1 | 1 | m | 3.30 |
| 2 | 구 | 방호벽 | 균열 | 0.2 | 0.8 | | 2 | m | 1.60 |
| 3 | 구 | 교면포장 | 포장 망상균열 | 0.5 | 35.0 | 0.7 | 1 | m | 24.50 |

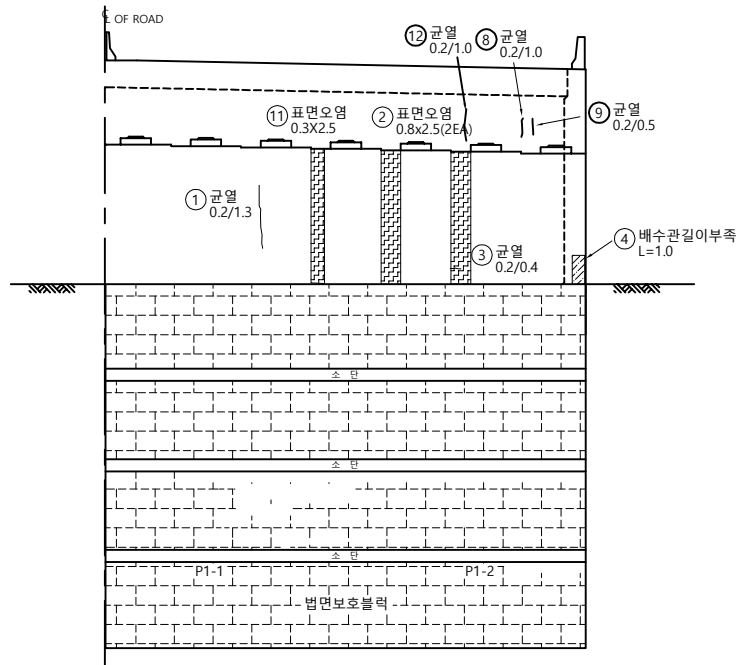
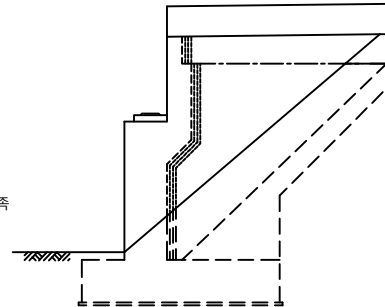
정 면 도

| 번호 | 선/구 | 부재명 | 손상 현 황 | 손상 규모 | | | | | 비고 |
|---|---|---|---|---|---|---|---|---|---|
| 1 | 구 | 교대 | 균열 | 0.2 | 1.3 | | 1 | m | 1.30 |
| 3 | 구 | 교대 | 균열 | 0.2 | 0.4 | | 1 | m | 0.40 |
| 8 | 구 | 교대 | 균열 | 0.2 | 1.0 | | 1 | m | 1.00 |
| 9 | 구 | 교대 | 균열 | 0.2 | 0.5 | | 1 | m | 0.50 |
| 12 | 신 | 교대 | 균열 | 0.2 | 2.0 | | 1 | m | 2.00 |

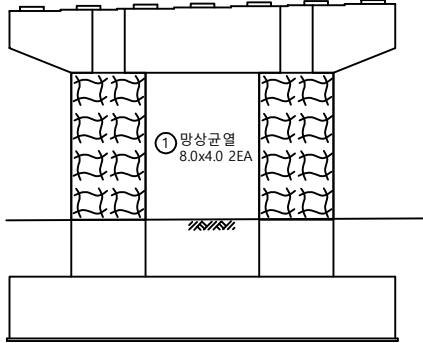
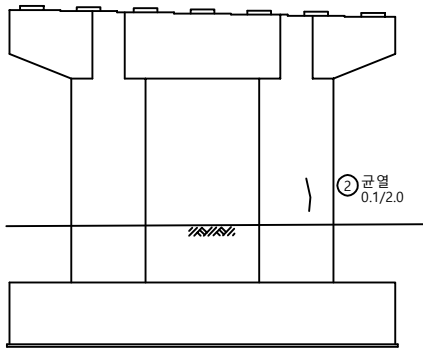
| 교각 | | | | | | | | | | |
|---|---|---|---|---|---|---|---|---|---|---|
| 1 | 구 | 교각 | 망상균열 | 0.2 | 8.0 | 4.0 | 2 | m | 64.00 | |
| 2 | 신 | 교각 | 균열 | 0.1 | 2.0 | | 1 | m | 2.00 | |

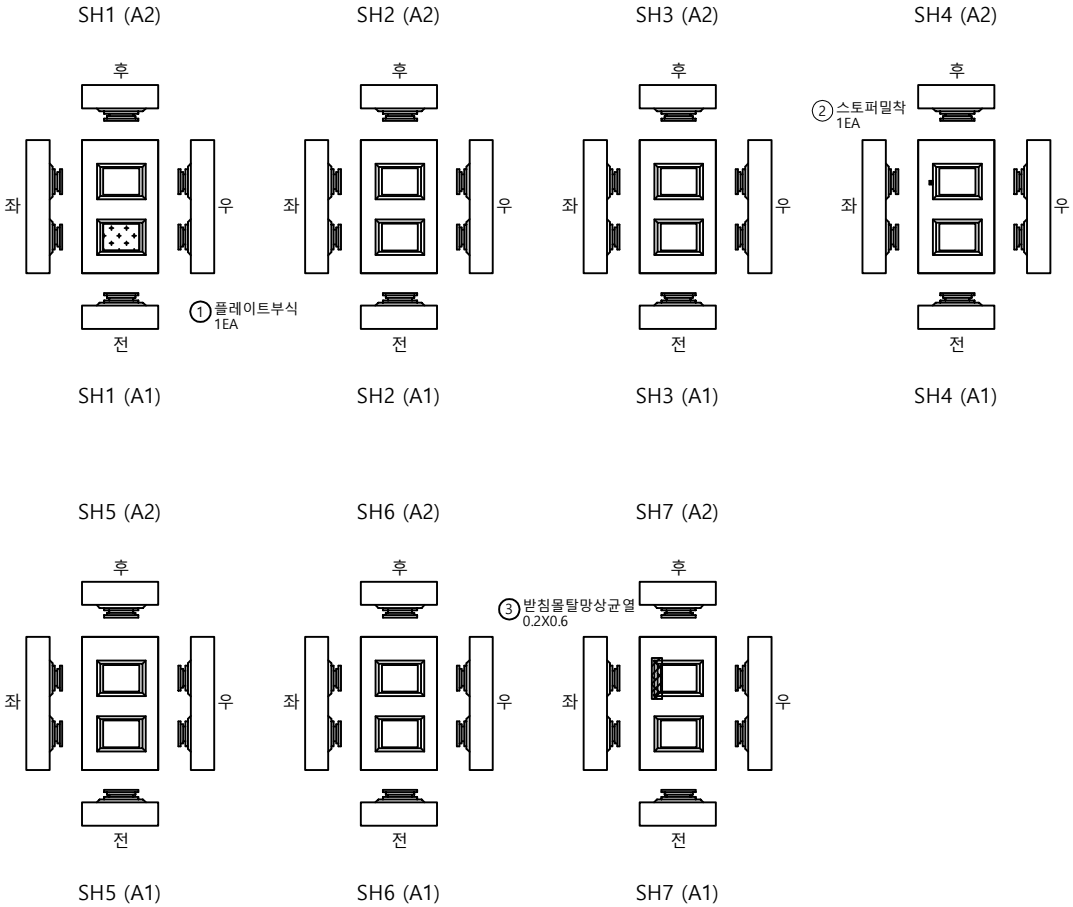
| 받침장치 | | | | | | | | | |
|---|---|---|---|---|---|---|---|---|---|
| 1 | 구 | 교량받침 | 플레이트 부식 | | | | 1 | EA | 1.00 |
| 3 | 신 | 교량받침 | 받침물 탈망상 균열 | 0.1 | 0.2 | 0.6 | 1 | m | 0.12 |

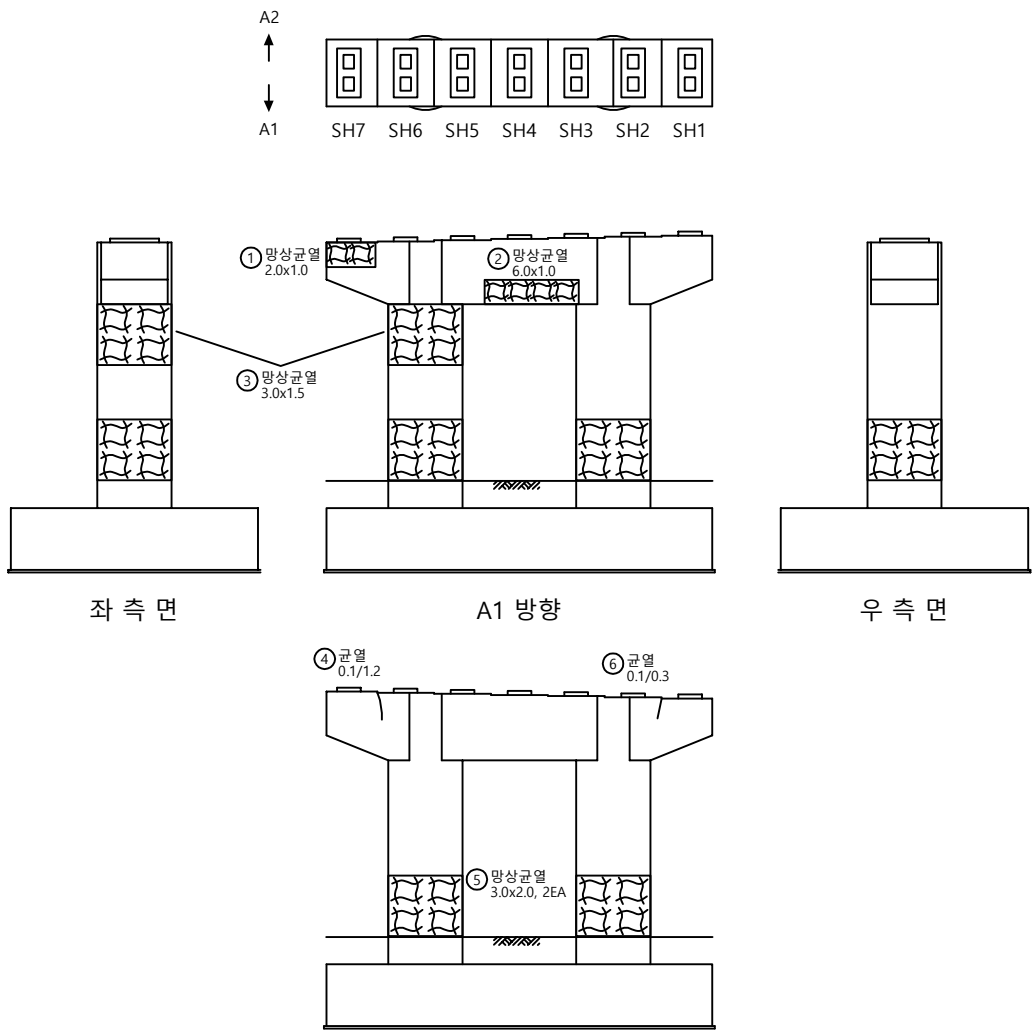
| 교각 | | | | | | | | | | |
|---|---|---|---|---|---|---|---|---|---|---|
| P2 | | | | | | | | | | |

| 교각 | | | | | | | | | | |
|---|---|---|---|---|---|---|---|---|---|---|
| 1 | 구 | 교각 | 망상균열 | 0.2 | 2.0 | 1.0 | 1 | m <sup>2</sup> | 2.00 | |
| 2 | 구 | 교각 | 망상균열 | 0.2 | 6.0 | 1.0 | 1 | m <sup>2</sup> | 6.00 | |
| 3 | 구 | 교각 | 망상균열 | 0.2 | 3.0 | 1.5 | 1 | m <sup>2</sup> | 4.50 | |
| 4 | 신 | 교각 | 균열 | 0.1 | 1.2 | | 1 | m | 1.20 | |
| 5 | 구 | 교각 | 망상균열 | 0.2 | 3.0 | 2.0 | 1 | m <sup>2</sup> | 6.00 | |
| 6 | 신 | 교각 | 균열 | 0.1 | 0.3 | | 1 | m | 0.30 | |

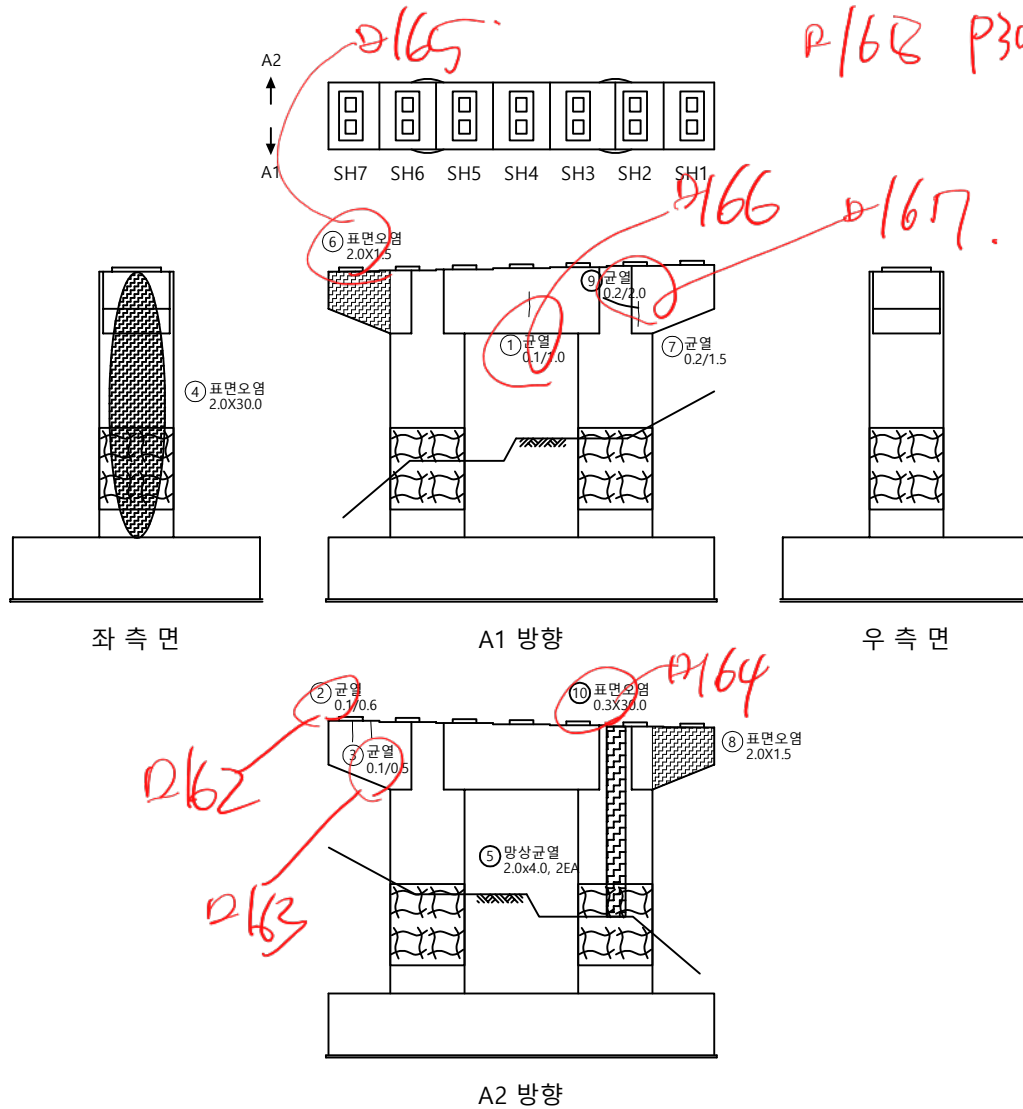
| 교각 | | | | | | | | | |
|---|---|---|---|---|---|---|---|---|---|
| P3 | | | | | | | | | |

| 교각 | | | | | | | | | |
|---|---|---|---|---|---|---|---|---|---|
| 1 | 구 | 교각 | 균열 | 0.1 | 1.0 | | 1 | m | 1.00 |
| 2 | 구 | 교각 | 균열 | 0.1 | 0.6 | | 1 | m | 0.60 |
| 3 | 구 | 교각 | 균열 | 0.1 | 0.5 | | 1 | m | 0.50 |
| 5 | 구 | 교각 | 망상균열 | 0.2 | 2.0 | 4.0 | 2 | m <sup>2</sup> | 16.00 |
| 7 | 구 | 교각 | 균열 | 0.2 | 1.5 | | 1 | m | 1.50 |
| 9 | 신 | 교각 | 균열 | 0.2 | 2.0 | | 1 | m | 2.00 |

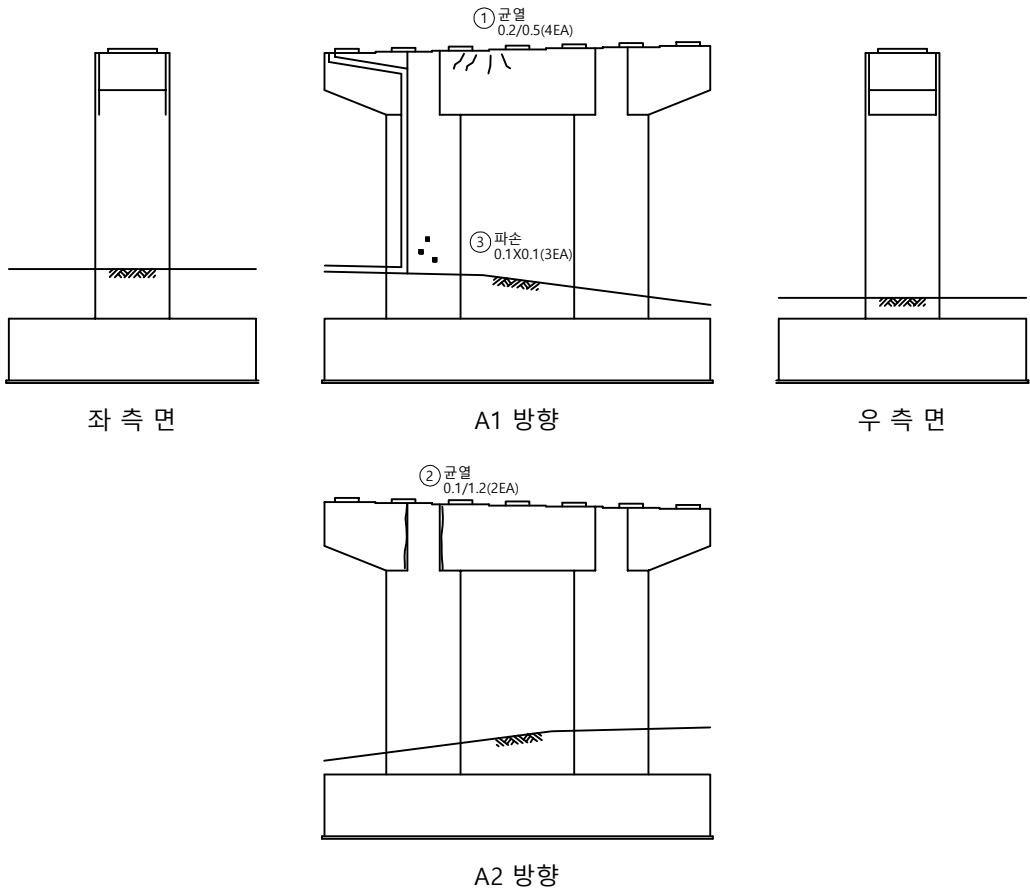
| 교각 | | | | | | | | | |
|---|---|---|---|---|---|---|---|---|---|
| P7 | | | | | | | | | |

| 교각 | | | | | | | | | |
|---|---|---|---|---|---|---|---|---|---|
| 1 | 구 | 교각 | 균열 | 0.2 | 0.5 | | 4 | m | 2.00 |
| 2 | 구 | 교각 | 균열 | 0.1 | 1.2 | | 2 | m | 2.40 |

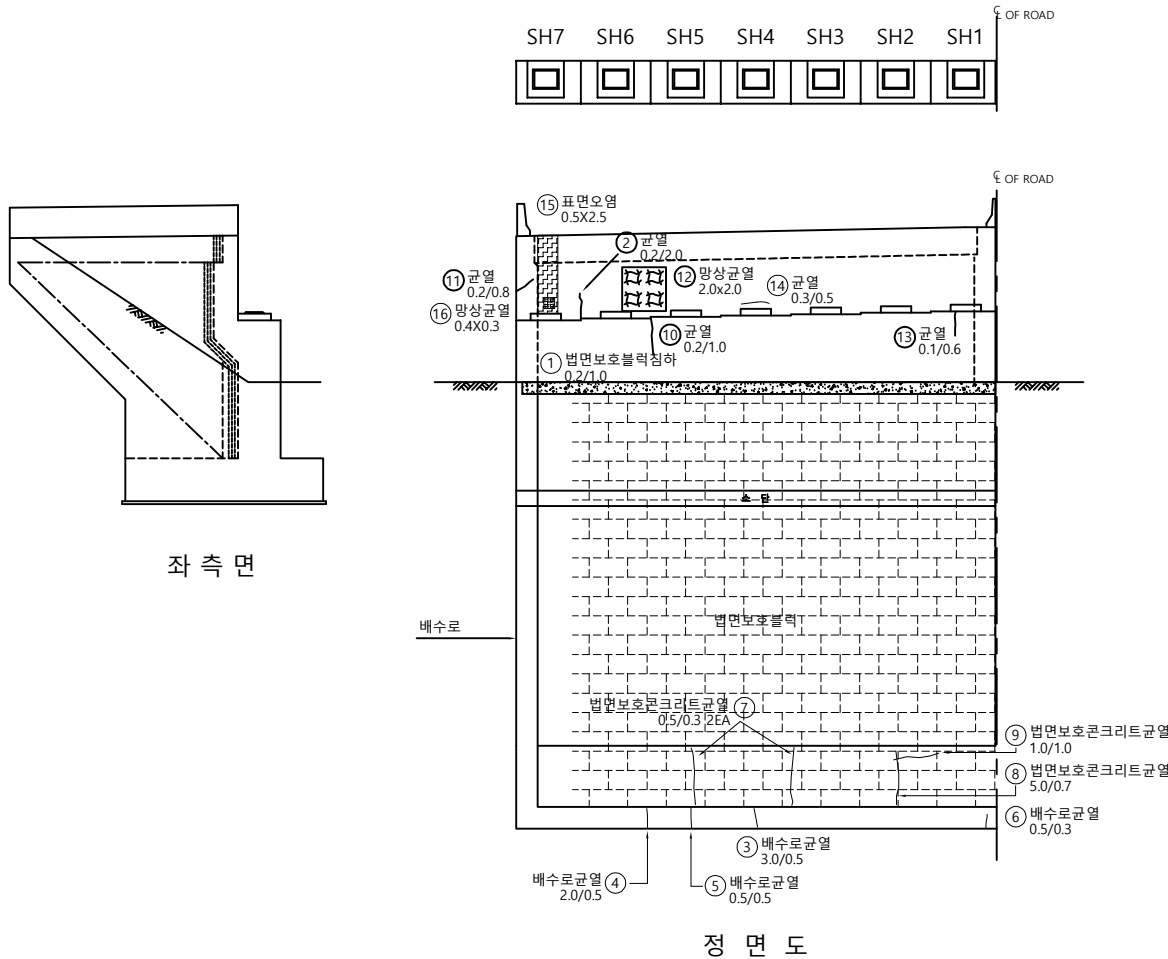
| 교대 A2 | | | | | | | | | |

| 교대 A2 | | | | | | | | | |
|---|---|---|---|---|---|---|---|---|---|
| 2 | 신 | 교대 | 균열 | 0.2 | 2.0 | | 1 | m | 2.00 |
| 3 | 구 | 교대 | 배수로 균열 | 3.0 | 0.5 | | 1 | m | 0.50 |
| 4 | 구 | 교대 | 배수로 균열 | 2.0 | 0.5 | | 1 | m | 0.50 |
| 5 | 구 | 교대 | 배수로 균열 | 0.5 | 0.5 | | 1 | m | 0.50 |
| 6 | 구 | 교대 | 배수로 균열 | 0.5 | 0.3 | | 1 | m | 0.30 |
| 7 | 구 | 교대 | 법면보호 콘크리트 균열 | 2.0 | 0.7 | | 2 | m | 1.40 |
| 8 | 구 | 교대 | 법면보호 콘크리트 균열 | 5.0 | 0.7 | | 1 | m | 0.70 |
| 9 | 구 | 교대 | 법면보호 콘크리트 균열 | 1.0 | 1.0 | | 1 | m | 1.00 |
| 10 | 신 | 교대 | 균열 | 0.2 | 1.0 | | 1 | m | 1.00 |
| 11 | 구 | 교대 | 균열 | 0.2 | 0.8 | | 1 | m | 0.80 |
| 12 | 구 | 교대 | 망상균열 | 0.2 | 2.0 | 2.0 | 1 | m <sup>2</sup> | 4.00 |
| 13 | 구 | 교대 | 균열 | 0.1 | 0.6 | | 1 | m | 0.60 |
| 14 | 구 | 교대 | 균열 | 0.3 | 0.5 | | 1 | m | 0.50 |
| 16 | 구 | 교대 | 망상균열 | | 0.4 | 0.3 | 1 | m <sup>2</sup> | 0.12 |
