## 원리2교(부산) 교면포장 S1

2023년 부산울산고속도로 정밀안전점검 및 성능평가용역

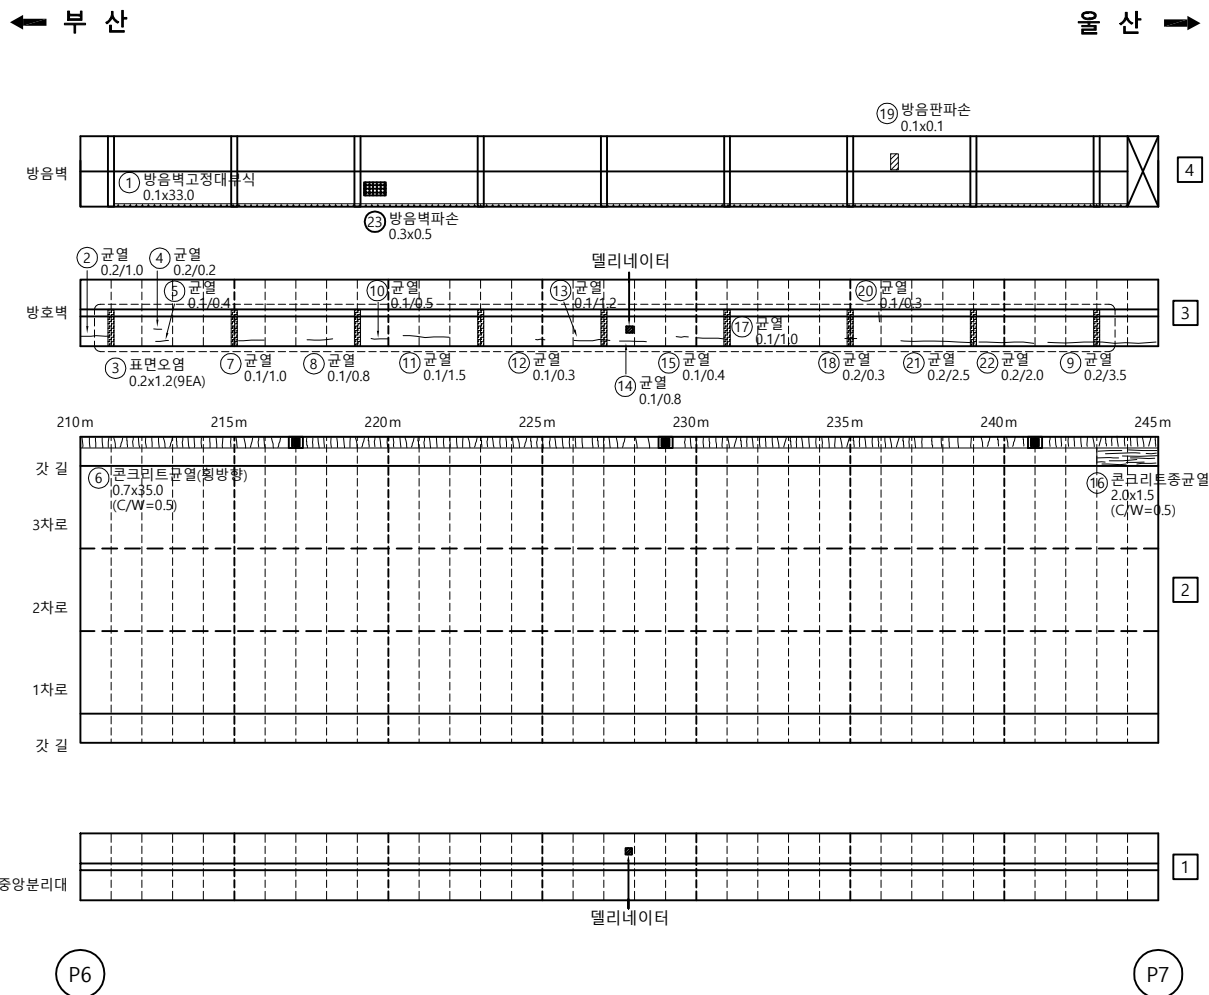
## 원리2교(부산) 교면포장 S7

| 번호 | 선/구 | 부재명 | 손 상 현 황 | 손 상 규 모 | | | | | 비고 |
|---|---|---|---|---|---|---|---|---|---|
| 1 | 구 | 방호벽 | 고정대 부식 | | 33.0 | 0.1 | 1 | m | 3.30 |
| 2 | 구 | 방호벽 | 균열 | 0.2 | 2.0 | | 1 | m | 2.00 |
| 4 | 구 | 방호벽 | 균열 | 0.2 | 0.3 | | 1 | m | 0.30 |
| 5 | 구 | 교면포장 | 포장 망상균열 | 0.5 | 35.0 | 0.7 | 1 | m | 24.50 |
| 6 | 구 | 교면포장 | 포장 망상균열 | 0.5 | 2.0 | 1.5 | 1 | m | 3.00 |
| 7 | 구 | 방호벽 | 균열 | 0.2 | 1.0 | | 1 | m | 1.00 |
| 8 | 구 | 방호벽 | 균열 | 0.2 | 1.0 | | 1 | m | 1.00 |
| 10 | 구 | 방호벽 | 균열 | 0.2 | 1.0 | | 1 | m | 1.00 |
| 11 | 구 | 방호벽 | 균열 | 0.2 | 1.5 | | 1 | m | 1.50 |
| 12 | 구 | 방호벽 | 균열 | 0.2 | 3.5 | | 1 | m | 3.50 |
| 13 | 구 | 방호벽 | 균열 | 0.2 | 5.0 | | 1 | m | 5.00 |
| 14 | 구 | 방호벽 | 균열 | 0.2 | 1.0 | | 3 | m | 3.00 |
| 15 | 구 | 방호벽 | 균열 | 0.2 | 2.0 | | 1 | m | 2.00 |
| 16 | 구 | 방호벽 | 균열 | 0.2 | 0.5 | | 3 | m | 1.50 |
| 17 | 구 | 방호벽 | 균열 | 0.2 | 3.0 | | 1 | m | 3.00 |
| 18 | 구 | 방호벽 | 균열 | 0.1 | 0.3 | | 1 | m | 0.30 |
| 20 | 구 | 방호벽 | 균열 | 0.2 | 0.5 | | 3 | m | 1.50 |
| 21 | 구 | 방호벽 | 균열 | 0.1 | 1.5 | | 1 | m | 1.50 |
| 22 | 구 | 방호벽 | 균열 | 0.1 | 0.8 | | 1 | m | 0.80 |
| 23 | 구 | 방호벽 | 균열 | 0.1 | 0.3 | | 1 | m | 0.30 |
| 24 | 구 | 방호벽 | 균열 | 0.2 | 0.6 | | 1 | m | 0.60 |

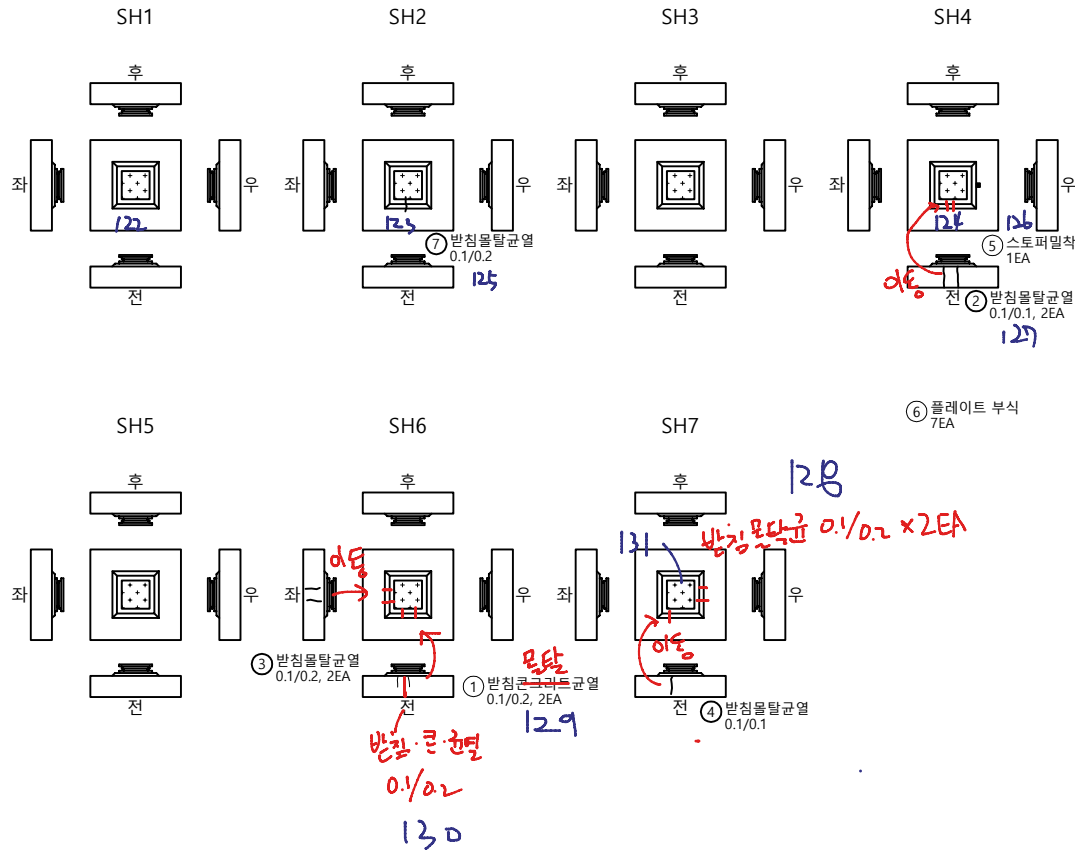
| 번호 | 선/구 | 부재명 | 손상현황 | 손상규모 | | | | | | 비고 |
|---|---|---|---|---|---|---|---|---|---|---|
| 1 | 구 | 교량받침 | 받침콘크리트 균열 | 0.1 | 0.2 | | 2 | m | 0.40 | |
| 2 | 구 | 교량받침 | 받침물탈 균열 | 0.1 | 0.1 | | 1 | m | 0.10 | |
| 3 | 구 | 교량받침 | 받침물탈 균열 | 0.1 | 0.2 | | 2 | m | 0.40 | |
| 4 | 구 | 교량받침 | 받침물탈 균열 | 0.1 | 0.1 | | 1 | m | 0.10 | |
| 6 | 구 | 교량받침 | 플레이트 부식 | | | | 7 | EA | 7.00 | |
| 7 | 신 | 교량받침 | 받침물탈 균열 | 0.1 | 0.2 | | 1 | m | 0.20 | |

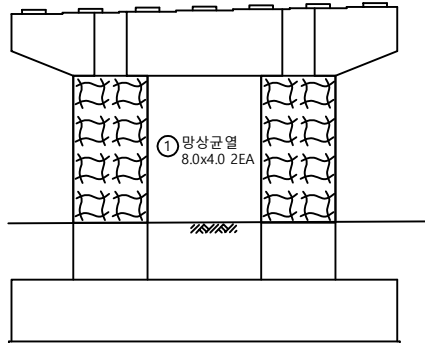
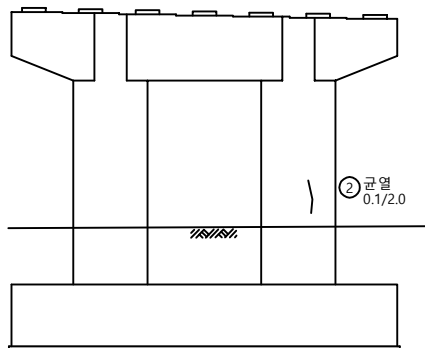
| 교각 | | | | | | | | | | |
|---|---|---|---|---|---|---|---|---|---|---|
| 1 | 구 | 교각 | 망상균열 | 0.2 | 8.0 | 4.0 | 2 | m | 64.00 | |
| 2 | 신 | 교각 | 균열 | 0.1 | 2.0 | | 1 | m | 2.00 | |

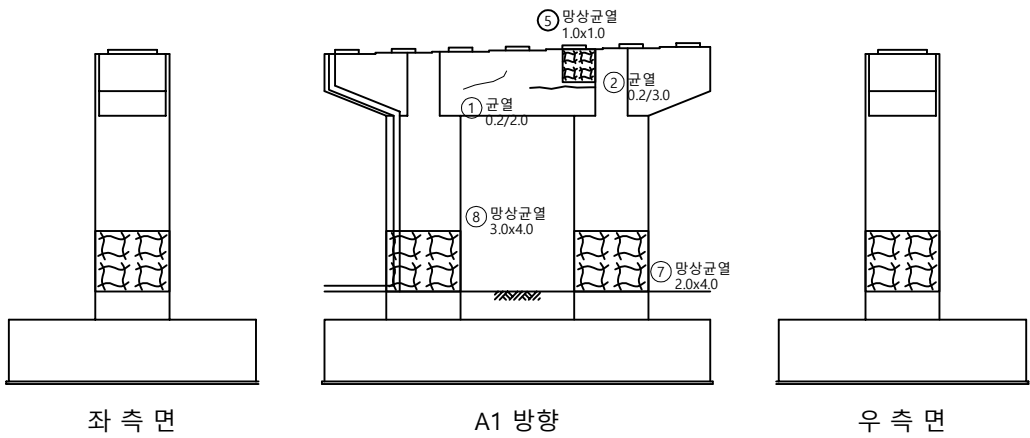
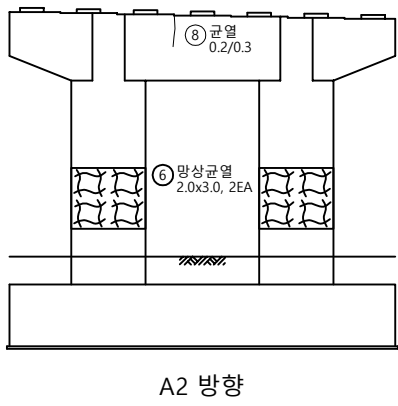
| 교각 | | | | | | | | | |
|---|---|---|---|---|---|---|---|---|---|
| P4 | | | | | | | | | |

| 교각 | | | | | | | | | |
|---|---|---|---|---|---|---|---|---|---|
| 1 | 구 | 교각 | 균열 | 0.2 | 2.0 | | 1 | m | 2.00 |
| 2 | 구 | 교각 | 균열 | 0.2 | 3.0 | | 1 | m | 3.00 |

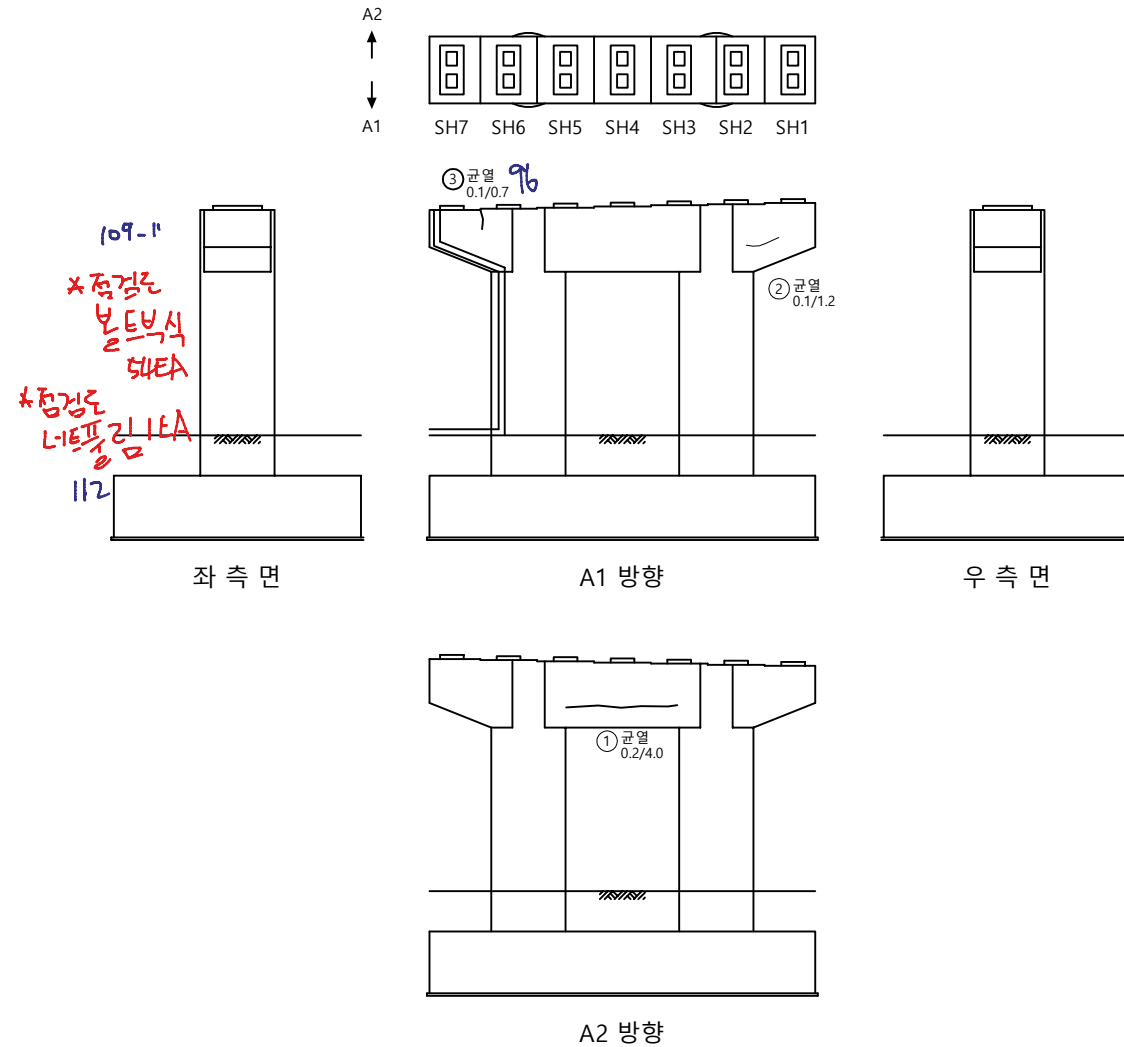
| 교각<br>P6 | | | | | | | | | |

| 교각<br>P6 | | | | | | | | | |
|---|---|---|---|---|---|---|---|---|---|
| 1 | 구 | 교각 | 균열 | 0.2 | 4.0 | 1 | m | 4.00 | |
| 2 | 구 | 교각 | 균열 | 0.1 | 1.2 | 1 | m | 1.20 | |
| 3 | 신 | 교각 | 균열 | 0.1 | 0.7 | 1 | m | 0.70 | |

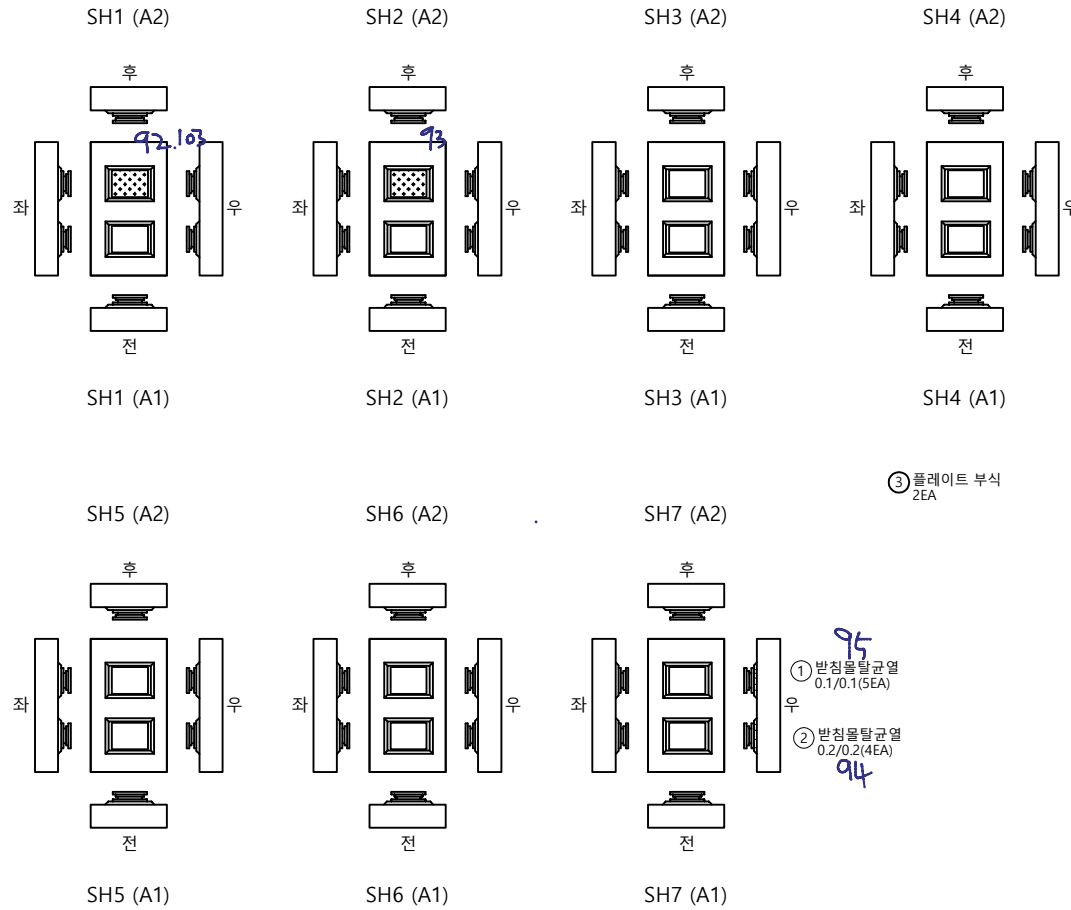
받침장치

| 번호 | 선/구 | 부재명 | 손상현황 | 손상규모 | | | | | 비고 |
|---|---|---|---|---|---|---|---|---|---|
| 1 | 구 | 교량받침 | 받침물탈 균열 | 0.1 | 0.1 | | 5 | m | 0.50 |
| 2 | 구 | 교량받침 | 받침물탈 균열 | 0.2 | 0.2 | | 4 | m | 0.80 |
| 3 | 신 | 교량받침 | 플레이트 부식 | | | | 2 | EA | 2.00 |
