## 원리2교(울산) 교면포장 S1

| 용역명 | | 2023년 부산을산고속도로 정밀안전점검 및 성능평가용역 | | | | | |

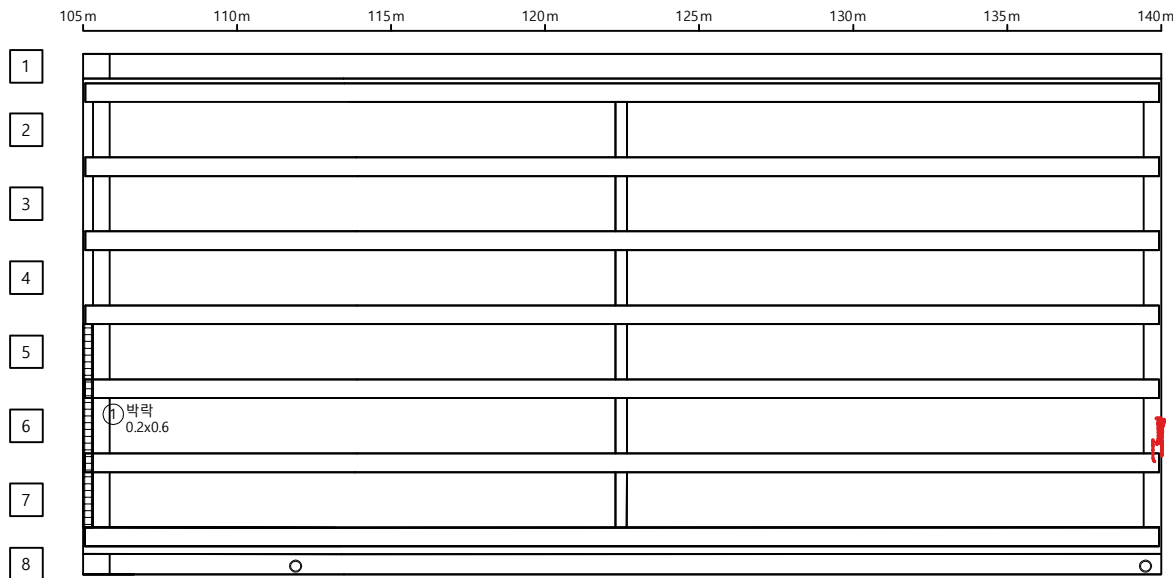
0.2X0.5  
박락  
및 치근 노출

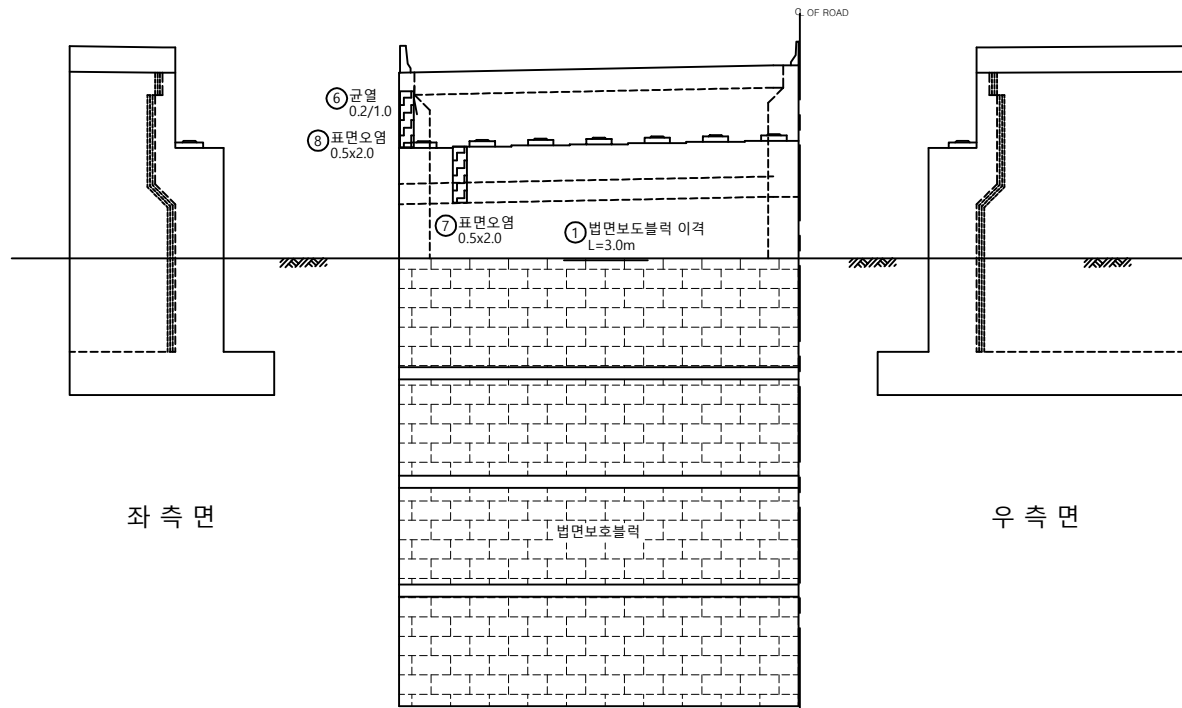
| 번호 | 선/구 | 부재명 | 손상현황 | 손상규모 | | | | | | 비고 |
|---|---|---|---|---|---|---|---|---|---|---|
| 4 | 구 | 교대 | 균열 | 0.2 | 0.2 | | 5 | m | 1.00 | |
| 6 | 구 | 교대 | 균열 | 0.2 | 1.0 | | 1 | m | 1.00 | |

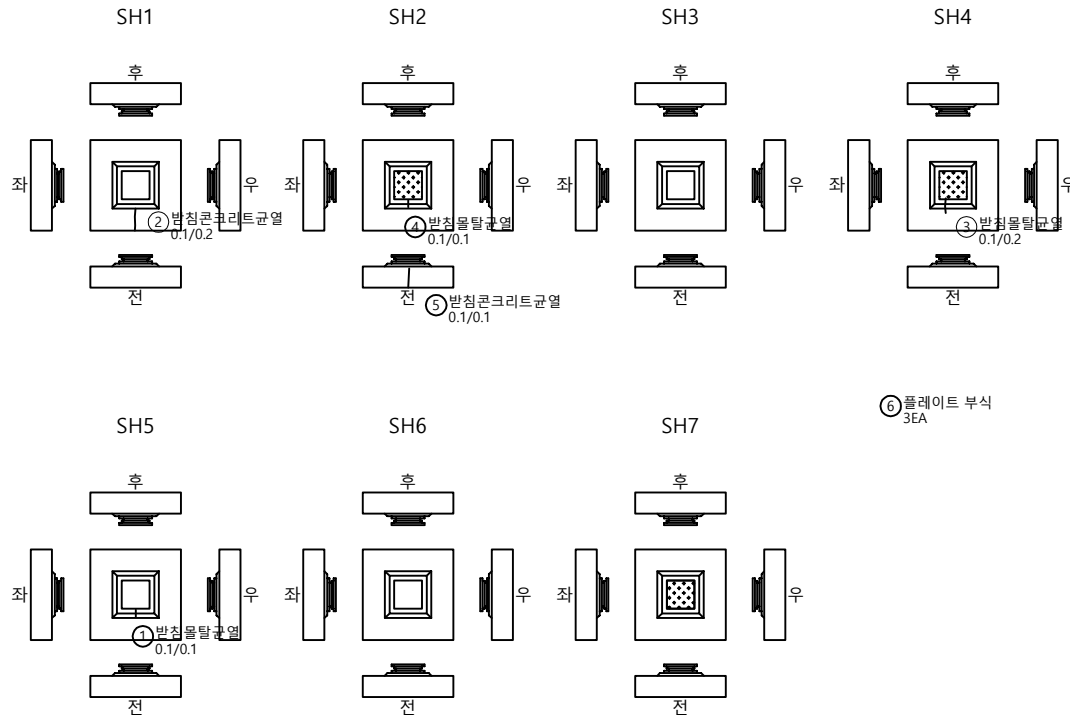
| 번호 | 선/구 | 부재명 | 손 상 현 황 | 손 상 규 모 | | | | | | 비고 |
|---|---|---|---|---|---|---|---|---|---|---|
| 1 | 구 | 교량받침 | 받침물탈 균열 | 0.1 | 0.1 | | 1 | m | 0.10 | |
| 2 | 구 | 교량받침 | 받침콘크리트 균열 | 0.1 | 0.2 | | 1 | m | 0.20 | |
| 3 | 구 | 교량받침 | 받침물탈 균열 | 0.1 | 0.2 | | 1 | m | 0.20 | |
| 4 | 구 | 교량받침 | 받침물탈 균열 | 0.1 | 0.1 | | 1 | m | 0.10 | |
| 5 | 구 | 교량받침 | 받침콘크리트 균열 | 0.1 | 0.1 | | 1 | m | 0.10 | |
| 6 | 신 | 교량받침 | 플레이트 부식 | | | | 3 | EA | 3.00 | |

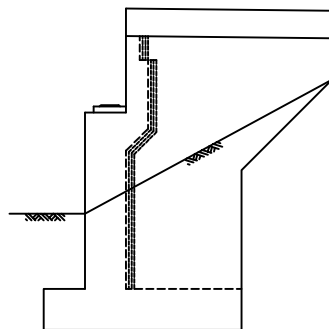
우 측 면

| 교대 | | | | | | | | | |
|---|---|---|---|---|---|---|---|---|---|
| 2 | 구 | 교대 | 망상균열 | 0.2 | 1.0 | 2.0 | 1 | ㎡ | 2.00 |
| 3 | 구 | 교대 | 망상균열 | 0.2 | 0.5 | 1.2 | 2 | ㎡ | 1.20 |

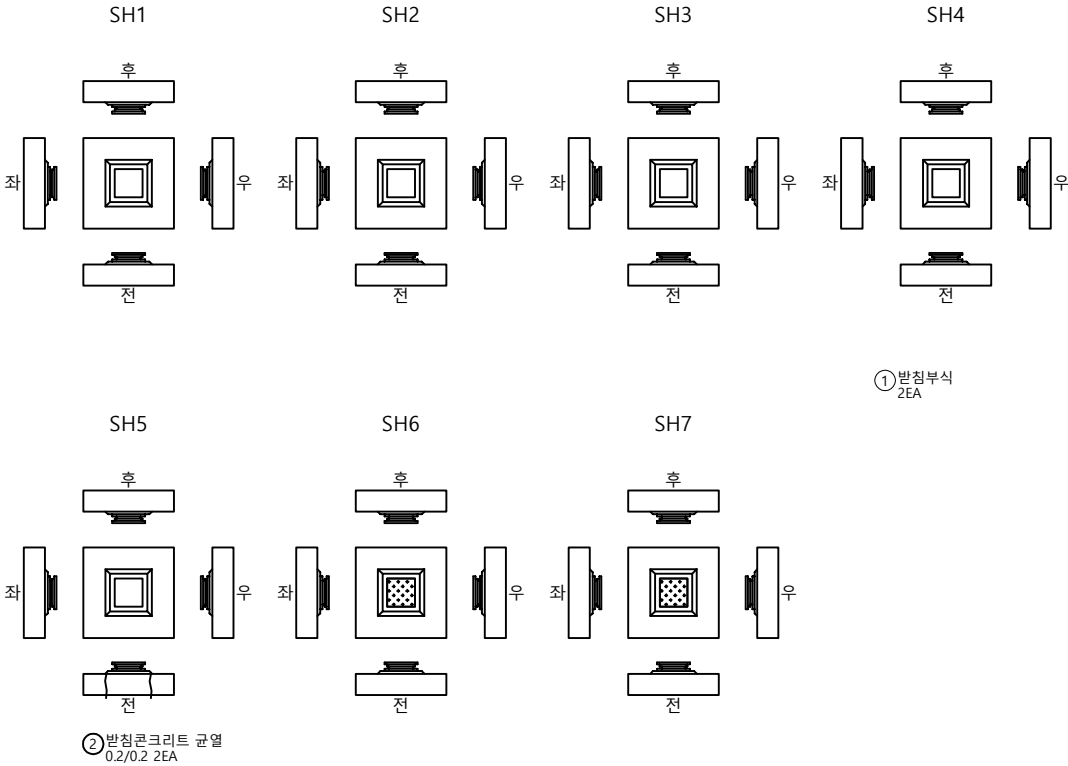
| 번호 | 신/구 | 부재명 | 손 상 현 황 | 손 상 규 모 | | | | | 비고 |
|---|---|---|---|---|---|---|---|---|---|
| 1 | 구 | 교량판점 | 플레이트 부식 | | | | 2 | EA | 2.00 |
| 2 | 신 | 교량받침 | 받침콘크리트 균열 | 0.2 | 0.2 | | 2 | m | 0.40 |
