## 원리2교(울산) 교면포장 S1

| 용역명 | | 2023년 부산울산고속도로 정밀안전점검 및 성능평가용역 | | | | | |

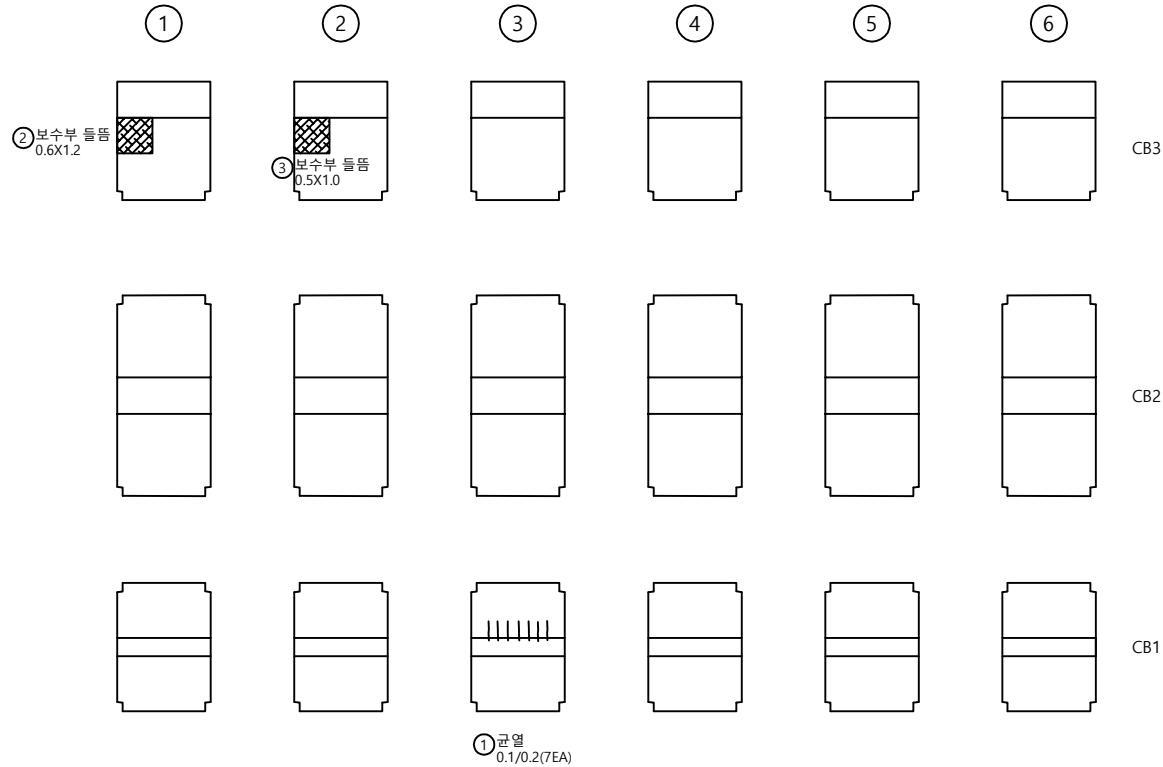
P1

| 면적 | 선/구 | 부재명 | 손상현황 | 손상규모 | | | | | | 비고 |
|---|---|---|---|---|---|---|---|---|---|---|
| 1 | 구 | 가로보 | 균열 | 0.1 | 0.2 | | 7 | m | 1.40 | |

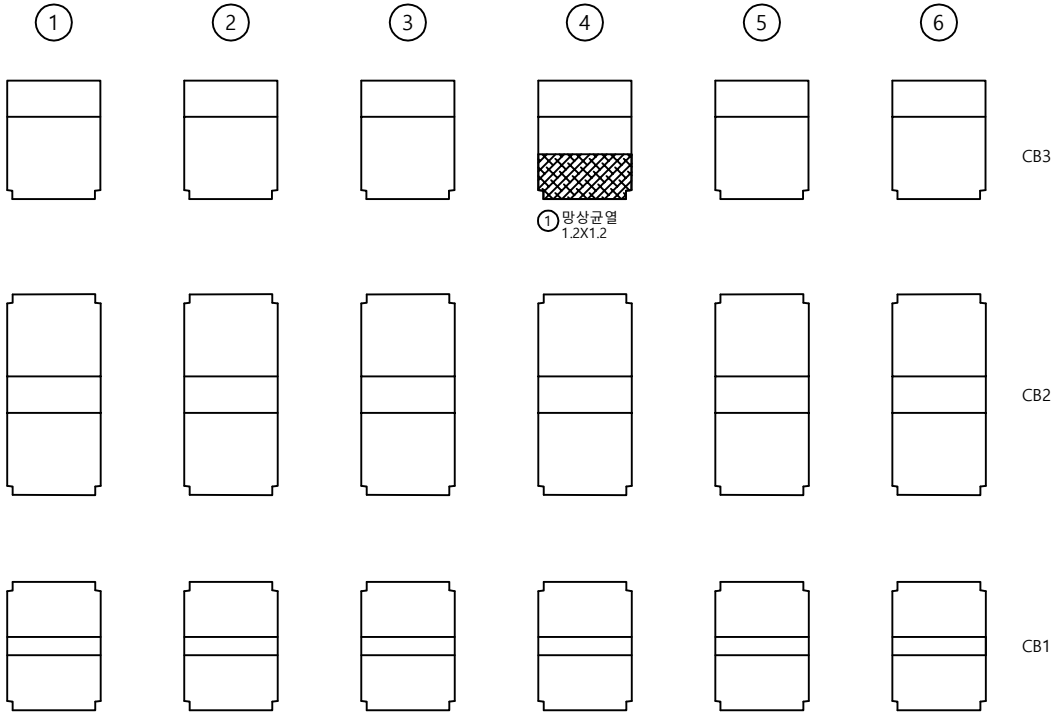
P6

| 변호 | 선/구 | 부재명 | 손상현황 | 손상규모 | | | | | | 비고 |
|---|---|---|---|---|---|---|---|---|---|---|
| 1 | 선 | 가로보 | 망상균열 | 0.2 | 1.2 | 1.2 | 1 | m <sup>2</sup> | 1.44 | |

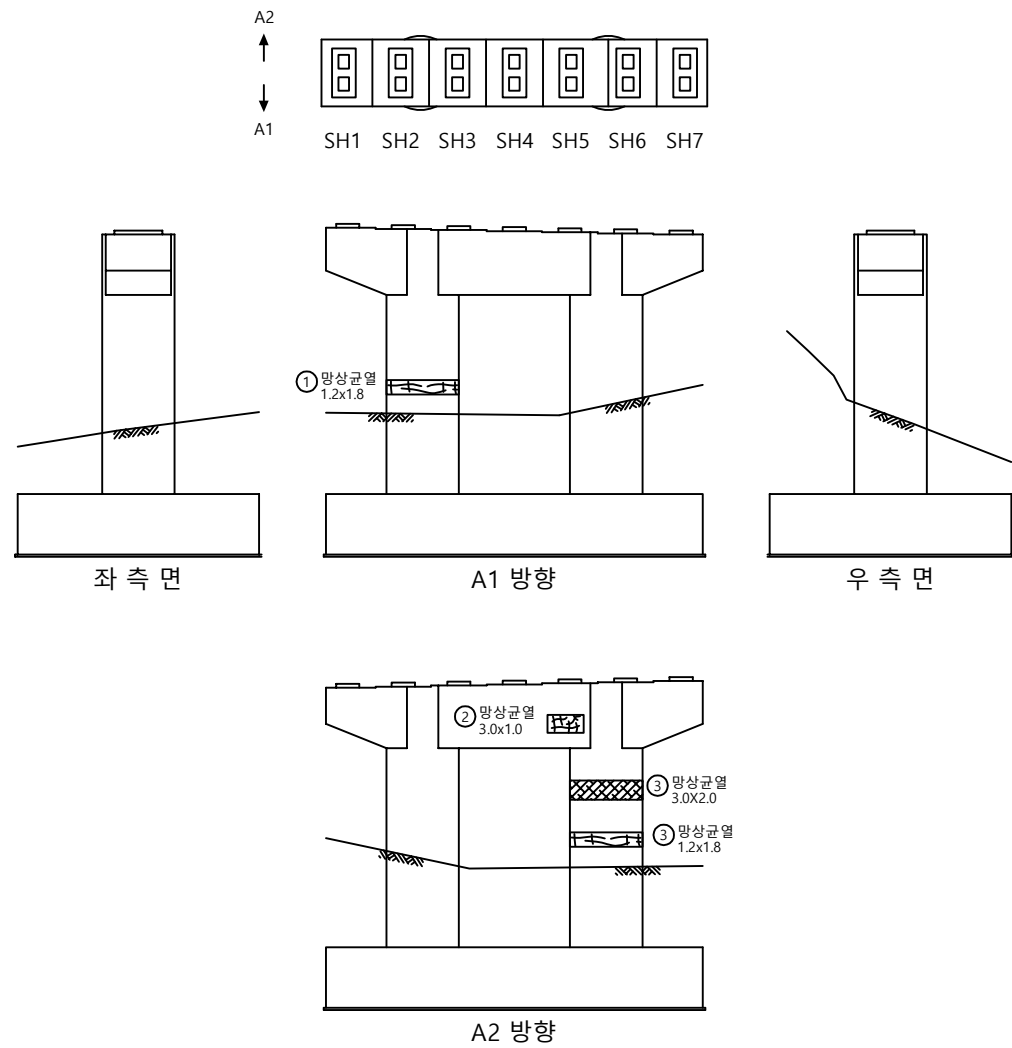
| 교각 | | | | | | | | | | |
|---|---|---|---|---|---|---|---|---|---|---|
| P1 | | | | | | | | | | |

| 교각 | | | | | | | | | | |
|---|---|---|---|---|---|---|---|---|---|---|
| 1 | 구 | 교각 | 망상균열 | 0.2 | 1.2 | 1.8 | 1 | m <sup>2</sup> | 2.16 | |
| 2 | 구 | 교각 | 망상균열 | 0.2 | 3.0 | 1.0 | 1 | m <sup>2</sup> | 3.00 | |
| 3 | 구 | 교각 | 망상균열 | 0.2 | 1.2 | 1.8 | 1 | m <sup>2</sup> | 2.16 | |
| 4 | 선 | 교각 | 망상균열 | 0.2 | 3.0 | 2.0 | 1 | m <sup>2</sup> | 6.00 | |

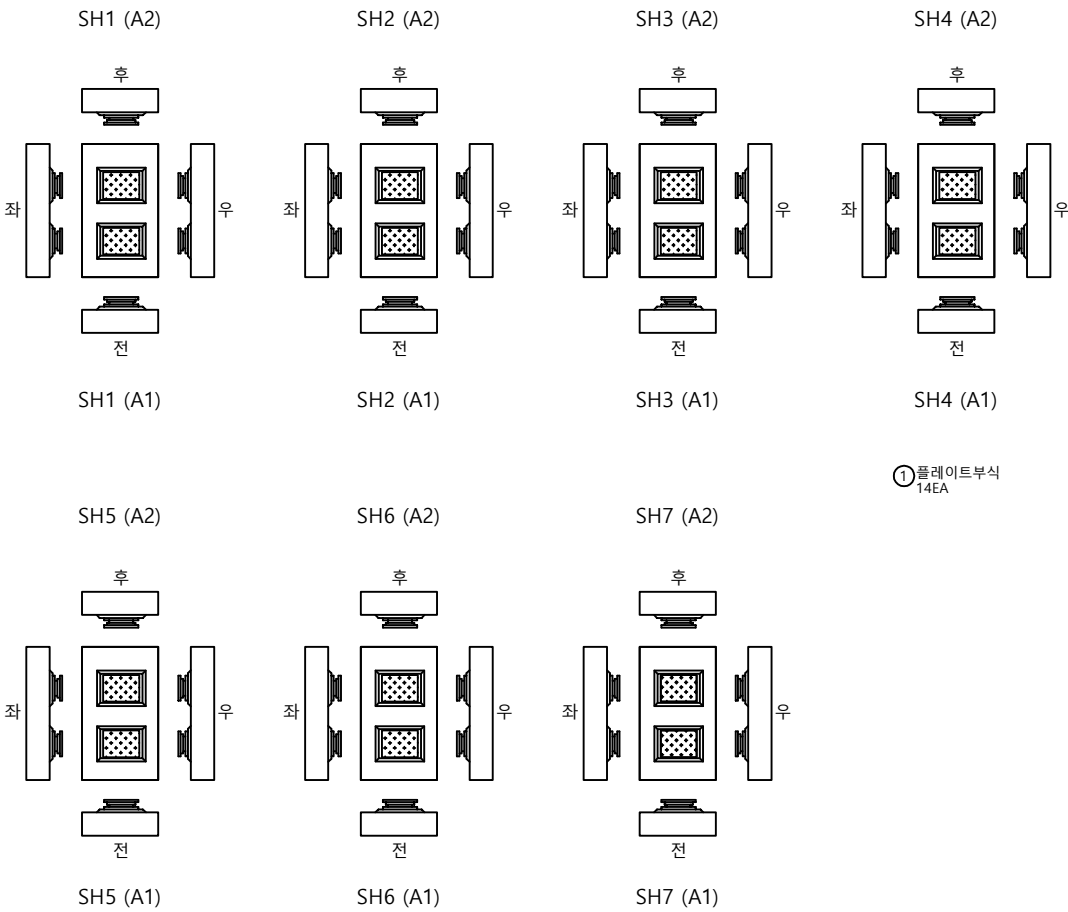
| 받침장치 | | | | | | | | | | |
|---|---|---|---|---|---|---|---|---|---|---|
| P1 | | | | | | | | | | |

| 받침장치 | | | | | | | | | | |
|---|---|---|---|---|---|---|---|---|---|---|
| 1 | 선 | 교량받침 | 플레이트 부식 | | | | 14 | EA | 14.00 | |

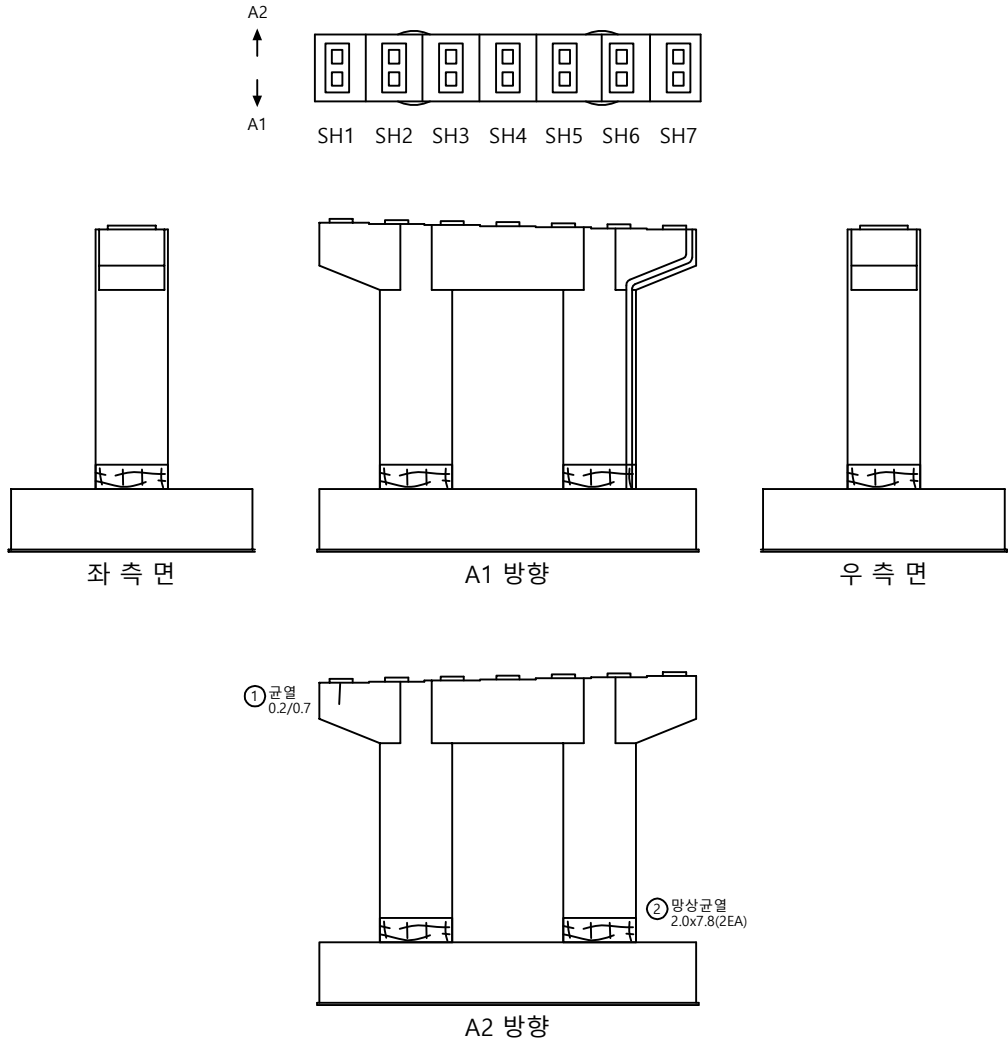
| 교각 | | | | | | | | | | |
|---|---|---|---|---|---|---|---|---|---|---|
| P2 | | | | | | | | | | |

| 교각 | | | | | | | | | | |
|---|---|---|---|---|---|---|---|---|---|---|
| 1 | 구 | 교각 | 균열 | 0.2 | 0.7 | | 1 | m | 0.70 | |
| 2 | 구 | 교각 | 망상균열 | 0.2 | 2.0 | 7.8 | 2 | ㎡ | 31.20 | |

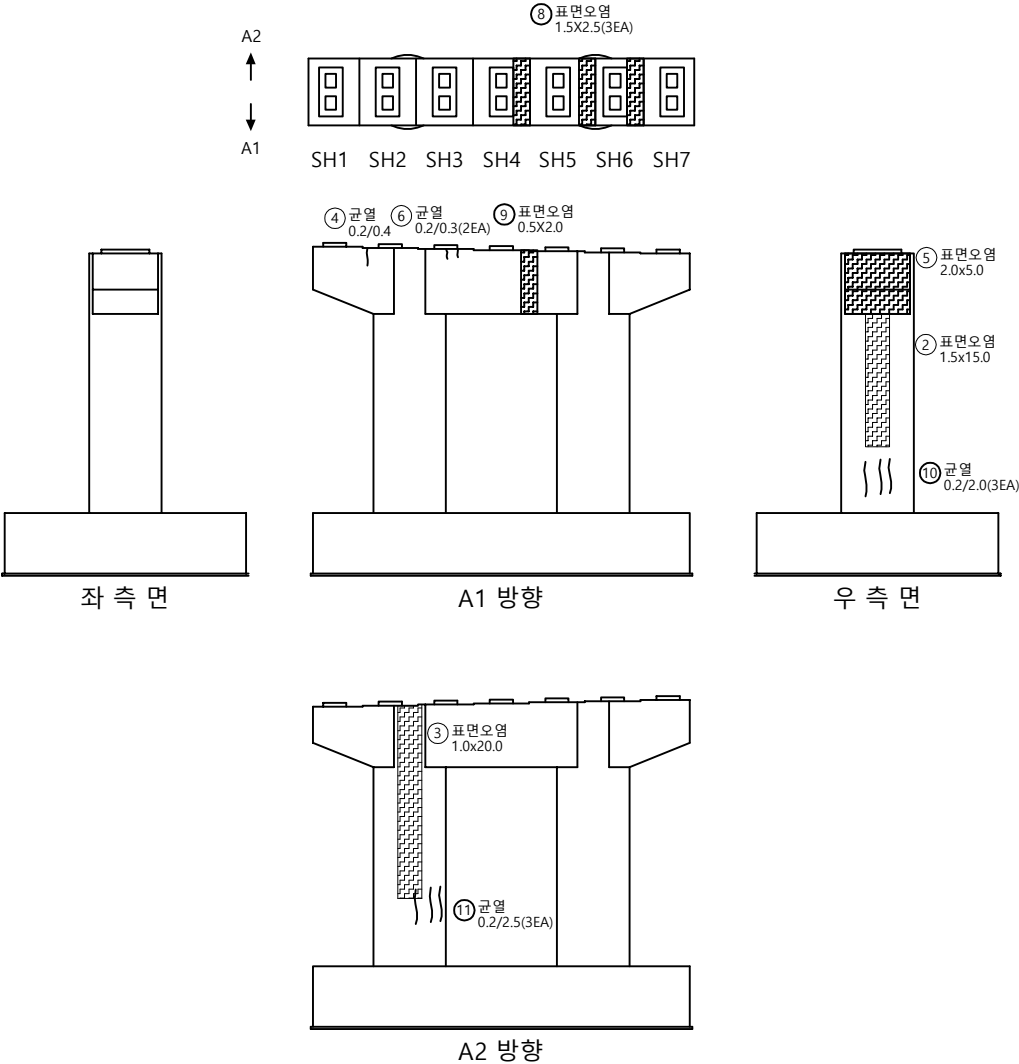
P3

| 번호 | 신/구 | 부재명 | 손 상 현 황 | 손 상 규 모 | | | | | 비고 | |
|---|---|---|---|---|---|---|---|---|---|---|
| 4 | 구 | 교각 | 균열 | 0.2 | 0.4 | | 1 | m | 0.40 | |
| 6 | 구 | 교각 | 균열 | 0.2 | 0.3 | | 2 | m | 0.60 | |
| 10 | 구 | 교각 | 균열 | 0.2 | 2.0 | | 3 | m | 6.00 | |
| 11 | 구 | 교각 | 균열 | 0.2 | 2.5 | | 3 | m | 7.50 | |

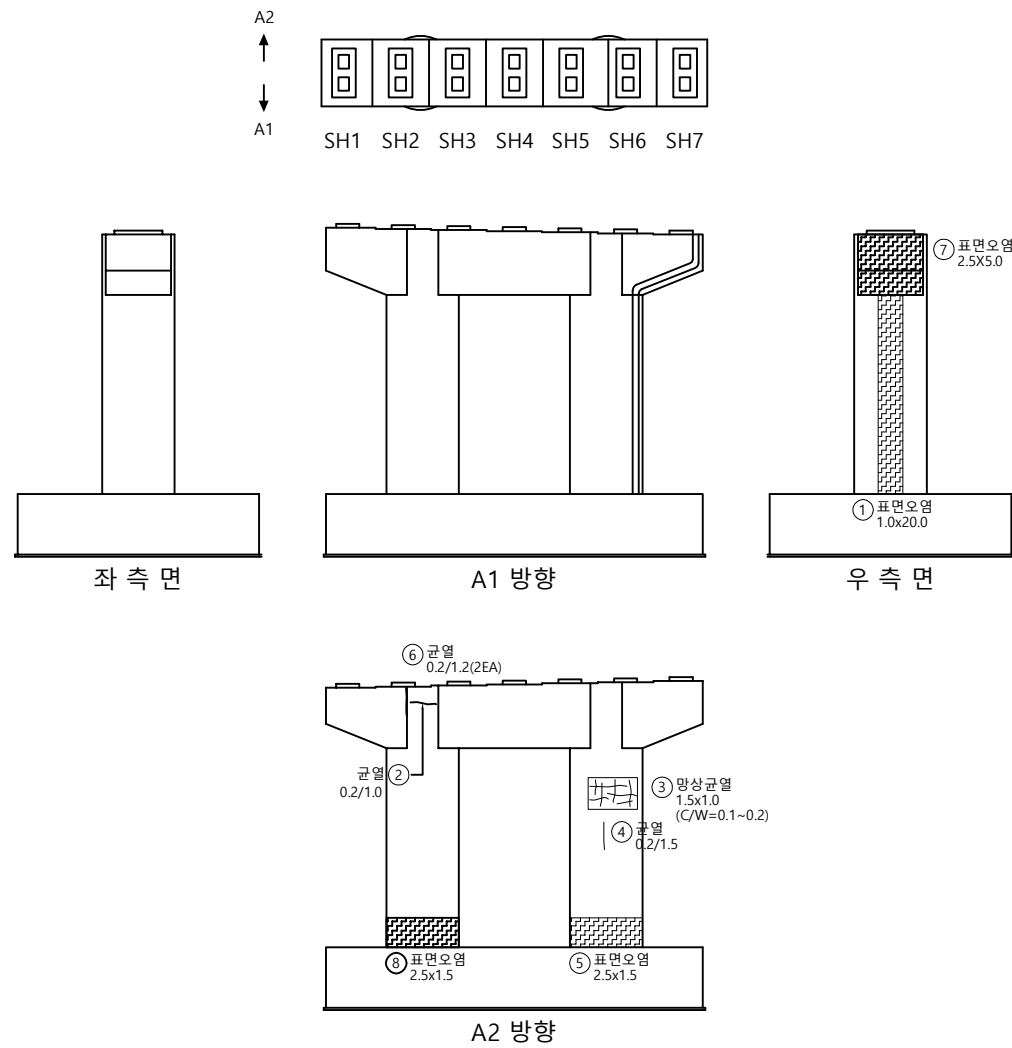
| 교각 | | | | | | | | | |
|---|---|---|---|---|---|---|---|---|---|
| P5 | | | | | | | | | |

| 교각 | | | | | | | | | |
|---|---|---|---|---|---|---|---|---|---|
| 2 | 구 | 교각 | 균열 | 0.2 | 1.0 | | 1 | m | 1.00 |
| 3 | 구 | 교각 | 망상균열 | 0.2 | 1.5 | 1.0 | 1 | ㎡ | 1.50 |
| 4 | 구 | 교각 | 균열 | 0.2 | 1.5 | | 1 | m | 1.50 |
| 6 | 구 | 교각 | 균열 | 0.2 | 1.2 | | 2 | m | 2.40 |

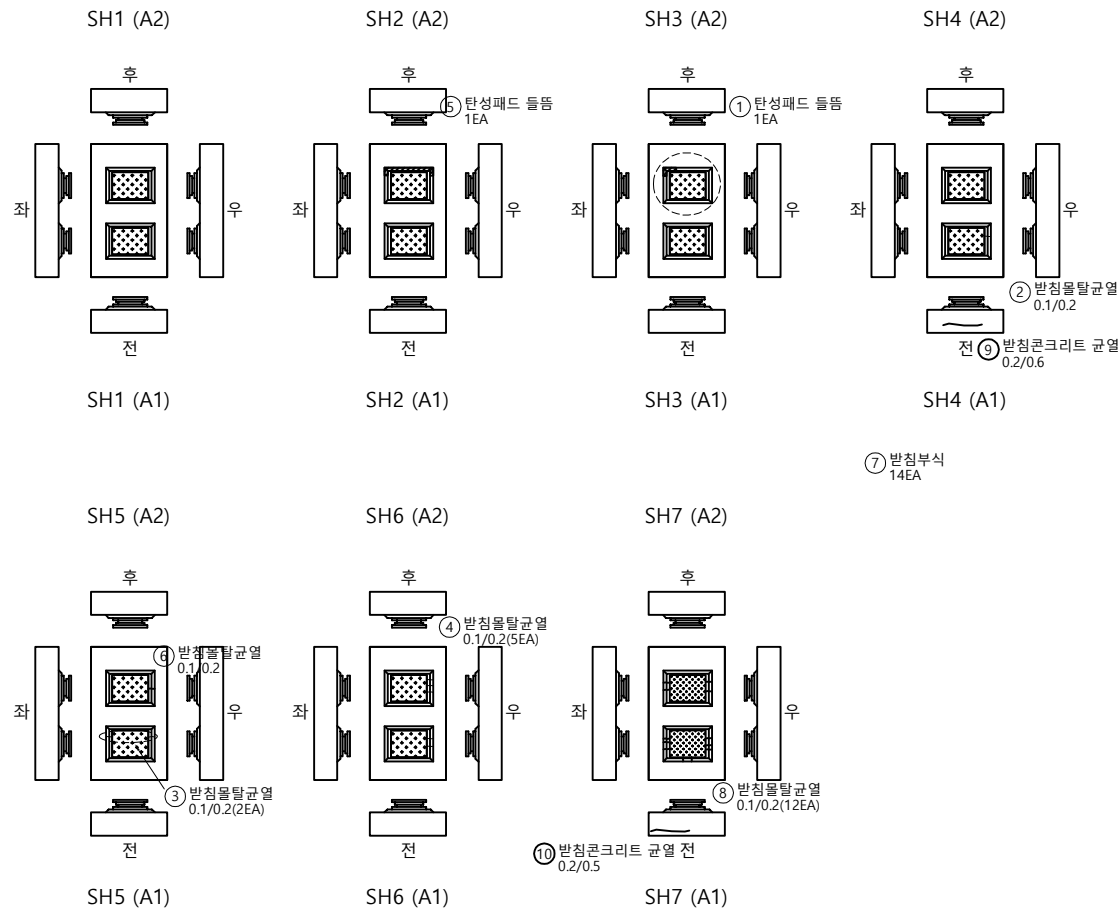
P5

| 번호 | 신/구 | 부재명 | 손 상 현 황 | 손 상 규 모 | | | | | 비고 |
|---|---|---|---|---|---|---|---|---|---|
| 2 | 구 | 교량받침 | 받침물탈 균열 | 0.1 | 0.2 | | 1 | m | 0.20 |
| 3 | 구 | 교량받침 | 받침물탈 균열 | 0.1 | 0.2 | | 2 | m | 0.40 |
| 4 | 구 | 교량받침 | 받침물탈 균열 | 0.1 | 0.2 | | 5 | m | 1.00 |
| 6 | 구 | 교량받침 | 받침물탈 균열 | 0.1 | 0.2 | | 1 | m | 0.20 |
| 7 | 구 | 교량받침 | 플레이트 부식 | | | | 14 | EA | 14.00 |
| 8 | 구 | 교량받침 | 받침물탈 균열 | 0.1 | 0.2 | | 12 | m | 2.40 |
| 9 | 구 | 교량받침 | 받침콘크리트 균열 | 0.2 | 0.6 | | 1 | m | 0.60 |
| 10 | 구 | 교량받침 | 받침콘크리트 균열 | 0.2 | 0.5 | | 1 | m | 0.50 |

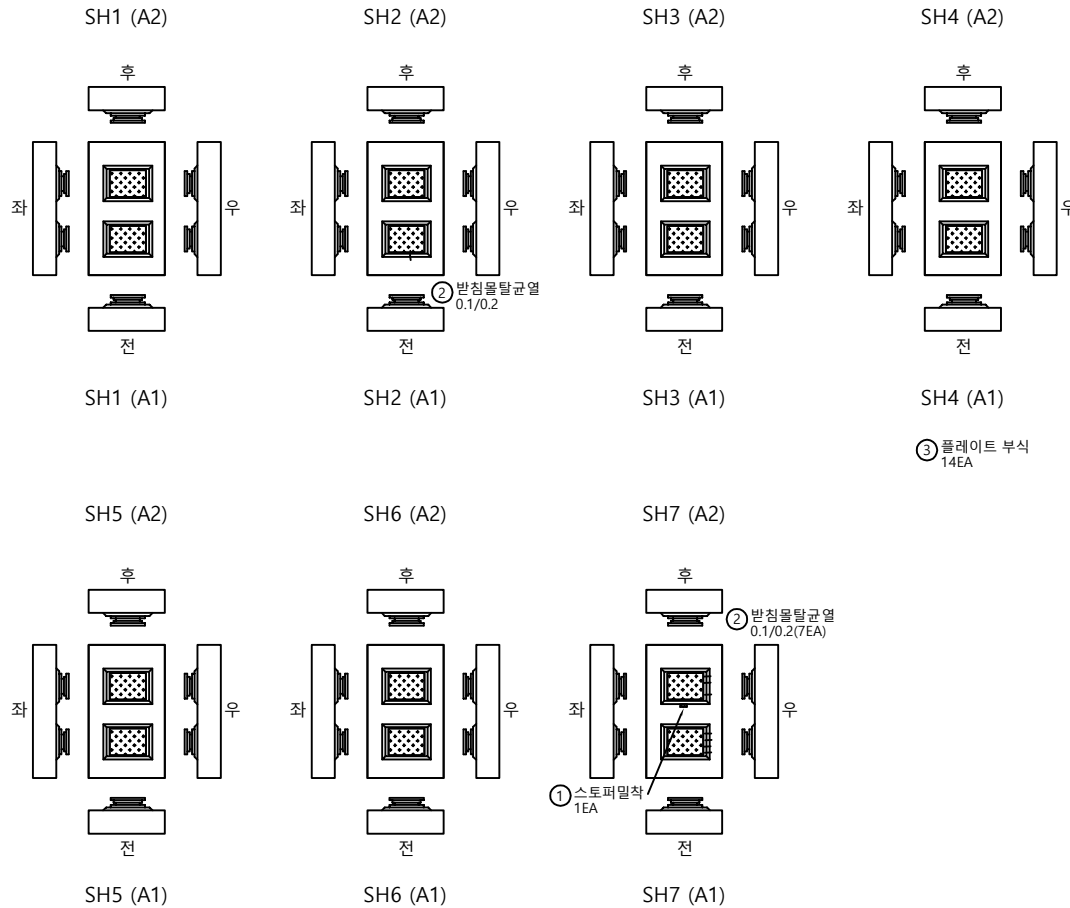
| 번호 | 선/구 | 부재명 | 손 상 전 황 | 손 상 규 모 | | | | | 비고 |
|---|---|---|---|---|---|---|---|---|---|
| 2 | 구 | 교량받침 | 받침물탈 균열 | 0.1 | 0.2 | | 7 | m | 1.40 |
| 3 | 구 | 교량받침 | 플레이트 부식 | | | | 14 | EA | 14.00 |
| 4 | 신 | 교량받침 | 받침물탈 균열 | 0.1 | 0.2 | | 1 | m | 0.20 |

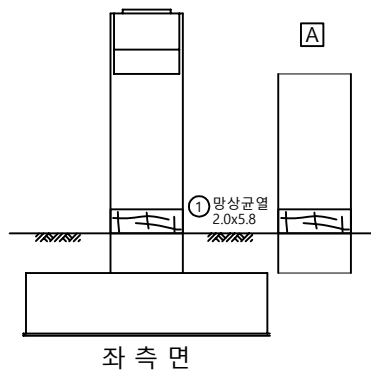
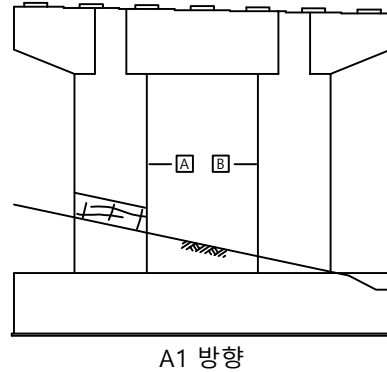
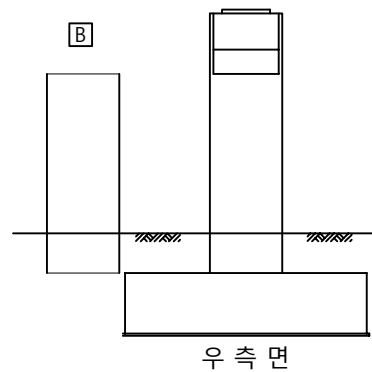
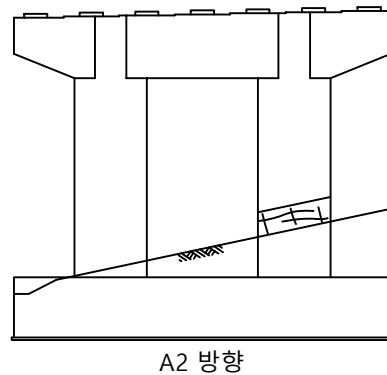
| 교각 | | | | | | | | | | |
|---|---|---|---|---|---|---|---|---|---|---|
| 1 | 구 | 교각 | 명상균열 | 0.2 | 2.0 | 5.8 | 1 | m² | 11.60 | |

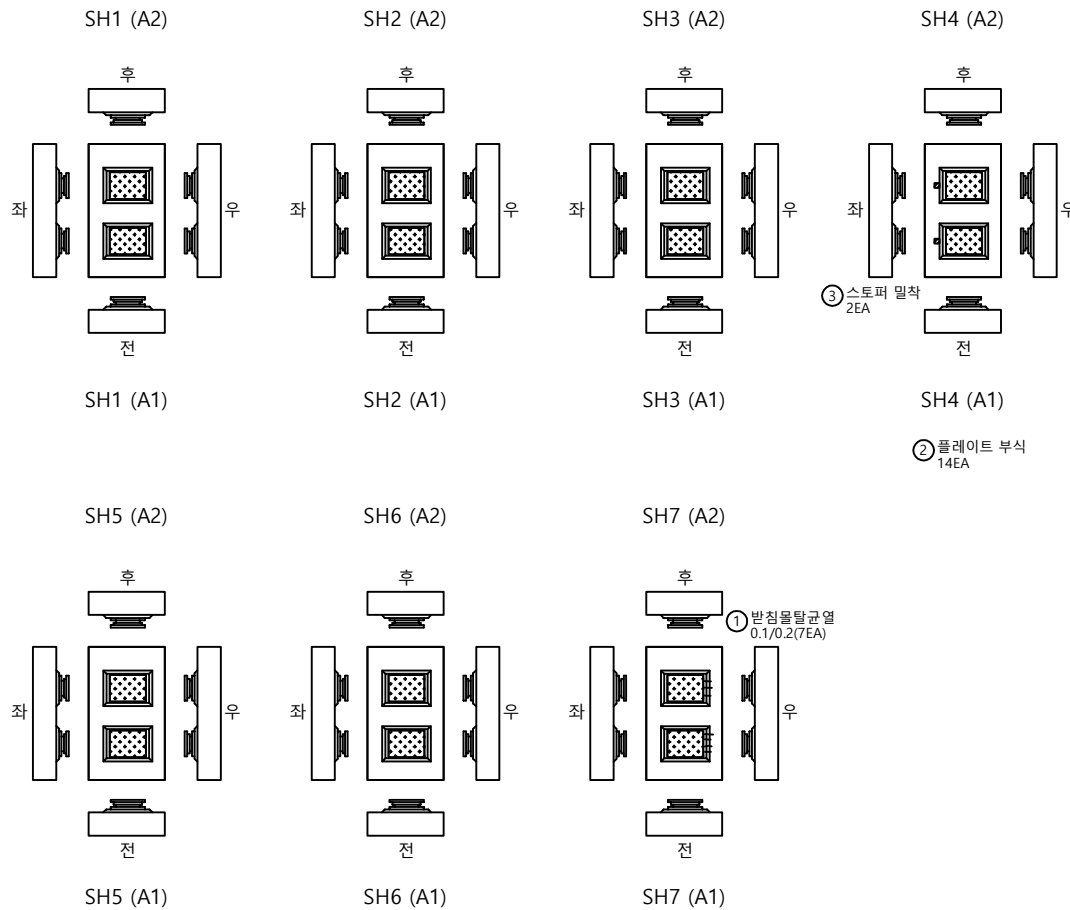
| 번호 | 선/구 | 부재명 | 손 상 전 황 | 손 상 규 모 | | | | | 비고 |
|---|---|---|---|---|---|---|---|---|---|
| 1 | 선 | 교량받침 | 받침물탈 균열 | 0.1 | 0.2 | | 7 | m | 1.40 |
| 2 | 선 | 교량받침 | 플레이트 부식 | | | | 14 | EA | 14.00 |

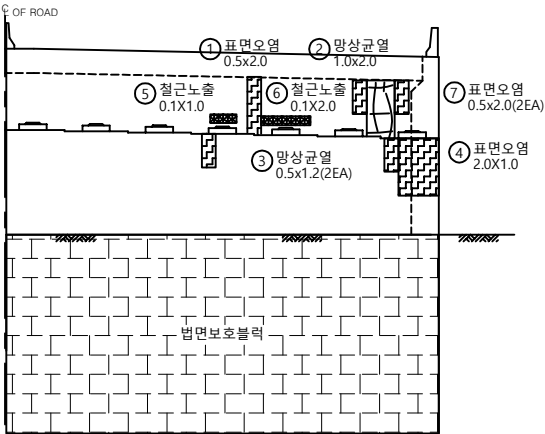
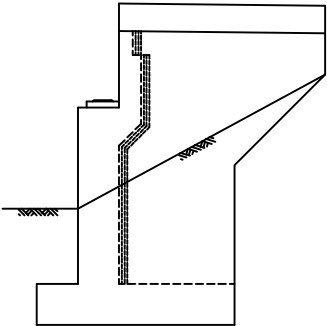
원리2교(울산) 교대 A2

| 교대 | | | | | | | | | |
|---|---|---|---|---|---|---|---|---|---|
| 2 | 구 | 교대 | 망상균열 | 0.2 | 1.0 | 2.0 | 1 | m <sup>2</sup> | 2.00 |
| 3 | 구 | 교대 | 망상균열 | 0.2 | 0.5 | 1.2 | 2 | m <sup>2</sup> | 1.20 |
