# 원리2교(울산) 교면포장 S1

| 용역명 | | 2023년 부산울산고속도로 정밀안전점검 및 성능평가용역 | | | |

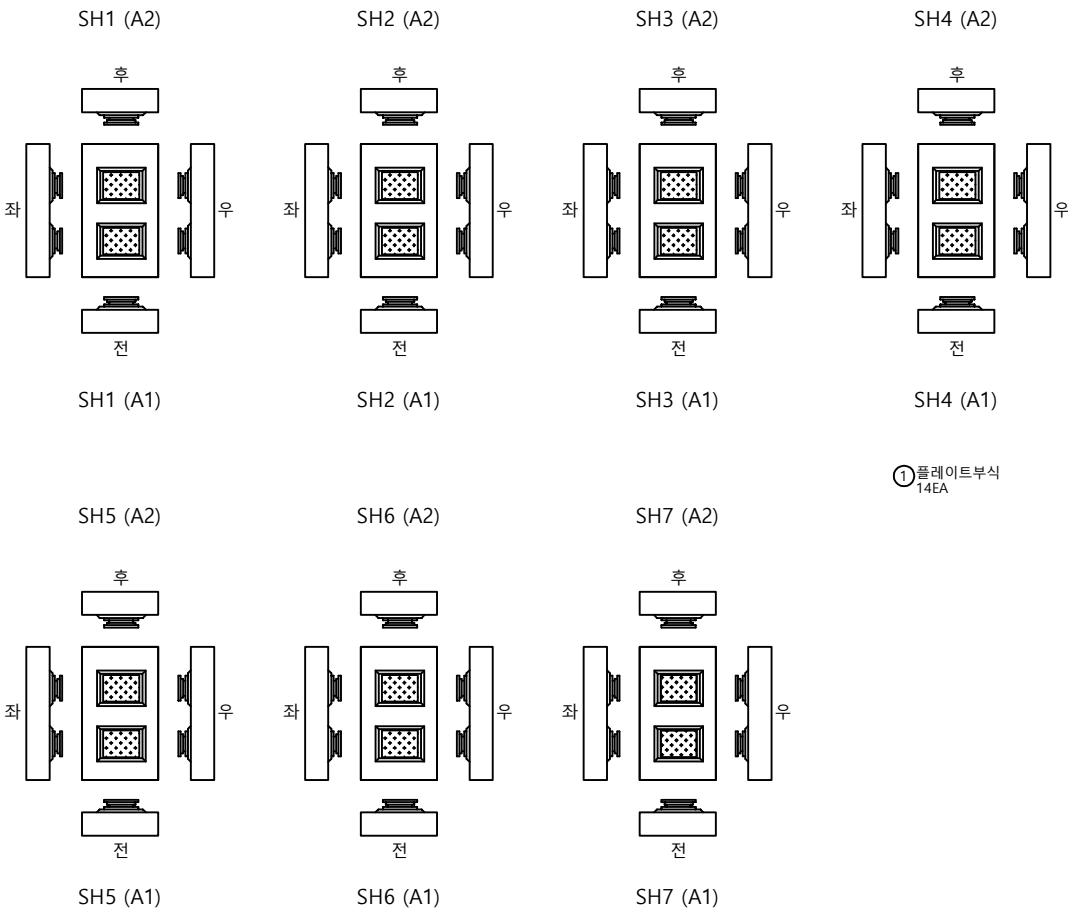
| 받침장치 | | | | | | | | | | |
|---|---|---|---|---|---|---|---|---|---|---|
| P1 | | | | | | | | | | |

| 받침장치 | | | | | | | | | | |
|---|---|---|---|---|---|---|---|---|---|---|
| 1 | 선 | 교량받침 | 플레이트 부식 | | | | 14 | EA | 14.00 | |

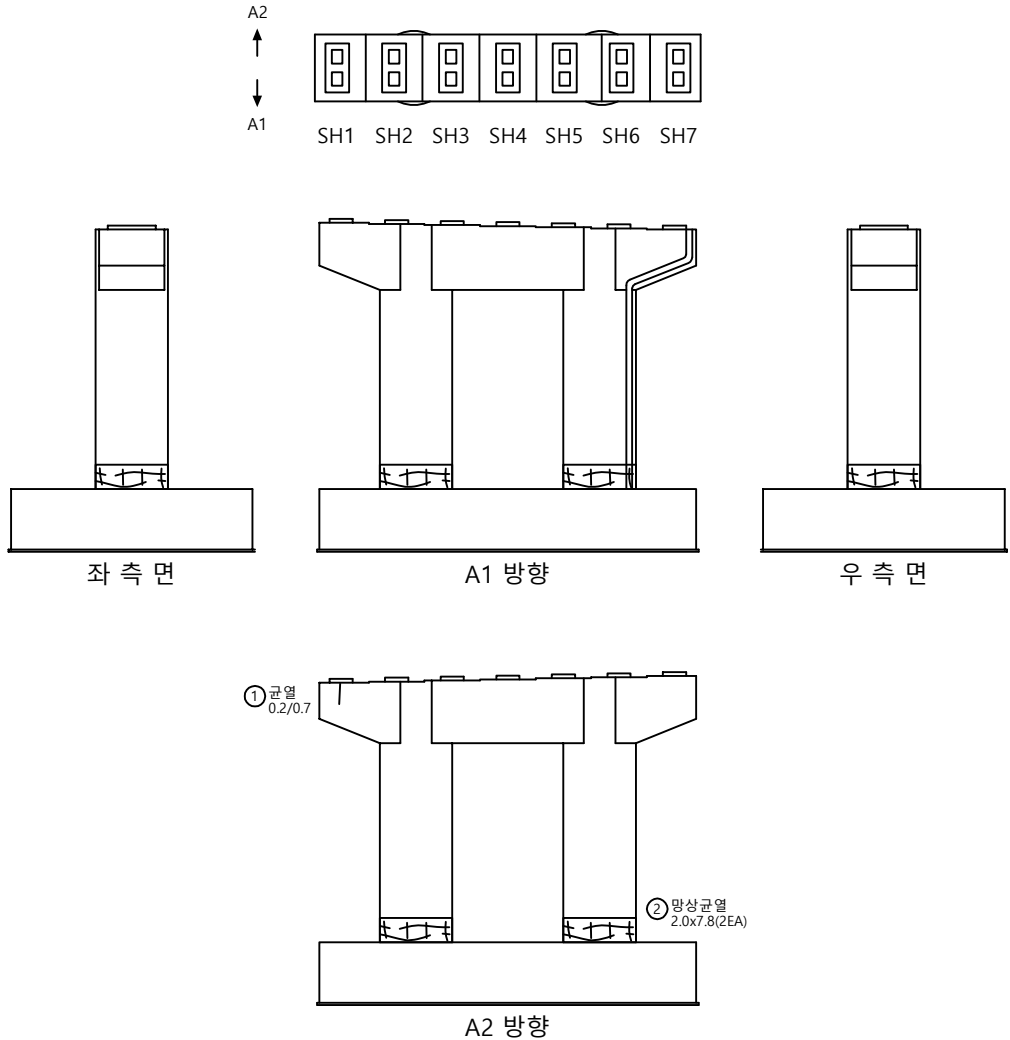
| 교각 | | | | | | | | | | |
|---|---|---|---|---|---|---|---|---|---|---|
| P2 | | | | | | | | | | |

| 교각 | | | | | | | | | | |
|---|---|---|---|---|---|---|---|---|---|---|
| 1 | 구 | 교각 | 균열 | 0.2 | 0.7 | | 1 | m | 0.70 | |
| 2 | 구 | 교각 | 망상균열 | 0.2 | 2.0 | 7.8 | 2 | m | 31.20 | |
