# 원리2교(울산) 교면포장 S1

| 용역명 | | 2023년 부산울산고속도로 정밀안전점검 및 성능평가용역 | | | |

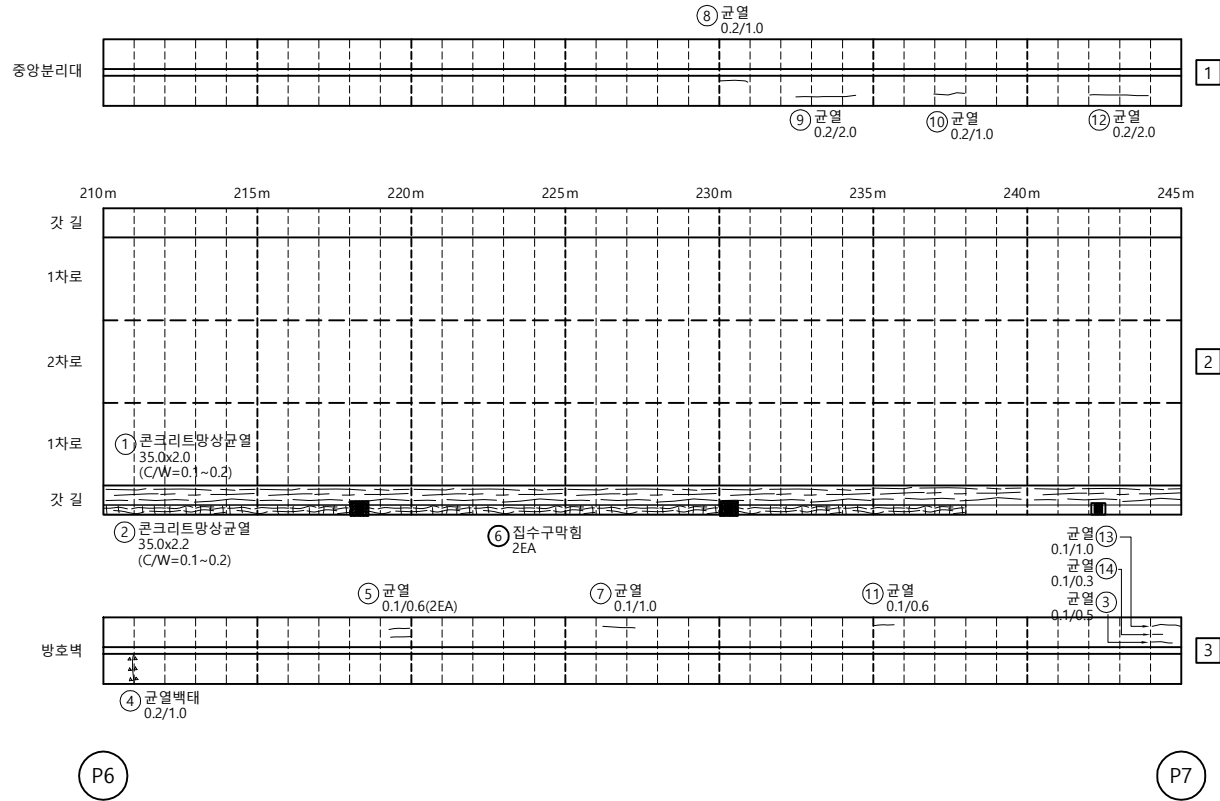
| 번호 | 선/구 | 부재명 | 손 상 현 황 | 손 상 규 모 | | | | | 물량 | 비고 |
|---|---|---|---|---|---|---|---|---|---|---|
| 1 | 구 | 교면포장 | 포장 망상균열 | 0.2 | 35.0 | 2.0 | 1 | m | 70.00 | |
| 2 | 구 | 교면포장 | 포장 망상균열 | 0.2 | 35.0 | 0.8 | 1 | m | 28.00 | |
| 3 | 구 | 방호벽 | 균열 | 0.1 | 0.5 | | 1 | m | 0.50 | |
| 4 | 구 | 방호벽 | 균열부 백태 | 0.2 | 1.0 | | 1 | m | 1.00 | |
| 5 | 구 | 방호벽 | 균열 | 0.1 | 0.6 | | 2 | m | 1.20 | |

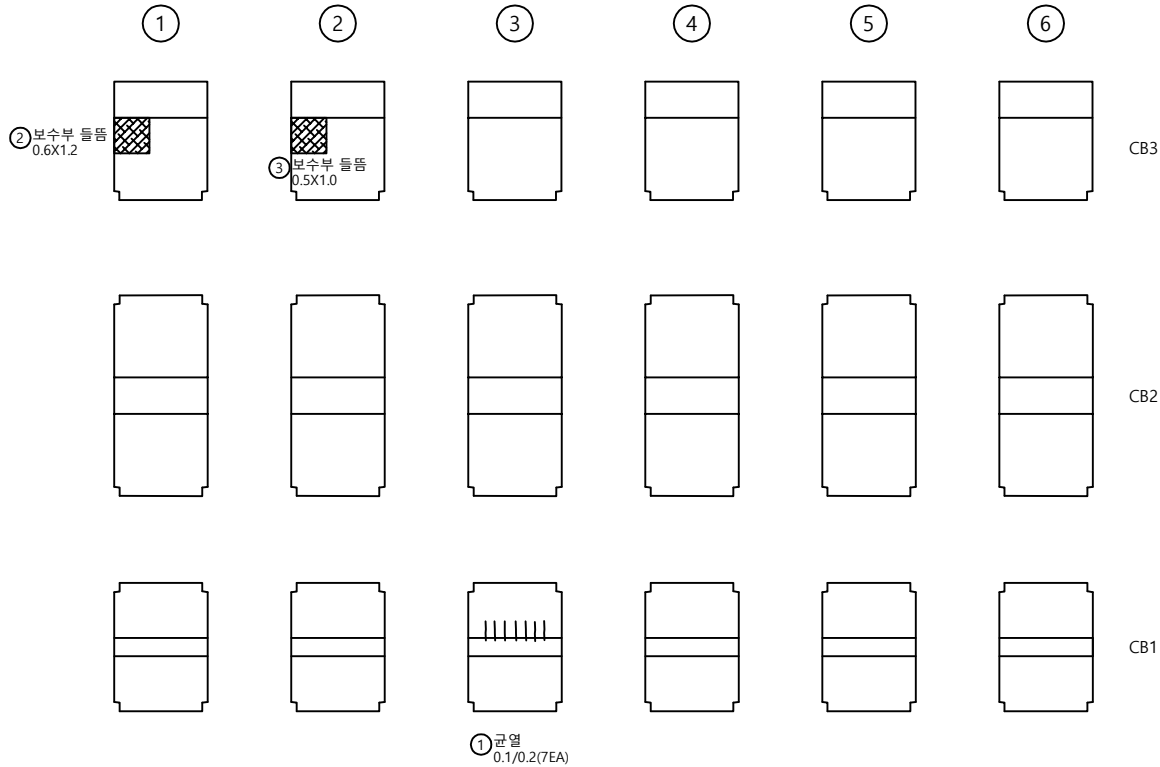
P1

| 면적 | 선/구 | 부재명 | 손상현황 | 손상규모 | | | | | | 비고 |
|---|---|---|---|---|---|---|---|---|---|---|
| 1 | 구 | 가로보 | 균열 | 0.1 | 0.2 | | 7 | m | 1.40 | |

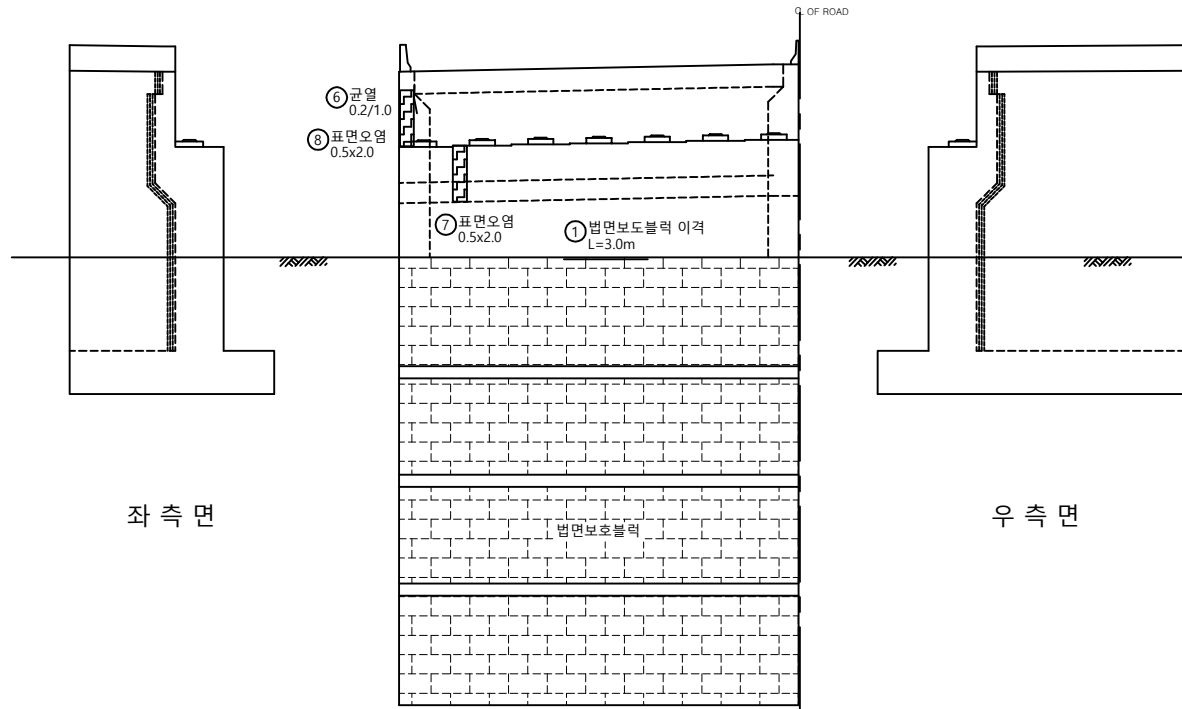
정면도

| 번호 | 선/구 | 부재명 | 손상현황 | 손상규모 | | | | | | 비고 |
|---|---|---|---|---|---|---|---|---|---|---|
| 4 | 구 | 교대 | 균열 | 0.2 | 0.2 | | 5 | m | 1.00 | |
| 6 | 구 | 교대 | 균열 | 0.2 | 1.0 | | 1 | m | 1.00 | |

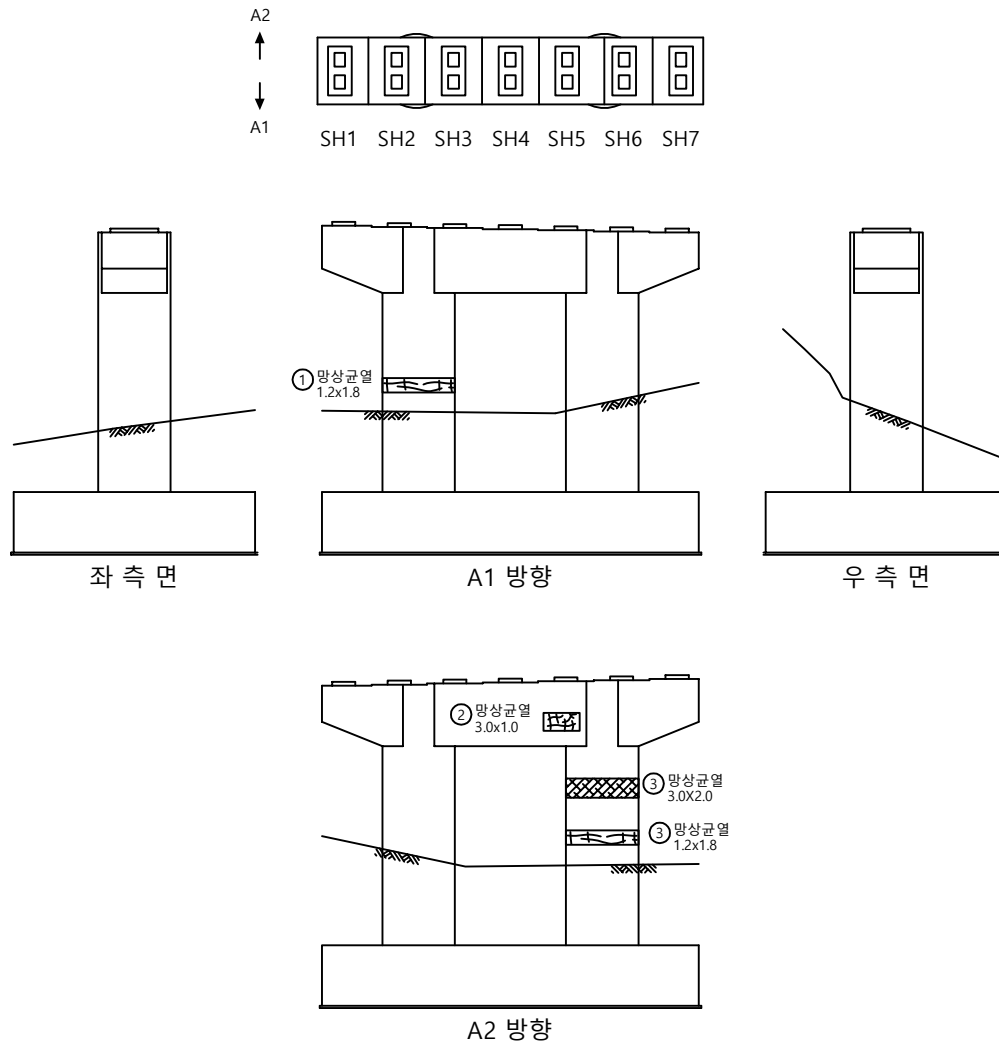
| 교각 | | | | | | | | | |
|---|---|---|---|---|---|---|---|---|---|
| P1 | | | | | | | | | |

| 교각 | | | | | | | | | |
|---|---|---|---|---|---|---|---|---|---|
| 1 | 구 | 교각 | 망상균열 | 0.2 | 1.2 | 1.8 | 1 | m <sup>2</sup> | 2.16 |
| 2 | 구 | 교각 | 망상균열 | 0.2 | 3.0 | 1.0 | 1 | m <sup>2</sup> | 3.00 |
| 3 | 구 | 교각 | 망상균열 | 0.2 | 1.2 | 1.8 | 1 | m <sup>2</sup> | 2.16 |
| 4 | 선 | 교각 | 망상균열 | 0.2 | 3.0 | 2.0 | 1 | m <sup>2</sup> | 6.00 |

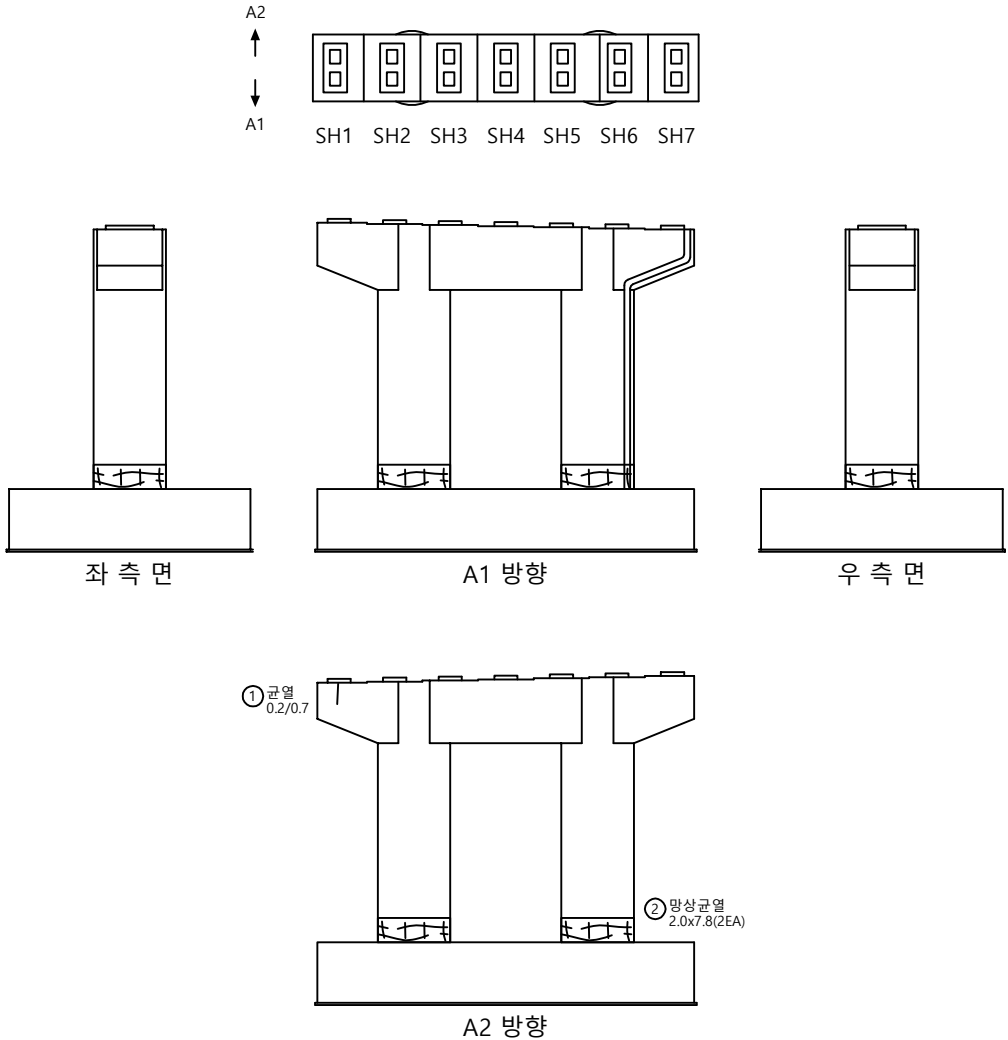
P2

| 번호 | 신/구 | 부재명 | 손 상 현 황 | 손 상 규 모 | | | | | | 비고 |
|---|---|---|---|---|---|---|---|---|---|---|
| 1 | 구 | 교각 | 균열 | 0.2 | 0.7 | | 1 | m | 0.70 | |
| 2 | 구 | 교각 | 망상균열 | 0.2 | 2.0 | 7.8 | 2 | m | 31.20 | |

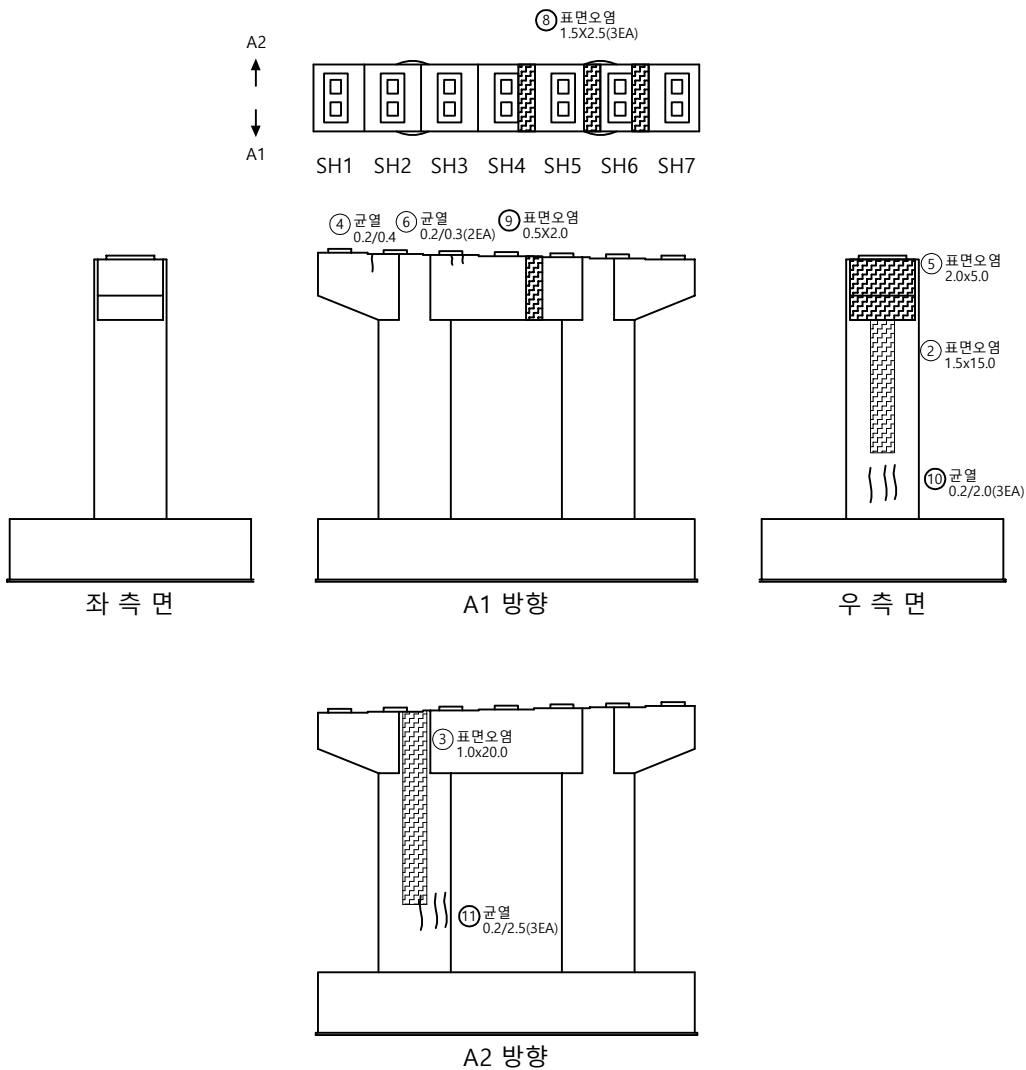
| 교각 | | | | | | | | | | |
|---|---|---|---|---|---|---|---|---|---|---|
| P3 | | | | | | | | | | |

| 교각 | | | | | | | | | | |
|---|---|---|---|---|---|---|---|---|---|---|
| 4 | 구 | 교각 | 균열 | 0.2 | 0.4 | | 1 | m | 0.40 | |
| 6 | 구 | 교각 | 균열 | 0.2 | 0.3 | | 2 | m | 0.60 | |
| 10 | 구 | 교각 | 균열 | 0.2 | 2.0 | | 3 | m | 6.00 | |
| 11 | 구 | 교각 | 균열 | 0.2 | 2.5 | | 3 | m | 7.50 | |
