## 원리2교(울산) 교면포장 S1

| 용역명 | | 2023년 부산울산고속도로 정밀안전점검 및 성능평가용역 | | | | | |

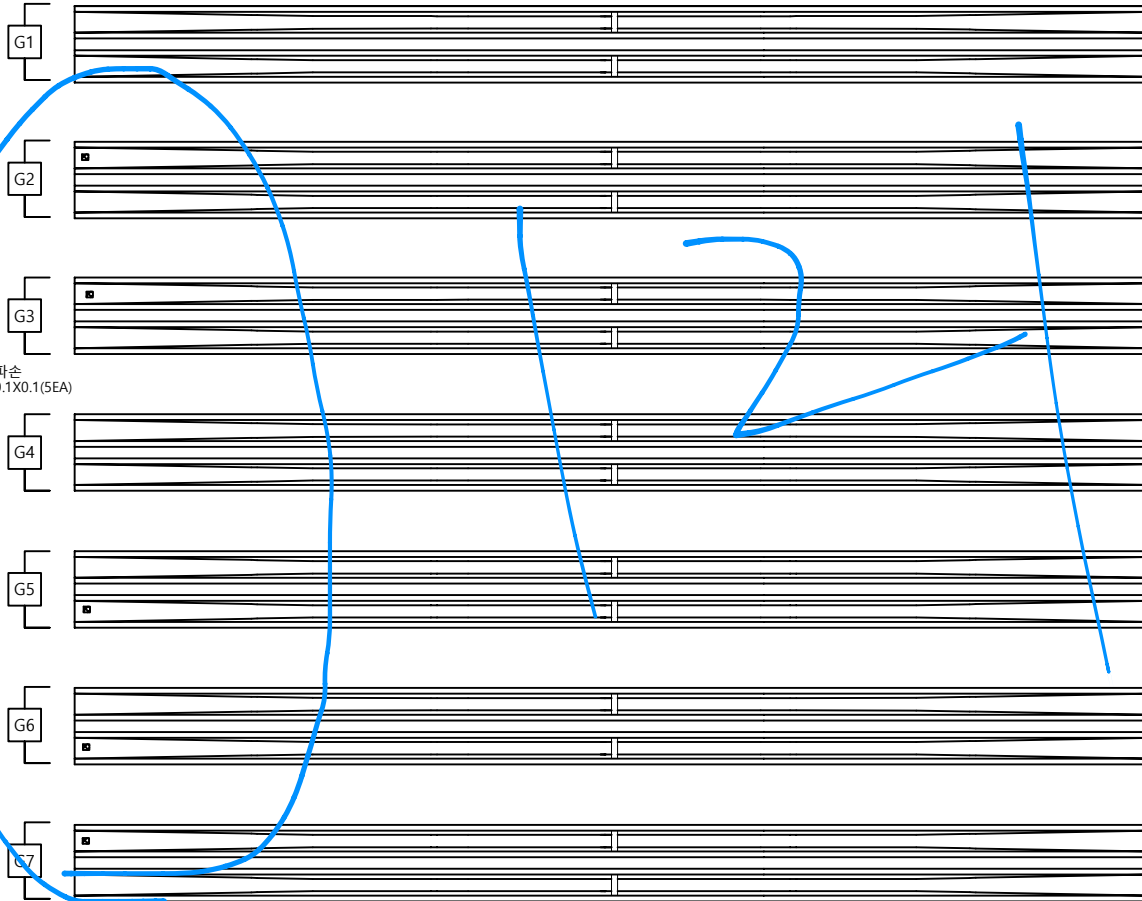
① 파손  
0.1X0.1(5EA)

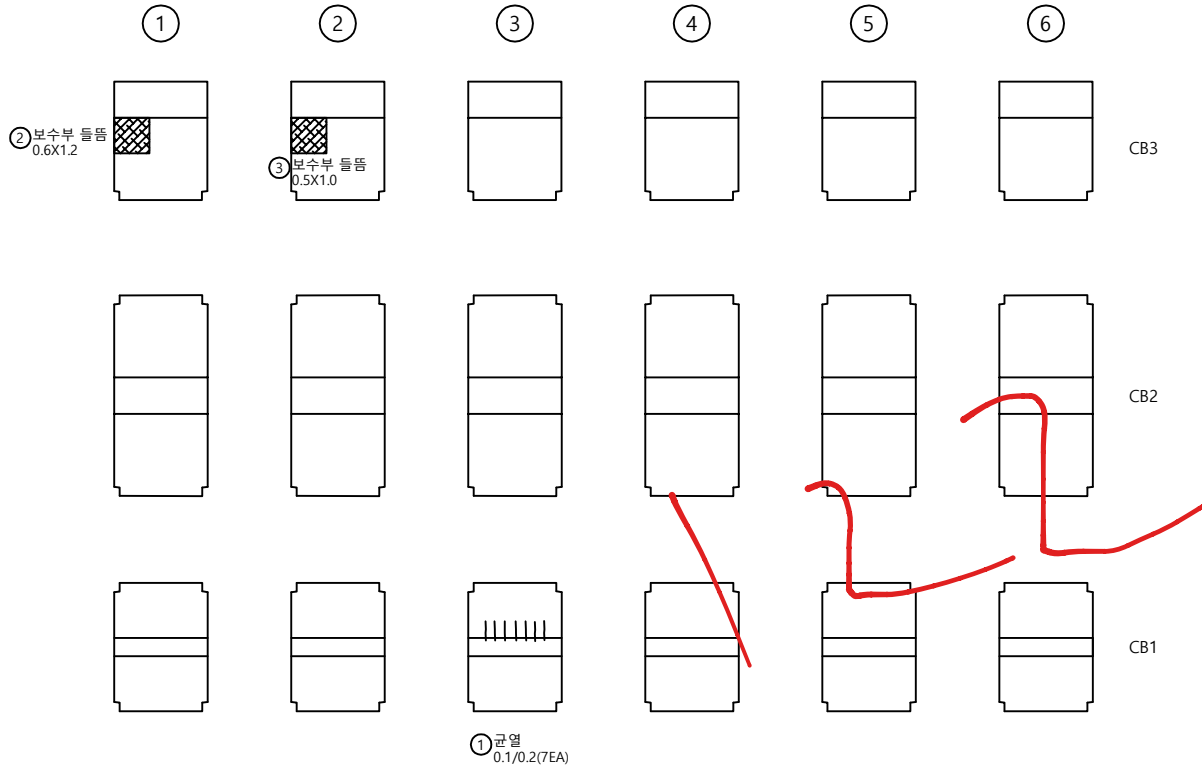
| 면적 | 선/구 | 부재명 | 손상현황 | 손상규모 | | | | | | 비고 |
|---|---|---|---|---|---|---|---|---|---|---|
| 1 | 구 | 가로보 | 균열 | 0.1 | 0.2 | | 7 | m | 1.40 | |

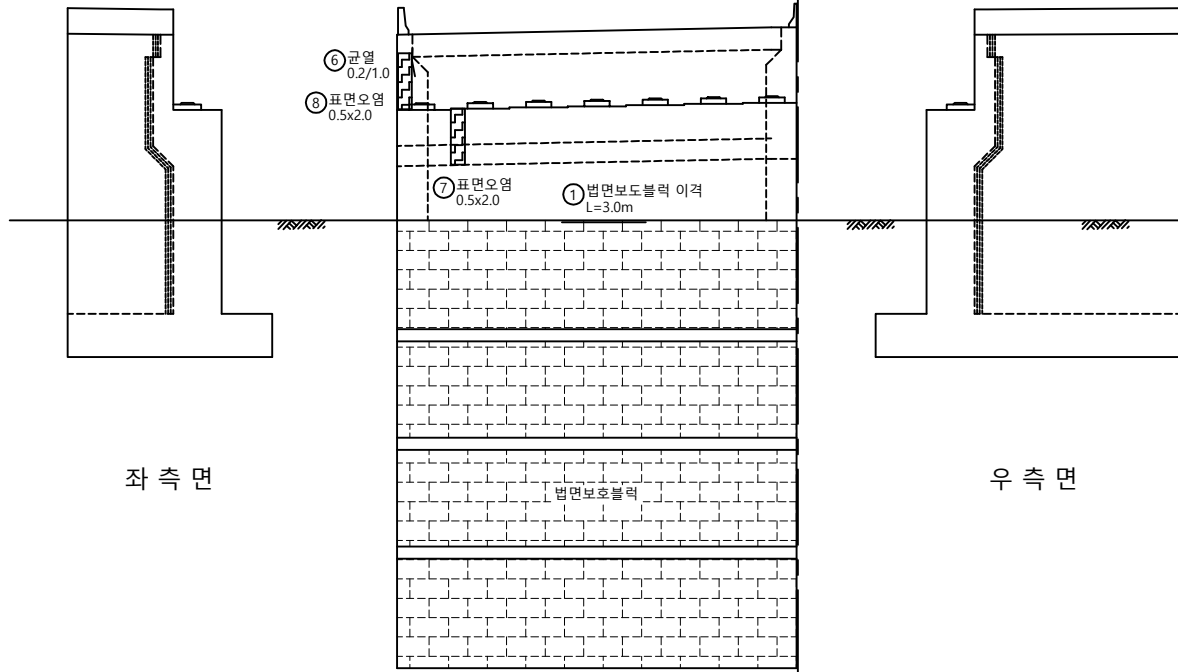
| 번호 | 선/구 | 부재명 | 손상현황 | 손상규모 | | | | | | 비고 |
|---|---|---|---|---|---|---|---|---|---|---|
| 4 | 구 | 교대 | 균열 | 0.2 | 0.2 | | 5 | m | 1.00 | |
| 6 | 구 | 교대 | 균열 | 0.2 | 1.0 | | 1 | m | 1.00 | |

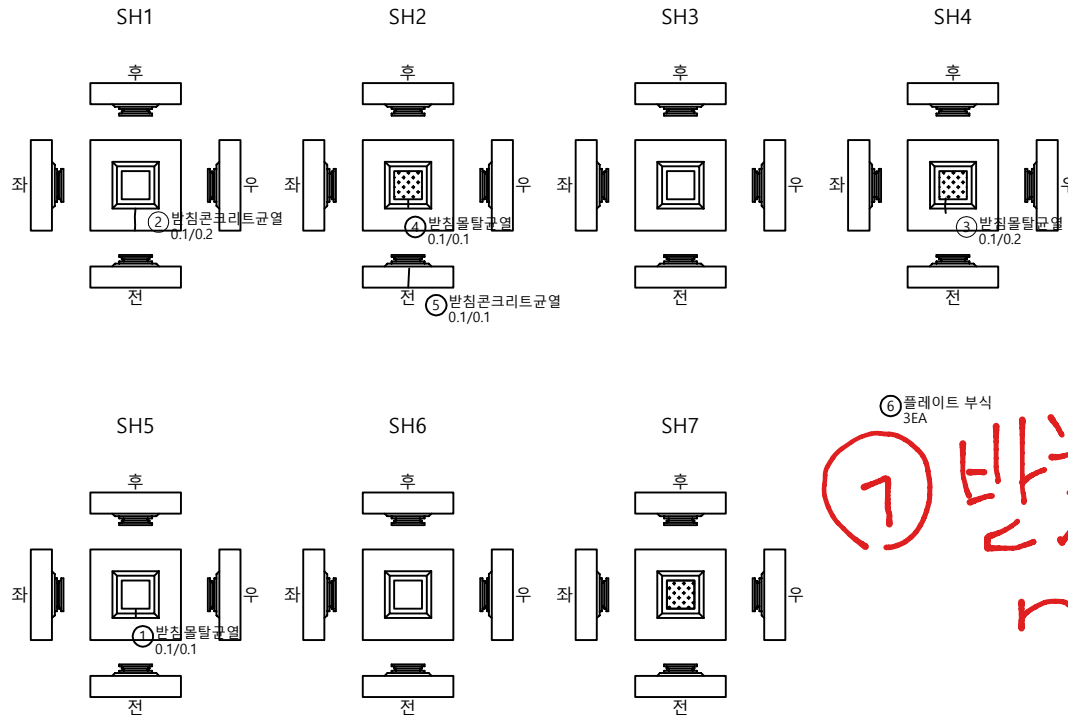
| 번호 | 선/구 | 부재명 | 손상현황 | 손상규모 | | | | | | 비고 |
|---|---|---|---|---|---|---|---|---|---|---|
| 1 | 구 | 교량받침 | 받침물탈 균열 | 0.1 | 0.1 | | 1 | m | 0.10 | |
| 2 | 구 | 교량받침 | 받침콘크리트 균열 | 0.1 | 0.2 | | 1 | m | 0.20 | |
| 3 | 구 | 교량받침 | 받침물탈 균열 | 0.1 | 0.2 | | 1 | m | 0.20 | |
| 4 | 구 | 교량받침 | 받침물탈 균열 | 0.1 | 0.1 | | 1 | m | 0.10 | |
| 5 | 구 | 교량받침 | 받침콘크리트 균열 | 0.1 | 0.1 | | 1 | m | 0.10 | |
| 6 | 신 | 교량받침 | 플레이트 부식 | | | | 3 | EA | 3.00 | |

⑦ 반경 강 7EA

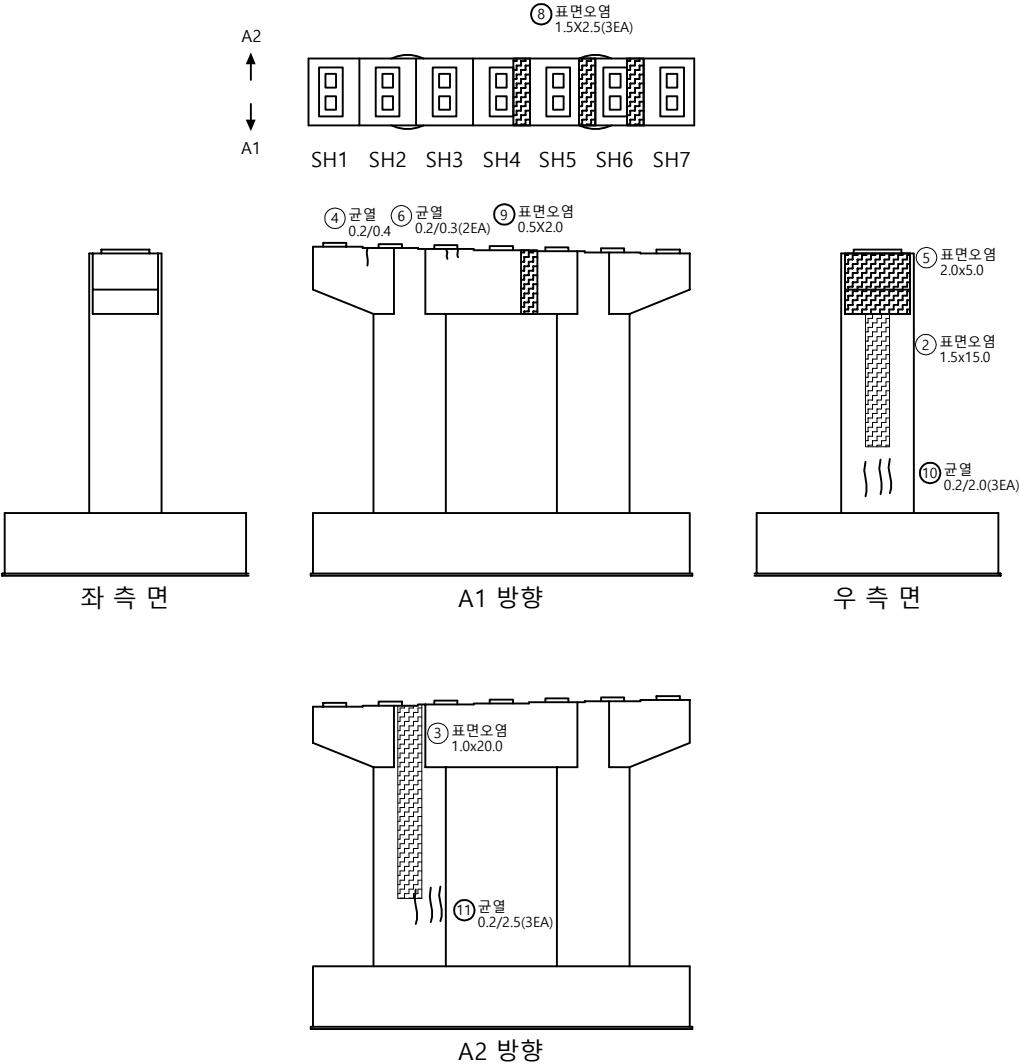
P3

| 번호 | 신/구 | 부재명 | 손 상 현 황 | 손 상 규 모 | | | | | 비고 | |
|---|---|---|---|---|---|---|---|---|---|---|
| 4 | 구 | 교각 | 균열 | 0.2 | 0.4 | | 1 | m | 0.40 | |
| 6 | 구 | 교각 | 균열 | 0.2 | 0.3 | | 2 | m | 0.60 | |
| 10 | 구 | 교각 | 균열 | 0.2 | 2.0 | | 3 | m | 6.00 | |
| 11 | 구 | 교각 | 균열 | 0.2 | 2.5 | | 3 | m | 7.50 | |

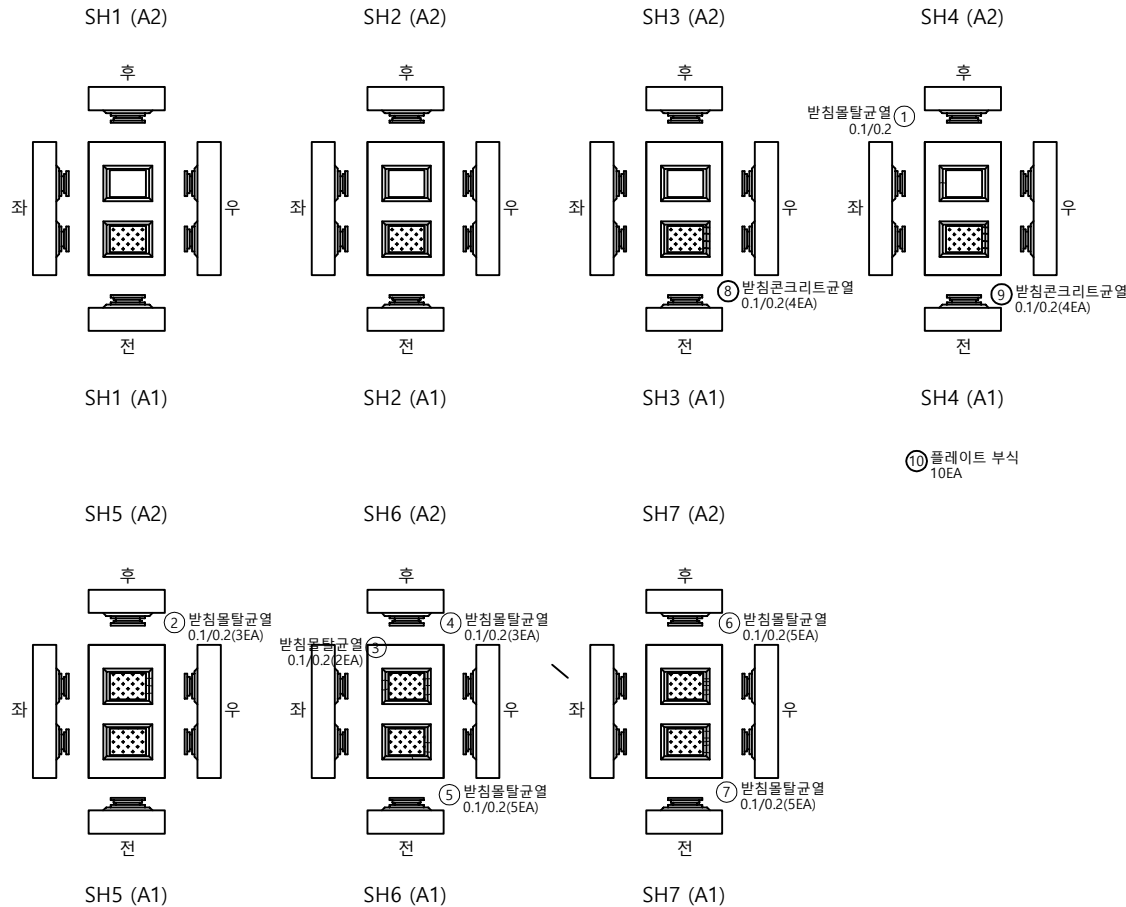
| 번호 | 신/구 | 부재명 | 손 상 현 황 | 손 상 규 모 | | | | | | 비고 |
|---|---|---|---|---|---|---|---|---|---|---|
| 1 | 구 | 교량받침 | 받침물탈 균열 | 0.1 | 0.2 | | 1 | m | 0.20 | |
| 2 | 구 | 교량받침 | 받침물탈 균열 | 0.1 | 0.2 | | 3 | m | 0.60 | |
| 3 | 구 | 교량받침 | 받침물탈 균열 | 0.1 | 0.2 | | 2 | m | 0.40 | |
| 4 | 구 | 교량받침 | 받침물탈 균열 | 0.1 | 0.2 | | 3 | m | 0.60 | |
| 5 | 구 | 교량받침 | 받침물탈 균열 | 0.1 | 0.2 | | 5 | m | 1.00 | |
| 6 | 구 | 교량받침 | 받침물탈 균열 | 0.1 | 0.2 | | 5 | m | 1.00 | |
| 7 | 구 | 교량받침 | 받침물탈 균열 | 0.1 | 0.2 | | 5 | m | 1.00 | |
| 8 | 구 | 교량받침 | 받침콘크리트 균열 | 0.1 | 0.2 | | 4 | m | 0.80 | |
| 9 | 구 | 교량받침 | 받침콘크리트 균열 | 0.1 | 0.2 | | 4 | m | 0.80 | |
| 10 | 신/구 | 교량받침 | 플레이트 부식 | | | | 10 | EA | 10.00 | |

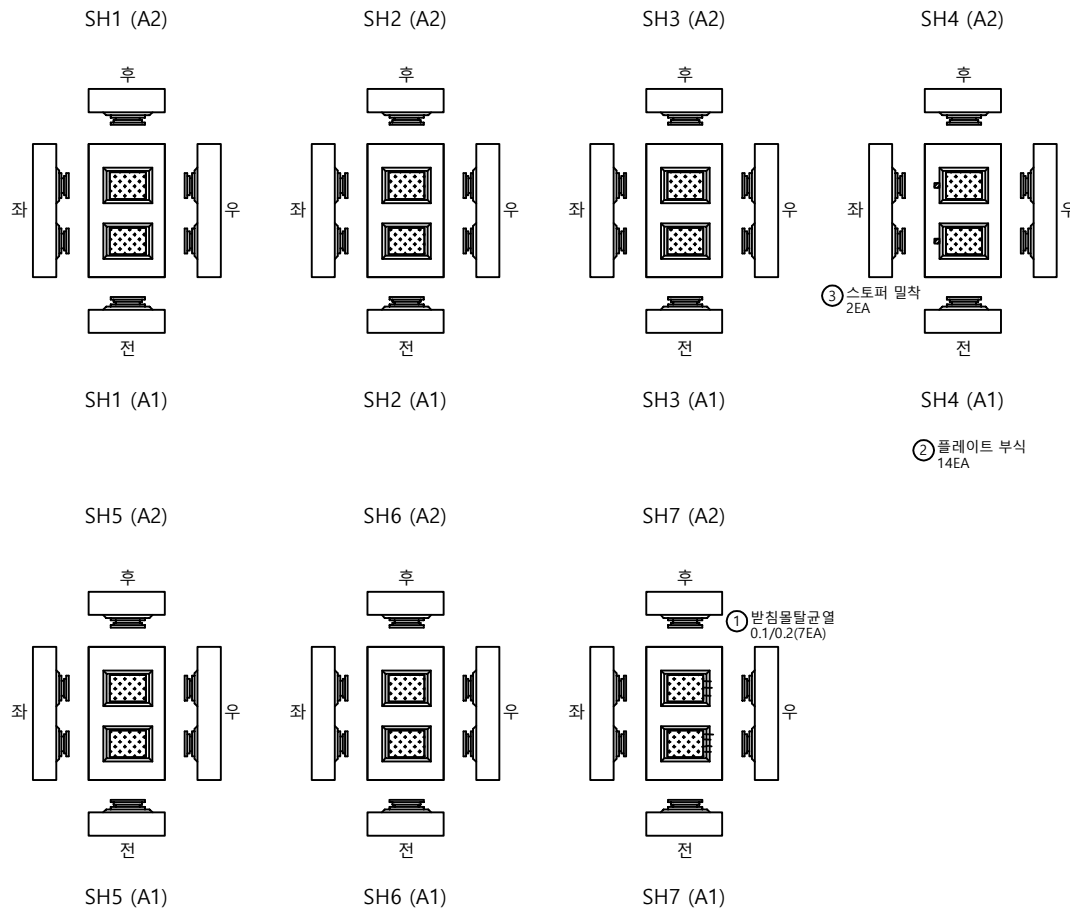
| 번호 | 선/구 | 부재명 | 손 상 전 황 | 손 상 규 모 | | | | | | 비고 |
|---|---|---|---|---|---|---|---|---|---|---|
| 1 | 선 | 교량변점 | 받침물탈 균열 | 0.1 | 0.2 | | 7 | m | 1.40 | |
| 2 | 선 | 교량변점 | 플레이트 부식 | | | | 14 | EA | 14.00 | |

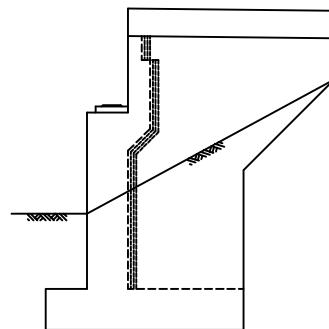
우 측 면

| 교대 | | | | | | | | | |
|---|---|---|---|---|---|---|---|---|---|
| 2 | 구 | 교대 | 망상균열 | 0.2 | 1.0 | 2.0 | 1 | m <sup>2</sup> | 2.00 |
| 3 | 구 | 교대 | 망상균열 | 0.2 | 0.5 | 1.2 | 2 | m <sup>2</sup> | 1.20 |
