원리2교(울산) 교면포장 S1

| 용역명 | | 2023년 부산울산고속도로 정밀안전점검 및 성능평가용역 | | | |

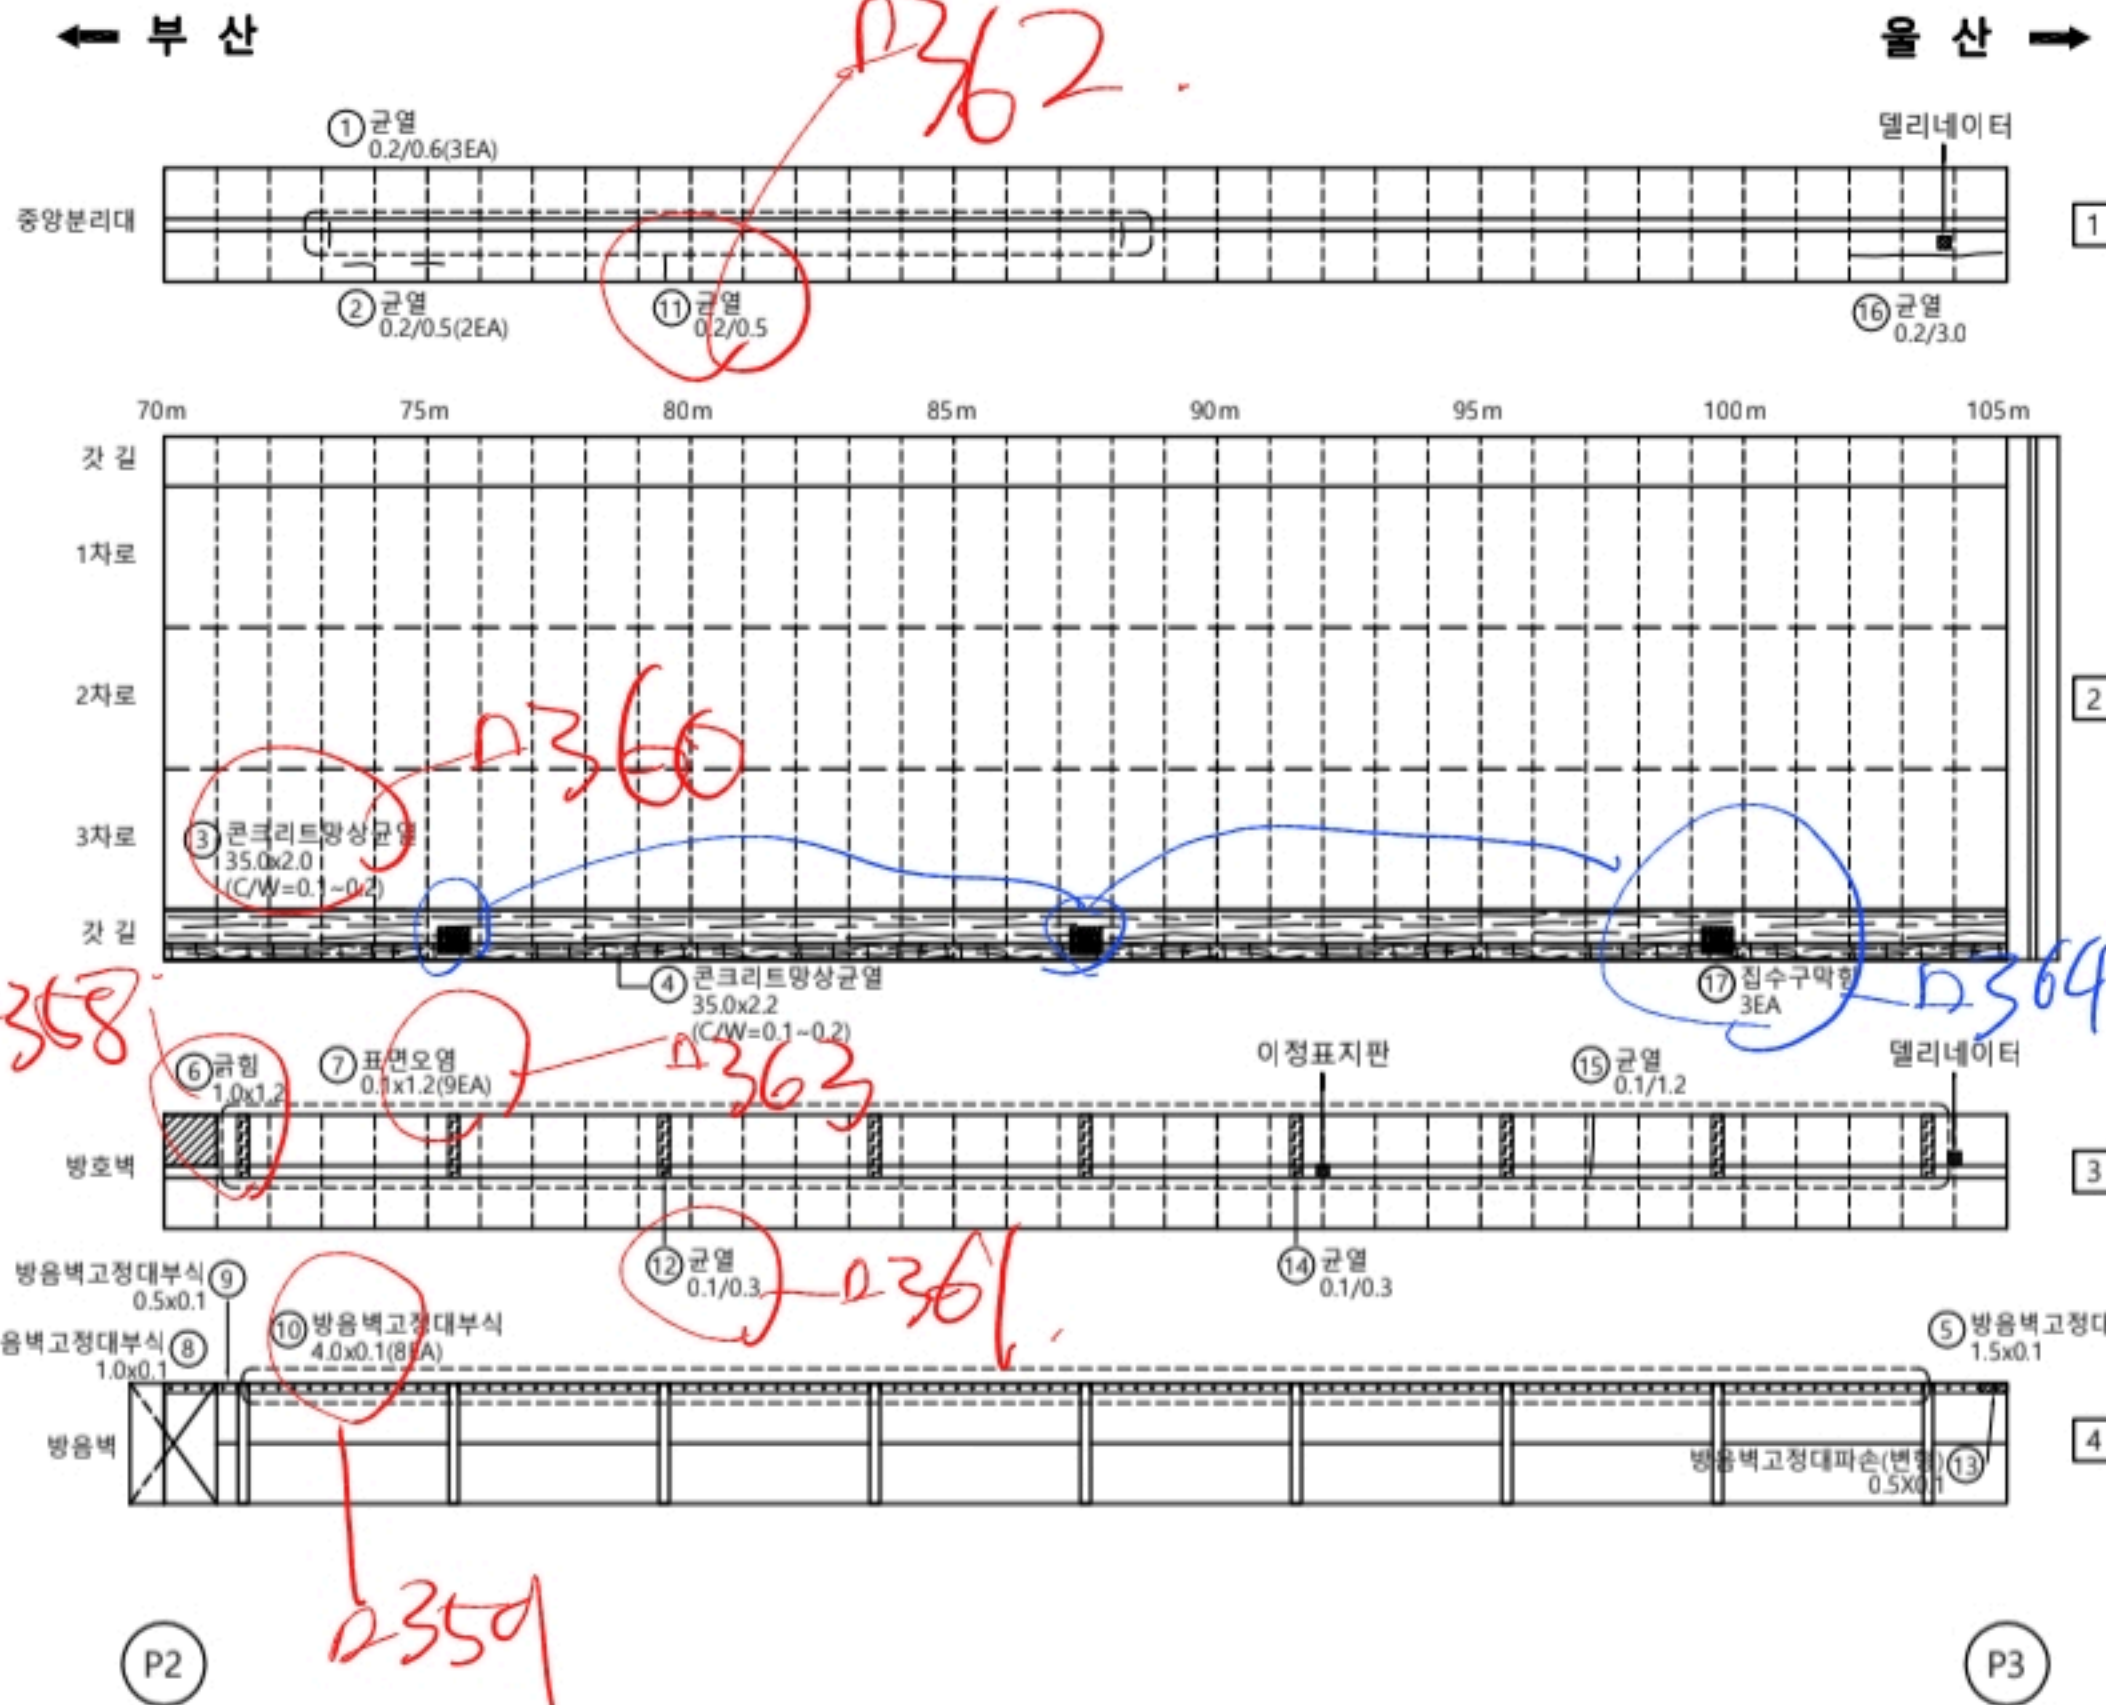
| 교면포장 | | | | | | | | | |
|---|---|---|---|---|---|---|---|---|---|
| 1 | 구 | 방호벽 | 균열 | 0.2 | 0.6 | | 3 | m | 1.80 |
| 2 | 구 | 방호벽 | 균열 | 0.2 | 0.5 | | 2 | m | 1.00 |
| 3 | 구 | 교면포장 | 포장 열상균열 | 0.2 | 35.0 | 2.0 | 1 | ㎡ | 70.00 |
| 4 | 구 | 교면포장 | 포장 열상균열 | 0.2 | 35.0 | 0.8 | 1 | ㎡ | 28.00 |
| 5 | 구 | 방호벽 | 고정대 부식 | | 1.5 | 0.1 | 1 | ㎡ | 0.15 |
| 10 | 구 | 방호벽 | 고정대 부식 | | 4.0 | 0.1 | 1 | ㎡ | 0.40 |
| 16 | 구 | 방호벽 | 균열 | 0.2 | 3.0 | | 1 | m | 3.00 |

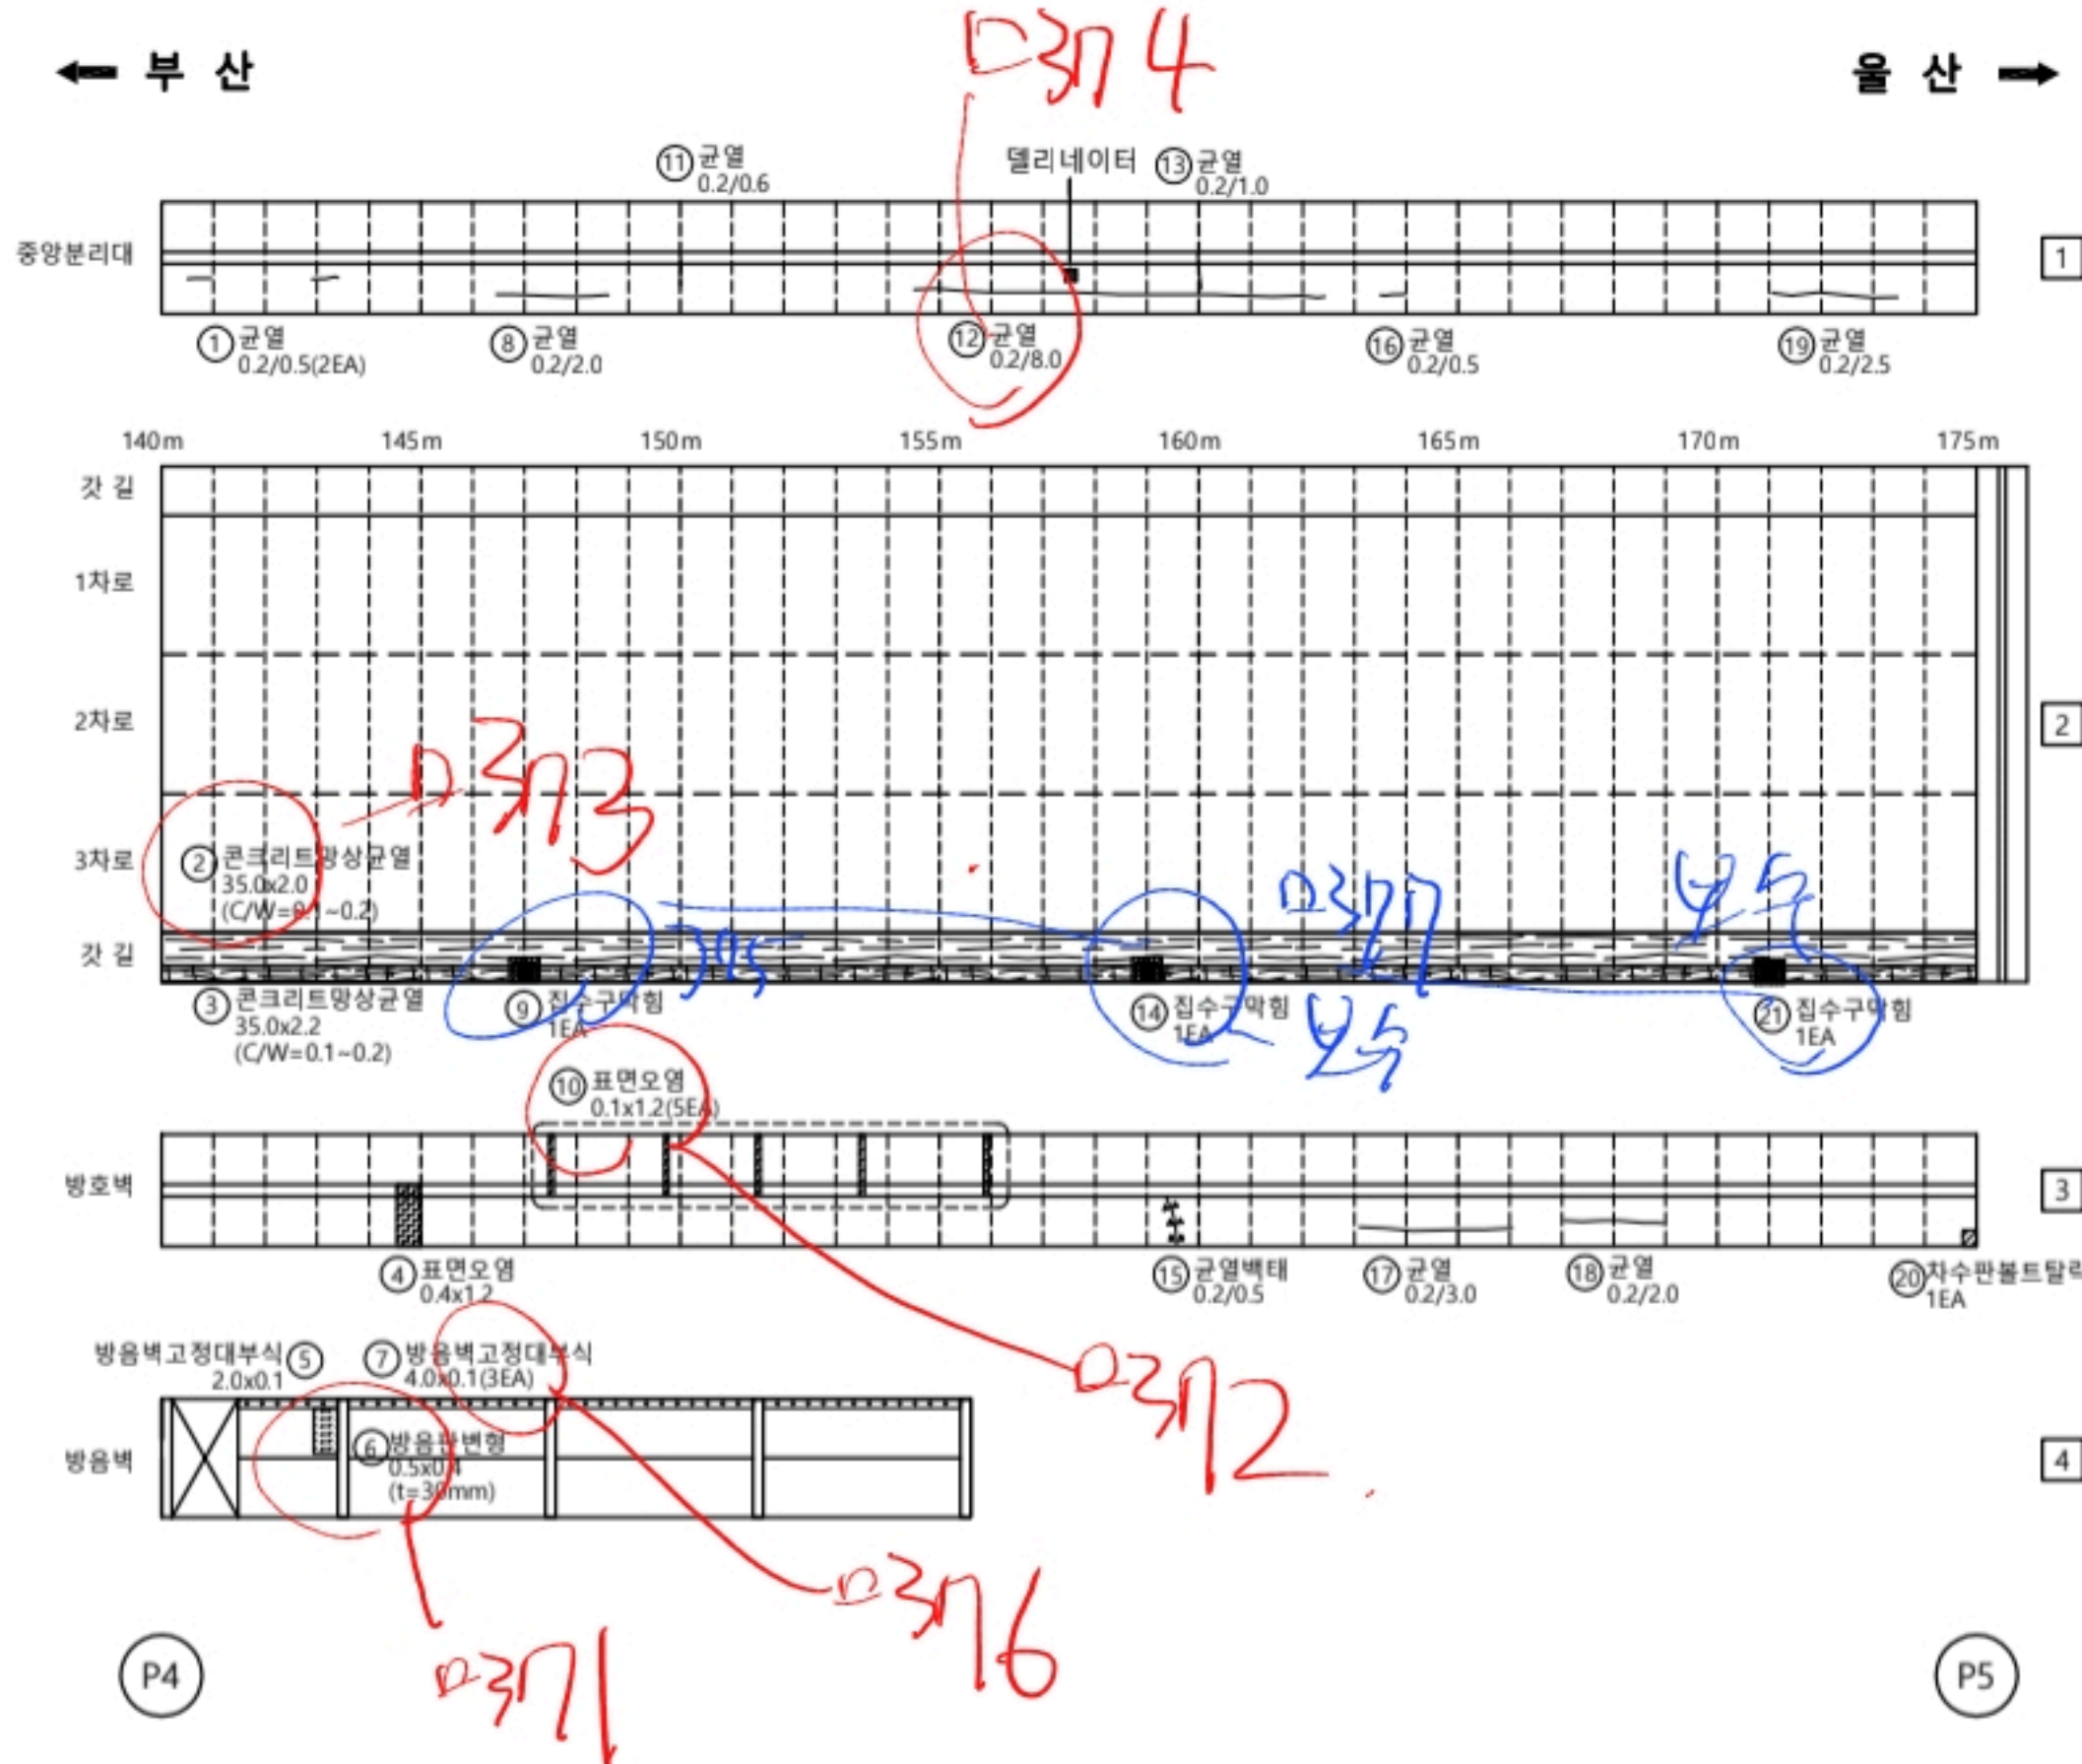
| 교면포장 S5 | | | | | | | | | | |
|---|---|---|---|---|---|---|---|---|---|---|
| 1 | 구 | 방호벽 | 균열 | 0.2 | 0.5 | | 2 | m | 1.00 | |
| 2 | 구 | 교면포장 | 포장 망상균열 | 0.2 | 35.0 | 2.0 | 1 | ㎡ | 70.00 | |
| 3 | 구 | 교면포장 | 포장 망상균열 | 0.2 | 35.0 | 0.8 | 1 | ㎡ | 28.00 | |
| 5 | 구 | 방호벽 | 고정대 부식 | | 2.0 | 0.1 | 1 | ㎡ | 0.20 | |
| 8 | 구 | 방호벽 | 균열 | 0.2 | 2.0 | | 1 | m | 2.00 | |
| 17 | 구 | 방호벽 | 균열 | 0.2 | 3.0 | | 1 | m | 3.00 | |

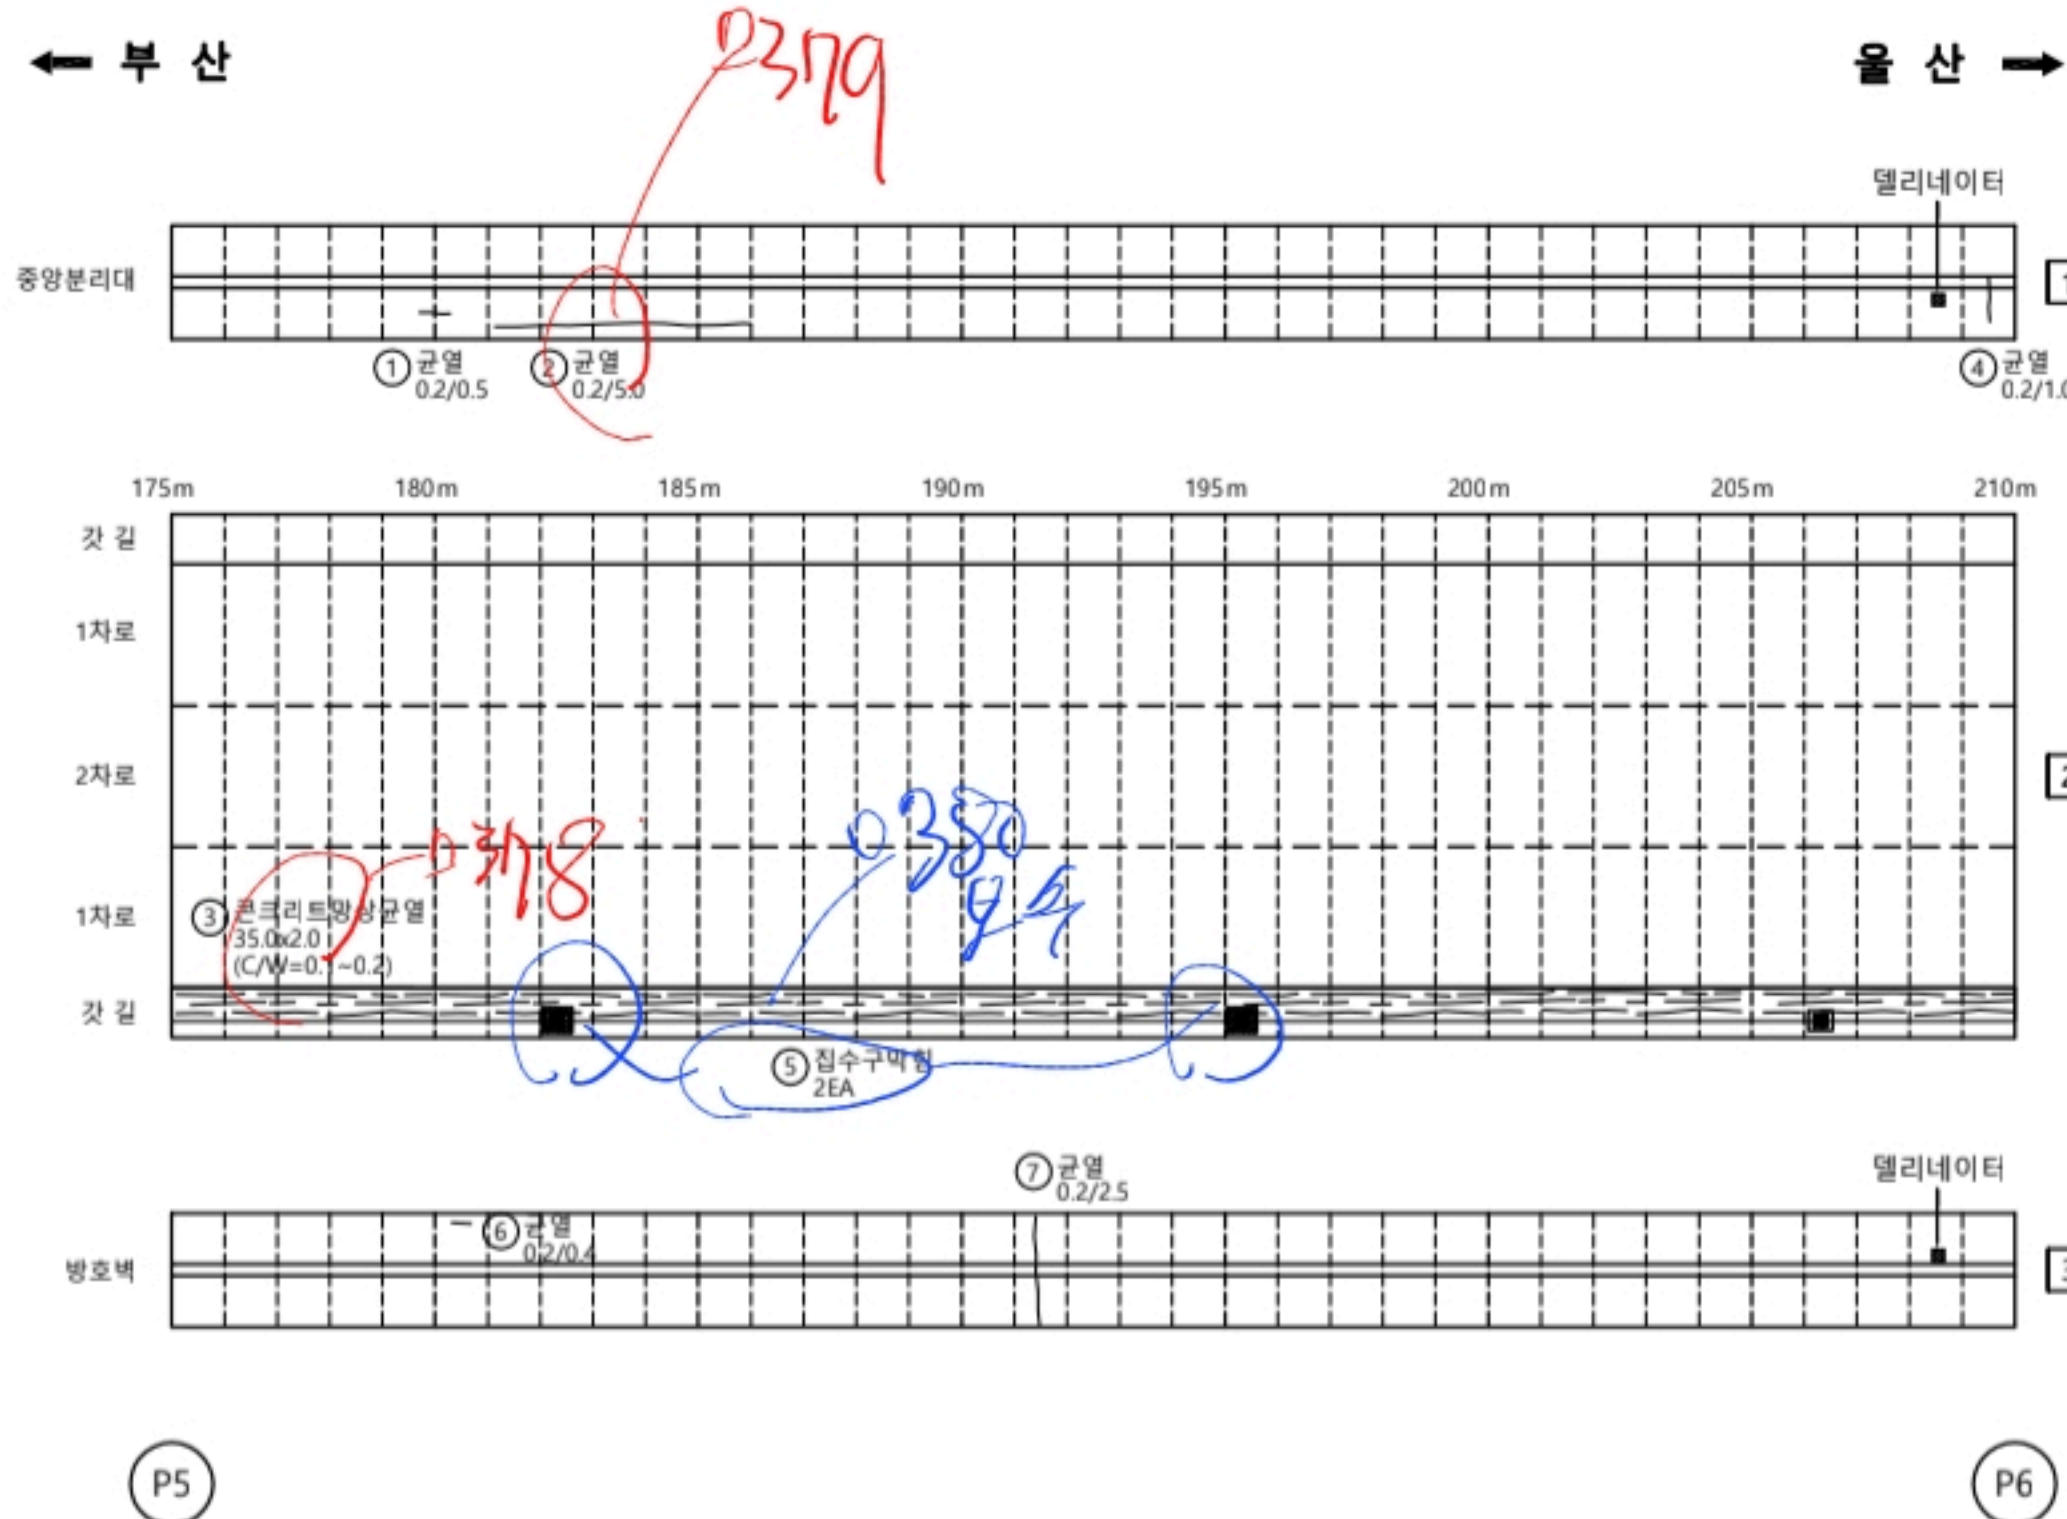
| 번호 | 선/구 | 부재명 | 손상현황 | 손상규모 | | | | | 비고 |
|---|---|---|---|---|---|---|---|---|---|
| 1 | 구 | 방호벽 | 균열 | 0.2 | 0.5 | | 1 | m | 0.50 |
| 2 | 구 | 방호벽 | 균열 | 0.2 | 5.0 | | 1 | m | 5.00 |
| 3 | 구 | 교면포장 | 포장 망상균열 | 0.2 | 35.0 | 2.0 | 1 | m | 70.00 |
| 4 | 구 | 방호벽 | 균열 | 0.2 | 1.0 | | 1 | m | 1.00 |
| 7 | 구 | 방호벽 | 균열 | 0.2 | 2.5 | | 1 | m | 2.50 |

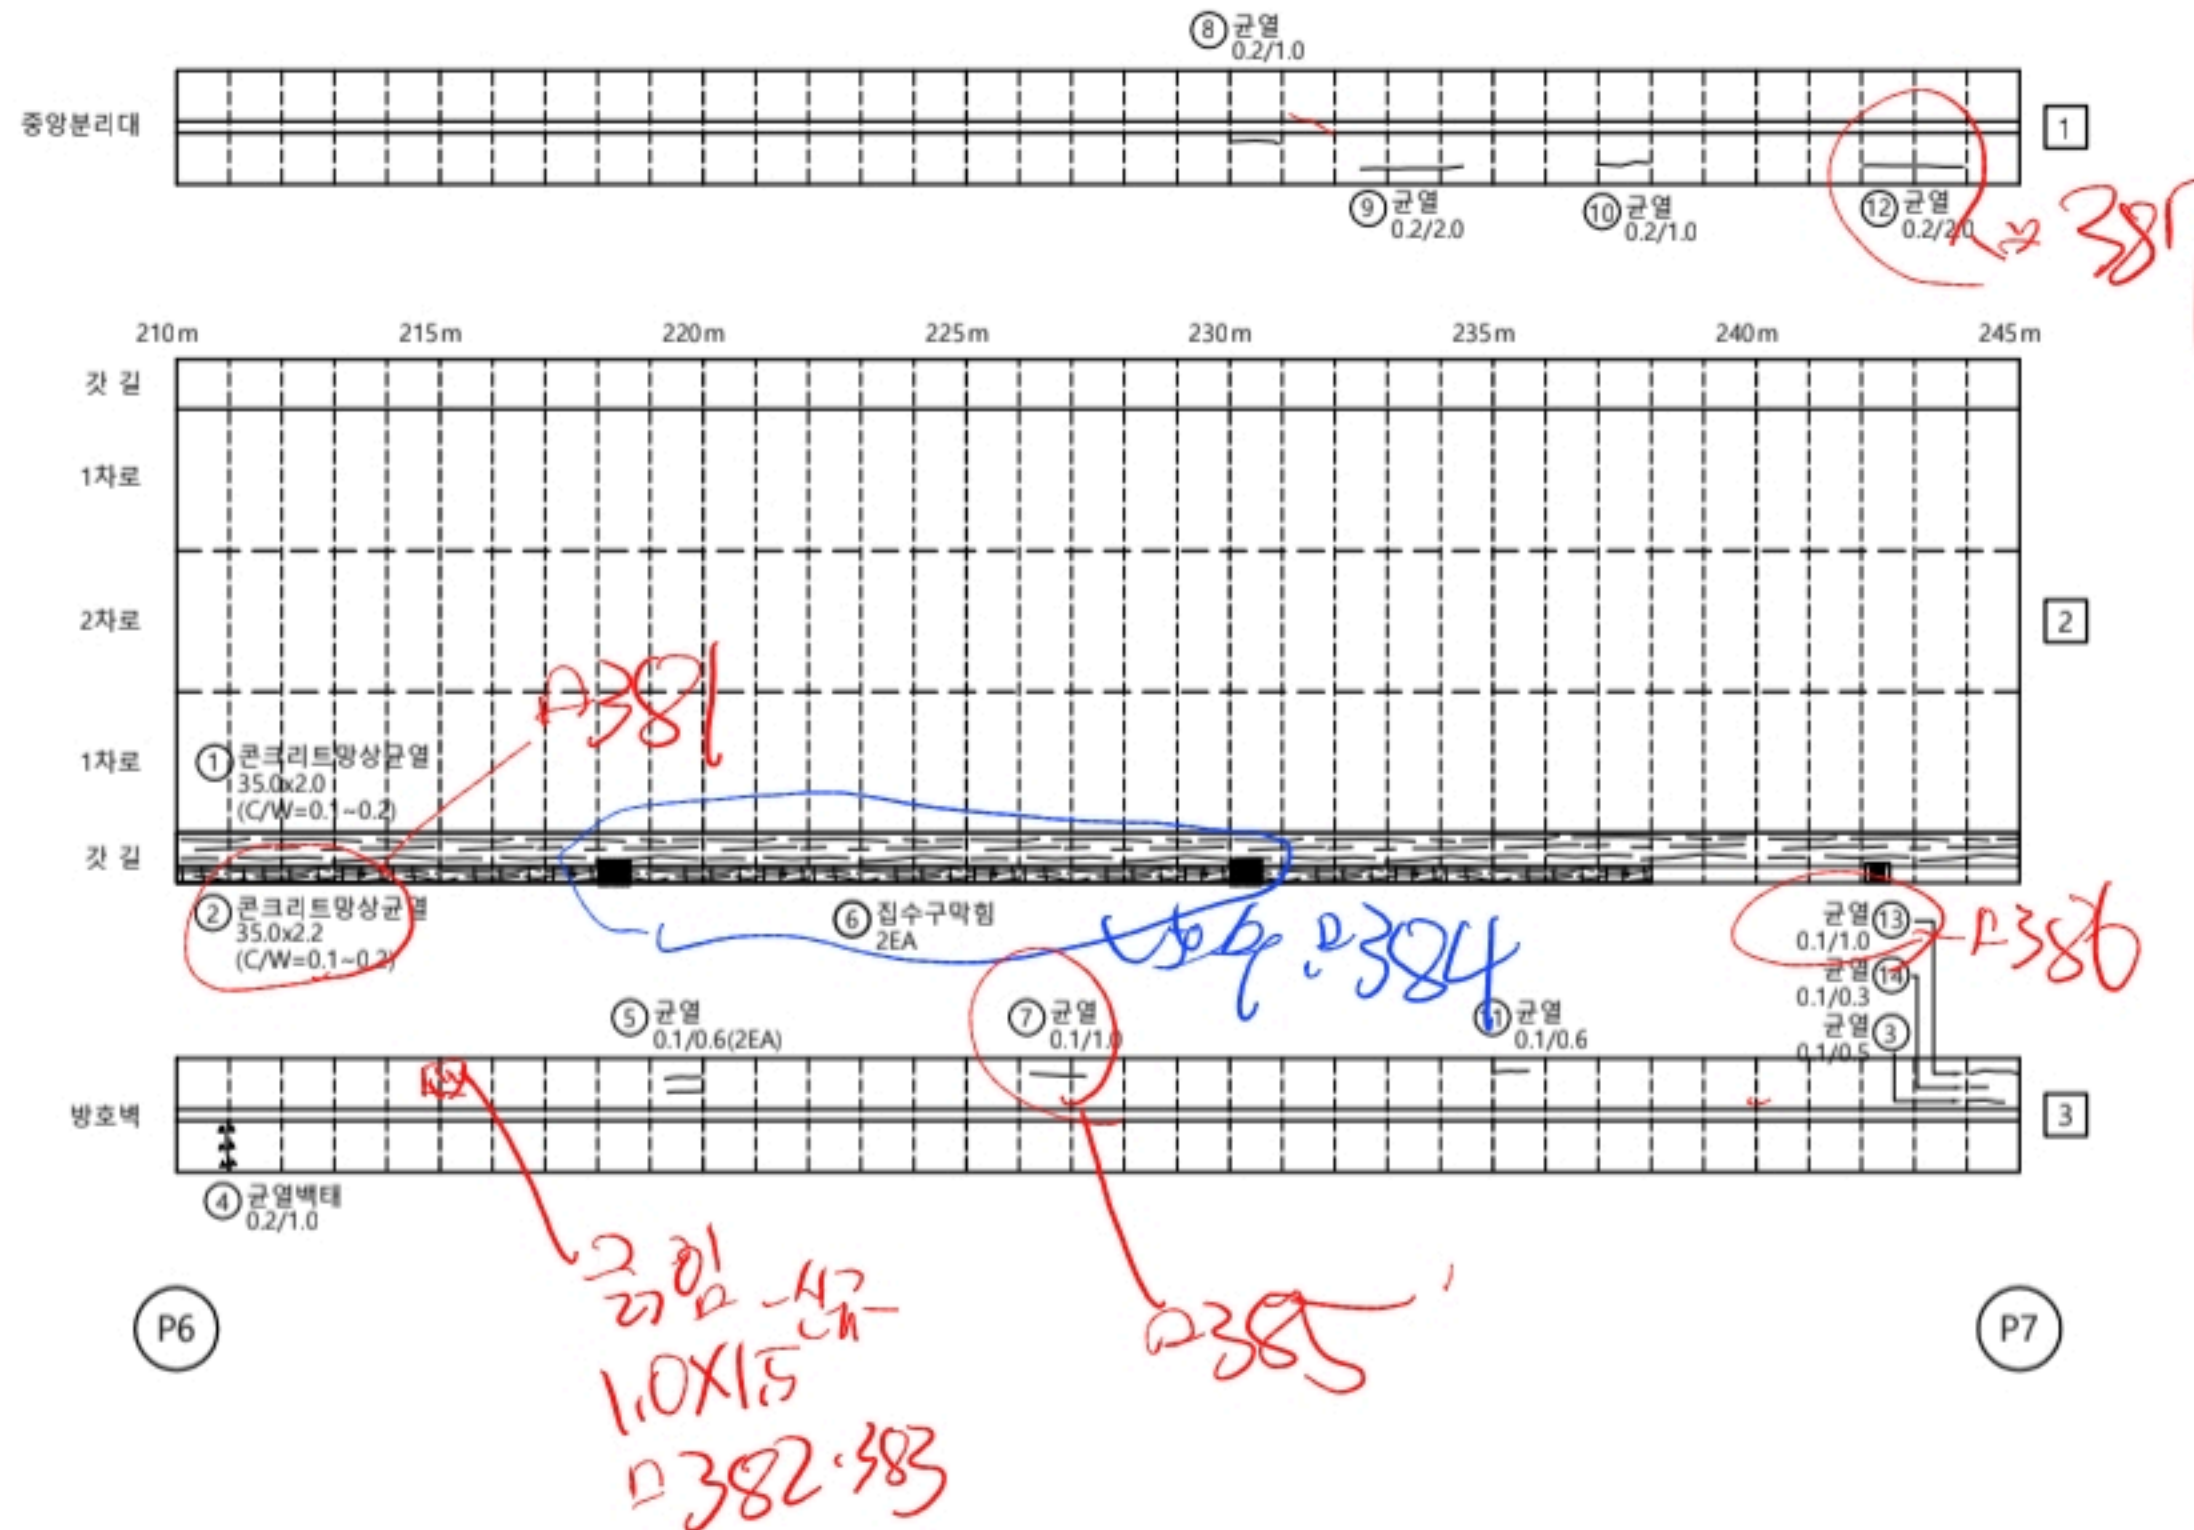
| 번호 | 선/구 | 부재명 | 손상현황 | 손상규모 | | | | | 비고 |
|---|---|---|---|---|---|---|---|---|---|
| 1 | 구 | 교면포장 | 포장 망상균열 | 0.2 | 35.0 | 2.0 | 1 | m | 70.00 |
| 2 | 구 | 교면포장 | 포장 망상균열 | 0.2 | 35.0 | 0.8 | 1 | m | 28.00 |
| 3 | 구 | 방호벽 | 균열 | 0.1 | 0.5 | | 1 | m | 0.50 |
| 4 | 구 | 방호벽 | 균열부백태 | 0.2 | 1.0 | | 1 | m | 1.00 |
| 5 | 구 | 방호벽 | 균열 | 0.1 | 0.6 | | 2 | m | 1.20 |
| 8 | 구 | 방호벽 | 균열 | 0.2 | 1.0 | | 1 | m | 1.00 |

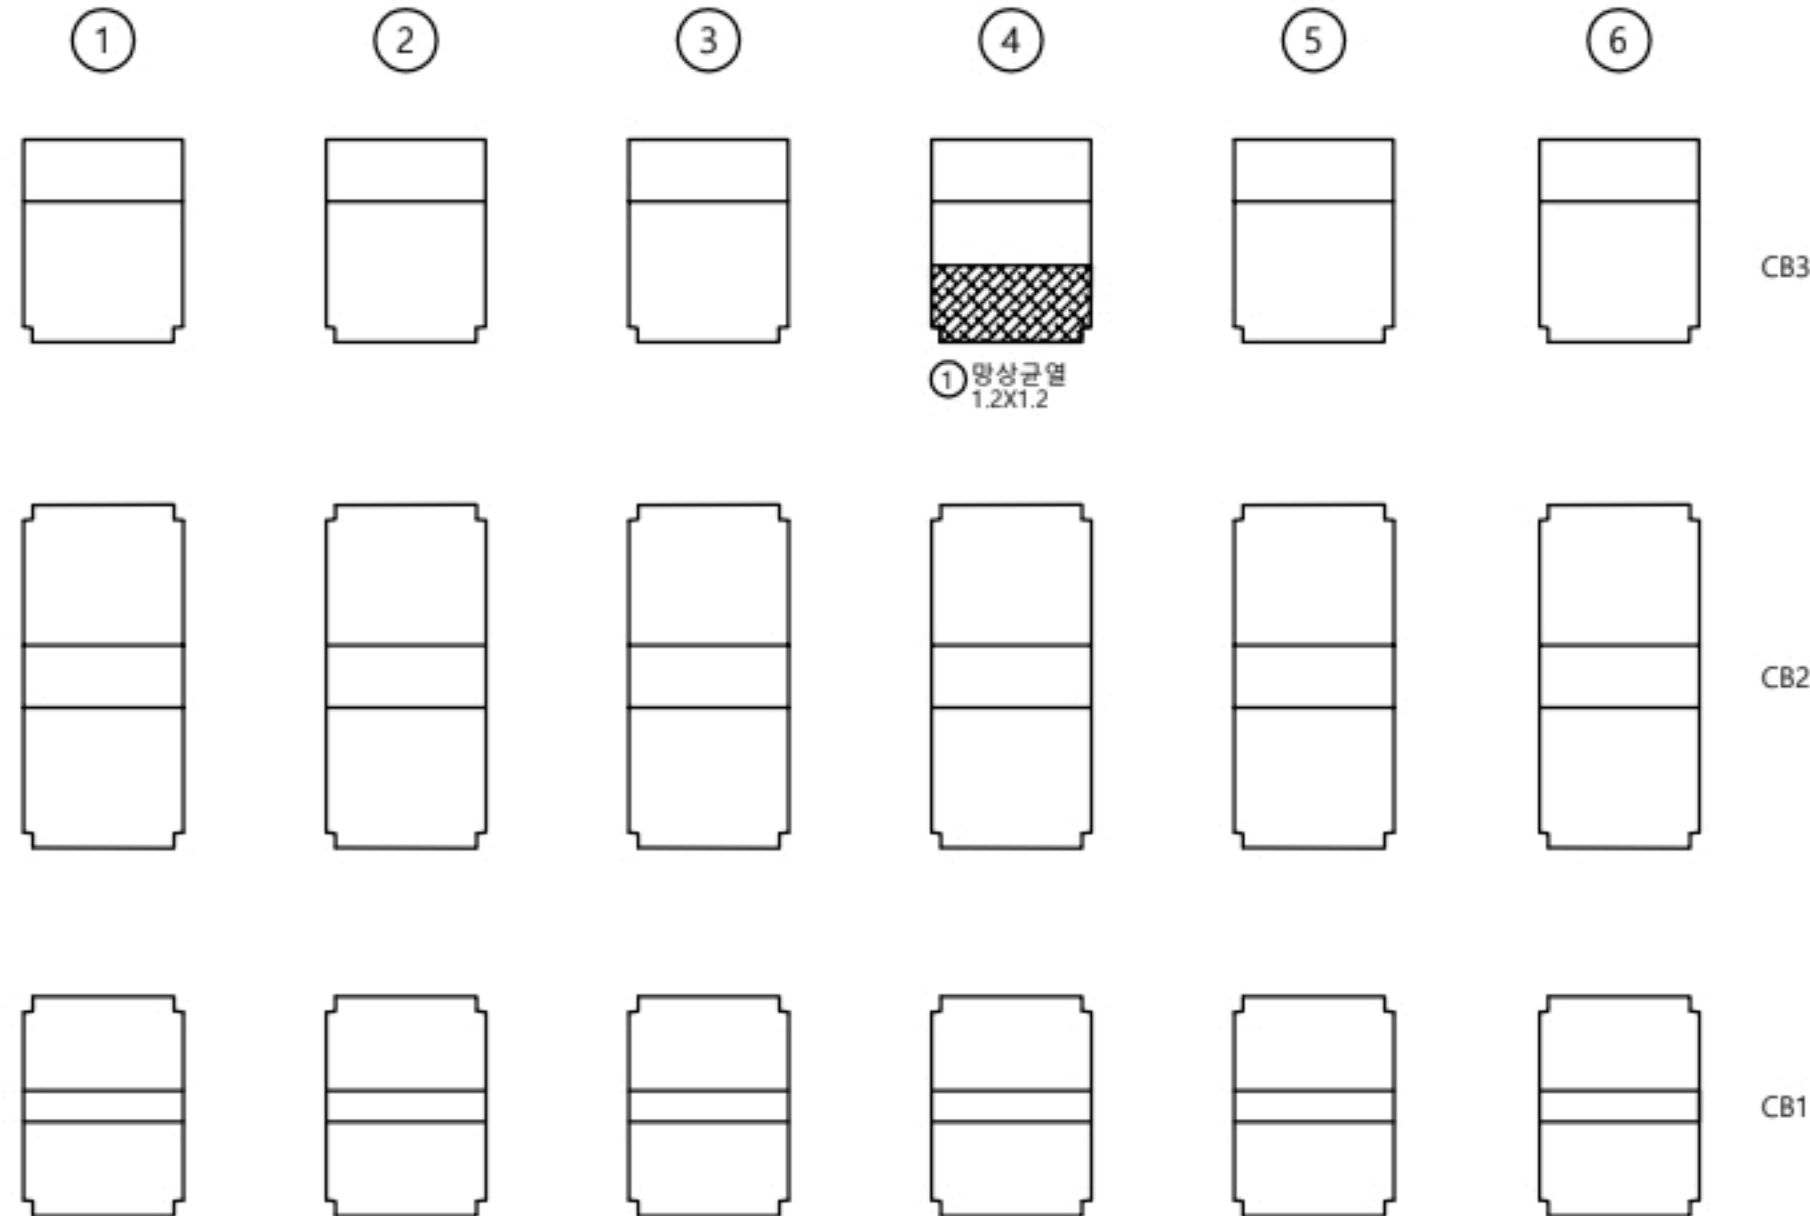
P6

| 번호 | 선/구 | 부재명 | 손상현황 | 손상규모 | | | | | | 비고 |
|---|---|---|---|---|---|---|---|---|---|---|
| 1 | 선 | 가로보 | 망상균열 | 0.2 | 1.2 | 1.2 | 1 | m <sup>2</sup> | 1.44 | |

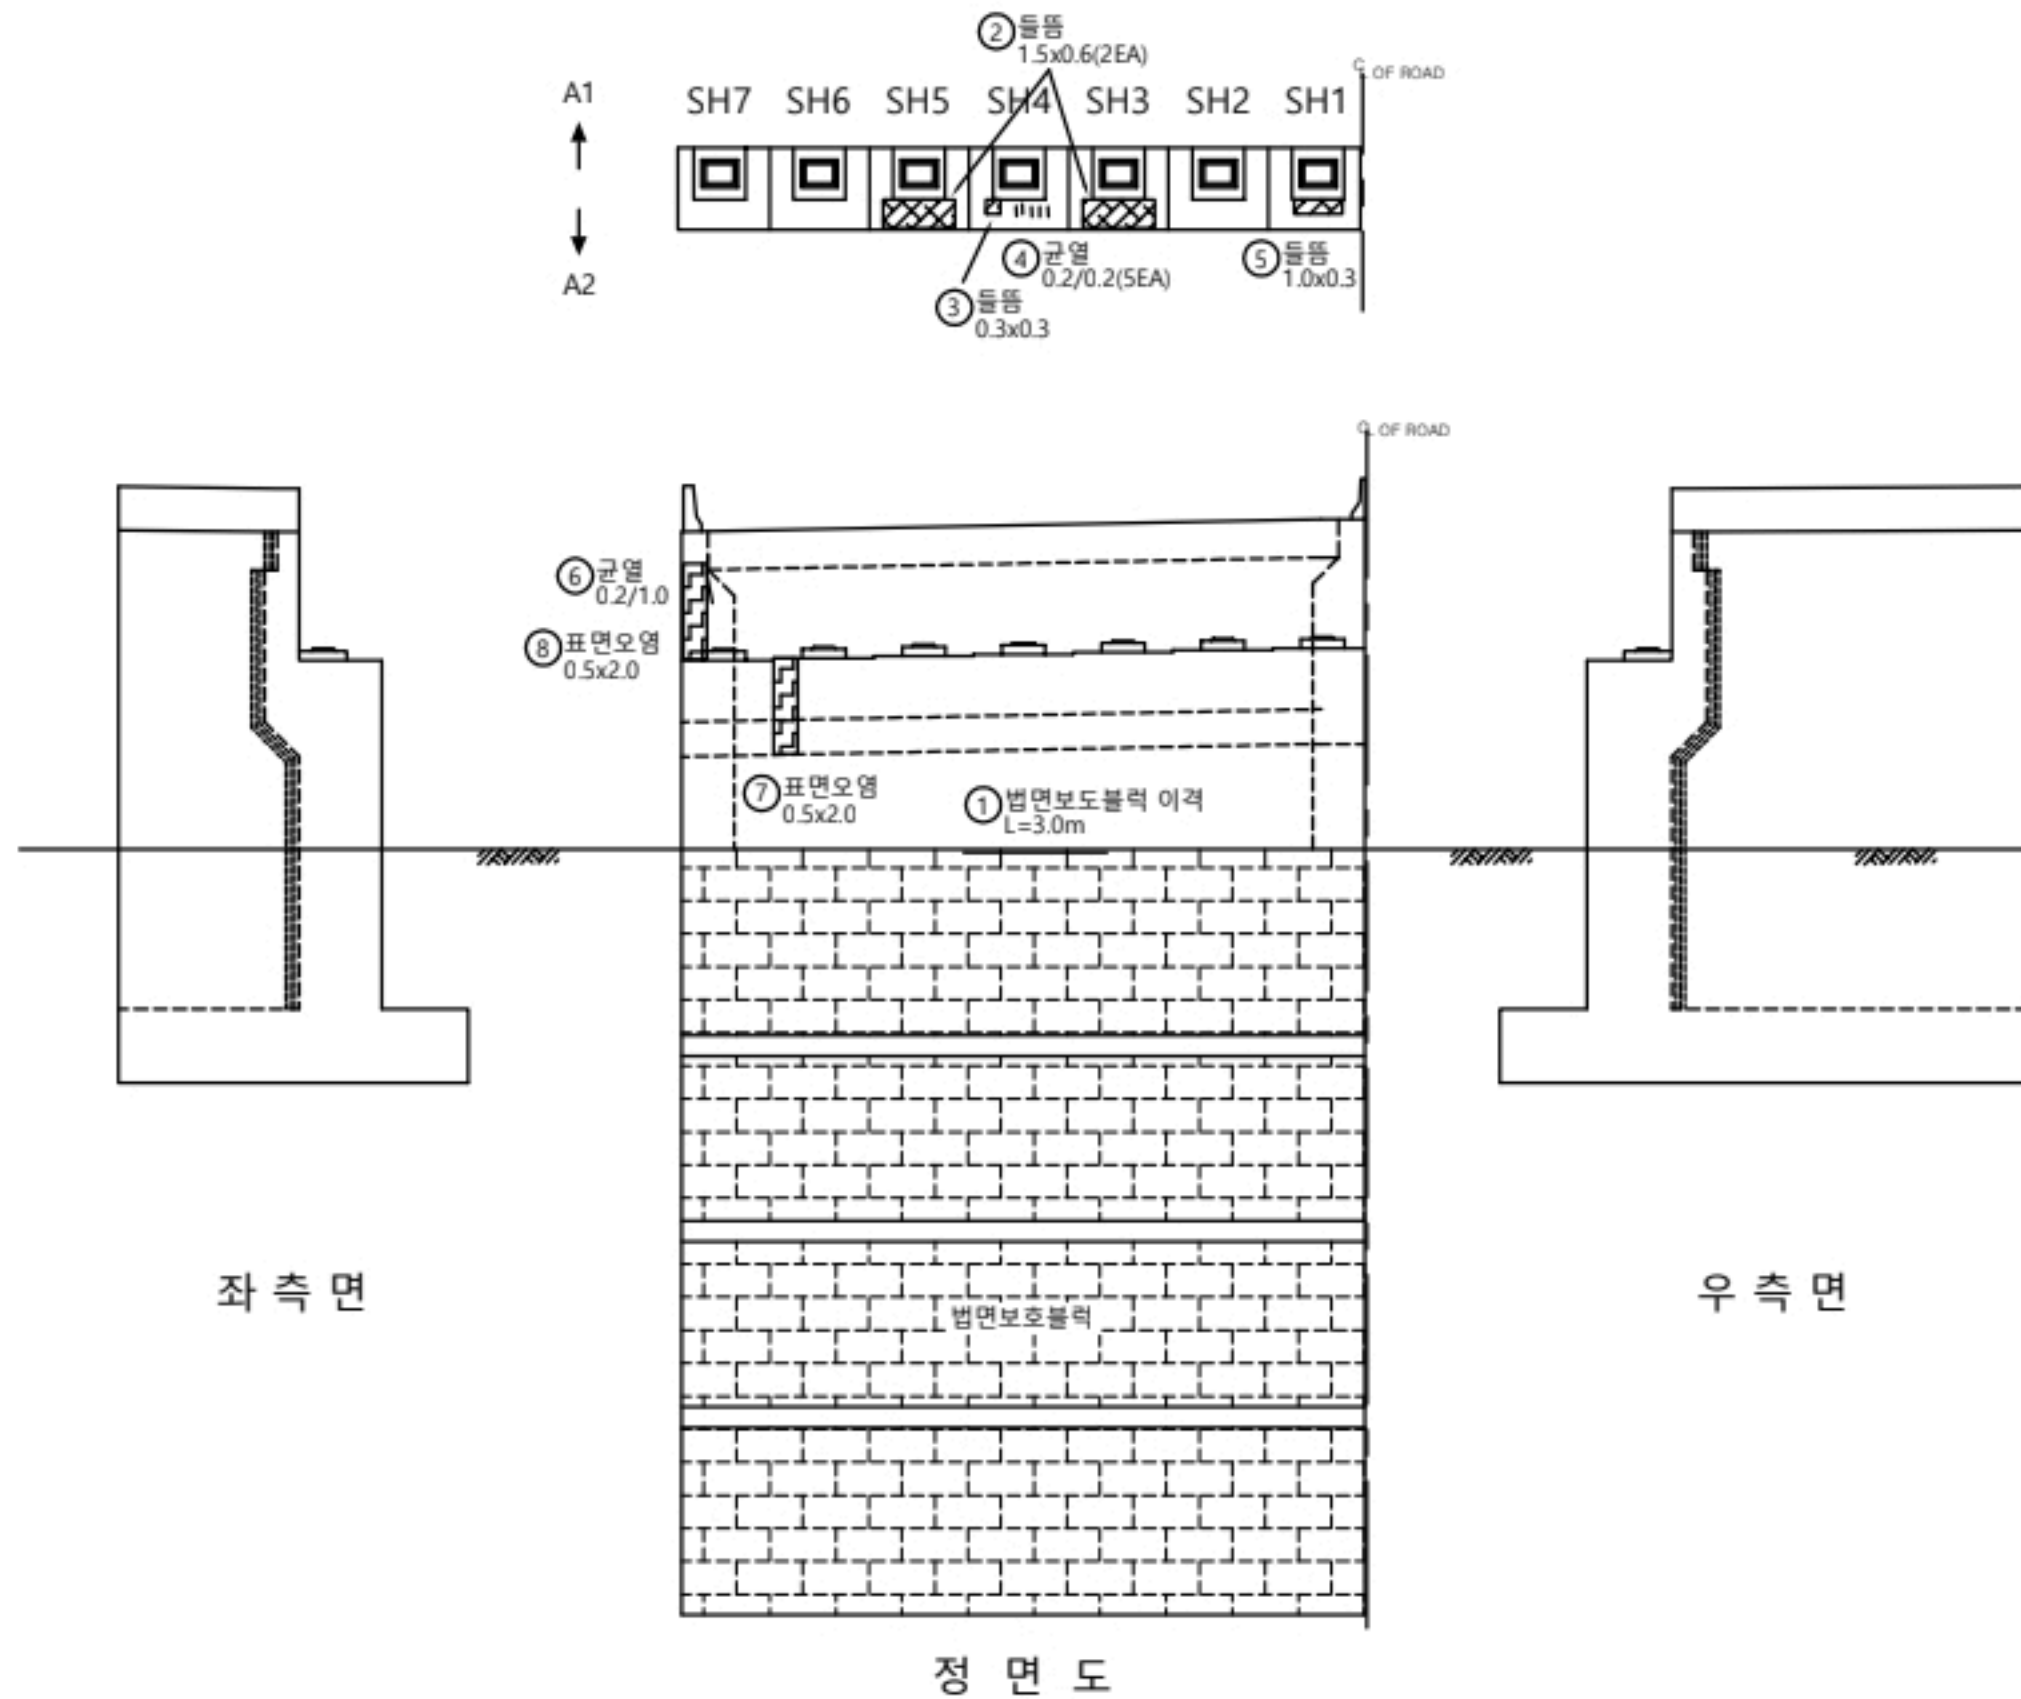
| 번호 | 선/구 | 부재명 | 손상현황 | 손상규모 | | | | | | 비고 |
|---|---|---|---|---|---|---|---|---|---|---|
| 4 | 구 | 교대 | 균열 | 0.2 | 0.2 | | 5 | m | 1.00 | |
| 6 | 구 | 교대 | 균열 | 0.2 | 1.0 | | 1 | m | 1.00 | |

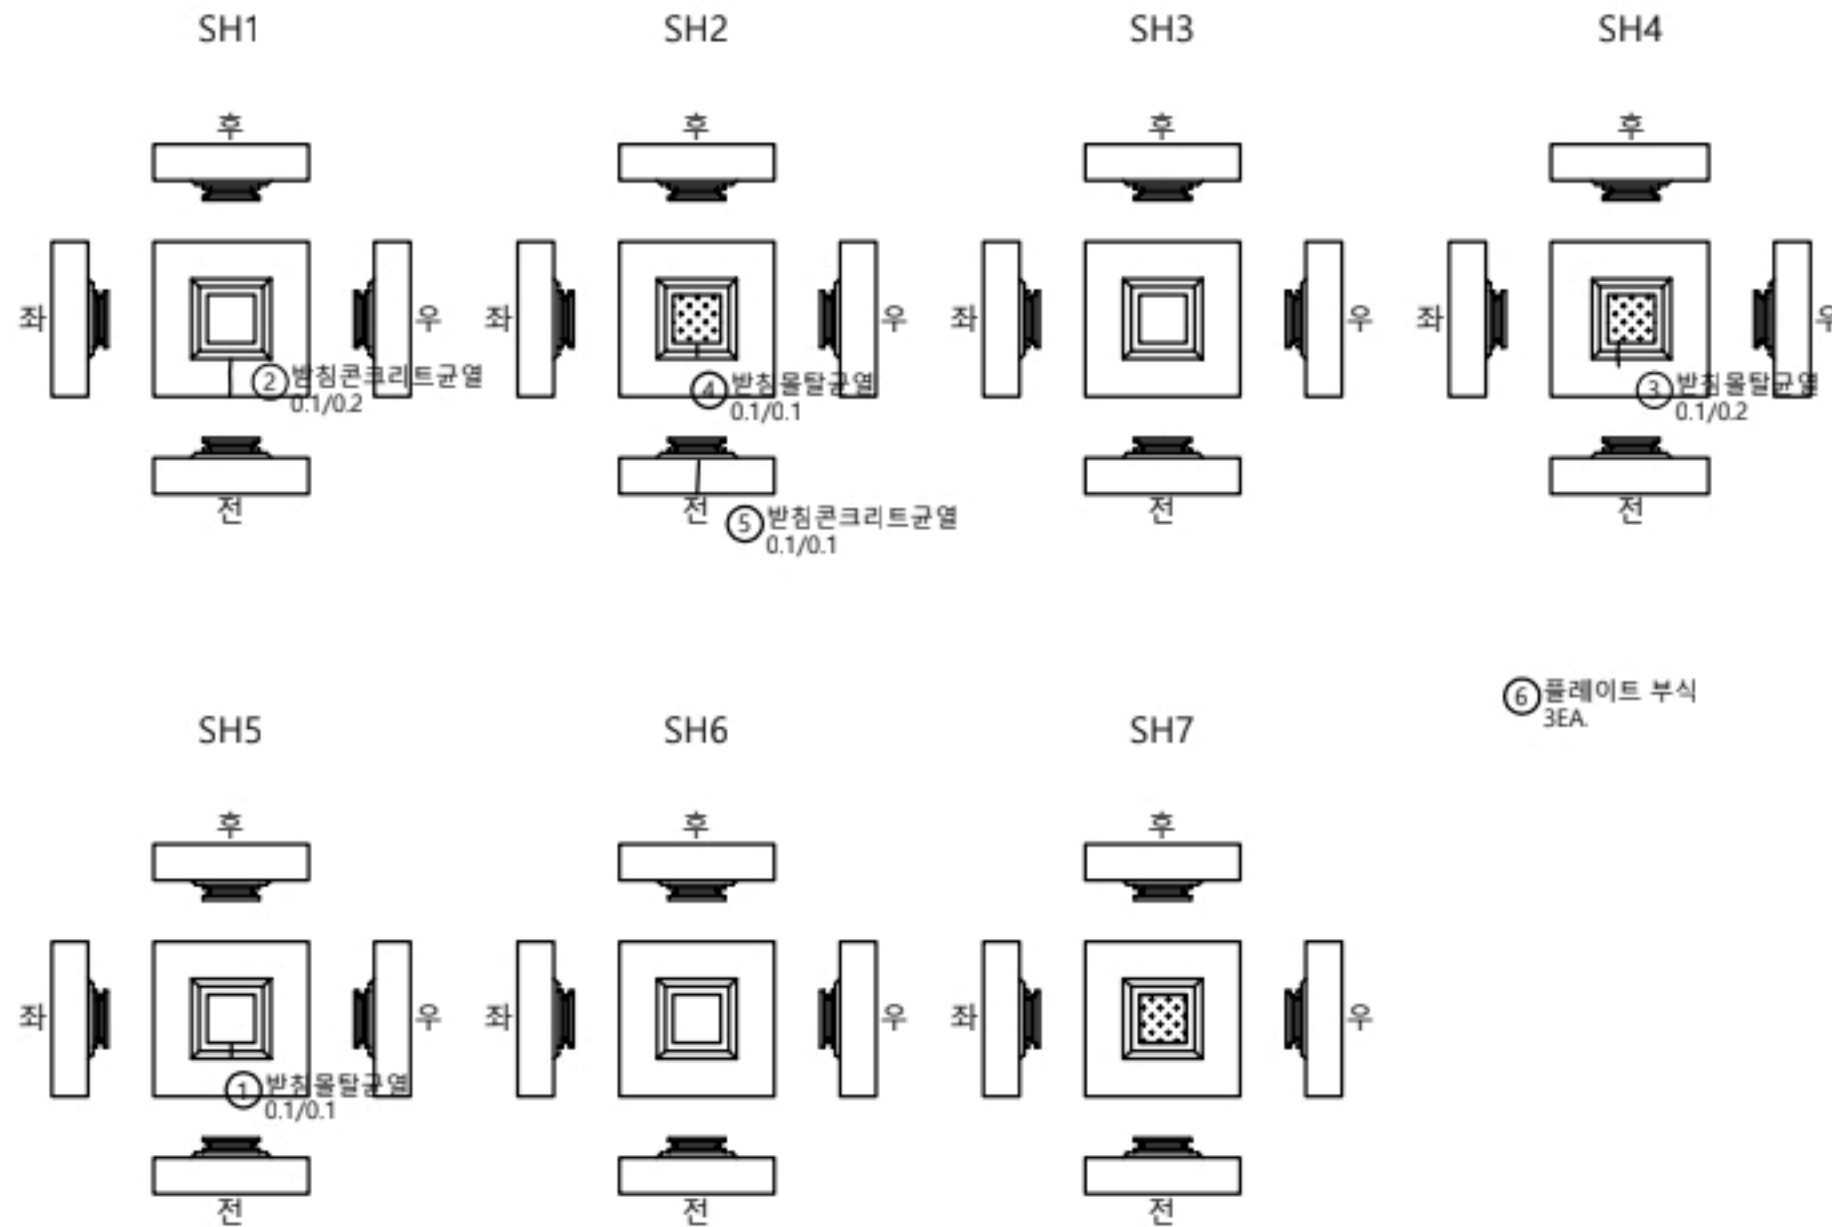
| 번호 | 선/구 | 부재명 | 손상현황 | 손상규모 | | | | | | 비고 |
|---|---|---|---|---|---|---|---|---|---|---|
| 1 | 구 | 교량받침 | 반경물갈 균열 | 0.1 | 0.1 | | 1 | m | 0.10 | |
| 2 | 구 | 교량받침 | 반경콘크리트 균열 | 0.1 | 0.2 | | 1 | m | 0.20 | |
| 3 | 구 | 교량받침 | 반경물갈 균열 | 0.1 | 0.2 | | 1 | m | 0.20 | |
| 4 | 구 | 교량받침 | 반경물갈 균열 | 0.1 | 0.1 | | 1 | m | 0.10 | |
| 5 | 구 | 교량받침 | 반경콘크리트 균열 | 0.1 | 0.1 | | 1 | m | 0.10 | |
| 6 | 신 | 교량받침 | 플레이트 부식 | | | | 3 | EA | 3.00 | |
