원리2교(울산) 교면포장 S1

| 용역명 | | 2023년 부산울산고속도로 정밀안전점검 및 성능평가용역 | | | |

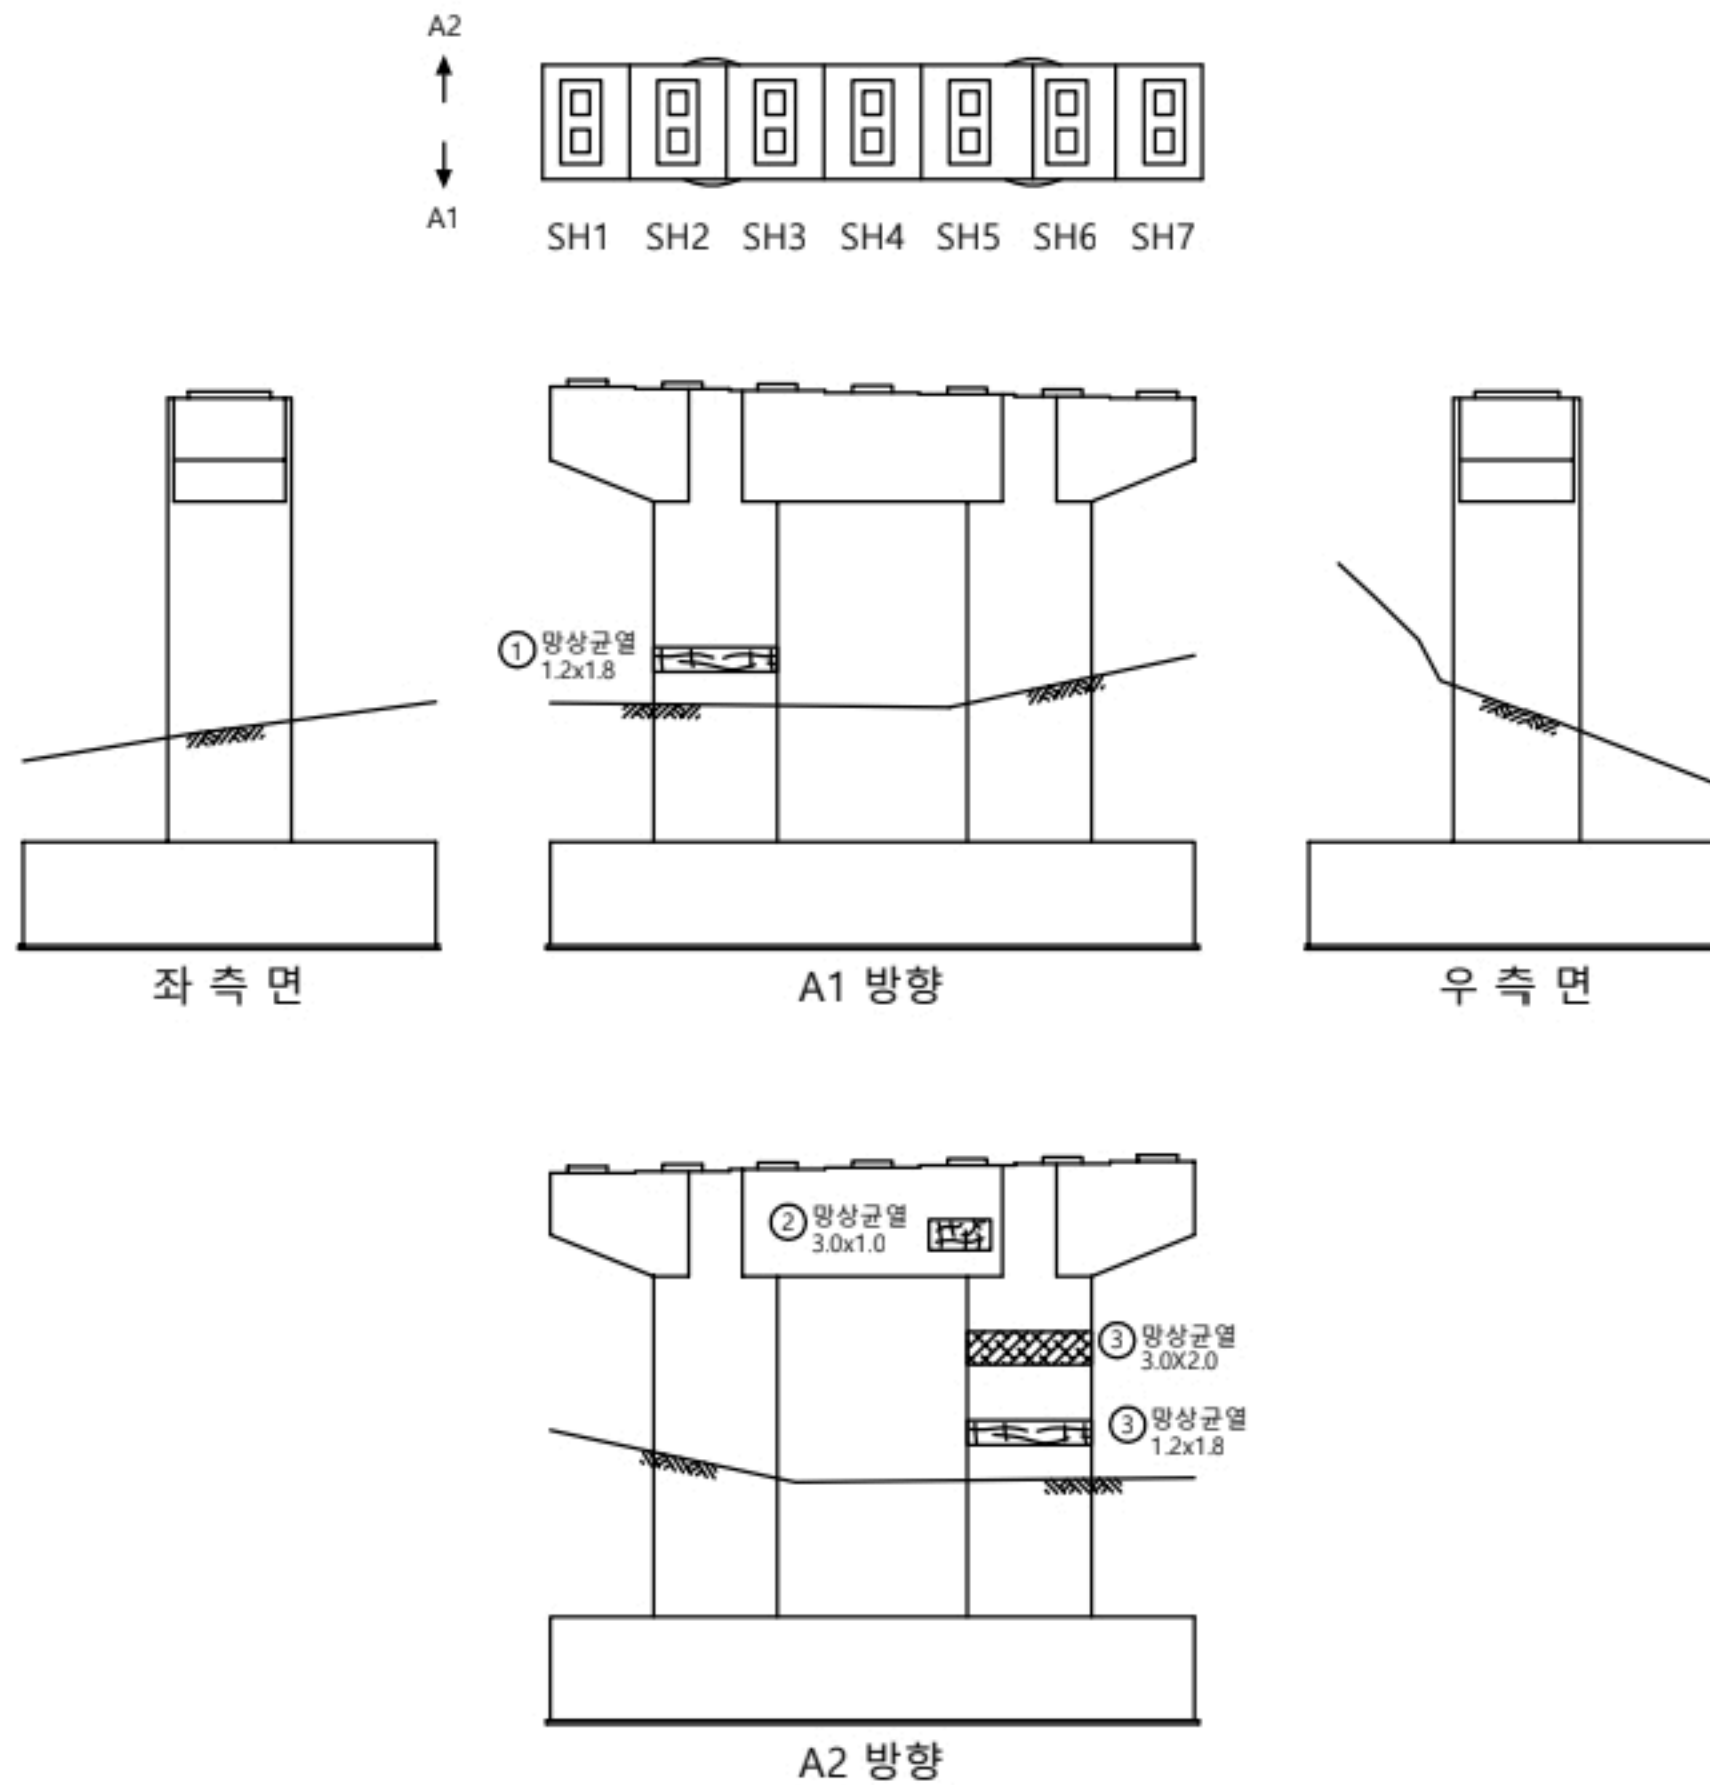
| 교각 | | | | | | | | | | |
|---|---|---|---|---|---|---|---|---|---|---|
| P1 | | | | | | | | | | |

| 교각 | | | | | | | | | | |
|---|---|---|---|---|---|---|---|---|---|---|
| 1 | 구 | 교각 | 망상균열 | 0.2 | 1.2 | 1.8 | 1 | m | 2.16 | |
| 2 | 구 | 교각 | 망상균열 | 0.2 | 3.0 | 1.0 | 1 | m | 3.00 | |
| 3 | 구 | 교각 | 망상균열 | 0.2 | 1.2 | 1.8 | 1 | m | 2.16 | |
| 4 | 신 | 교각 | 망상균열 | 0.2 | 3.0 | 2.0 | 1 | m | 6.00 | |

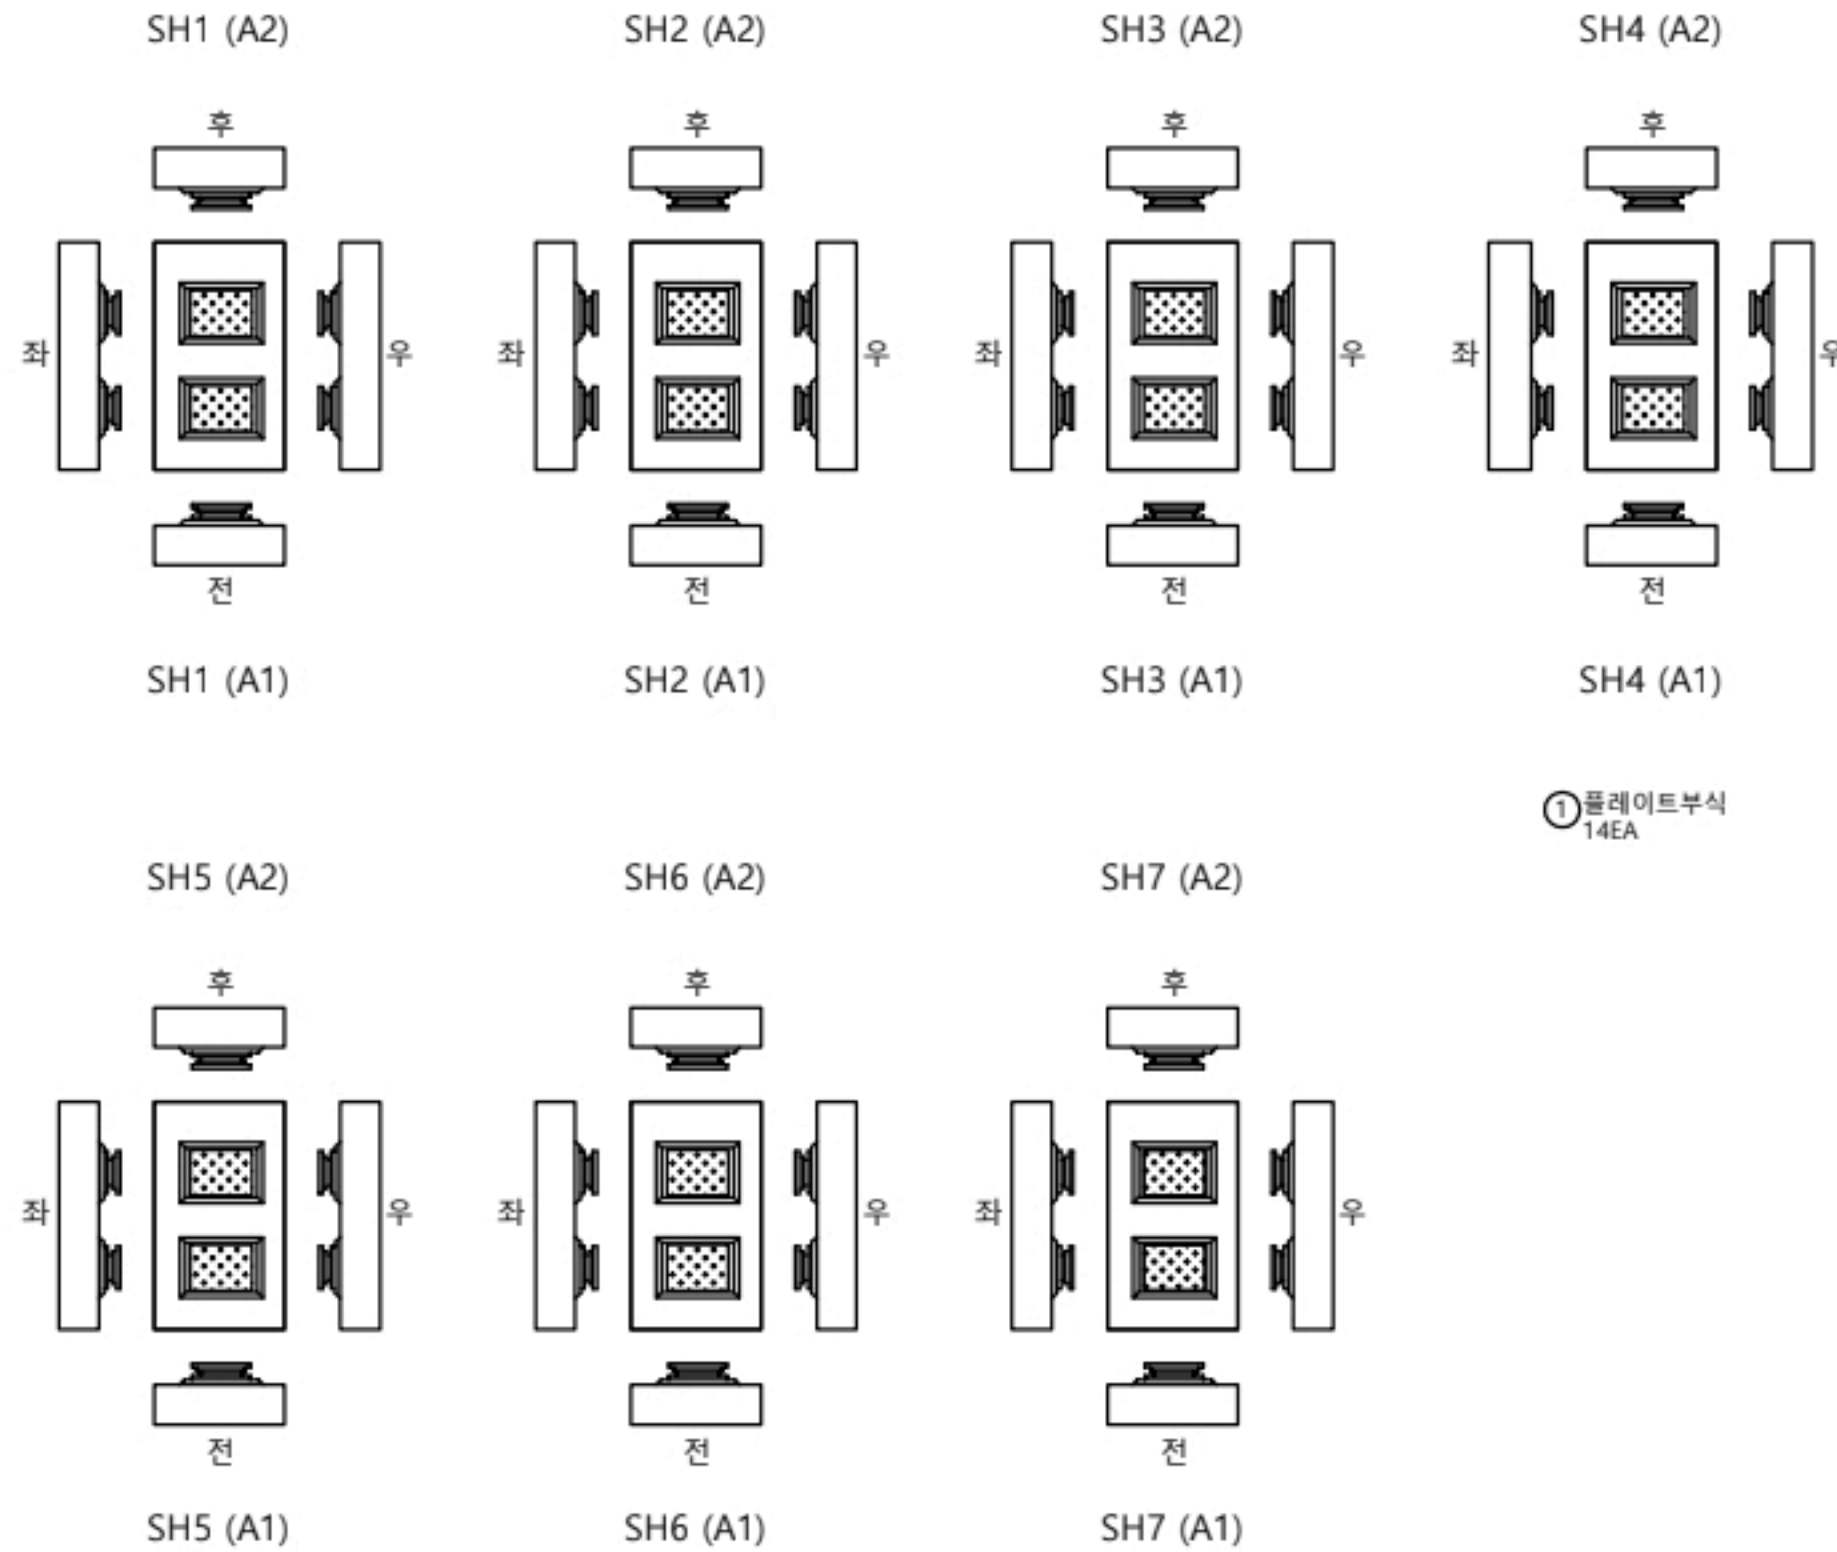
| 받침장치 | | | | | | | | | | |
|---|---|---|---|---|---|---|---|---|---|---|
| P1 | | | | | | | | | | |

| 받침장치 | | | | | | | | | | |
|---|---|---|---|---|---|---|---|---|---|---|
| 1 | 선 | 교량본경 | 플레이트 부식 | | | | 14 | EA | 14.00 | |

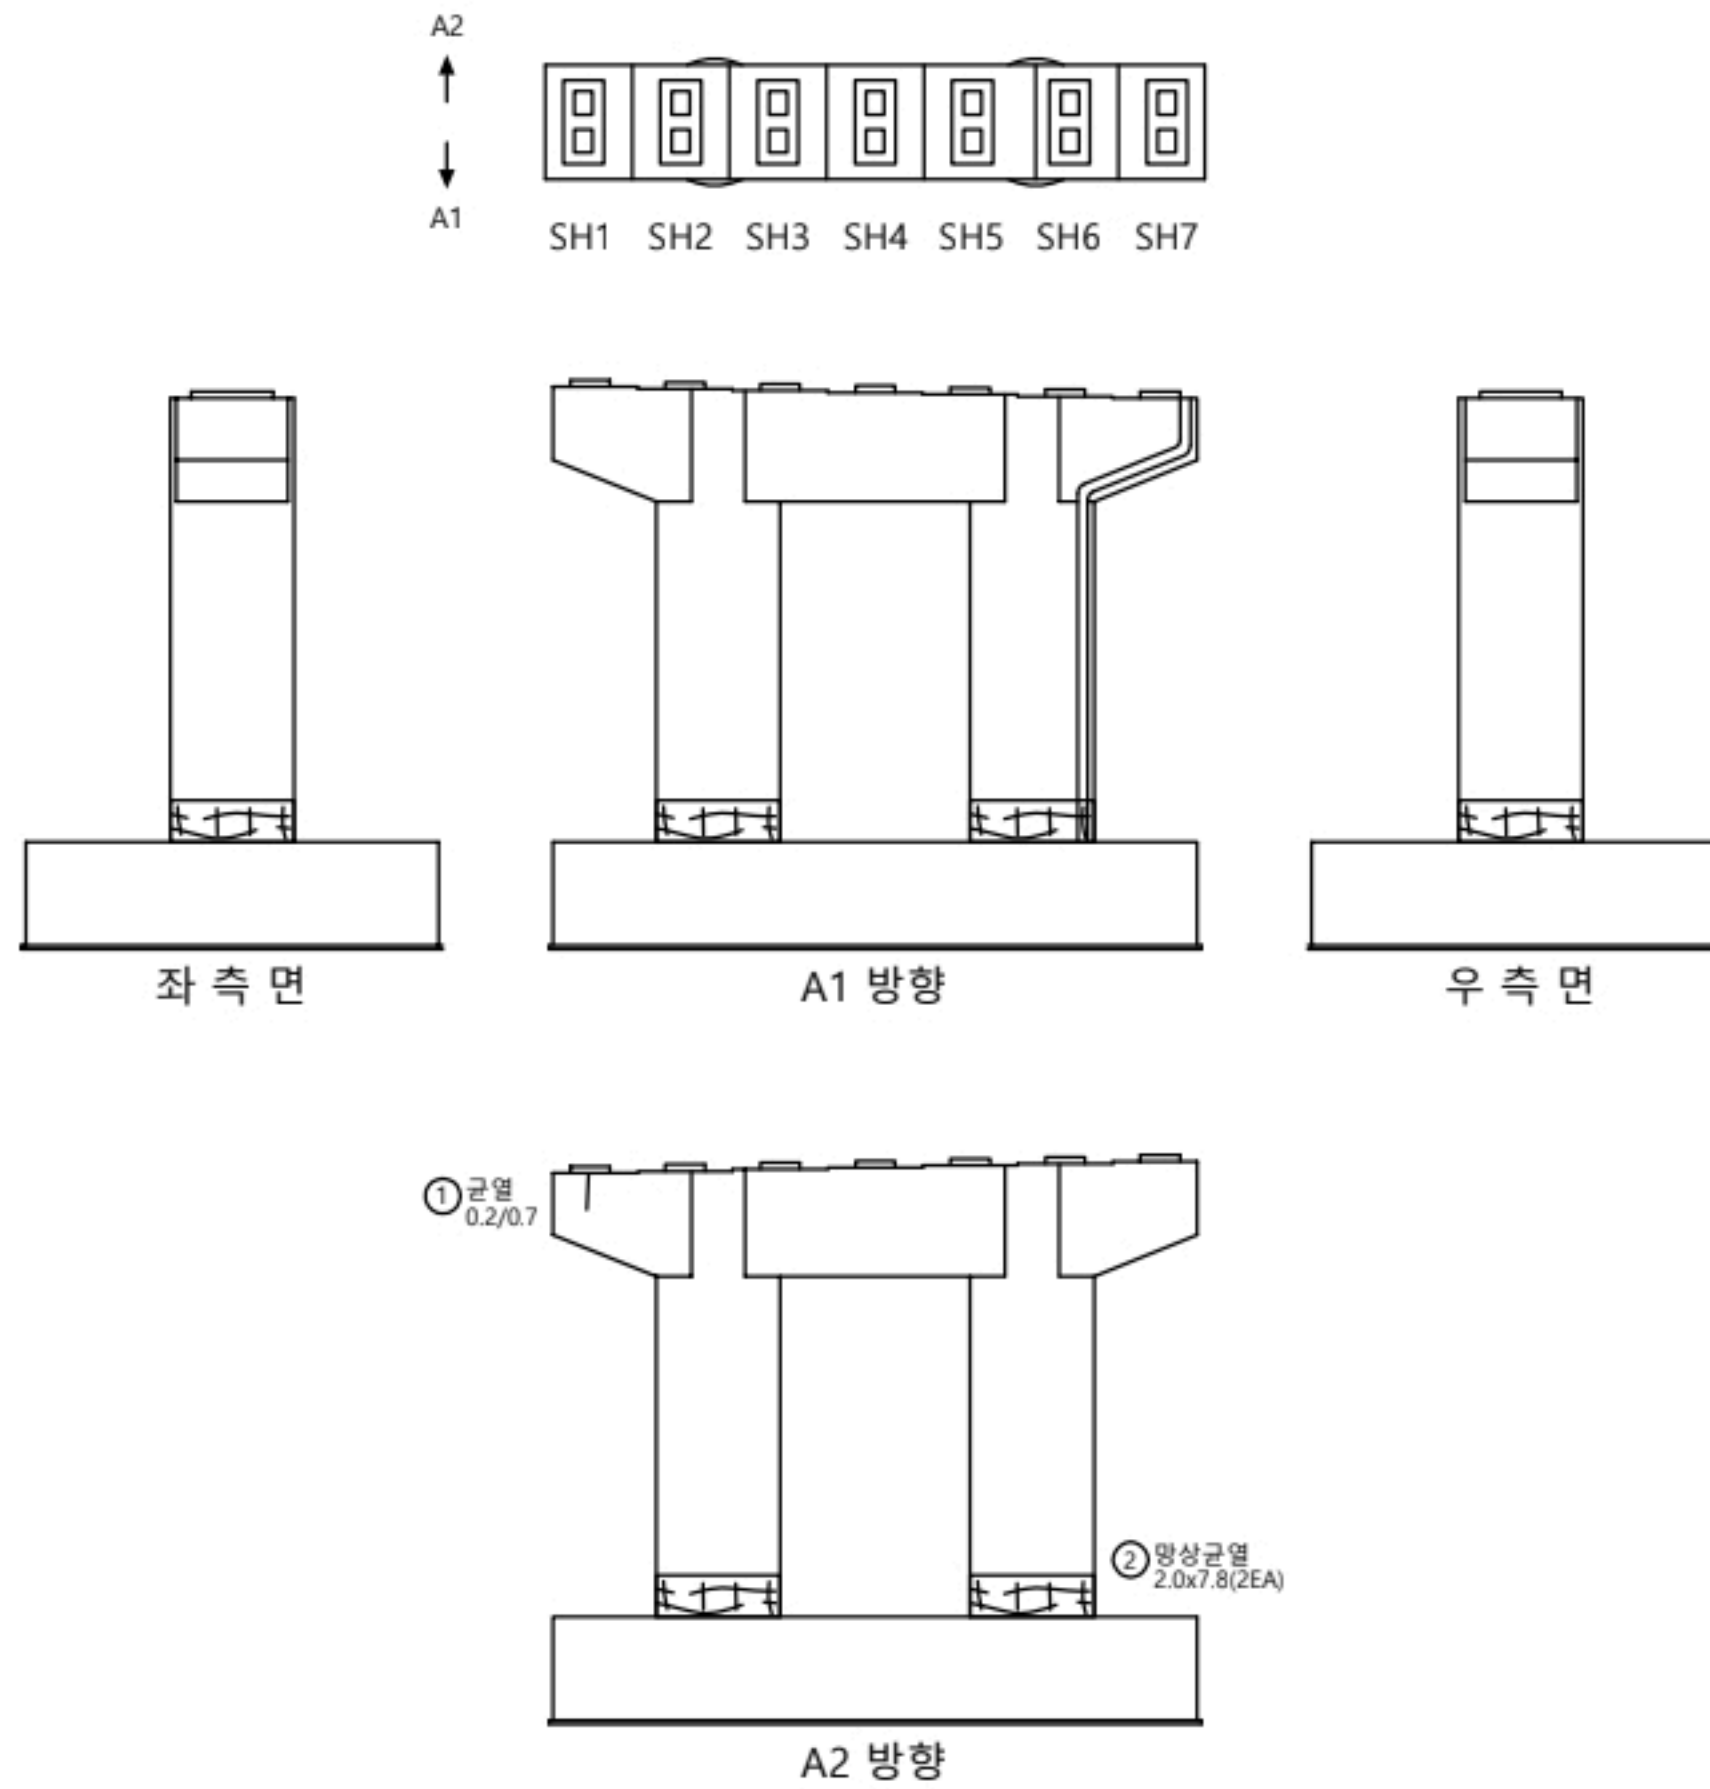
| 교각<br>P2 | | | | | | | | | | |

| 교각<br>P2 | | | | | | | | | | |
|---|---|---|---|---|---|---|---|---|---|---|
| 1 | 구 | 교각 | 균열 | 0.2 | 0.7 | | 1 | m | 0.70 | |
| 2 | 구 | 교각 | 망상균열 | 0.2 | 2.0 | 7.8 | 2 | m | 31.20 | |

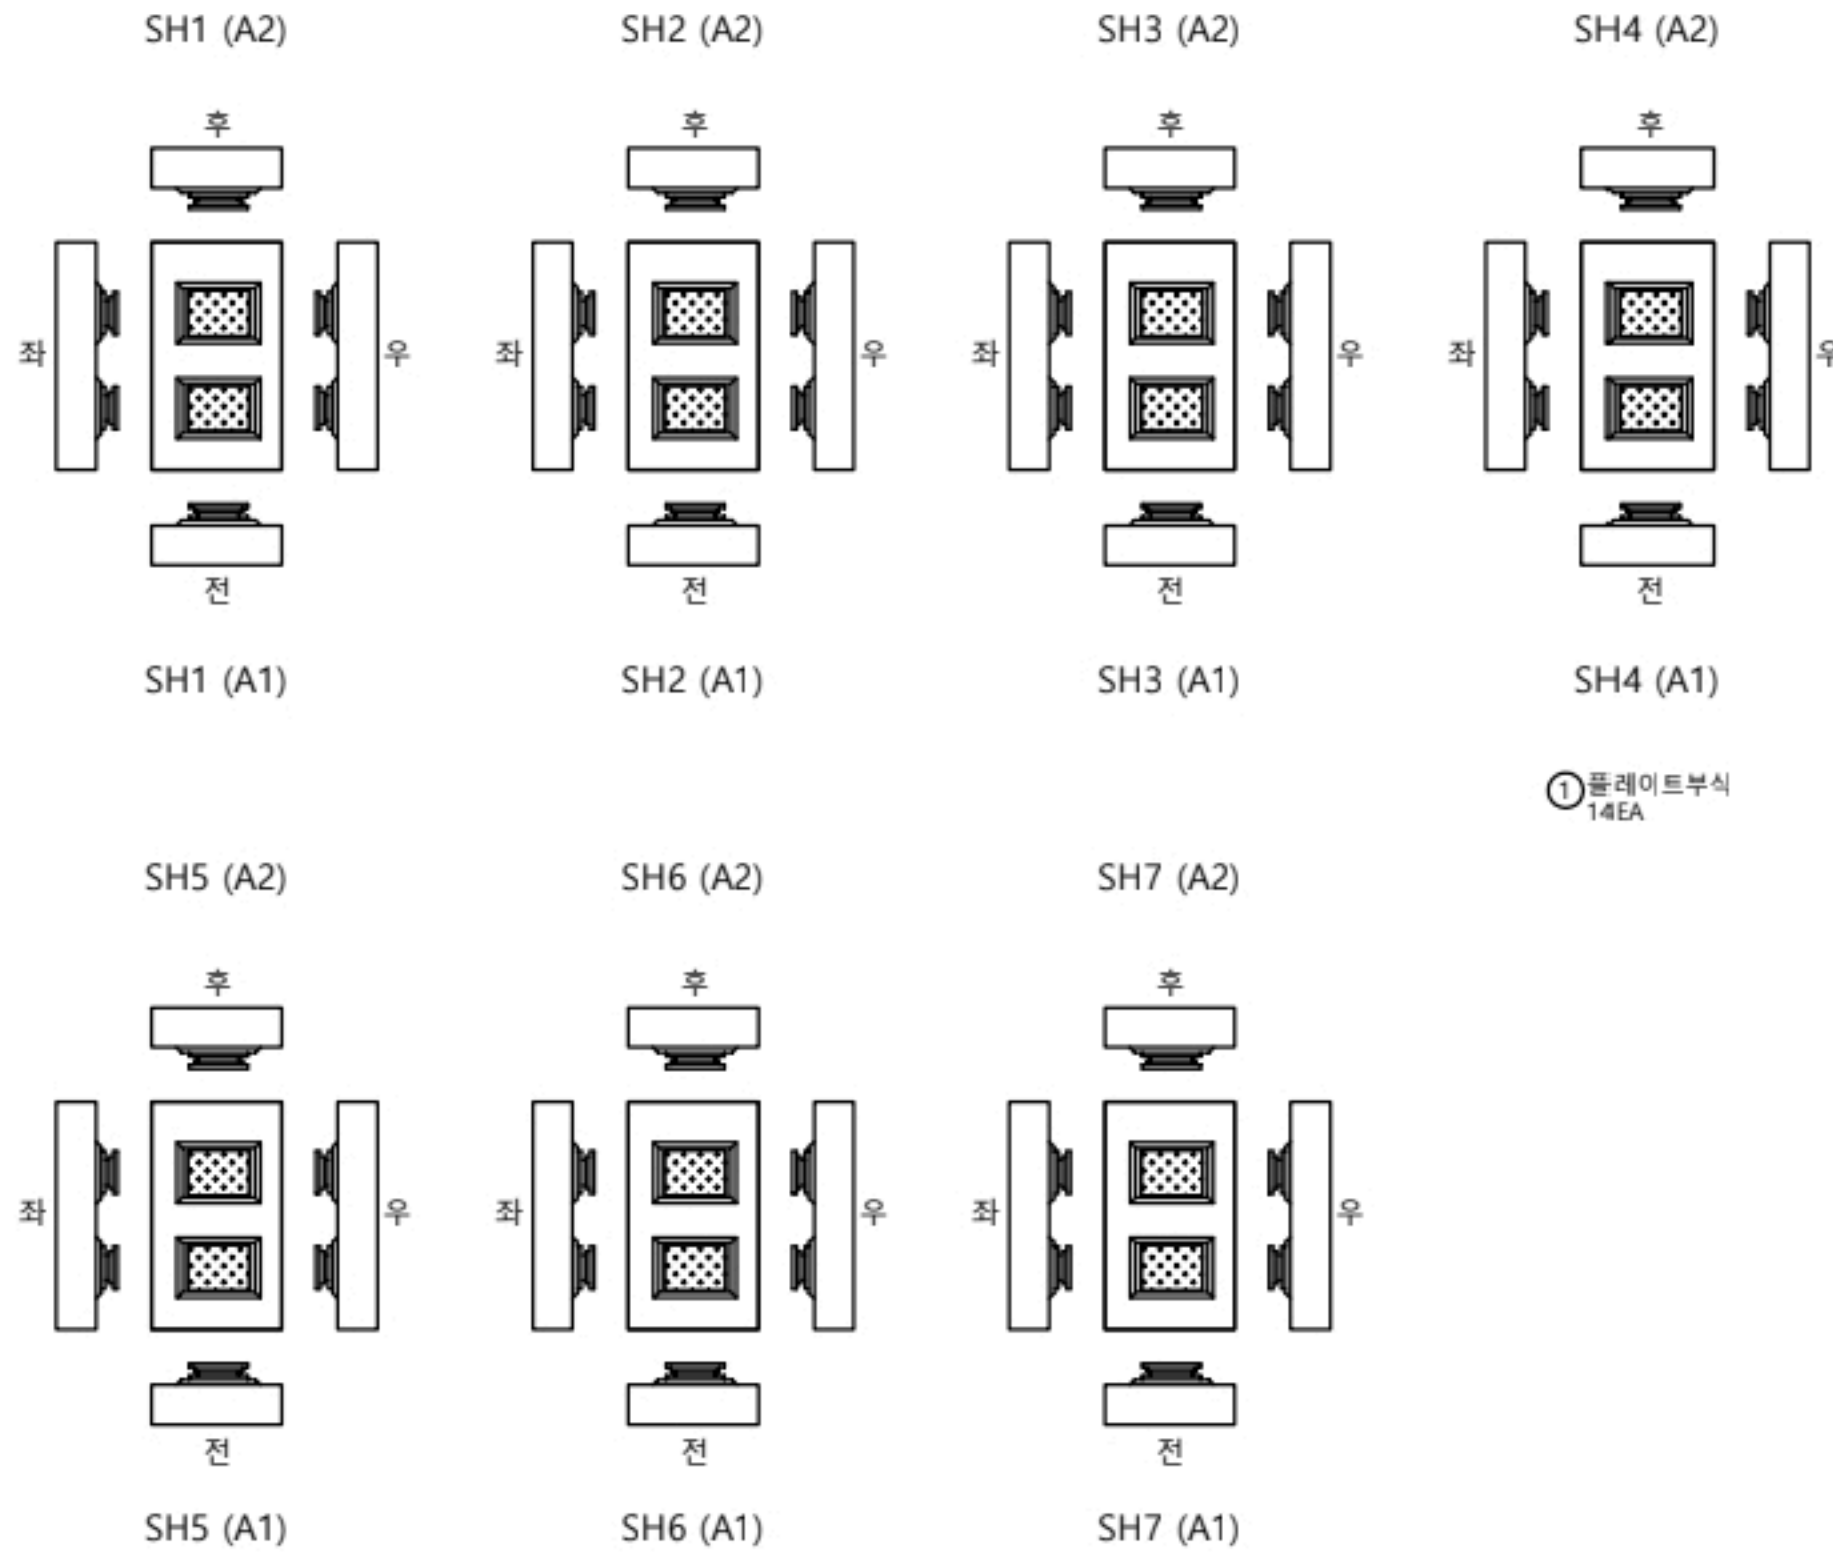
| 번호 | 선/구 | 부재명 | 손상현황 | 손상규모 | | | | | 비고 |
|---|---|---|---|---|---|---|---|---|---|
| 1 | 선 | 교량받침 | 플레이트 부식 | | | | 14 | EA | 14.00 |

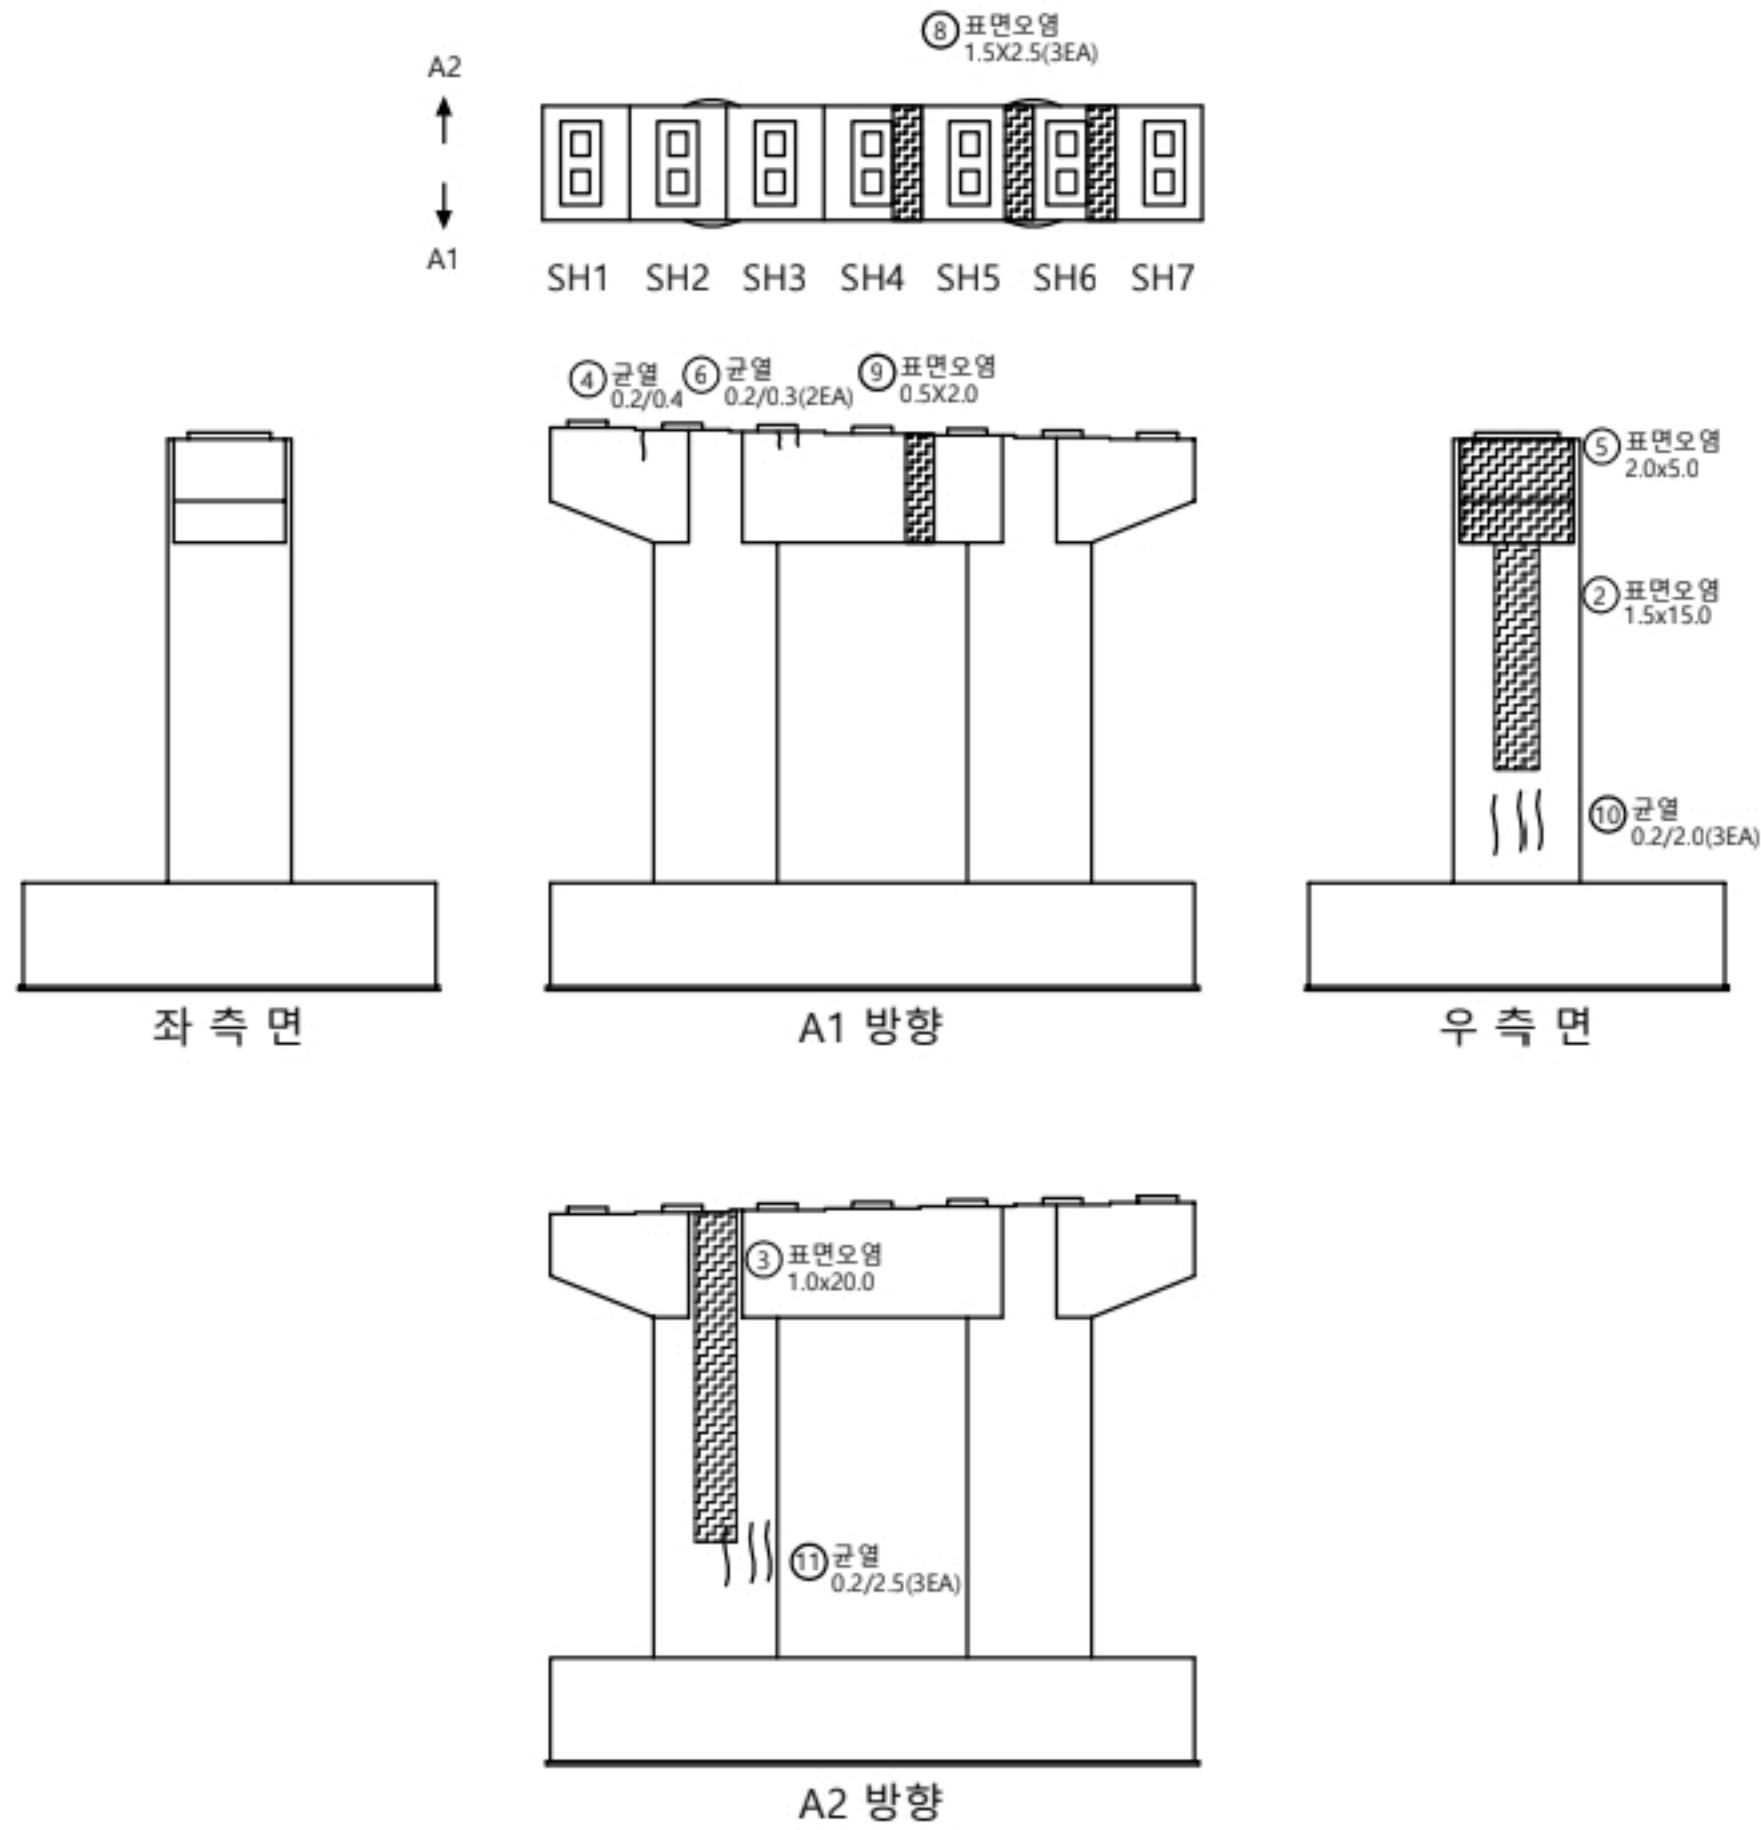
| 교각 | | | | | | | | | |
|---|---|---|---|---|---|---|---|---|---|
| P3 | | | | | | | | | |

| 교각 | | | | | | | | | |
|---|---|---|---|---|---|---|---|---|---|
| 4 | 구 | 교각 | 균열 | 0.2 | 0.4 | | 1 | m | 0.40 |
| 6 | 구 | 교각 | 균열 | 0.2 | 0.3 | | 2 | m | 0.60 |
| 10 | 구 | 교각 | 균열 | 0.2 | 2.0 | | 3 | m | 6.00 |
| 11 | 구 | 교각 | 균열 | 0.2 | 2.5 | | 3 | m | 7.50 |

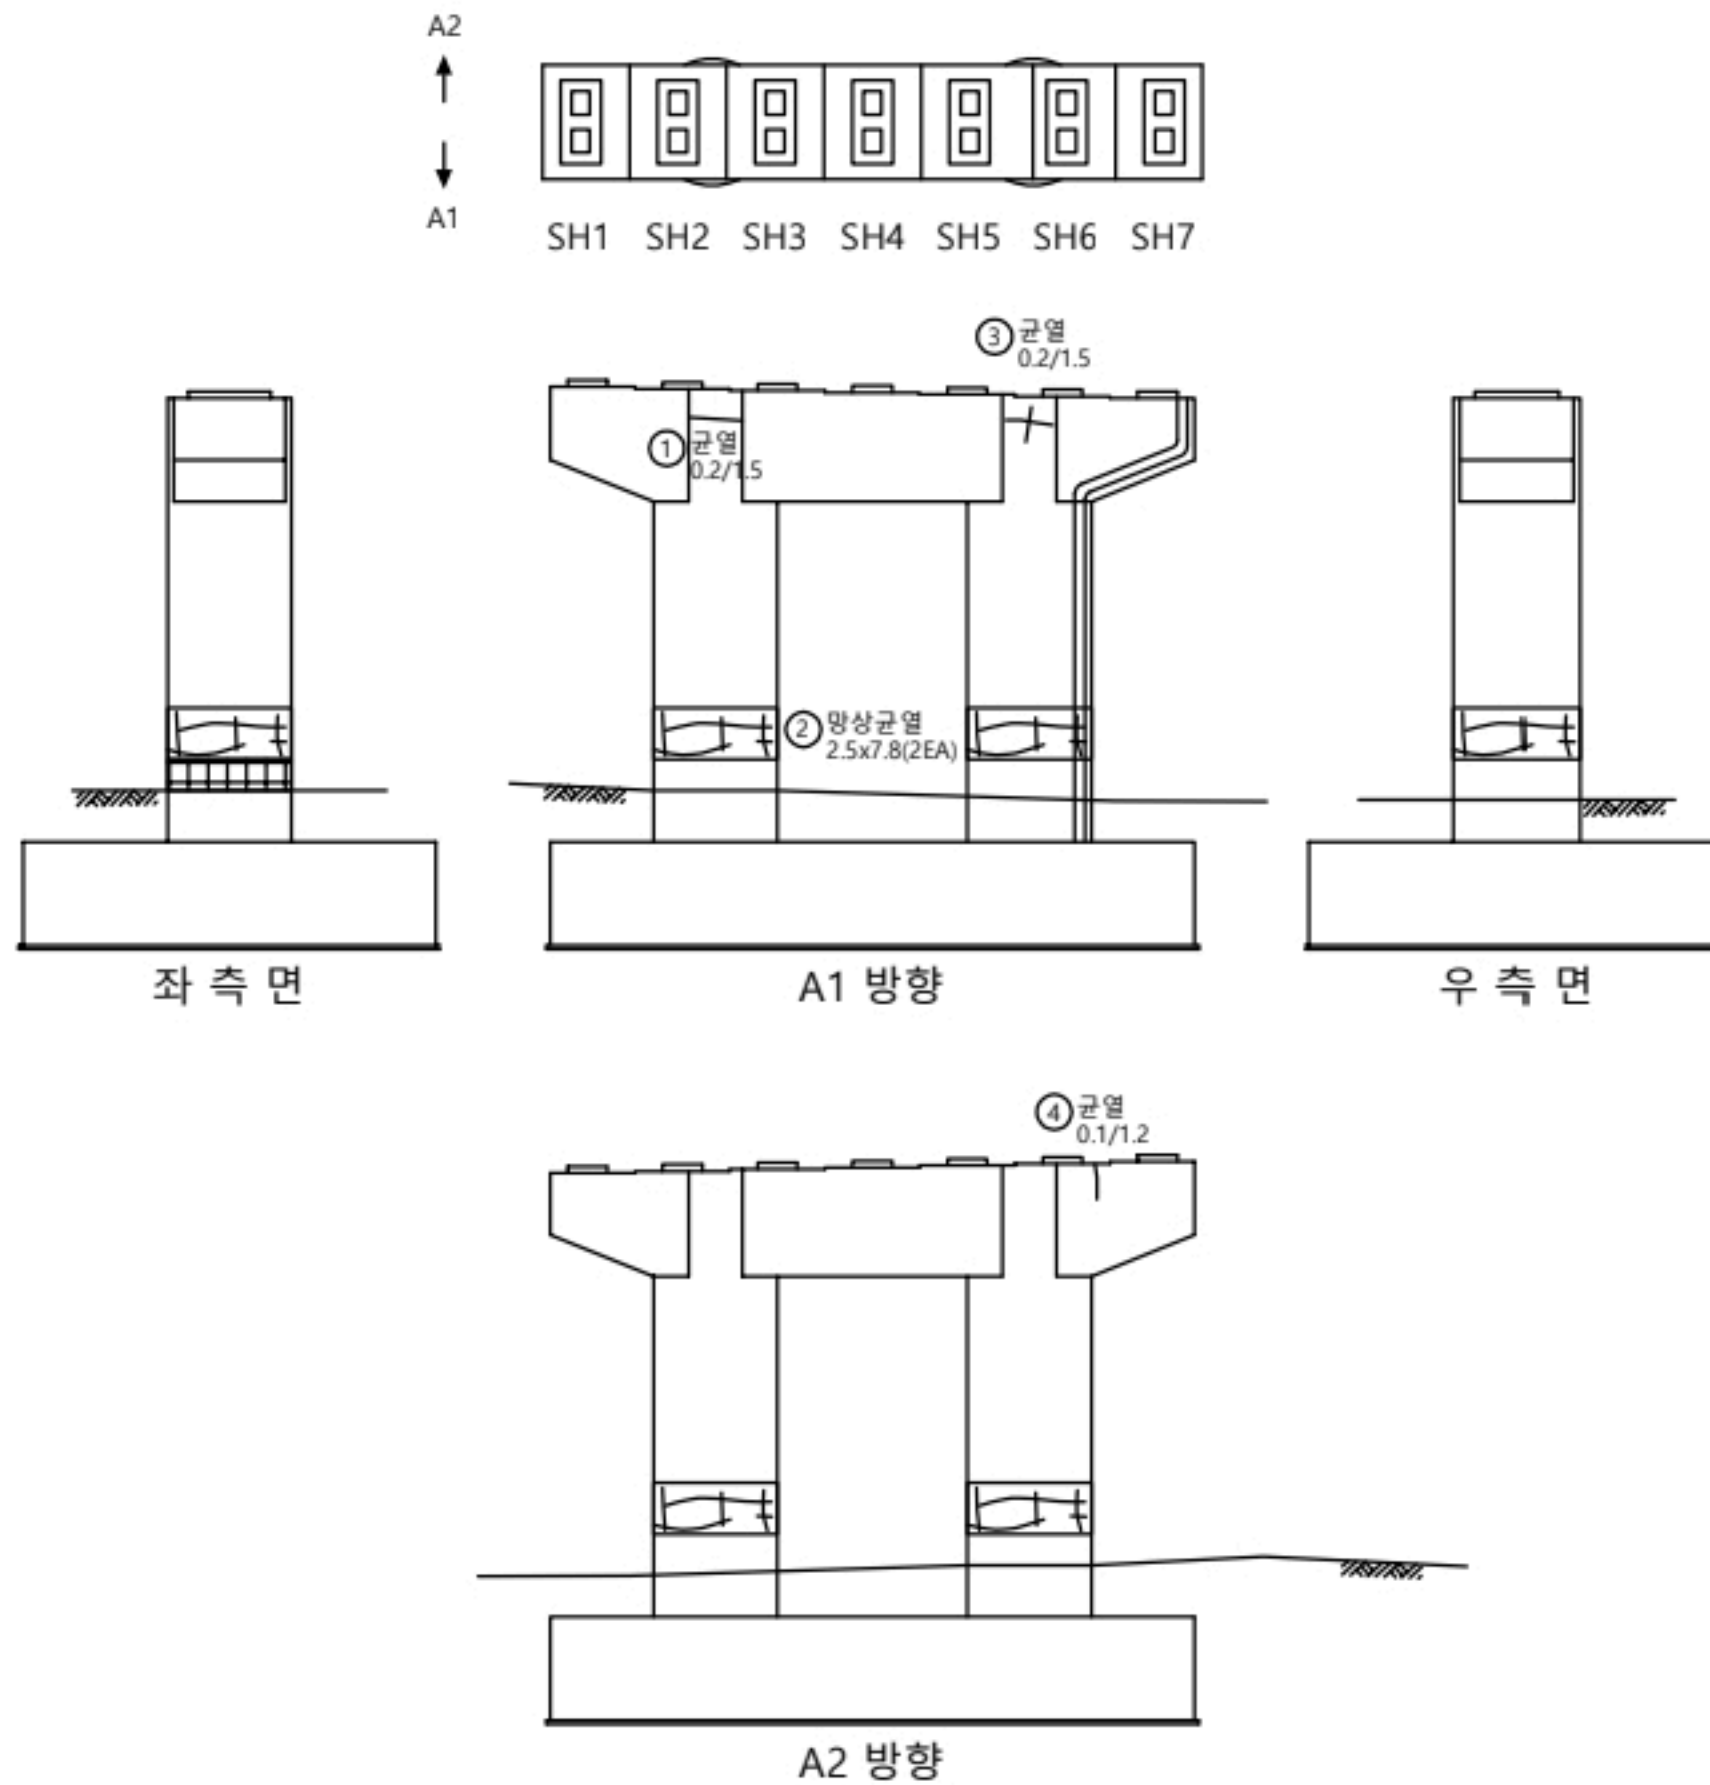
| 교각 | | | | | | | | | | |
|---|---|---|---|---|---|---|---|---|---|---|
| P4 | | | | | | | | | | |

| 교각 | | | | | | | | | | |
|---|---|---|---|---|---|---|---|---|---|---|
| 1 | 구 | 교각 | 균열 | 0.2 | 1.5 | | 1 | m | 1.50 | |
| 2 | 구 | 교각 | 망상균열 | 0.2 | 2.5 | 7.8 | 2 | m | 39.00 | |
| 3 | 구 | 교각 | 균열 | 0.2 | 1.5 | | 1 | m | 1.50 | |
| 4 | 구 | 교각 | 균열 | 0.1 | 1.2 | | 1 | m | 1.20 | |

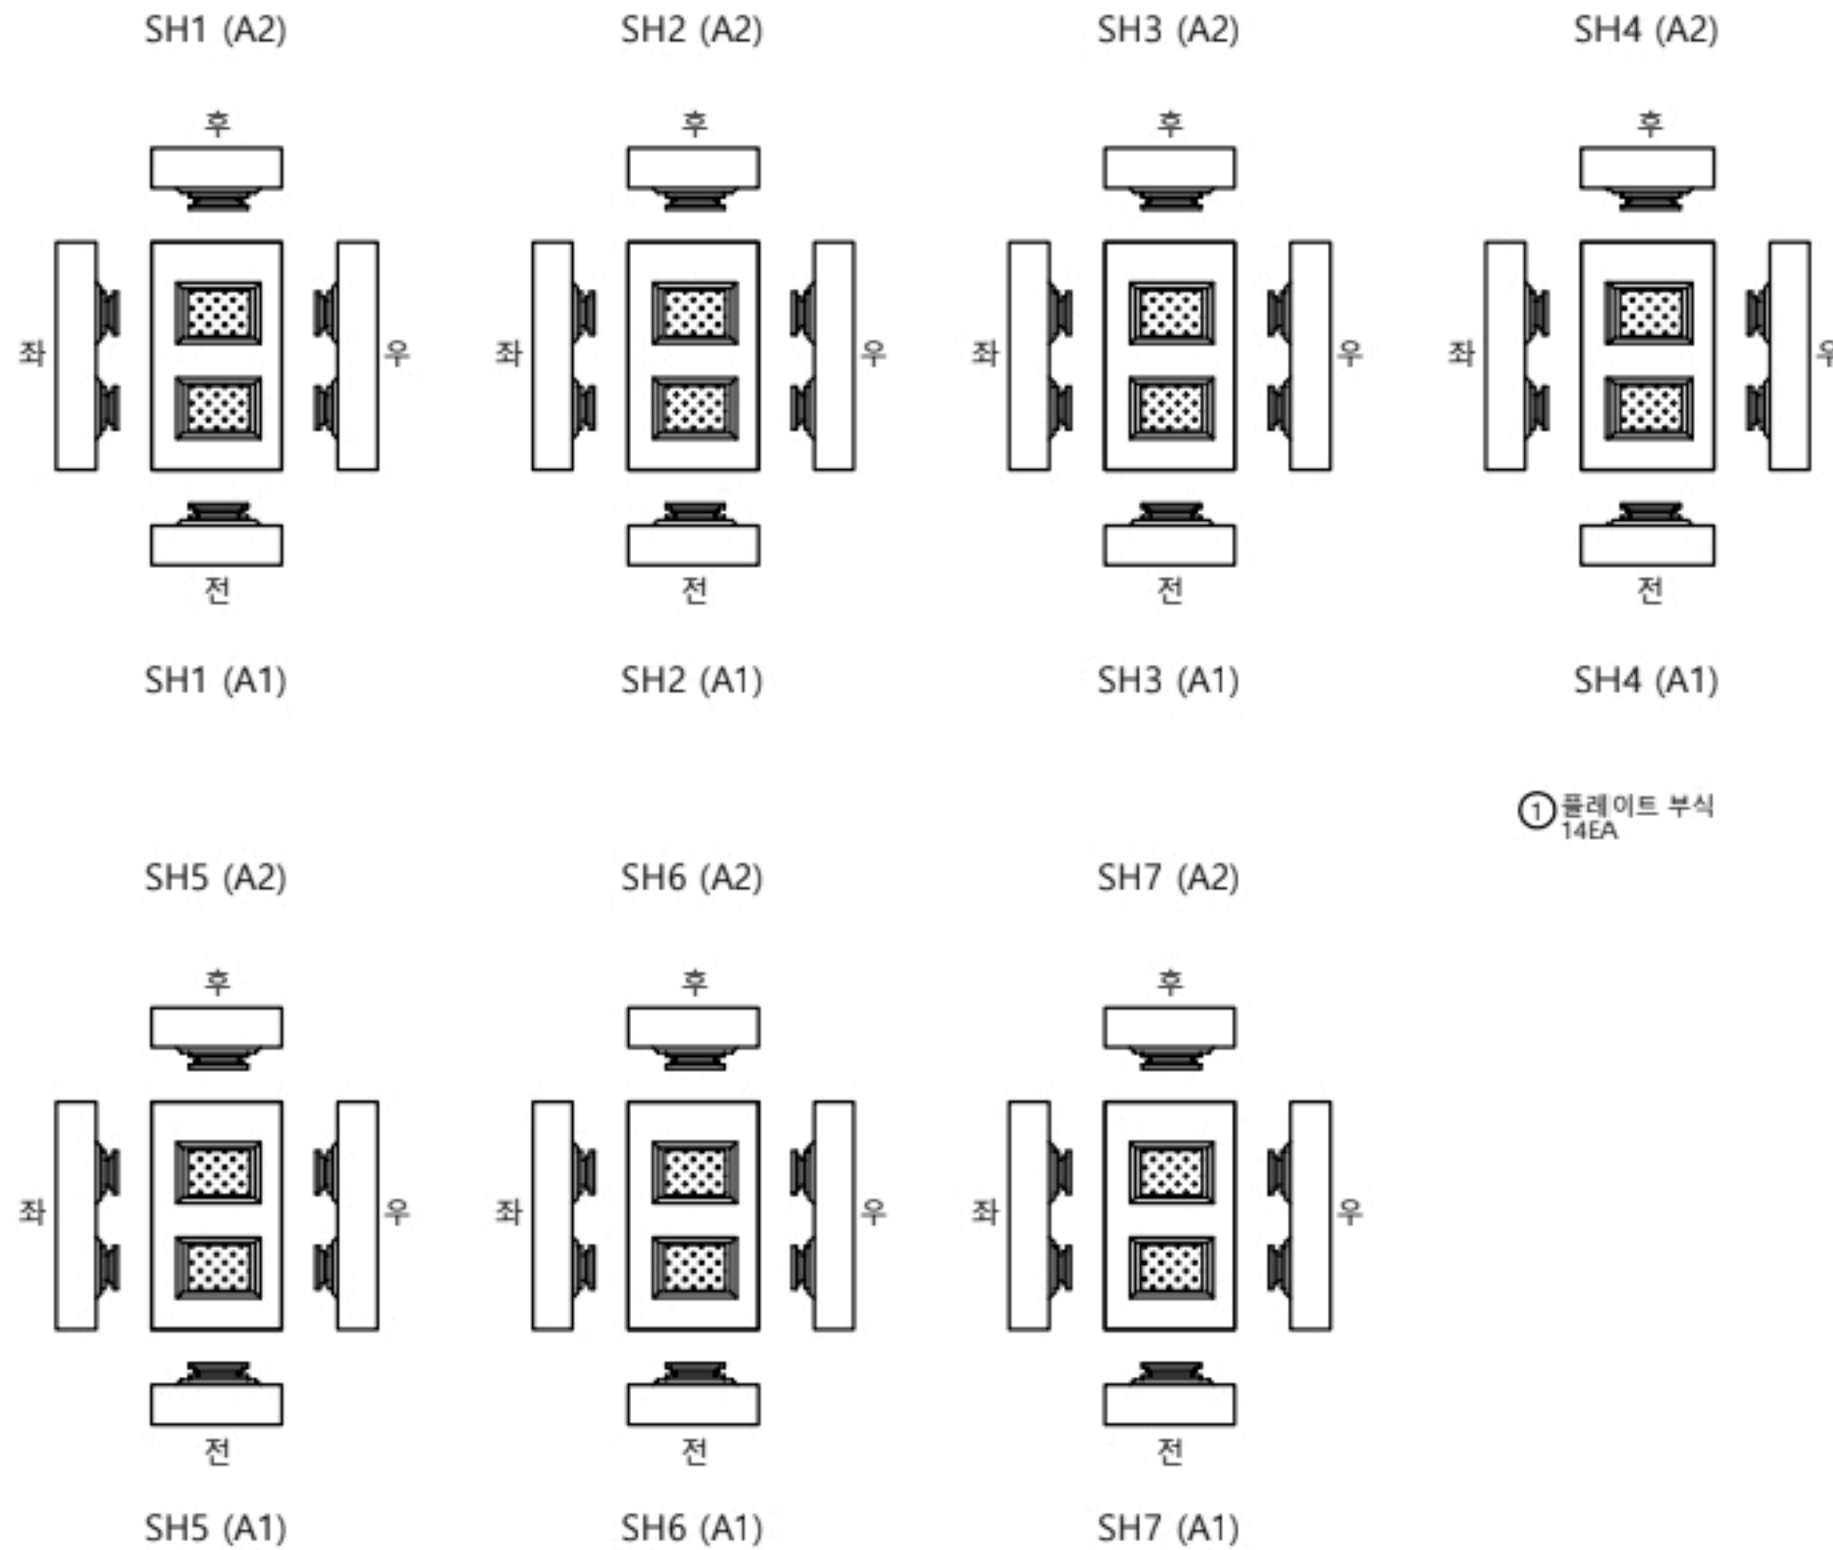
| 번호 | 선/구 | 부재명 | 손상현황 | 손상규모 | | | | | | 비고 |
|---|---|---|---|---|---|---|---|---|---|---|
| 1 | 선 | 교량받침 | 플레이트 부식 | | | | 14 | EA | 14.00 | |
