원리2교(울산) 교면포장 S1

| 용역명 | | 2023년 부산울산고속도로 정밀안전점검 및 성능평가용역 | | | |

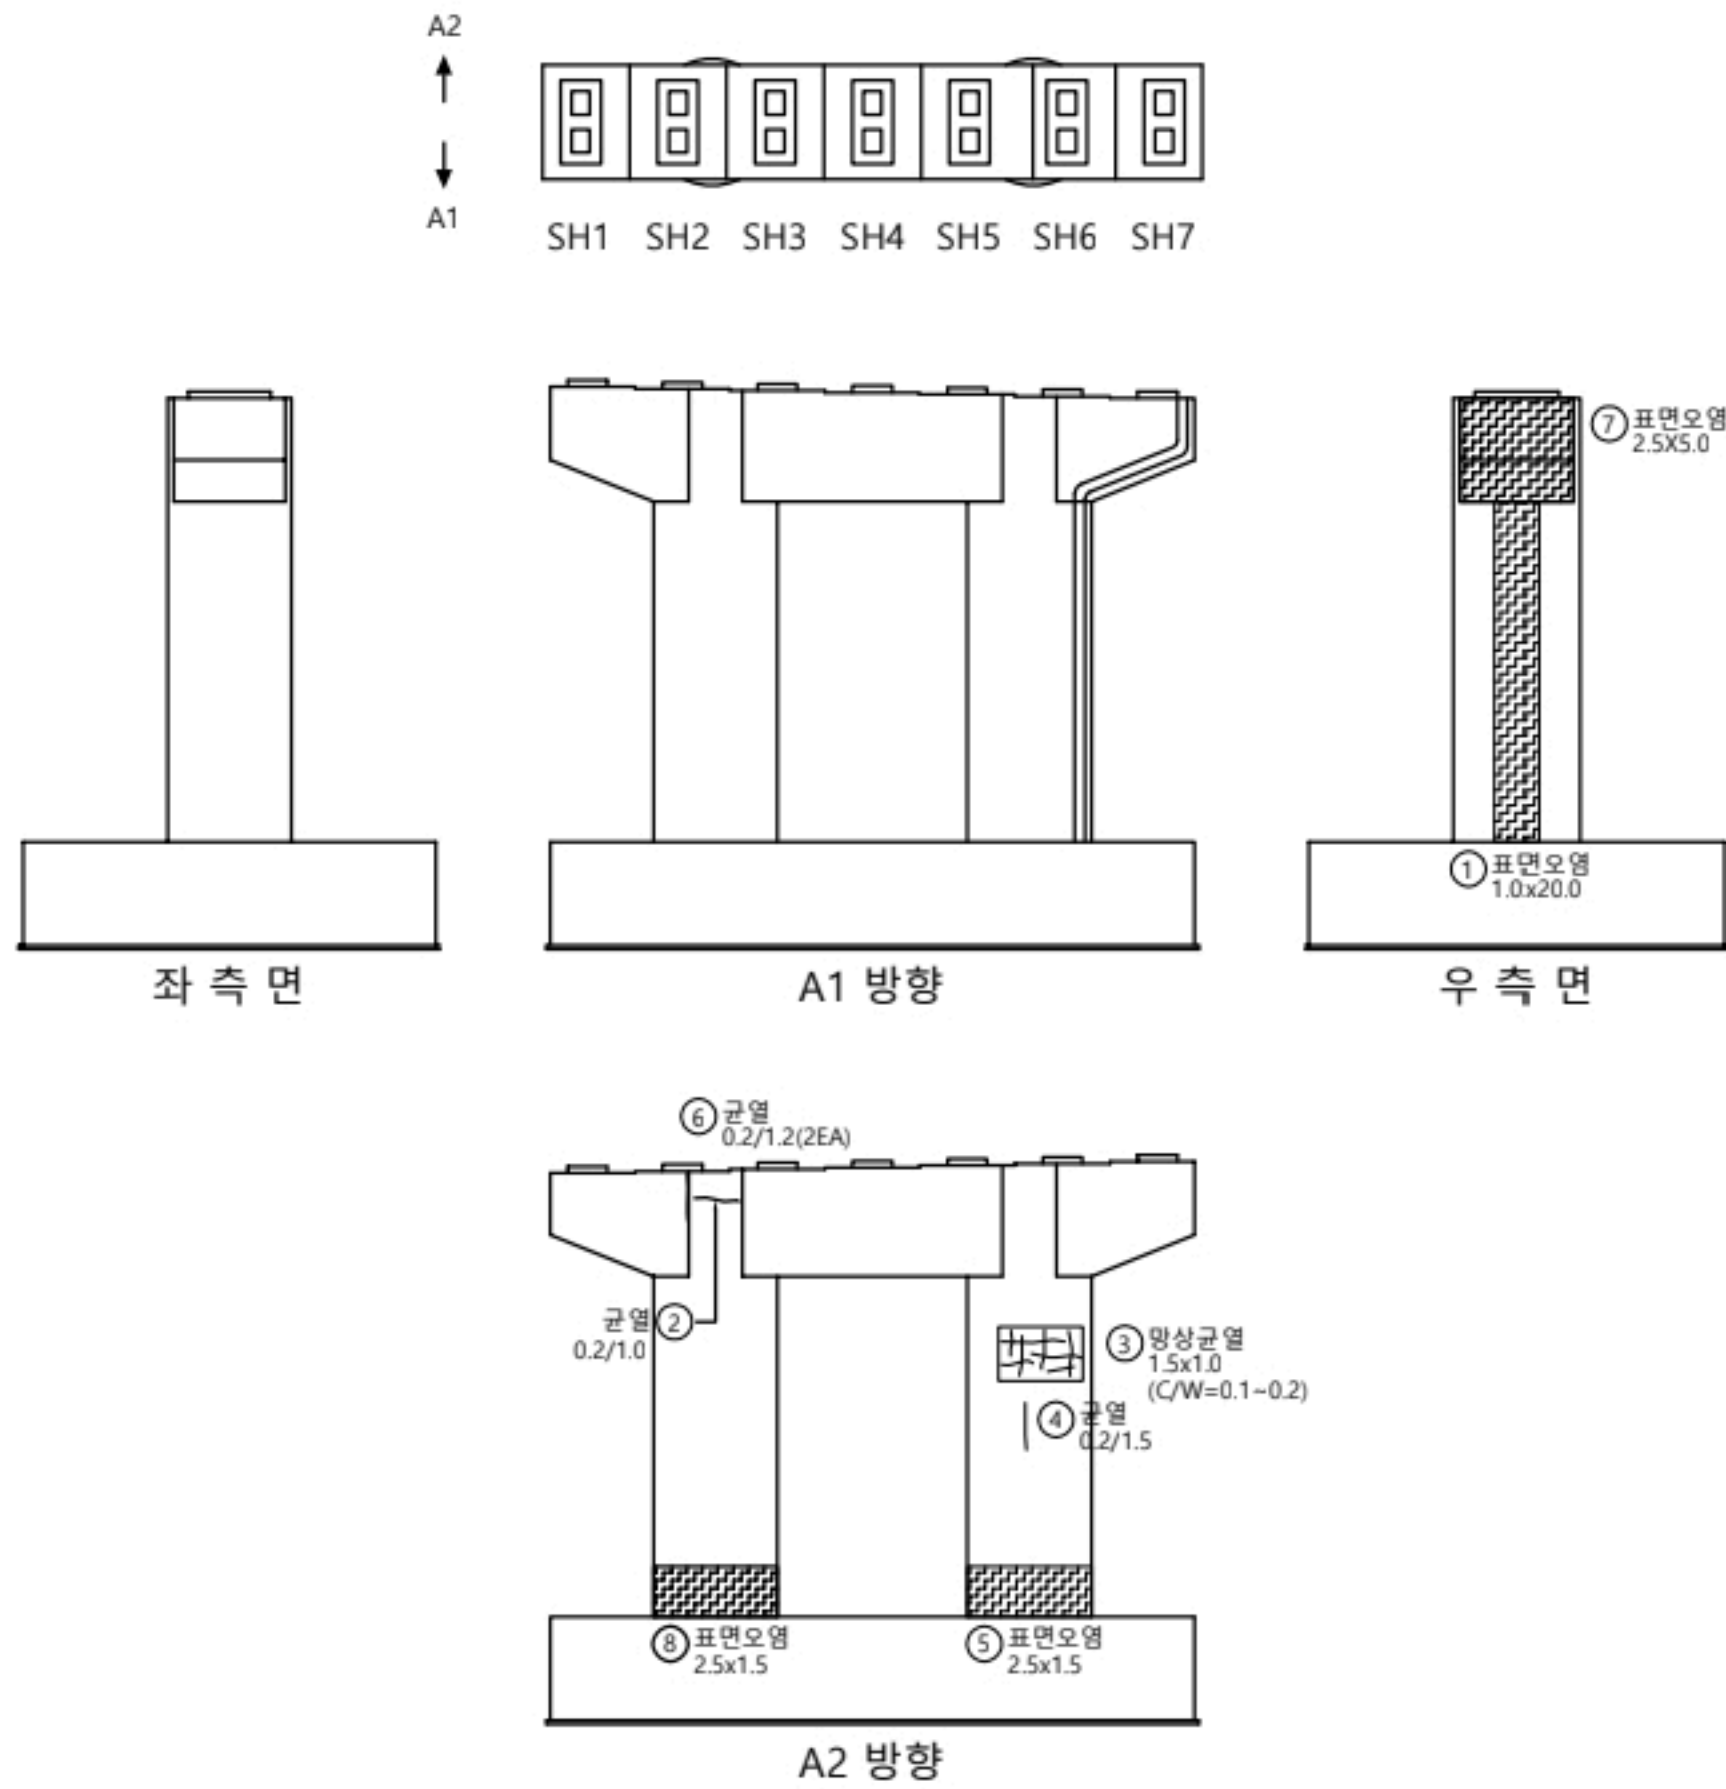
| 교각 | | | | | | | | | |
|---|---|---|---|---|---|---|---|---|---|
| P5 | | | | | | | | | |

| 교각 | | | | | | | | | |
|---|---|---|---|---|---|---|---|---|---|
| 2 | 구 | 교각 | 균열 | 0.2 | 1.0 | | 1 | m | 1.00 |
| 3 | 구 | 교각 | 망상균열 | 0.2 | 1.5 | 1.0 | 1 | m <sup>2</sup> | 1.50 |
| 4 | 구 | 교각 | 균열 | 0.2 | 1.5 | | 1 | m | 1.50 |
| 6 | 구 | 교각 | 균열 | 0.2 | 1.2 | | 2 | m | 2.40 |

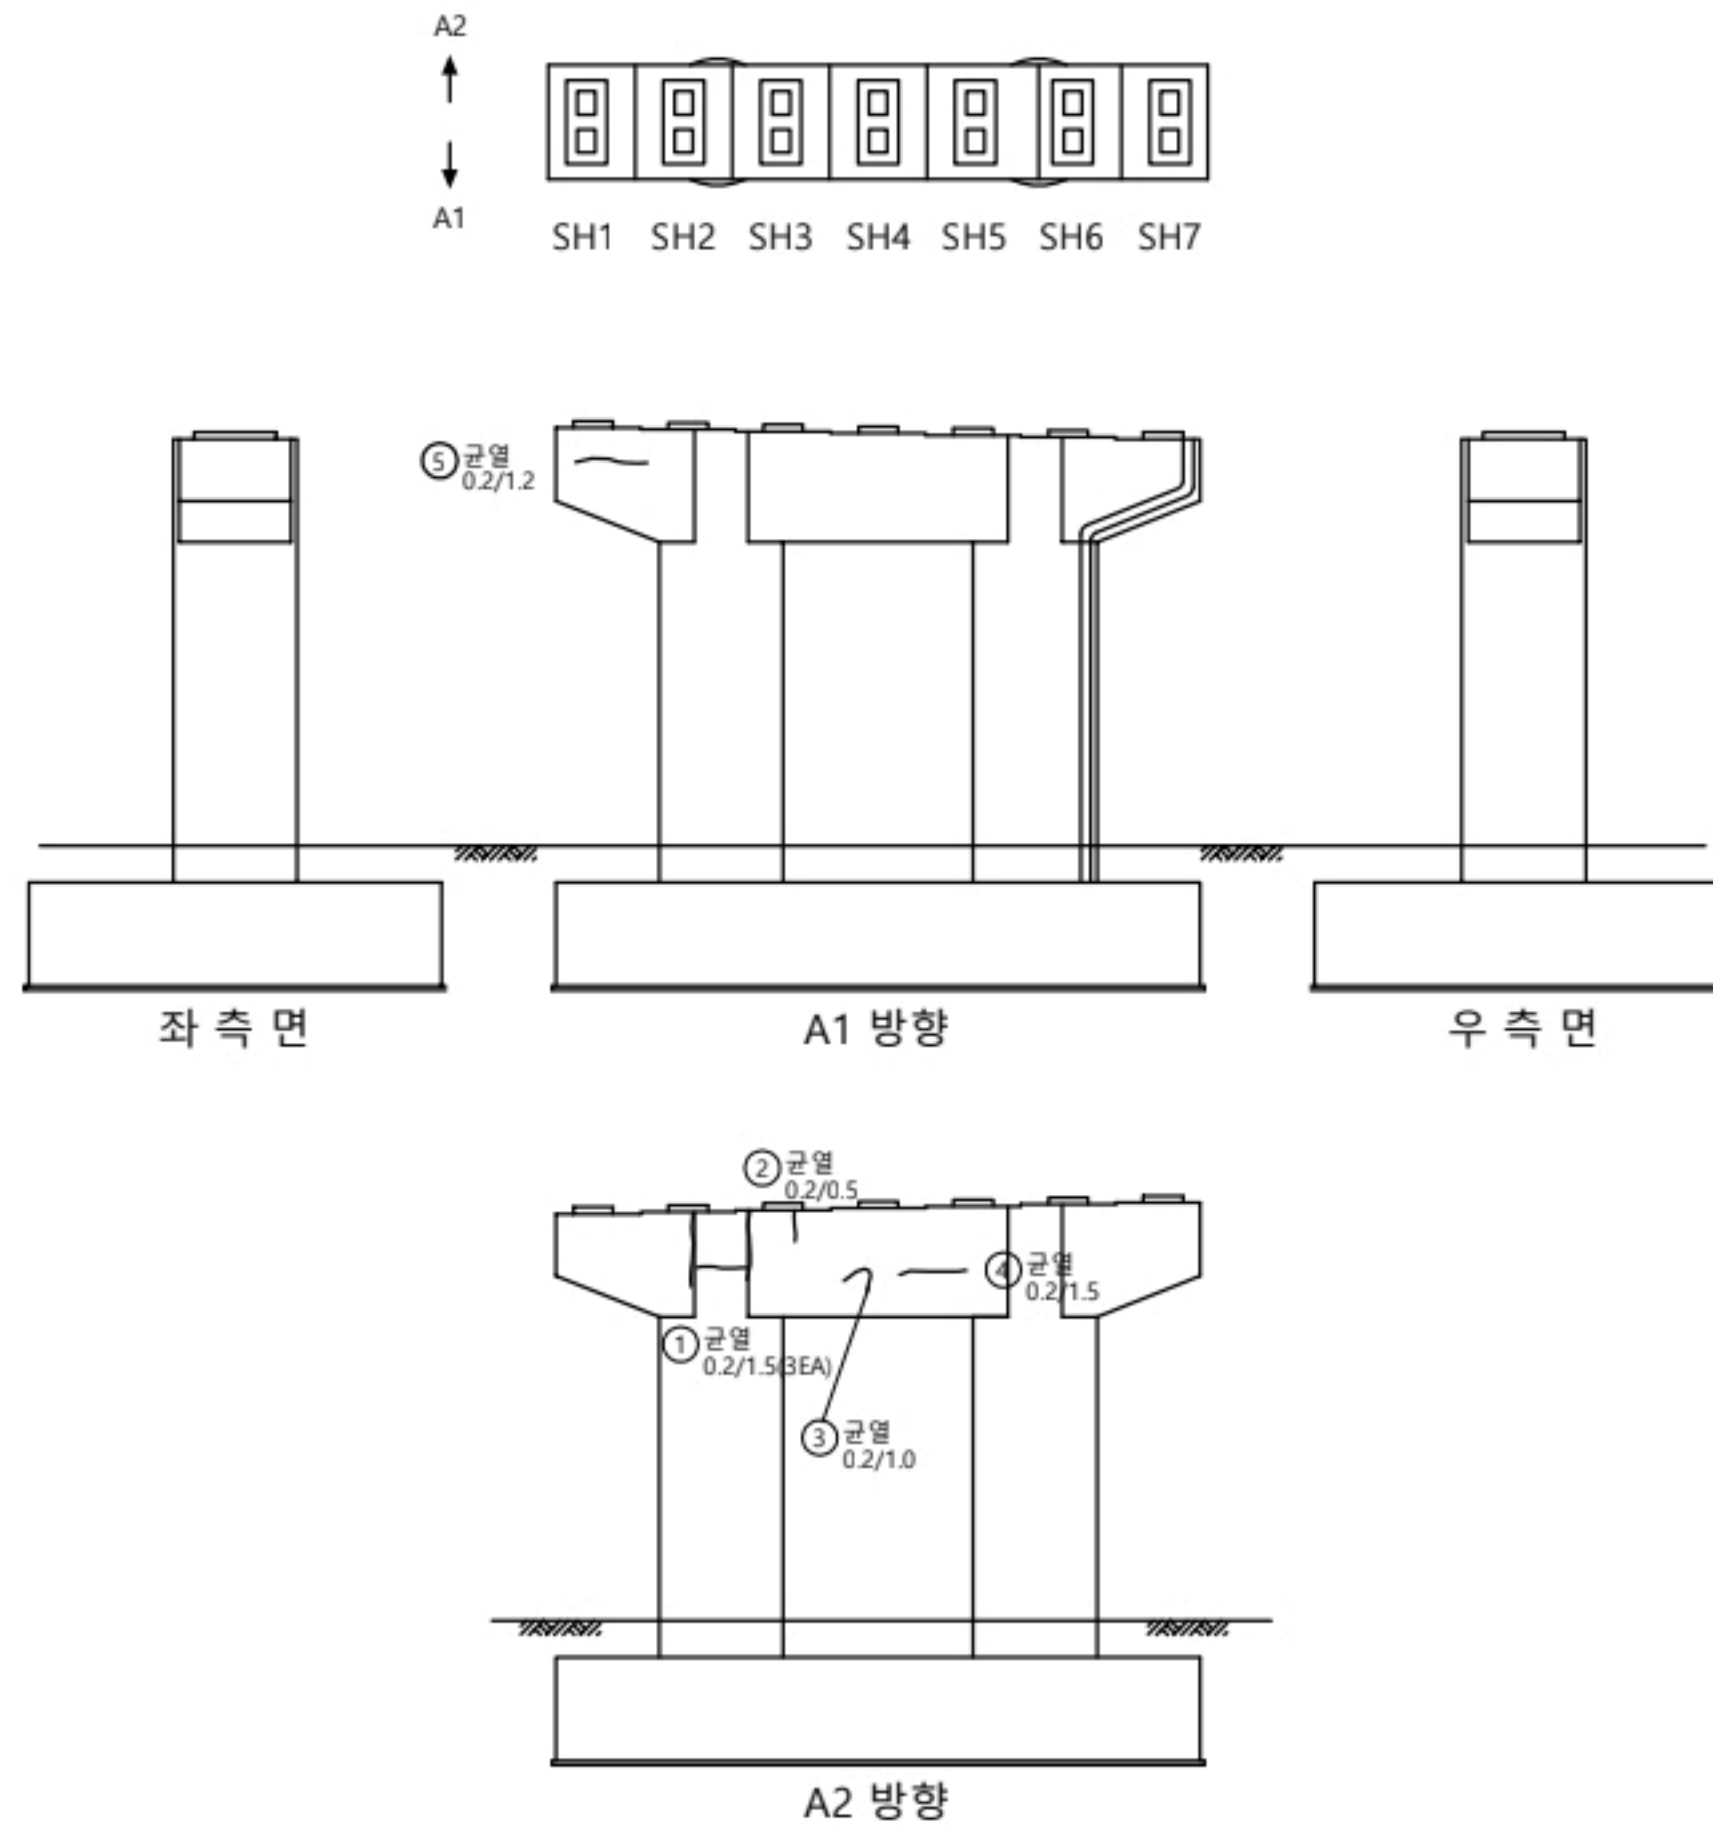
| 교각 | | | | | | | | | | |
|---|---|---|---|---|---|---|---|---|---|---|
| P6 | | | | | | | | | | |

| 교각 | | | | | | | | | | |
|---|---|---|---|---|---|---|---|---|---|---|
| 1 | 구 | 교각 | 균열 | 0.2 | 1.5 | | 3 | m | 4.50 | |
| 2 | 구 | 교각 | 균열 | 0.2 | 0.5 | | 1 | m | 0.50 | |
| 3 | 구 | 교각 | 균열 | 0.2 | 1.0 | | 1 | m | 1.00 | |
| 4 | 구 | 교각 | 균열 | 0.2 | 1.5 | | 1 | m | 1.50 | |
| 5 | 구 | 교각 | 균열 | 0.2 | 1.2 | | 1 | m | 1.20 | |

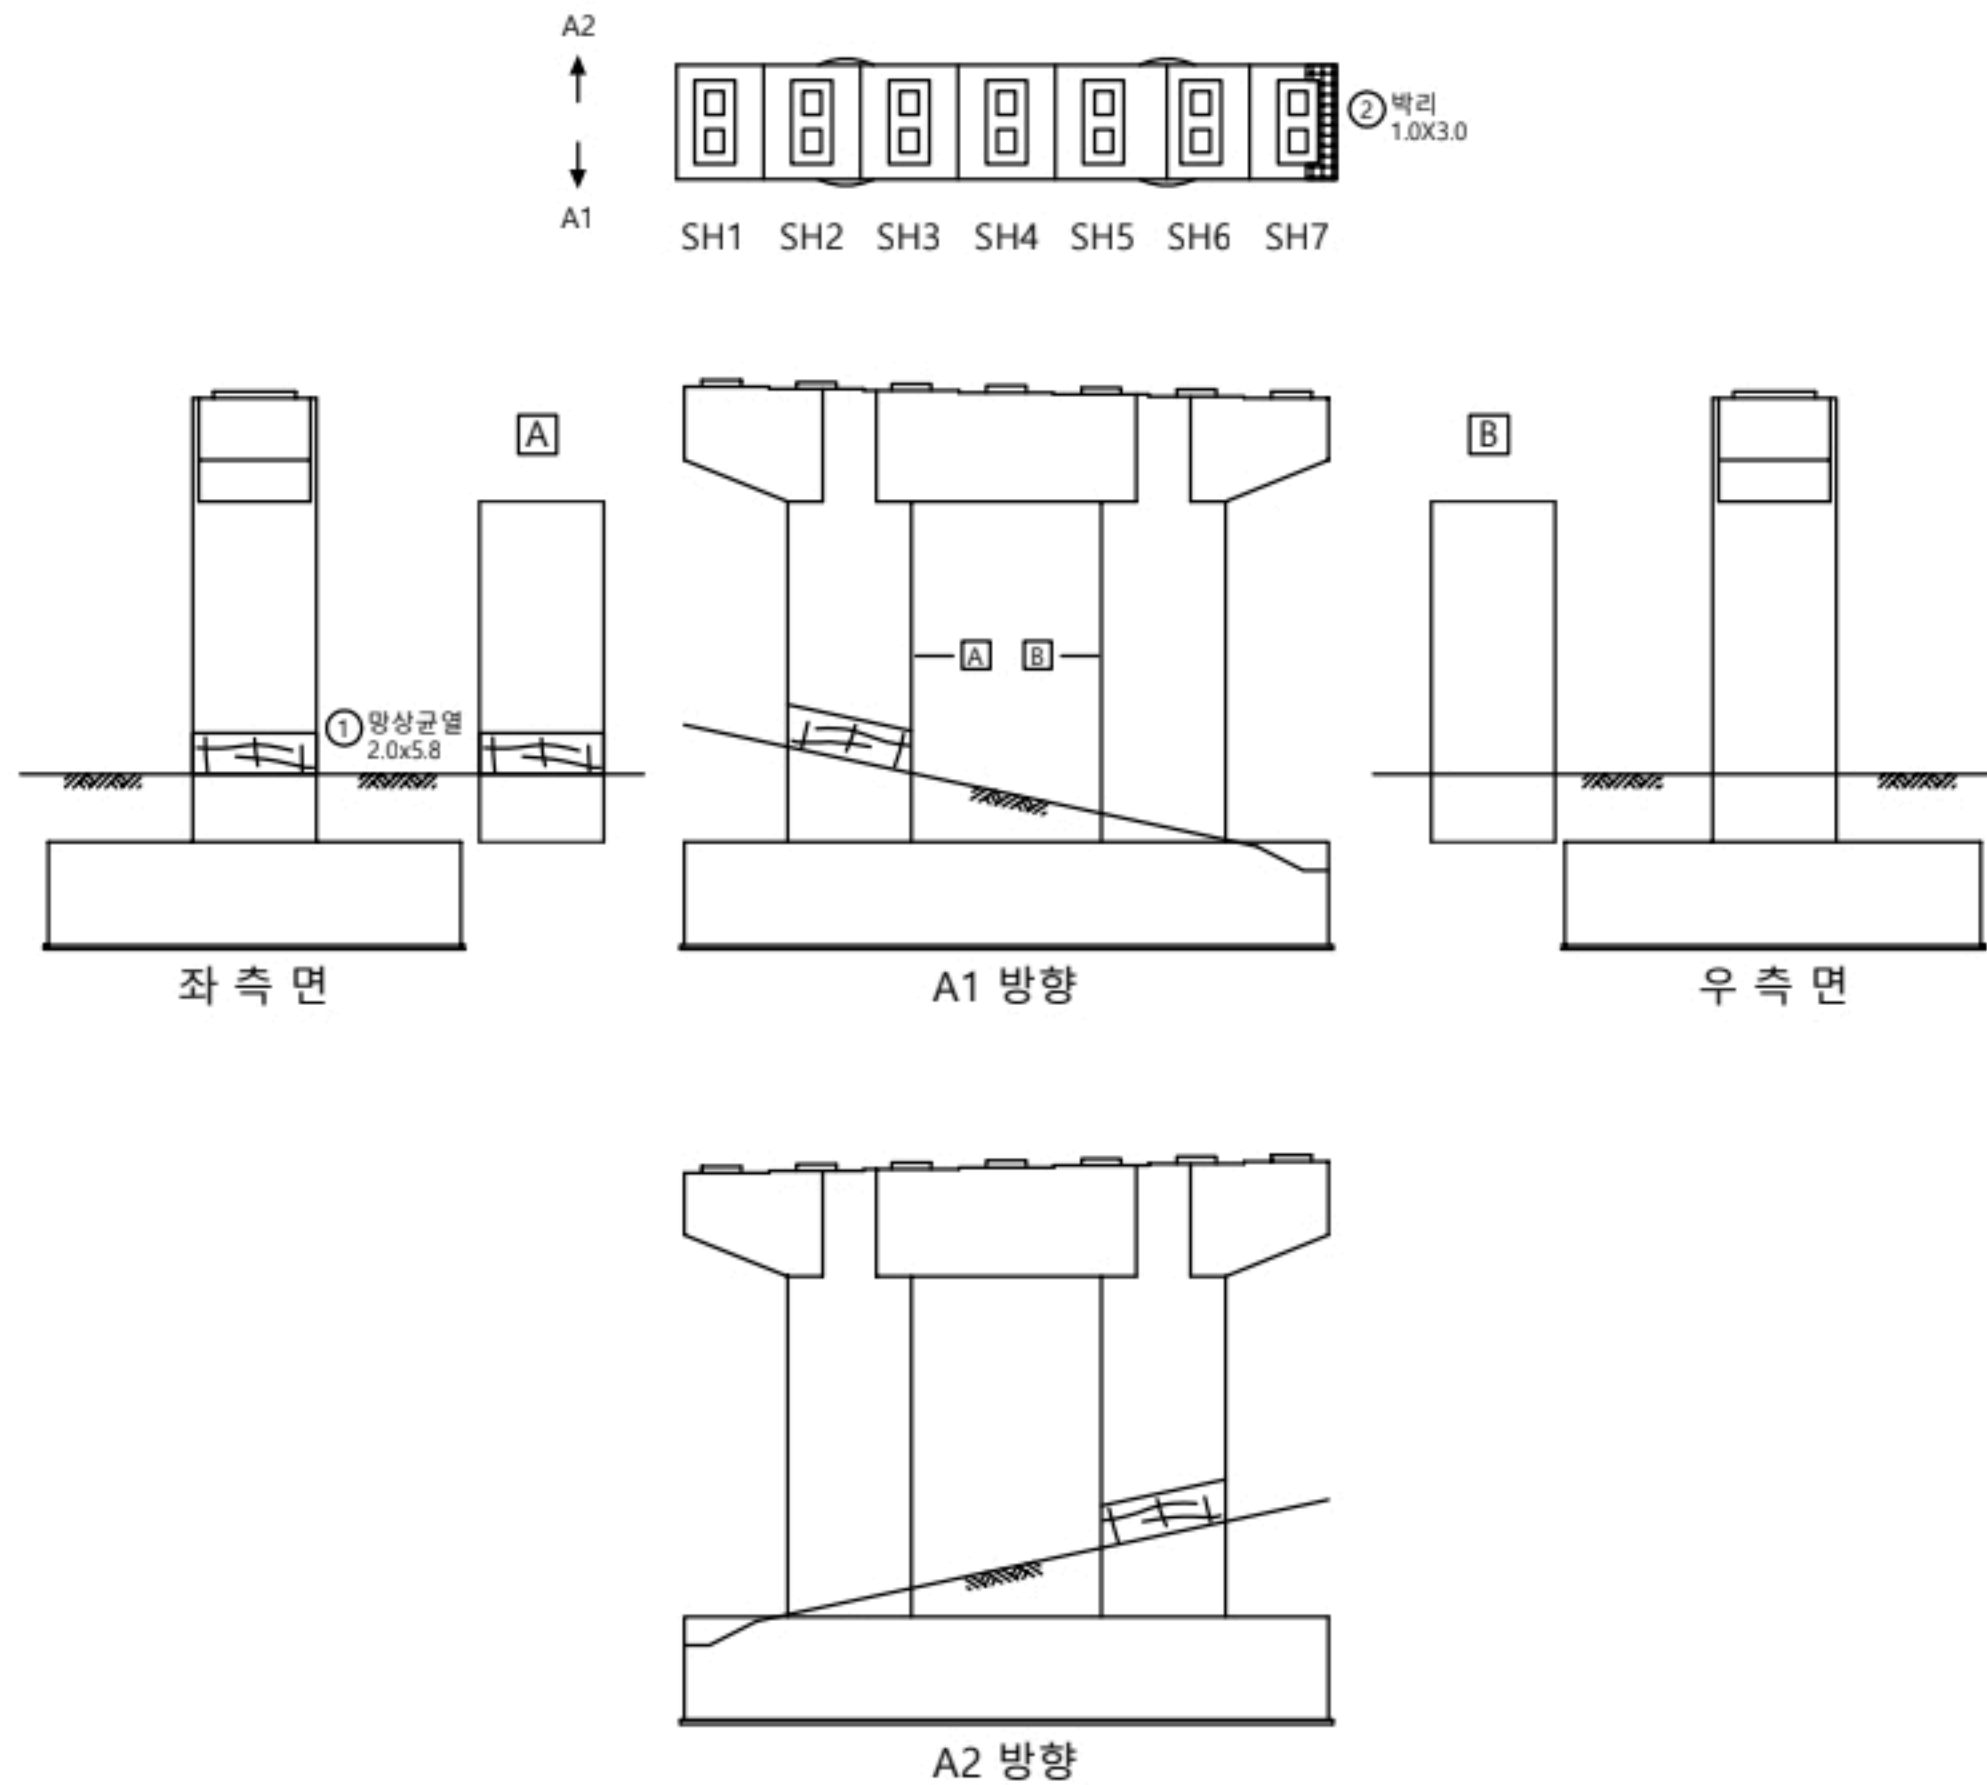
| 교각 | | | | | | | | | | |
|---|---|---|---|---|---|---|---|---|---|---|
| 1 | 구 | 교각 | 망상균열 | 0.2 | 2.0 | 5.8 | 1 | m <sup>2</sup> | 11.60 | |

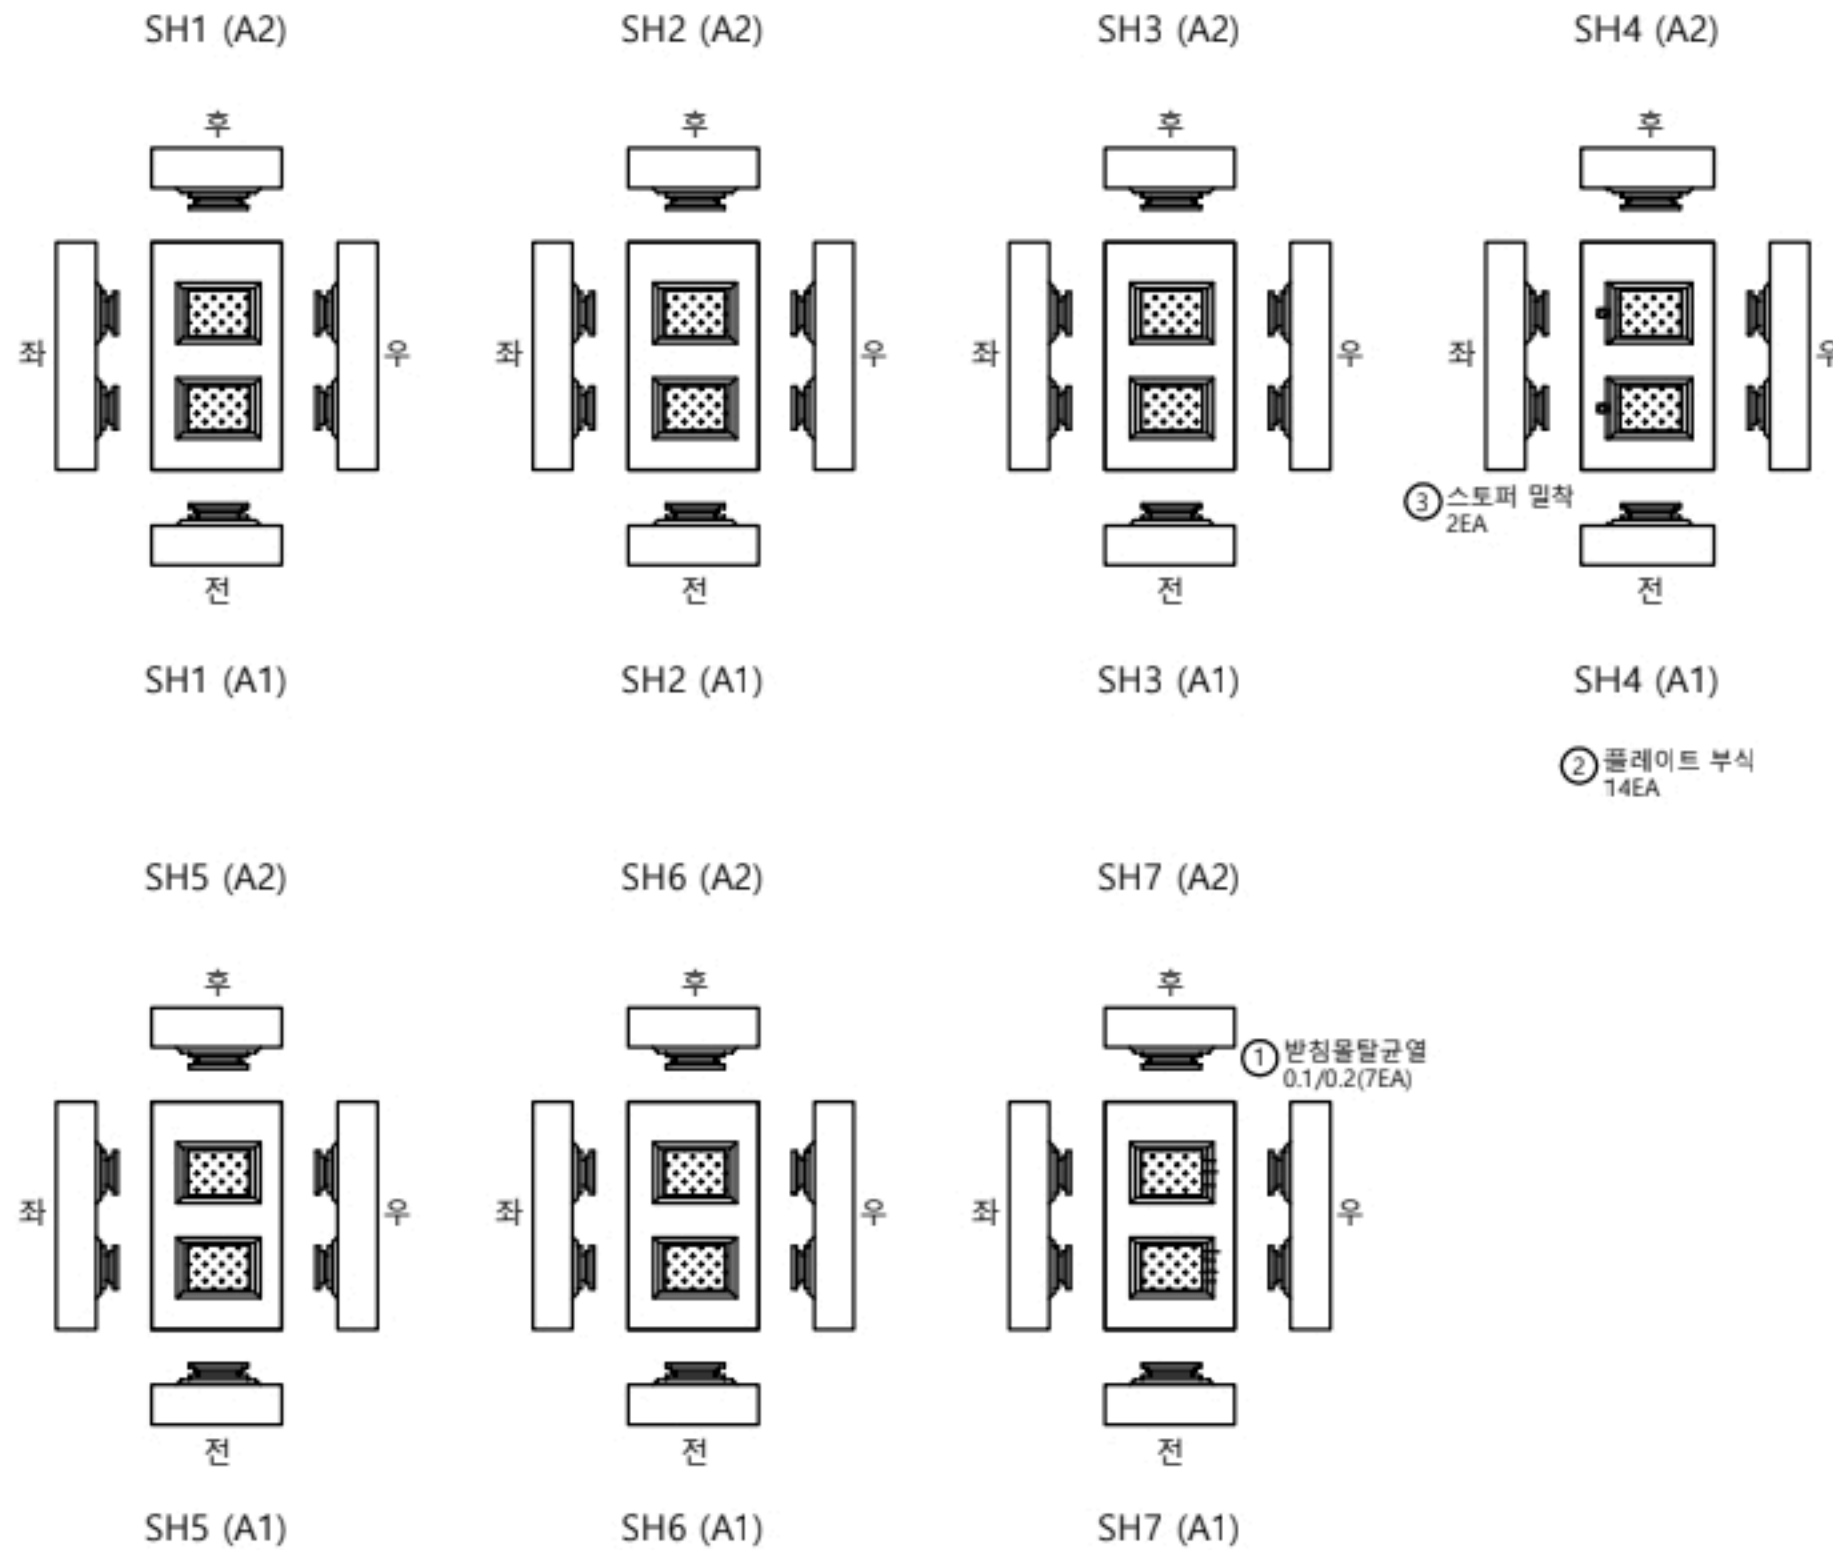
| 번호 | 선/구 | 부재명 | 손상현황 | 손상규모 | | | | | | 비고 |
|---|---|---|---|---|---|---|---|---|---|---|
| 1 | 선 | 교량받침 | 받침돌상 균열 | 0.1 | 0.2 | | 7 | m | 1.40 | |
| 2 | 선 | 교량받침 | 플레이트 부식 | | | | 14 | EA | 14.00 | |

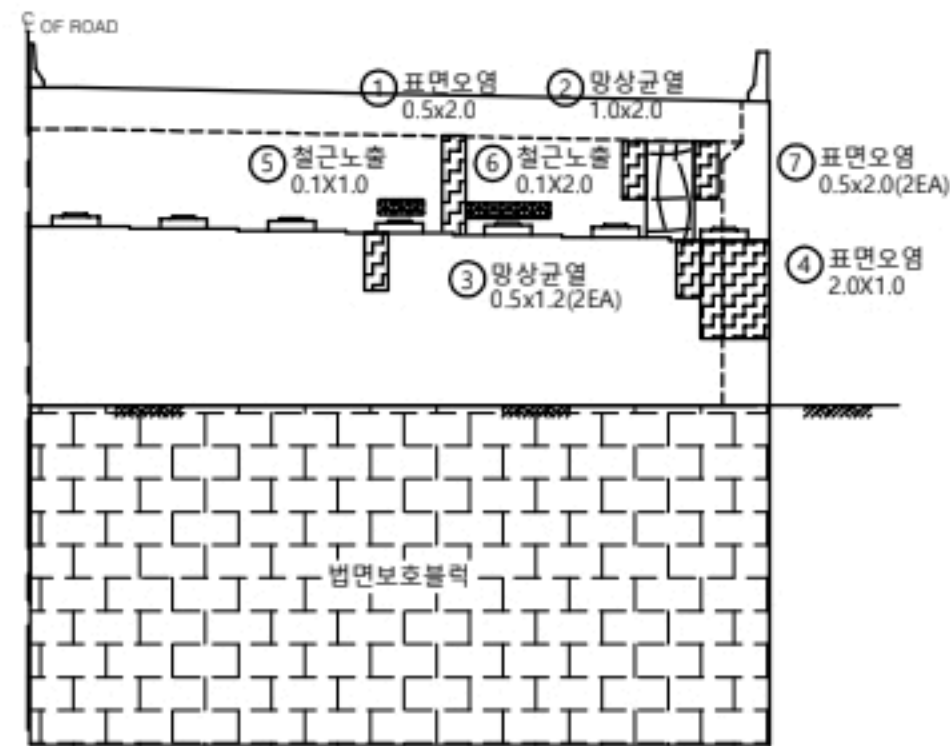
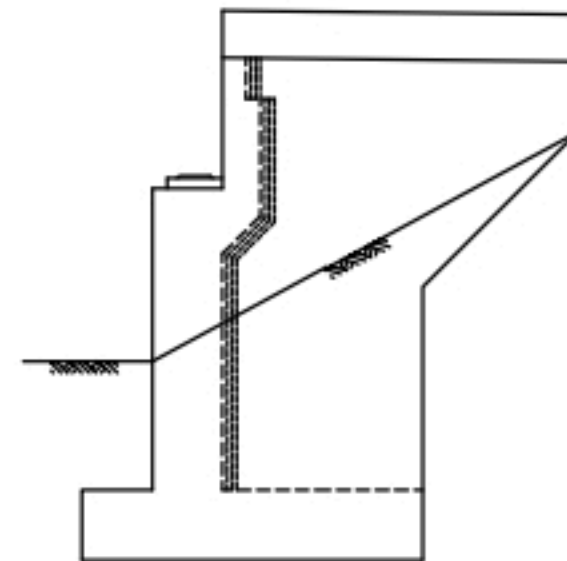
| 교대 | | | | | | | | | |
|---|---|---|---|---|---|---|---|---|---|
| 2 | 구 | 교대 | 망상균열 | 0.2 | 1.0 | 2.0 | 1 | m <sup>2</sup> | 2.00 |
| 3 | 구 | 교대 | 망상균열 | 0.2 | 0.5 | 1.2 | 2 | m <sup>2</sup> | 1.20 |

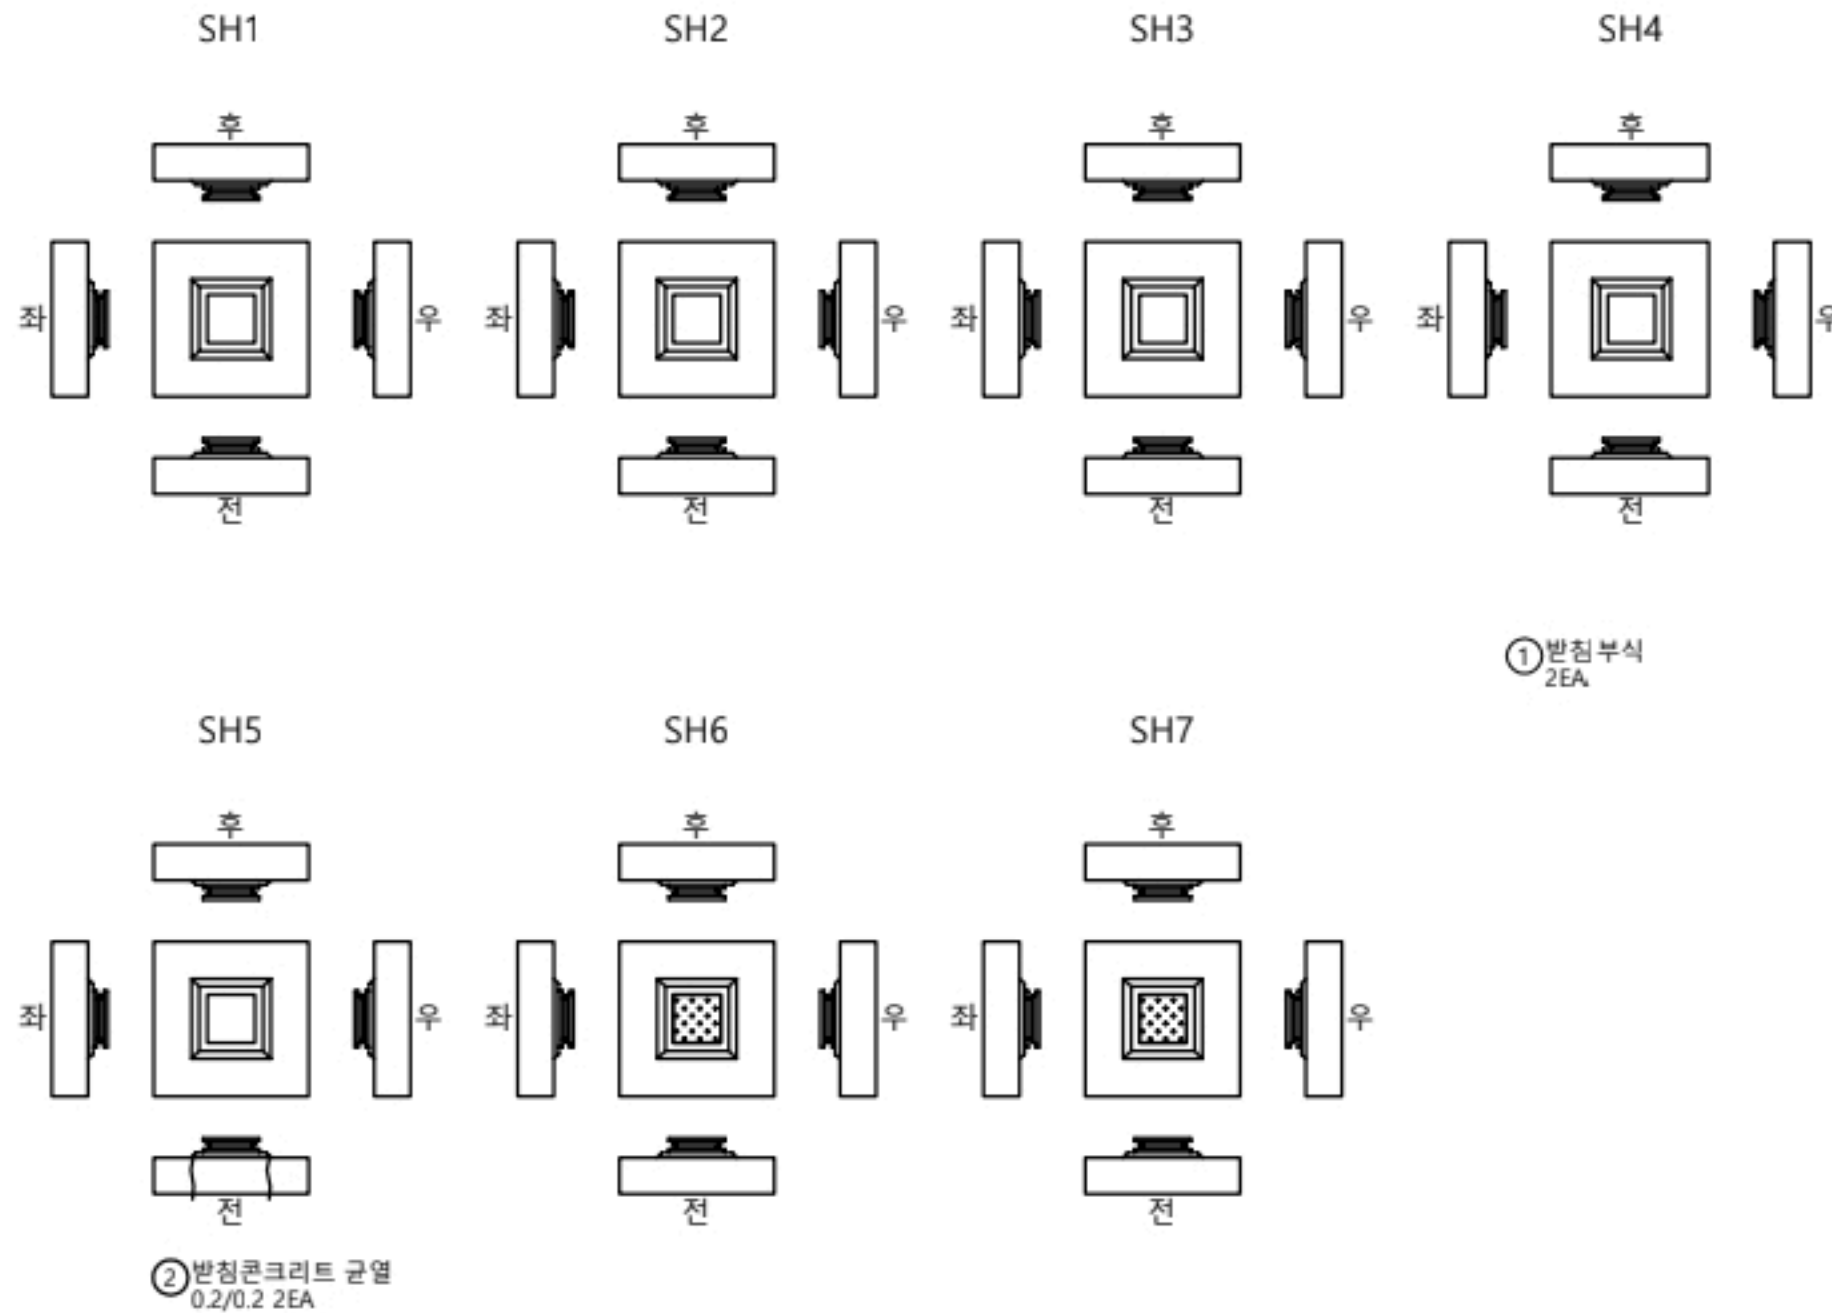
| 번호 | 선/구 | 부재명 | 손상현황 | 손상규모 | | | | | 비고 |
|---|---|---|---|---|---|---|---|---|---|
| 1 | 구 | 교량받침 | 플레이트 부식 | | | | 2 | EA | 2.00 |
| 2 | 신 | 교량받침 | 받침콘크리트 균열 | 0.2 | 0.2 | | 2 | m | 0.40 |
