# 원리2교(울산) 교면포장 S1

| 용역명 | | 2023년 부산울산고속도로 정밀안전점검 및 성능평가용역 | | | |

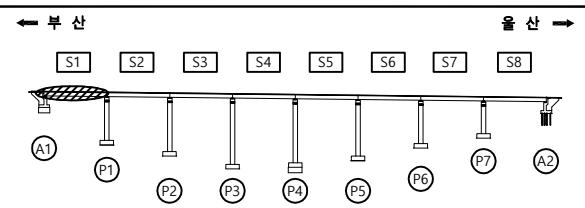
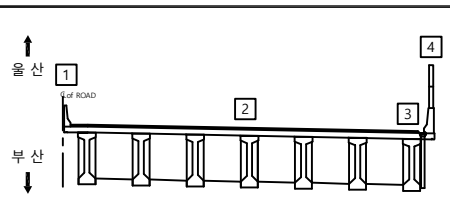
| 교면포장 | | | | | | | | | |
|---|---|---|---|---|---|---|---|---|---|
| 1 | 구 | 방호벽 | 균열 | 0.2 | 1.0 | | 1 | m | 1.00 |
| 2 | 구 | 방호벽 | 균열 | 0.2 | 4.0 | | 1 | m | 4.00 |
| 3 | 구 | 방호벽 | 이격 | | 1.0 | | 1 | m | 1.00 |
| 4 | 구 | 방호벽 | 균열(0.3mm이상) | 0.3 | 0.5 | | 1 | m | 0.50 |
| 7 | 구 | 방호벽 | 고정대 부식 | | 0.5 | 0.1 | 1 | m <sup>2</sup> | 0.05 |
| 13 | 구 | 방호벽 | 파손 | | 0.4 | 0.2 | 1 | m <sup>2</sup> | 0.08 |
| 17 | 구 | 교면포장 | 포장 망상균열 | 0.2 | 35.0 | 2.0 | 1 | m <sup>2</sup> | 70.00 |
| 18 | 구 | 교면포장 | 포장 망상균열 | 0.2 | 35.0 | 0.8 | 1 | m <sup>2</sup> | 28.00 |
| 19 | 구 | 배수시설 | 침수구 막힘 | | | | 3 | EA | 3.00 |

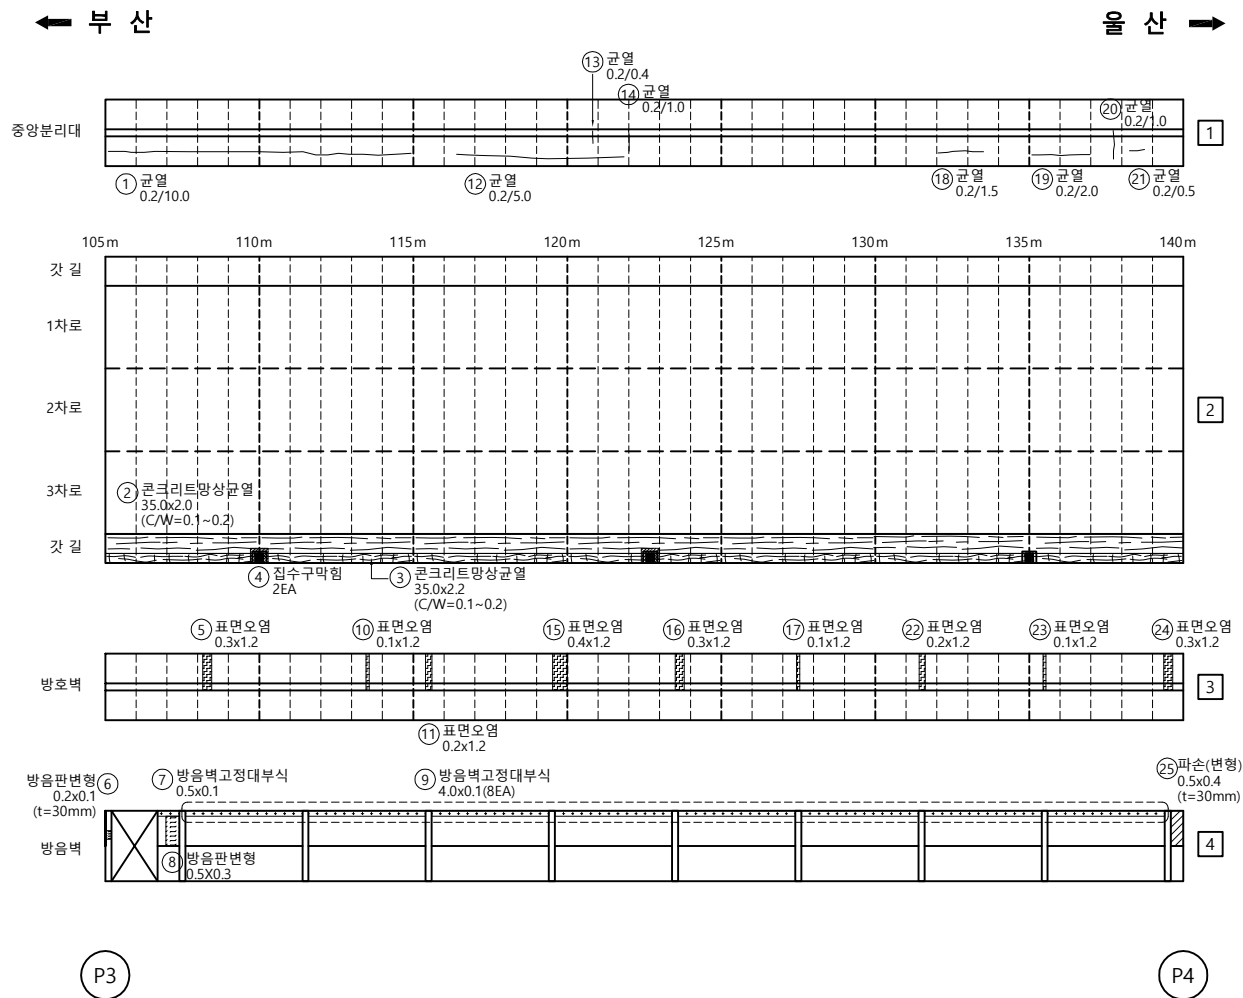
## 원리2교(울산) 교면포장 S4

| 교면포장 | | | | | | | | | |
|---|---|---|---|---|---|---|---|---|---|
| 1 | 구 | 방호벽 | 균열 | 0.2 | 0.5 | | 2 | m | 1.00 |
| 2 | 구 | 교면포장 | 모래 망상균열 | 0.2 | 35.0 | 2.0 | 1 | m | 70.00 |
| 3 | 구 | 교면포장 | 모래 망상균열 | 0.2 | 35.0 | 0.8 | 1 | m | 28.00 |
| 5 | 구 | 방호벽 | 고정대 부식 | | 2.0 | 0.1 | 1 | m | 0.20 |
| 8 | 구 | 방호벽 | 균열 | 0.2 | 2.0 | | 1 | m | 2.00 |
| 15 | 구 | 방호벽 | 균열부 백태 | 0.2 | 0.5 | | 1 | m | 0.50 |
