# 일광IC교(부산) 교면포장 S1

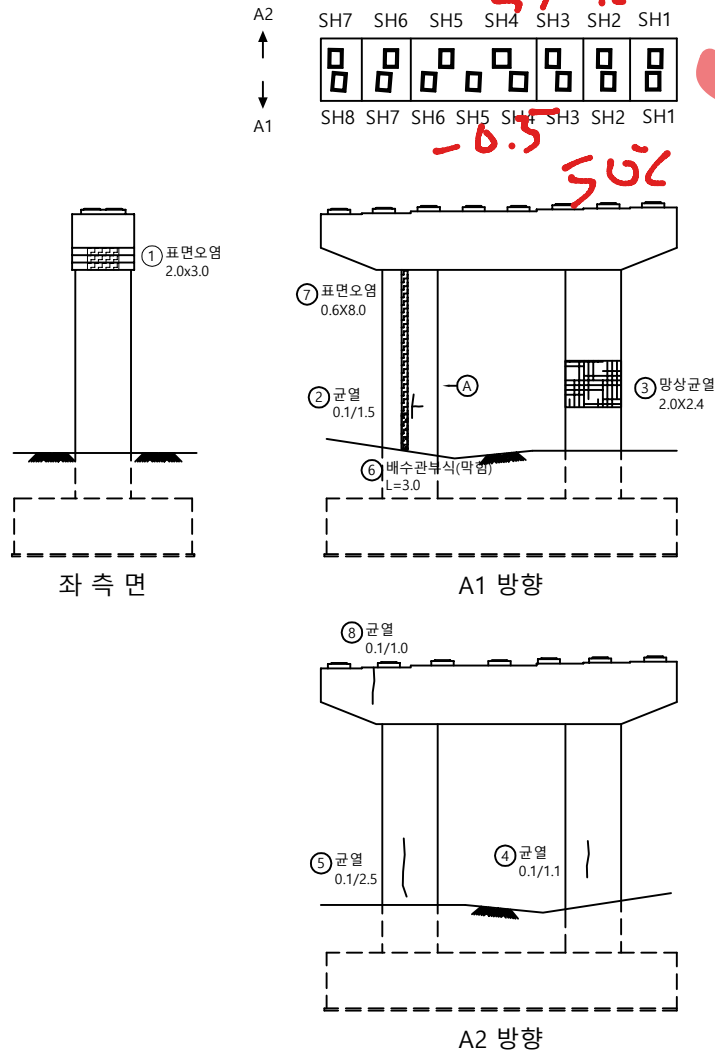
| 교각 | | | | | | | | | |
|---|---|---|---|---|---|---|---|---|---|
| P5 | | | | | | | | | |

| 교각 | | | | | | | | | |
|---|---|---|---|---|---|---|---|---|---|
| 2 | 신 | 교각 | 균열 | 0.1 | 1.5 | | 1 | m | 1.50 |
| 3 | 구 | 교각 | 망상균열 | 0.2 | 2.0 | 2.4 | 1 | m | 4.80 |
| 5 | 신 | 교각 | 균열 | 0.1 | 2.5 | | 1 | m | 2.50 |
| 6 | 구 | 배수시설 | 배수관 부식 | | | | 1 | EA | 1.00 |

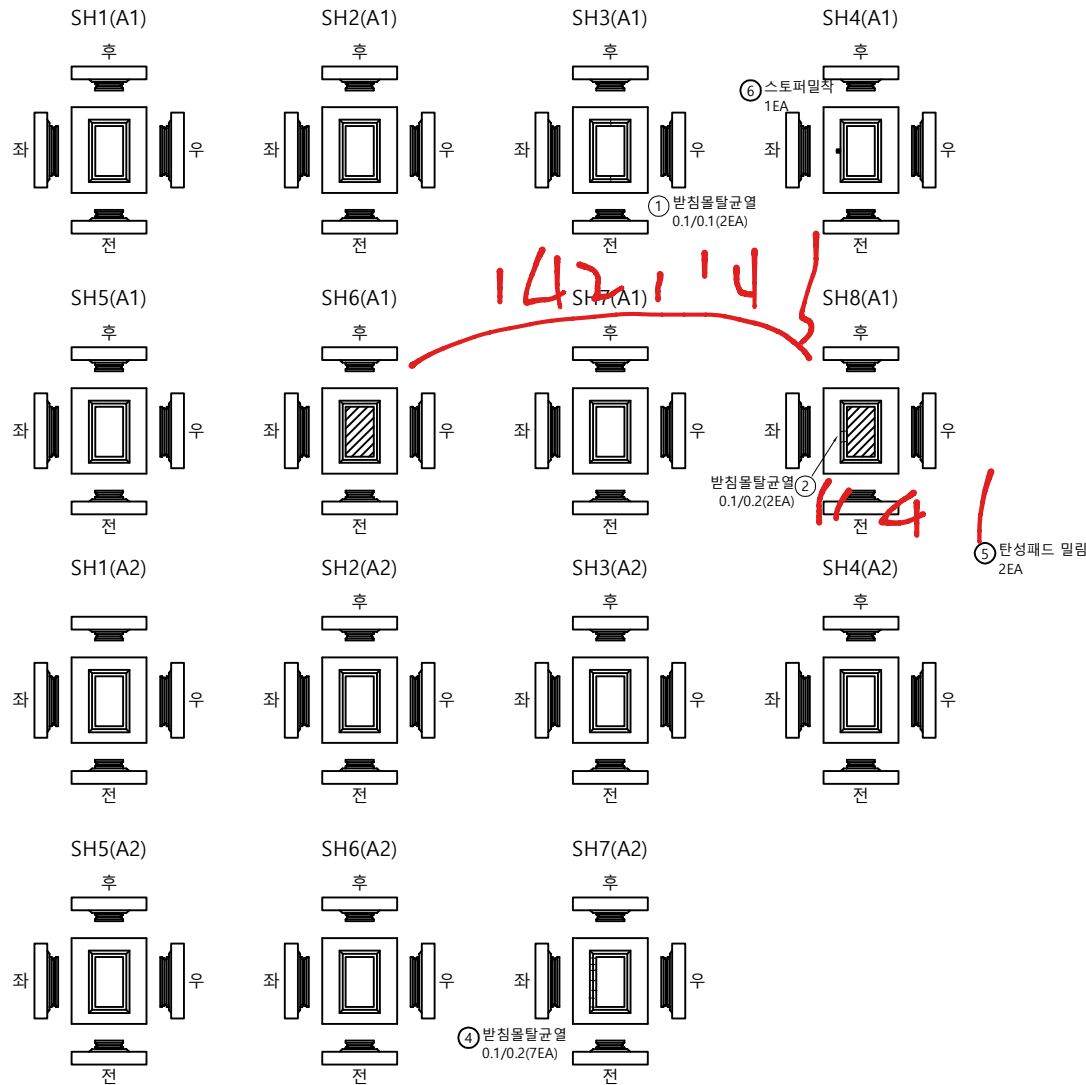
일광IC교(부산) 받침장치 P5

| 번호 | 선/구 | 부재명 | 손상현황 | 손상규모 | | | | | 비고 |
|---|---|---|---|---|---|---|---|---|---|
| 1 | 구 | 교량받침 | 반침몰탈 균열 | 0.1 | 0.1 | | 2 | m | 0.20 |
| 2 | 구 | 교량받침 | 반침몰탈 균열 | 0.1 | 0.2 | | 2 | m | 0.40 |
| 4 | 구 | 교량받침 | 반침몰탈 균열 | 0.1 | 0.2 | | 7 | m | 1.40 |
