# 일광IC교(부산) 교면포장 S1

## 손 상 물 량 표

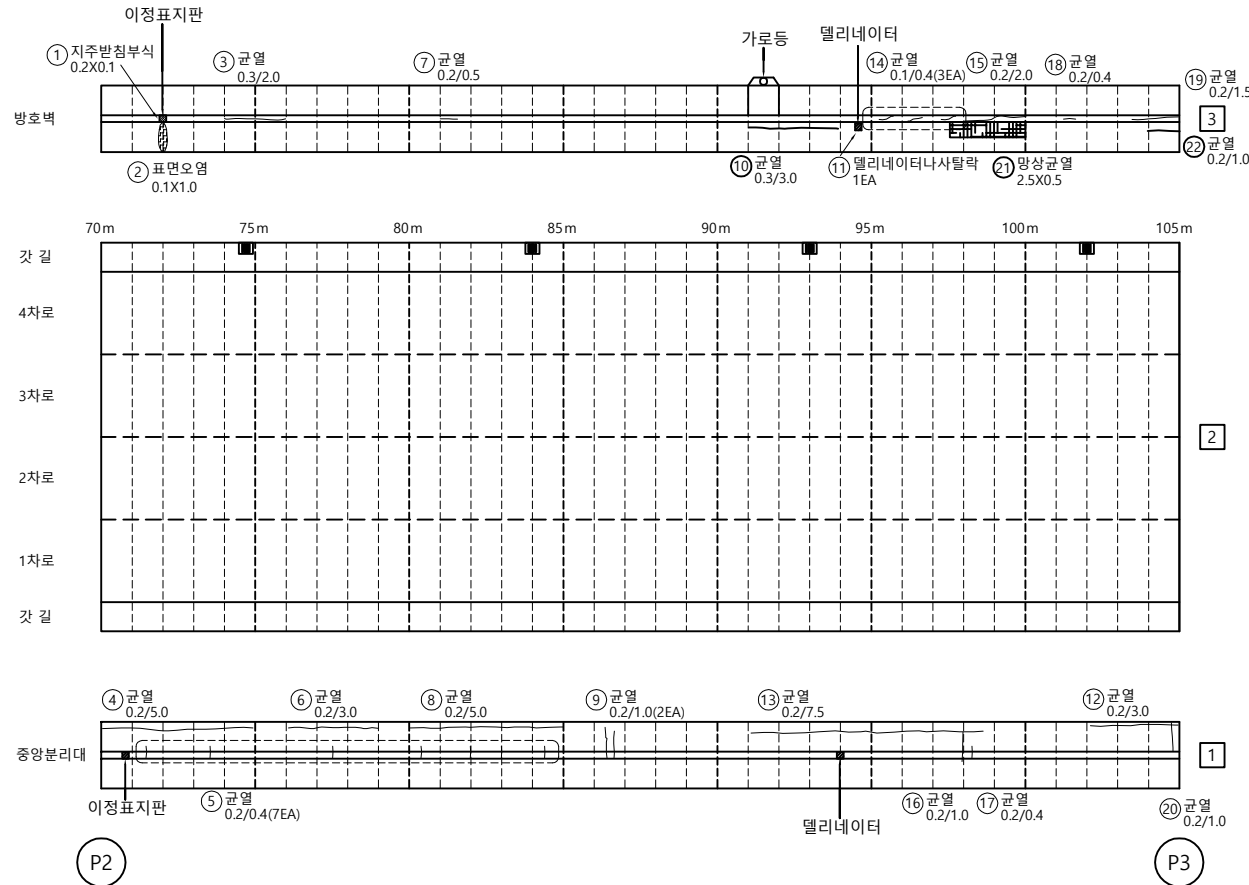
| 번호 | 신/구 | 부재명 | 손 상 현 황 | 손 상 규 모 | | | | | 비고 |
|---|---|---|---|---|---|---|---|---|---|
| 1 | 구 | 방호벽 | 균열 | 0.2 | 0.3 | | 2 | m | 0.60 |
| 2 | 구 | 방호벽 | 균열 | 0.1 | 3.0 | | 1 | m | 3.00 |
| 3 | 구 | 방호벽 | 균열 | 0.2 | 0.6 | | 1 | m | 0.60 |
| 22 | 구 | 방호벽 | 망상균열 | 0.1 | 0.5 | 1.0 | 1 | m | 0.50 |

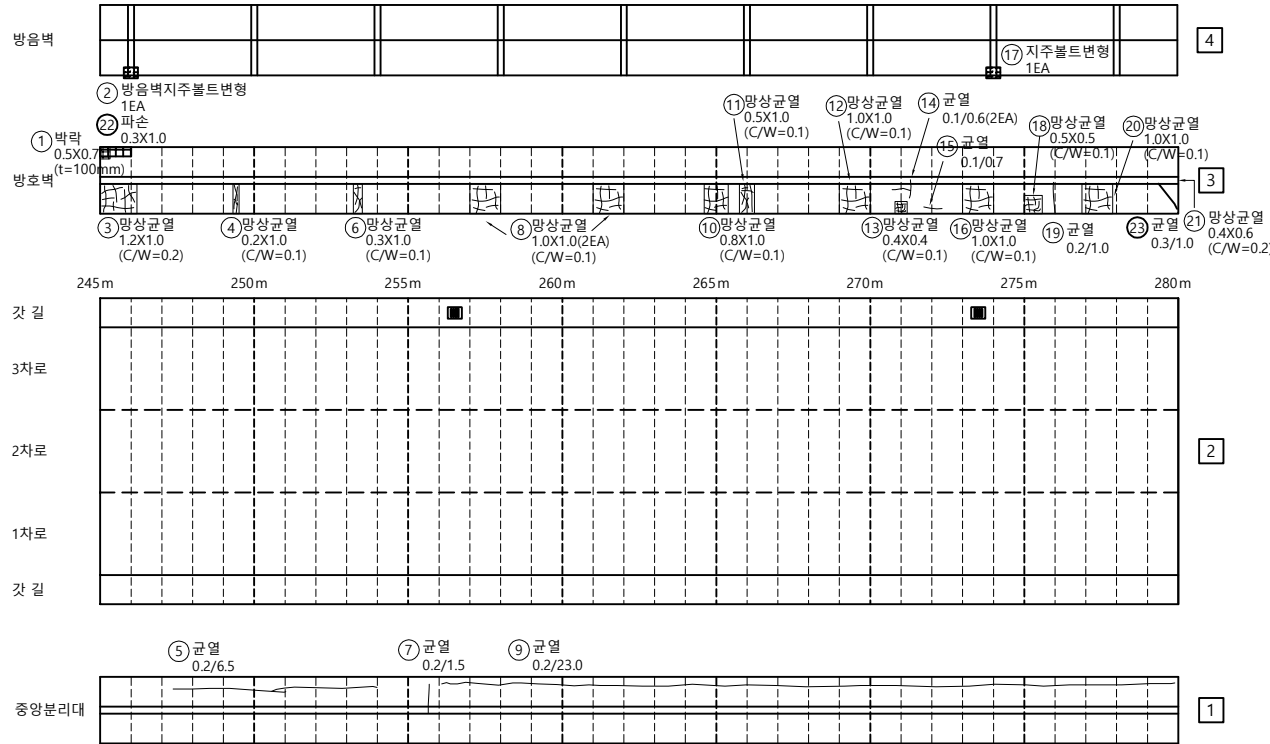
| 변수 | 신/구 | 부재명 | 손 상 현 황 | 손 상 규 모 | | | | | 비고 |
|---|---|---|---|---|---|---|---|---|---|
| 3 | 구 | 방호벽 | 광상균열 | 0.2 | 1.2 | 1.0 | 1 | m | 1.20 |
| 5 | 구 | 방호벽 | 균열 | 0.2 | 6.5 | | 1 | m | 6.50 |
| 9 | 구 | 방호벽 | 균열 | 0.2 | 23.0 | | 1 | m | 23.00 |
| 23 | 구 | 방호벽 | 균열 | 0.3 | 1.0 | | 1 | m | 1.00 |

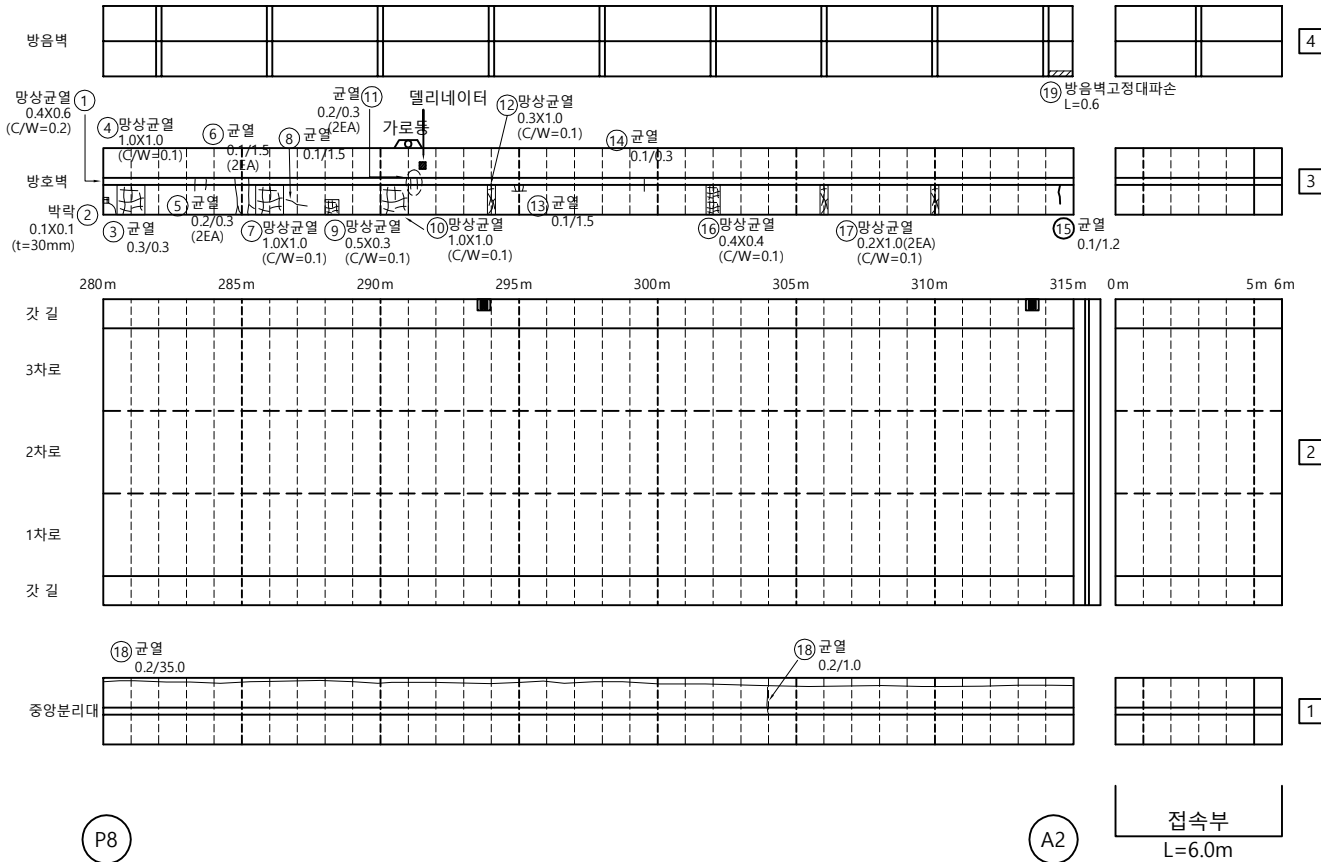
| 번호 | 신/구 | 부재명 | 손 상 현 황 | 손 상 규 모 | | | | | 비고 |
|---|---|---|---|---|---|---|---|---|---|
| 1 | 구 | 방호벽 | 방상균열 | 0.2 | 0.4 | 0.6 | 1 | m | 0.24 |
| 3 | 구 | 방호벽 | 균열 | 0.3 | 0.3 | | 1 | m | 0.30 |
| 4 | 구 | 방호벽 | 방상균열 | 0.1 | 1.0 | 1.0 | 1 | m | 1.00 |

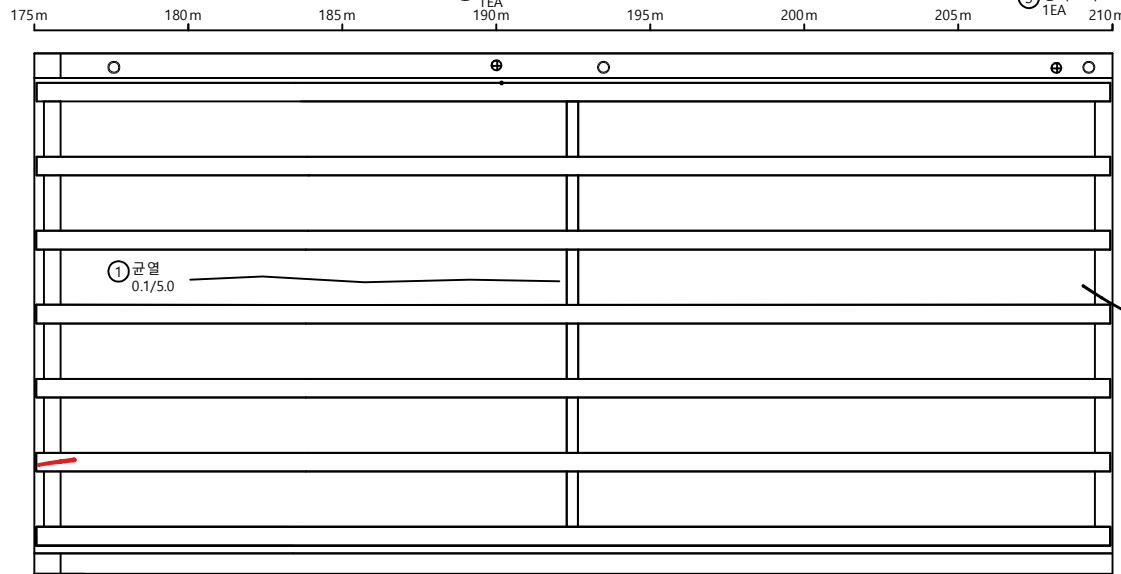
① 행거로이드 파손  
1EA  
190m

③ 행거로이드 파손  
1EA  
210m

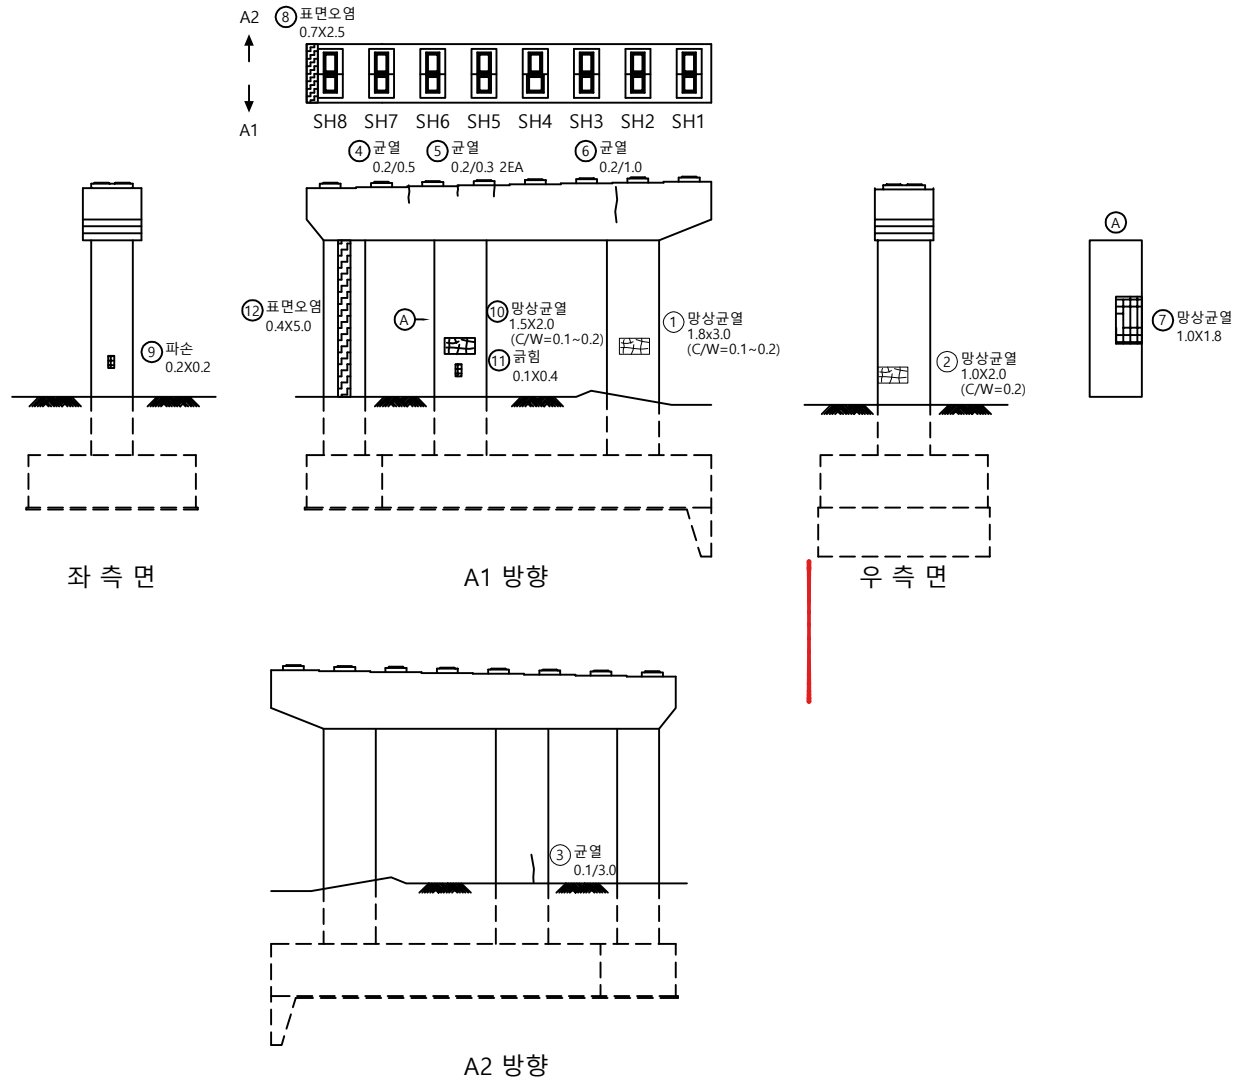
| 교각 | | | | | | | | | |
|---|---|---|---|---|---|---|---|---|---|
| P4 | | | | | | | | | |

| 교각 | | | | | | | | | |
|---|---|---|---|---|---|---|---|---|---|
| 1 | 구 | 교각 | 망상균열 | 0.2 | 1.8 | 3.0 | 1 | ㎡ | 5.40 |
| 2 | 구 | 교각 | 망상균열 | 0.2 | 1.0 | 2.0 | 1 | ㎡ | 2.00 |
| 3 | 구 | 교각 | 균열 | 0.1 | 3.0 | | 1 | m | 3.00 |
| 4 | 구 | 교각 | 균열 | 0.2 | 0.5 | | 1 | m | 0.50 |
| 5 | 구 | 교각 | 균열 | 0.2 | 0.3 | | 2 | m | 0.60 |
| 6 | 구 | 교각 | 균열 | 0.2 | 1.0 | | 1 | m | 1.00 |
| 7 | 구 | 교각 | 망상균열 | 0.2 | 1.0 | 1.8 | 1 | ㎡ | 1.80 |
| 10 | 구 | 교각 | 망상균열 | | 1.5 | 2.0 | 1 | ㎡ | 3.00 |
| 11 | 구 | 교각 | 균열 | | 0.1 | 0.4 | 1 | ㎡ | 0.04 |

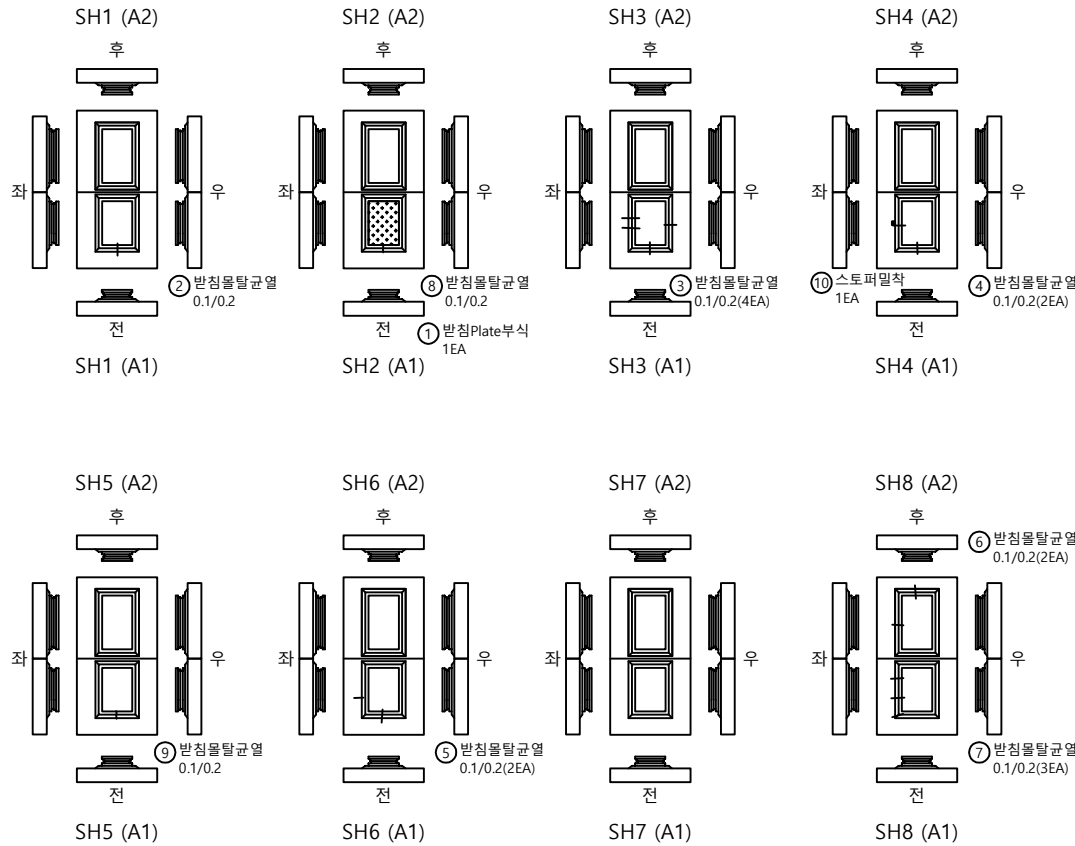
| 번호 | 선/구 | 부재명 | 손 상 현 황 | 손 상 규 모 | | | | 단위 | 수량 | 비고 |
|---|---|---|---|---|---|---|---|---|---|---|
| 1 | 구 | 교량받침 | 플레이트 부식 | | | | 1 | EA | 1.00 | |
| 2 | 구 | 교량받침 | 받침돌탈 균열 | 0.1 | 0.2 | | 1 | m | 0.20 | |
| 3 | 구 | 교량받침 | 받침돌탈 균열 | 0.1 | 0.2 | | 4 | m | 0.80 | |
| 4 | 구 | 교량받침 | 받침돌탈 균열 | 0.1 | 0.2 | | 2 | m | 0.40 | |
| 5 | 구 | 교량받침 | 받침돌탈 균열 | 0.1 | 0.2 | | 2 | m | 0.40 | |
| 6 | 구 | 교량받침 | 받침돌탈 균열 | 0.1 | 0.2 | | 2 | m | 0.40 | |
| 7 | 구 | 교량받침 | 받침돌탈 균열 | 0.1 | 0.2 | | 3 | m | 0.60 | |
| 8 | 구 | 교량받침 | 받침돌탈 균열 | 0.1 | 0.2 | | 1 | m | 0.20 | |
| 9 | 구 | 교량받침 | 받침돌탈 균열 | 0.1 | 0.2 | | 1 | m | 0.20 | |

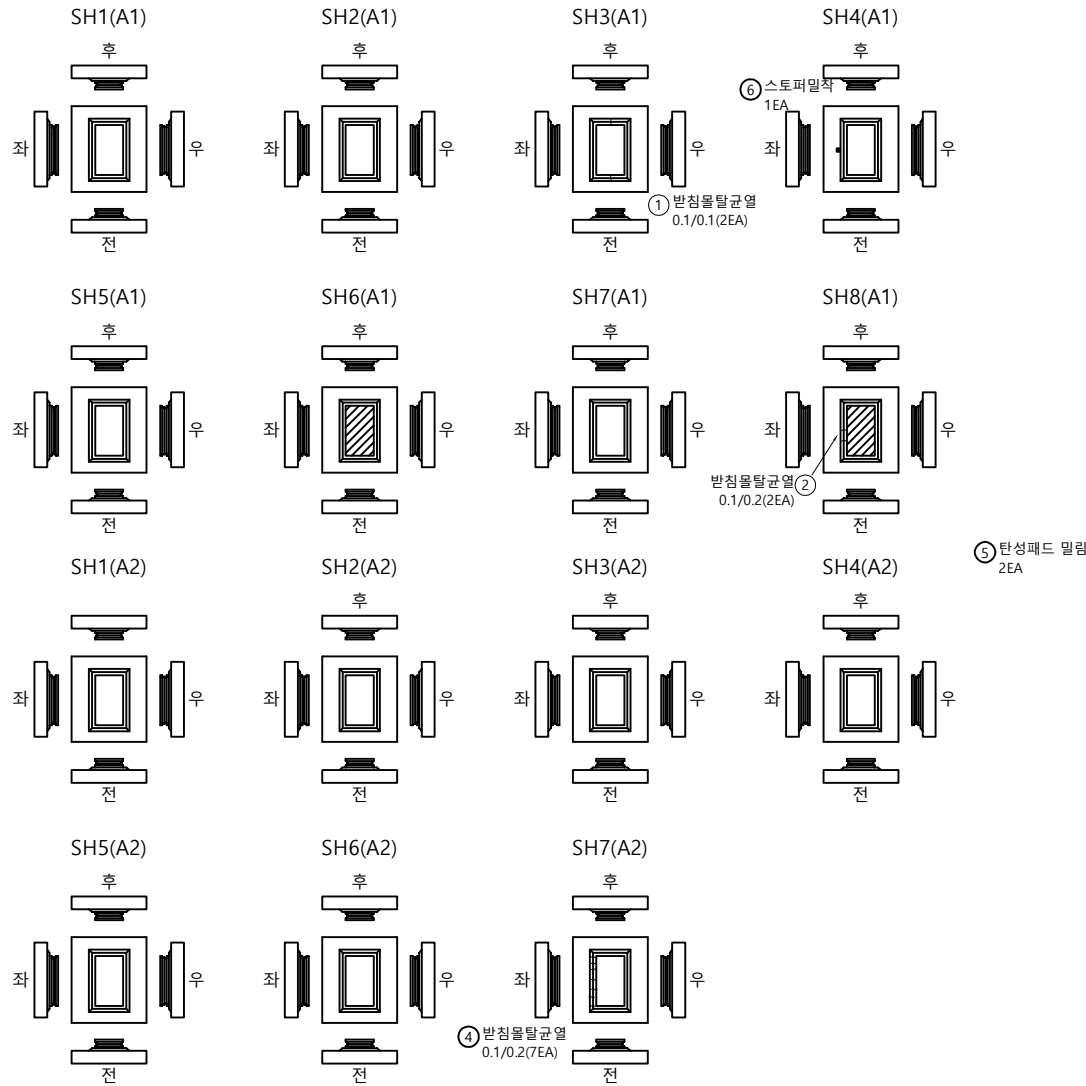
일광IC교(부산) 받침장치 P5

| 받침장치 | | | | | | | | | |
|---|---|---|---|---|---|---|---|---|---|
| 1 | 구 | 교량받침 | 받침돌탈 균열 | 0.1 | 0.1 | | 2 | m | 0.20 |
| 2 | 구 | 교량받침 | 받침돌탈 균열 | 0.1 | 0.2 | | 2 | m | 0.40 |
| 4 | 구 | 교량받침 | 받침돌탈 균열 | 0.1 | 0.2 | | 7 | m | 1.40 |

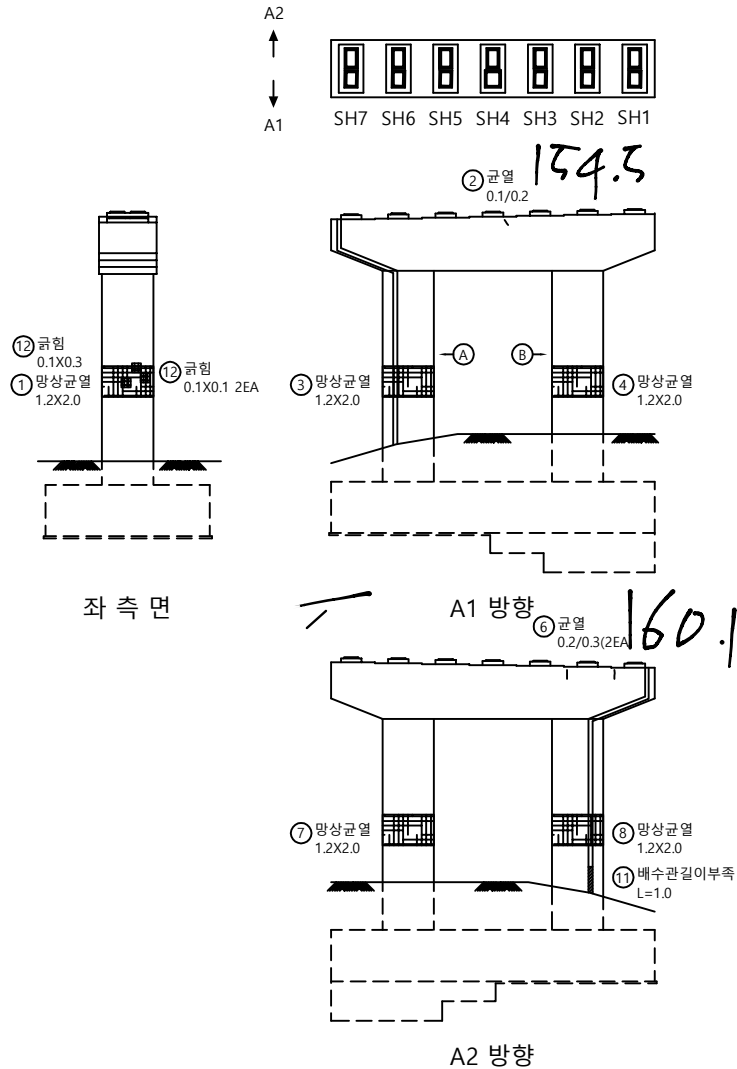
| 교각<br>P6 | | | | | | | | | |

| 교각<br>P6 | | | | | | | | | |
|---|---|---|---|---|---|---|---|---|---|
| 1 | 구 | 교각 | 망상균열 | 0.2 | 1.2 | 2.0 | 1 | m | 2.40 |
| 2 | 구 | 교각 | 균열 | 0.1 | 0.2 | | 1 | m | 0.20 |
| 3 | 구 | 교각 | 망상균열 | 0.2 | 1.2 | 2.0 | 1 | m | 2.40 |
| 4 | 구 | 교각 | 망상균열 | 0.2 | 1.2 | 2.0 | 1 | m | 2.40 |
| 5 | 구 | 교각 | 망상균열 | 0.2 | 1.2 | 2.0 | 1 | m | 2.40 |
| 6 | 구 | 교각 | 균열 | 0.2 | 0.3 | | 2 | m | 0.60 |
| 7 | 구 | 교각 | 망상균열 | 0.2 | 1.2 | 2.0 | 1 | m | 2.40 |
| 8 | 구 | 교각 | 망상균열 | 0.2 | 1.2 | 2.0 | 1 | m | 2.40 |
| 9 | 구 | 교각 | 망상균열 | 0.2 | 1.2 | 2.0 | 1 | m | 2.40 |
| 10 | 구 | 교각 | 망상균열 | 0.2 | 1.2 | 2.0 | 1 | m | 2.40 |
| 12 | 구 | 교각 | 균열 | | 0.1 | 0.3 | 1 | m | 0.03 |
| 13 | 신 | 교각 | 균열 | | 0.1 | 0.1 | 2 | m | 0.02 |

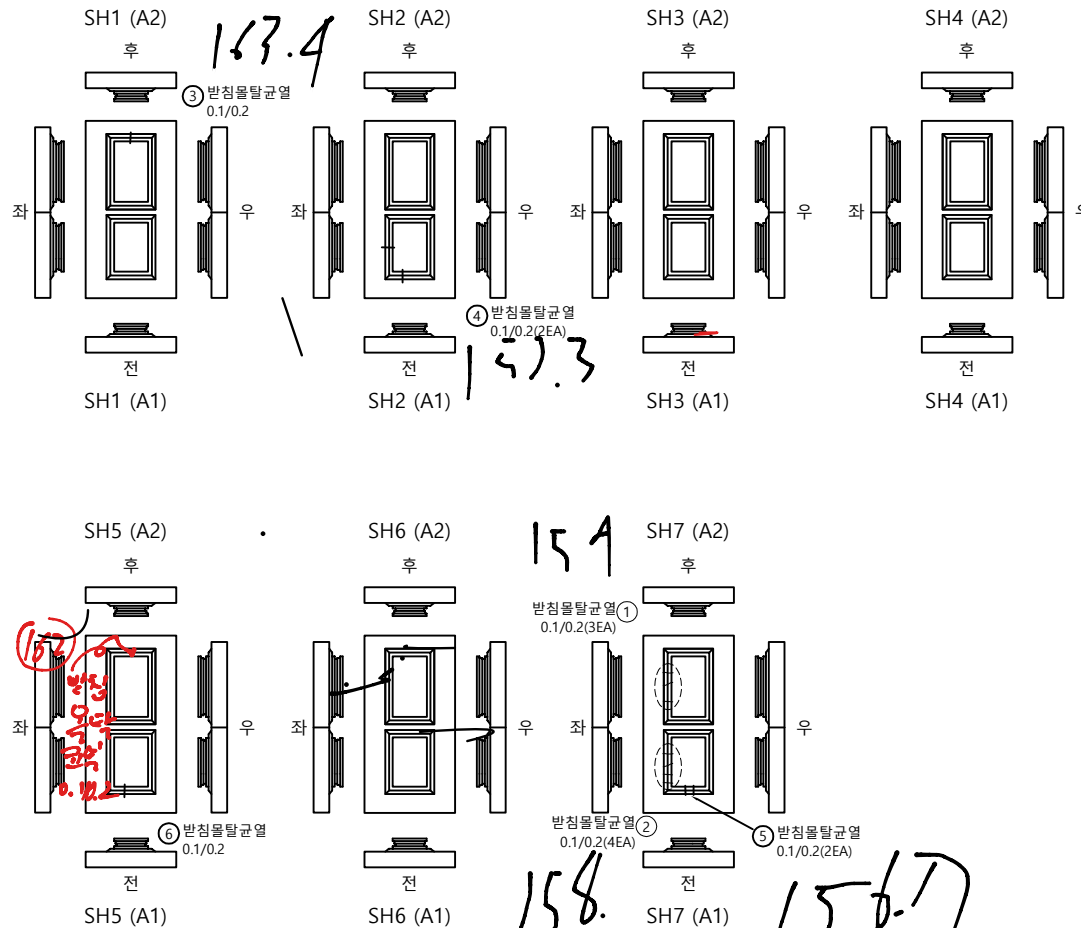
| 번호 | 신/구 | 부재명 | 손 상 원 인 | 손 상 규 모 | | | | | 비고 |
|---|---|---|---|---|---|---|---|---|---|
| 1 | 구 | 교량받침 | 받침물탈균열 | 0.1 | 0.2 | | 3 | m | 0.60 |
| 2 | 구 | 교량받침 | 받침물탈 균열 | 0.1 | 0.2 | | 4 | m | 0.80 |
| 3 | 구 | 교량받침 | 받침물탈 균열 | 0.1 | 0.2 | | 1 | m | 0.20 |
| 4 | 구 | 교량받침 | 받침물탈 균열 | 0.1 | 0.2 | | 2 | m | 0.40 |
| 5 | 구 | 교량받침 | 받침물탈 균열 | 0.1 | 0.2 | | 2 | m | 0.40 |
