# 일광IC교(부산) 교면포장 S1

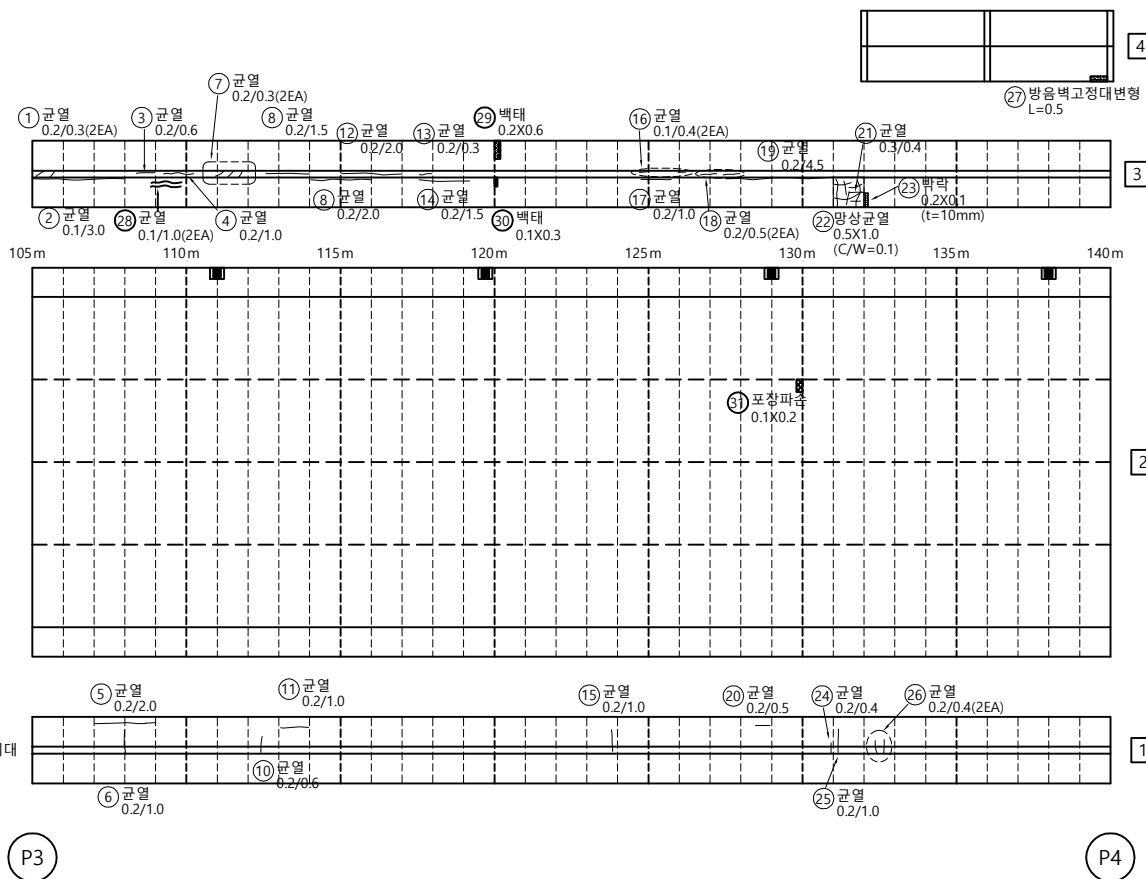
| 번호 | 신/구 | 부재명 | 손 상 현 황 | 손 상 규 모 | | | | | 비고 |
|---|---|---|---|---|---|---|---|---|---|
| 1 | 구 | 방호벽 | 균열 | 0.2 | 0.3 | | 2 | m | 0.60 |
| 2 | 구 | 방호벽 | 균열 | 0.1 | 3.0 | | 1 | m | 3.00 |
| 3 | 구 | 방호벽 | 균열 | 0.2 | 0.6 | | 1 | m | 0.60 |

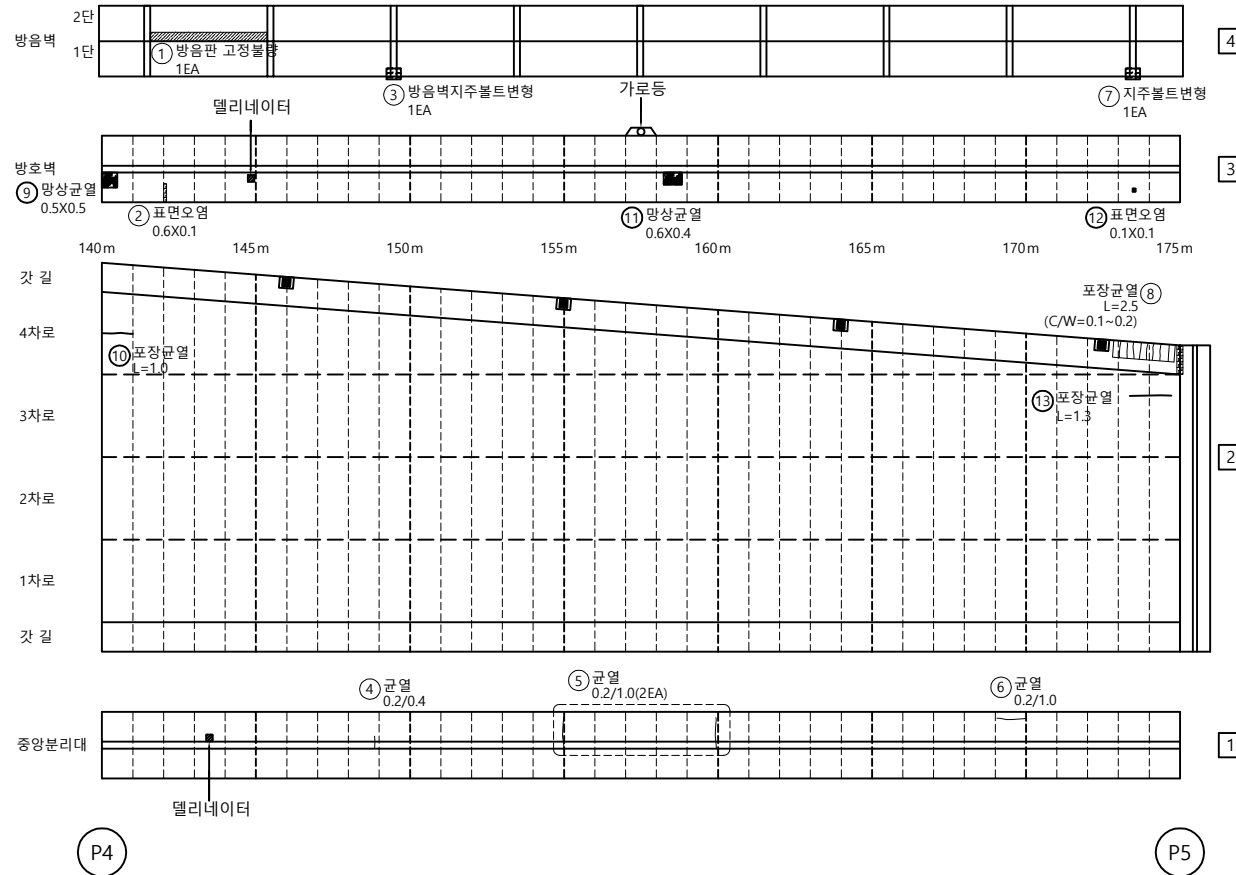
| 번호 | 신/구 | 부재명 | 손 상 현 황 | 손 상 규 모 | | | | | 비고 |
|---|---|---|---|---|---|---|---|---|---|
| 4 | 구 | 방호벽 | 균열 | 0.2 | 0.4 | | 1 | m | 0.40 |
| 8 | 구 | 교면포장 | 포장균열 | 0.2 | 2.5 | | 1 | m | 2.50 |
| 9 | 구 | 방호벽 | 형상균열 | | 0.5 | 0.5 | 1 | m | 0.25 |
| 10 | 구 | 교면포장 | 포장균열 | | 1.0 | | 1 | m | 1.00 |

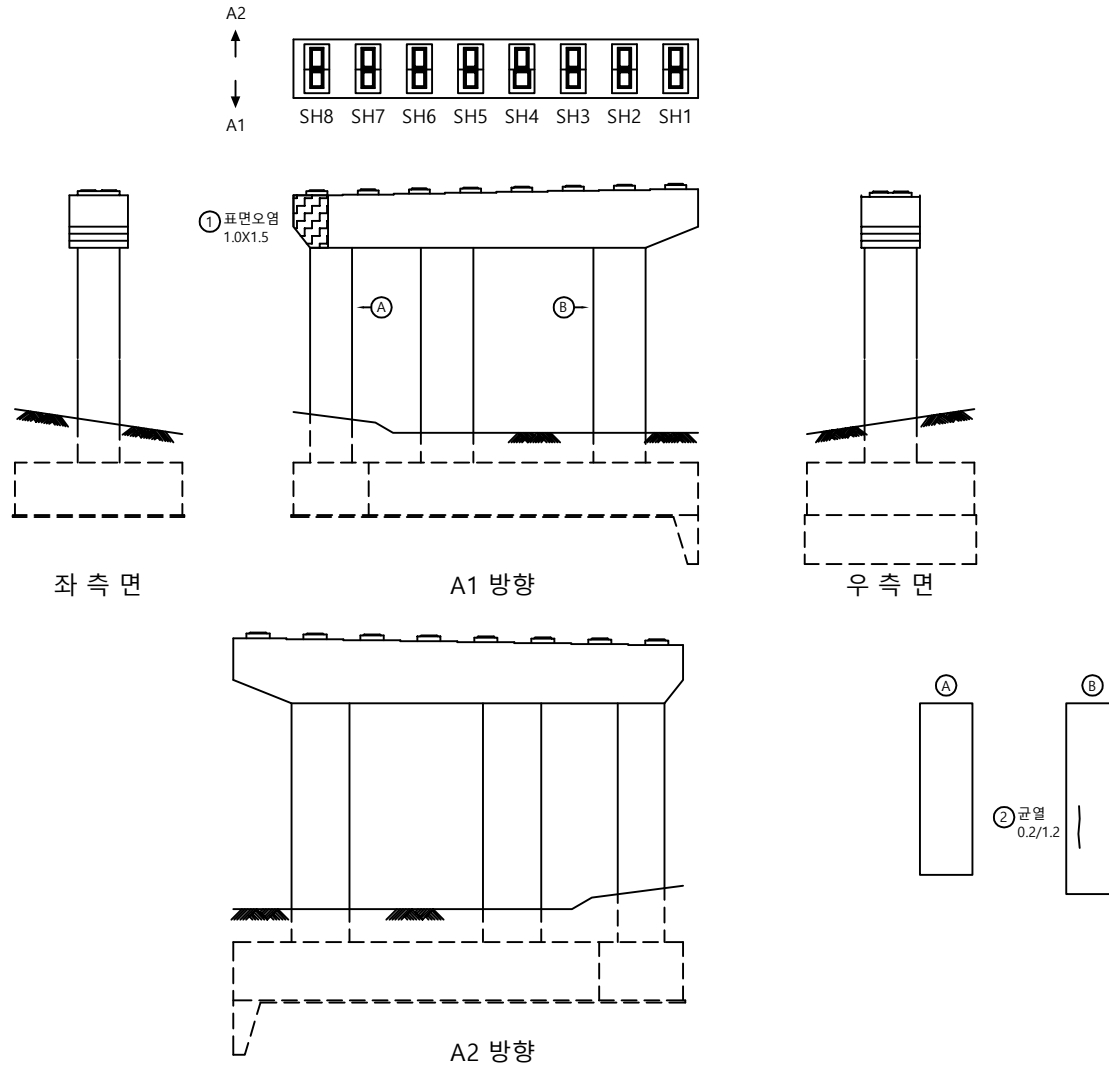
P2

| 번호 | 신/구 | 부재명 | 손 상 현 황 | 손 상 규 모 | | | | | 비고 |
|---|---|---|---|---|---|---|---|---|---|
| 2 | 구 | 교각 | 균열 | 0.2 | 1.2 | | 1 | m | 1.20 |

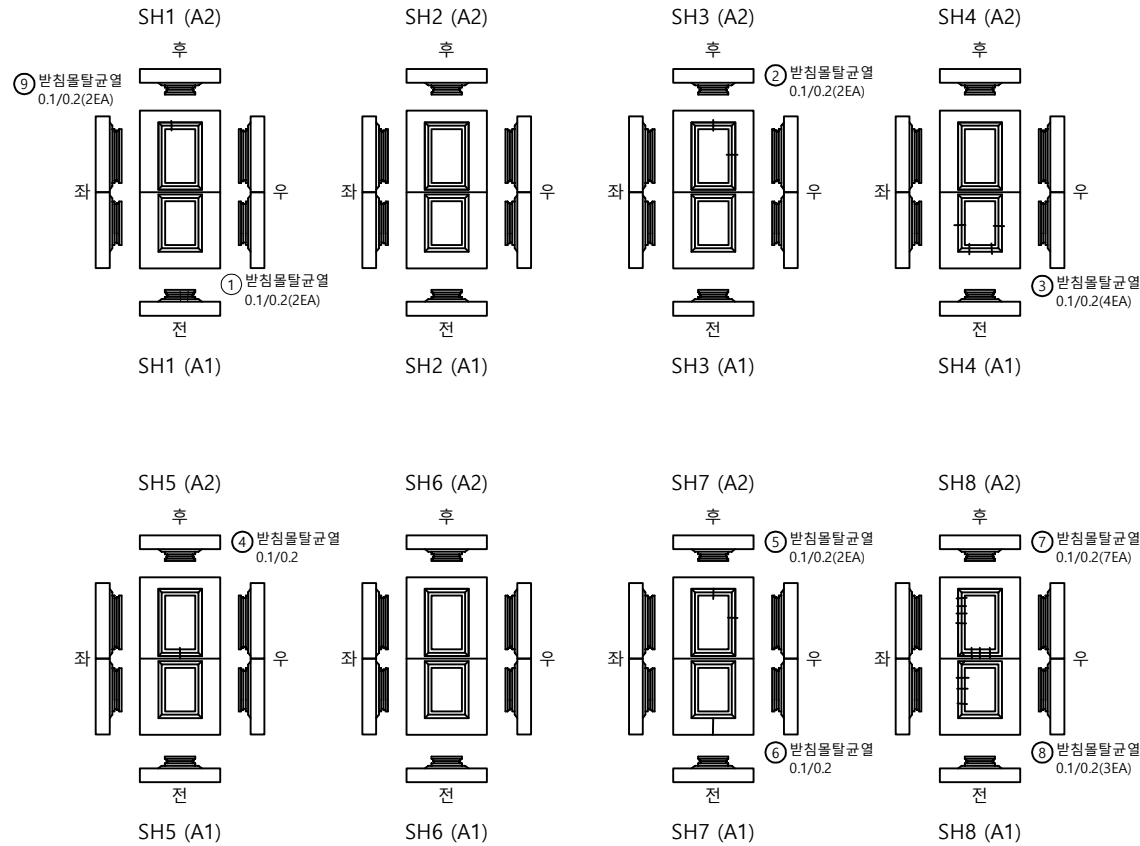
일광IC교(부산) 받침장치 P3

| 받침장치 | | | | | | | | | | |
|---|---|---|---|---|---|---|---|---|---|---|
| 1 | 구 | 교량받침 | 받침물탈 균열 | 0.1 | 0.2 | | 2 | m | 0.40 | |
| 2 | 구 | 교량받침 | 받침물탈 균열 | 0.1 | 0.2 | | 2 | m | 0.40 | |
| 3 | 구 | 교량받침 | 받침물탈 균열 | 0.1 | 0.2 | | 4 | m | 0.80 | |

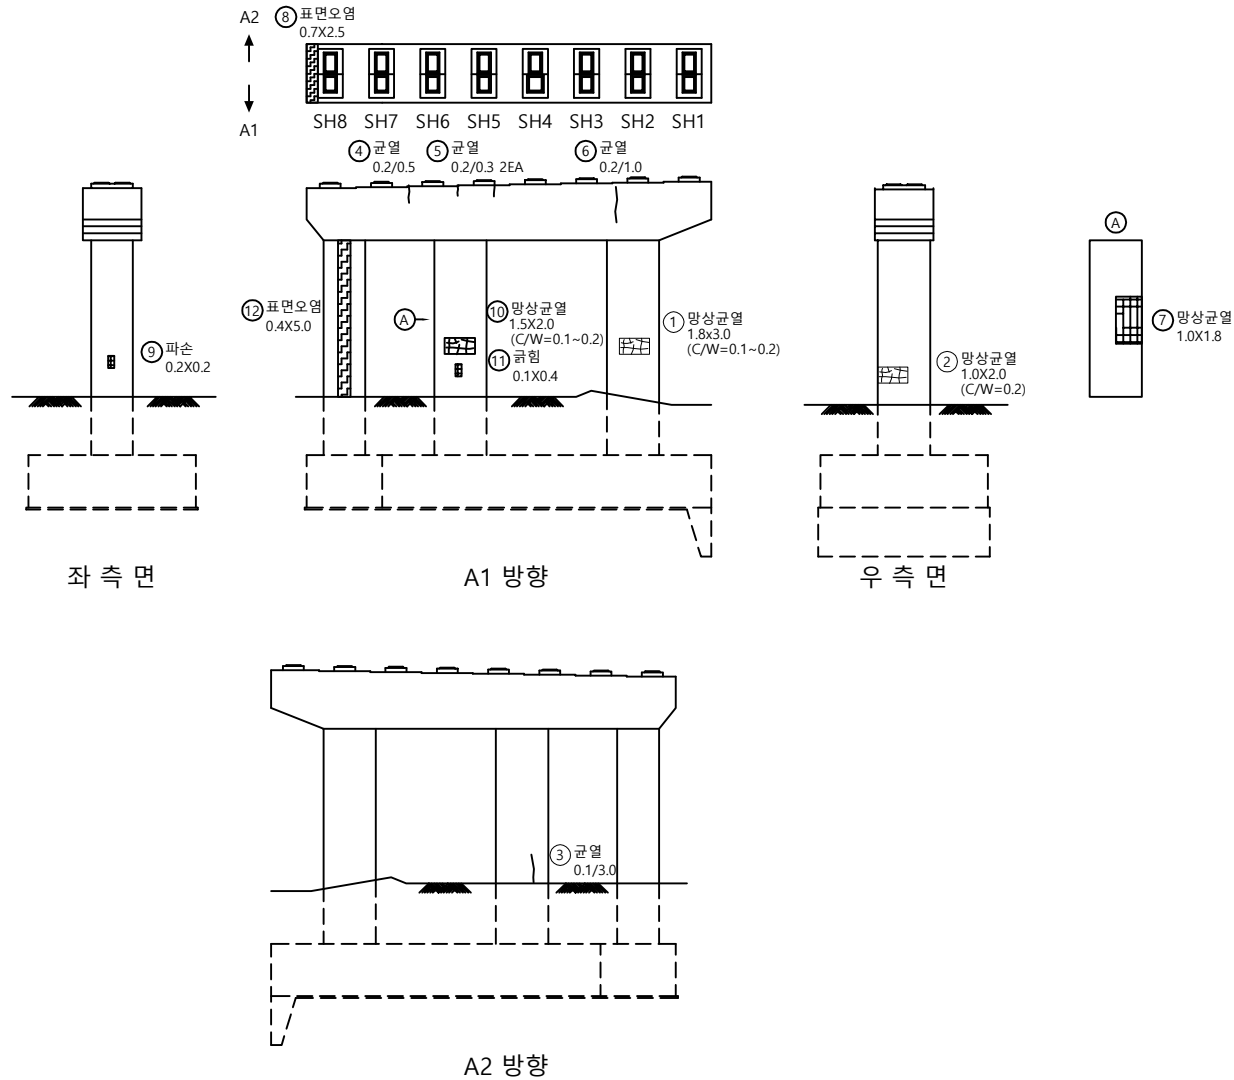
| 교각 | | | | | | | | | |
|---|---|---|---|---|---|---|---|---|---|
| P4 | | | | | | | | | |

| 교각 | | | | | | | | | |
|---|---|---|---|---|---|---|---|---|---|
| 1 | 구 | 교각 | 망상균열 | 0.2 | 1.8 | 3.0 | 1 | m | 5.40 |
| 2 | 구 | 교각 | 망상균열 | 0.2 | 1.0 | 2.0 | 1 | m | 2.00 |
| 3 | 구 | 교각 | 균열 | 0.1 | 3.0 | | 1 | m | 3.00 |

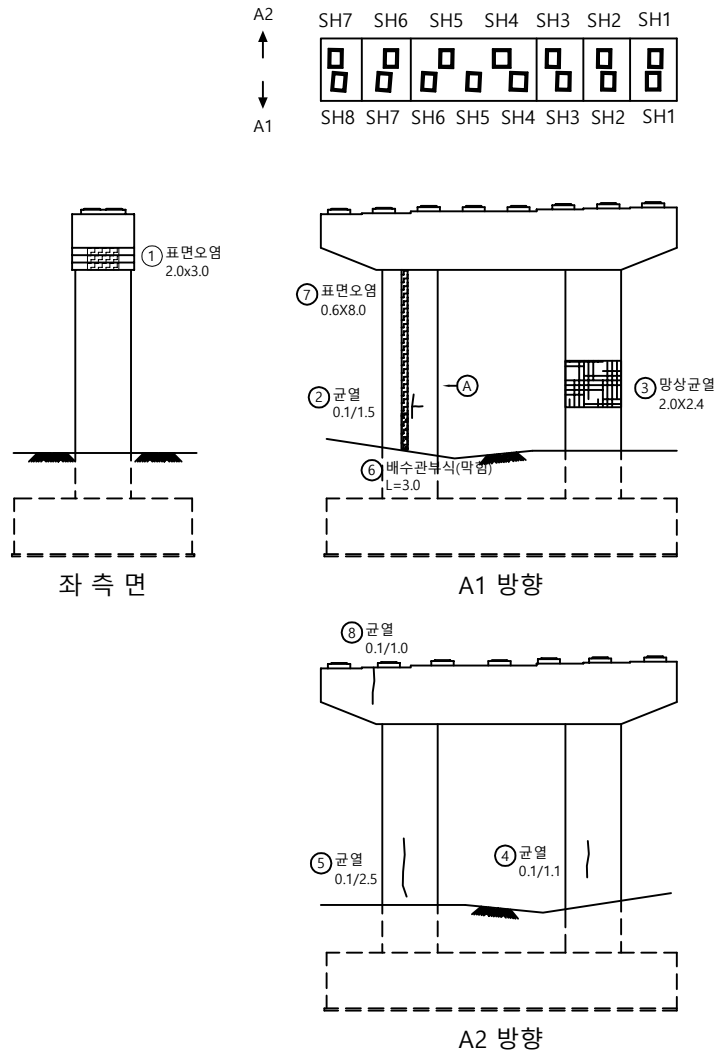
| 교각 | | | | | | | | | |
|---|---|---|---|---|---|---|---|---|---|
| P5 | | | | | | | | | |

| 교각 | | | | | | | | | |
|---|---|---|---|---|---|---|---|---|---|
| 2 | 신 | 교각 | 균열 | 0.1 | 1.5 | | 1 | m | 1.50 |
| 3 | 구 | 교각 | 망상균열 | 0.2 | 2.0 | 2.4 | 1 | ㎡ | 4.80 |
| 6 | 구 | 배수시설 | 배수관 부식 | | | | 1 | EA | 1.00 |

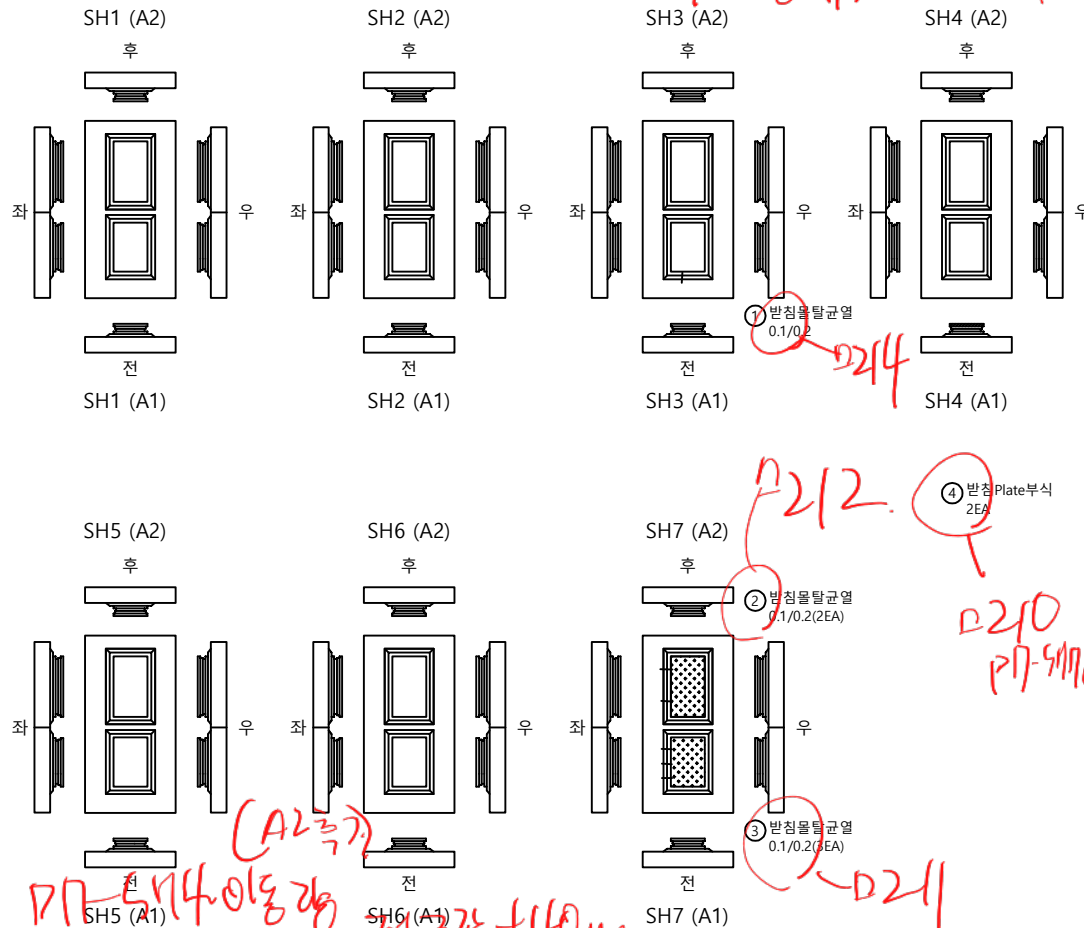
일광IC교(부산) 받침장치 P7

0194~207 P7-5H1~7(A1) 0208 P7-5H6(A1) 이동장 치구  
0209 P7 연단A1 580mm, f2mm
