일광IC교(부산) 교면포장 S1

| 용역명 | | 2023년 부산울산고속도로 정밀안전점검 및 성능평가용역 | | | | | |

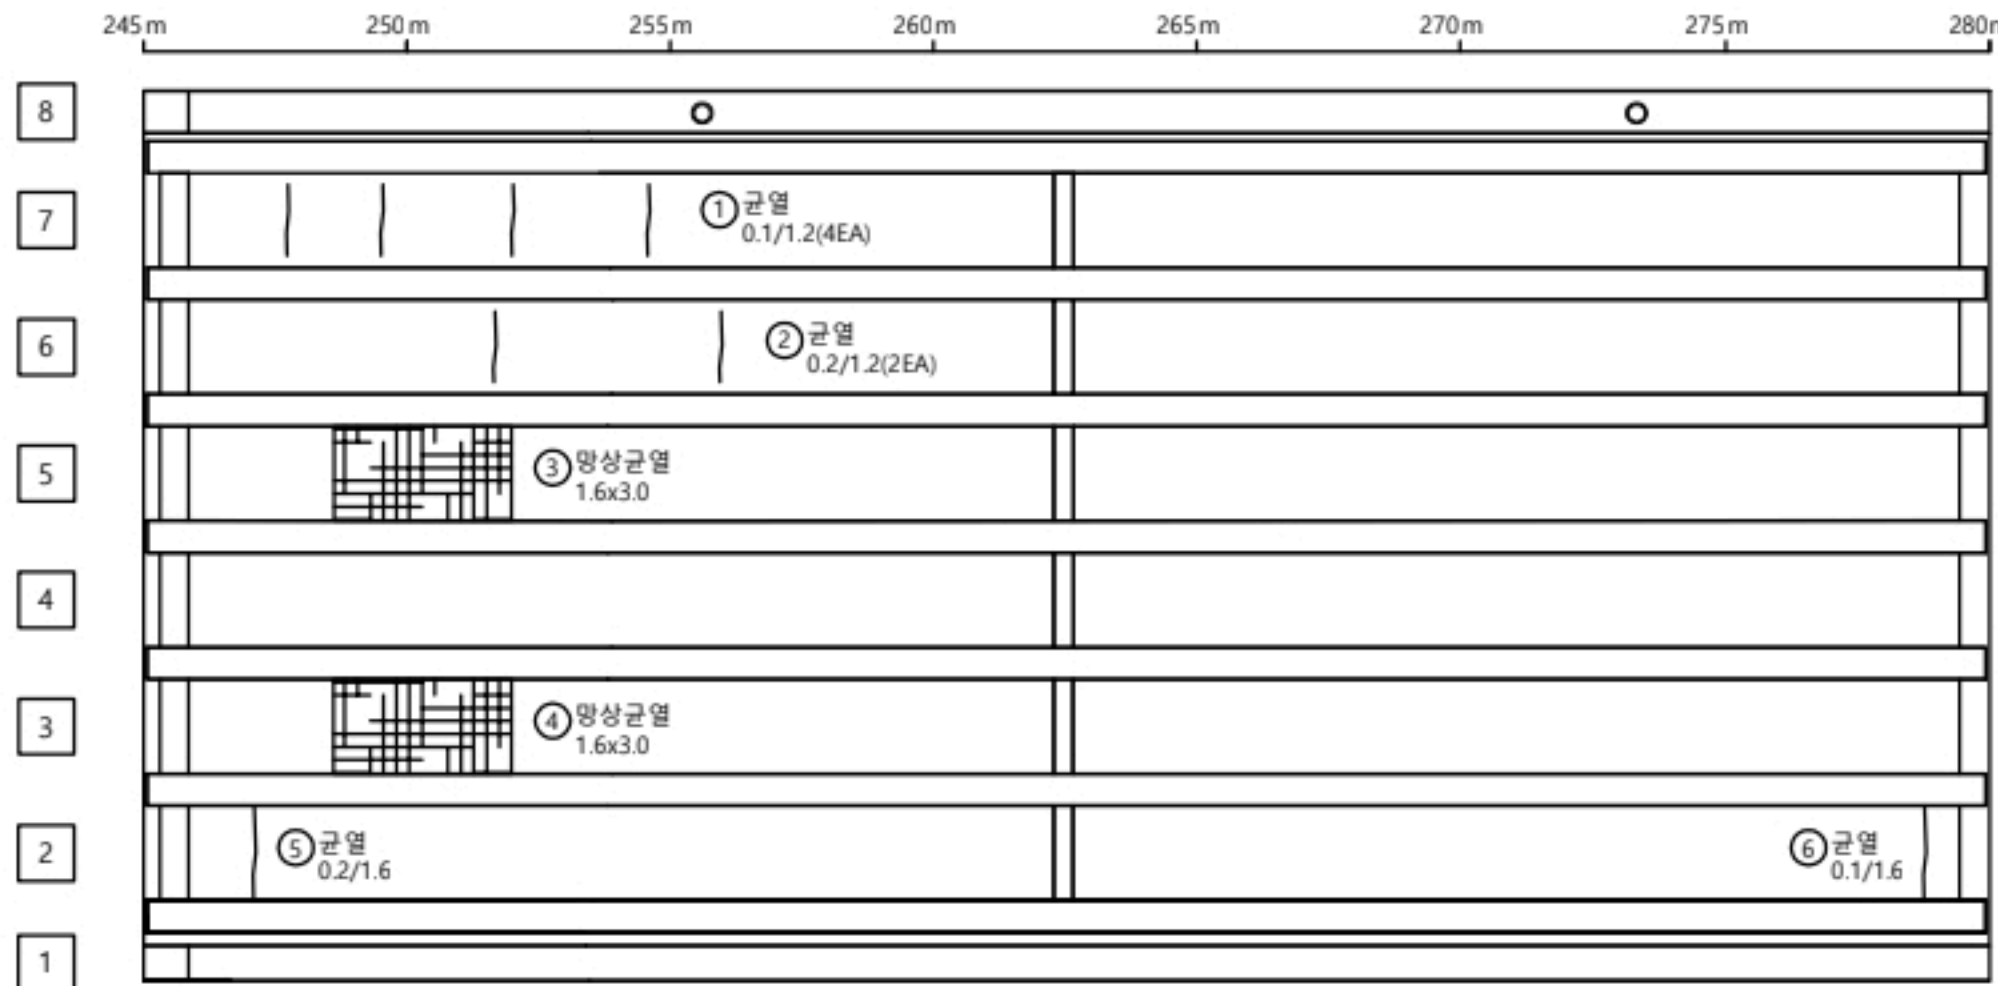
\* 미세 횡방향균열 국부적발생  
cw=0.1mm

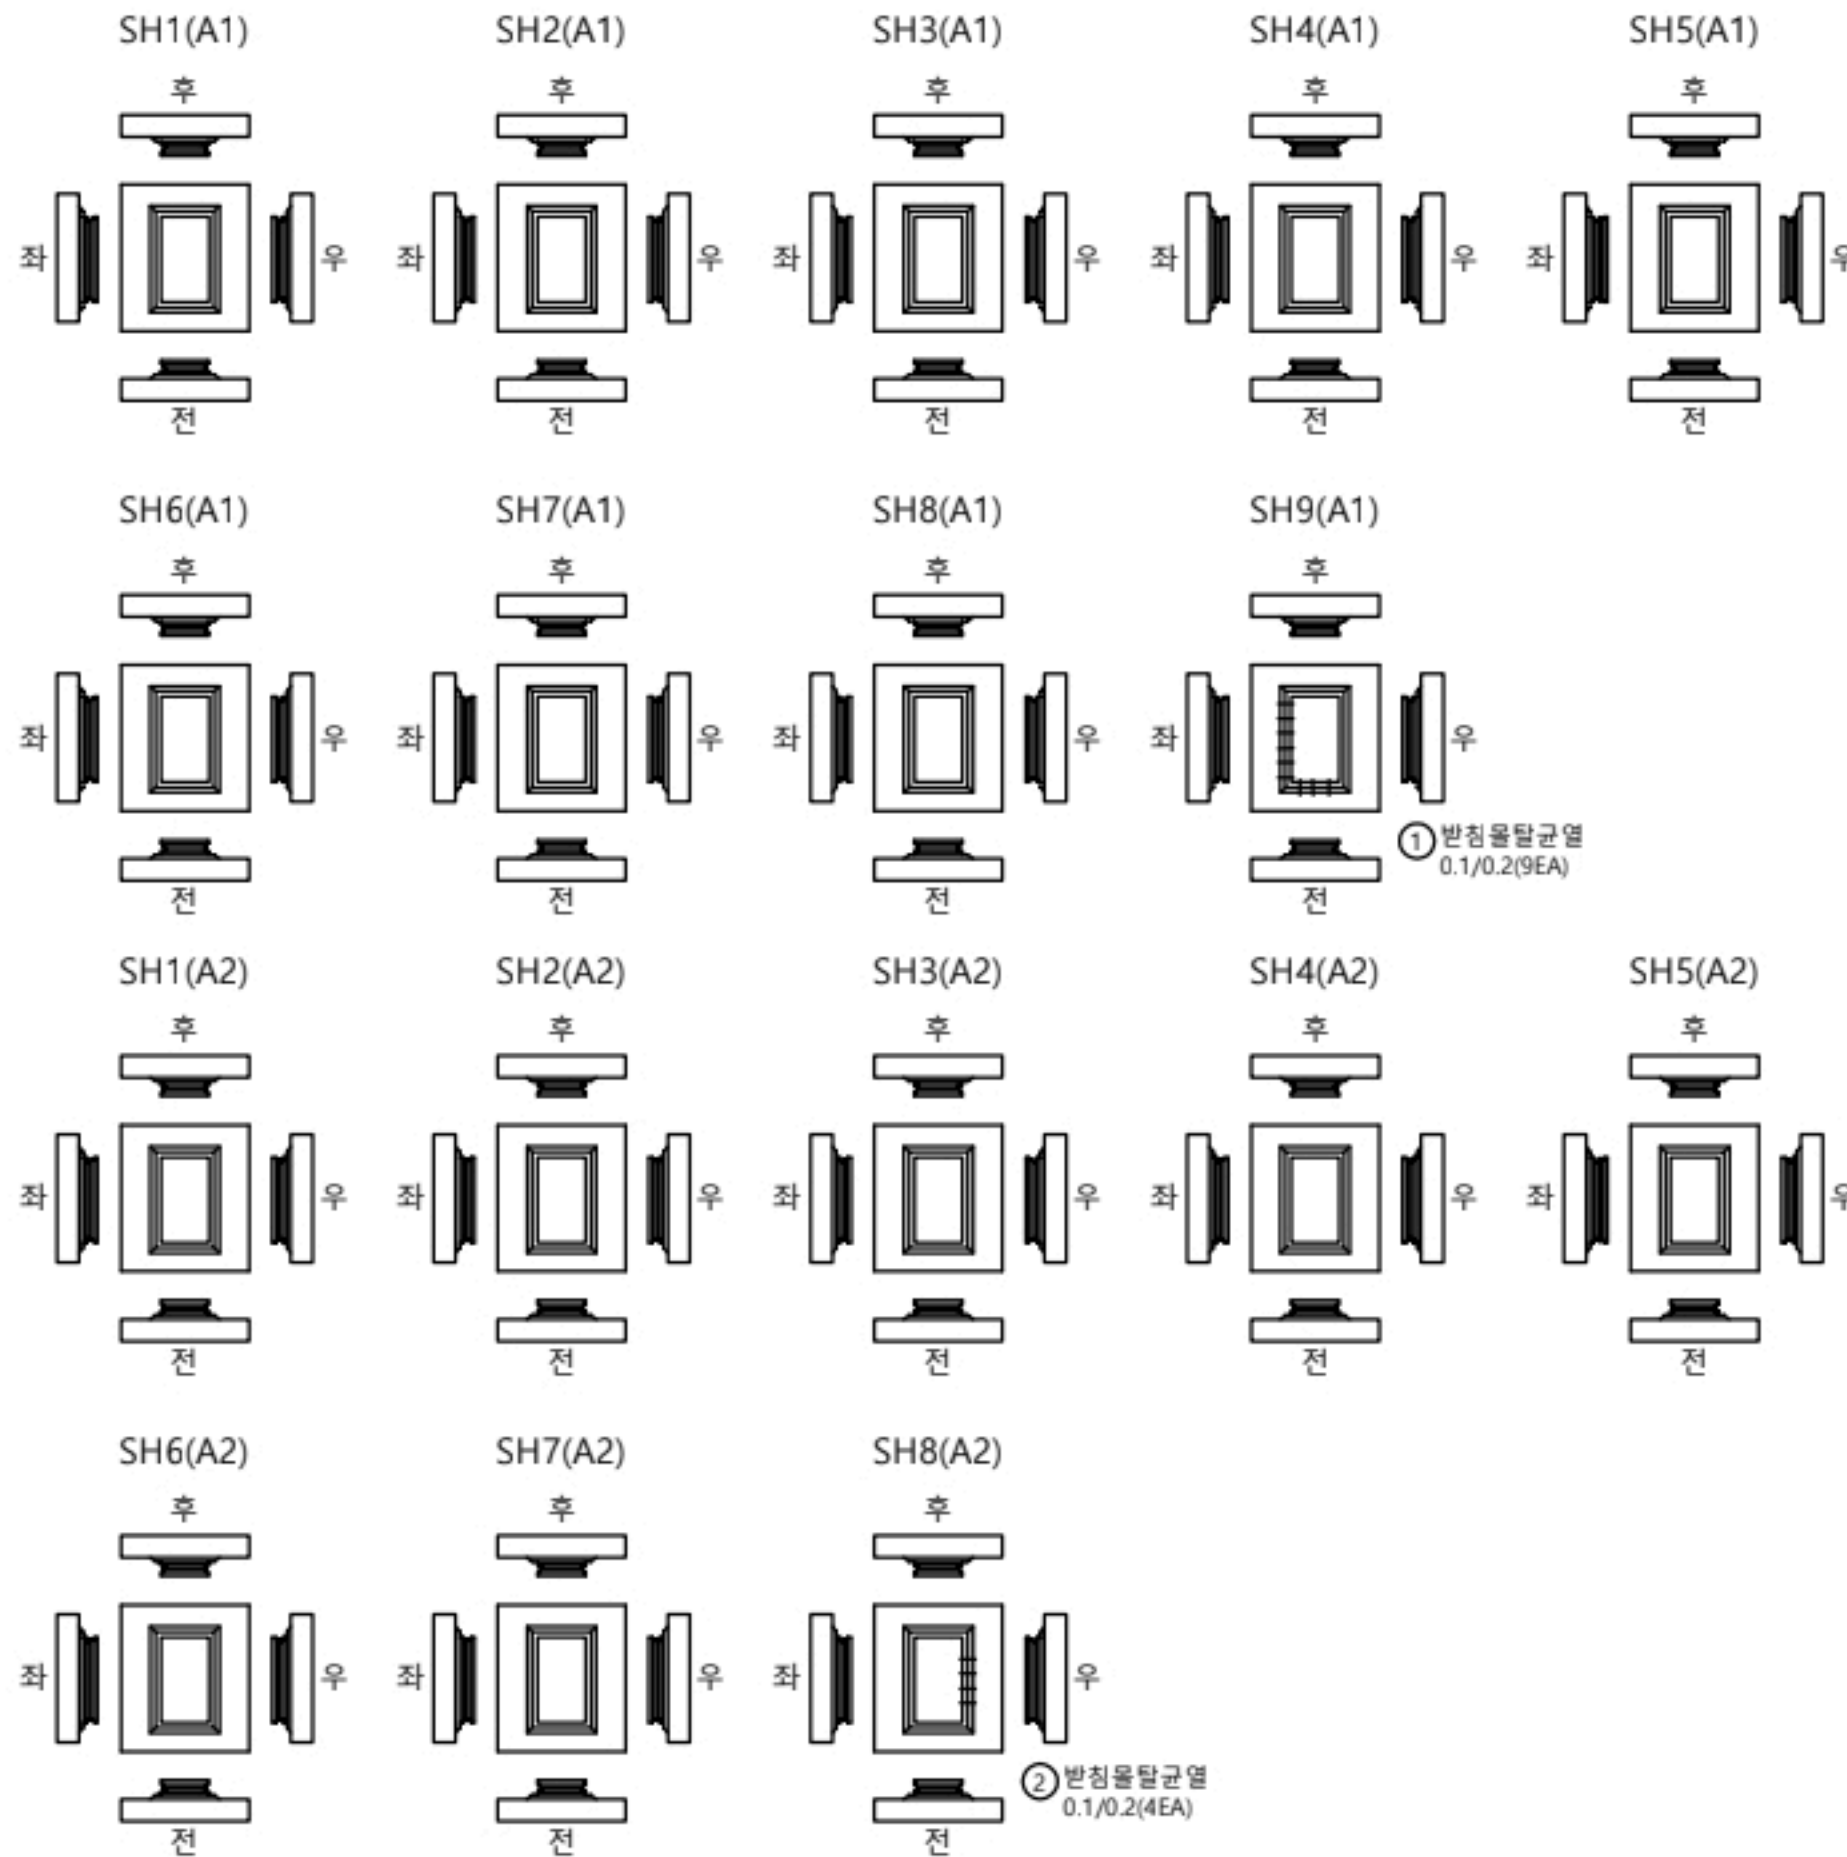
| 번호 | 선/구 | 부재명 | 손상현황 | 손상규모 | | | | | 비고 |
|---|---|---|---|---|---|---|---|---|---|
| 1 | 구 | 교량받침 | 받침돌상 균열 | 0.1 | 0.2 | | 9 | m | 1.80 |
| 2 | 구 | 교량받침 | 받침돌상 균열 | 0.1 | 0.2 | | 4 | m | 0.80 |

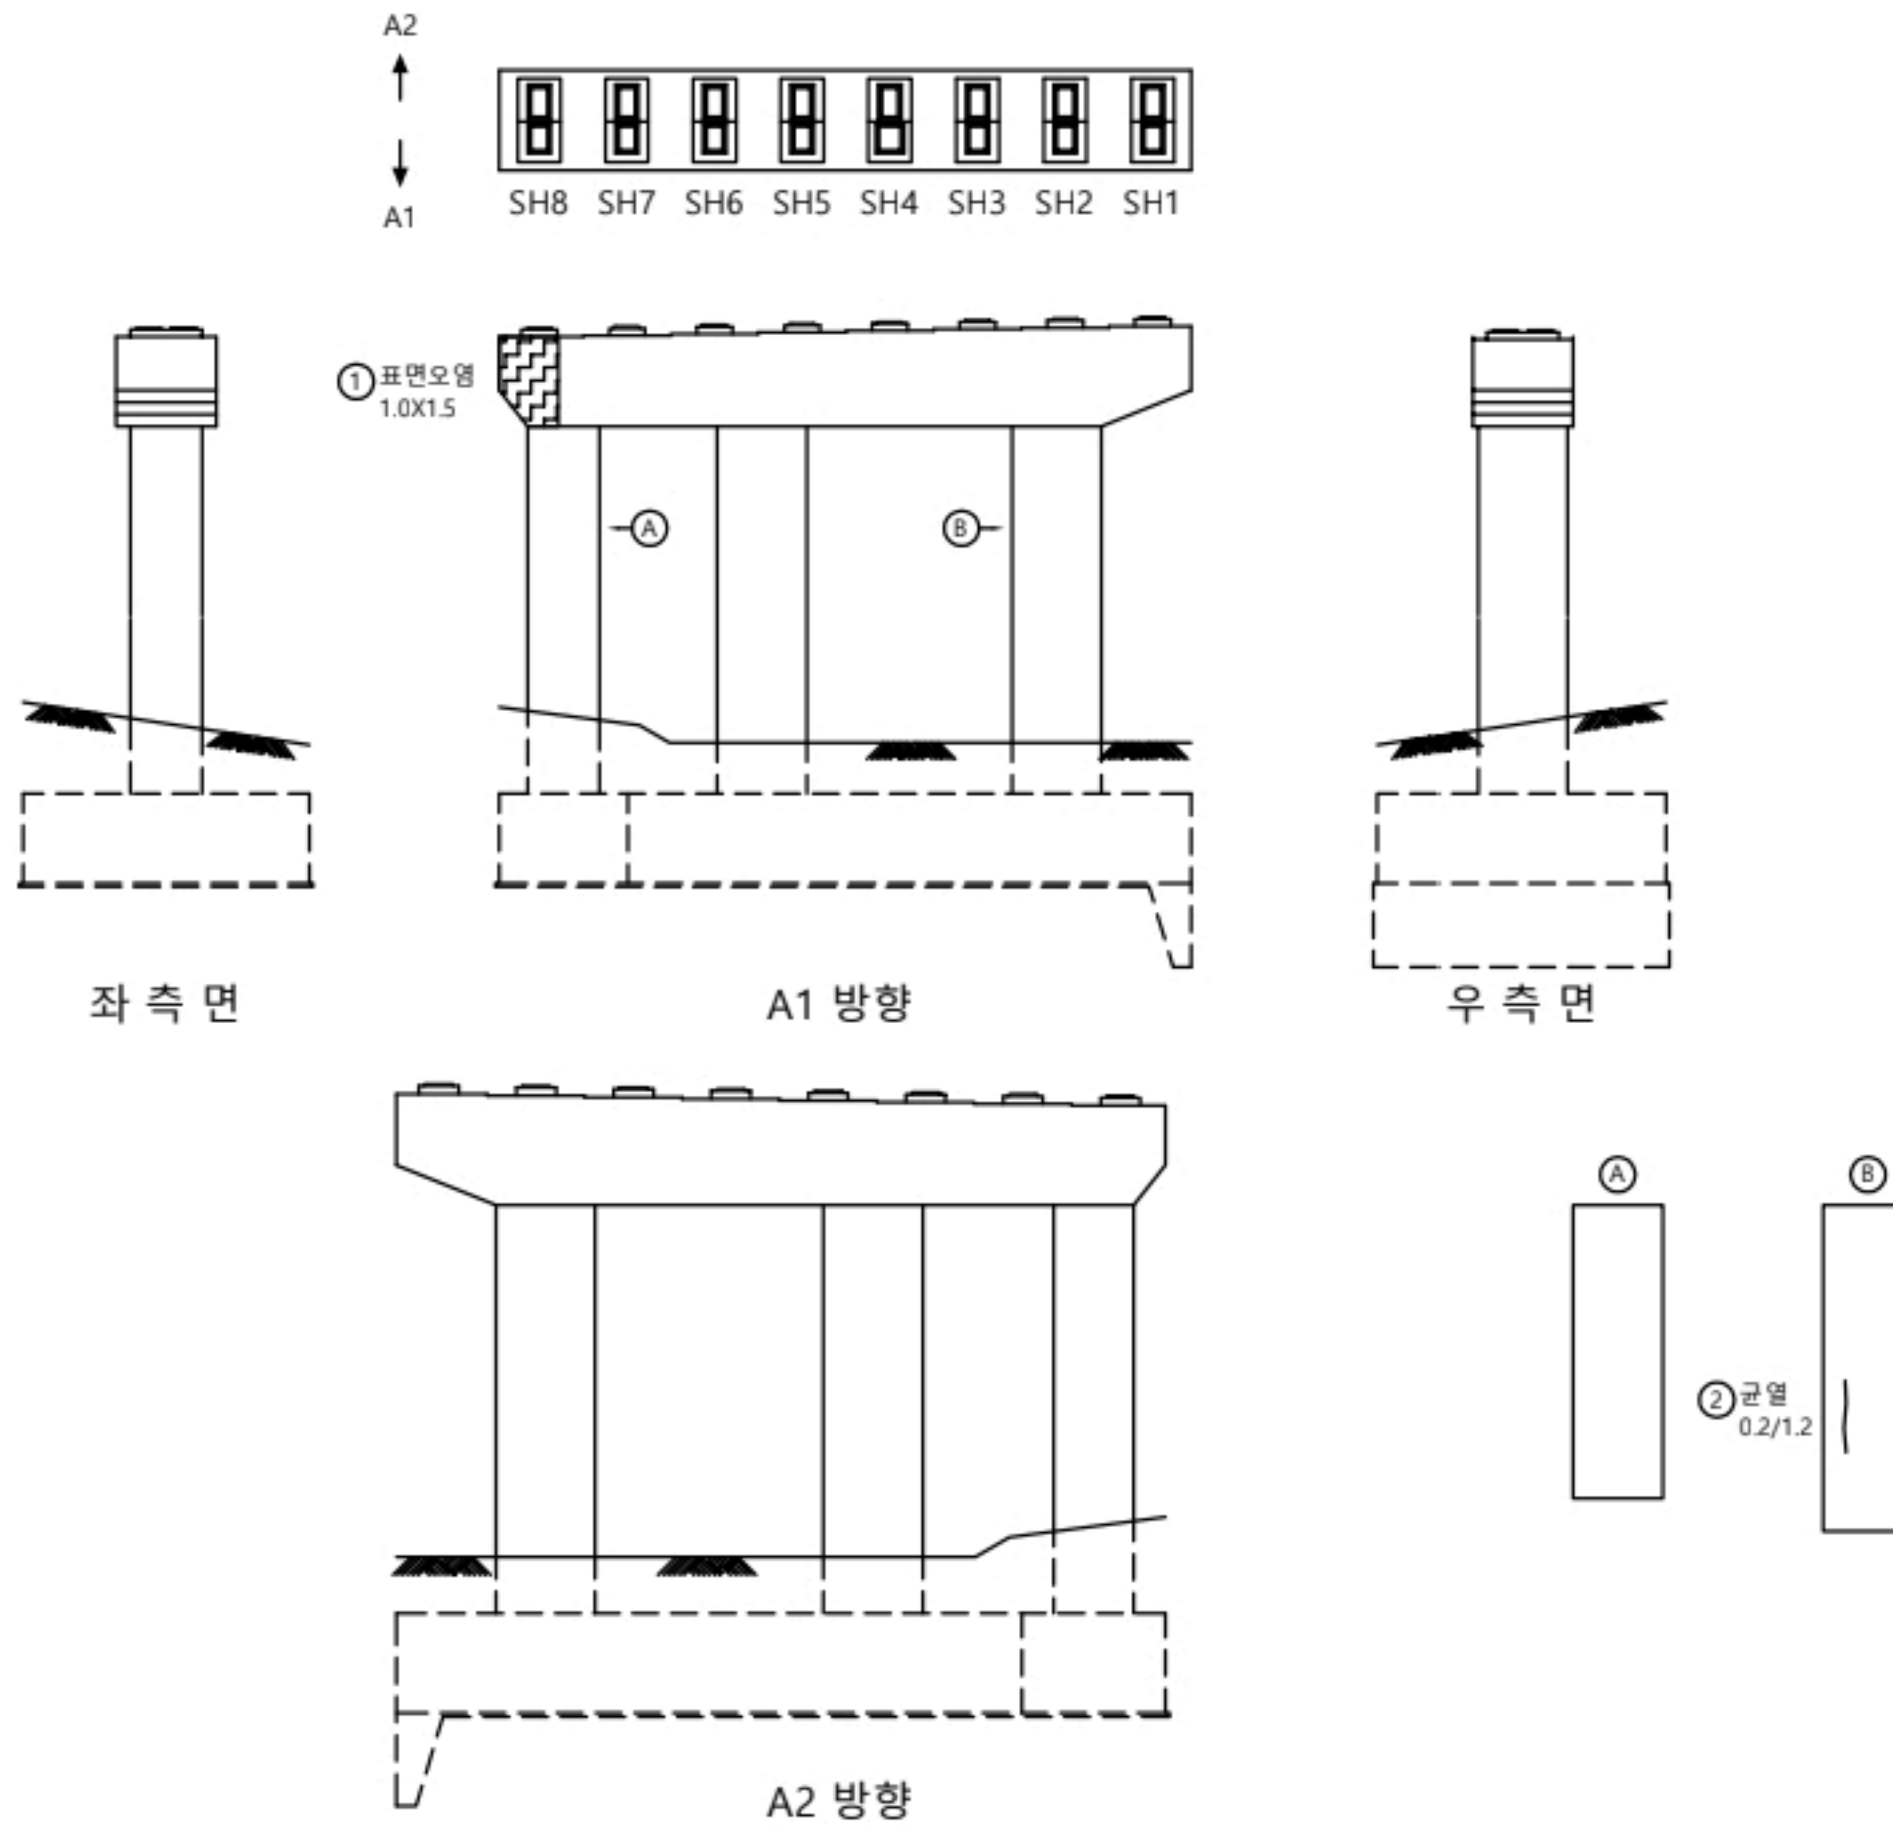
| 교각 | | | | | | | | | |
|---|---|---|---|---|---|---|---|---|---|
| P2 | | | | | | | | | |

| 교각 | | | | | | | | | |
|---|---|---|---|---|---|---|---|---|---|
| 2 | 구 | 교각 | 균열 | 0.2 | 1.2 | | 1 | m | 1.20 |

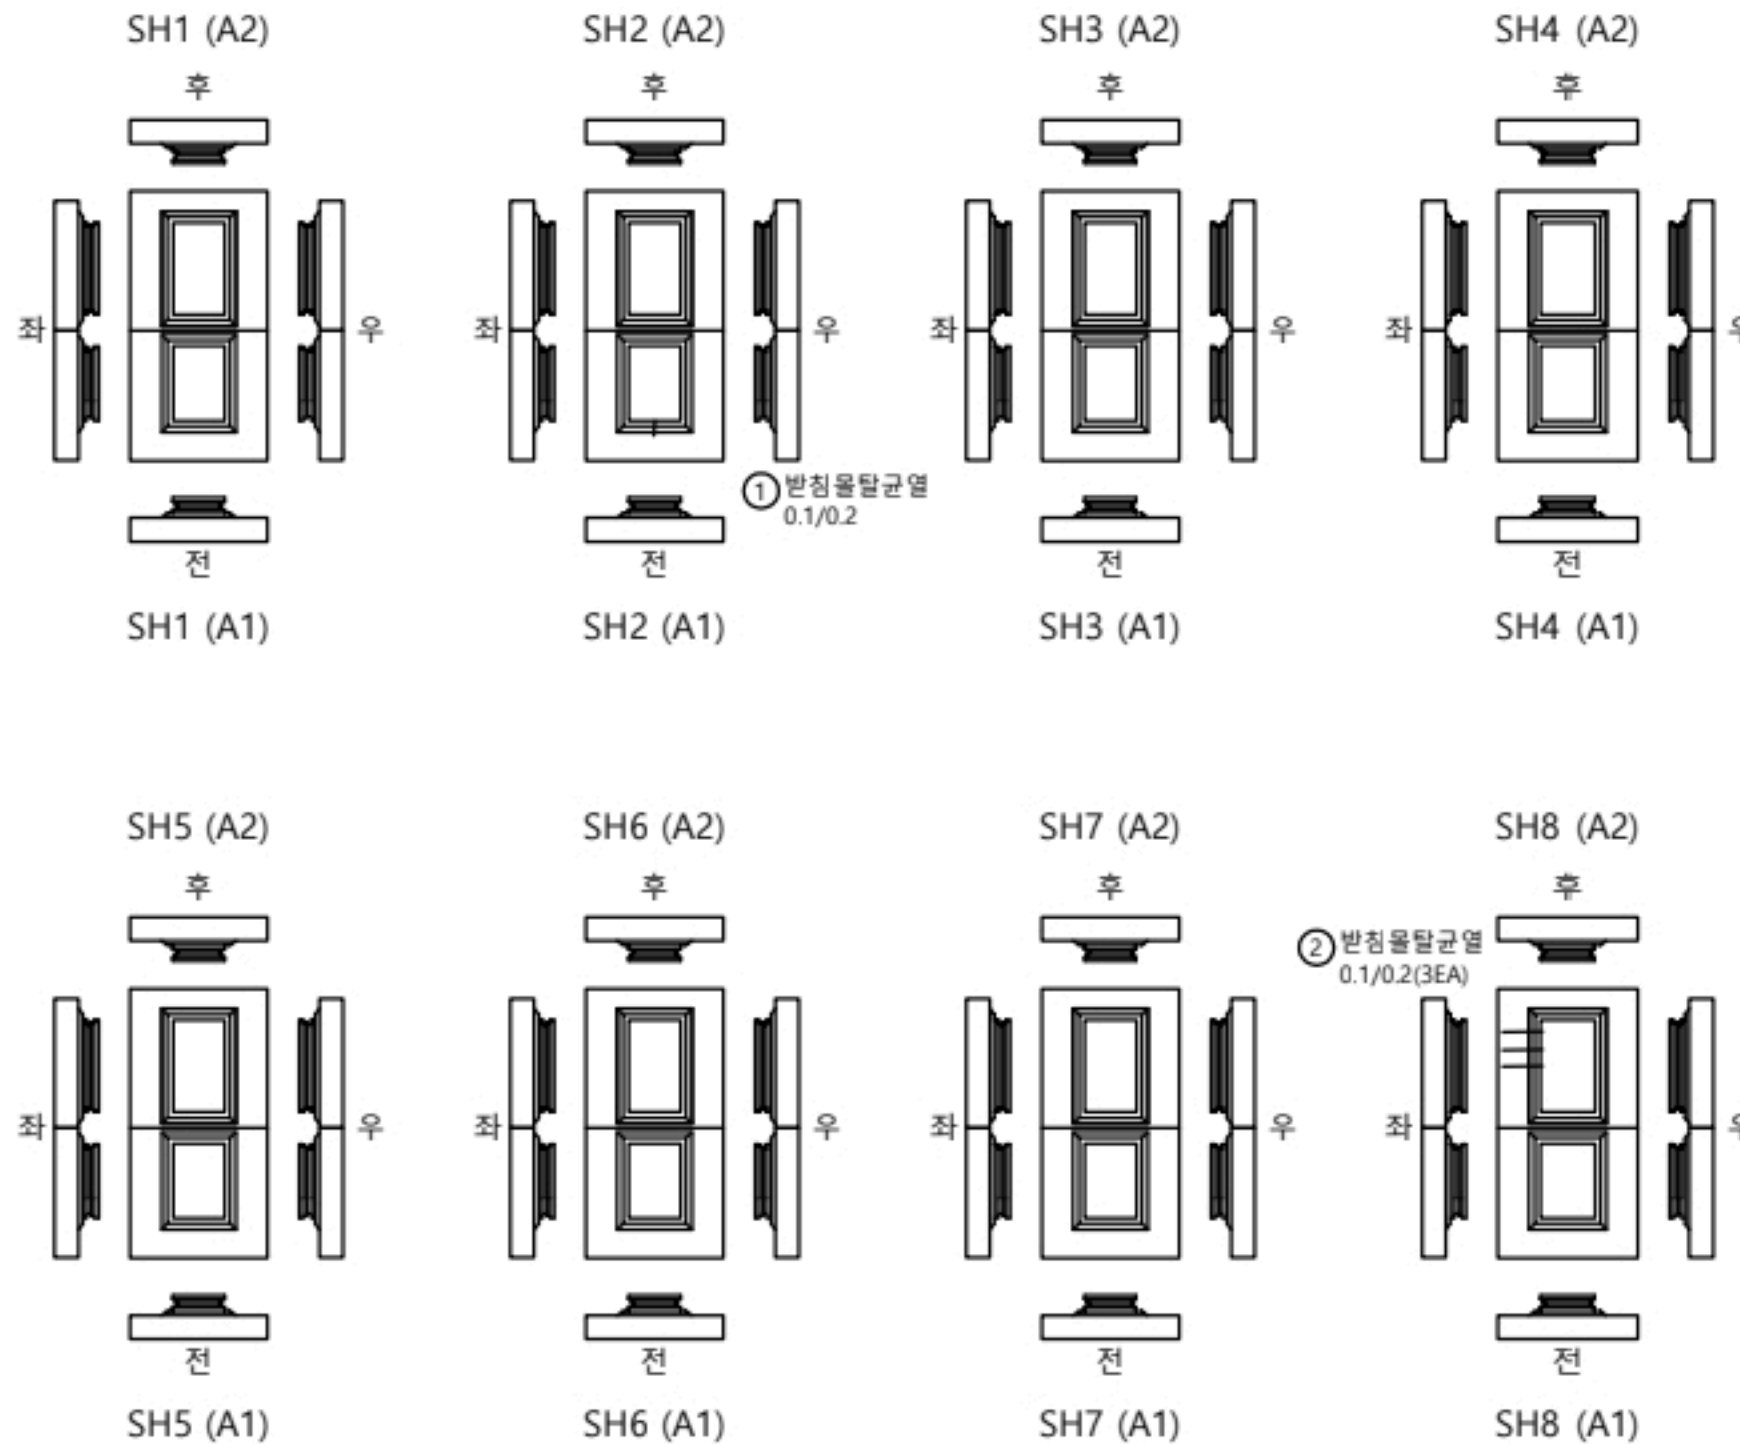
| 번호 | 선/구 | 부재명 | 손상현황 | 손상규모 | | | | | 비고 |
|---|---|---|---|---|---|---|---|---|---|
| 1 | 구 | 교량받침 | 받침돌상 균열 | 0.1 | 0.2 | | 1 | m | 0.20 |
| 2 | 구 | 교량받침 | 받침돌상 균열 | 0.1 | 0.2 | | 3 | m | 0.60 |

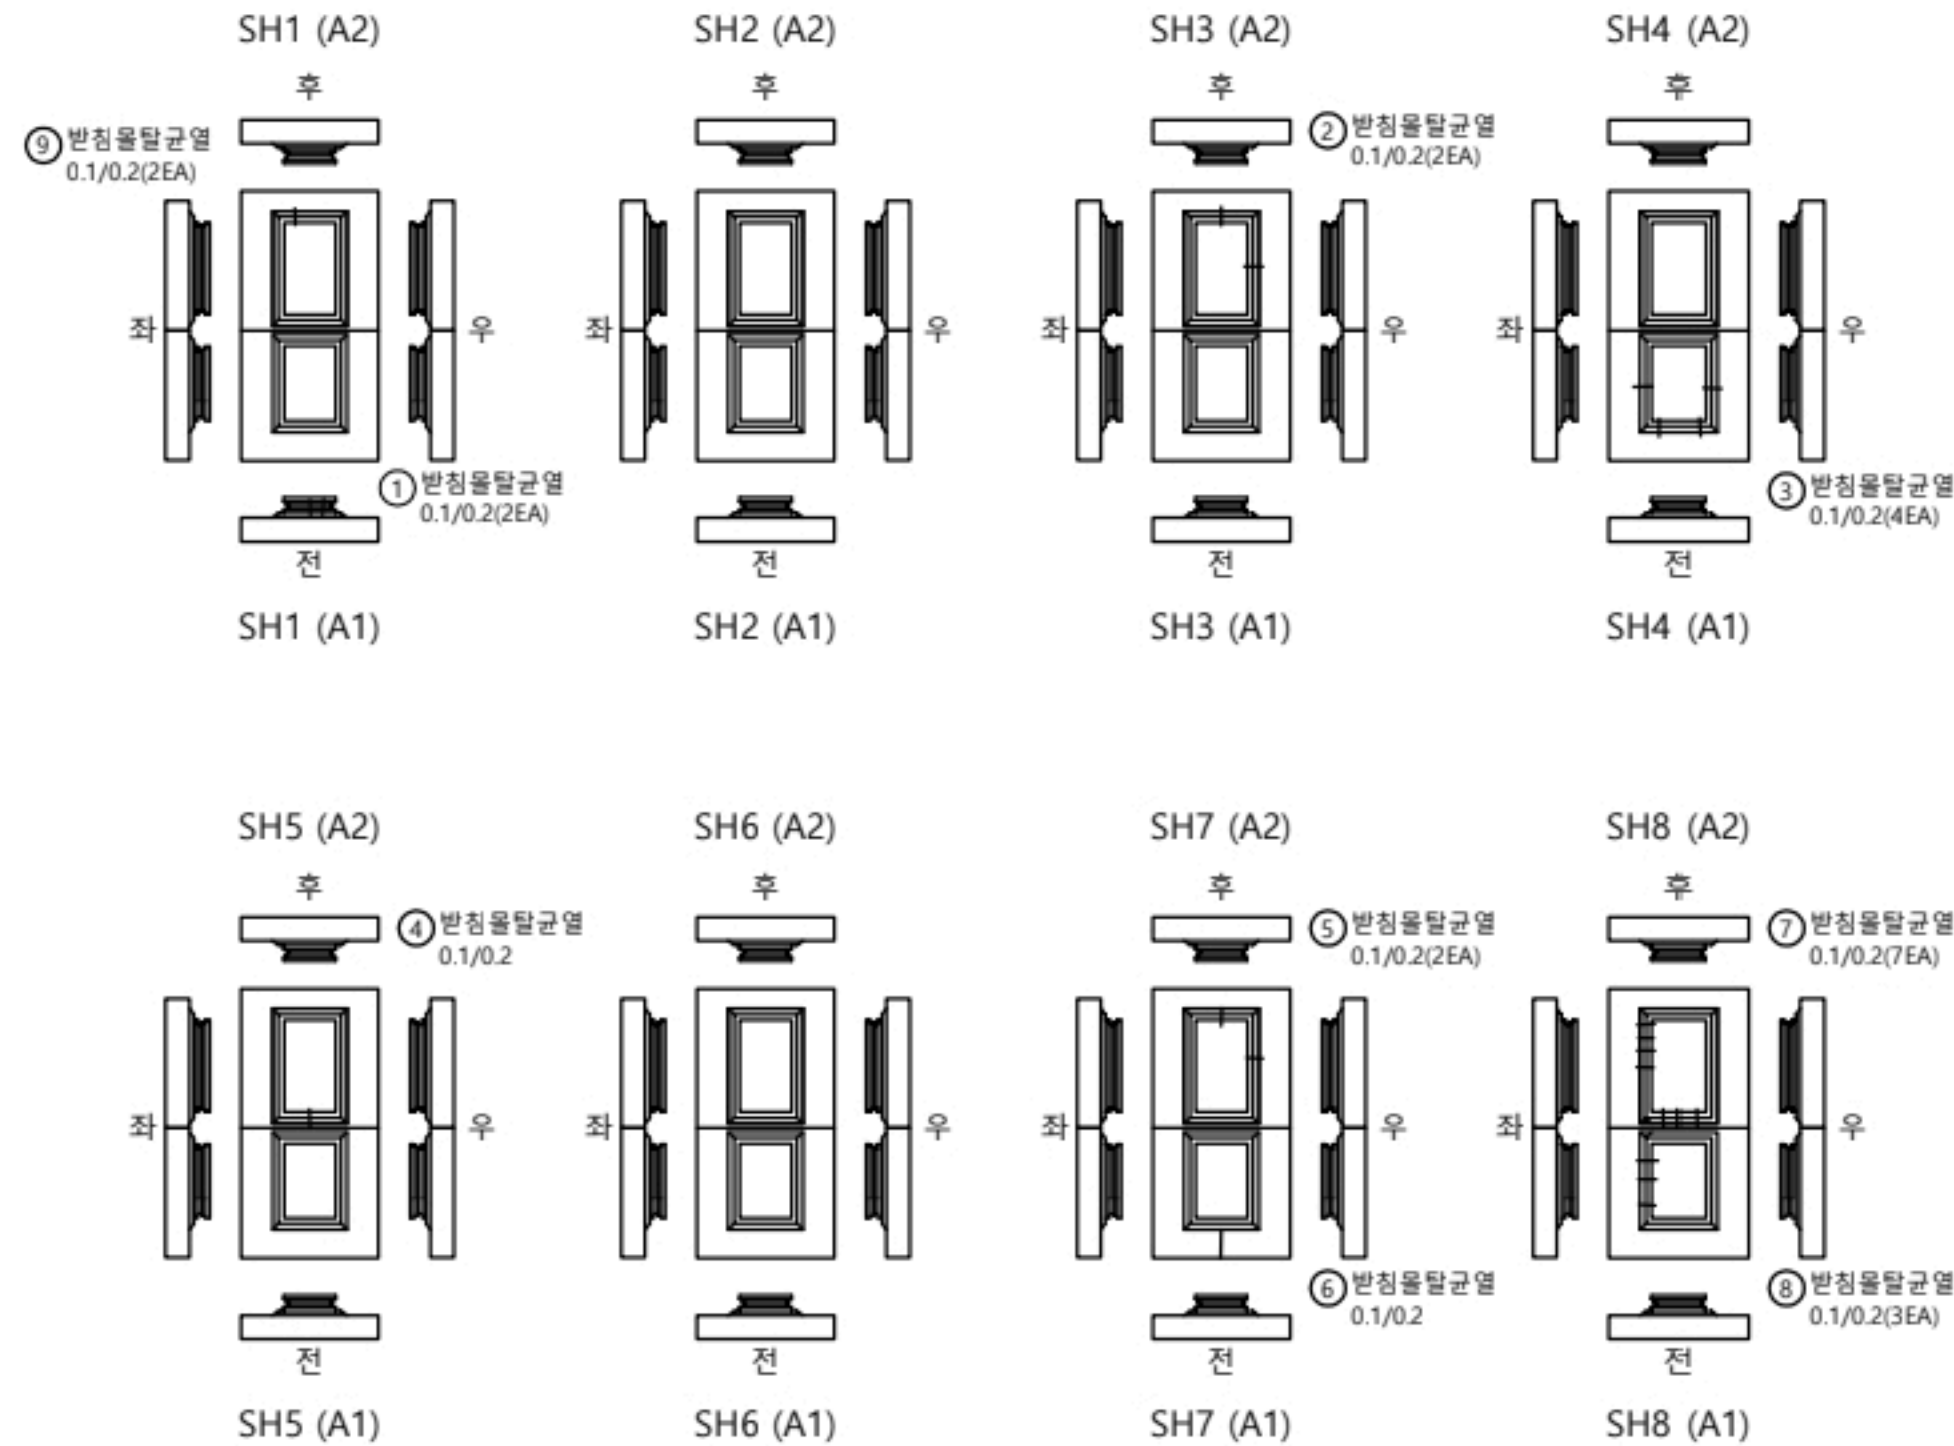
| 받침장치 | | | | | | | | | |
|---|---|---|---|---|---|---|---|---|---|
| 1 | 구 | 교량받침 | 받침물탈균열 | 0.1 | 0.2 | | 2 | m | 0.40 |
| 2 | 구 | 교량받침 | 받침물탈균열 | 0.1 | 0.2 | | 2 | m | 0.40 |
| 3 | 구 | 교량받침 | 받침물탈균열 | 0.1 | 0.2 | | 4 | m | 0.80 |

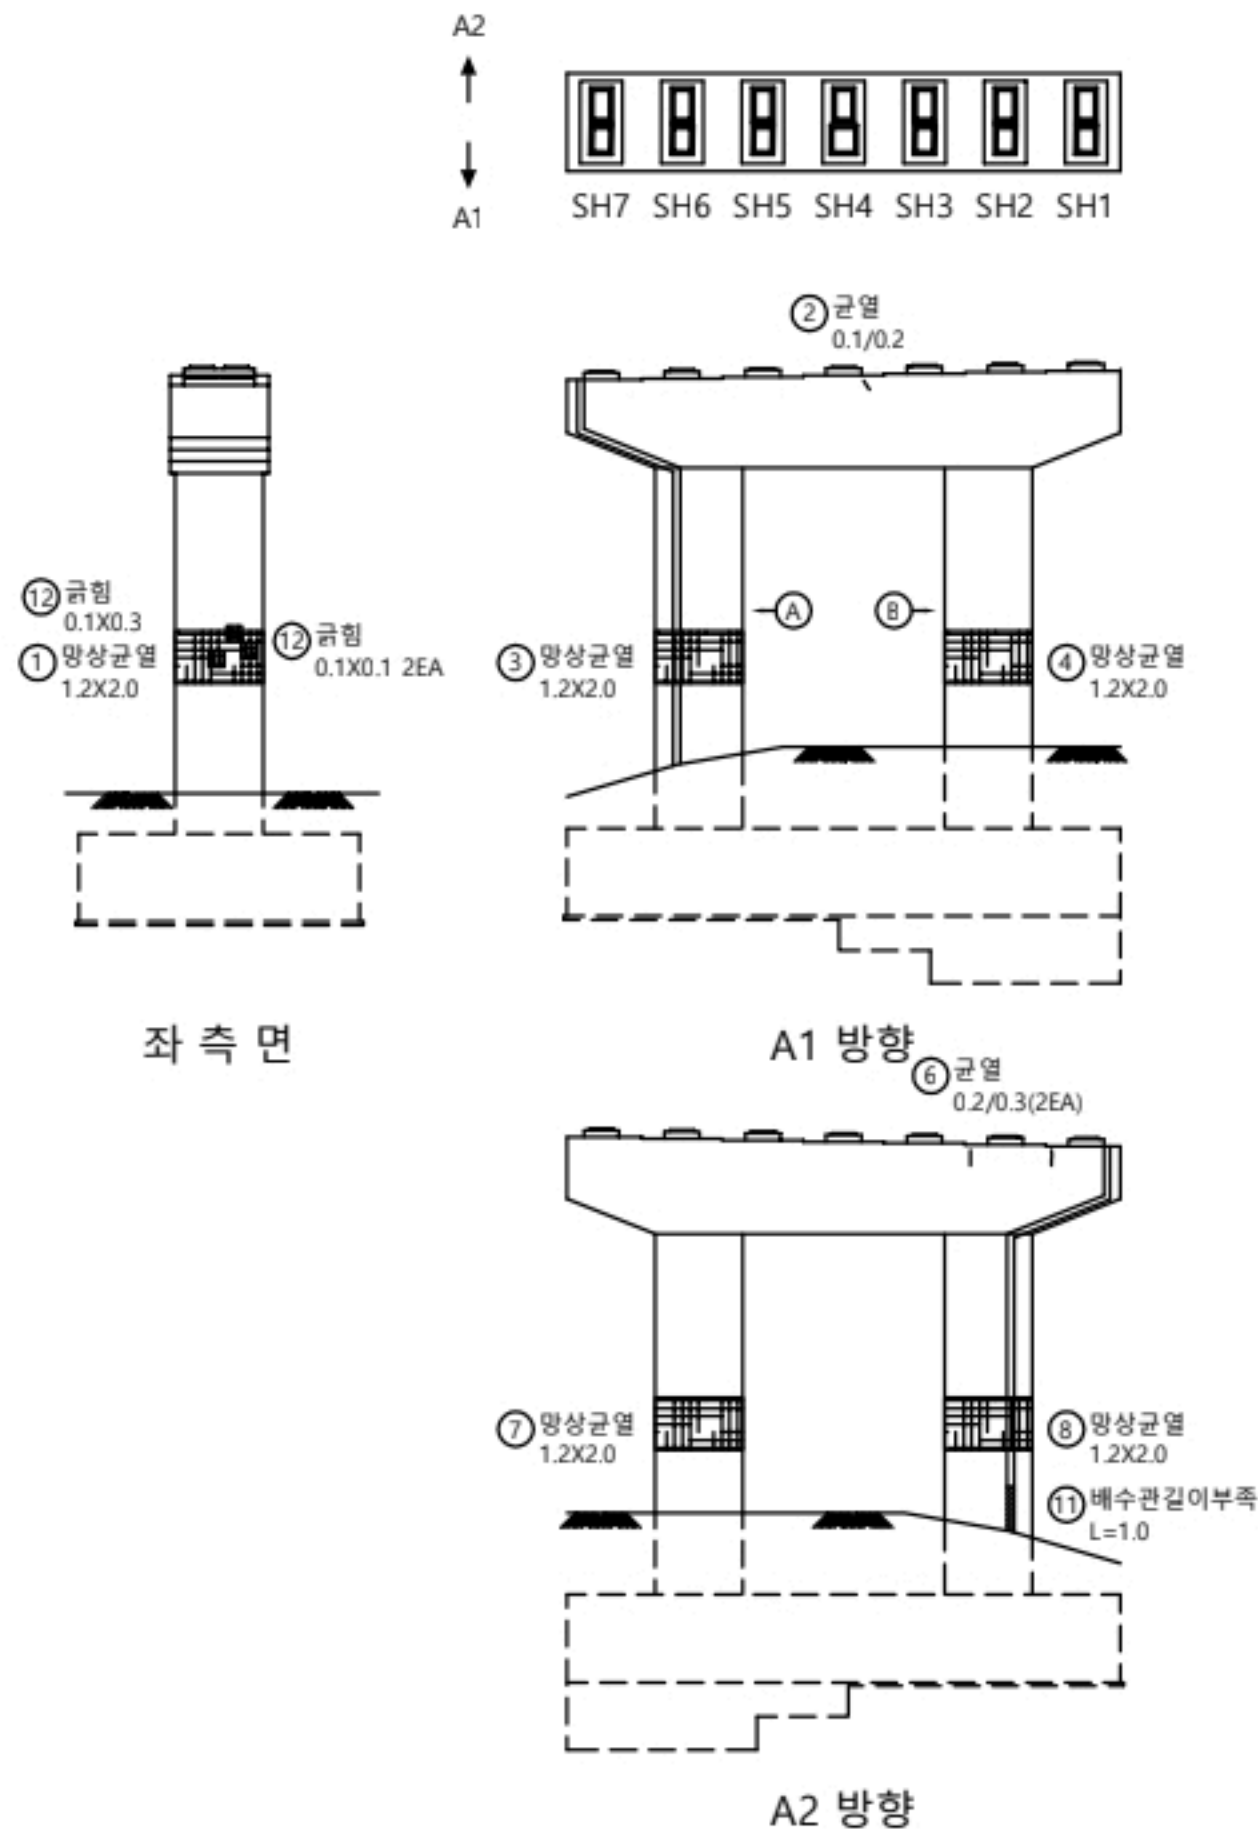
| 교각 P6 | | | | | | | | | | |

| 교각 P6 | | | | | | | | | | |
|---|---|---|---|---|---|---|---|---|---|---|
| 1 | 구 | 교각 | 망상균열 | 0.2 | 1.2 | 2.0 | 1 | ㎡ | 2.40 | |
| 2 | 구 | 교각 | 균열 | 0.1 | 0.2 | | 1 | m | 0.20 | |
| 6 | 구 | 교각 | 균열 | 0.2 | 0.3 | | 2 | m | 0.60 | |

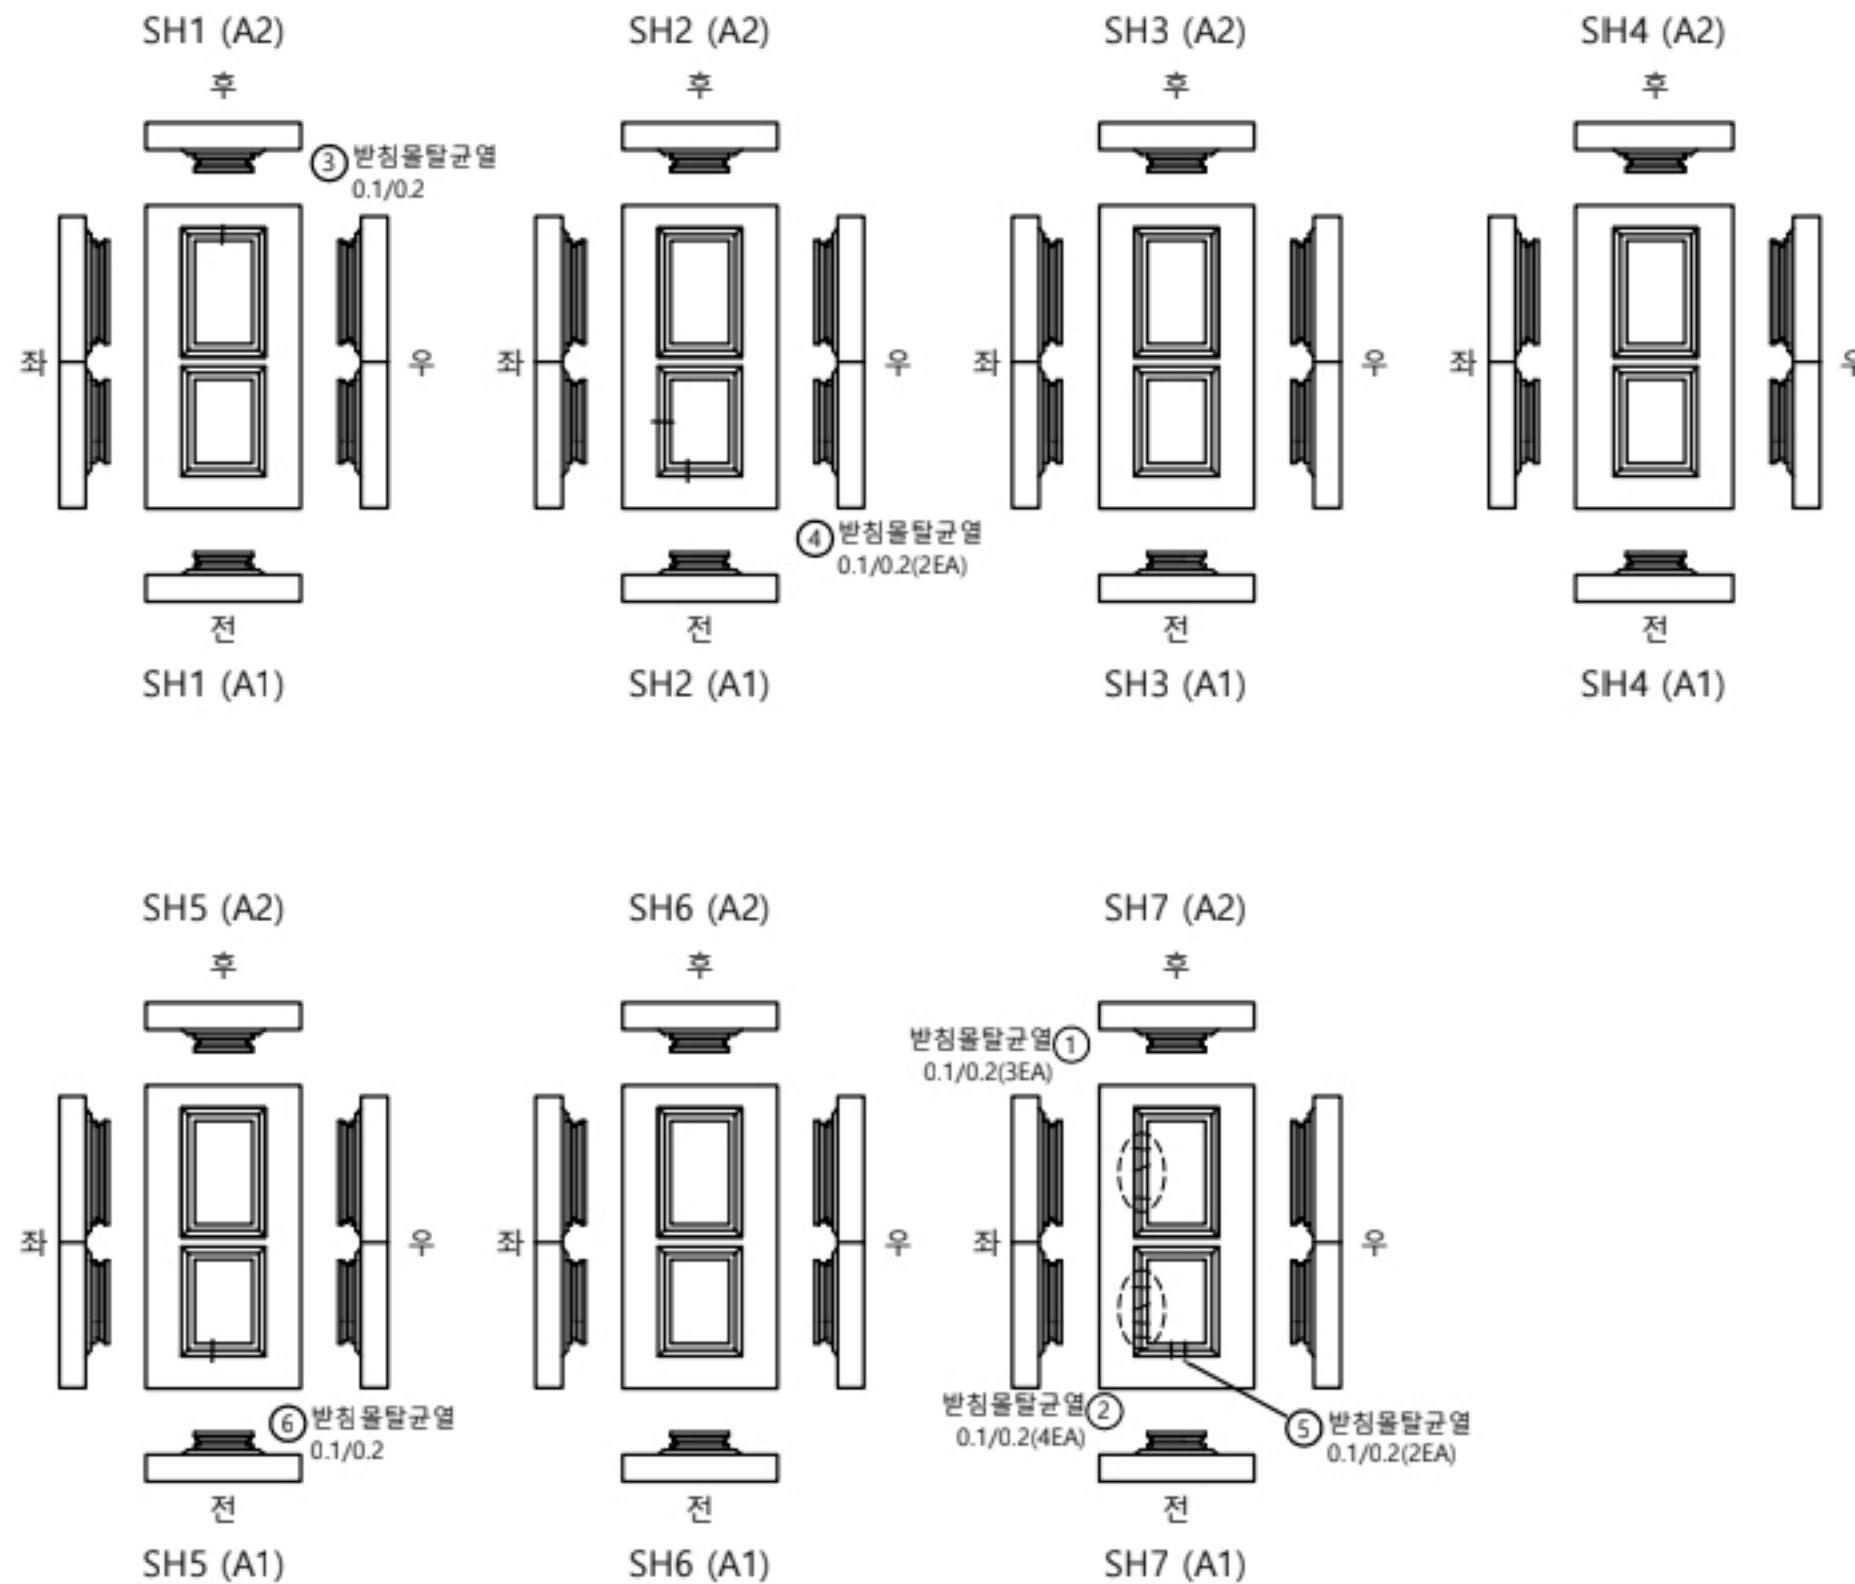
| 번호 | 선/구 | 부재명 | 손상현황 | 손상규모 | | | | | 비고 |
|---|---|---|---|---|---|---|---|---|---|
| 1 | 구 | 교량받침 | 받침물탈균열 | 0.1 | 0.2 | | 3 | m | 0.60 |
| 2 | 구 | 교량받침 | 받침물탈균열 | 0.1 | 0.2 | | 4 | m | 0.80 |
