일광IC교(부산) 교면포장 S1

| 용역명 | | 2023년 부산울산고속도로 정밀안전점검 및 성능평가용역 | | | | | |

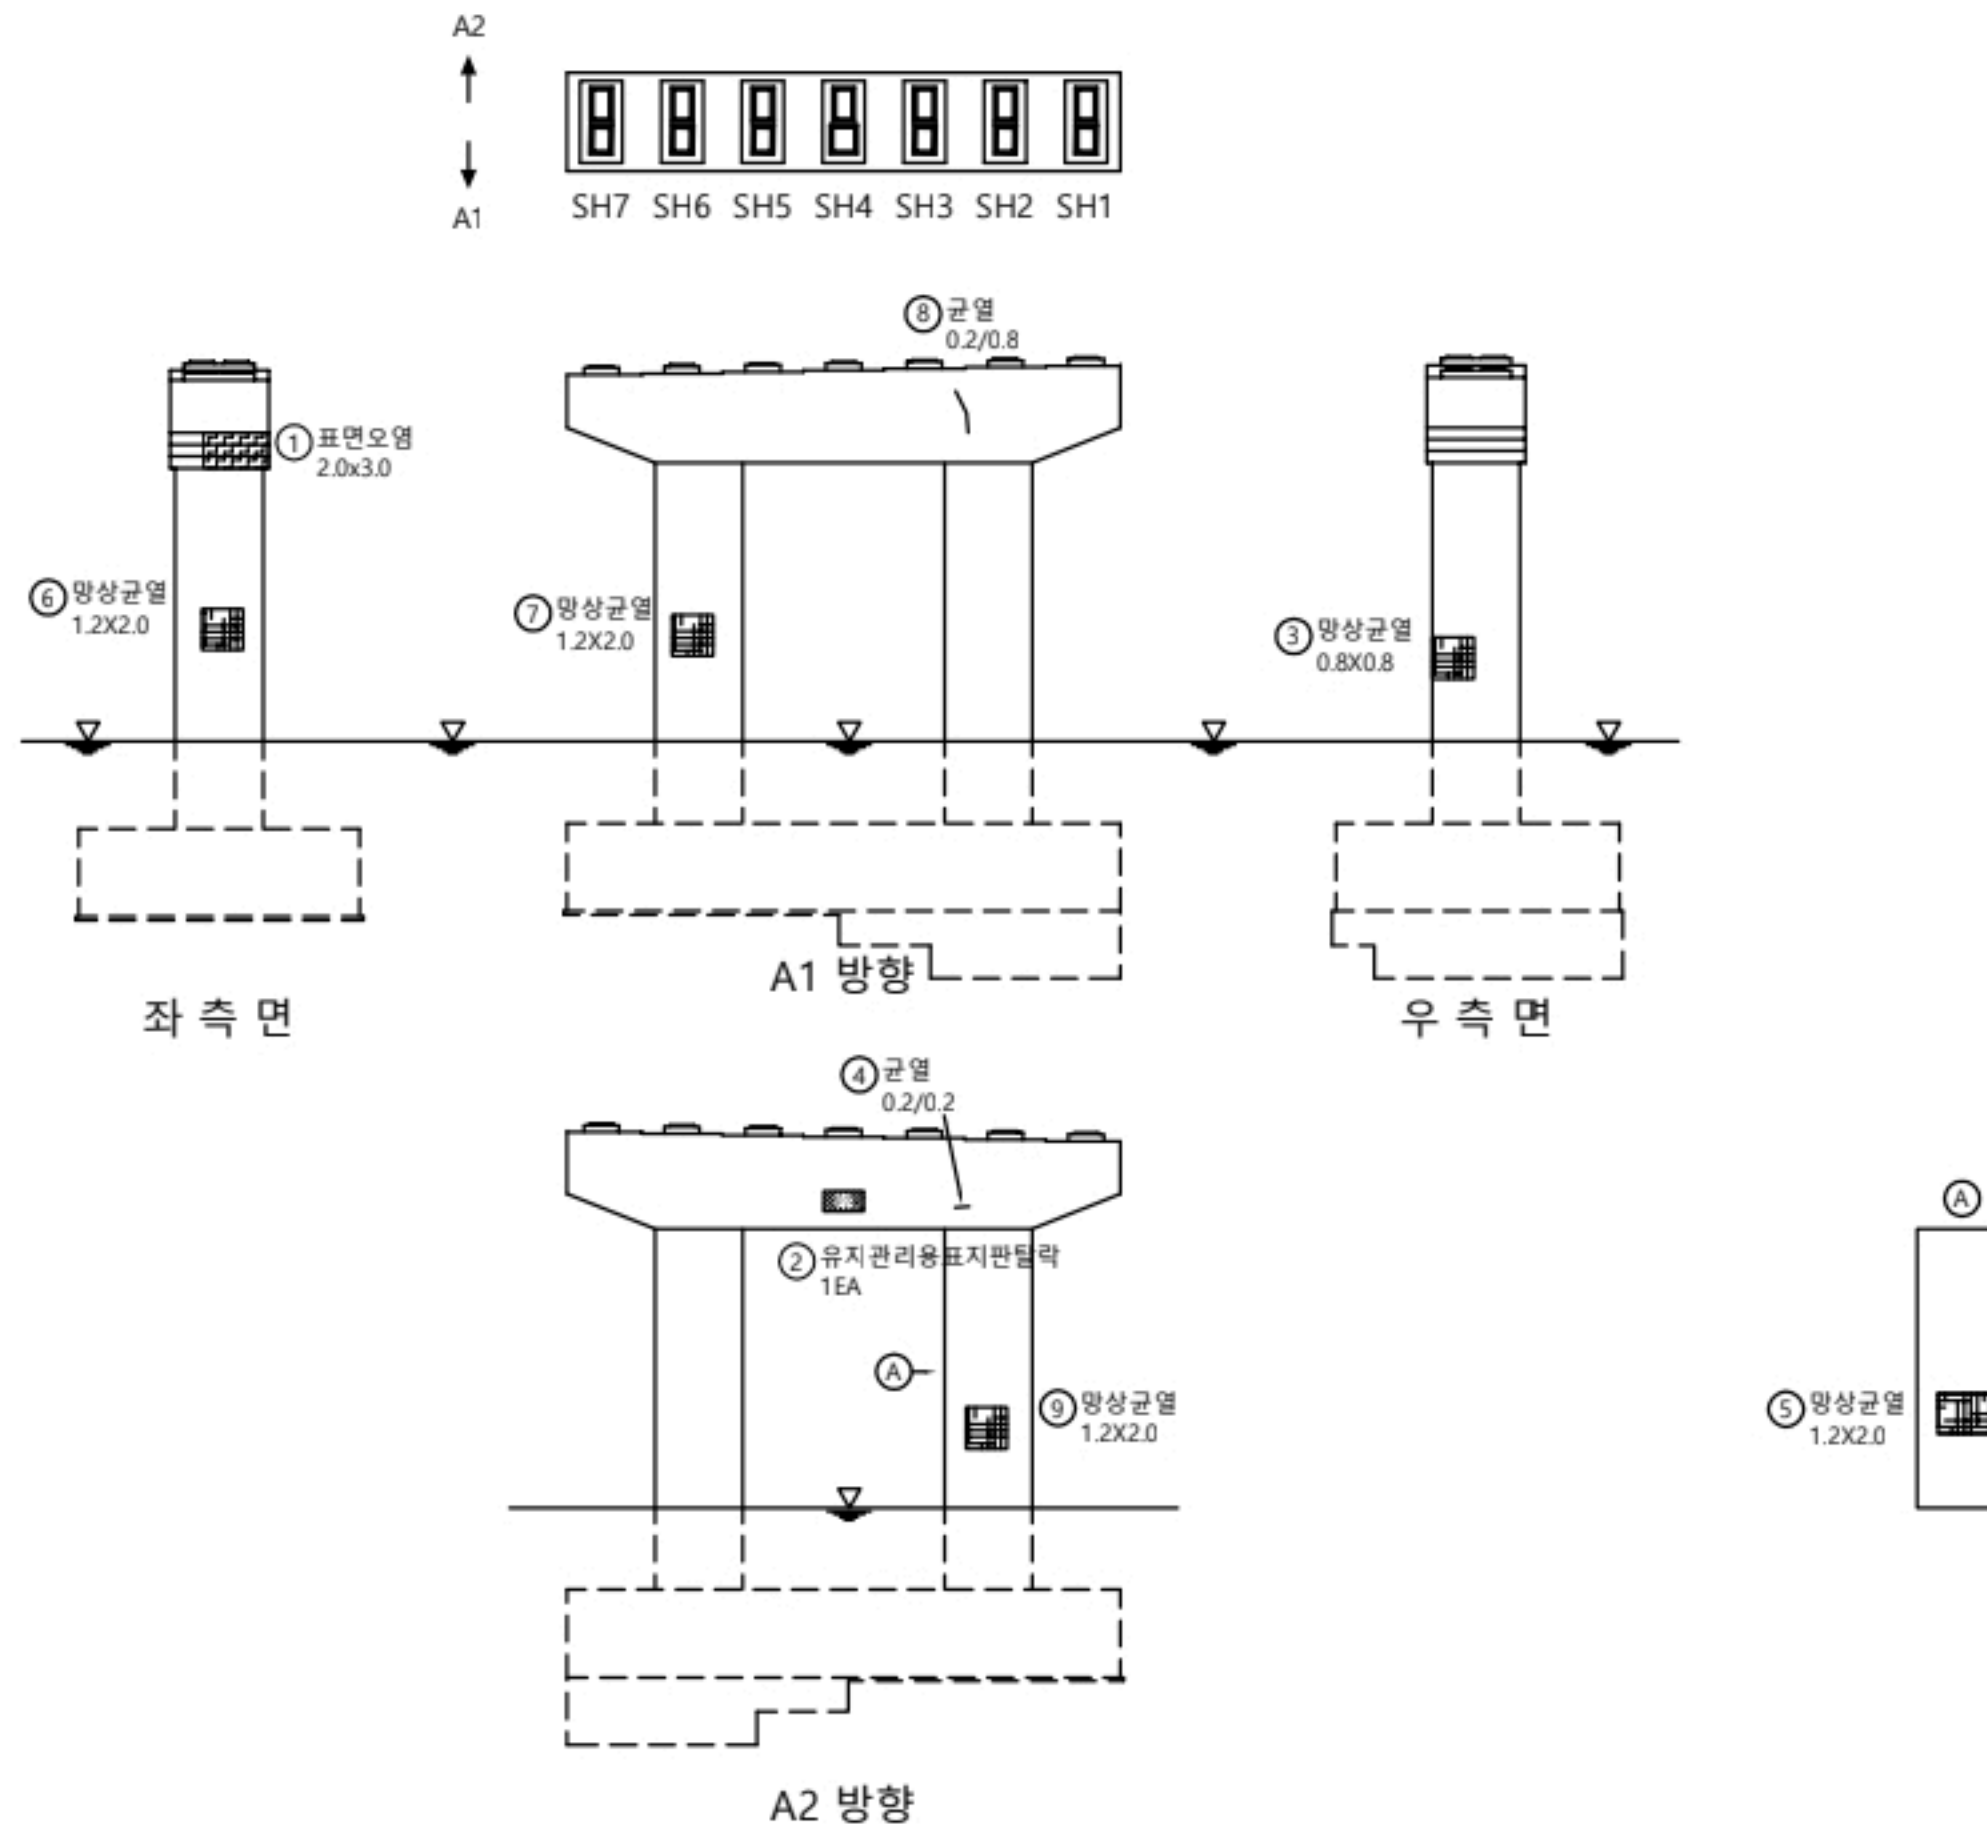
일광IC교(부산) 교각 P7

| 교각<br>P7 | | | | | | | | | |
|---|---|---|---|---|---|---|---|---|---|
| 3 | 구 | 교각 | 망상균열 | 0.1 | 0.8 | 0.8 | 1 | ㎡ | 0.64 |
| 4 | 구 | 교각 | 균열 | 0.2 | 0.2 | | 1 | m | 0.20 |
| 5 | 구 | 교각 | 망상균열 | 0.2 | 1.2 | 2.0 | 1 | ㎡ | 2.40 |

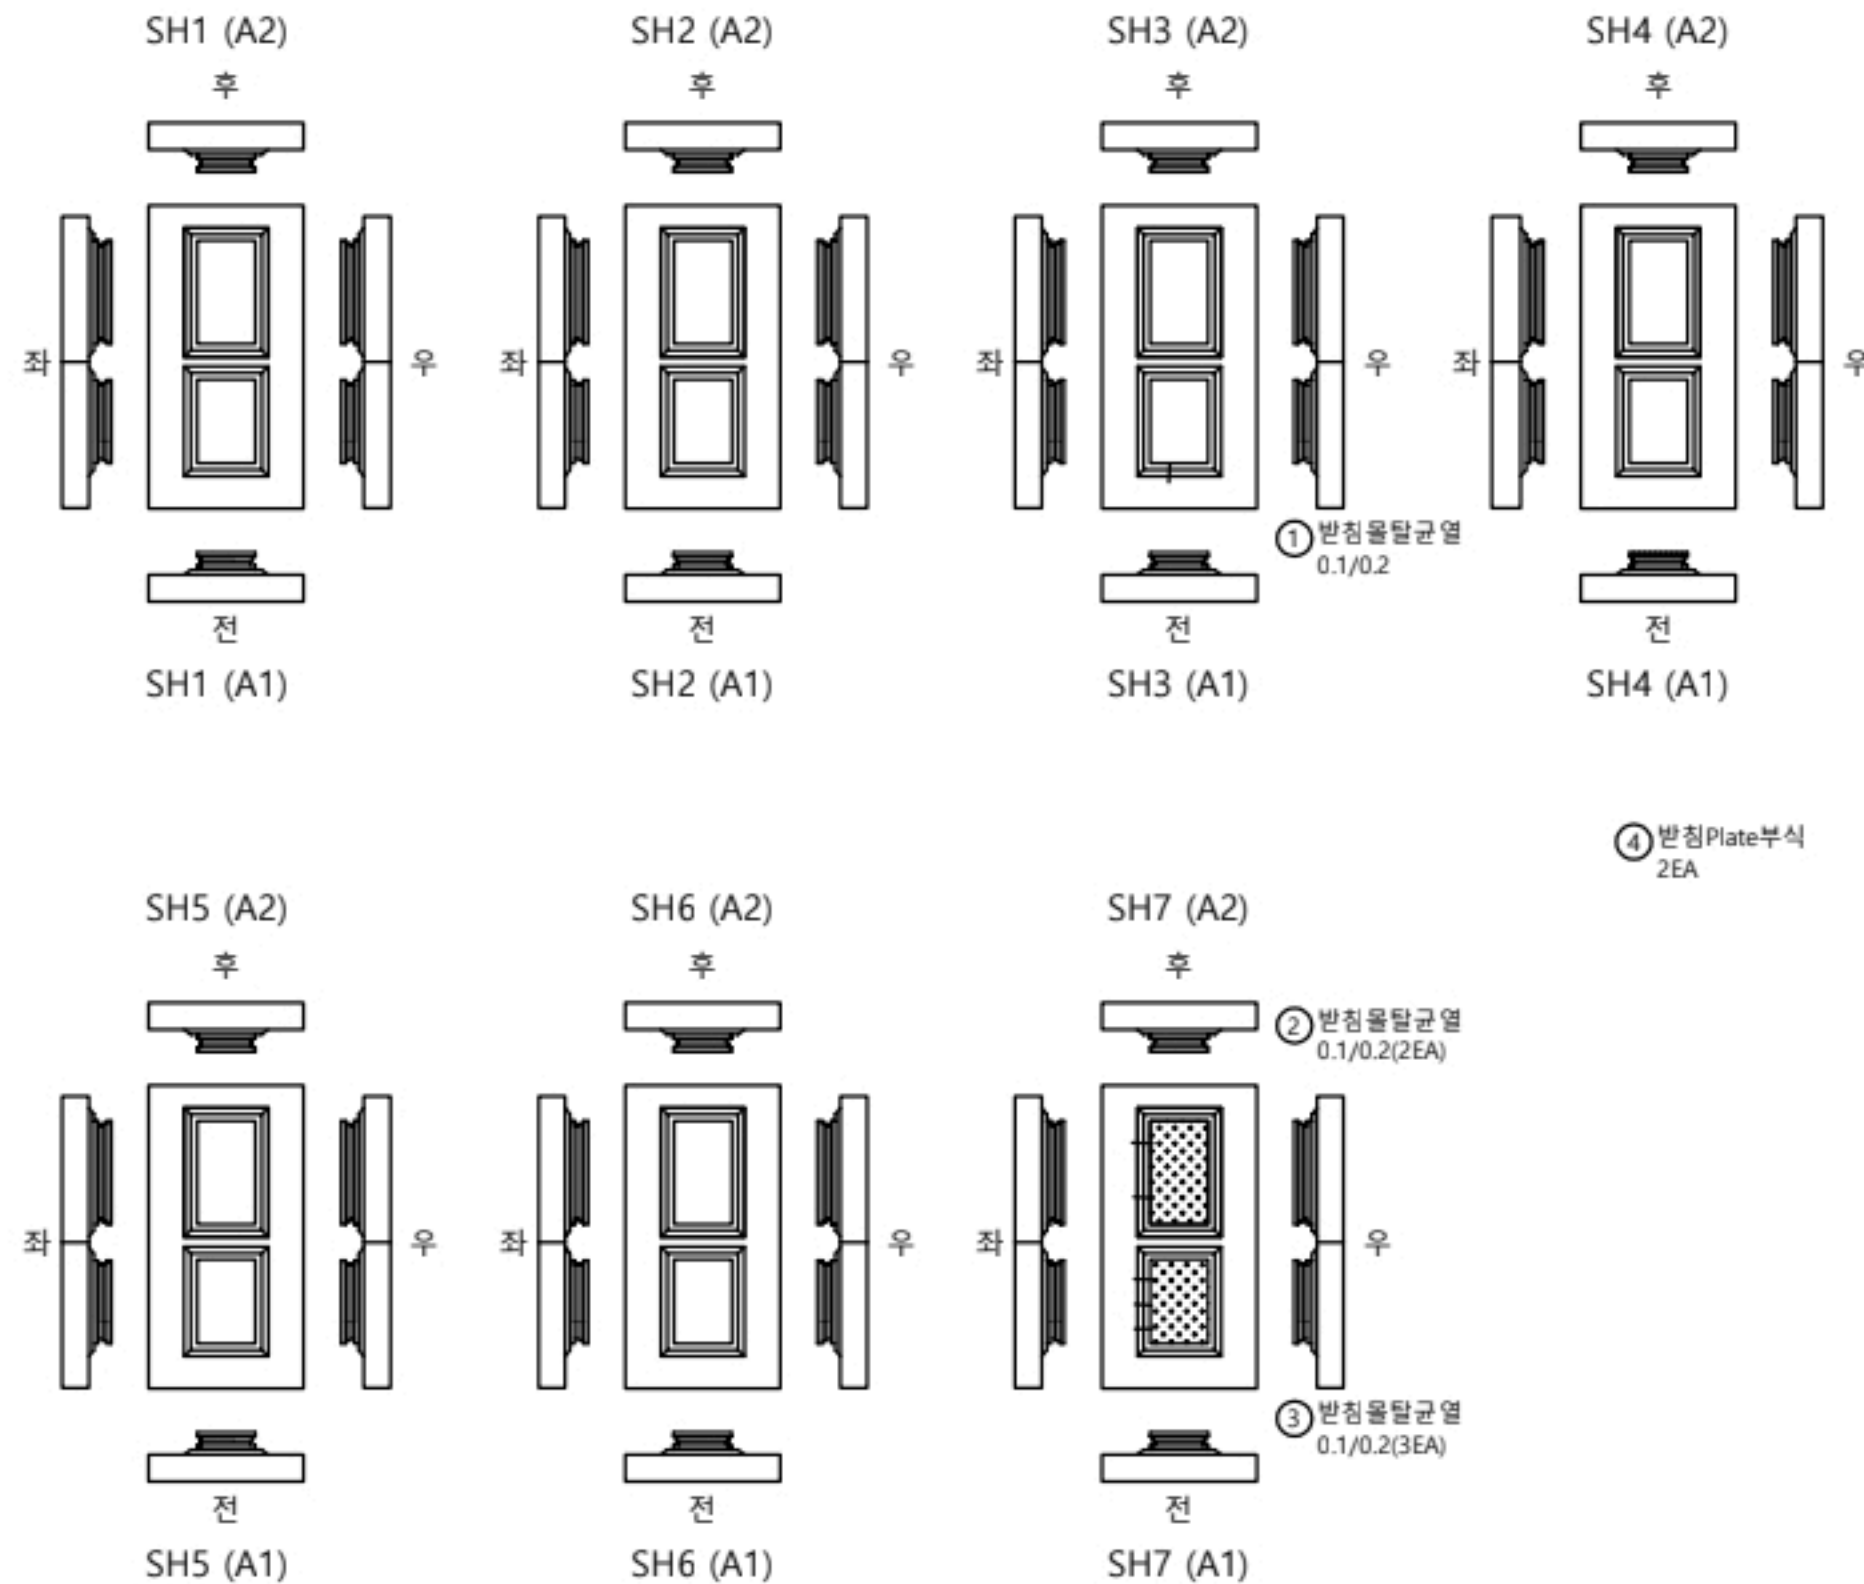
| 변호 | 선/구 | 부재명 | 손상현황 | 손상규모 | | | | | | 비고 |
|---|---|---|---|---|---|---|---|---|---|---|
| 1 | 구 | 교량받침 | 받침물탈균열 | 0.1 | 0.2 | | 1 | m | 0.20 | |
| 4 | 구 | 교량받침 | 플레이트 부식 | | | | 9 | EA | 9.00 | |

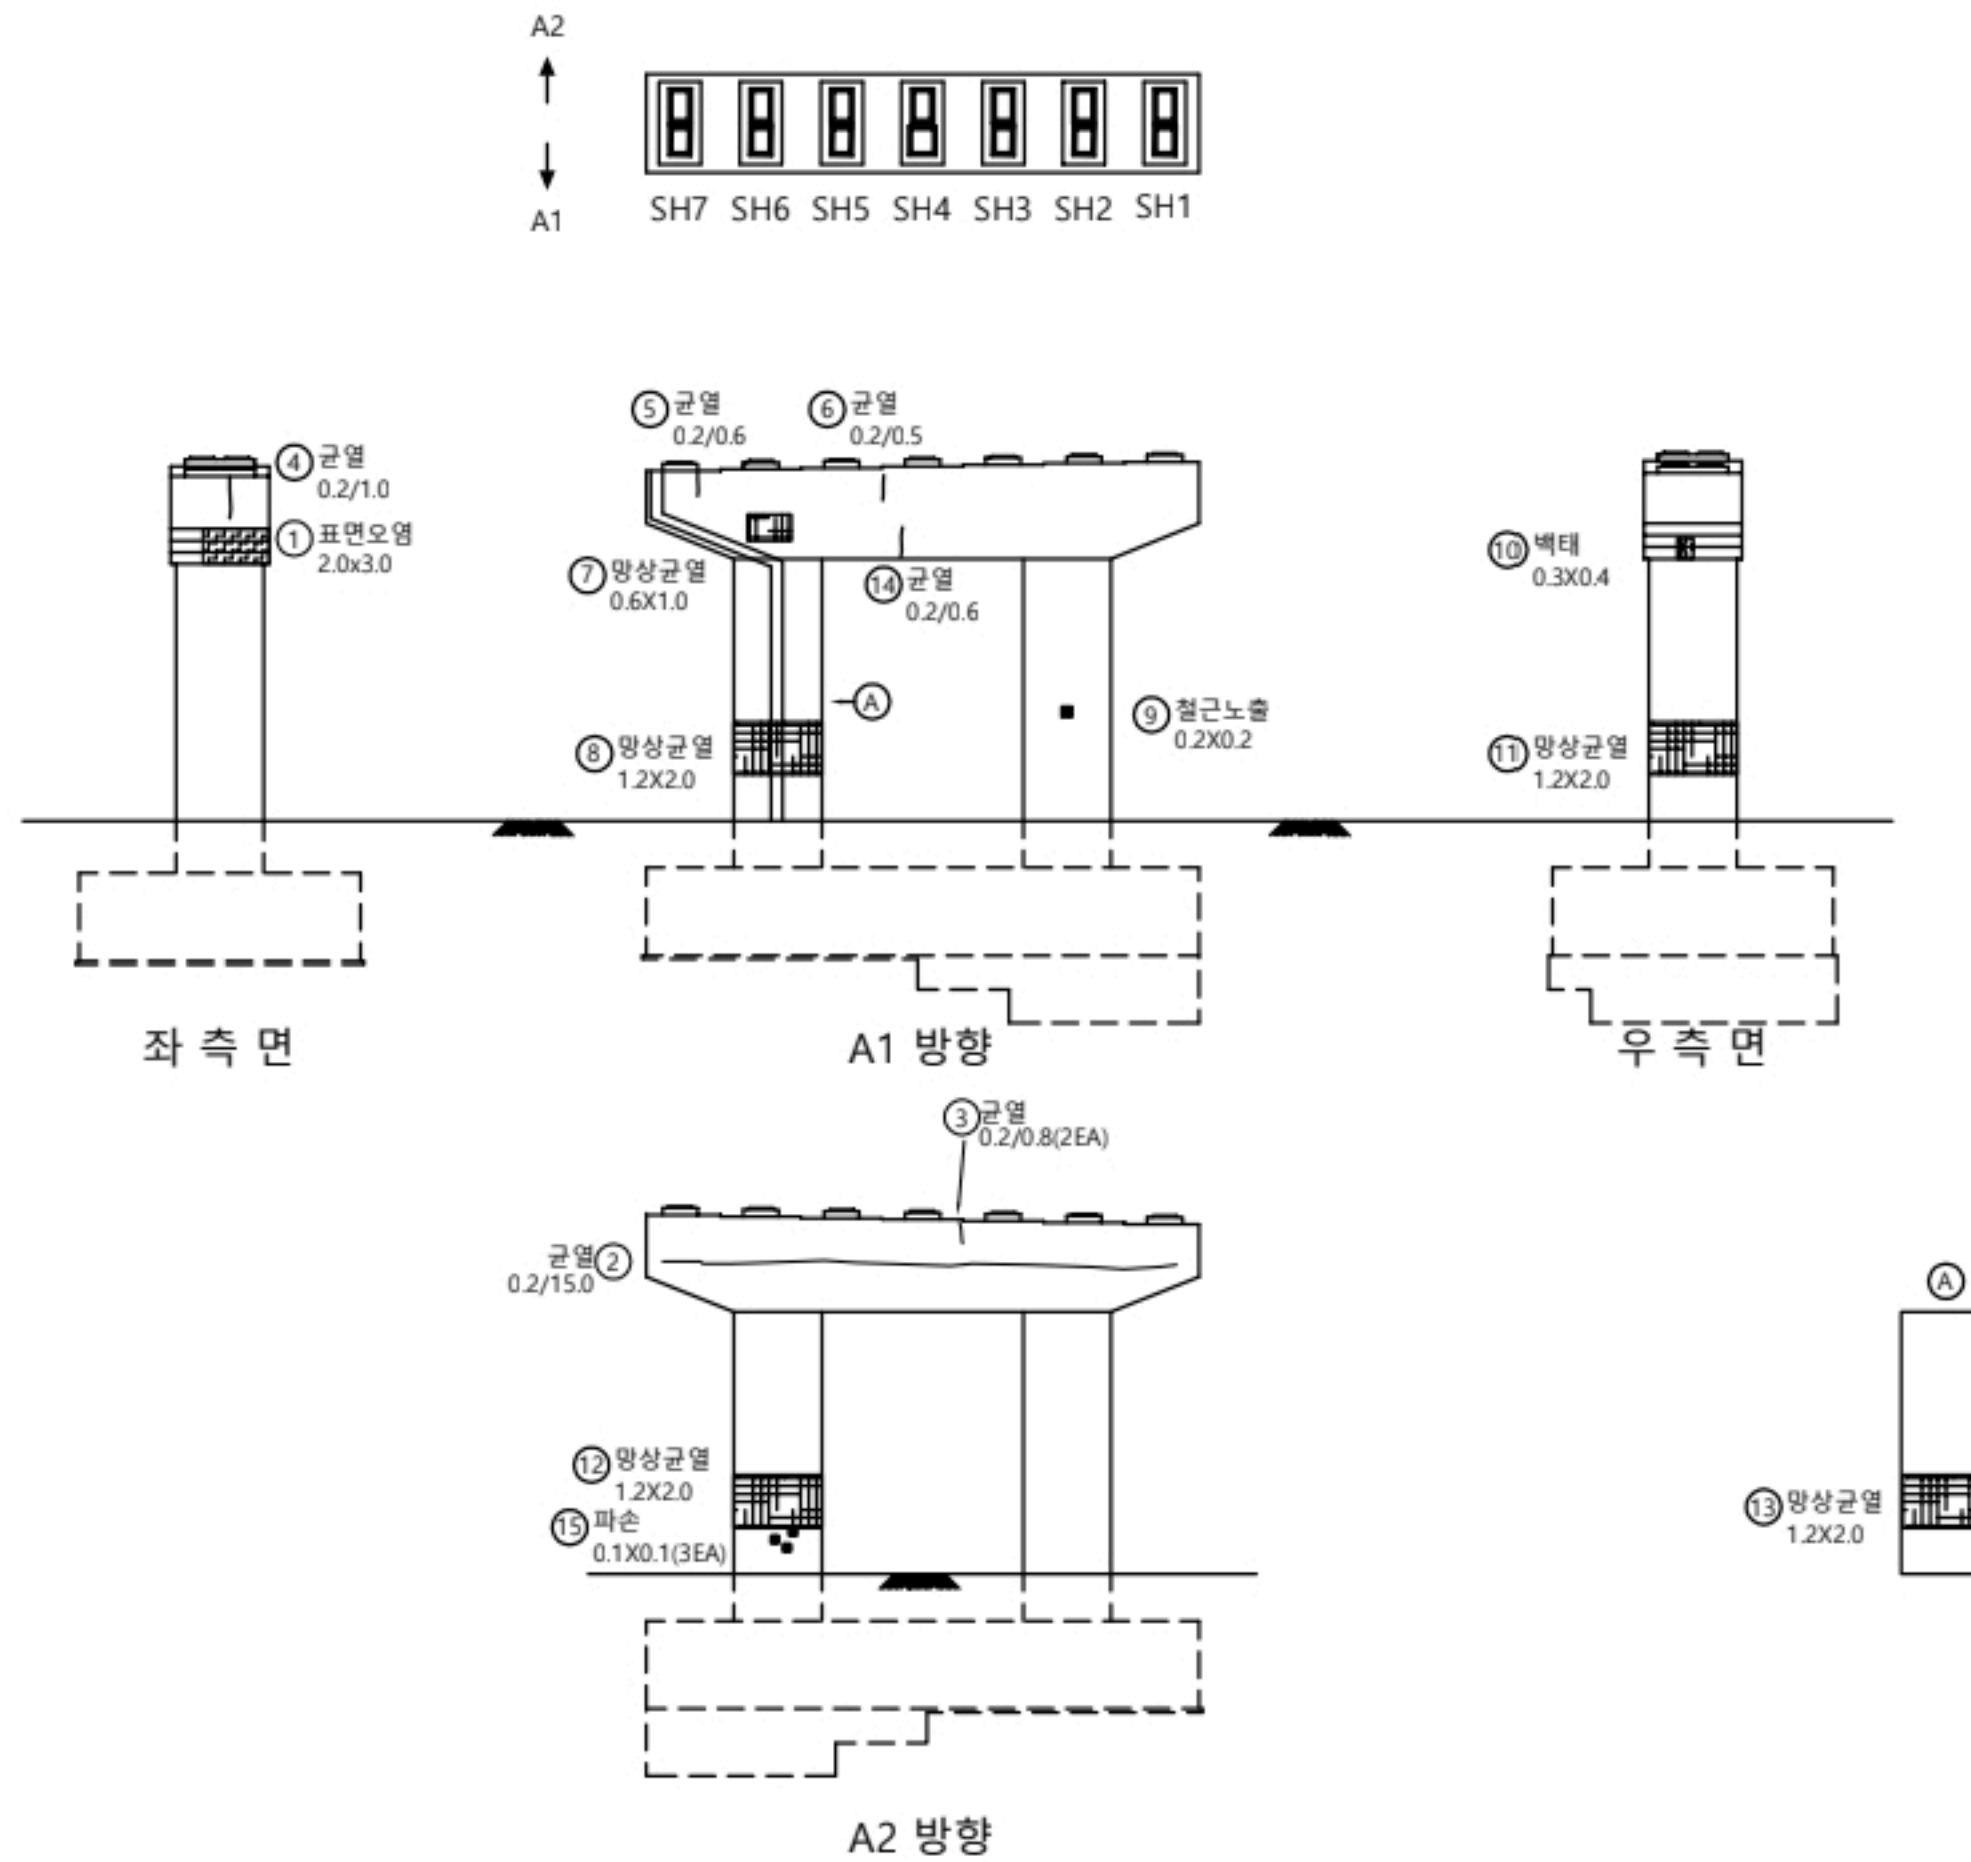
| 교각 P8 | | | | | | | | | |

| 교각 P8 | | | | | | | | | |
|---|---|---|---|---|---|---|---|---|---|
| 2 | 구 | 교각 | 균열 | 0.2 | 15.0 | | 1 | m | 15.00 |
| 3 | 구 | 교각 | 균열 | 0.2 | 0.8 | | 2 | m | 1.60 |
| 7 | 구 | 교각 | 망상균열 | 0.2 | 0.6 | 1.0 | 1 | m <sup>2</sup> | 0.60 |

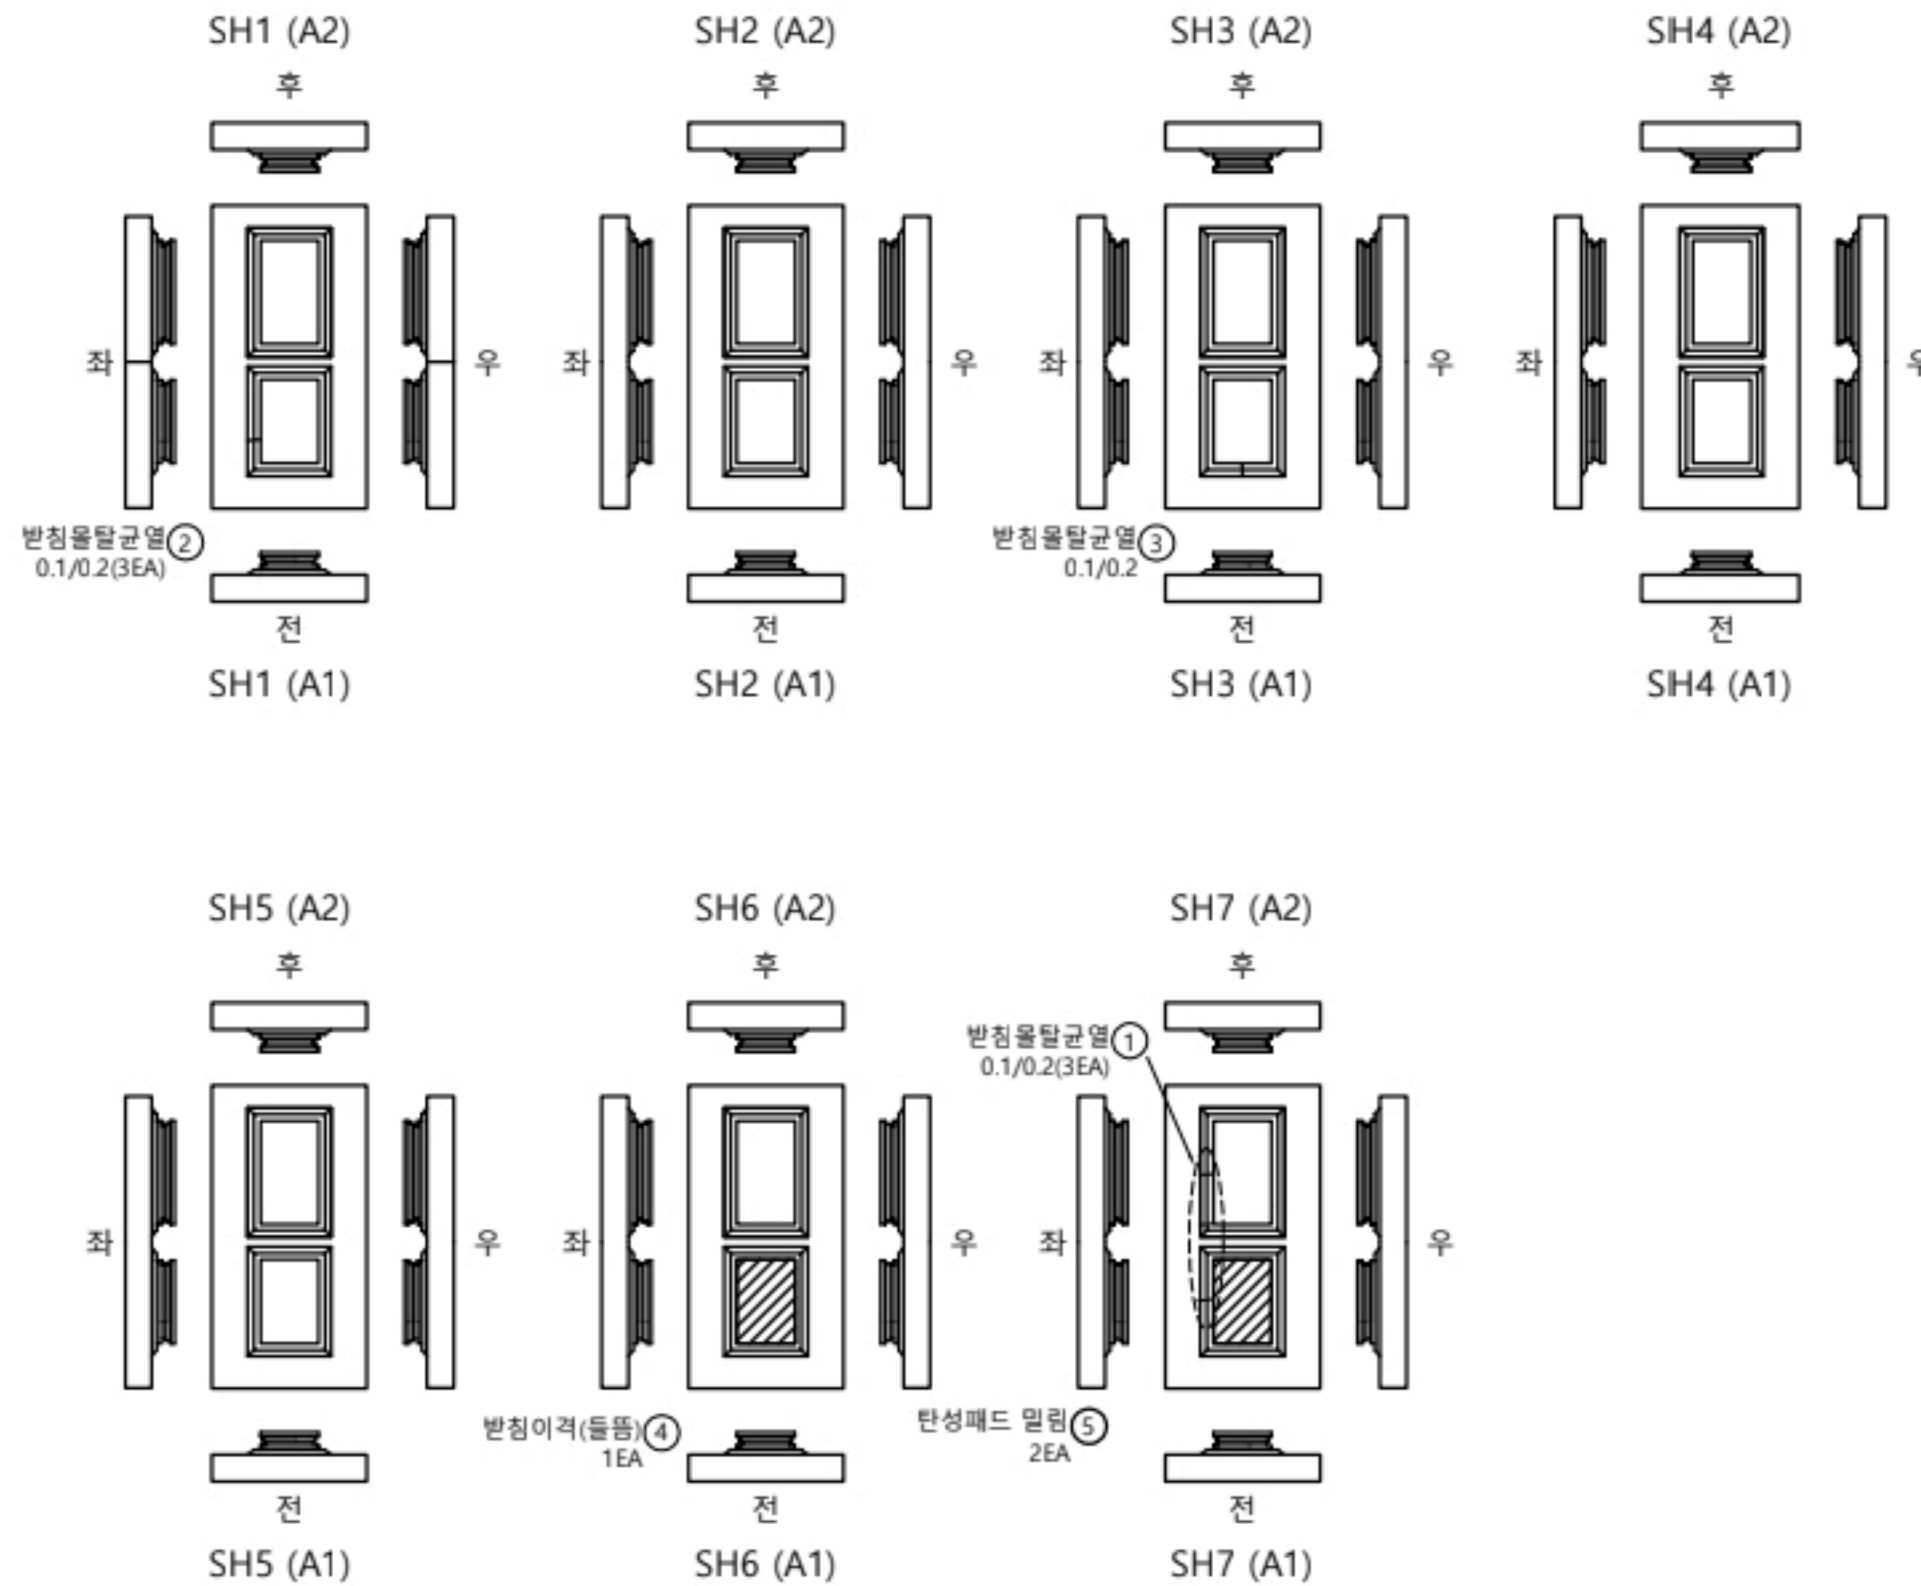
| 받침장치 | | | | | | | | | |
|---|---|---|---|---|---|---|---|---|---|
| 1 | 구 | 교량받침 | 받침물탈균열 | 0.1 | 0.2 | | 3 | m | 0.60 |
| 2 | 구 | 교량받침 | 받침물탈균열 | 0.1 | 0.2 | | 3 | m | 0.60 |

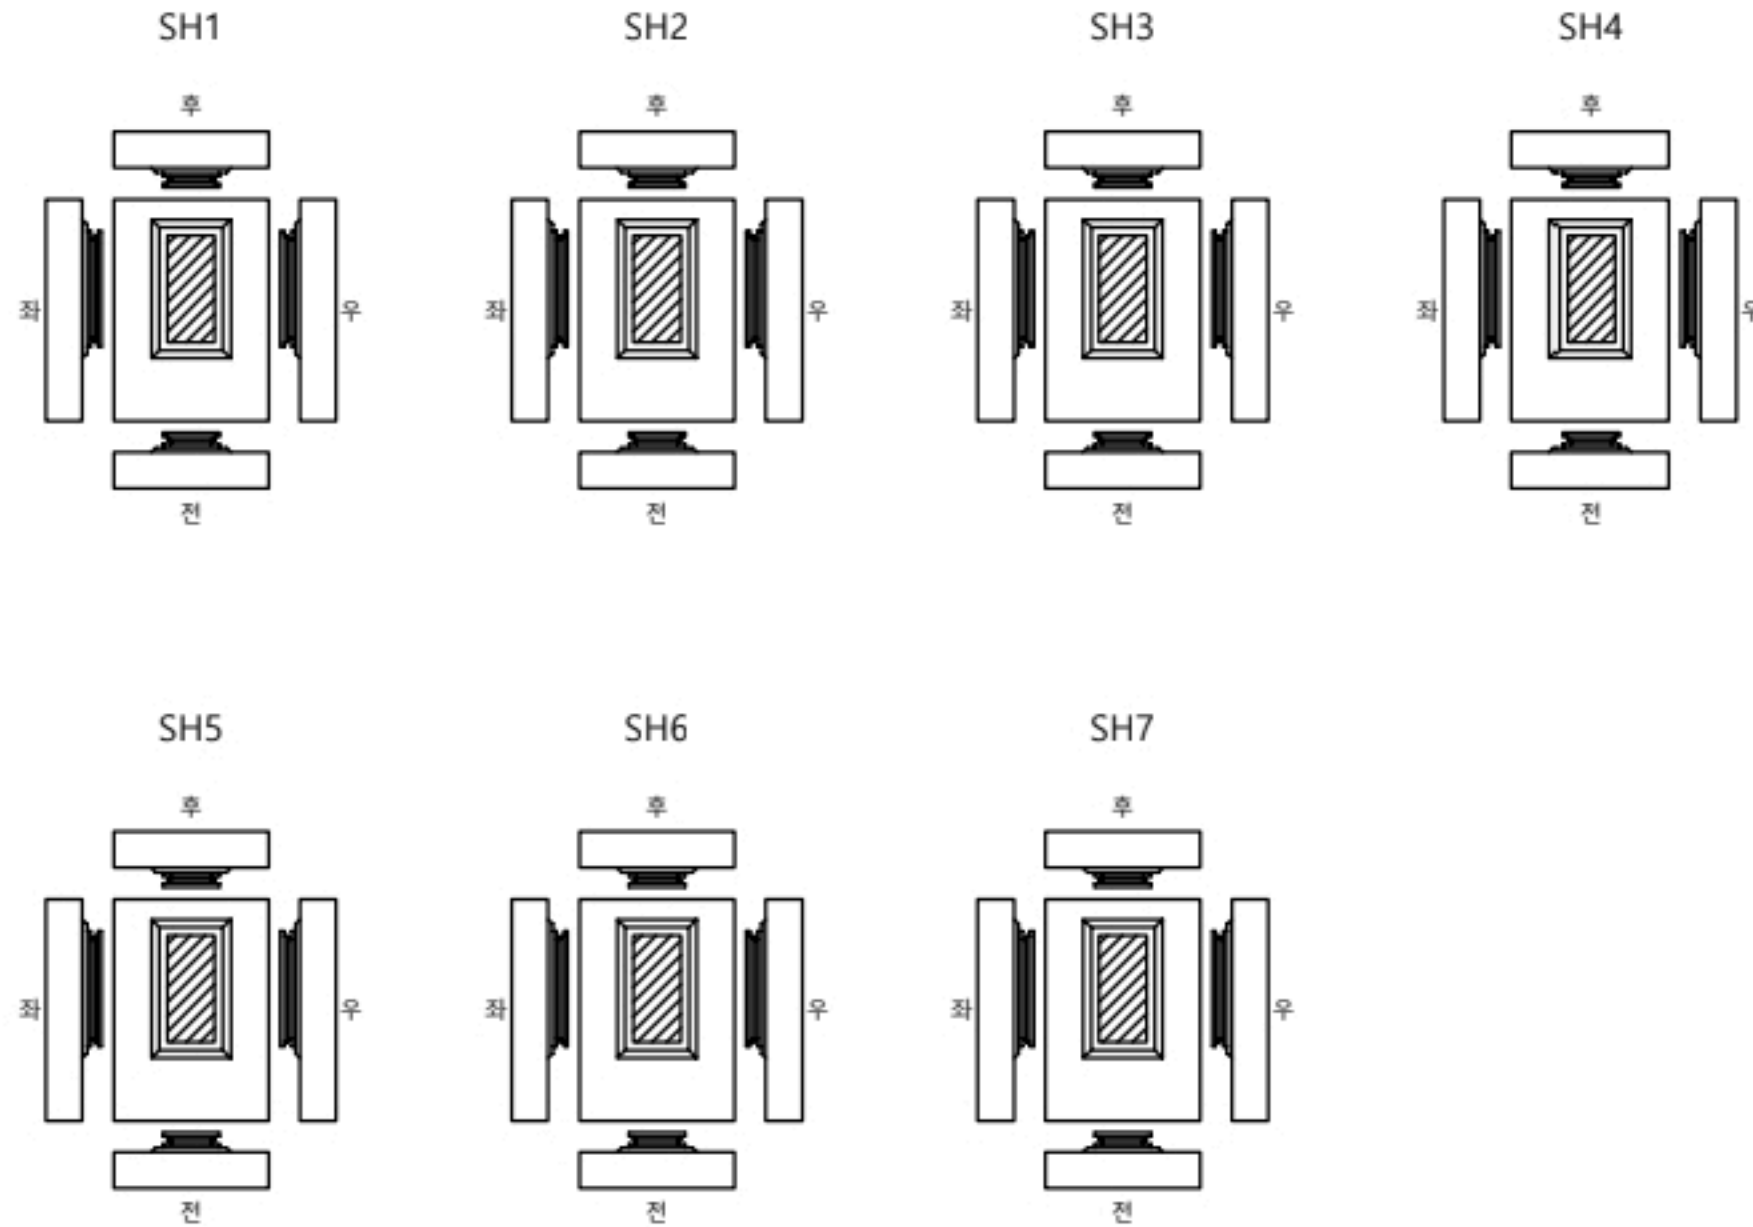
①탄성패드 밀림  
7EA
