# 일광IC교(부산) 교면포장 S1

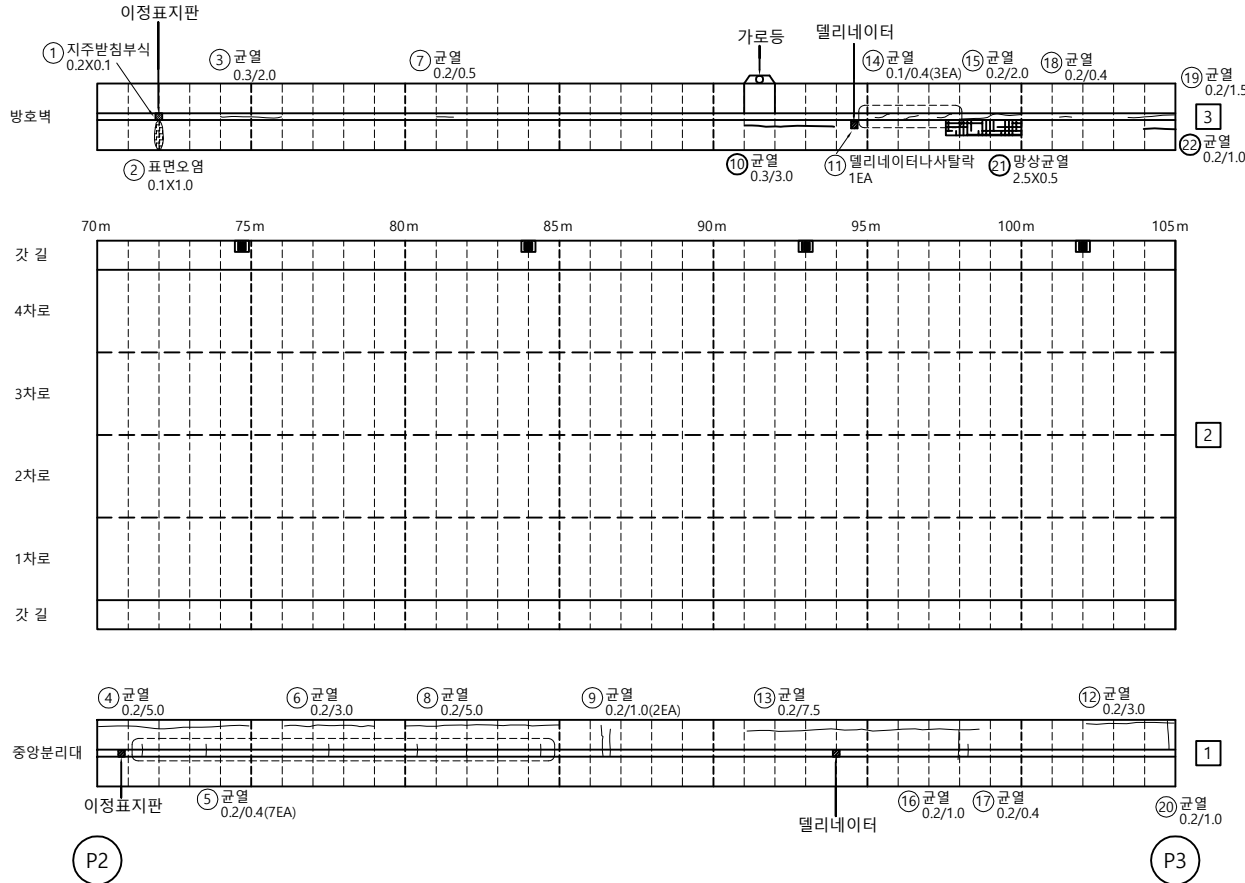
| 교면포장 | | | | | | | | | |
|---|---|---|---|---|---|---|---|---|---|
| 1 | 구 | 방호벽 | 지주받침부식 | | 0.2 | 0.1 | 1 | m | 0.02 |
| 3 | 구 | 방호벽 | 균열 | 0.3 | 2.0 | | 1 | m | 2.00 |
| 10 | 신 | 방호벽 | 균열(0.3mm이상) | 0.3 | 3.0 | | 1 | m | 3.00 |
| 21 | 구 | 방호벽 | 망상균열 | 0.2 | 2.5 | 0.5 | 1 | m | 1.25 |

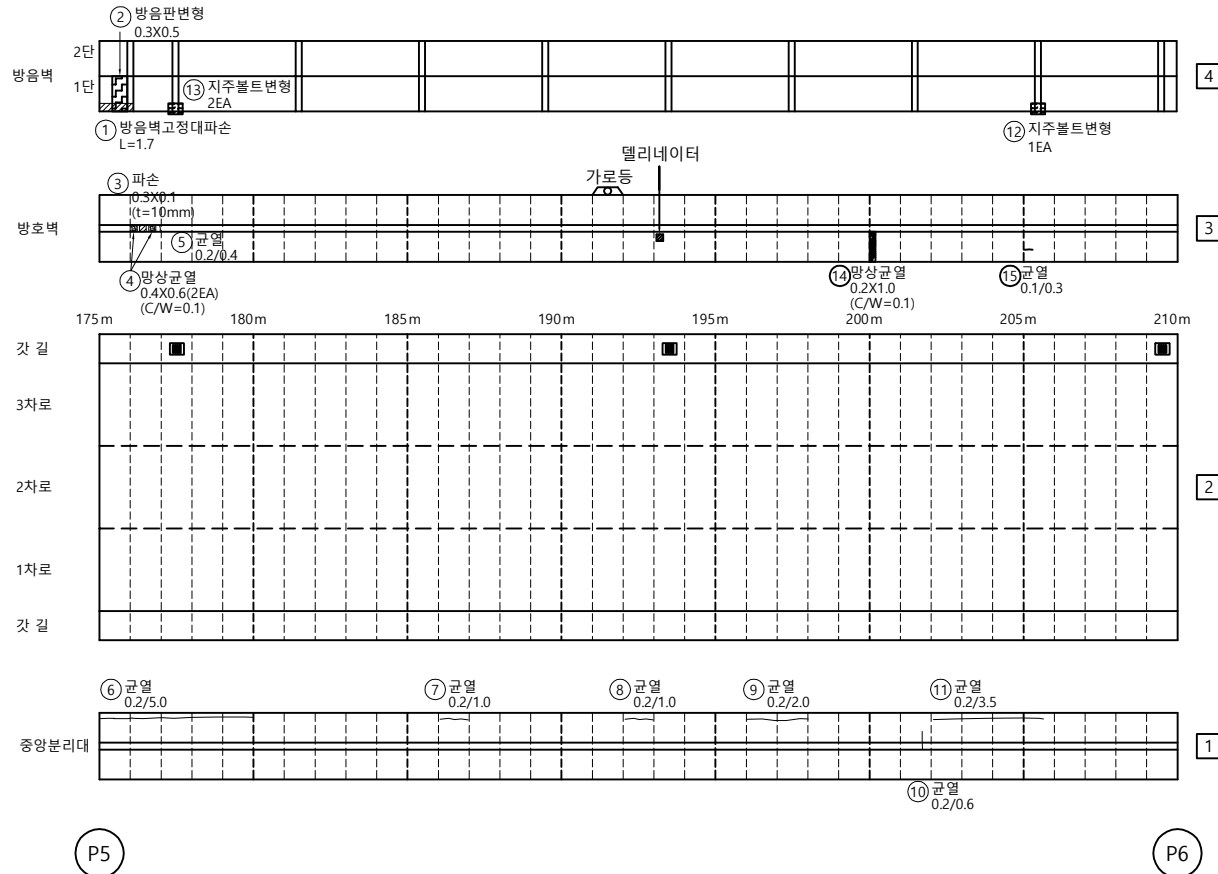
| 번호 | 신/구 | 부재명 | 손 상 현 황 | 손 상 규 모 | | | | | 비고 |
|---|---|---|---|---|---|---|---|---|---|
| 4 | 구 | 방호벽 | 망상균열 | 0.1 | 0.4 | 0.6 | 2 | m | 0.48 |
| 5 | 구 | 방호벽 | 균열 | 0.2 | 0.4 | | 1 | m | 0.40 |
| 6 | 구 | 방호벽 | 균열 | 0.2 | 5.0 | | 1 | m | 5.00 |

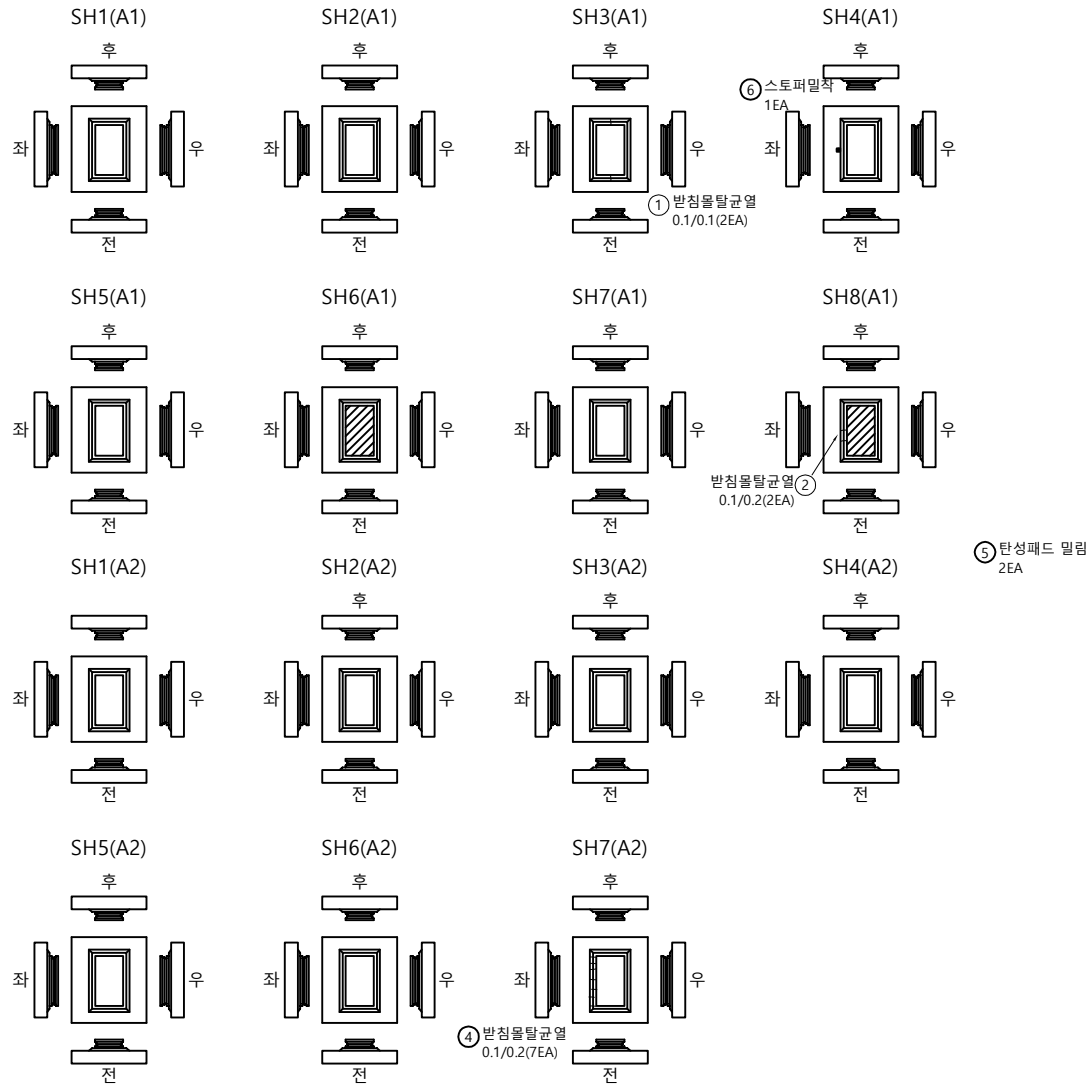
일광IC교(부산) 받침장치 P5

| 받침장치 | | | | | | | | | |
|---|---|---|---|---|---|---|---|---|---|
| 1 | 구 | 교량받침 | 받침돌탈 균열 | 0.1 | 0.1 | | 2 | m | 0.20 |
| 2 | 구 | 교량받침 | 받침돌탈 균열 | 0.1 | 0.2 | | 2 | m | 0.40 |
| 4 | 구 | 교량받침 | 받침돌탈 균열 | 0.1 | 0.2 | | 7 | m | 1.40 |

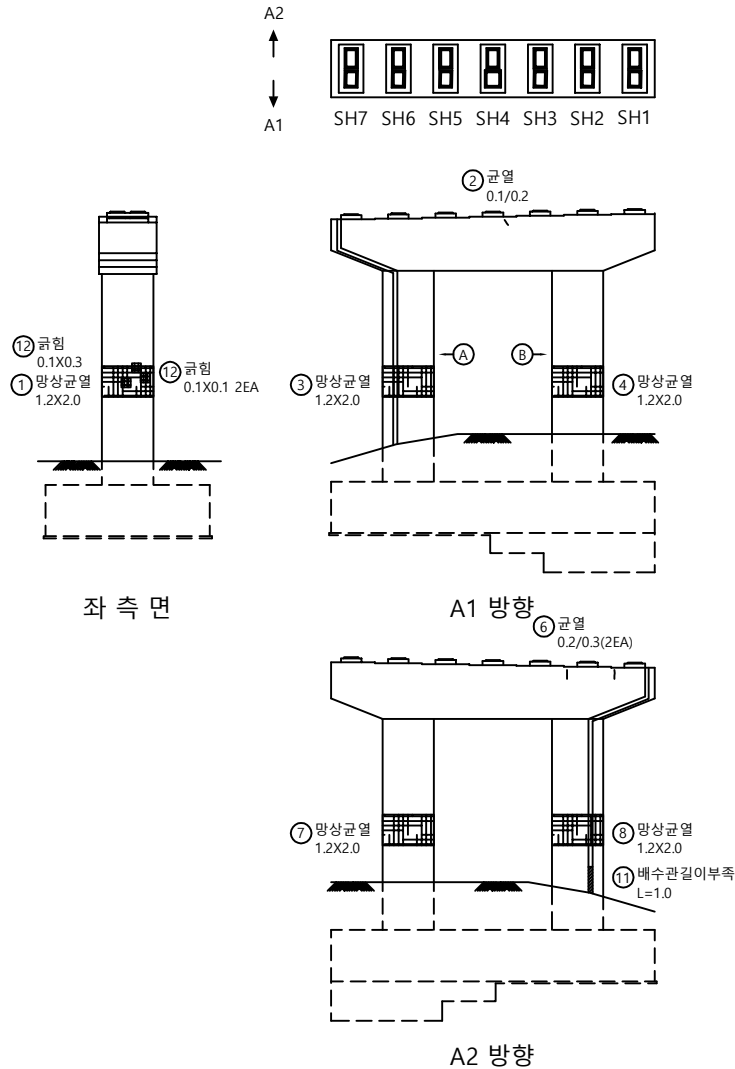
P6

| 번호 | 신/구 | 부재명 | 손 상 현 황 | 손 상 규 모 | | | | | 비고 |
|---|---|---|---|---|---|---|---|---|---|
| 1 | 구 | 교각 | 망성균열 | 0.2 | 1.2 | 2.0 | 1 | m | 2.40 |
| 2 | 구 | 교각 | 균열 | 0.1 | 0.2 | | 1 | m | 0.20 |
