# 일광IC교(울산) 교면포장 S1

# 손상물량표

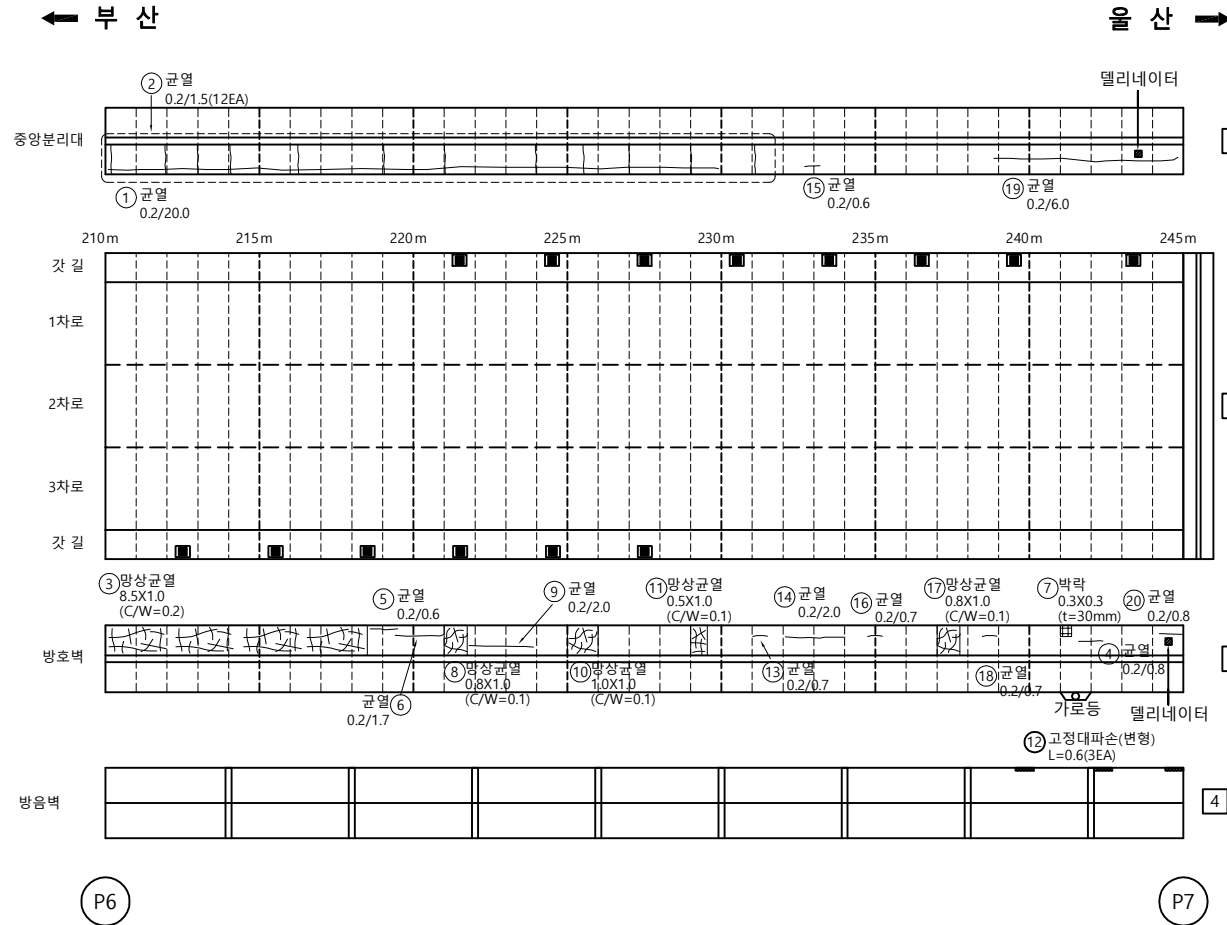
| 번호 | 선/구 | 부재명 | 손상현황 | 손상규모 | | | | | 비고 |
|---|---|---|---|---|---|---|---|---|---|
| 1 | 구 | 방호벽 | 균열 | 0.2 | 1.5 | | 1 | m | 1.50 |
| 3 | 구 | 방호벽 | 균열(0.3mm이상) | 0.3 | 0.5 | | 1 | m | 0.50 |
| 5 | 구 | 방호벽 | 망상균열 | 0.1 | 0.6 | 1.0 | 2 | m | 1.20 |
| 8 | 구 | 방호벽 | 균열 | 0.2 | 3.5 | | 1 | m | 3.50 |
| 13 | 구 | 방호벽 | 균열 | 0.2 | 1.5 | | 26 | m | 39.00 |

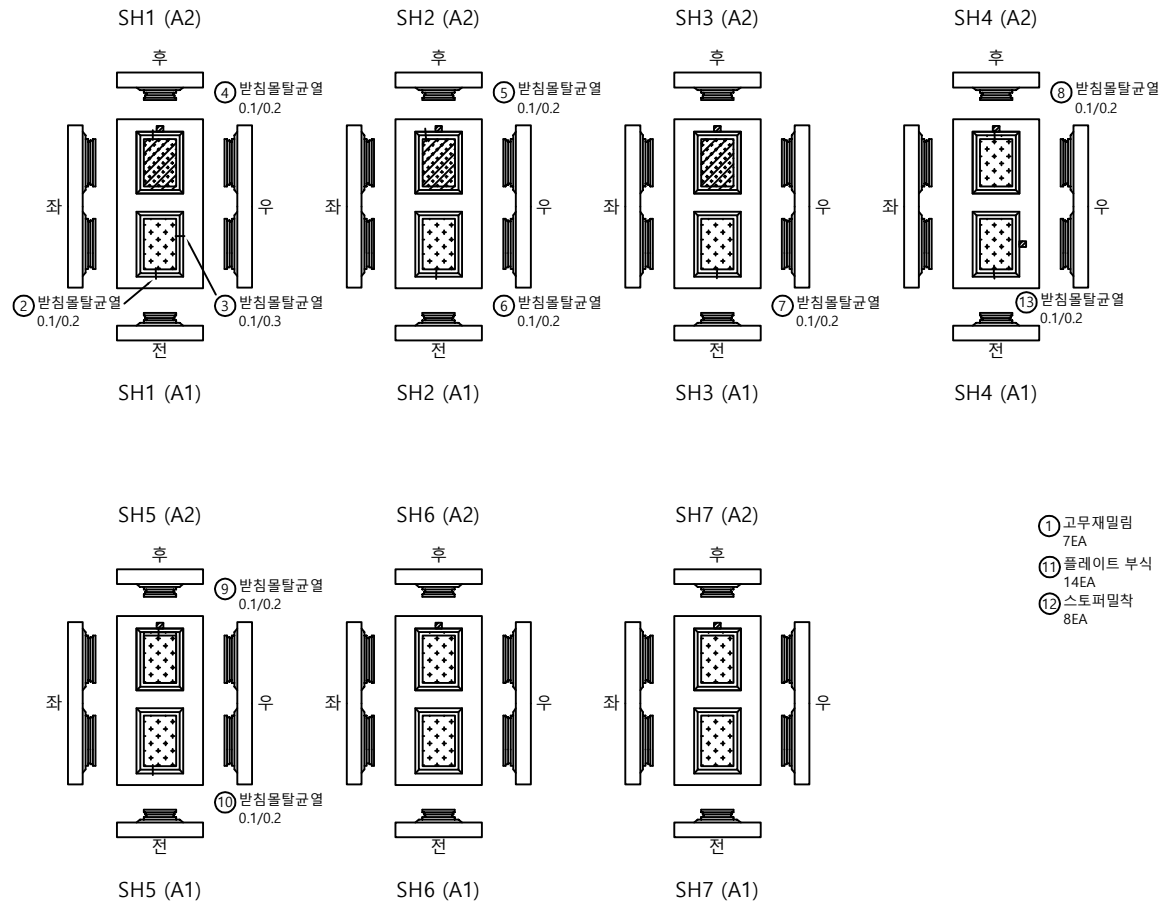
| 번호 | 신/구 | 부재명 | 손 상 현 황 | 손 상 규 모 | | | | | 비고 |
|---|---|---|---|---|---|---|---|---|---|
| 2 | 구 | 교량받침 | 받침물탈균열 | 0.1 | 0.2 | | 1 | m | 0.20 |
| 11 | 신 | 교량받침 | 플레이트 부식 | | | | 14 | EA | 14.00 |
| 13 | 신 | 교량받침 | 받침물탈균열 | 0.1 | 0.2 | | 1 | m | 0.20 |

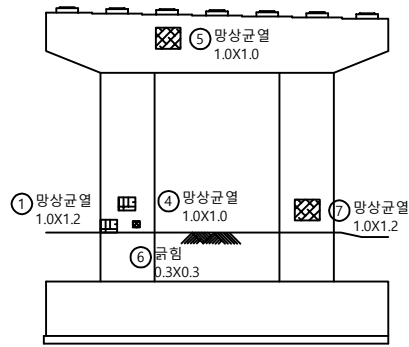
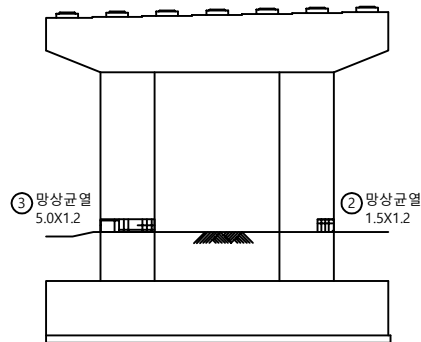
| 변호 | 신/구 | 부재명 | 손상현황 | 손상규모 | | | | | 비고 |
|---|---|---|---|---|---|---|---|---|---|
| 1 | 구 | 교각 | 망상균열 | 0.2 | 1.0 | 1.2 | 1 | m <sup>2</sup> | 1.20 |
| 2 | 구 | 교각 | 망상균열 | 0.2 | 1.5 | 1.2 | 1 | m <sup>2</sup> | 1.80 |
| 3 | 구 | 교각 | 망상균열 | 0.2 | 5.0 | 1.2 | 1 | m <sup>2</sup> | 6.00 |
| 5 | 신 | 교각 | 망상균열 | 0.2 | 1.0 | 1.0 | 1 | m <sup>2</sup> | 1.00 |

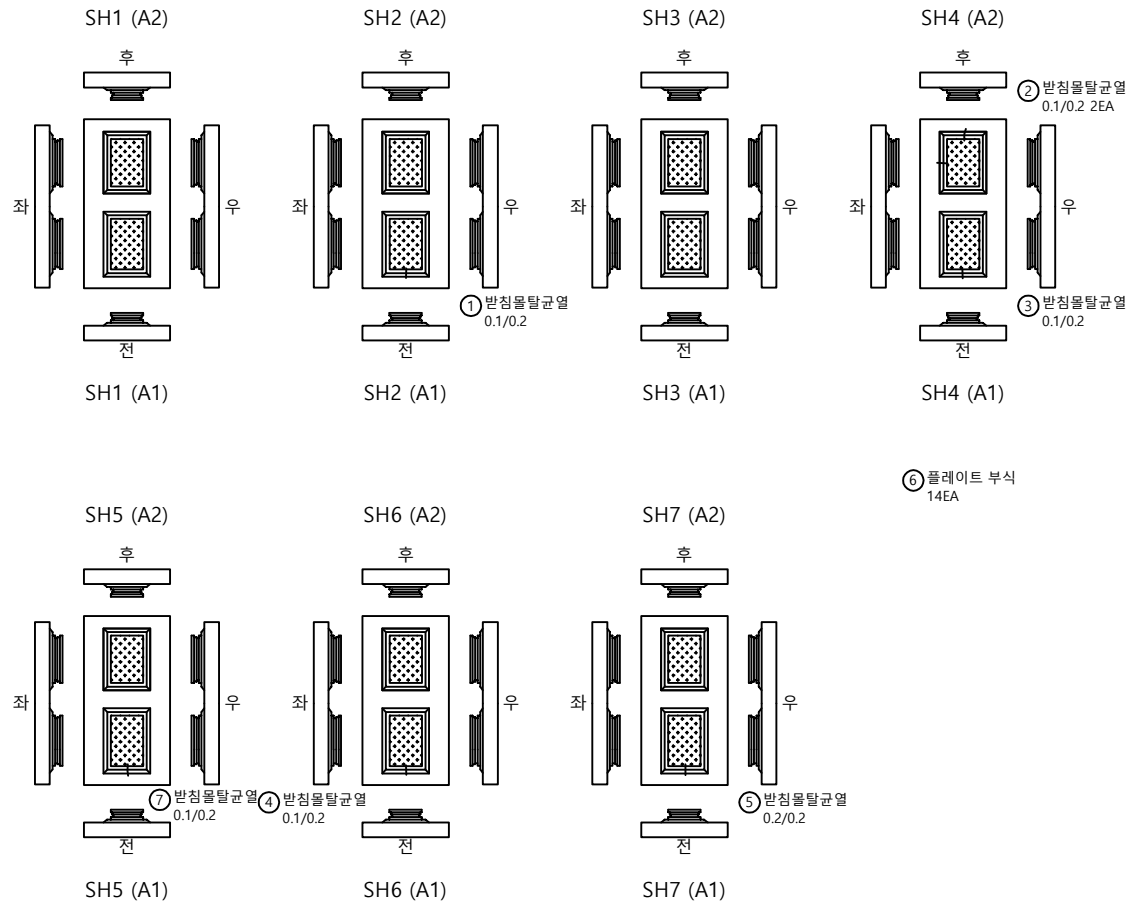
| 번호 | 선/구 | 부재명 | 손 상 현 황 | 손 상 규 모 | | | | | | 비고 |
|---|---|---|---|---|---|---|---|---|---|---|
| 1 | 구 | 교량받침 | 받침물탈 균열 | 0.1 | 0.2 | | 1 | m | 0.20 | |
| 2 | 신 | 교량받침 | 받침물탈 균열 | 0.1 | 0.2 | | 2 | m | 0.40 | |
| 5 | 구 | 교량받침 | 받침물탈 균열 | 0.2 | 0.2 | | 1 | m | 0.20 | |
| 6 | 구 | 교량받침 | 플레이트 부식 | | | | 14 | EA | 14.00 | |

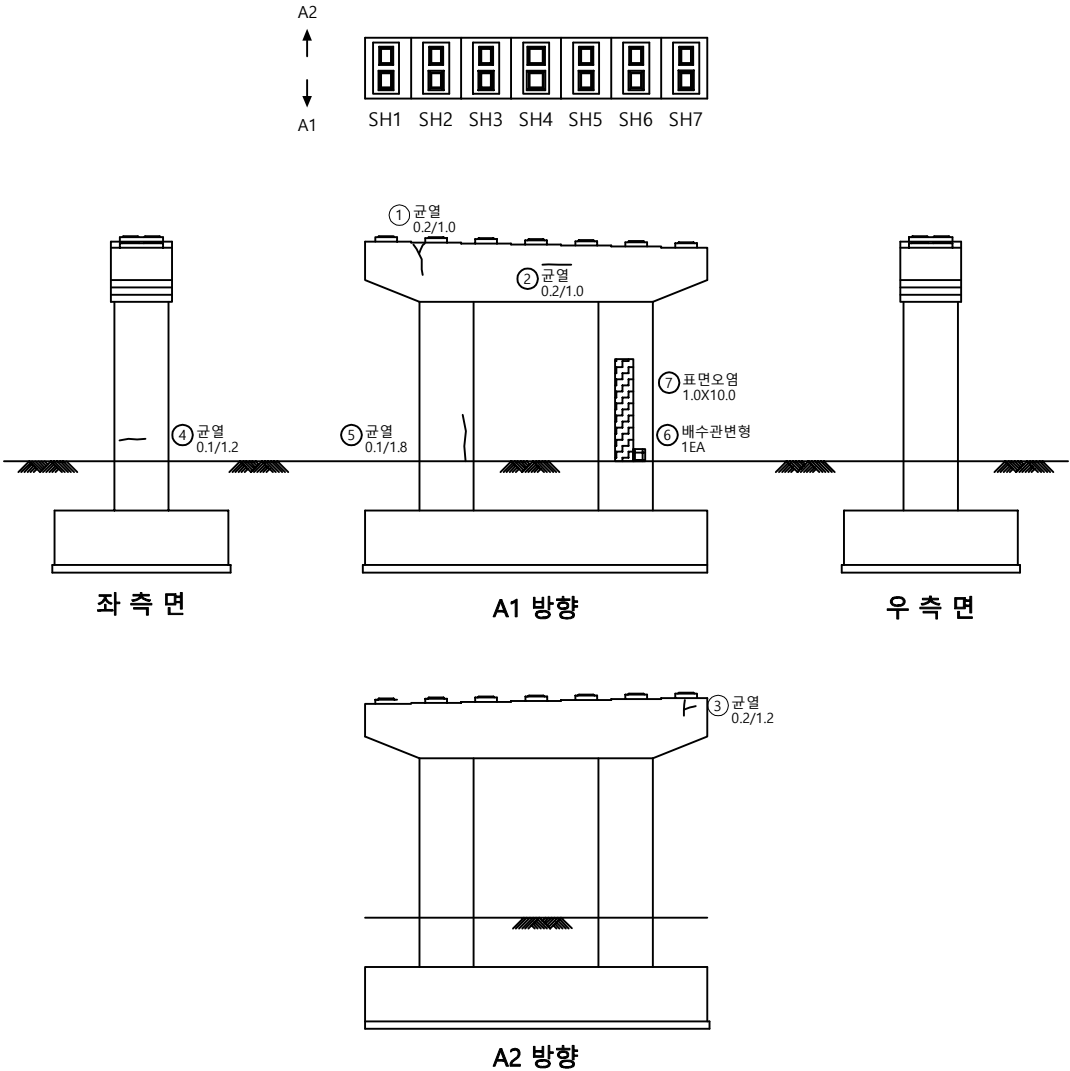
| 교각 | | | | | | | | | | |
|---|---|---|---|---|---|---|---|---|---|---|
| P4 | | | | | | | | | | |

| 교각 | | | | | | | | | | |
|---|---|---|---|---|---|---|---|---|---|---|
| 1 | 구 | 교각 | 균열 | 0.2 | 1.0 | | 1 | m | 1.00 | |
| 2 | 신 | 교각 | 균열 | 0.2 | 1.0 | | 1 | m | 1.00 | |
| 3 | 구 | 교각 | 균열 | 0.2 | 1.2 | | 1 | m | 1.20 | |
| 4 | 구 | 교각 | 균열 | 0.1 | 1.2 | | 1 | m | 1.20 | |
| 5 | 구 | 교각 | 균열 | 0.1 | 1.8 | | 1 | m | 1.80 | |
