# 일광IC교(울산) 교면포장 S1

## 손상물량표

2023년 부산울산고속도로 정밀안전점검 및 성능평가용역

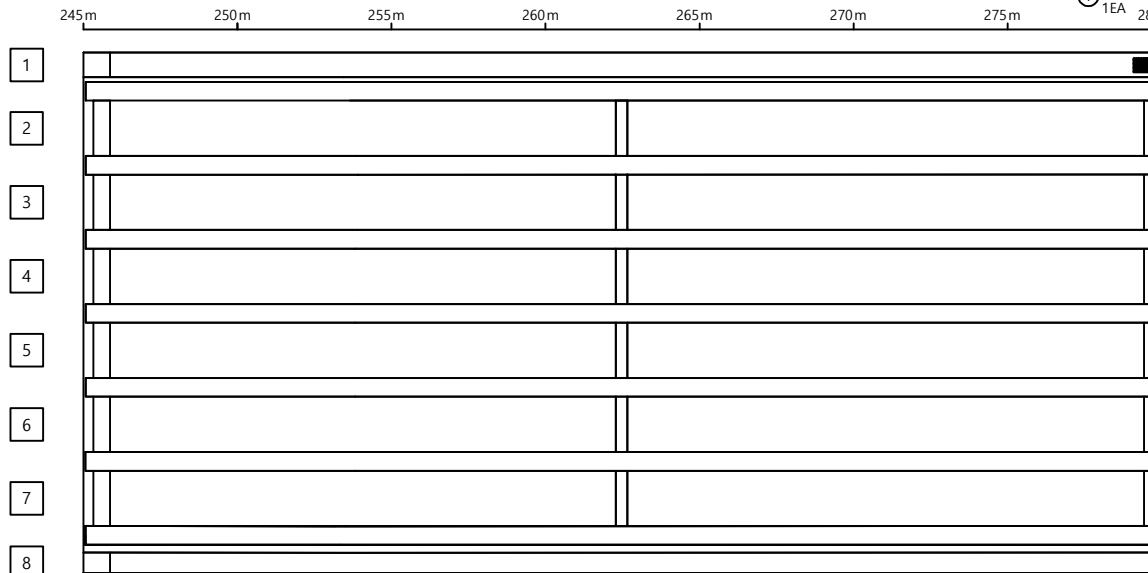
① 배수관 연결부 누수  
1EA 280m

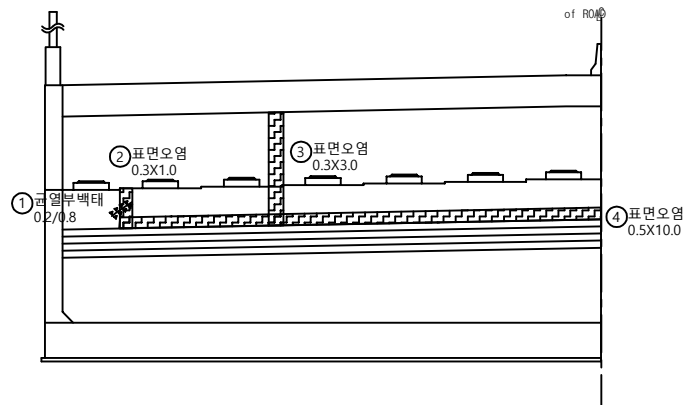
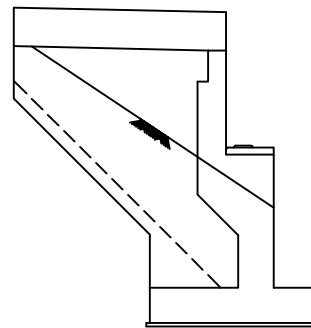
정 면 도

| 교대 | | | | | | | | | | |
|---|---|---|---|---|---|---|---|---|---|---|
| 1 | 구 | 교대 | 균열부 백태 | 0.2 | 0.8 | | 1 | m | 0.80 | |

| 번호 | 선/구 | 부재명 | 손 상 현 황 | 손 상 규 모 | | | | | | 비고 |
|---|---|---|---|---|---|---|---|---|---|---|
| 3 | 선 | 교량받침 | 플레이트 부식 | | | | 7 | EA | 7.00 | |

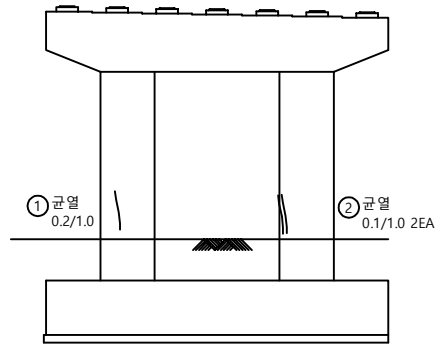
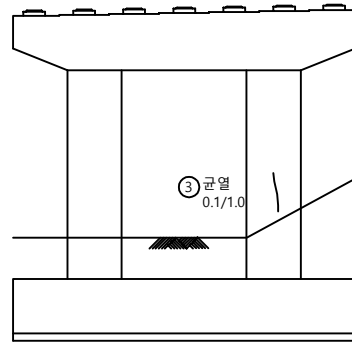
A1 방향

| 교각 | | | | | | | | | | |
|---|---|---|---|---|---|---|---|---|---|---|
| 1 | 선 | 교각 | 균열 | 0.2 | 1.0 | | 1 | m | 1.00 | |
| 2 | 선 | 교각 | 균열 | 0.1 | 1.0 | | 2 | m | 2.00 | |
| 3 | 선 | 교각 | 균열 | 0.1 | 1.0 | | 1 | m | 1.00 | |

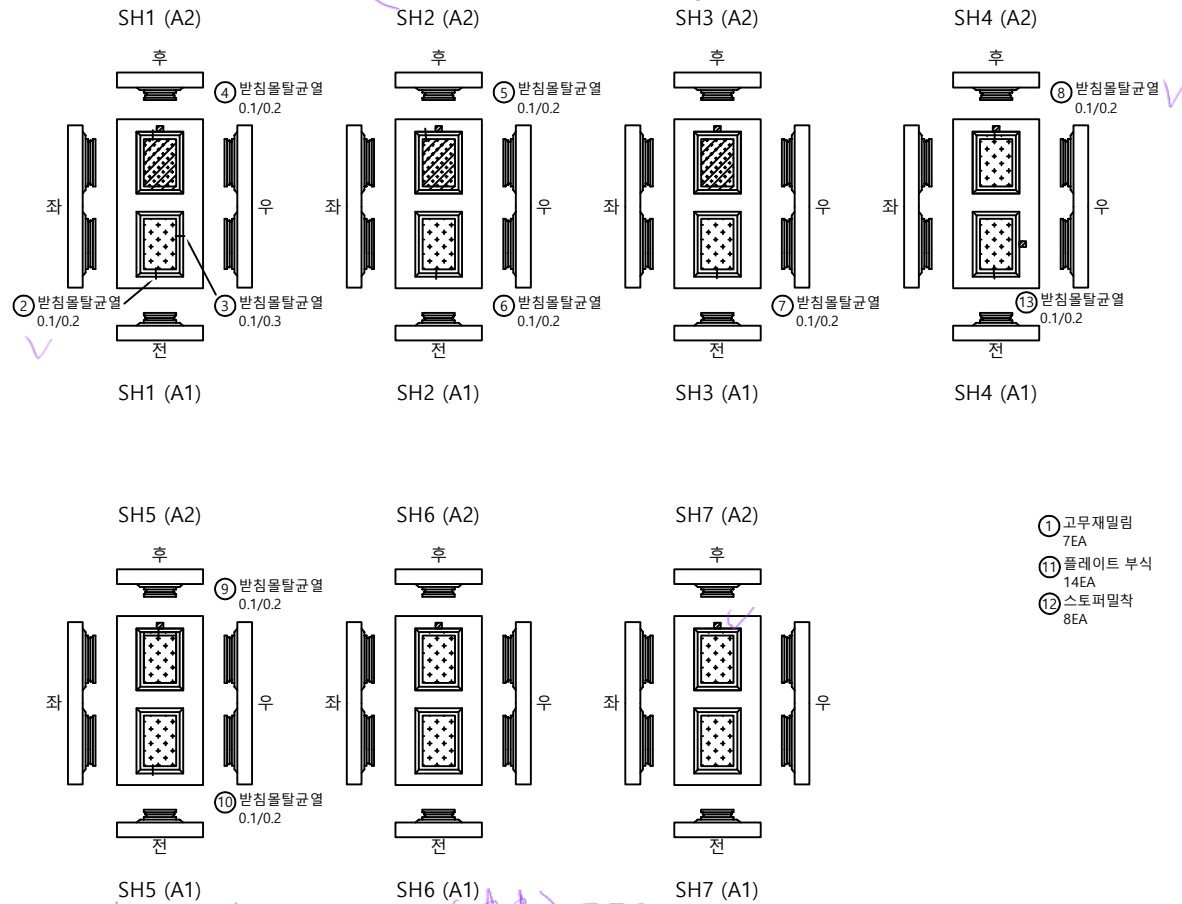
일광IC교(울산) 받침장치 P1

| 번호 | 신/구 | 부재명 | 손 상 현 황 | 손 상 규 모 | | | | | 비고 |
|---|---|---|---|---|---|---|---|---|---|
| 2 | 구 | 교량받침 | 받침물탈 균열 | 0.1 | 0.2 | | 1 | m | 0.20 |
| 3 | 구 | 교량받침 | 받침물탈 균열 | 0.1 | 0.3 | | 1 | m | 0.30 |
| 4 | 구 | 교량받침 | 받침물탈 균열 | 0.1 | 0.2 | | 1 | m | 0.20 |
| 5 | 구 | 교량받침 | 받침물탈 균열 | 0.1 | 0.2 | | 1 | m | 0.20 |
| 6 | 구 | 교량받침 | 받침물탈 균열 | 0.1 | 0.2 | | 1 | m | 0.20 |
| 7 | 구 | 교량받침 | 받침물탈 균열 | 0.1 | 0.2 | | 1 | m | 0.20 |
| 8 | 구 | 교량받침 | 받침물탈 균열 | 0.1 | 0.2 | | 1 | m | 0.20 |
| 9 | 구 | 교량받침 | 받침물탈 균열 | 0.1 | 0.2 | | 1 | m | 0.20 |
| 10 | 구 | 교량받침 | 받침물탈 균열 | 0.1 | 0.2 | | 1 | m | 0.20 |
| 11 | 신 | 교량받침 | 플레이트 부식 | | | | 14 | EA | 14.00 |
| 13 | 신 | 교량받침 | 받침물탈 균열 | 0.1 | 0.2 | | 1 | m | 0.20 |

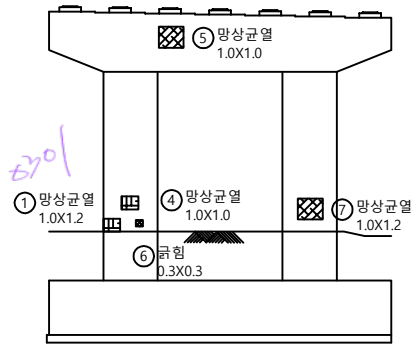
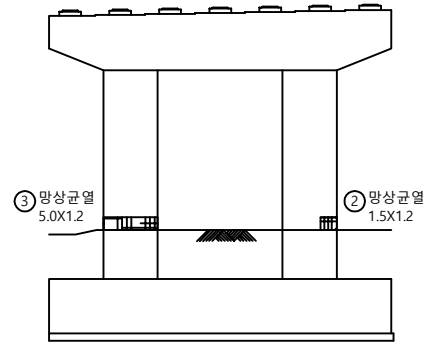
A1 방향

| 변호 | 신/구 | 부재명 | 손상현황 | 손상규모 | | | | | 비고 |
|---|---|---|---|---|---|---|---|---|---|
| 1 | 구 | 교각 | 망상균열 | 0.2 | 1.0 | 1.2 | 1 | m <sup>2</sup> | 1.20 |
| 2 | 구 | 교각 | 망상균열 | 0.2 | 1.5 | 1.2 | 1 | m <sup>2</sup> | 1.80 |
| 3 | 구 | 교각 | 망상균열 | 0.2 | 5.0 | 1.2 | 1 | m <sup>2</sup> | 6.00 |
| 4 | 구 | 교각 | 망상균열 | 0.2 | 1.0 | 1.0 | 1 | m <sup>2</sup> | 1.00 |
| 5 | 신 | 교각 | 망상균열 | 0.2 | 1.0 | 1.0 | 1 | m <sup>2</sup> | 1.00 |
| 6 | 신 | 교각 | 균열 | | 0.3 | 0.3 | 1 | m <sup>2</sup> | 0.09 |
| 7 | 신 | 교각 | 망상균열 | 0.2 | 1.0 | 1.2 | 1 | m <sup>2</sup> | 1.20 |

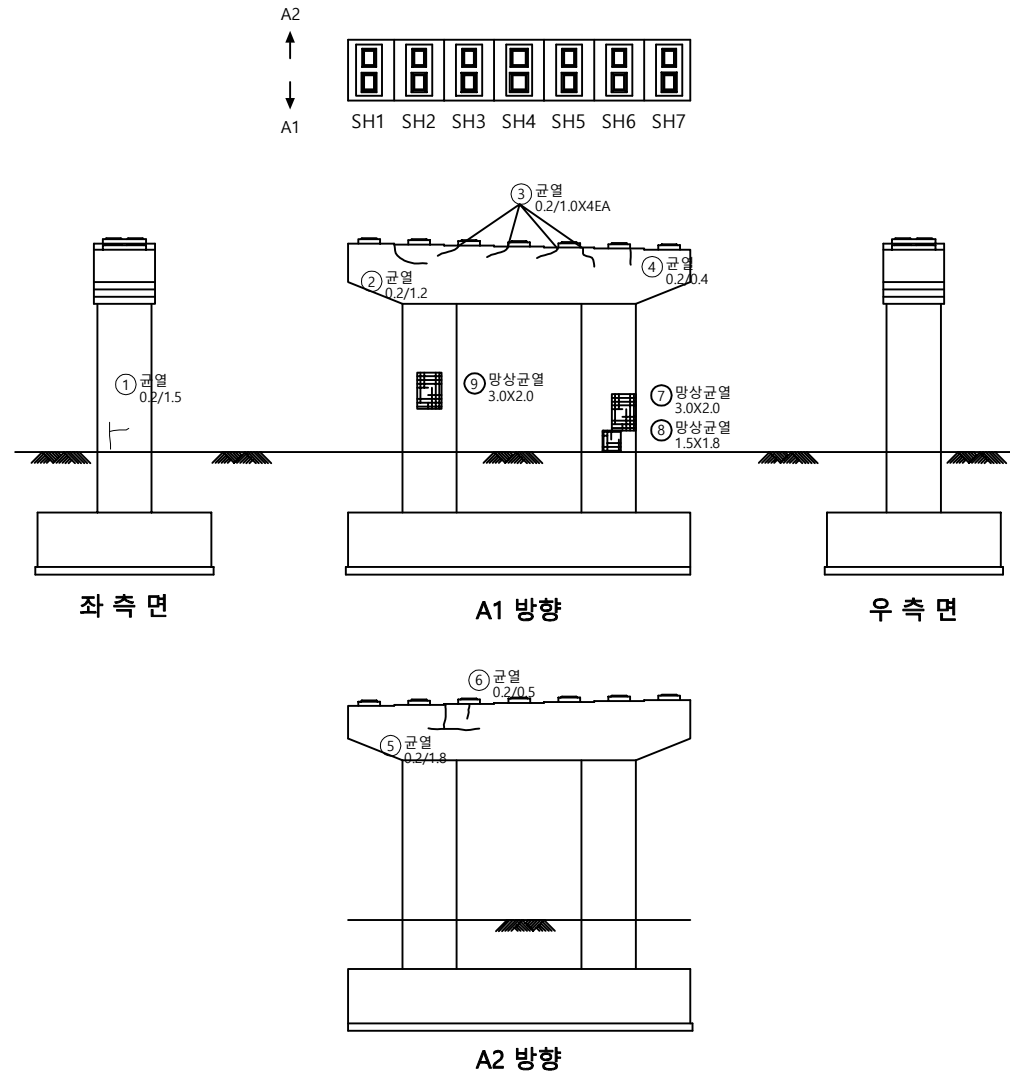
| 교각 | | | | | | | | | |
|---|---|---|---|---|---|---|---|---|---|
| P3 | | | | | | | | | |

| 교각 | | | | | | | | | |
|---|---|---|---|---|---|---|---|---|---|
| 1 | 구 | 교각 | 균열 | 0.2 | 1.5 | | 1 | m | 1.50 |
| 2 | 구 | 교각 | 균열 | 0.2 | 1.2 | | 1 | m | 1.20 |
| 3 | 구 | 교각 | 균열 | 0.2 | 1.0 | | 4 | m | 4.00 |
| 4 | 구 | 교각 | 균열 | 0.2 | 0.4 | | 1 | m | 0.40 |
| 5 | 구 | 교각 | 균열 | 0.2 | 1.8 | | 1 | m | 1.80 |
| 6 | 구 | 교각 | 균열 | 0.2 | 0.5 | | 1 | m | 0.50 |
| 7 | 구 | 교각 | 망상균열 | 0.2 | 3.0 | 2.0 | 1 | m <sup>2</sup> | 6.00 |
| 8 | 구 | 교각 | 망상균열 | 0.2 | 1.5 | 1.8 | 1 | m <sup>2</sup> | 2.70 |
| 9 | 구 | 교각 | 망상균열 | 0.2 | 3.0 | 2.0 | 1 | m <sup>2</sup> | 6.00 |

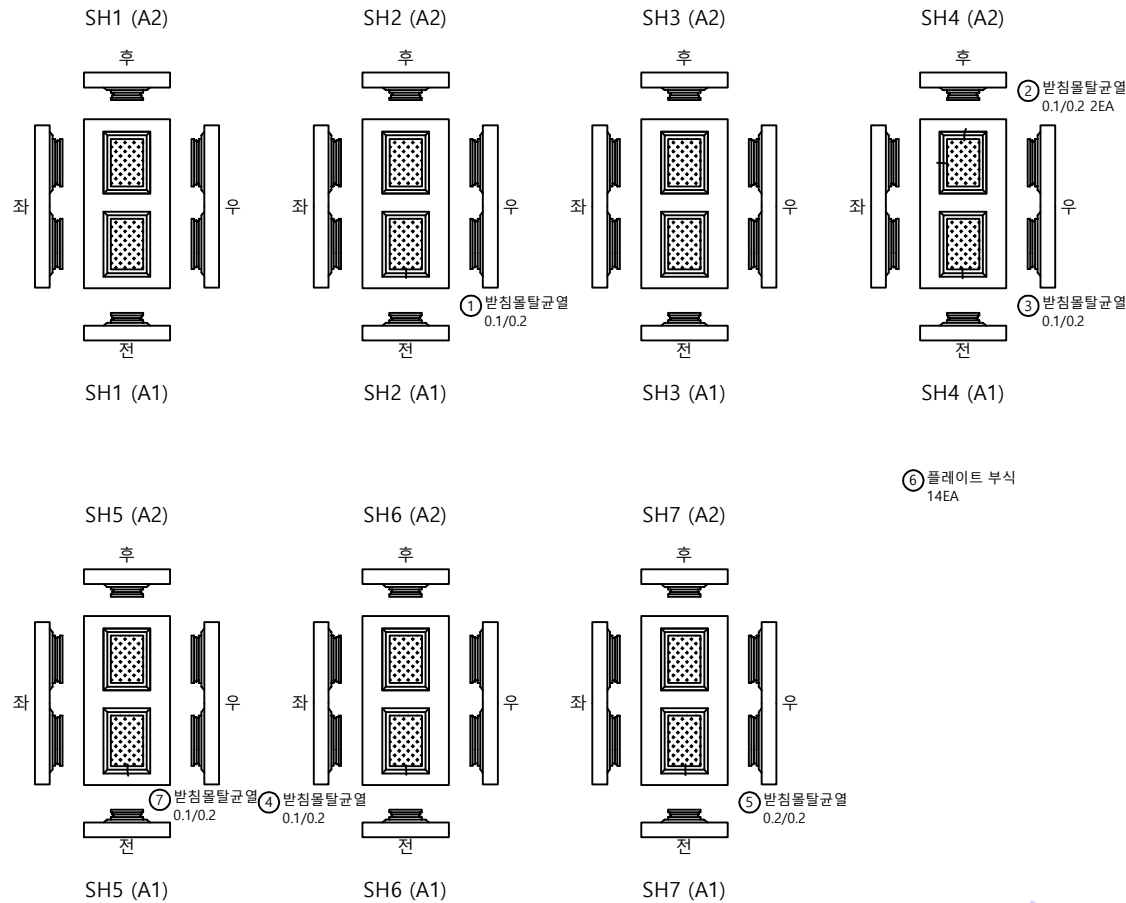
| 번호 | 선/구 | 부재명 | 손 상 현 황 | 손 상 규 모 | | | | | | 비고 |
|---|---|---|---|---|---|---|---|---|---|---|
| 1 | 구 | 교량받침 | 받침물탈 균열 | 0.1 | 0.2 | | 1 | m | 0.20 | |
| 2 | 신 | 교량받침 | 받침물탈 균열 | 0.1 | 0.2 | | 2 | m | 0.40 | |
| 3 | 구 | 교량받침 | 받침물탈 균열 | 0.1 | 0.2 | | 1 | m | 0.20 | |
| 4 | 구 | 교량받침 | 받침물탈 균열 | 0.1 | 0.2 | | 1 | m | 0.20 | |
| 5 | 구 | 교량받침 | 받침물탈 균열 | 0.2 | 0.2 | | 1 | m | 0.20 | |
| 6 | 구 | 교량받침 | 플레이트 부식 | | | | 14 | EA | 14.00 | |
| 7 | 신 | 교량받침 | 받침물탈 균열 | 0.1 | 0.2 | | 1 | m | 0.20 | |

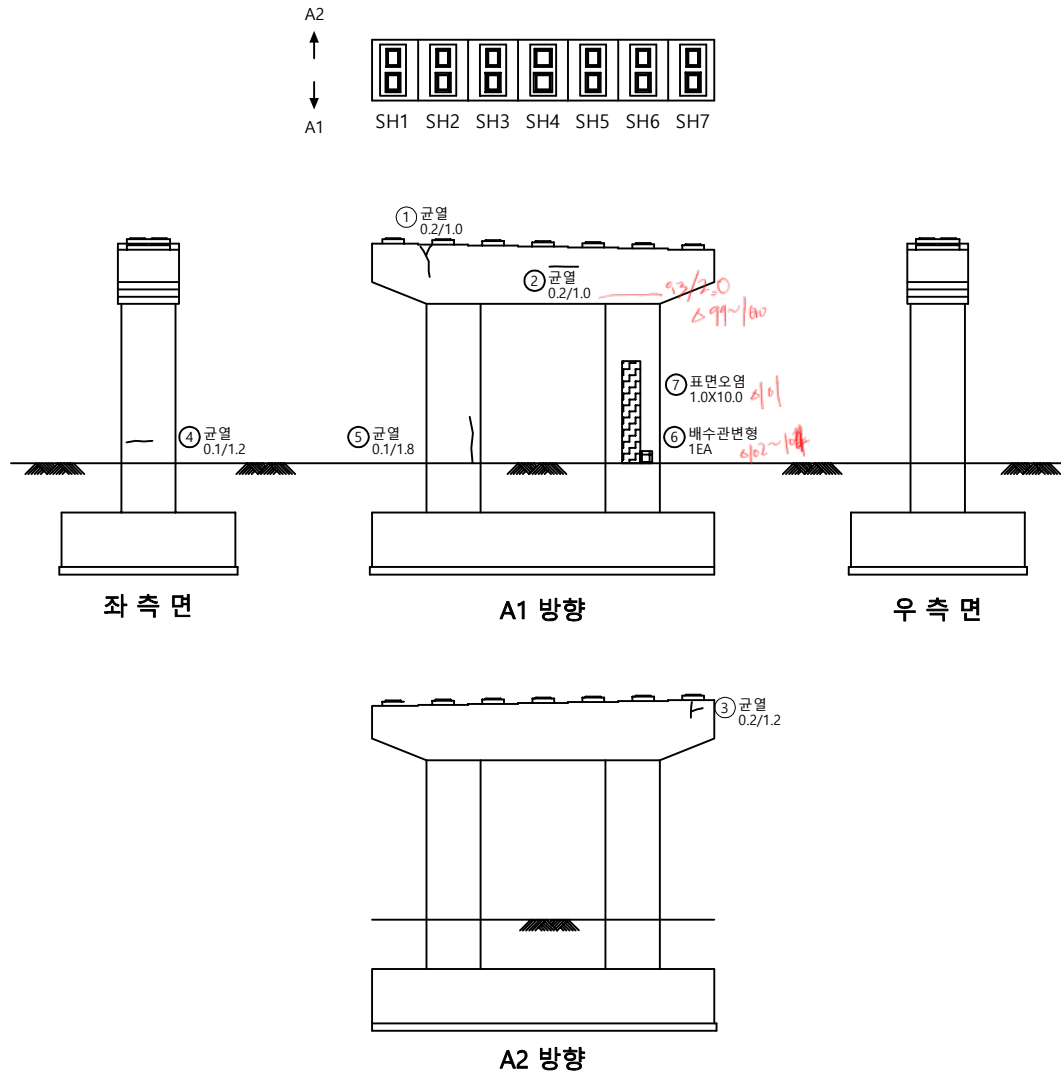
| 교각 | | | | | | | | | | |
|---|---|---|---|---|---|---|---|---|---|---|
| P4 | | | | | | | | | | |

| 교각 | | | | | | | | | | |
|---|---|---|---|---|---|---|---|---|---|---|
| 1 | 구 | 교각 | 균열 | 0.2 | 1.0 | | 1 | m | 1.00 | |
| 2 | 신 | 교각 | 균열 | 0.2 | 1.0 | | 1 | m | 1.00 | |
| 3 | 구 | 교각 | 균열 | 0.2 | 1.2 | | 1 | m | 1.20 | |
| 4 | 구 | 교각 | 균열 | 0.1 | 1.2 | | 1 | m | 1.20 | |
| 5 | 구 | 교각 | 균열 | 0.1 | 1.8 | | 1 | m | 1.80 | |
