# 일광IC교(울산) 교면포장 S1

## 손상물량표

2023년 부산울산고속도로 정밀안전점검 및 성능평가용역

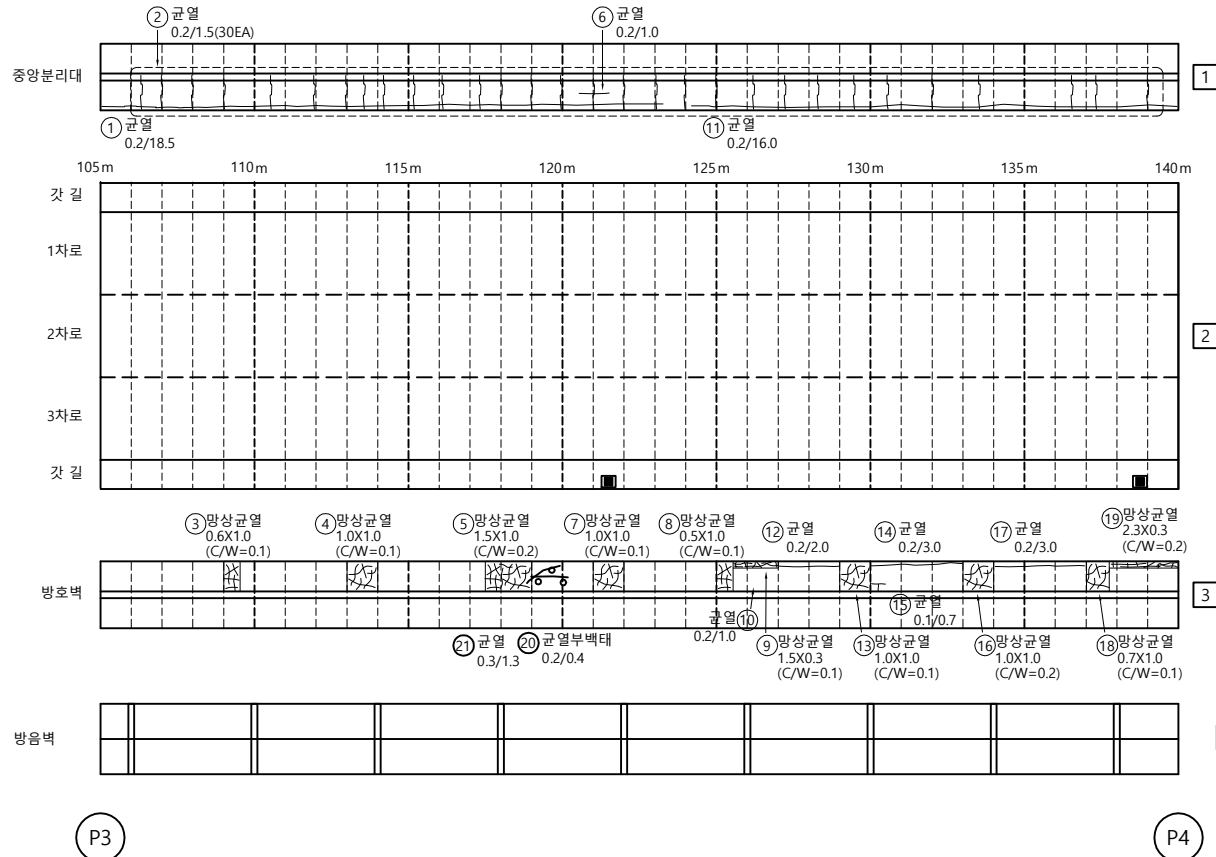
| 번호 | 선/구 | 부재명 | 손상현황 | 손상규모 | | | | | 비고 |
|---|---|---|---|---|---|---|---|---|---|
| 1 | 구 | 방호벽 | 균열 | 0.2 | 1.5 | | 1 | m | 1.50 |
| 2 | 구 | 방호벽 | 망상균열 | 0.1 | 0.5 | 0.3 | 1 | m | 0.15 |
| 3 | 구 | 방호벽 | 균열(0.3mm이상) | 0.3 | 0.5 | | 1 | m | 0.50 |
| 4 | 구 | 방호벽 | 균열 | 0.2 | 1.5 | | 1 | m | 1.50 |
| 5 | 구 | 방호벽 | 망상균열 | 0.1 | 0.6 | 1.0 | 2 | m | 1.20 |
| 6 | 구 | 방호벽 | 망상균열 | 0.1 | 0.5 | 0.3 | 1 | m | 0.15 |
| 7 | 구 | 방호벽 | 균열 | 0.2 | 0.3 | | 1 | m | 0.30 |
| 8 | 구 | 방호벽 | 균열 | 0.2 | 3.5 | | 1 | m | 3.50 |
| 9 | 구 | 방호벽 | 균열 | 0.2 | 0.4 | | 4 | m | 1.60 |
| 10 | 구 | 방호벽 | 균열 | 0.1 | 1.5 | | 1 | m | 1.50 |
| 11 | 구 | 방호벽 | 균열 | 0.1 | 1.5 | | 1 | m | 1.50 |
| 12 | 구 | 방호벽 | 방음판 파손 | | 0.2 | 0.1 | 1 | m | 0.02 |
| 13 | 구 | 방호벽 | 균열 | 0.2 | 1.5 | | 26 | m | 39.00 |
| 14 | 구 | 방호벽 | 균열 | 0.2 | 0.2 | | 1 | m | 0.20 |
| 15 | 구 | 방호벽 | 균열 | 0.2 | 1.2 | | 1 | m | 1.20 |
| 16 | 구 | 방호벽 | 균열 | 0.2 | 0.8 | | 1 | m | 0.80 |
| 17 | 구 | 방호벽 | 망상균열 | 0.2 | 1 | 1 | 1 | m | 1.00 |
| 18 | 구 | 방호벽 | 균열 | 0.2 | 0.8 | | 1 | m | 0.80 |
| 19 | 구 | 방호벽 | 균열 | 0.2 | 0.2 | | 2 | m | 0.40 |
| 20 | 구 | 방호벽 | 균열 | 0.2 | 1.5 | | 1 | m | 1.50 |

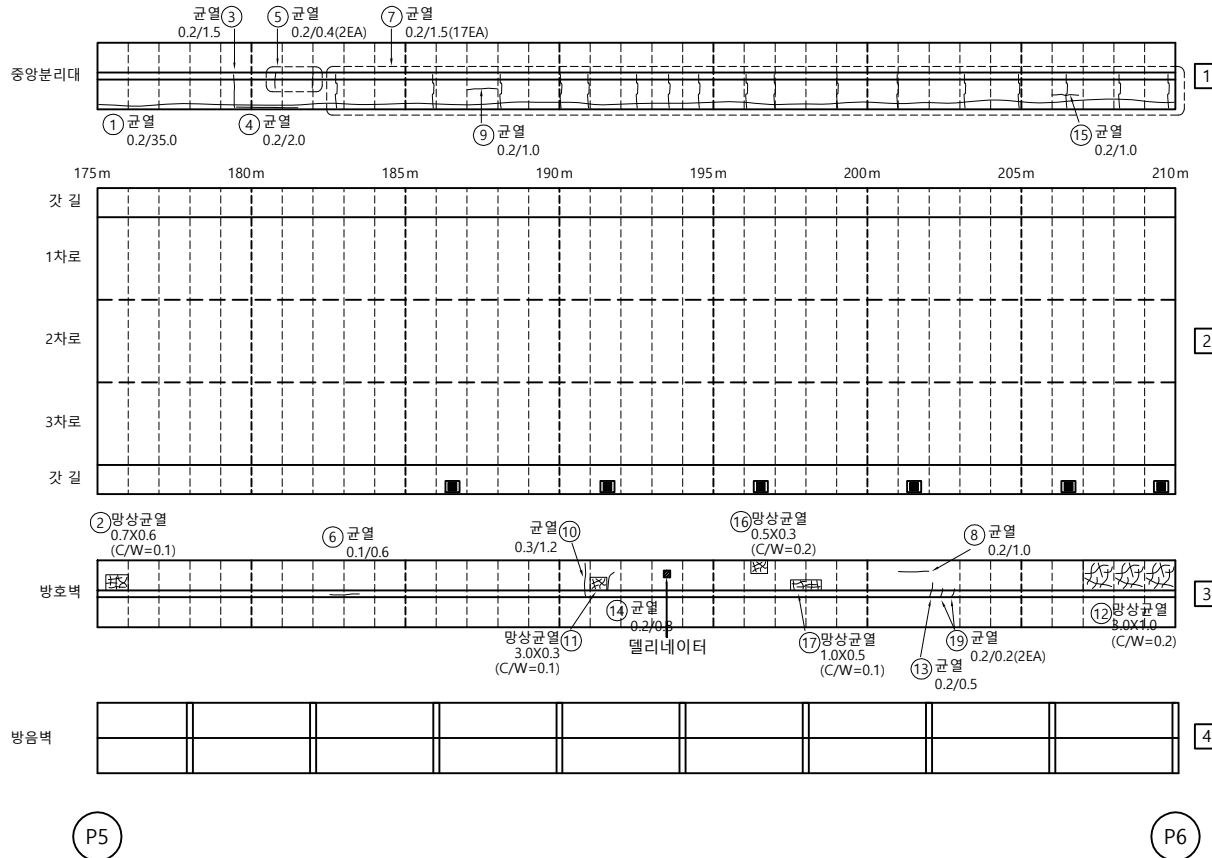
| 번호 | 신/구 | 부재명 | 손 상 현 황 | 손 상 규 모 | | | | | 비고 |
|---|---|---|---|---|---|---|---|---|---|
| 1 | 구 | 방호벽 | 균열 | 0.2 | 35.0 | | 1 | m | 35.00 |
| 2 | 구 | 방호벽 | 망상균열 | 0.1 | 0.7 | 0.6 | 1 | m | 0.42 |
| 3 | 구 | 방호벽 | 균열 | 0.2 | 1.5 | | 1 | m | 1.50 |
| 4 | 구 | 방호벽 | 균열 | 0.2 | 2.0 | | 1 | m | 2.00 |
| 5 | 구 | 방호벽 | 균열 | 0.2 | 0.4 | | 2 | m | 0.80 |
| 6 | 구 | 방호벽 | 균열 | 0.1 | 0.6 | | 1 | m | 0.60 |
| 7 | 구 | 방호벽 | 균열 | 0.2 | 1.5 | | 17 | m | 25.50 |
| 8 | 구 | 방호벽 | 균열 | 0.2 | 1.0 | | 1 | m | 1.00 |
| 9 | 구 | 방호벽 | 균열 | 0.2 | 1.0 | | 1 | m | 1.00 |
| 10 | 구 | 방호벽 | 균열(0.3mm이상) | 0.3 | 1.2 | | 1 | m | 1.20 |
| 11 | 구 | 방호벽 | 망상균열 | 0.1 | 3.0 | 0.3 | 1 | m | 0.90 |
| 12 | 구 | 방호벽 | 망상균열 | 0.2 | 3.0 | 1.0 | 1 | m | 3.00 |
| 13 | 구 | 방호벽 | 균열 | 0.2 | 0.5 | | 1 | m | 0.50 |
| 14 | 구 | 방호벽 | 균열 | 0.2 | 0.8 | | 1 | m | 0.80 |
| 15 | 구 | 방호벽 | 균열 | 0.2 | 1.0 | | 1 | m | 1.00 |
| 16 | 구 | 방호벽 | 망상균열 | 0.2 | 0.5 | 0.3 | 1 | m | 0.15 |
| 17 | 구 | 방호벽 | 망상균열 | 0.1 | 1.0 | 0.5 | 1 | m | 0.50 |
| 18 | 구 | 방호벽 | 균열 | 0.2 | 0.2 | | 2 | m | 0.40 |

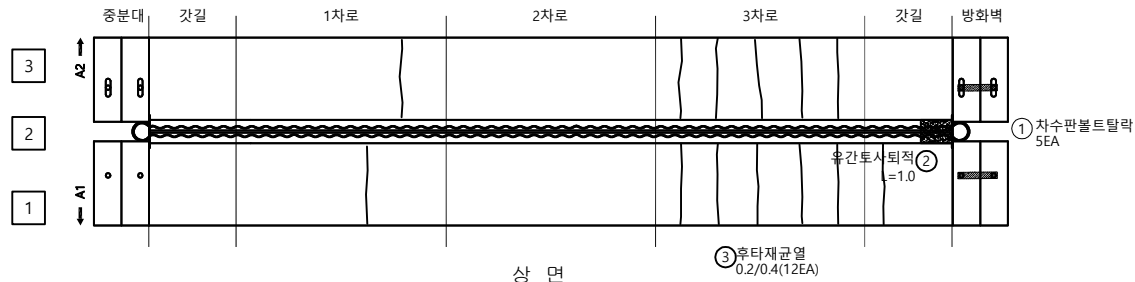
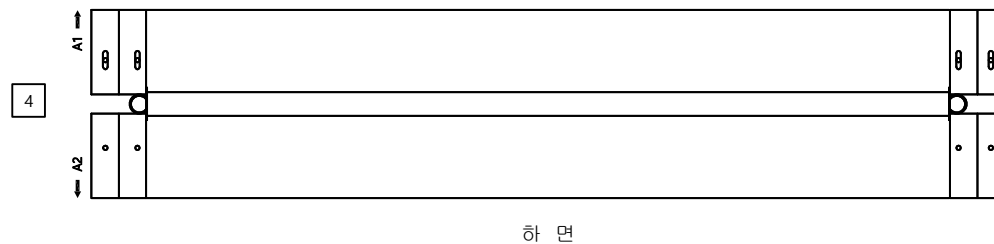
| 번호 | 신/구 | 부재명 | 손 상 현 황 | 손 상 규 모 | | | | 단위 | 물량 | 비고 |
|---|---|---|---|---|---|---|---|---|---|---|
| 3 | 구 | 신축이음 | 하부누수 | | 1.0 | | 1 | m | 1.00 | |

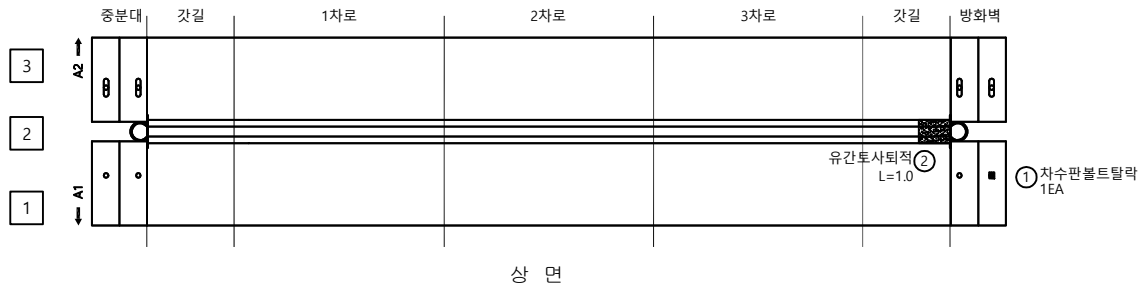
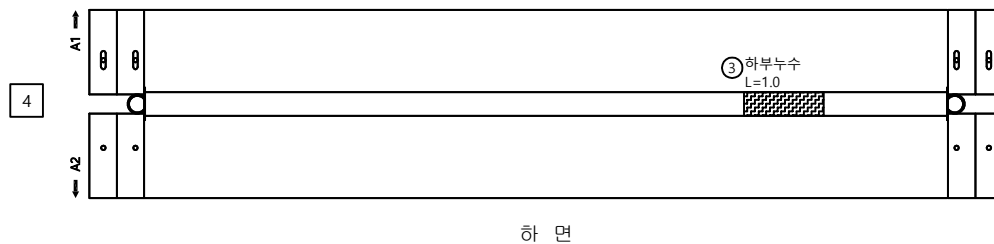
| 번호 | 신/구 | 부재명 | 손 상 현 황 | 손 상 규 모 | | | | 단위 | 물량 | 비고 |
|---|---|---|---|---|---|---|---|---|---|---|
| 3 | 구 | 신축이음 | 하부누수 | | 3.0 | | 1 | m | 3.00 | |

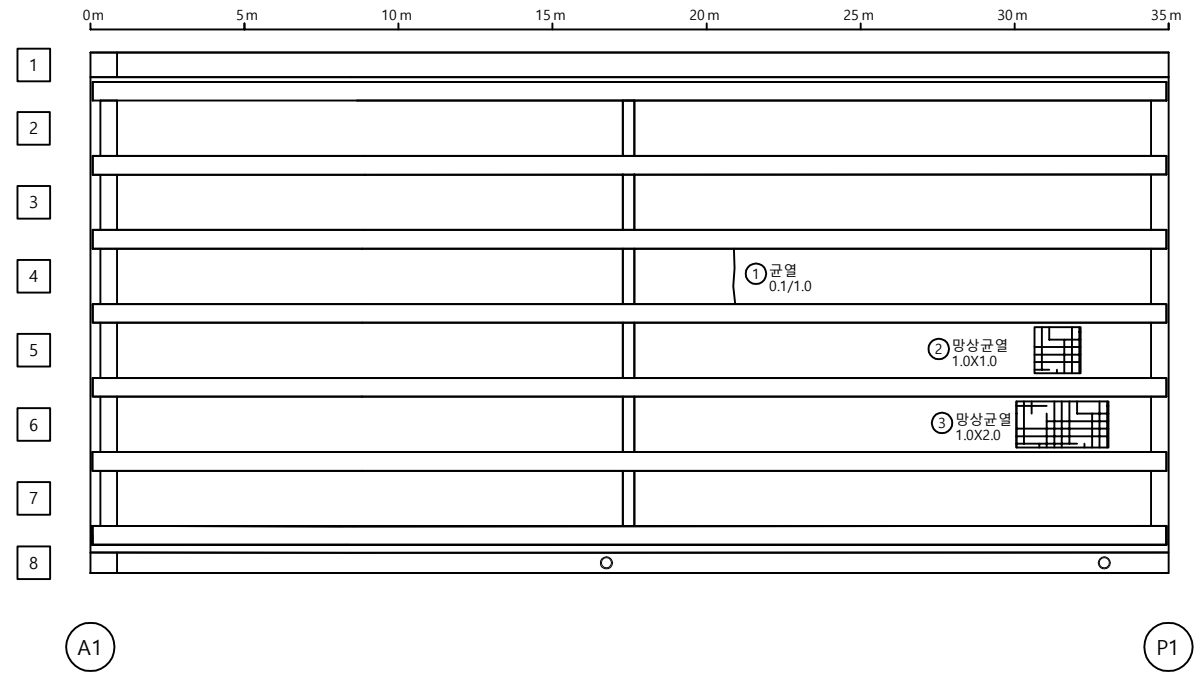
| 번호 | 신/구 | 부재명 | 손 상 현 황 | 손 상 규 모 | | | | | | 비고 |
|---|---|---|---|---|---|---|---|---|---|---|
| 1 | 구 | 배덕판 | 균열 | 0.2 | 1.2 | | 1 | m | 1.20 | |
| 2 | 구 | 배덕판 | 균열 | 0.1 | 1.2 | | 1 | m | 1.20 | |
| 3 | 구 | 배덕판 | 균열 | 0.1 | 1.2 | | 1 | m | 1.20 | |
| 4 | 구 | 배덕판 | 망상균열 | 0.2 | 1.2 | 1.2 | 1 | m <sup>2</sup> | 1.44 | |
| 5 | 구 | 배덕판 | 망상균열 | 0.2 | 1.2 | 1.0 | 1 | m <sup>2</sup> | 1.20 | |
| 6 | 구 | 배덕판 | 망상균열 | 0.2 | 1.2 | 1.0 | 1 | m <sup>2</sup> | 1.20 | |
| 7 | 구 | 배덕판 | 균열 | 0.1 | 1.2 | | 1 | m | 1.20 | |
| 9 | 구 | 배덕판 | 균열 | 0.1 | 1.2 | | 3 | m | 3.60 | |
