# 일광IC교(울산) 교면포장 S1

# 손상물량표

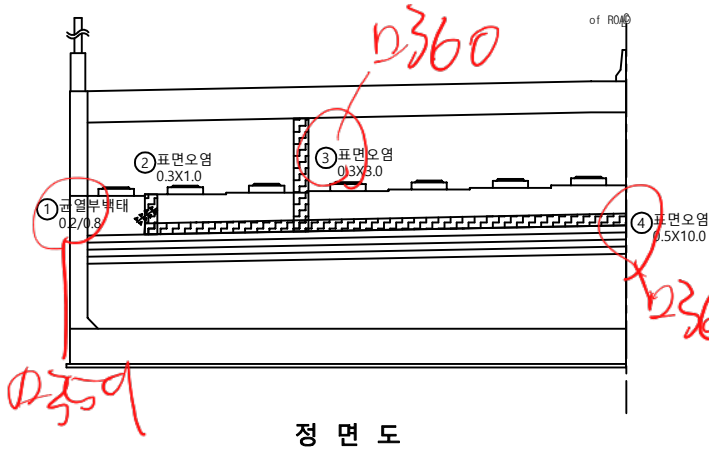
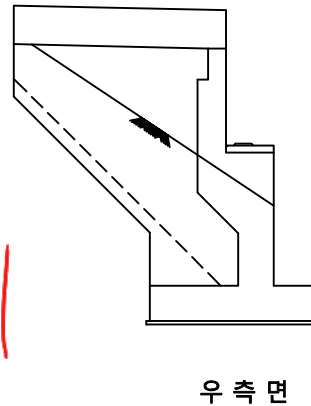
| 교대<br>A1 | | | | | | | | | |

| 교대<br>A1 | | | | | | | | | |
|---|---|---|---|---|---|---|---|---|---|
| 1 | 구 | 교대 | 균열부 백태 | 0.2 | 0.8 | | 1 | m | 0.80 |

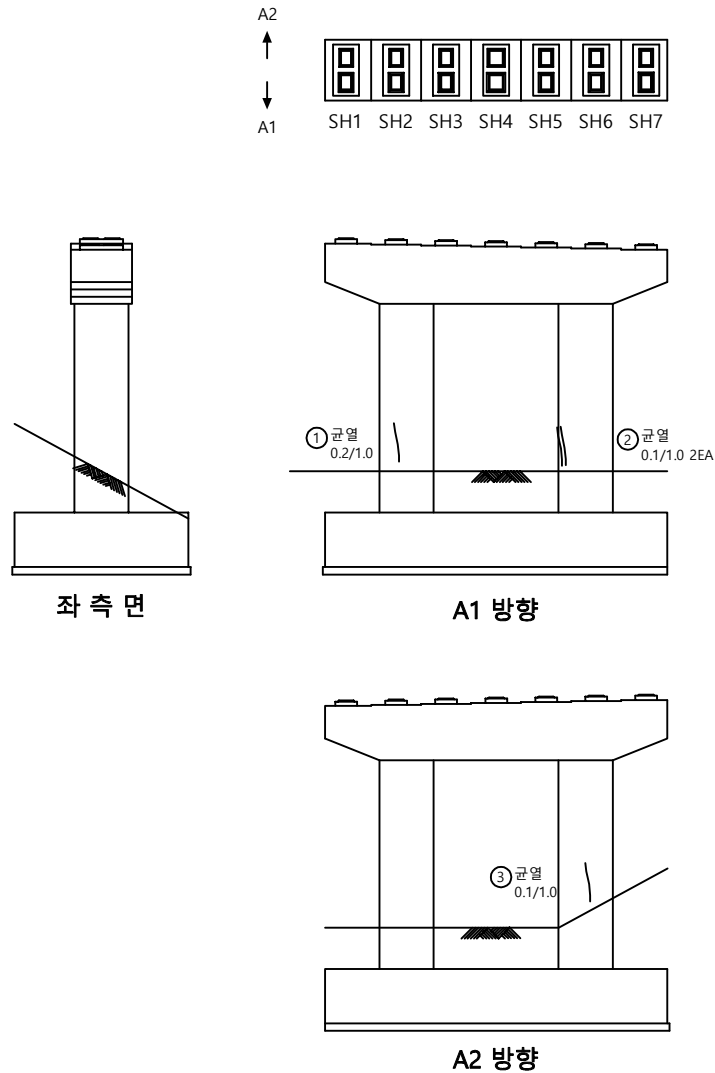
| 교각 | | | | | | | | | | |
|---|---|---|---|---|---|---|---|---|---|---|
| P1 | | | | | | | | | | |

| 교각 | | | | | | | | | | |
|---|---|---|---|---|---|---|---|---|---|---|
| 1 | 선 | 교각 | 균열 | 0.2 | 1.0 | | 1 | m | 1.00 | |
| 2 | 선 | 교각 | 균열 | 0.1 | 1.0 | | 2 | m | 2.00 | |
| 3 | 선 | 교각 | 균열 | 0.1 | 1.0 | | 1 | m | 1.00 | |

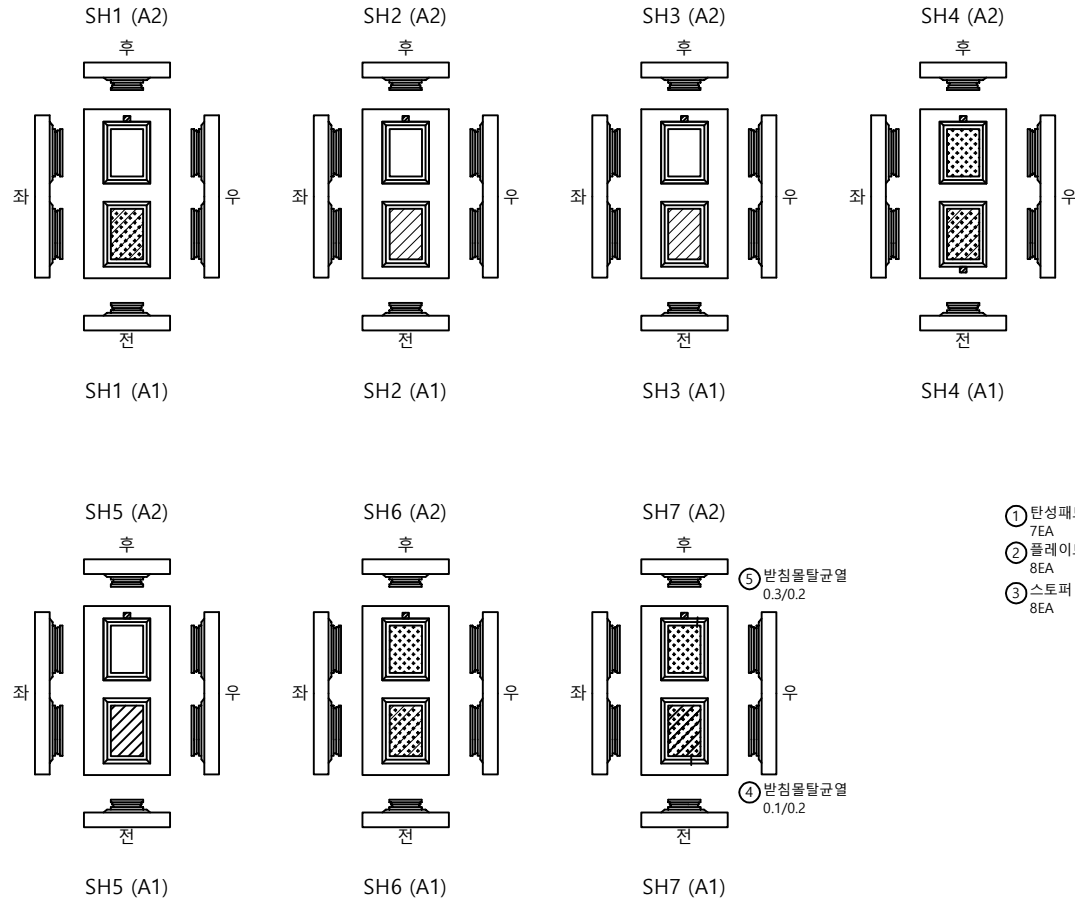
일광IC교(울산) 받침장치 P2

| 받침장치 | | | | | | | | | |
|---|---|---|---|---|---|---|---|---|---|
| 2 | 신 | 교량받침 | 플레이트 부식 | | | | 8 | EA | 8.00 |
| 4 | 구 | 교량받침 | 받침물탈 균열 | 0.1 | 0.2 | | 1 | m | 0.20 |
| 5 | 신 | 교량받침 | 받침물탈 균열 | 0.3 | 0.2 | | 1 | m | 0.20 |

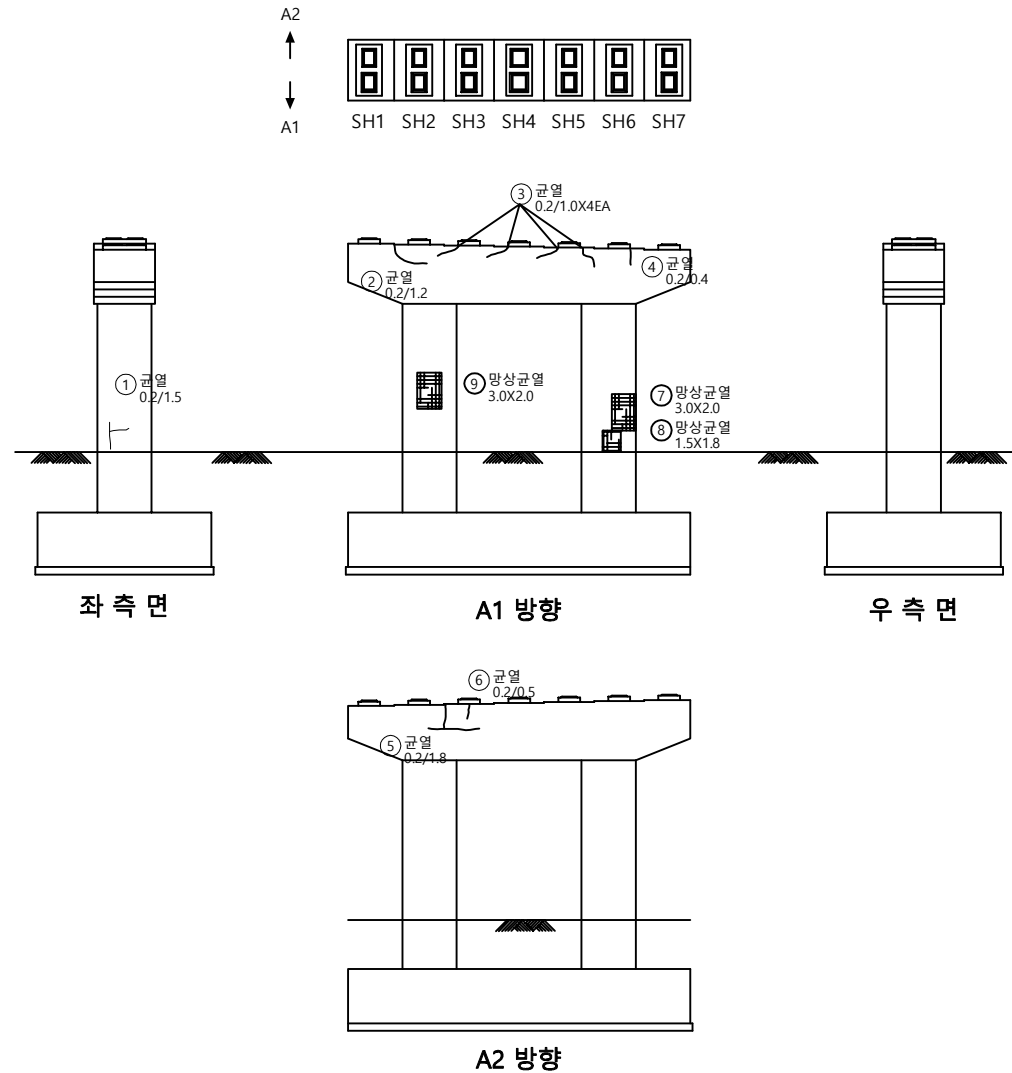
| 교각 | | | | | | | | | |
|---|---|---|---|---|---|---|---|---|---|
| P3 | | | | | | | | | |

| 교각 | | | | | | | | | |
|---|---|---|---|---|---|---|---|---|---|
| 1 | 구 | 교각 | 균열 | 0.2 | 1.5 | | 1 | m | 1.50 |
| 2 | 구 | 교각 | 균열 | 0.2 | 1.2 | | 1 | m | 1.20 |
| 3 | 구 | 교각 | 균열 | 0.2 | 1.0 | | 4 | m | 4.00 |
| 4 | 구 | 교각 | 균열 | 0.2 | 0.4 | | 1 | m | 0.40 |
| 5 | 구 | 교각 | 균열 | 0.2 | 1.8 | | 1 | m | 1.80 |
| 6 | 구 | 교각 | 균열 | 0.2 | 0.5 | | 1 | m | 0.50 |
| 7 | 구 | 교각 | 망상균열 | 0.2 | 3.0 | 2.0 | 1 | m <sup>2</sup> | 6.00 |
| 8 | 구 | 교각 | 망상균열 | 0.2 | 1.5 | 1.8 | 1 | m <sup>2</sup> | 2.70 |
| 9 | 구 | 교각 | 망상균열 | 0.2 | 3.0 | 2.0 | 1 | m <sup>2</sup> | 6.00 |
