일광IC교(울산) 교면포장 S1

| 용역명 | | 2023년 부산울산고속도로 정밀안전점검 및 성능평가용역 | | | |

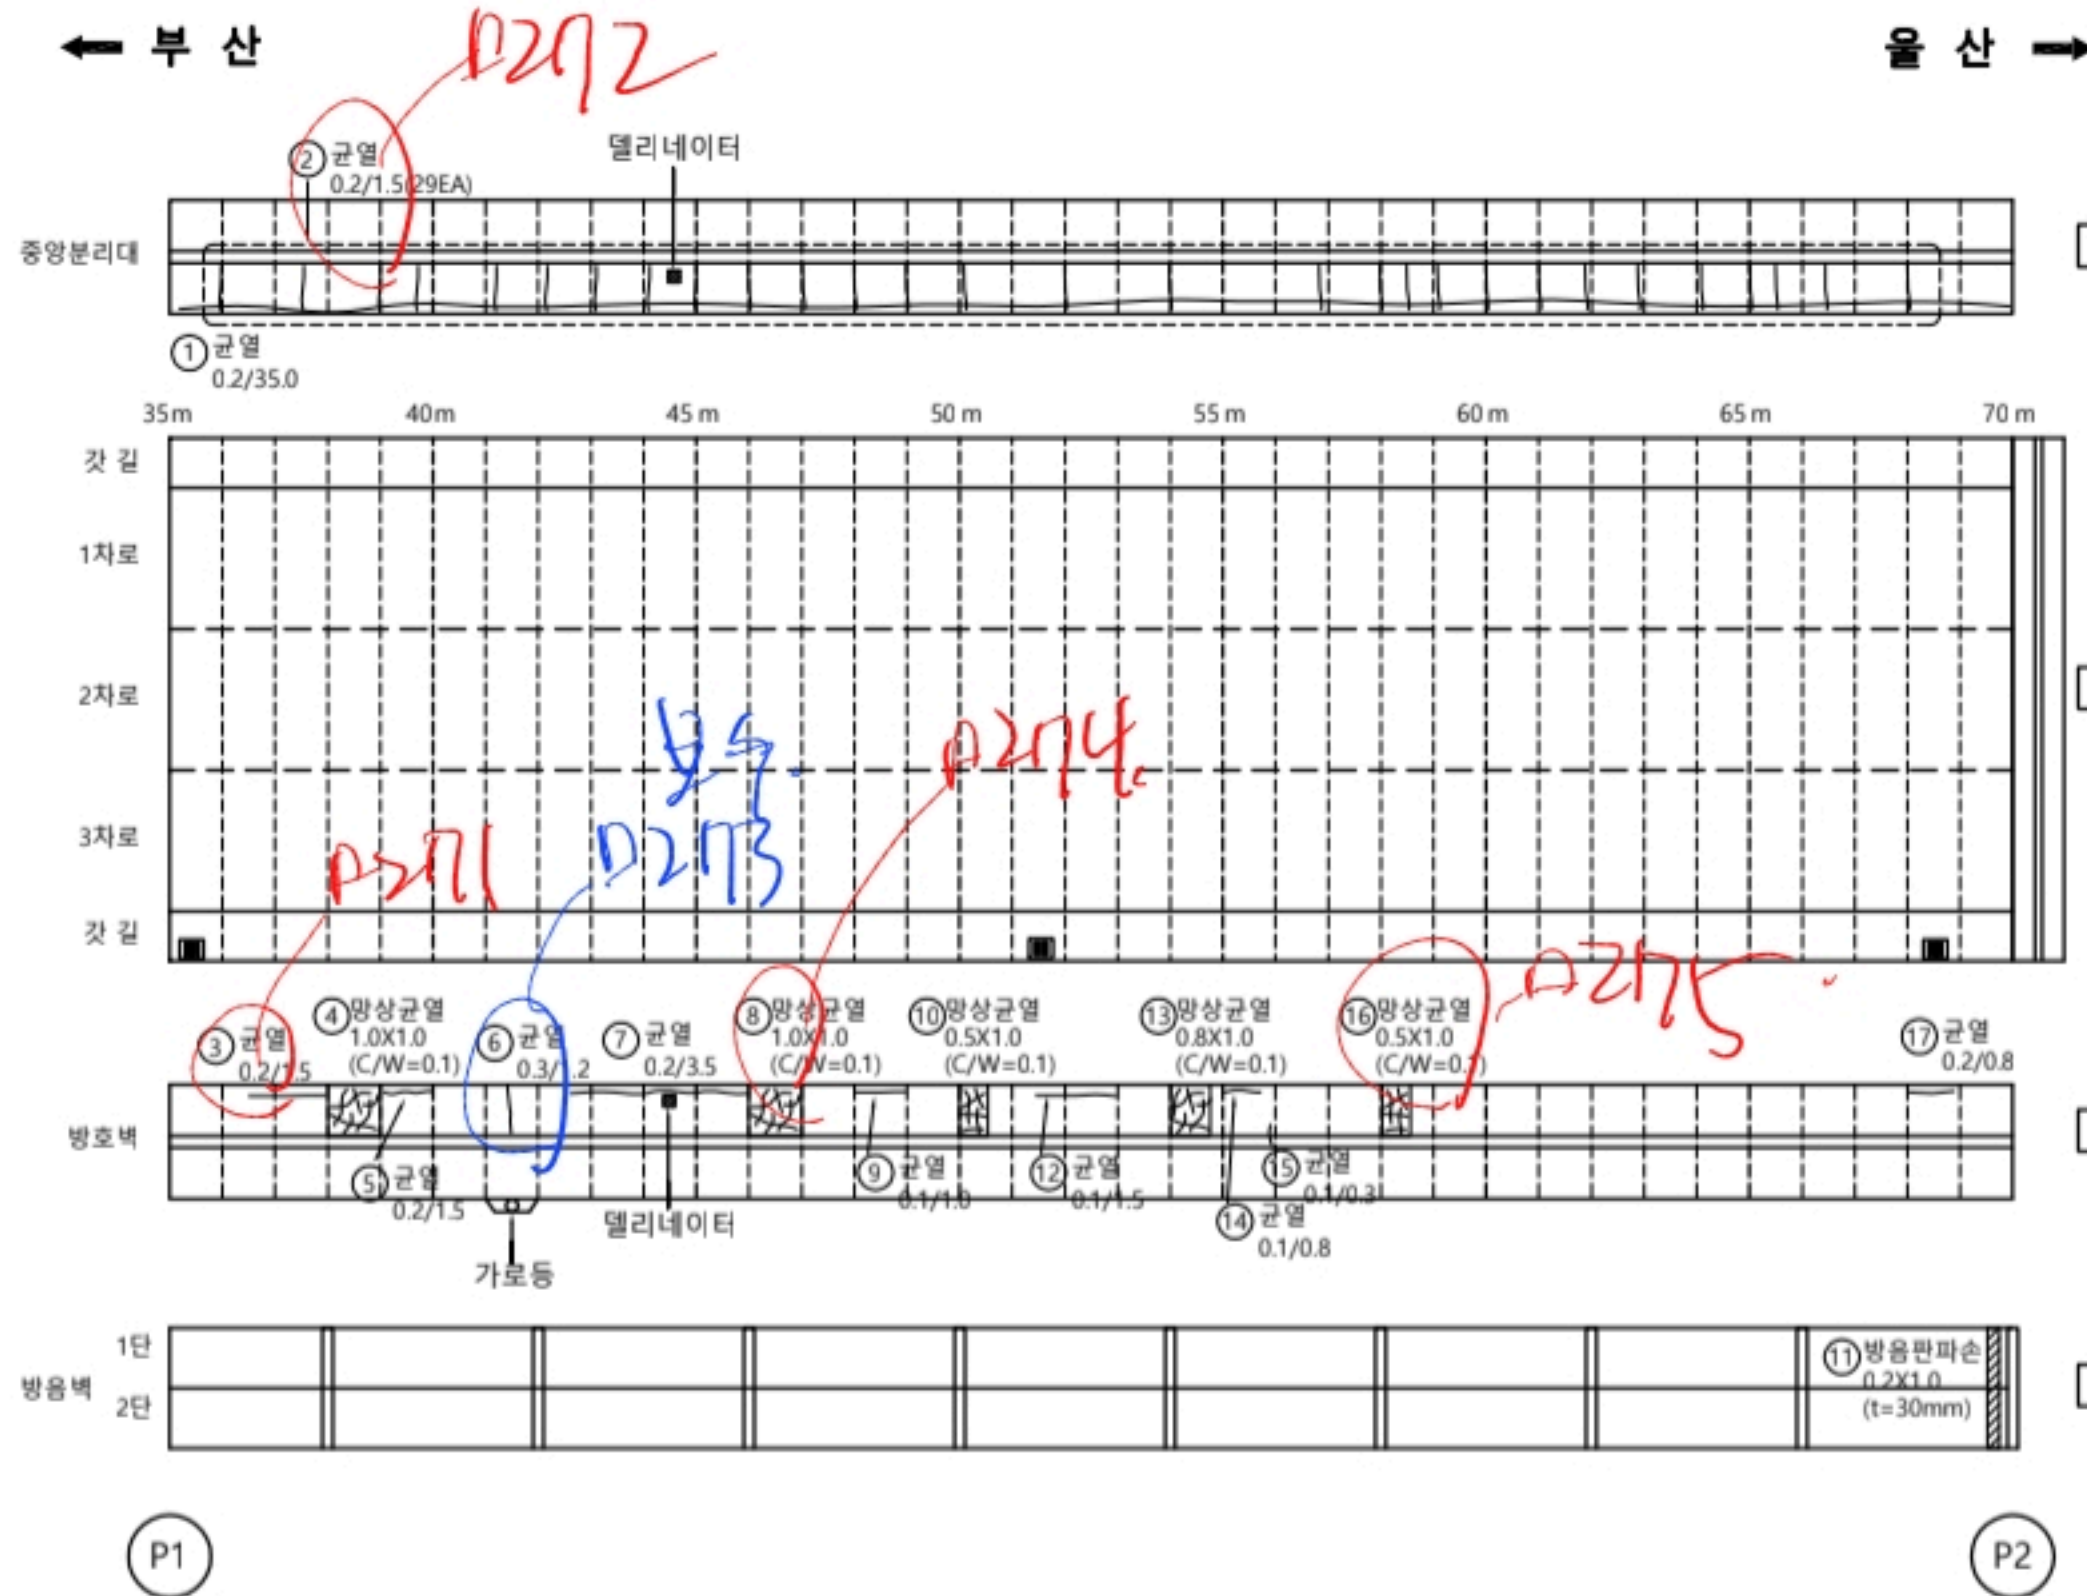
손상물량표

| 번호 | 선/구 | 부재명 | 손상 현상 | 손상 규모 | | | | | 비고 |
|---|---|---|---|---|---|---|---|---|---|
| 1 | 구 | 방호벽 | 균열 | 0.2 | 35.0 | | 1 | m | 35.00 |
| 2 | 구 | 방호벽 | 균열 | 0.2 | 1.5 | | 29 | m | 43.50 |
| 3 | 구 | 방호벽 | 균열 | 0.2 | 1.5 | | 1 | m | 1.50 |
| 4 | 구 | 방호벽 | 망상균열 | 0.1 | 1.0 | 1.0 | 1 | m | 1.00 |
| 5 | 구 | 방호벽 | 균열 | 0.2 | 1.5 | | 1 | m | 1.50 |
| 6 | 구 | 방호벽 | 균열(0.3mm이상) | 0.3 | 1.2 | | 1 | m | 1.20 |
| 7 | 구 | 방호벽 | 균열 | 0.2 | 3.5 | | 1 | m | 3.50 |
| 8 | 구 | 방호벽 | 망상균열 | 0.1 | 1.0 | 1.0 | 1 | m | 1.00 |
| 9 | 구 | 방호벽 | 균열 | 0.1 | 1.0 | | 1 | m | 1.00 |
| 10 | 구 | 방호벽 | 망상균열 | 0.1 | 0.5 | 1.0 | 1 | m | 0.50 |
| 11 | 구 | 방호벽 | 망상균열 파손 | | 0.2 | 1.0 | 1 | m | 0.20 |
| 12 | 구 | 방호벽 | 균열 | 0.1 | 1.5 | | 1 | m | 1.50 |
| 13 | 구 | 방호벽 | 망상균열 | 0.1 | 0.8 | 1.0 | 1 | m | 0.80 |
| 14 | 구 | 방호벽 | 균열 | 0.1 | 0.8 | | 1 | m | 0.80 |
| 15 | 구 | 방호벽 | 균열 | 0.1 | 0.3 | | 1 | m | 0.30 |
| 16 | 구 | 방호벽 | 망상균열 | 0.1 | 0.5 | 1.0 | 1 | m | 0.50 |
| 17 | 구 | 방호벽 | 균열 | 0.2 | 0.8 | | 1 | m | 0.80 |

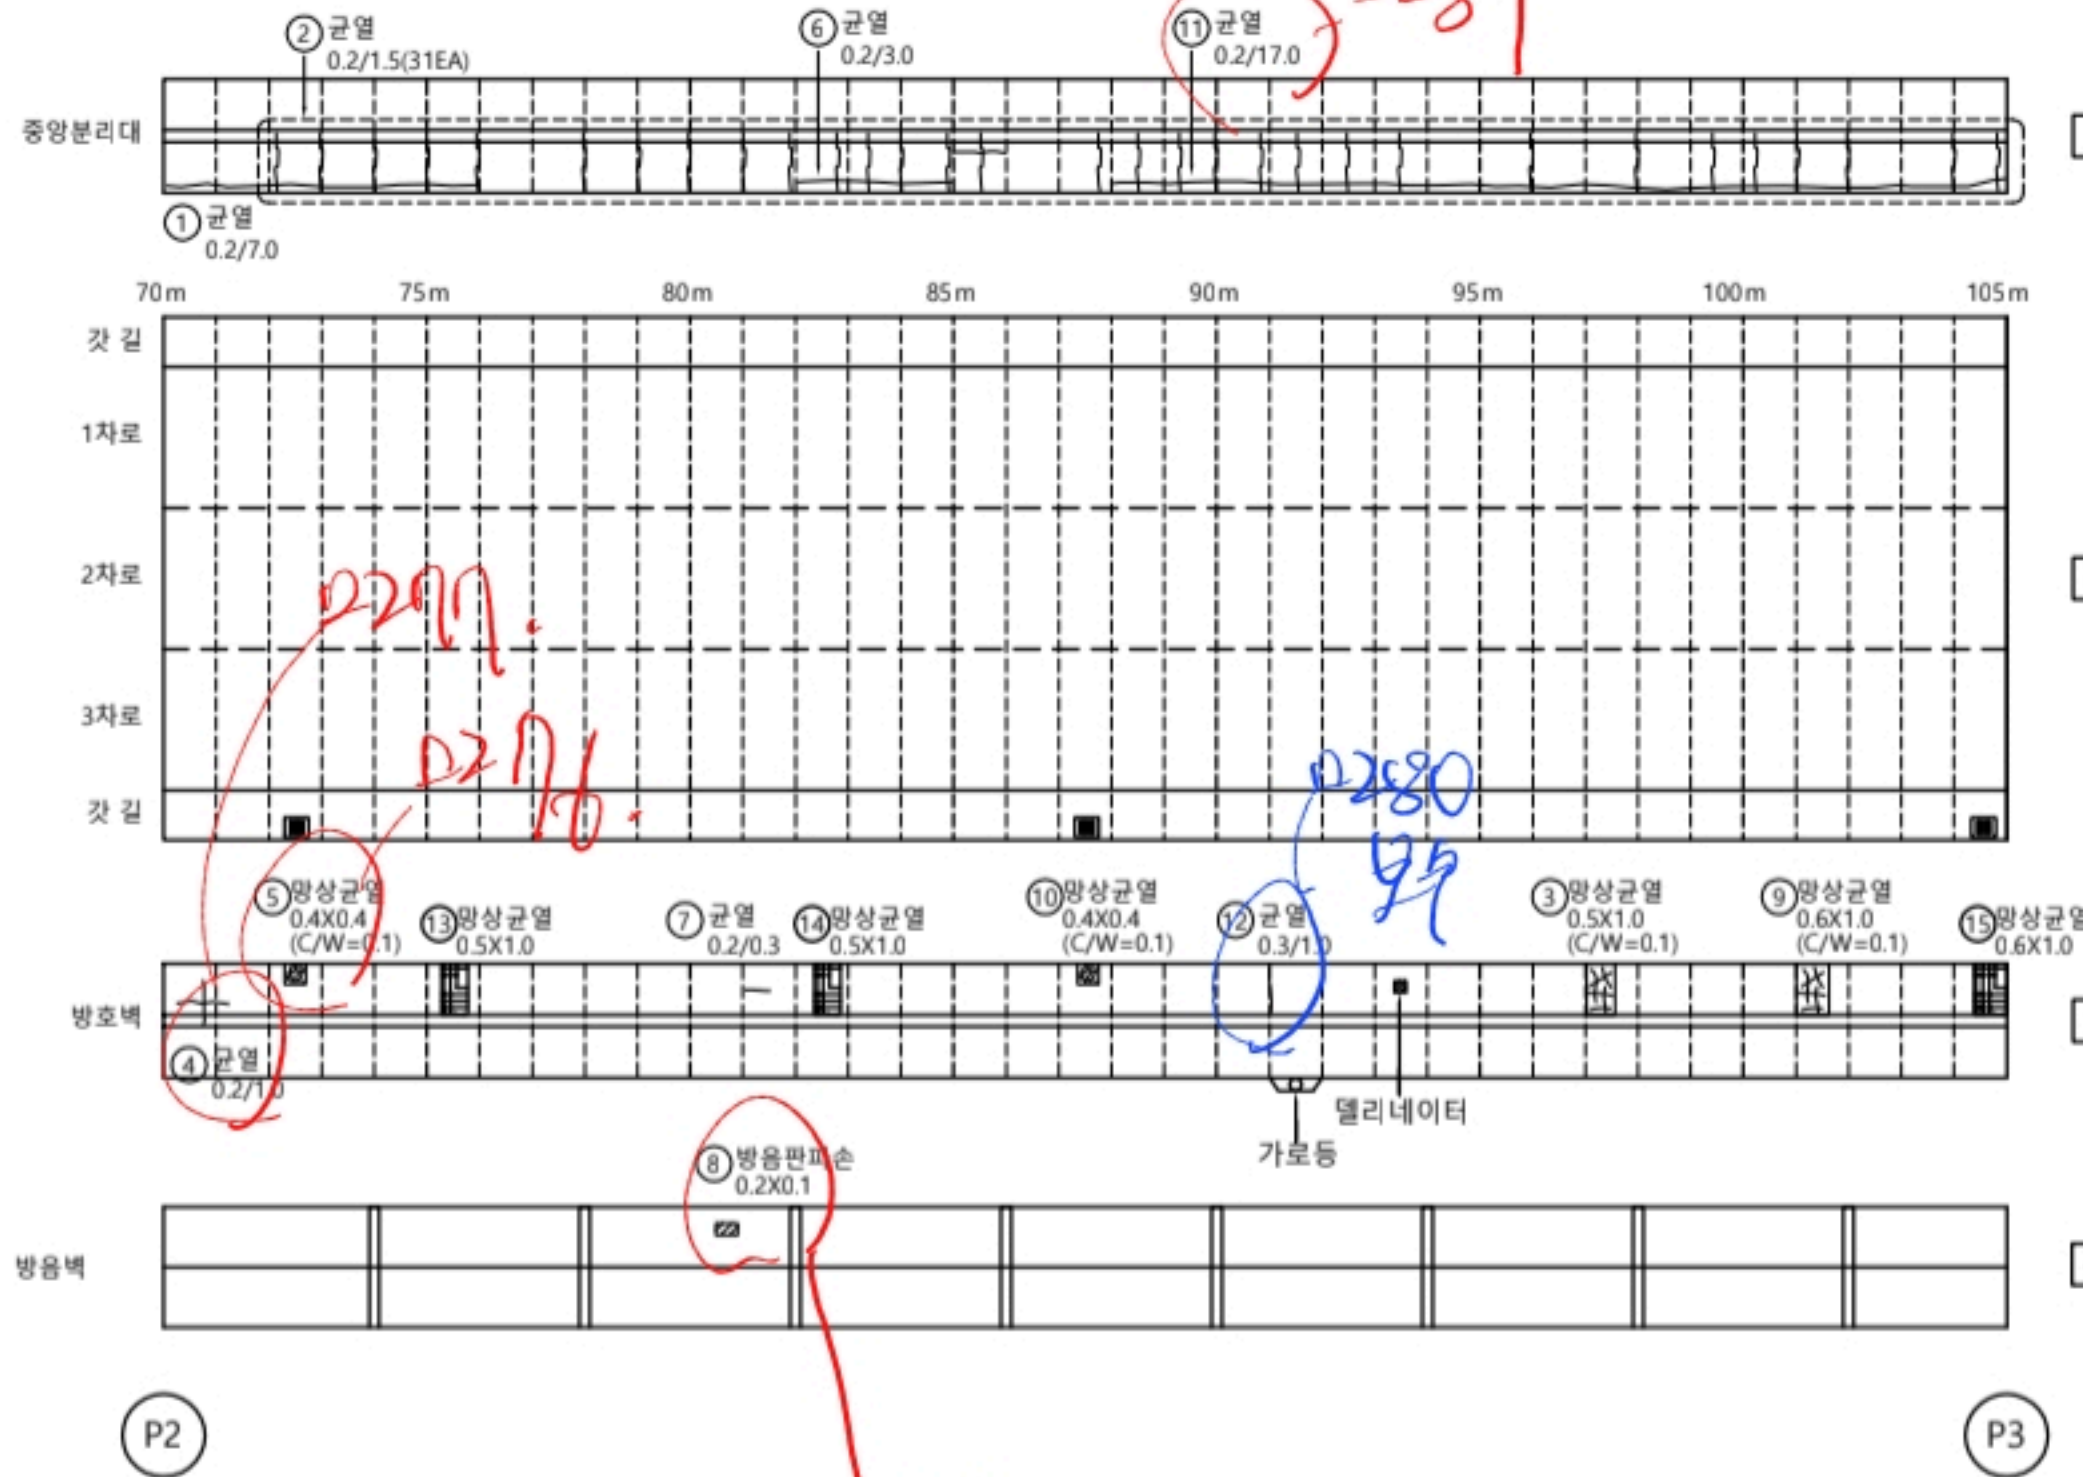
손상물량표

| 번호 | 선/구 | 부재명 | 손상현황 | 손상규모 | | | | | 비고 |
|---|---|---|---|---|---|---|---|---|---|
| 1 | 구 | 방호벽 | 균열 | 0.2 | 7.0 | | 1 | m | 7.00 |
| 2 | 구 | 방호벽 | 망상균열 | 0.2 | 1.5 | | 31 | m | 46.50 |
| 3 | 구 | 방호벽 | 망상균열 | 0.1 | 0.5 | 1.0 | 1 | ㎡ | 0.50 |
| 4 | 구 | 방호벽 | 균열 | 0.2 | 1.0 | | 1 | m | 1.00 |
| 5 | 구 | 방호벽 | 망상균열 | 0.1 | 0.4 | 0.4 | 1 | ㎡ | 0.16 |
| 6 | 구 | 방호벽 | 균열 | 0.2 | 3.0 | | 1 | m | 3.00 |
| 7 | 구 | 방호벽 | 균열 | 0.2 | 0.3 | | 1 | m | 0.30 |
| 8 | 구 | 방호벽 | 균열 | 0.2 | 0.3 | | 1 | m | 0.30 |
| 10 | 구 | 방호벽 | 망상균열 | 0.1 | 0.6 | 1.0 | 1 | ㎡ | 0.60 |
| 11 | 구 | 방호벽 | 망상균열 | 0.1 | 0.4 | 0.4 | 1 | ㎡ | 0.16 |
| 12 | 구 | 방호벽 | 균열 | 0.2 | 17.0 | | 1 | m | 17.00 |
| 13 | 구 | 방호벽 | 균열(0.3mm이상) | 0.3 | 1.0 | | 1 | m | 1.00 |
| 14 | 구 | 방호벽 | 망상균열 | 0.2 | 0.5 | 1.0 | 1 | ㎡ | 0.50 |
| 15 | 구 | 방호벽 | 망상균열 | 0.2 | 0.5 | 1.0 | 1 | ㎡ | 0.50 |
| 16 | 구 | 방호벽 | 망상균열 | 0.2 | 0.6 | 1.0 | 1 | ㎡ | 0.60 |

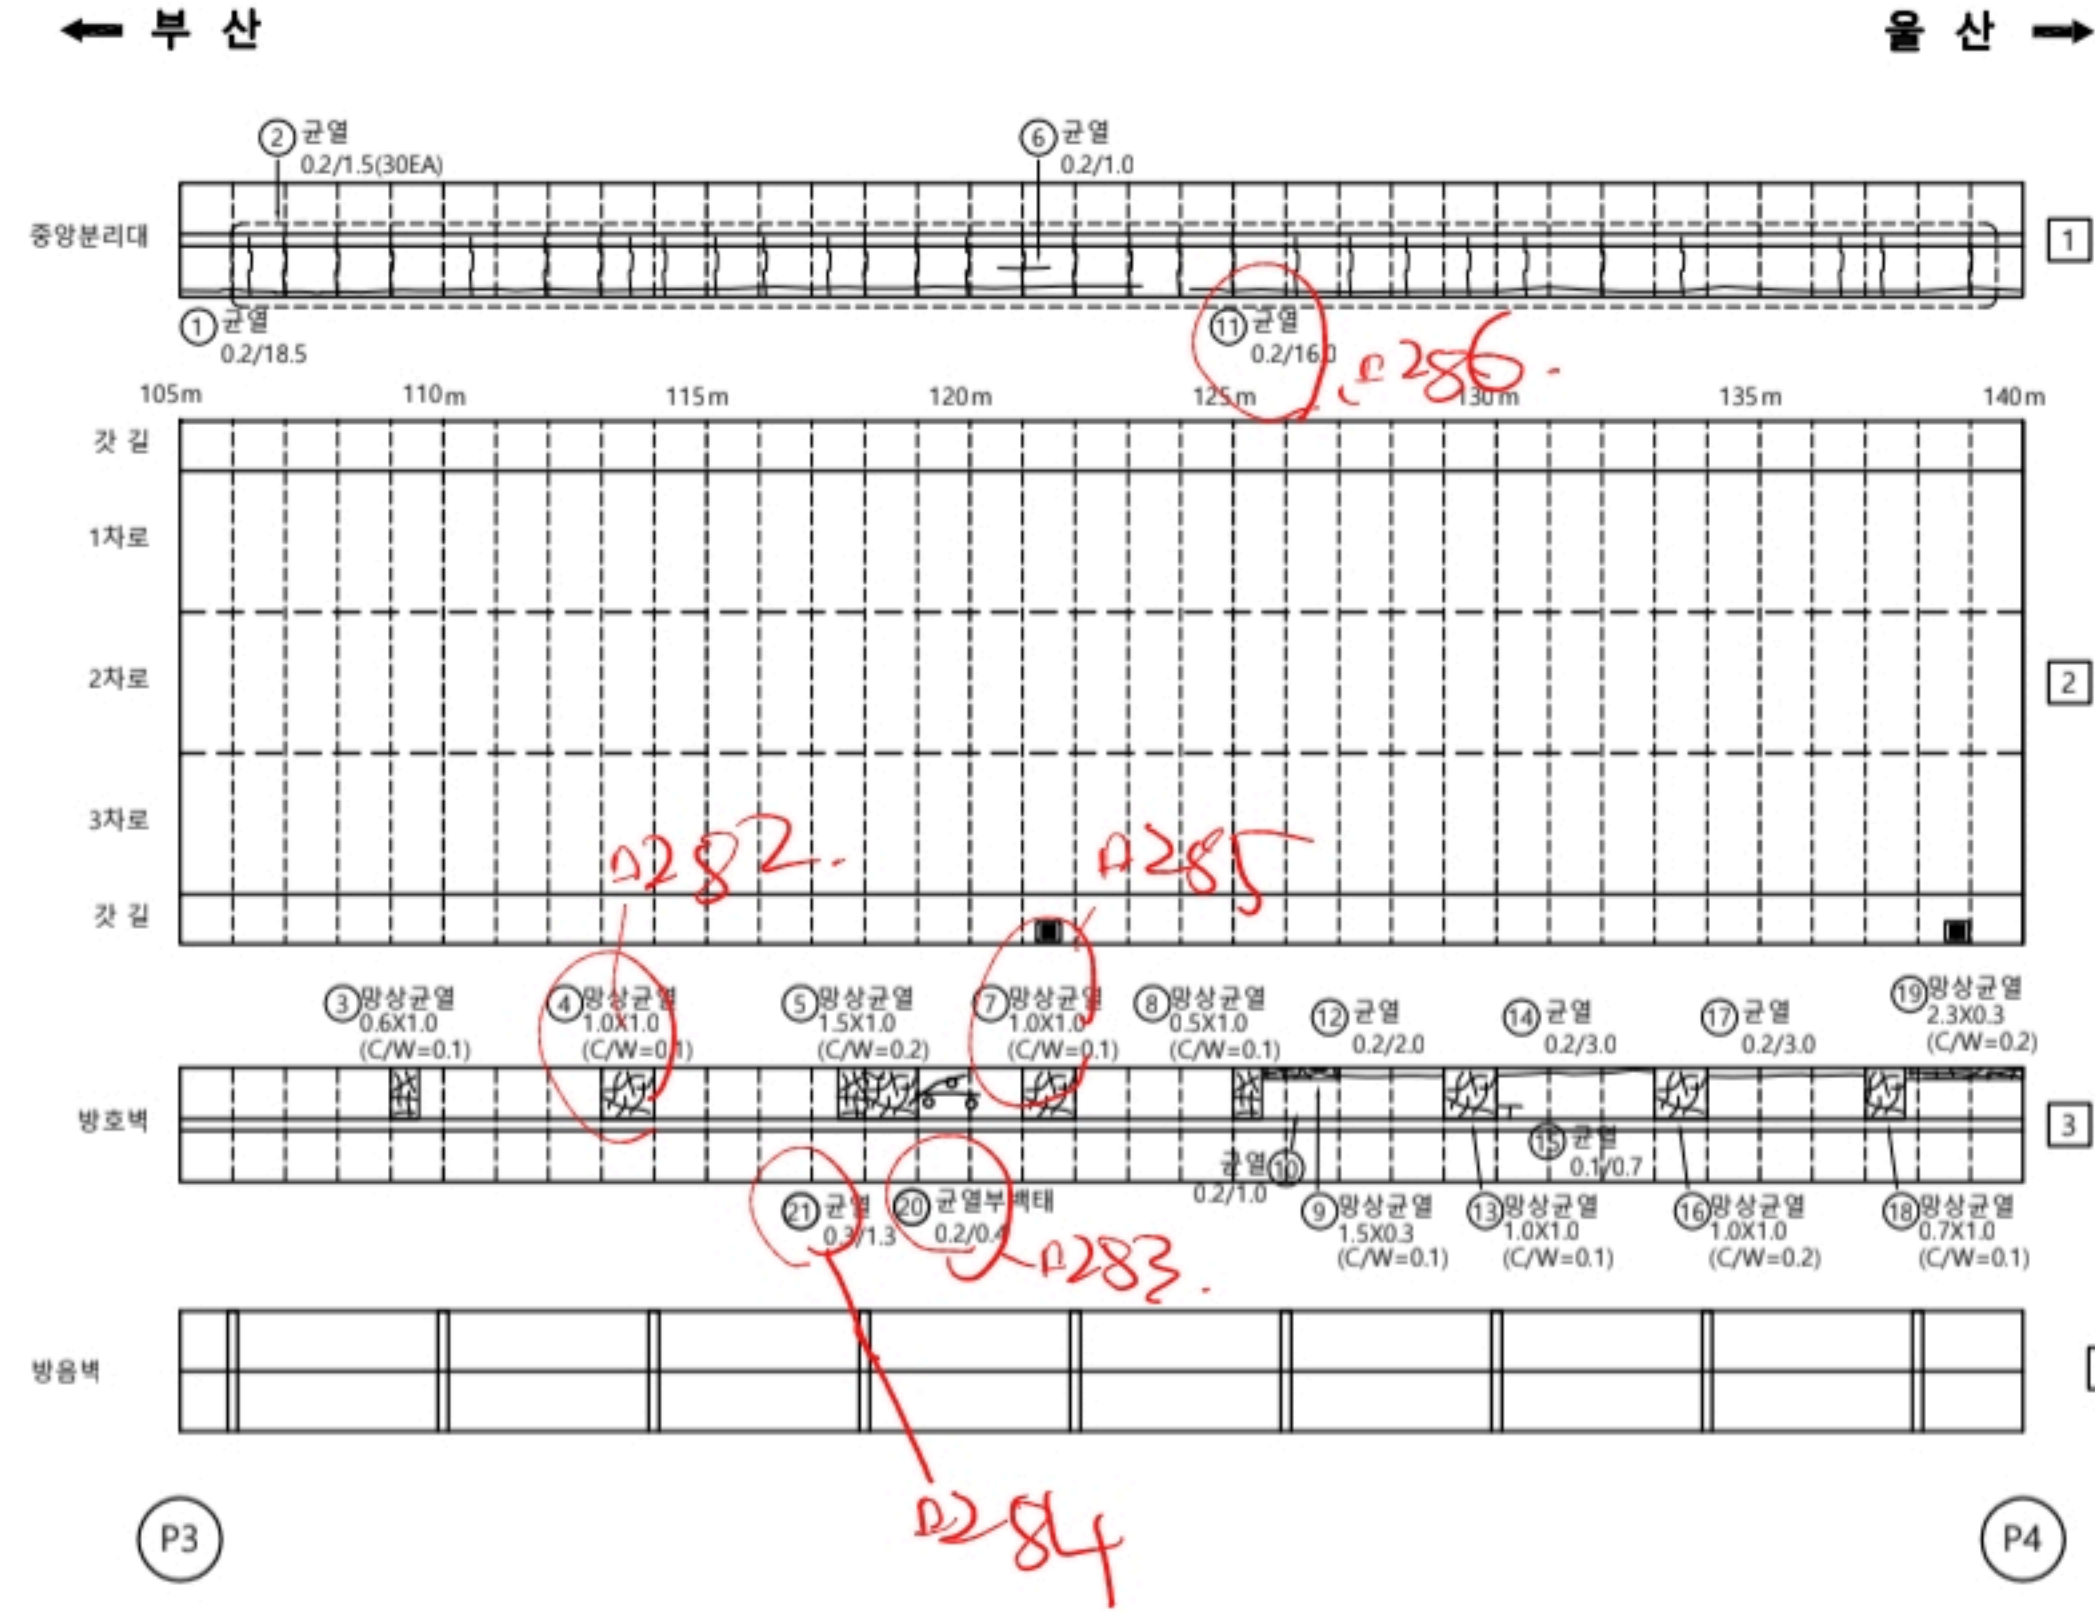
손상물량표

| 번호 | 선/구 | 부재명 | 손상 현상 | 손상 규모 | | | | | | 비고 |
|---|---|---|---|---|---|---|---|---|---|---|
| 1 | 구 | 방호벽 | 균열 | 0.2 | 18.5 | | 1 | m | 18.50 | |
| 2 | 구 | 방호벽 | 균열 | 0.2 | 1.5 | | 30 | m | 45.00 | |
| 3 | 구 | 방호벽 | 망상균열 | 0.1 | 0.6 | 1.0 | 1 | ㎡ | 0.60 | |
| 4 | 구 | 방호벽 | 망상균열 | 0.1 | 1.0 | 1.0 | 1 | ㎡ | 1.00 | |
| 5 | 구 | 방호벽 | 망상균열 | 0.1 | 1.5 | 1.0 | 1 | ㎡ | 1.50 | |
| 6 | 구 | 방호벽 | 균열 | 0.2 | 1.0 | | 1 | m | 1.00 | |
| 7 | 구 | 방호벽 | 망상균열 | 0.1 | 1.0 | 1.0 | 1 | ㎡ | 1.00 | |
| 8 | 구 | 방호벽 | 망상균열 | 0.1 | 0.5 | 1.0 | 1 | ㎡ | 0.50 | |
| 9 | 구 | 방호벽 | 망상균열 | 0.1 | 1.5 | 0.3 | 1 | ㎡ | 0.45 | |
| 10 | 구 | 방호벽 | 균열 | 0.2 | 1.0 | | 1 | m | 1.00 | |
| 11 | 구 | 방호벽 | 균열 | 0.2 | 16.0 | | 1 | m | 16.00 | |
| 12 | 구 | 방호벽 | 균열 | 0.2 | 2.0 | | 1 | m | 2.00 | |
| 13 | 구 | 방호벽 | 망상균열 | 0.1 | 1.0 | 1.0 | 1 | ㎡ | 1.00 | |
| 14 | 구 | 방호벽 | 균열 | 0.2 | 3.0 | | 1 | m | 3.00 | |
| 15 | 구 | 방호벽 | 균열 | 0.1 | 0.7 | | 1 | m | 0.70 | |
| 16 | 구 | 방호벽 | 망상균열 | 0.2 | 1.0 | 1.0 | 1 | ㎡ | 1.00 | |
| 17 | 구 | 방호벽 | 균열 | 0.2 | 3.0 | | 1 | m | 3.00 | |
| 18 | 구 | 방호벽 | 망상균열 | 0.1 | 0.7 | 1.0 | 1 | ㎡ | 0.70 | |
| 19 | 구 | 방호벽 | 망상균열 | 0.2 | 2.3 | 0.3 | 1 | ㎡ | 0.69 | |
| 20 | 구 | 방호벽 | 균열부백태 | 0.2 | 0.4 | | 1 | m | 0.40 | |
| 21 | 구 | 방호벽 | 균열(0.3mm이상) | 0.3 | 1.3 | | 1 | m | 1.30 | |

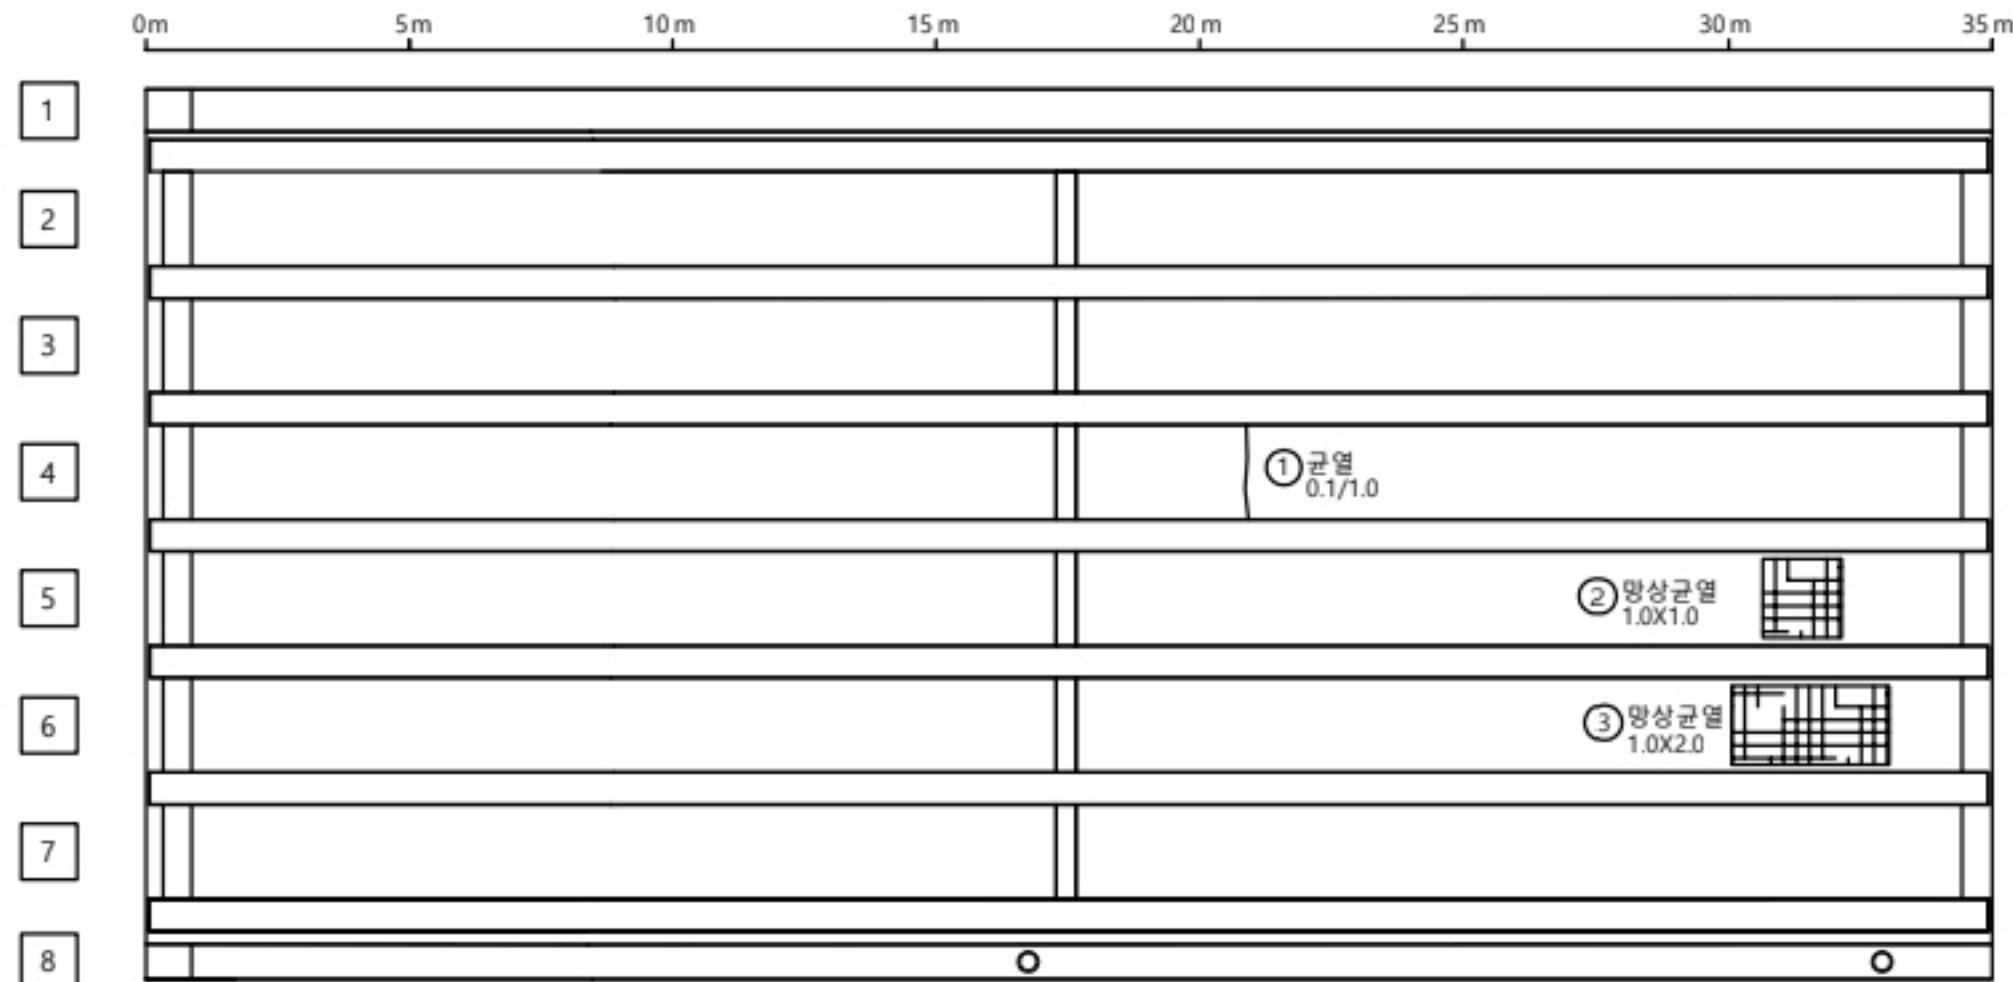
| 번호 | 선/구 | 부재명 | 손상현황 | 손상규모 | | | | | | 비고 |
|---|---|---|---|---|---|---|---|---|---|---|
| 1 | 구 | 배도판 | 균열 | 0.1 | 1.0 | | 1 | m | 1.00 | |
| 2 | 구 | 배도판 | 평상균열 | 0.2 | 1.0 | 1.0 | 1 | m <sup>2</sup> | 1.00 | |
| 3 | 구 | 배도판 | 평상균열 | 0.2 | 1.0 | 2.0 | 1 | m <sup>2</sup> | 2.00 | |

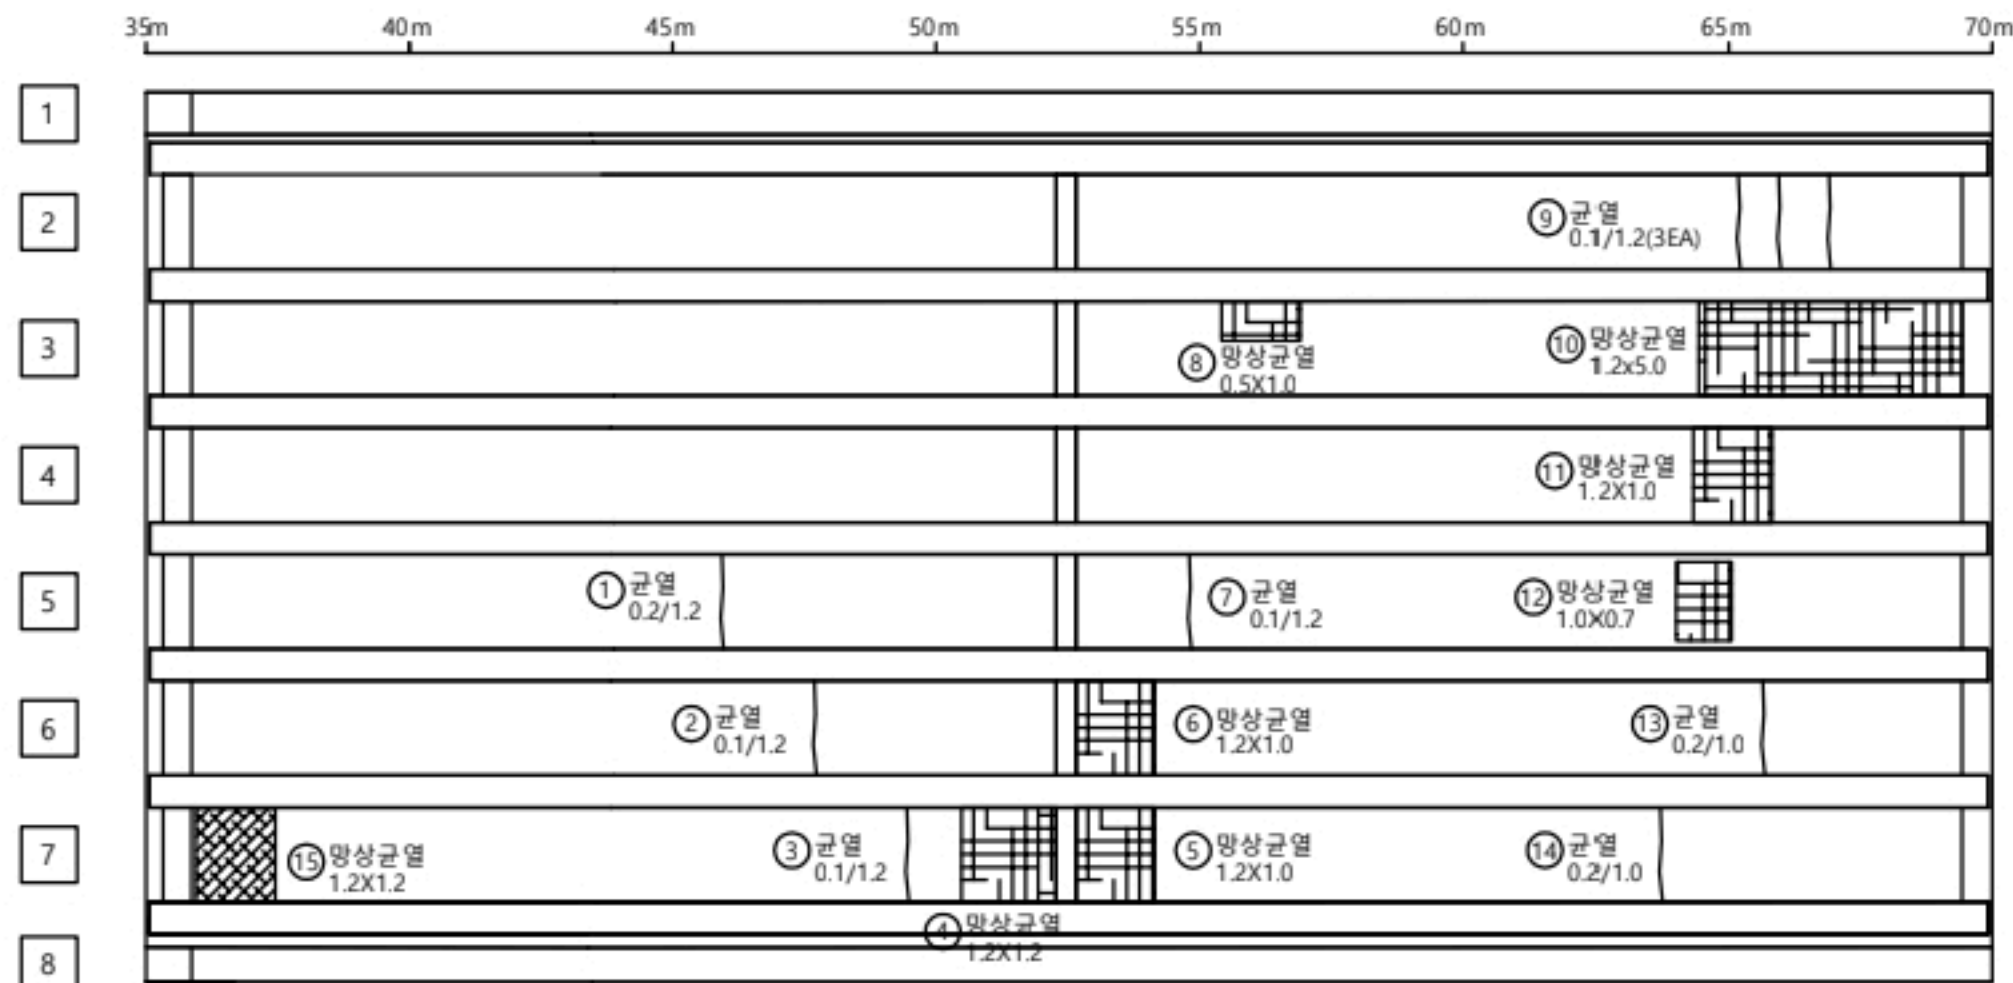
| 번호 | 선/구 | 부재명 | 손상현황 | 손상규모 | | | | | | 비고 |
|---|---|---|---|---|---|---|---|---|---|---|
| 1 | 구 | 배덕판 | 균열 | 0.2 | 1.2 | | 1 | m | 1.20 | |
| 2 | 구 | 배덕판 | 균열 | 0.1 | 1.2 | | 1 | m | 1.20 | |
| 4 | 구 | 배덕판 | 명상균열 | 0.2 | 1.2 | 1.2 | 1 | m <sup>2</sup> | 1.44 | |
| 9 | 구 | 배덕판 | 균열 | 0.1 | 1.2 | | 3 | m | 3.60 | |
| 10 | 구 | 배덕판 | 명상균열 | 0.2 | 1.2 | 5.0 | 1 | m <sup>2</sup> | 6.00 | |

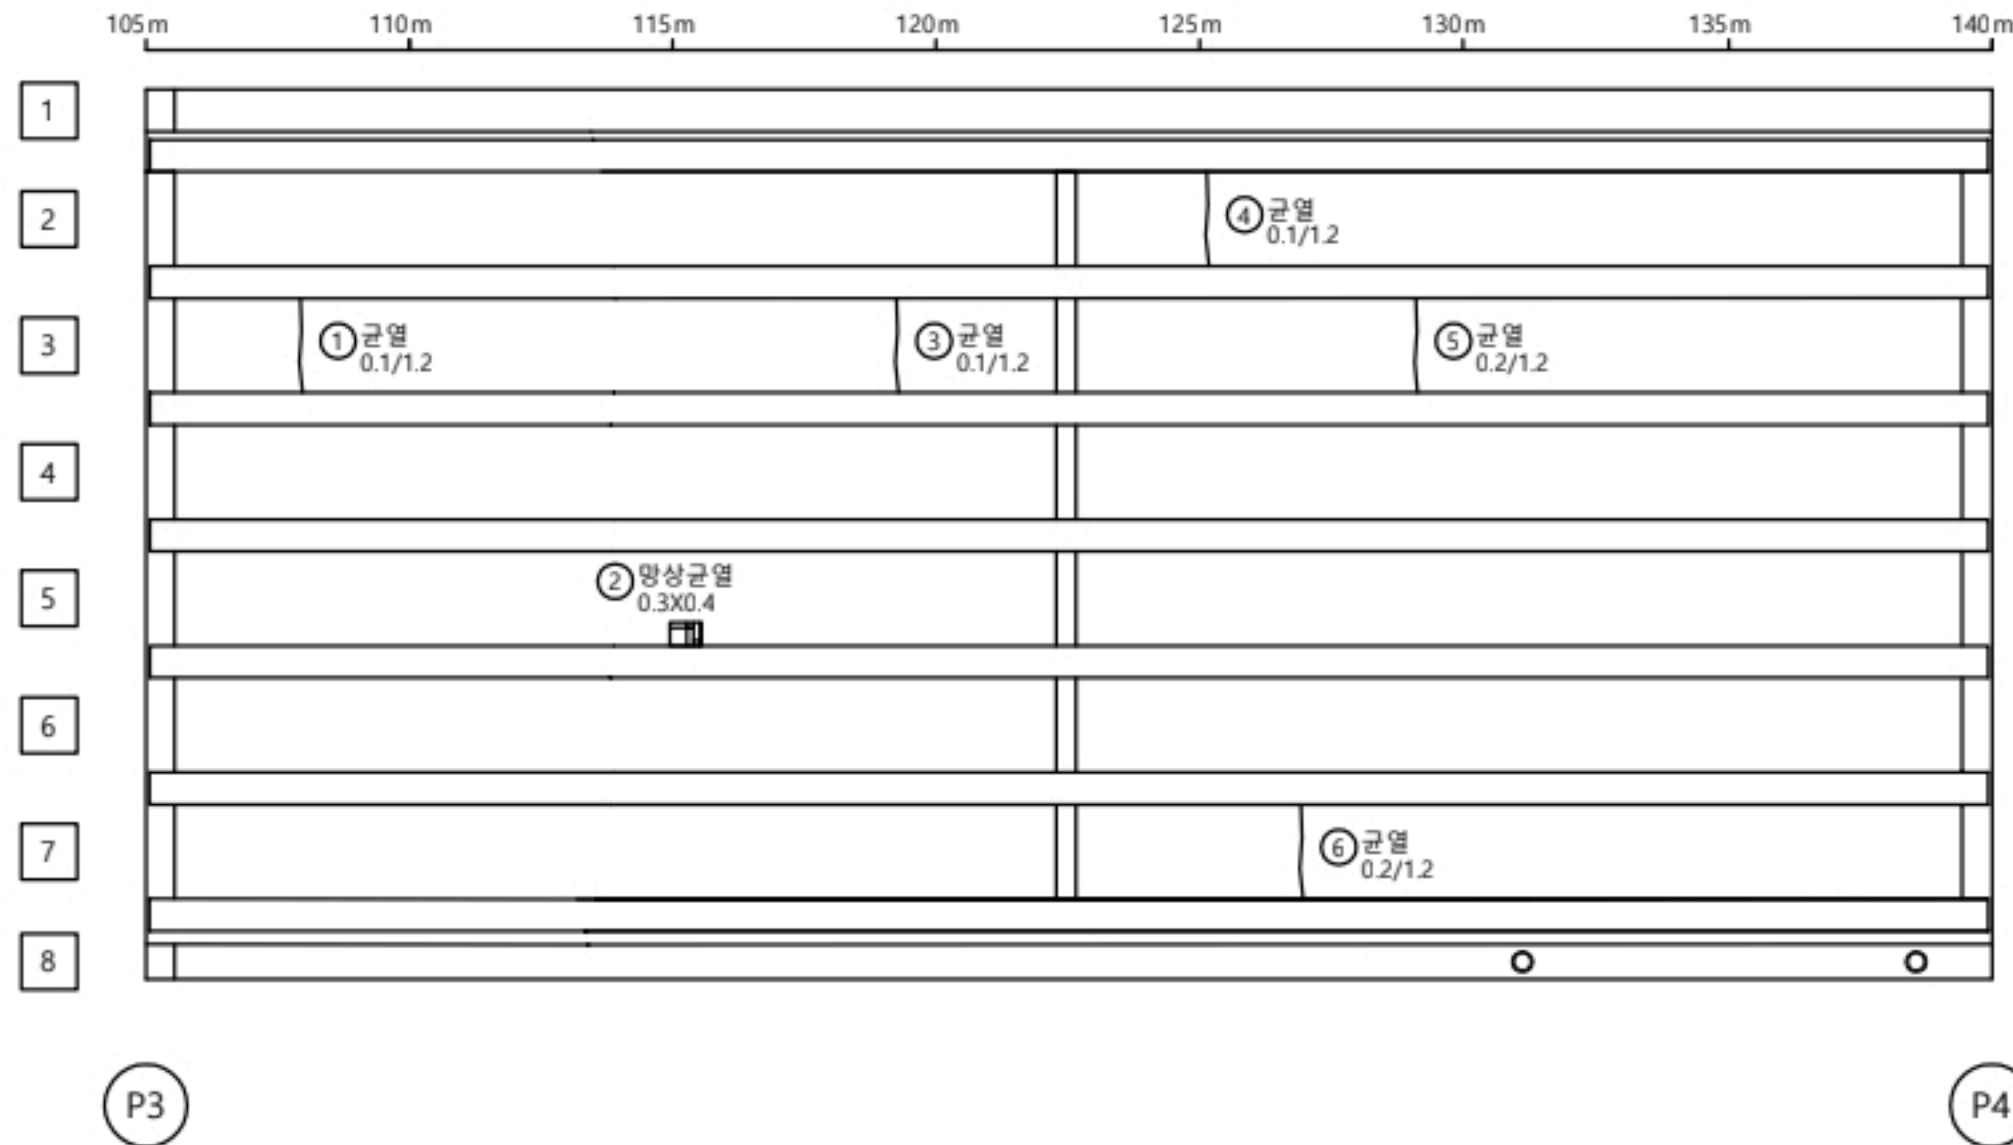
| 번호 | 선/구 | 부재명 | 손상현황 | 손상규모 | | | | | 비고 |
|---|---|---|---|---|---|---|---|---|---|
| 1 | 구 | 배덕판 | 균열 | 0.1 | 1.2 | | 1 | m | 1.20 |
| 2 | 구 | 배덕판 | 망상균열 | 0.2 | 0.3 | 0.4 | 1 | m <sup>2</sup> | 0.12 |
| 3 | 구 | 배덕판 | 균열 | 0.1 | 1.2 | | 1 | m | 1.20 |

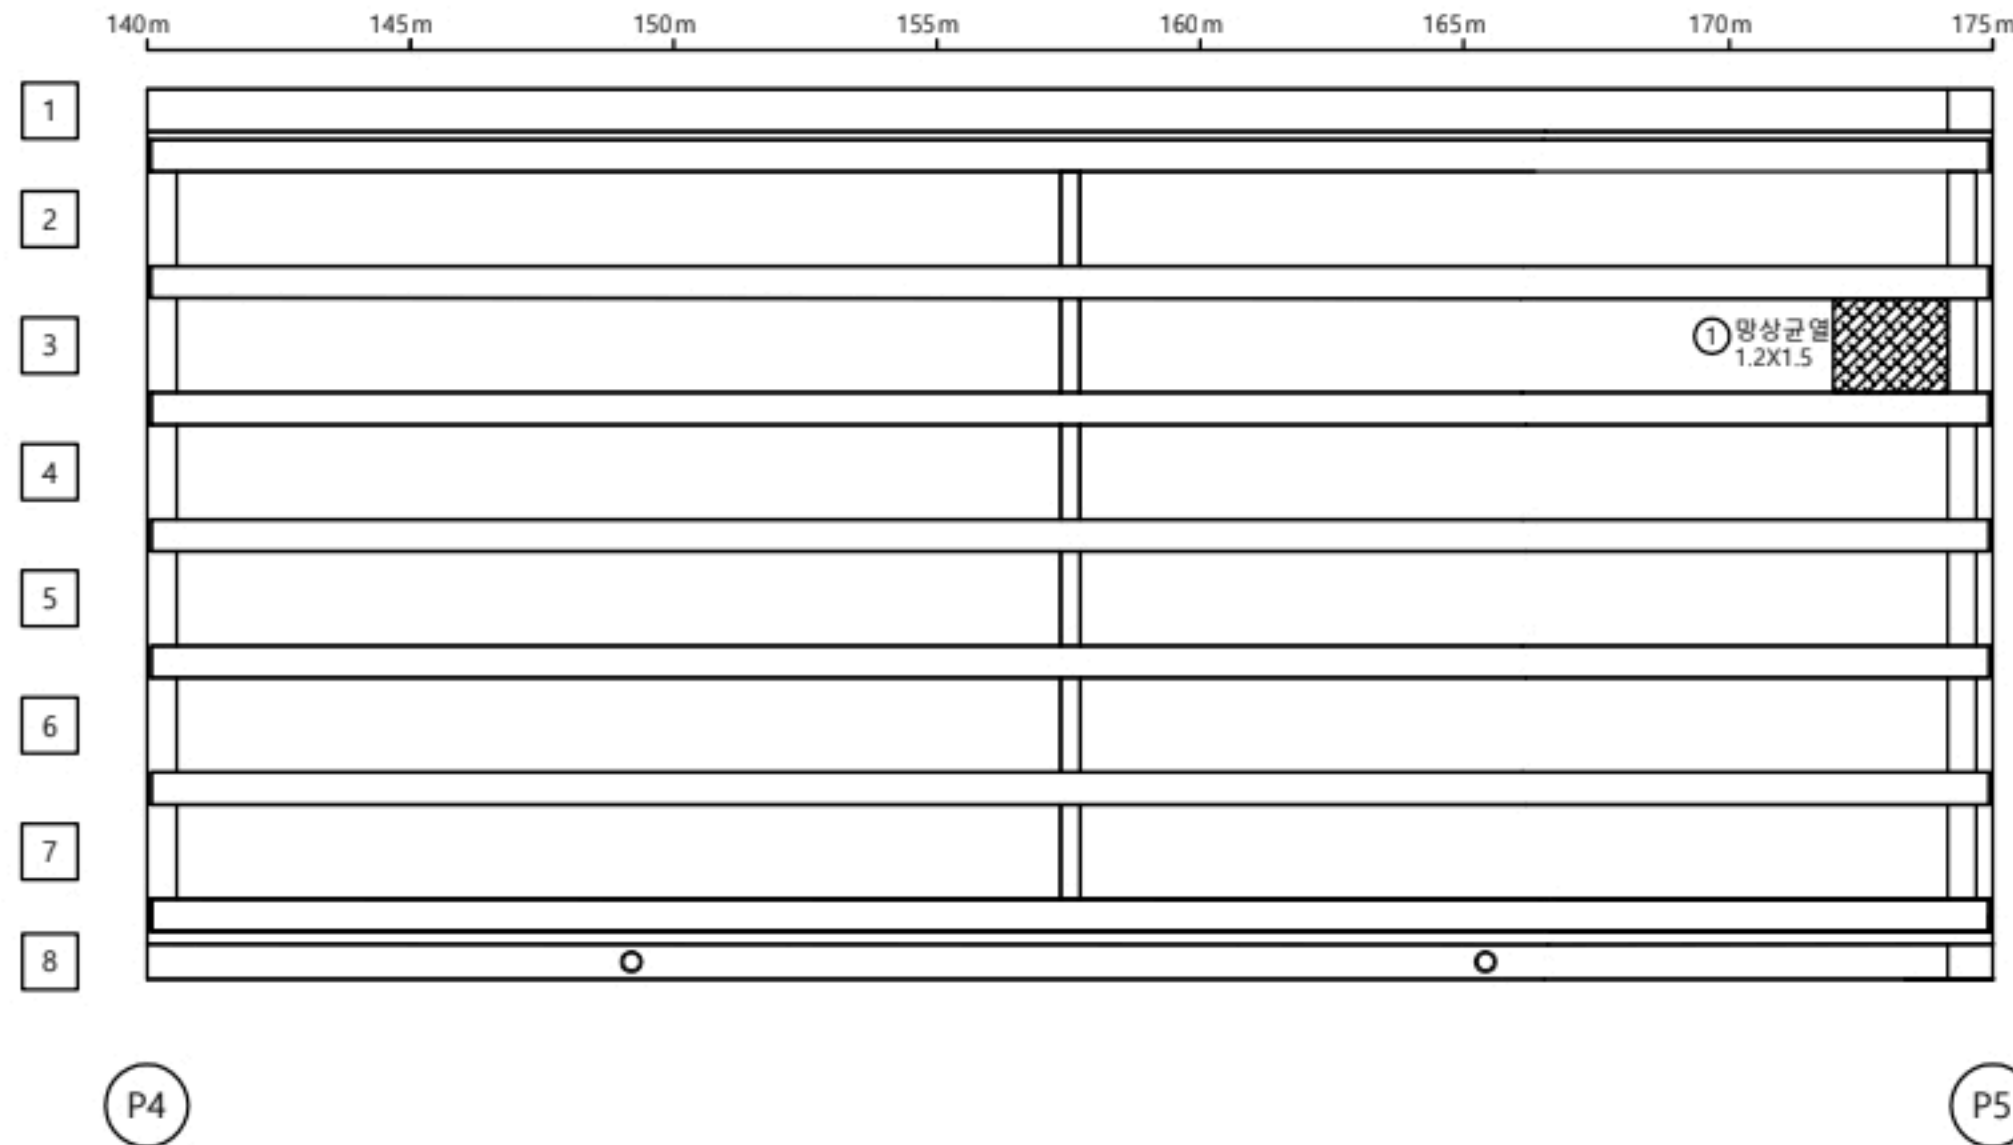
| 번호 | 선/구 | 부재명 | 손상현황 | 손상규모 | | | | | | 비고 |
|---|---|---|---|---|---|---|---|---|---|---|
| 1 | 구 | 배덕판 | 형상균열 | 0.2 | 1.2 | 1.5 | 1 | m <sup>2</sup> | 1.80 | |

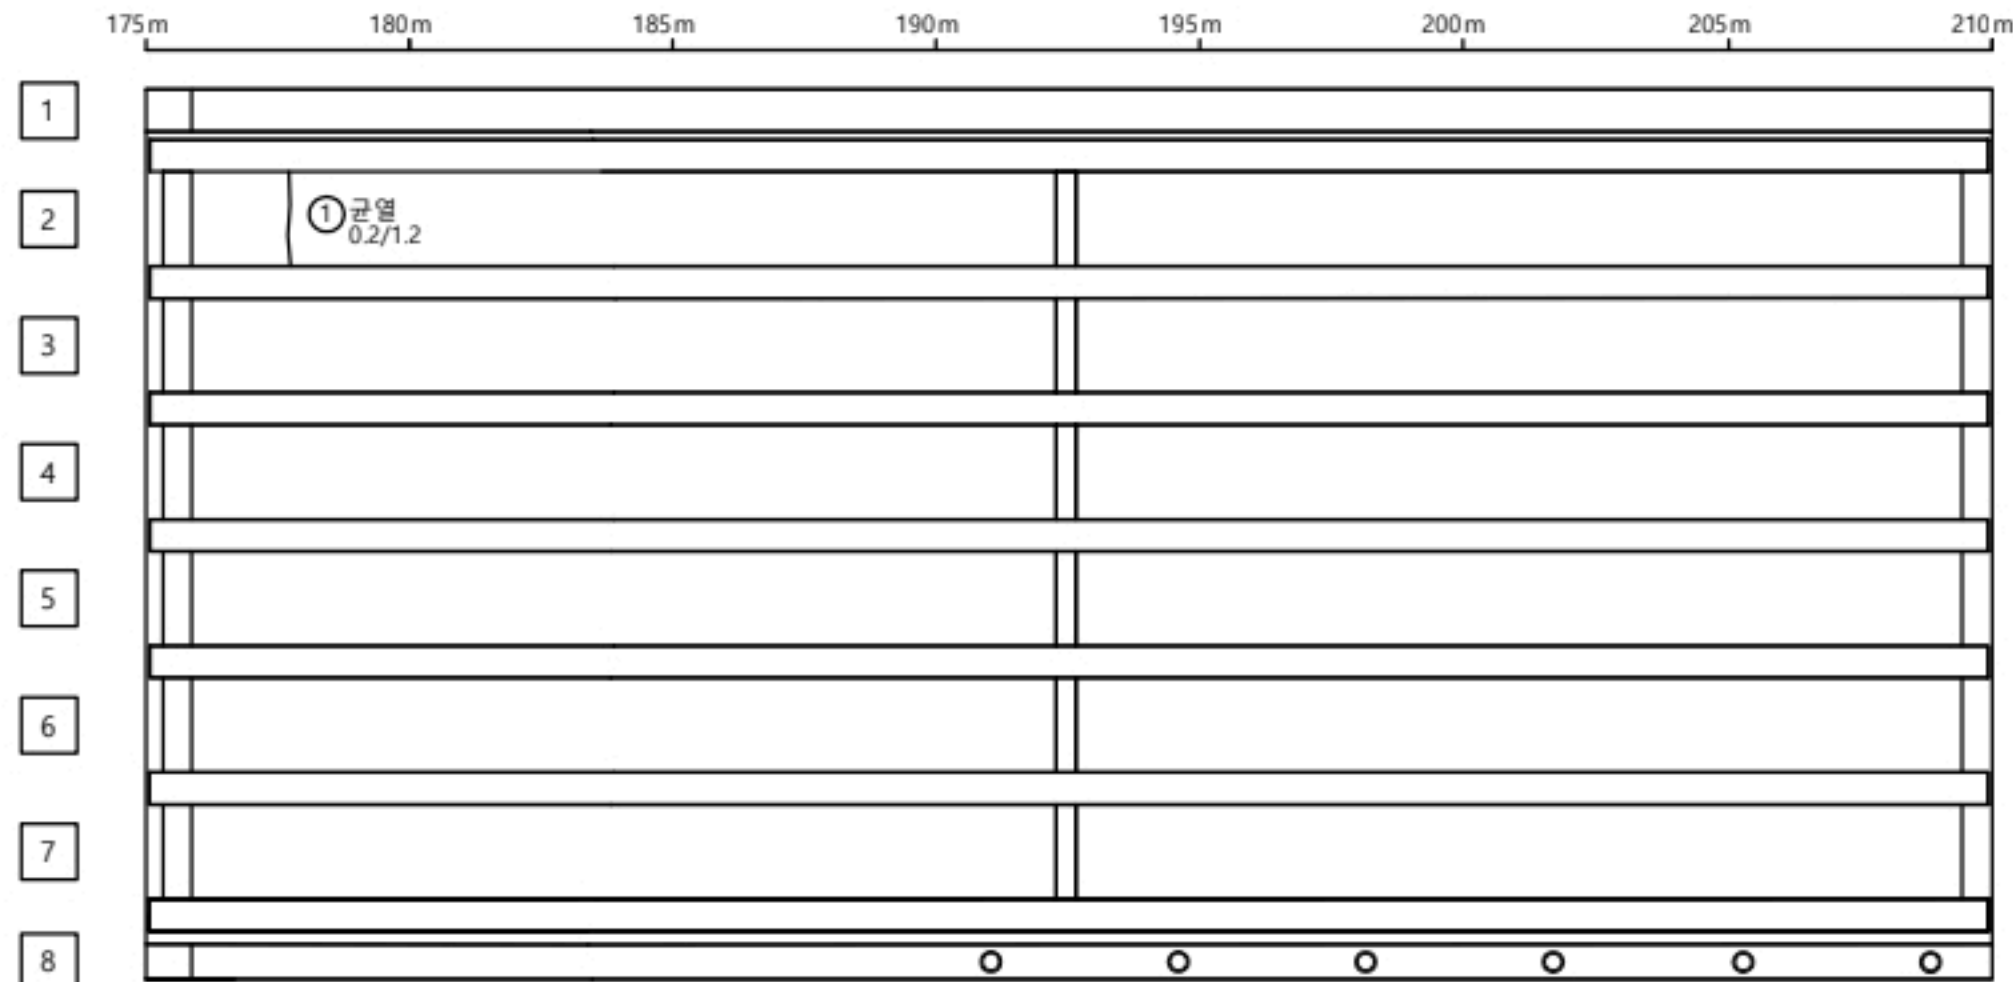
| 번호 | 선/구 | 부재명 | 손상현황 | 손상규모 | | | | | 비고 |
|---|---|---|---|---|---|---|---|---|---|
| 1 | 구 | 배도판 | 균열 | 0.2 | 1.2 | | 1 | m | 1.20 |
