일광IC교(울산) 교면포장 S1

| 용역명 | | 2023년 부산울산고속도로 정밀안전점검 및 성능평가용역 | | | |

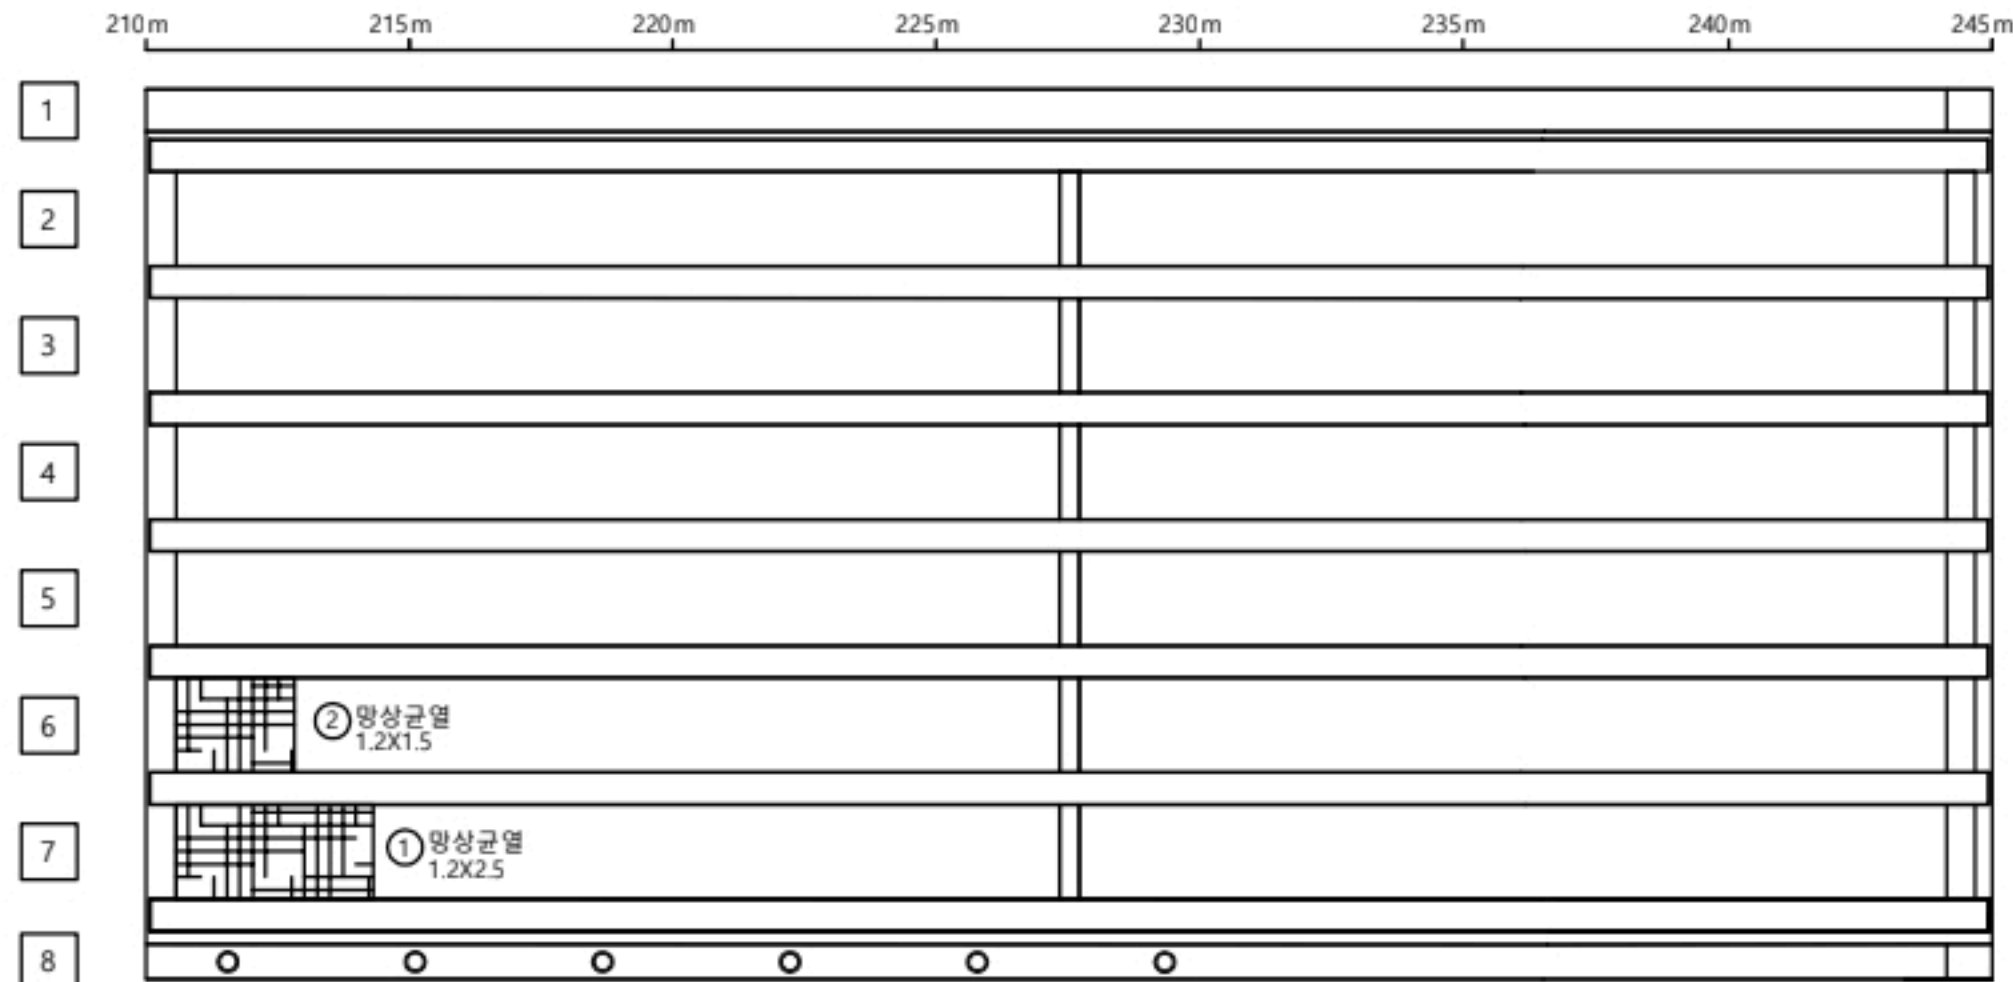
| 번호 | 신/구 | 부재명 | 손상현황 | 손상규모 | | | | | | 비고 |
|---|---|---|---|---|---|---|---|---|---|---|
| 1 | 구 | 배덕판 | 망상균열 | 0.2 | 1.2 | 2.5 | 1 | m <sup>2</sup> | 3.00 | |
| 2 | 구 | 배덕판 | 망상균열 | 0.2 | 1.2 | 1.5 | 1 | m <sup>2</sup> | 1.80 | |

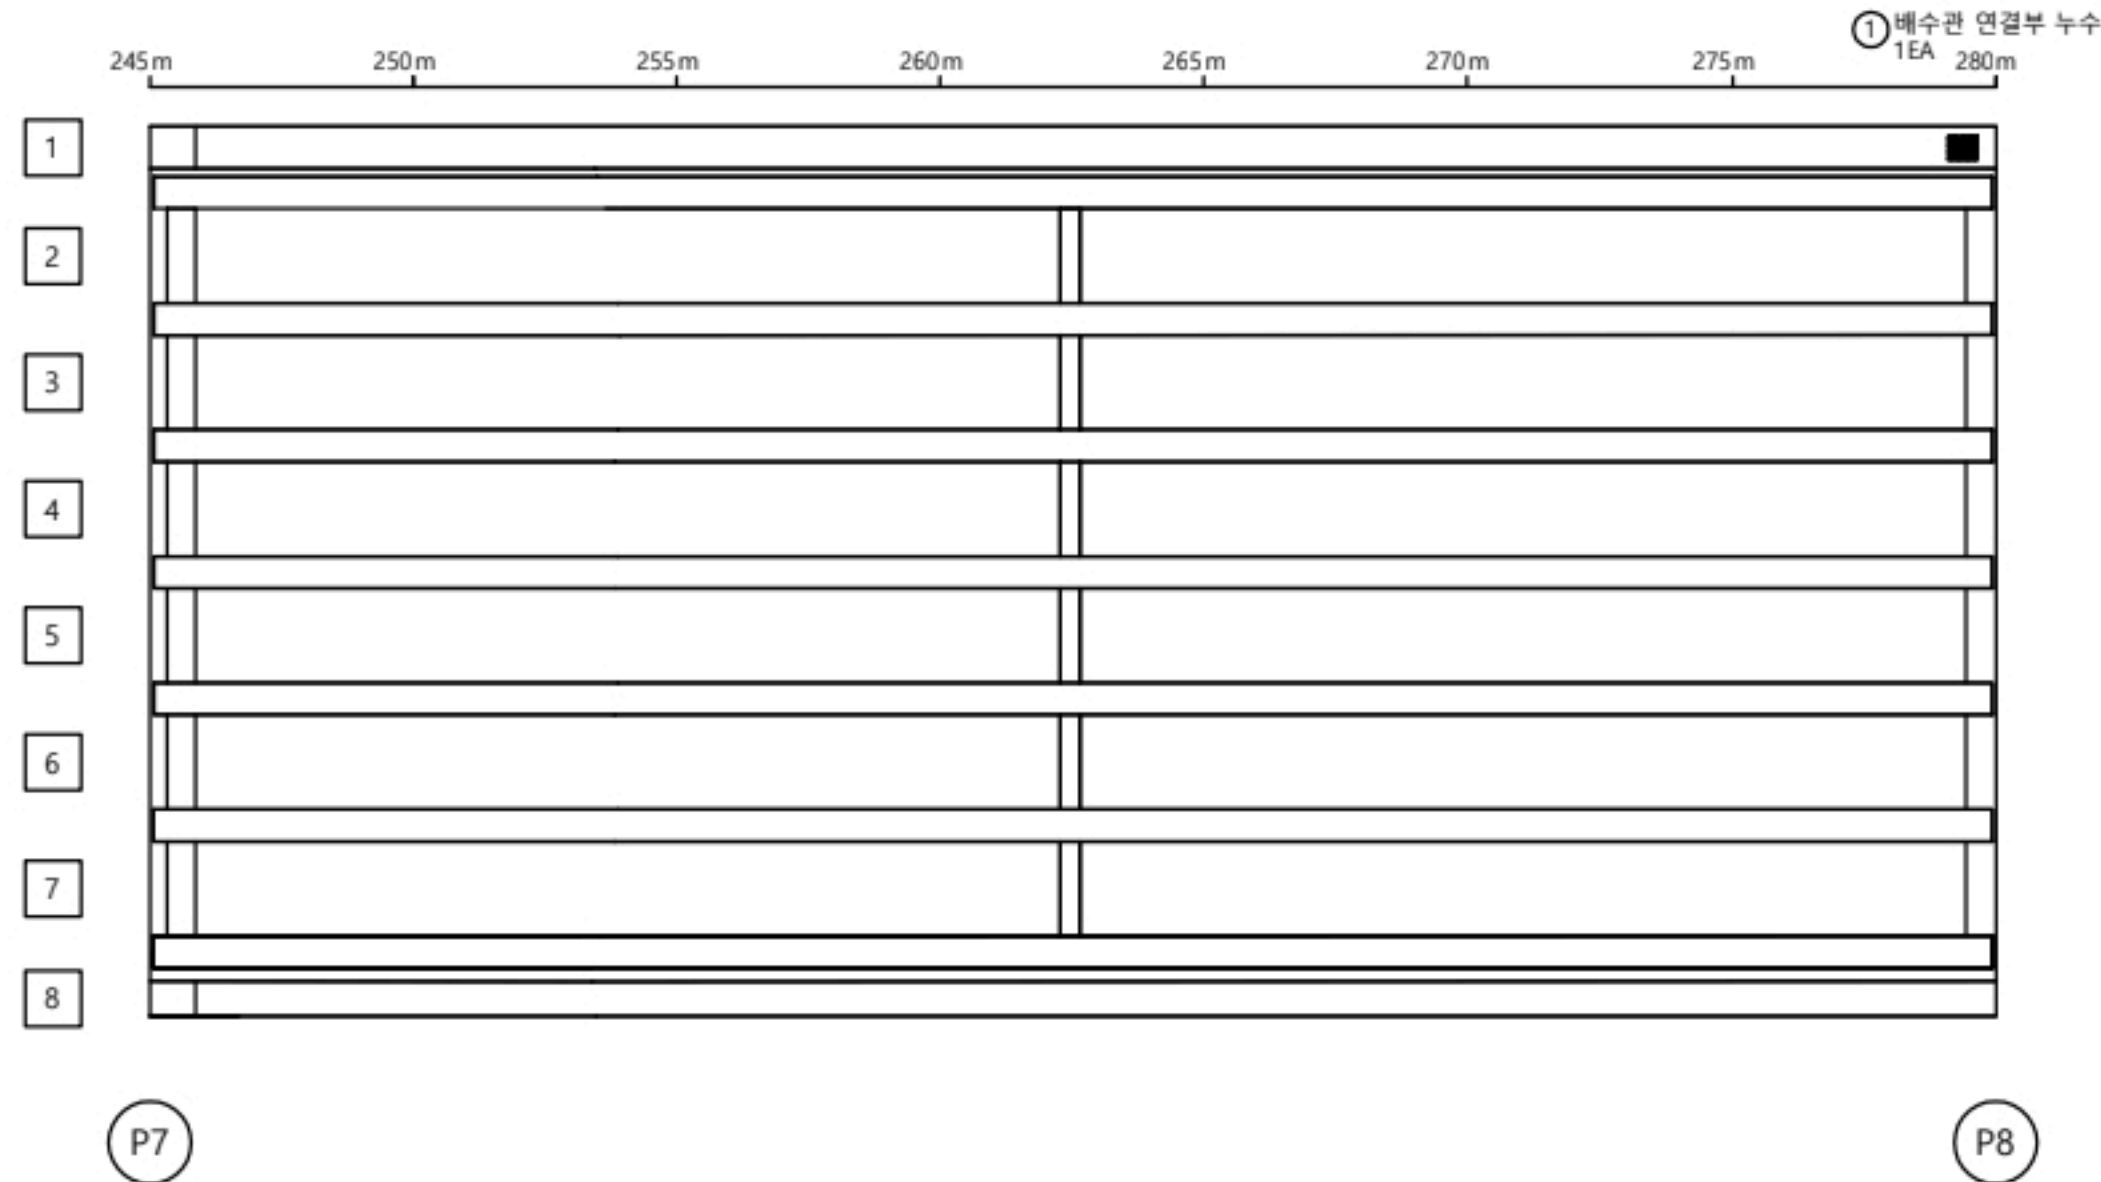
| 번호 | 선/구 | 부재명 | 손상현황 | 손상규모 | | | | | 비고 |
|---|---|---|---|---|---|---|---|---|---|
| 1 | 선 | 배수시설 | 배수관 연결부 누수 | | | | 1 | EA | 1.00 |

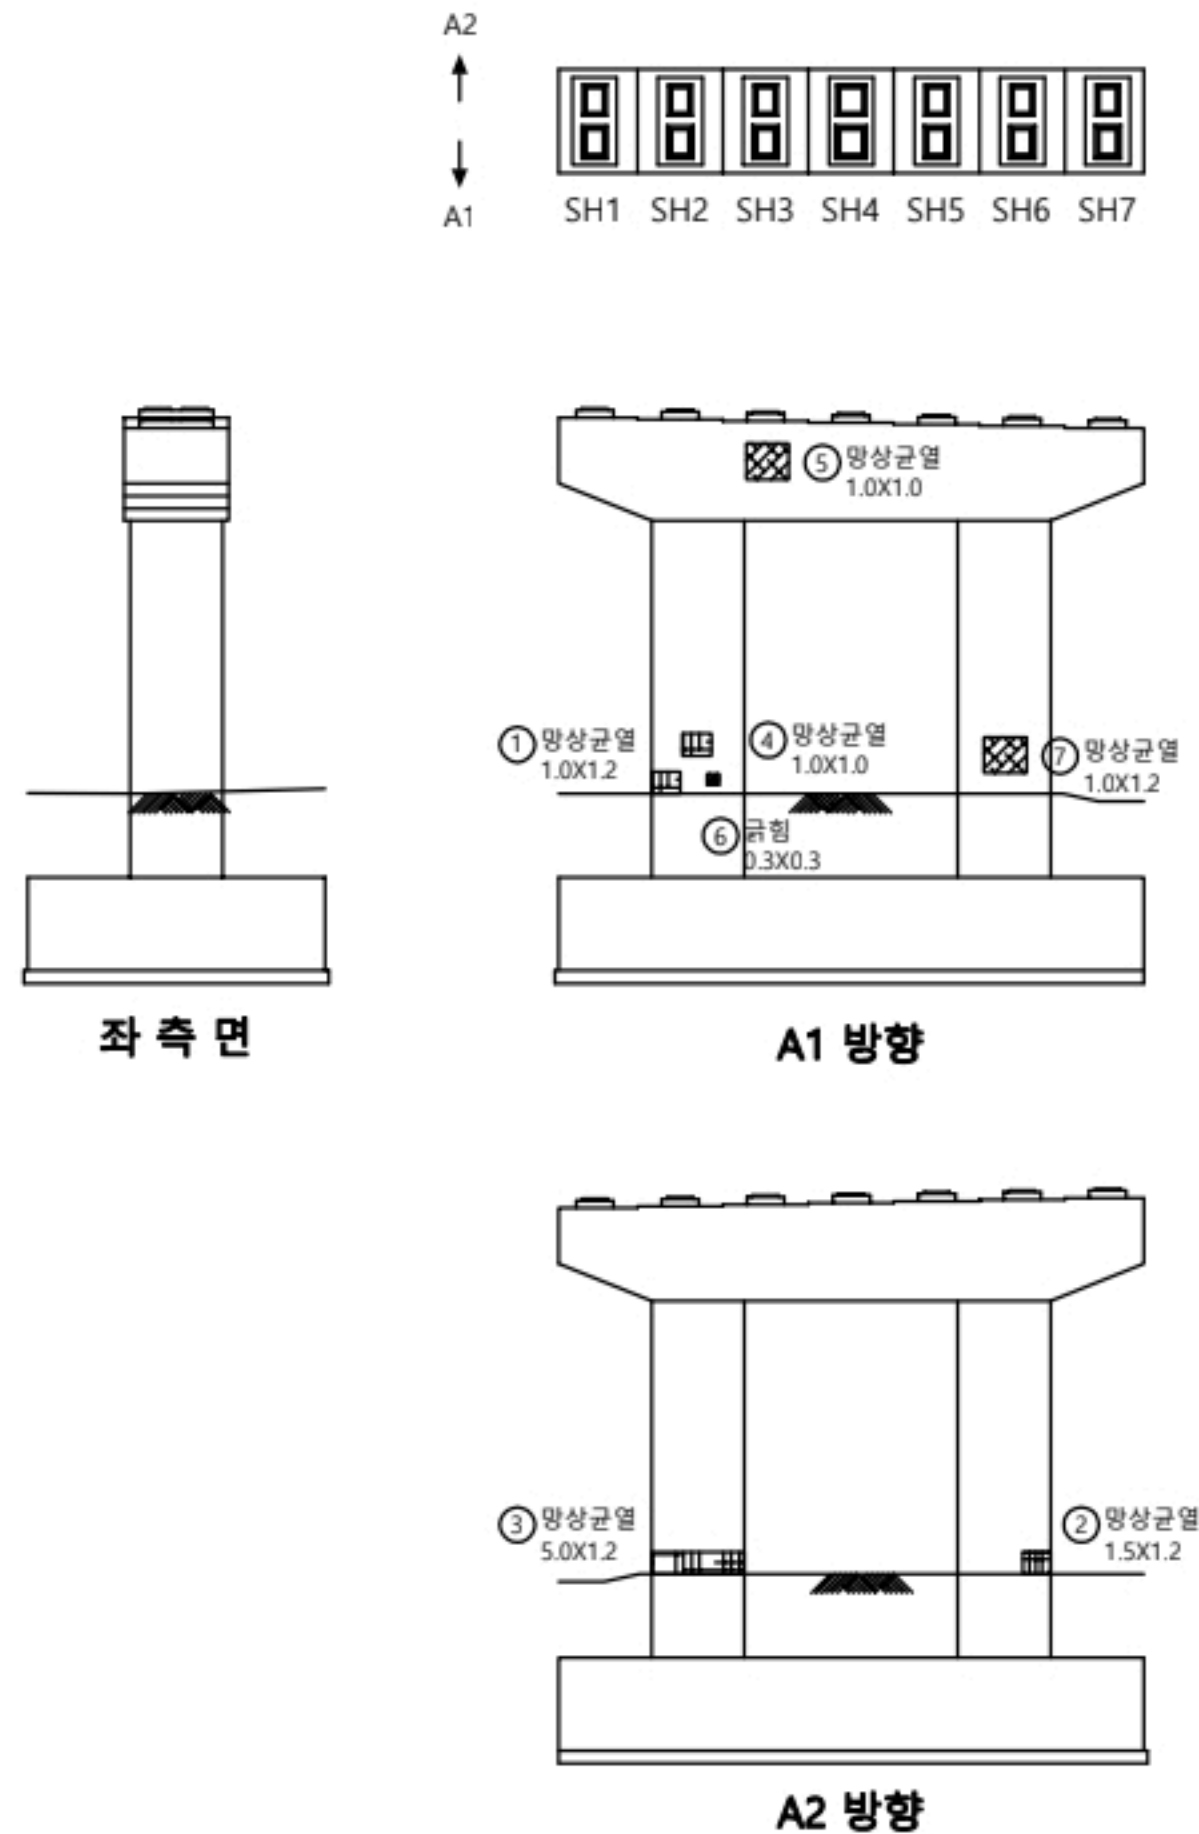
| 교각 | | | | | | | | | | |
|---|---|---|---|---|---|---|---|---|---|---|
| P2 | | | | | | | | | | |

| 교각 | | | | | | | | | | |
|---|---|---|---|---|---|---|---|---|---|---|
| 1 | 구 | 교각 | 망상균열 | 0.2 | 1.0 | 1.2 | 1 | m | 1.20 | |
| 2 | 구 | 교각 | 망상균열 | 0.2 | 1.5 | 1.2 | 1 | m | 1.80 | |
| 3 | 구 | 교각 | 망상균열 | 0.2 | 5.0 | 1.2 | 1 | m | 6.00 | |
| 4 | 구 | 교각 | 망상균열 | 0.2 | 1.0 | 1.0 | 1 | m | 1.00 | |
| 5 | 신 | 교각 | 망상균열 | 0.2 | 1.0 | 1.0 | 1 | m | 1.00 | |
| 7 | 신 | 교각 | 망상균열 | 0.2 | 1.0 | 1.2 | 1 | m | 1.20 | |

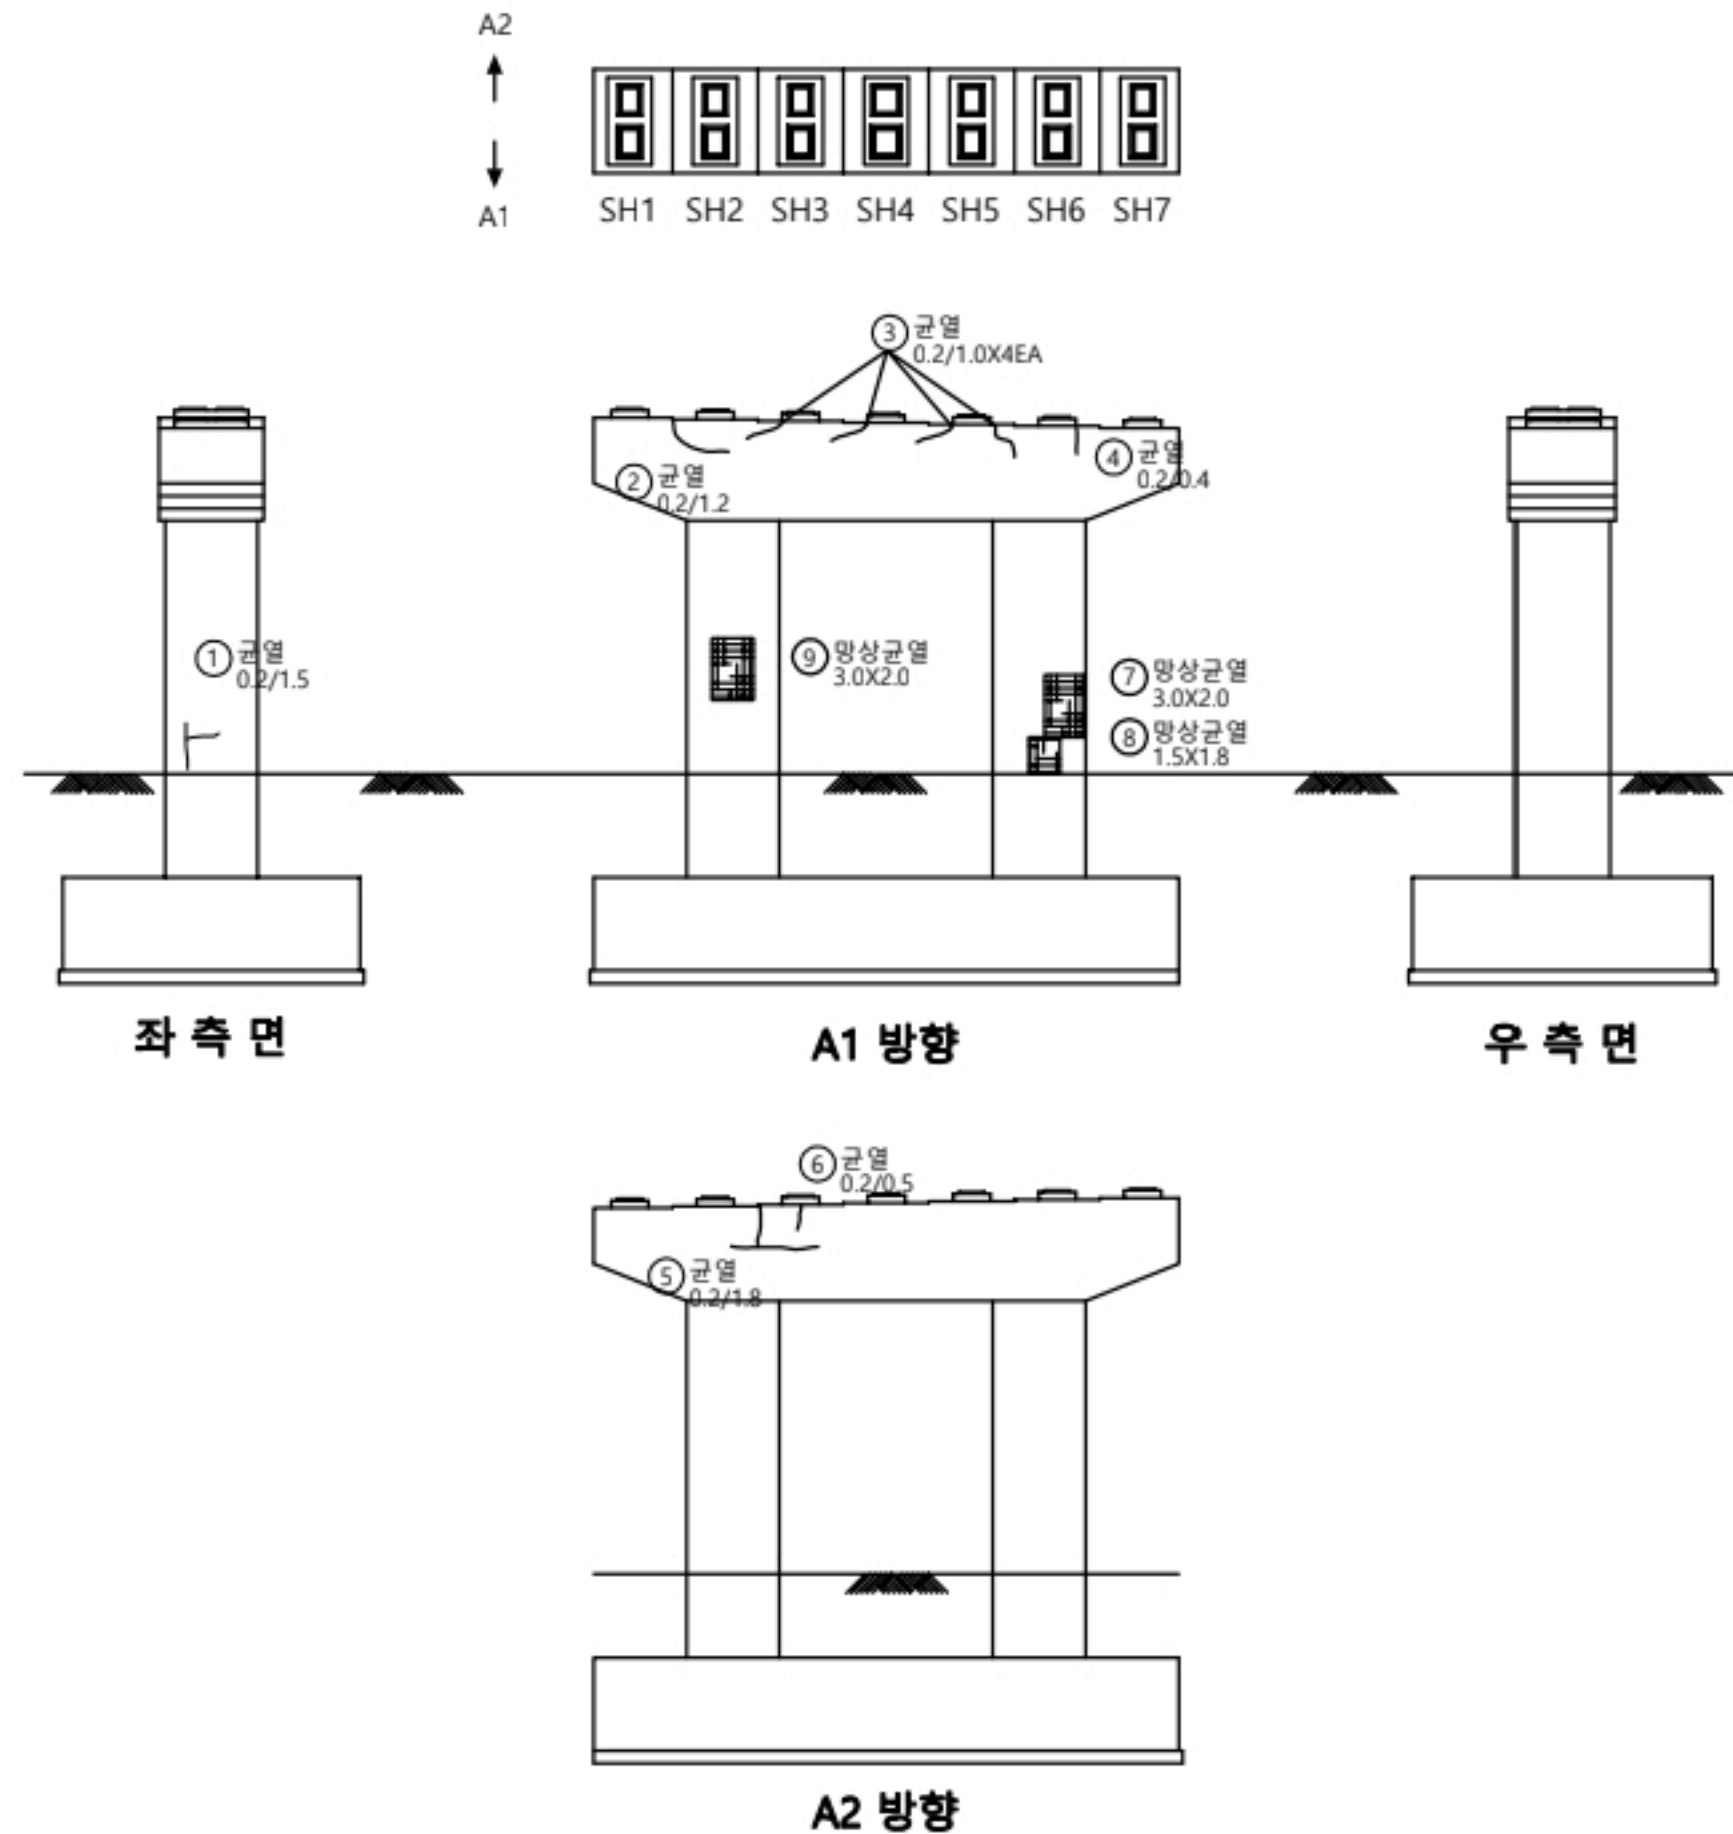
일광IC교(울산) 교각 P3

| 교각 | | | | | | | | | |
|---|---|---|---|---|---|---|---|---|---|
| 1 | 구 | 교각 | 균열 | 0.2 | 1.5 | | 1 | m | 1.50 |
| 2 | 구 | 교각 | 균열 | 0.2 | 1.2 | | 1 | m | 1.20 |
| 3 | 구 | 교각 | 균열 | 0.2 | 1.0 | | 4 | m | 4.00 |
| 4 | 구 | 교각 | 균열 | 0.2 | 0.4 | | 1 | m | 0.40 |
| 5 | 구 | 교각 | 균열 | 0.2 | 1.8 | | 1 | m | 1.80 |
| 6 | 구 | 교각 | 균열 | 0.2 | 0.5 | | 1 | m | 0.50 |
| 7 | 구 | 교각 | 망상균열 | 0.2 | 3.0 | 2.0 | 1 | m <sup>2</sup> | 6.00 |
| 8 | 구 | 교각 | 망상균열 | 0.2 | 1.5 | 1.8 | 1 | m <sup>2</sup> | 2.70 |
| 9 | 구 | 교각 | 망상균열 | 0.2 | 3.0 | 2.0 | 1 | m <sup>2</sup> | 6.00 |

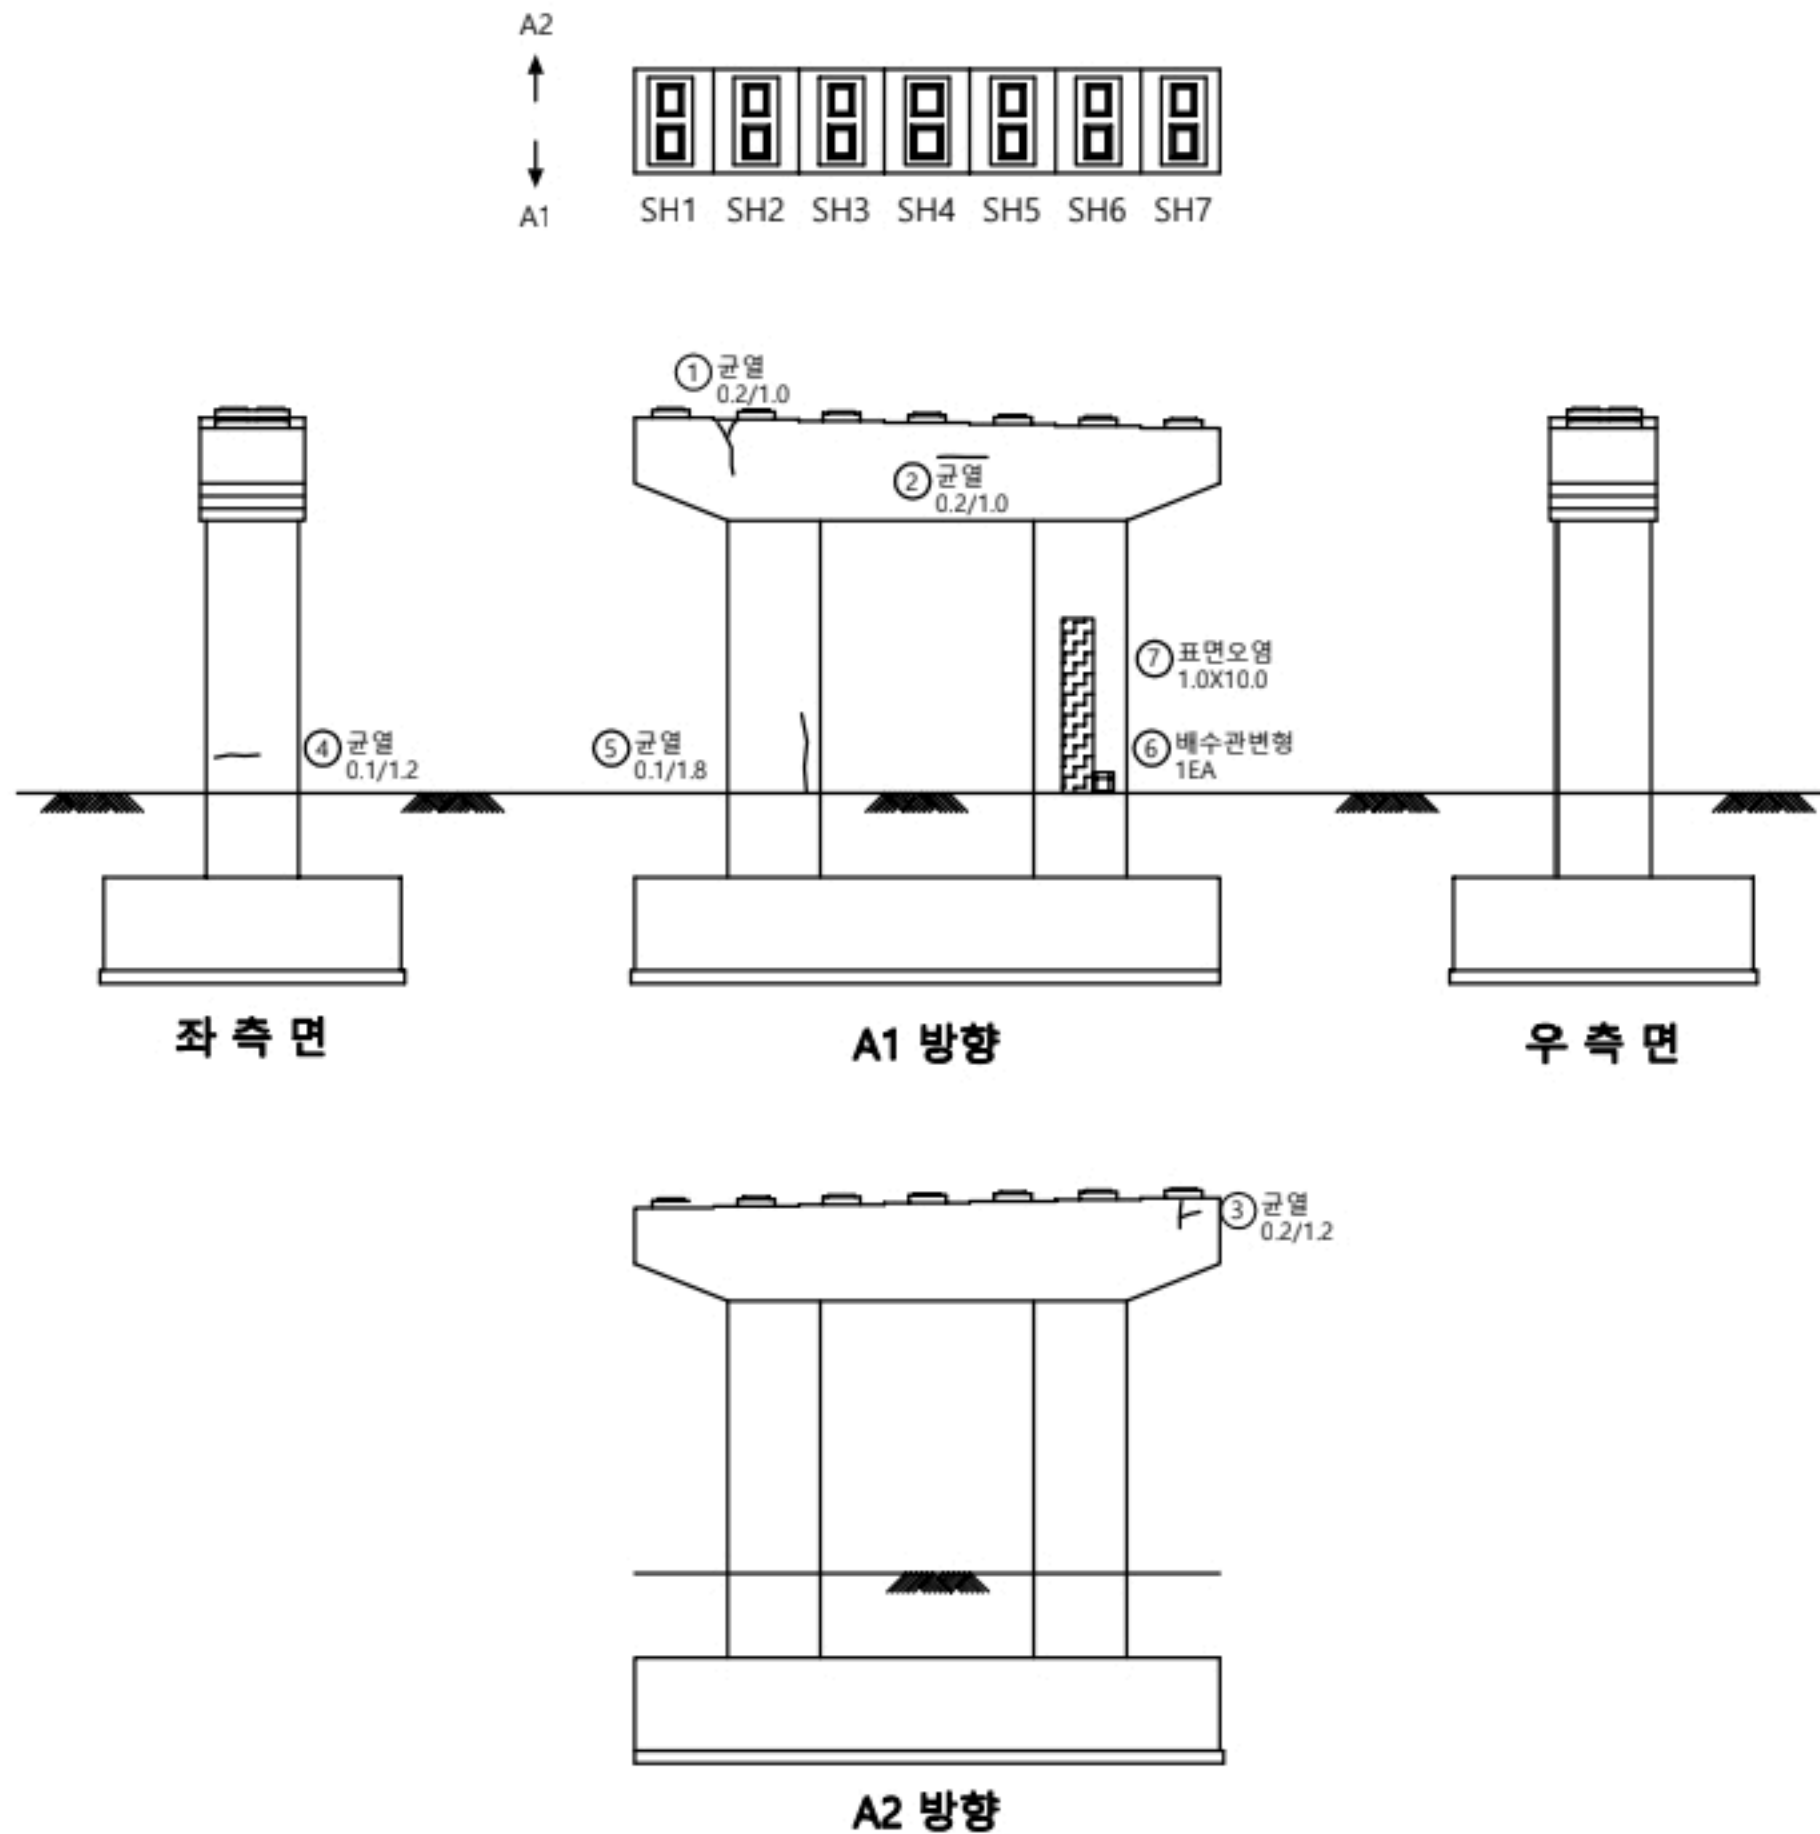
일광IC교(울산) 교각 P4

| 교각 | | | | | | | | | | |
|---|---|---|---|---|---|---|---|---|---|---|
| 1 | 구 | 교각 | 균열 | 0.2 | 1.0 | | 1 | m | 1.00 | |
| 2 | 신 | 교각 | 균열 | 0.2 | 1.0 | | 1 | m | 1.00 | |
| 3 | 구 | 교각 | 균열 | 0.2 | 1.2 | | 1 | m | 1.20 | |
| 4 | 구 | 교각 | 균열 | 0.1 | 1.2 | | 1 | m | 1.20 | |
| 5 | 구 | 교각 | 균열 | 0.1 | 1.8 | | 1 | m | 1.80 | |

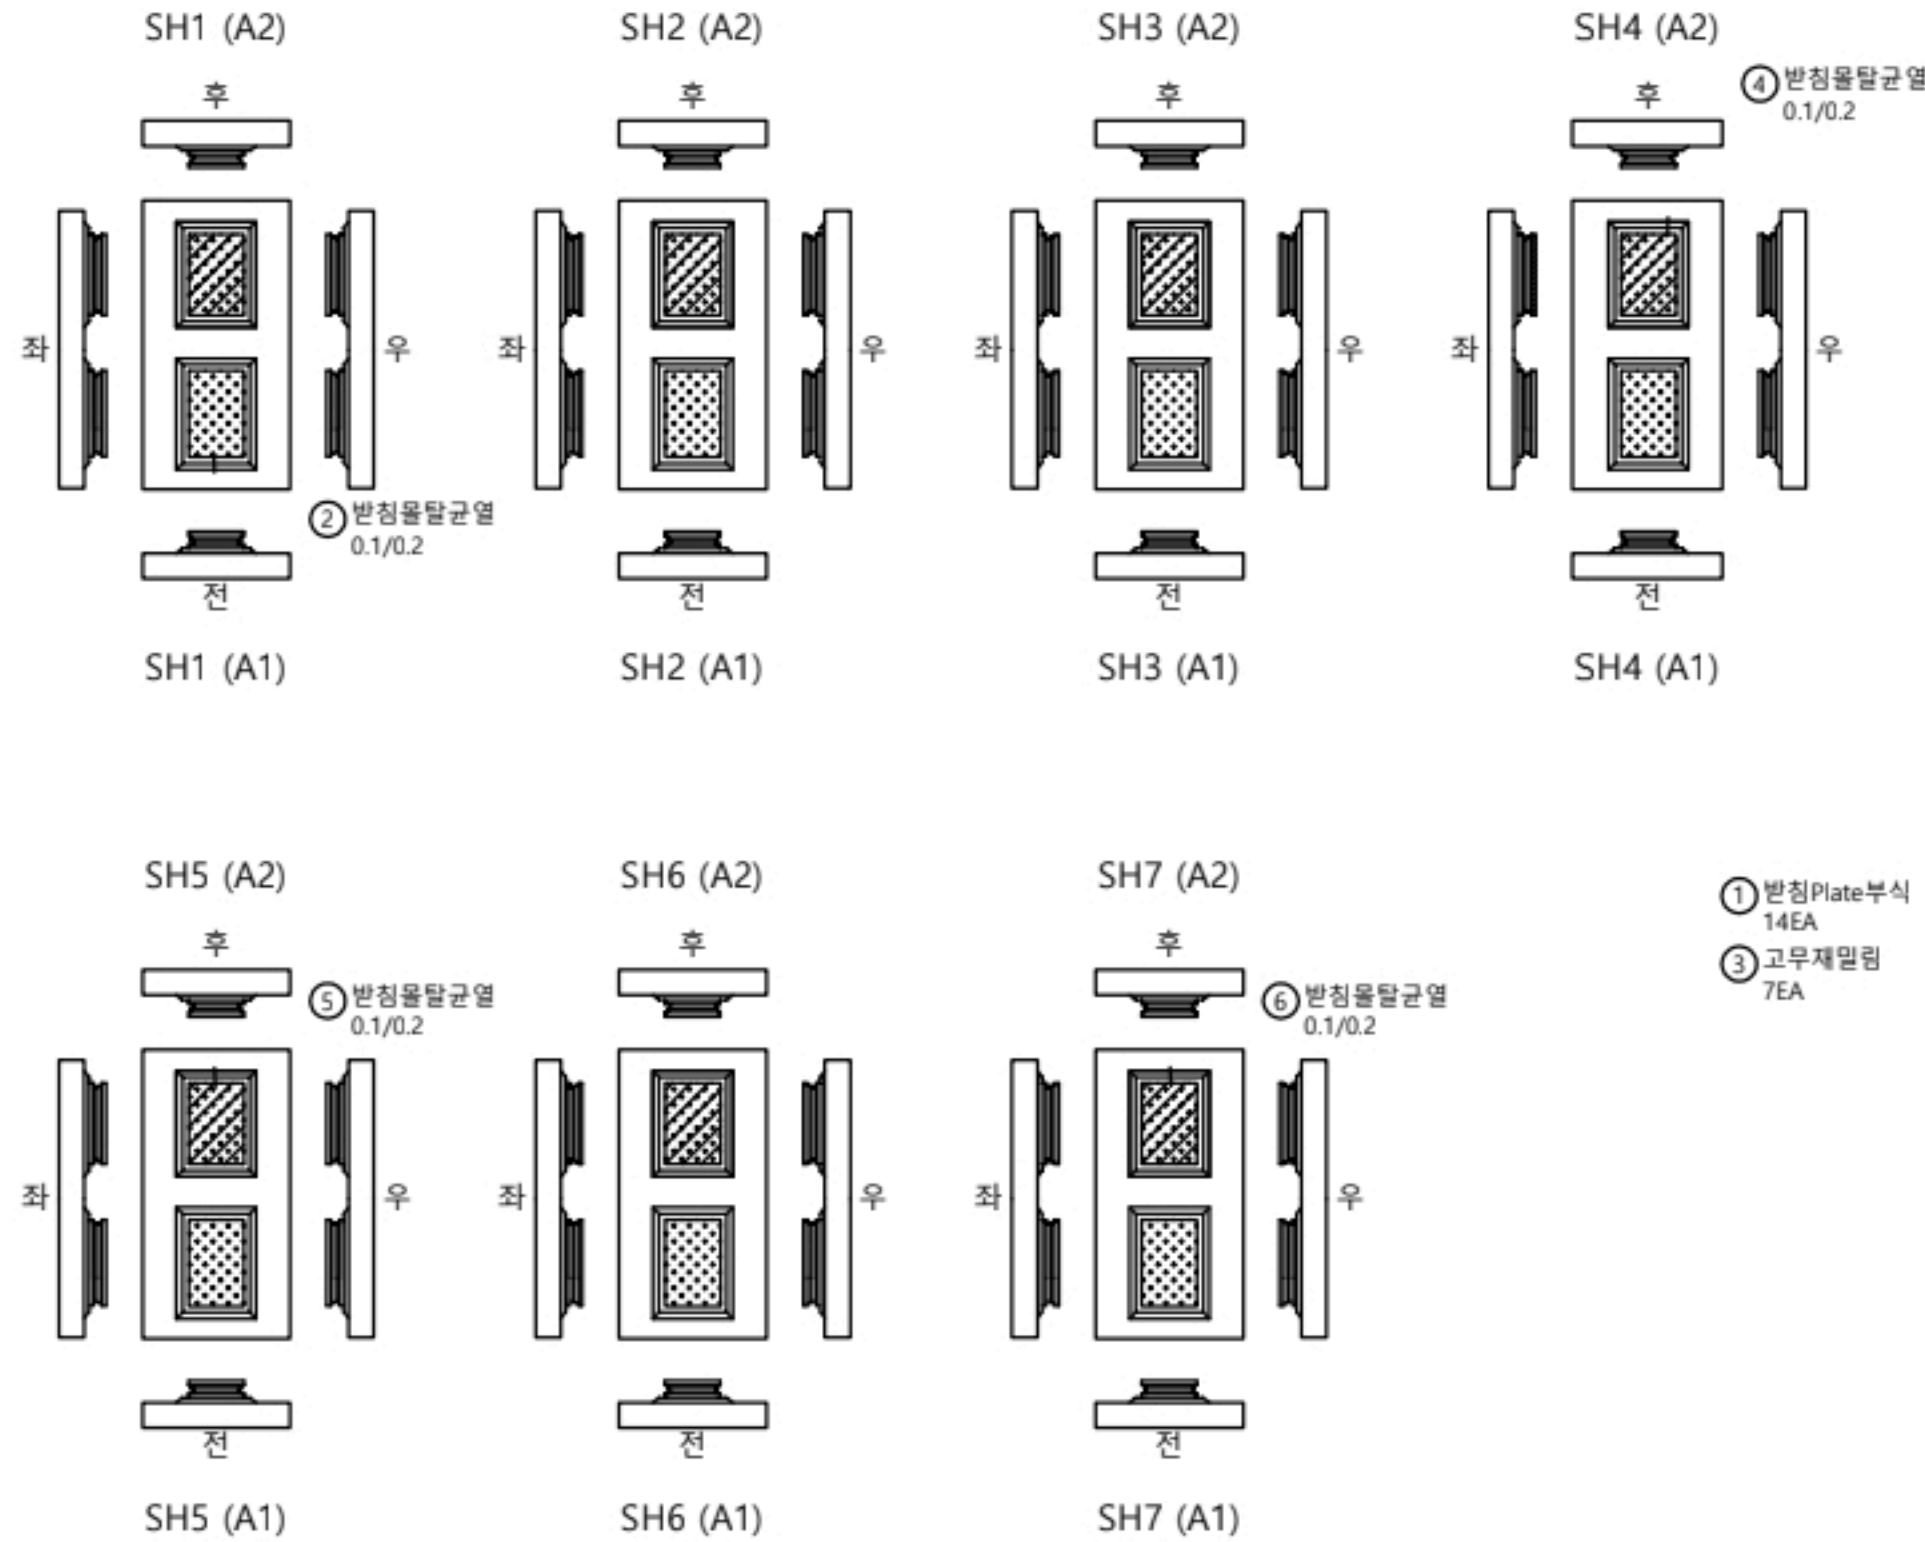
| 번호 | 선/구 | 구분명 | 손상현황 | 손상규모 | | | | | 비고 |
|---|---|---|---|---|---|---|---|---|---|
| 1 | 구 | 교량받침 | 플레이트 부식 | | | | 14 | EA | 14.00 |
| 2 | 구 | 교량받침 | 받침돌탈 균열 | 0.1 | 0.2 | | 1 | m | 0.20 |
| 3 | 구 | 교량받침 | 단성패드 손상 | | | | 7 | EA | 7.00 |
| 4 | 구 | 교량받침 | 받침돌탈 균열 | 0.1 | 0.2 | | 1 | m | 0.20 |

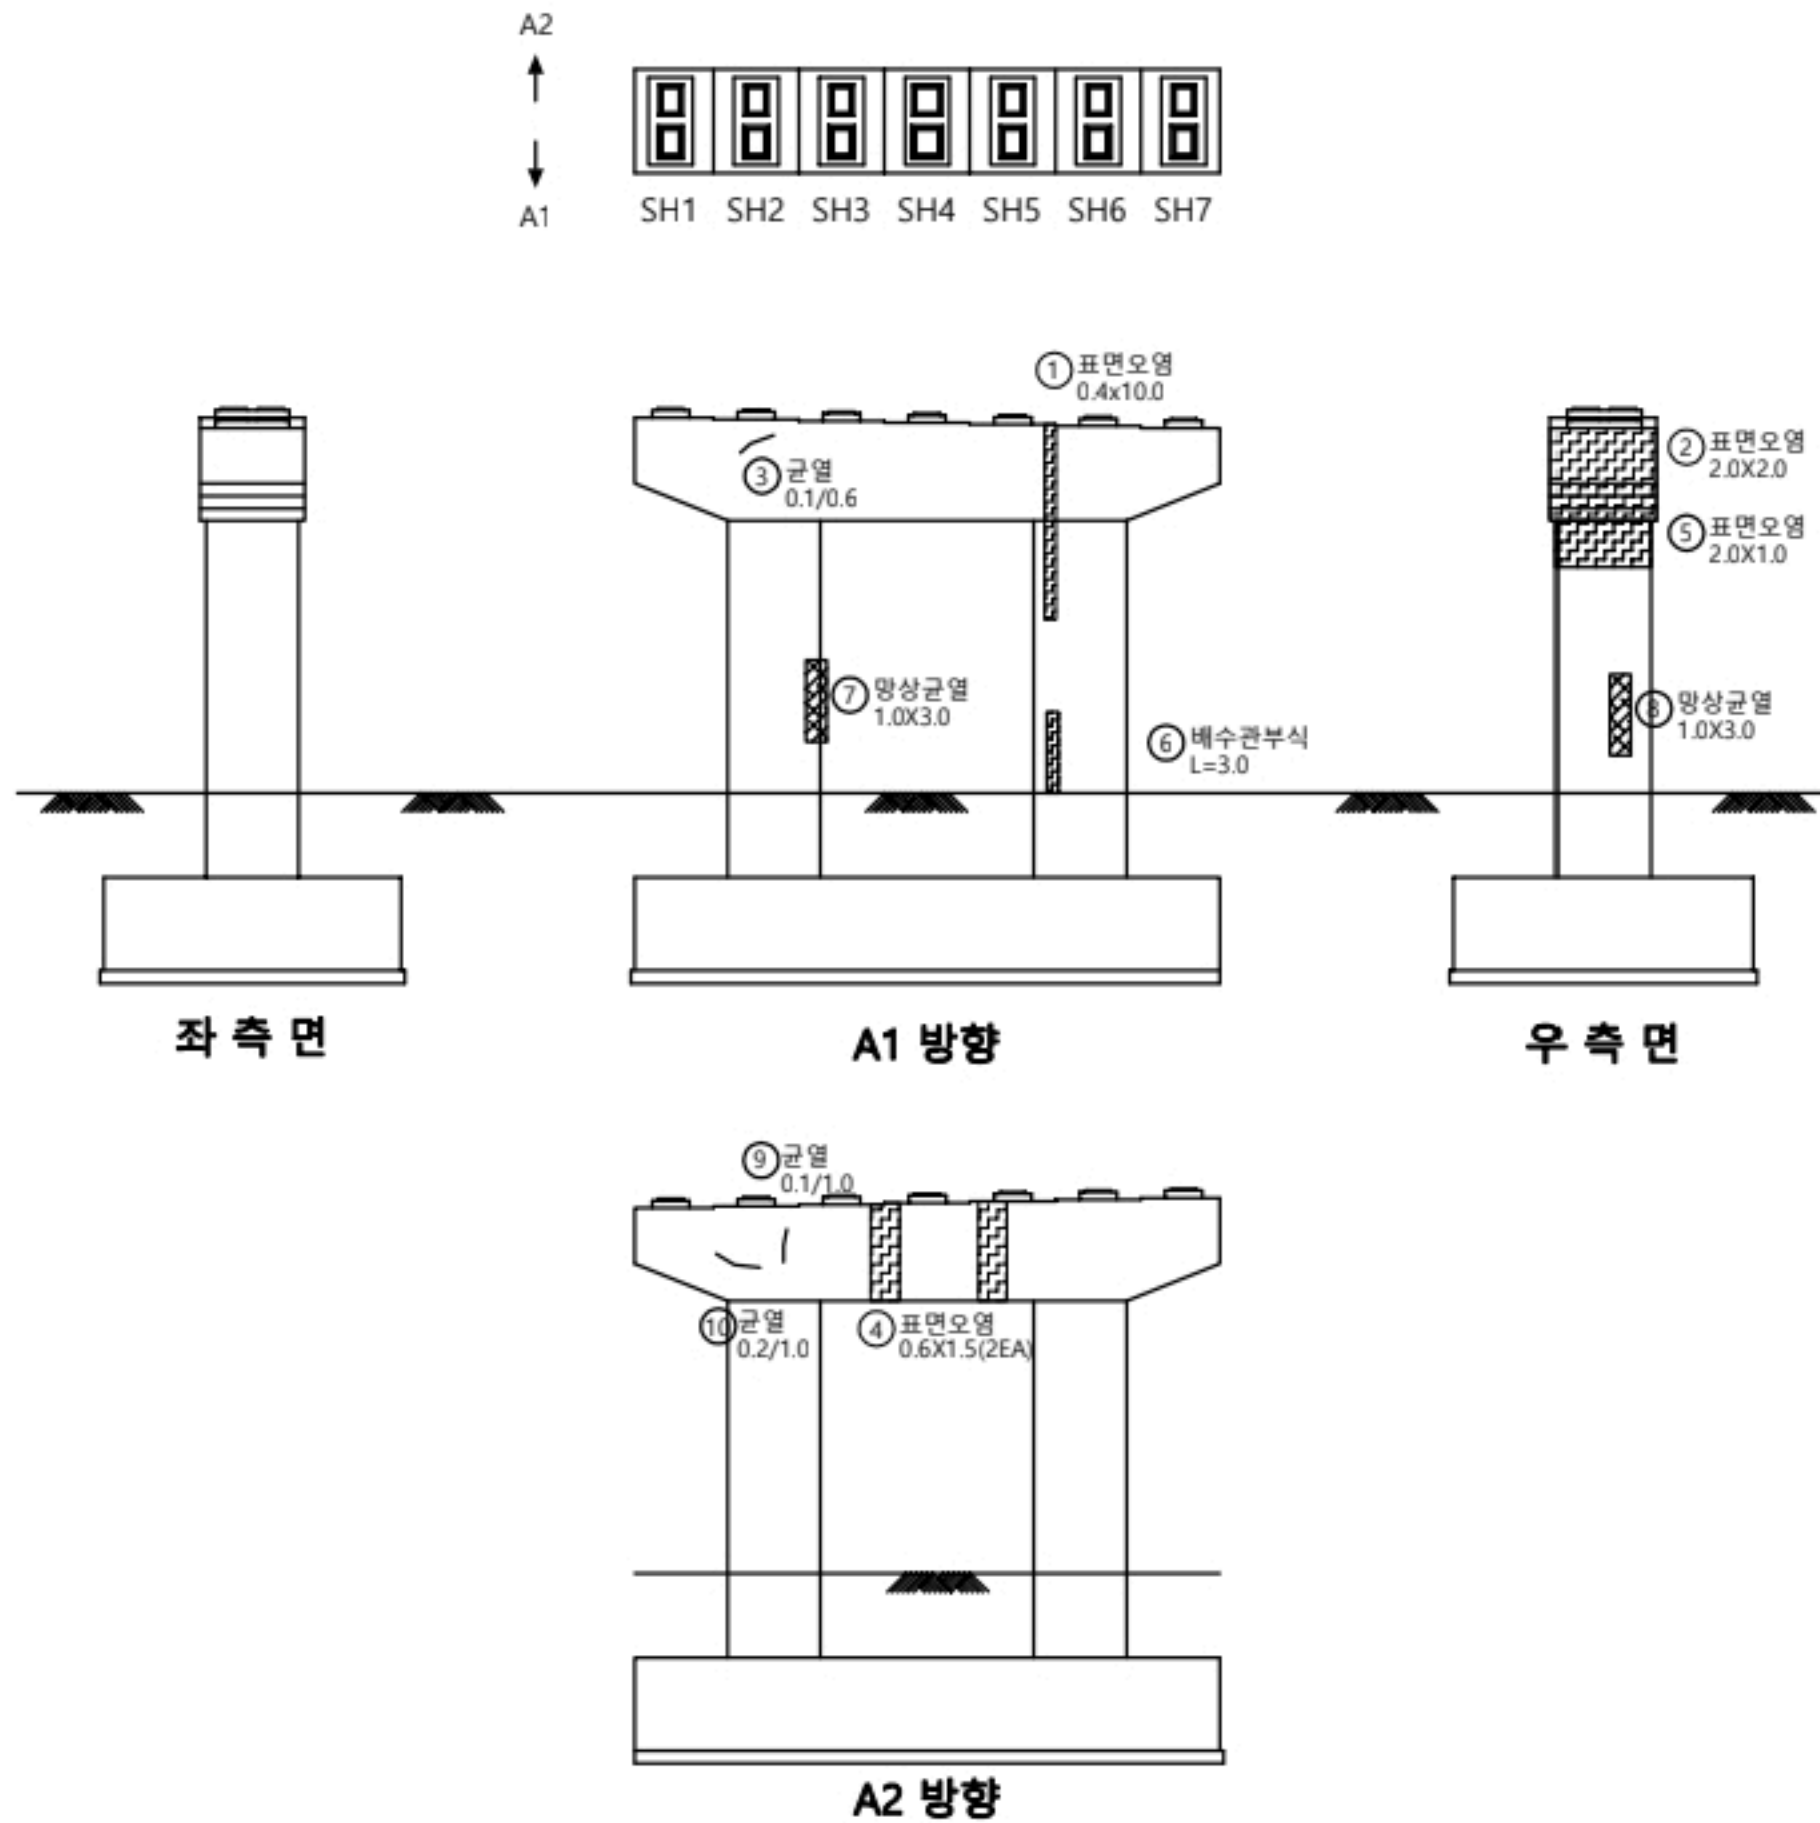
일광IC교(울산) 교각 P5

| 교각 P5 | | | | | | | | | | |
|---|---|---|---|---|---|---|---|---|---|---|
| 3 | 신 | 교각 | 균열 | 0.1 | 0.6 | | 1 | m | 0.60 | |
| 6 | 구 | 교각 | 배수관부식 | | | | 1 | EA | 1.00 | |
| 7 | 신 | 교각 | 망상균열 | 0.2 | 1.0 | 3.0 | 1 | m <sup>2</sup> | 3.00 | |
| 8 | 신 | 교각 | 망상균열 | 0.2 | 1.0 | 3.0 | 1 | m <sup>2</sup> | 3.00 | |
| 9 | 신 | 교각 | 균열 | 0.1 | 1.0 | | 1 | m | 1.00 | |
| 10 | 신 | 교각 | 균열 | 0.2 | 1.0 | | 1 | m | 1.00 | |

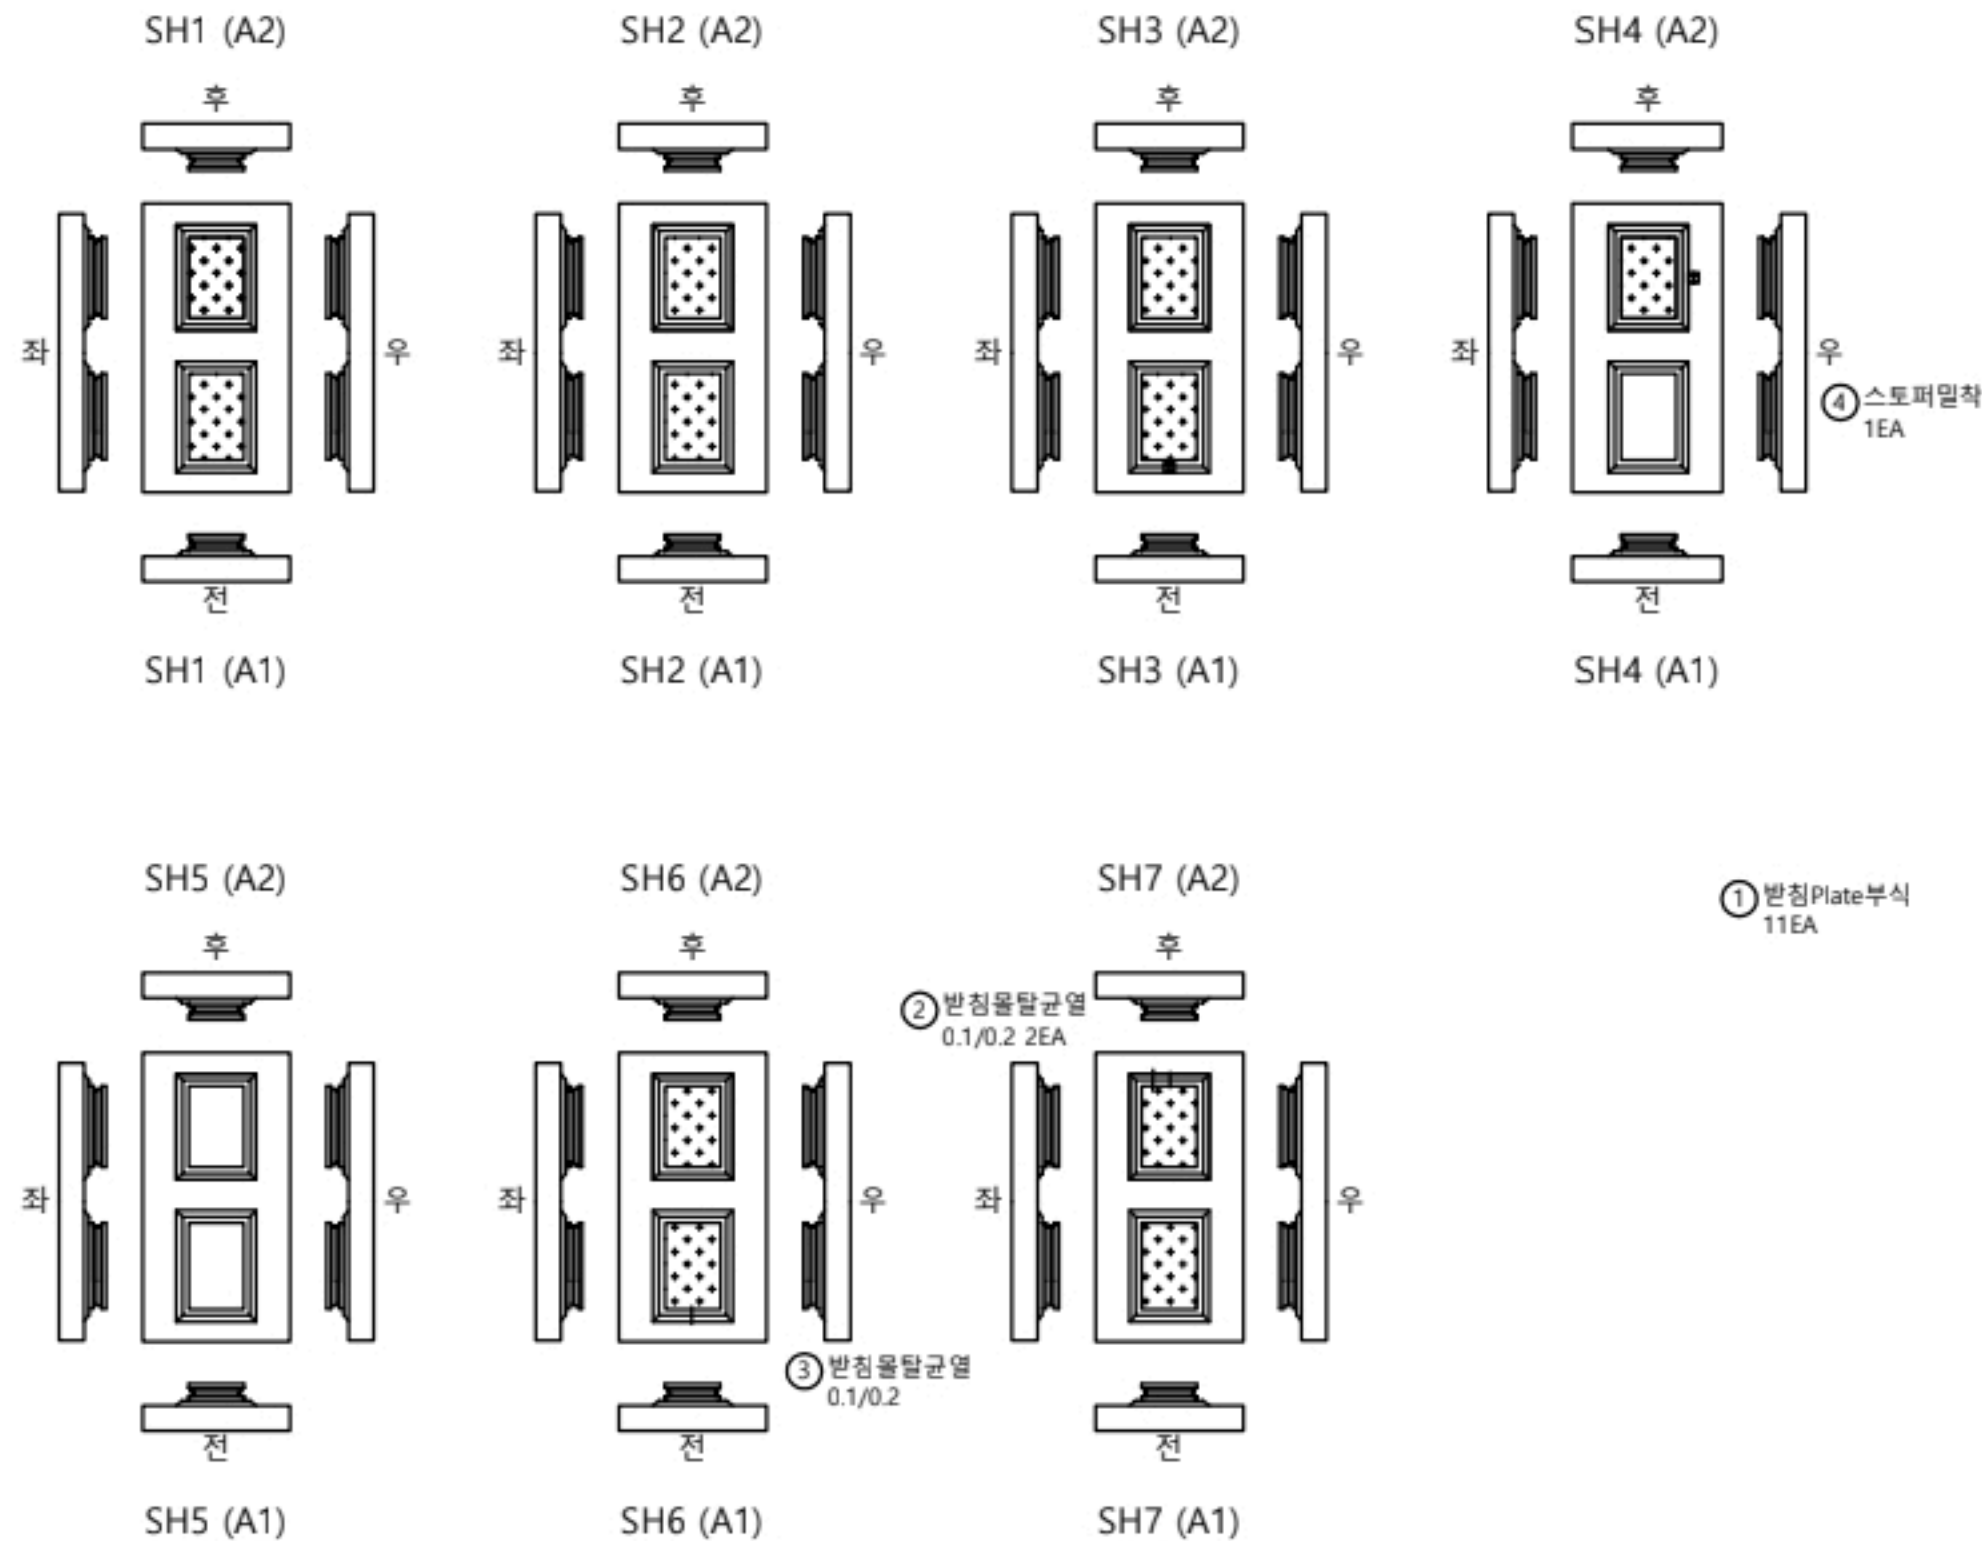
| 번호 | 선/구 | 부재명 | 손상현황 | 손상규모 | | | | | 비고 |
|---|---|---|---|---|---|---|---|---|---|
| 1 | 선 | 교량받침 | 플레이트 부식 | | | | 11 | EA | 11.00 |
| 2 | 선 | 교량받침 | 받침물달 균열 | 0.1 | 0.2 | | 2 | m | 0.40 |
| 3 | 구 | 교량받침 | 받침물달 균열 | 0.1 | 0.2 | | 1 | m | 0.20 |
