일광IC교(울산) 교면포장 S1

| 용역명 | | 2023년 부산울산고속도로 정밀안전점검 및 성능평가용역 | | | |

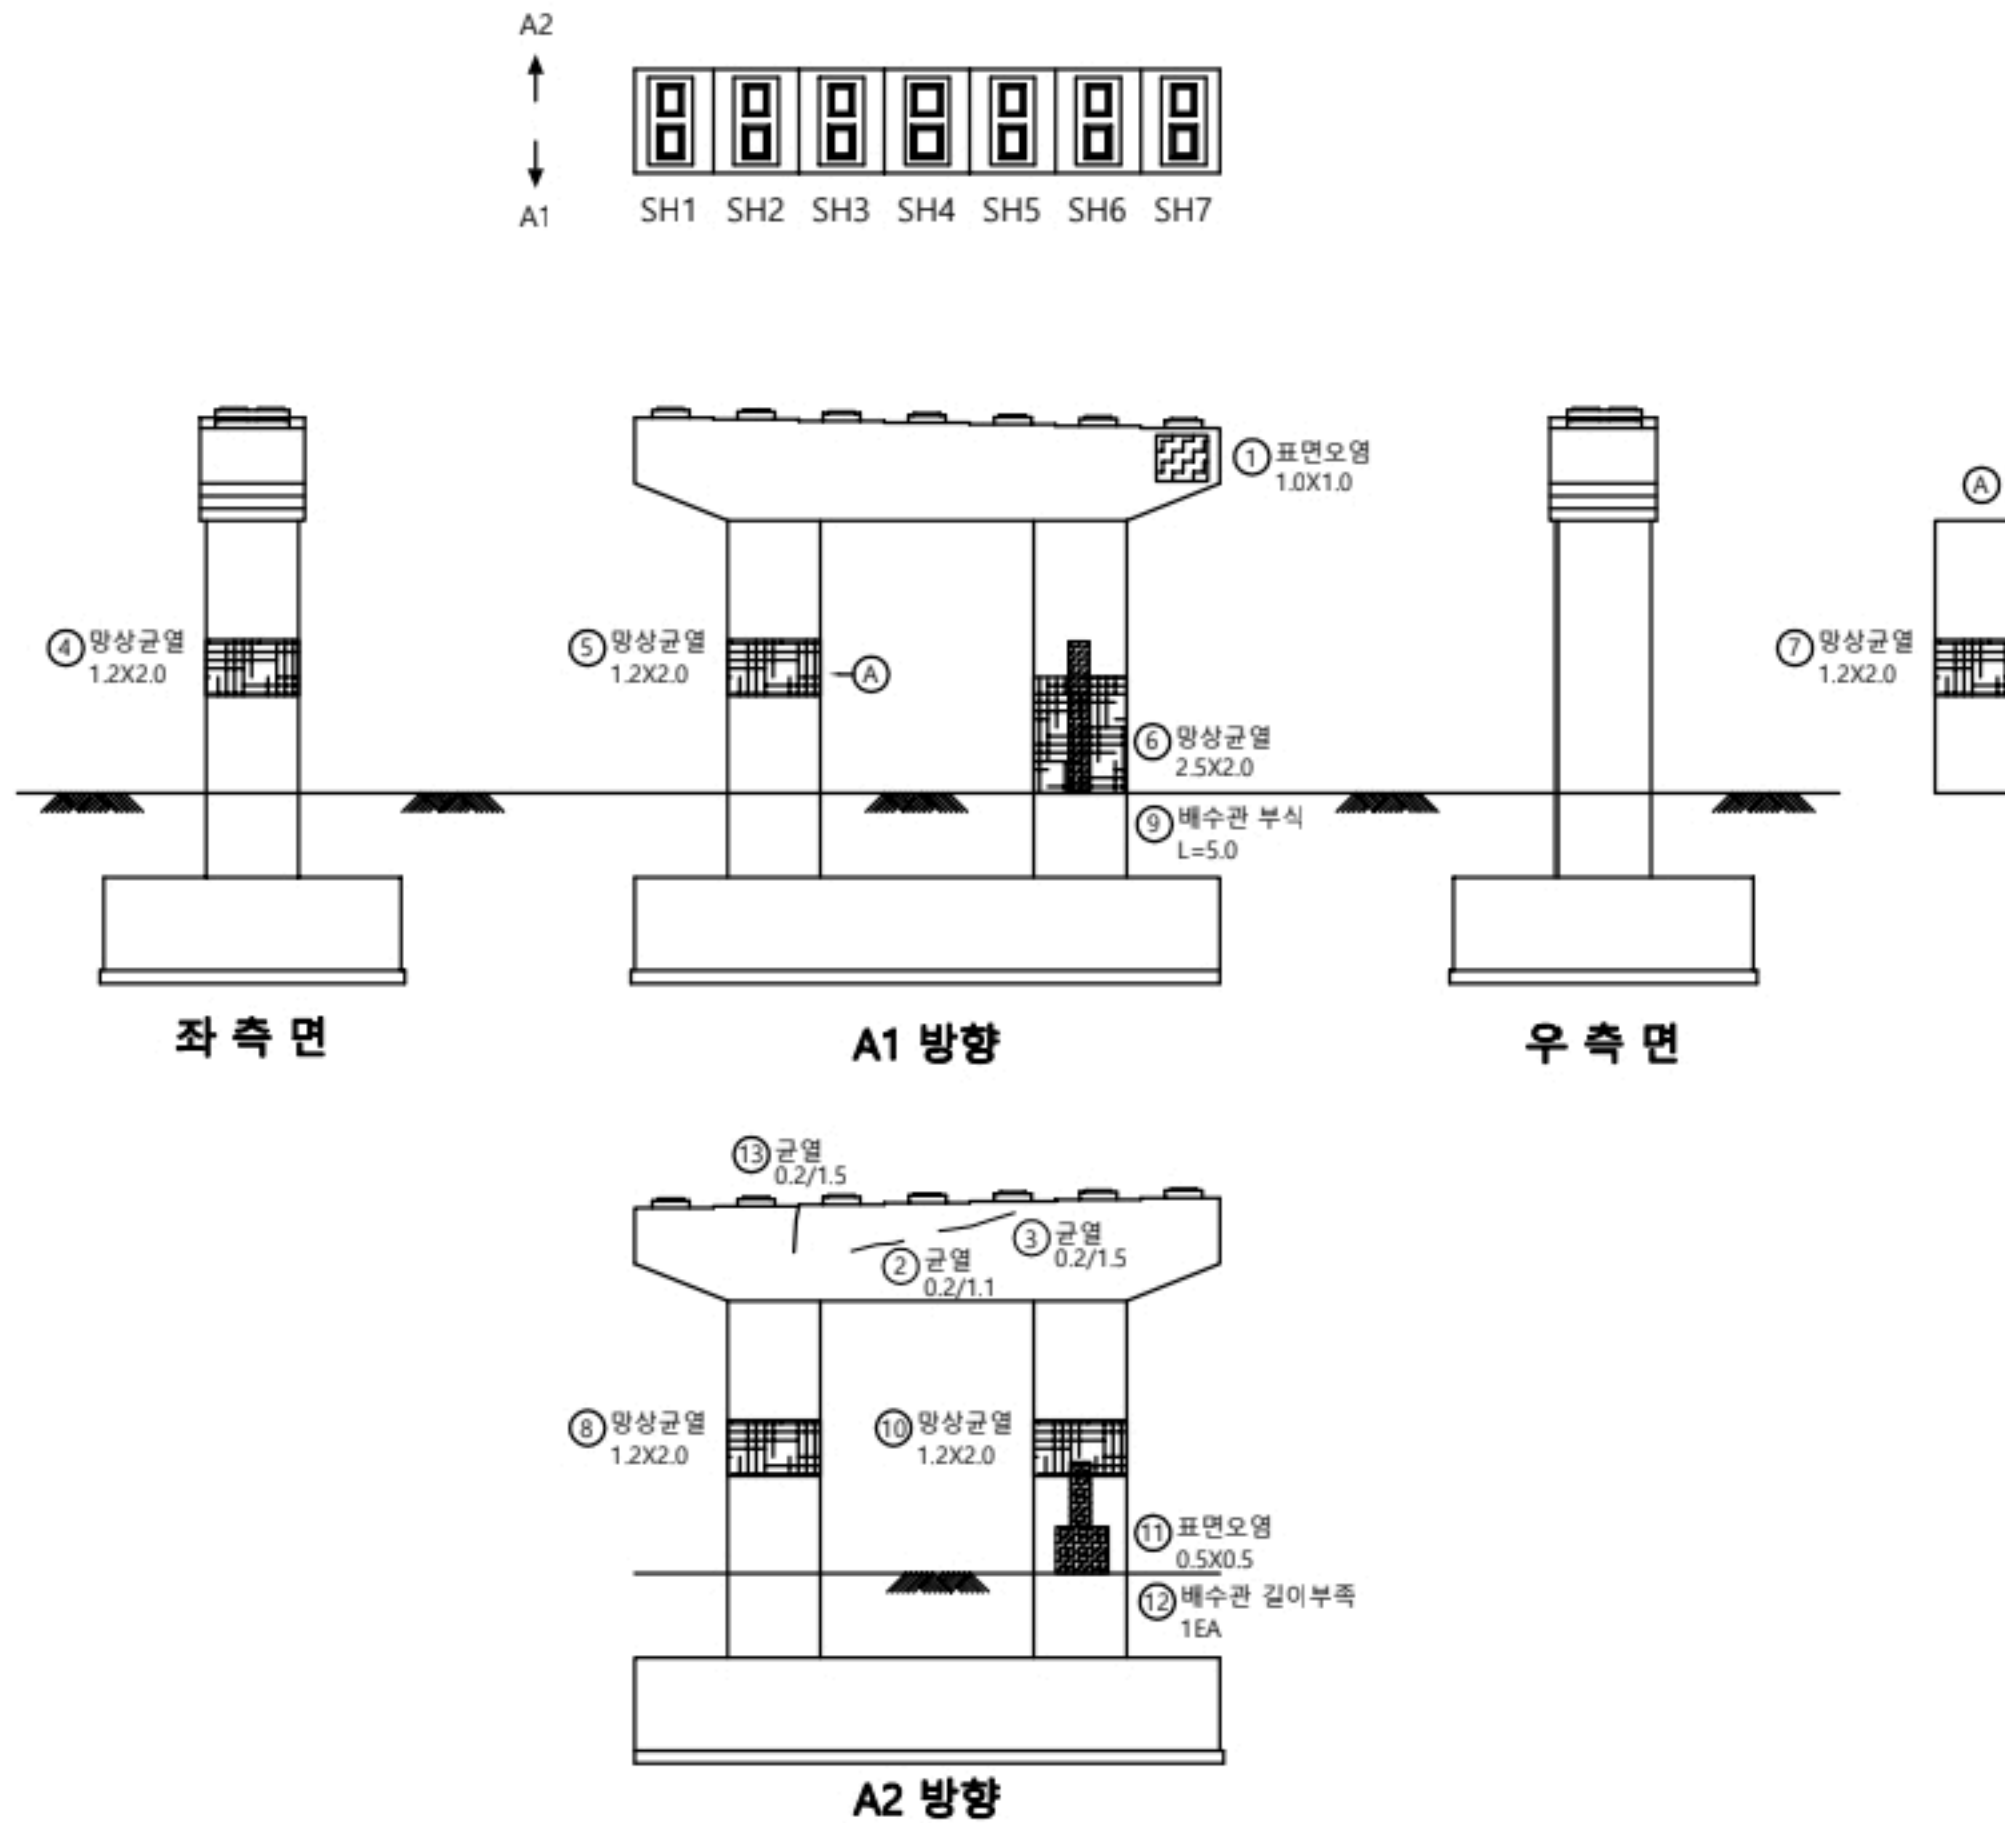
| 교각 | | | | | | | | | |
|---|---|---|---|---|---|---|---|---|---|
| P6 | | | | | | | | | |

| 교각 | | | | | | | | | |
|---|---|---|---|---|---|---|---|---|---|
| 2 | 구 | 교각 | 균열 | 0.2 | 1.1 | | 1 | m | 1.10 |
| 3 | 구 | 교각 | 균열 | 0.2 | 1.5 | | 1 | m | 1.50 |
| 4 | 구 | 교각 | 망상균열 | 0.2 | 1.2 | 2.0 | 1 | m <sup>2</sup> | 2.40 |
| 5 | 구 | 교각 | 망상균열 | 0.2 | 1.2 | 2.0 | 1 | m <sup>2</sup> | 2.40 |
| 6 | 구 | 교각 | 망상균열 | 0.2 | 2.5 | 2.0 | 1 | m <sup>2</sup> | 5.00 |
| 9 | 구 | 배수시설 | 배수관 부식 | | | | 1 | EA | 1.00 |

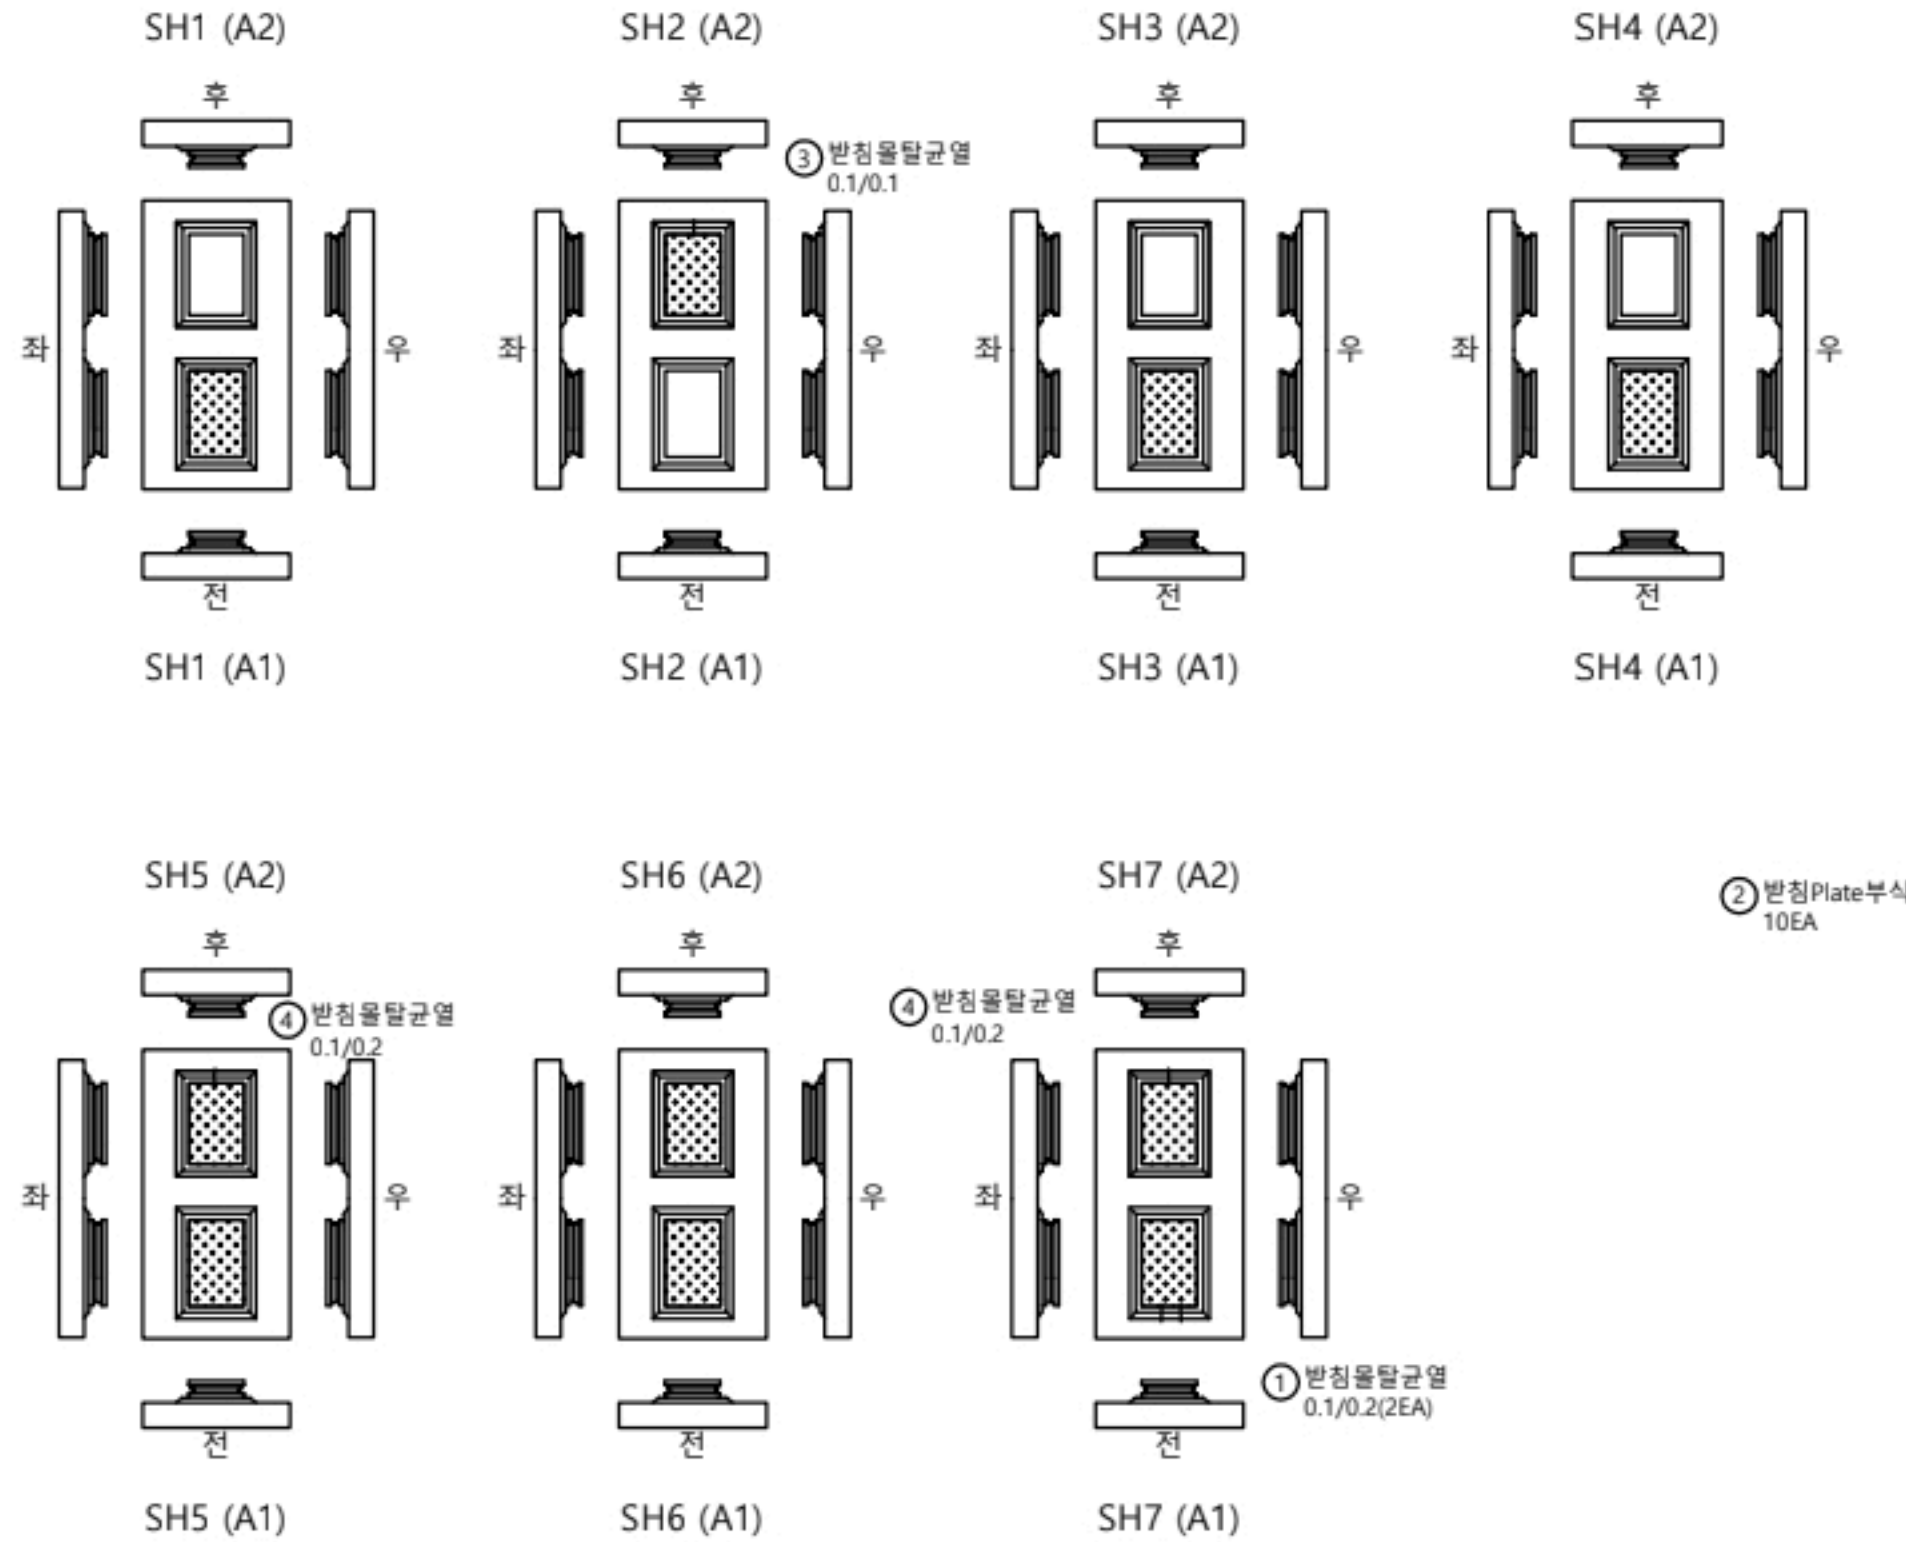
| 번호 | 선/구 | 부재명 | 손상현황 | 손상규모 | | | | | 비고 |
|---|---|---|---|---|---|---|---|---|---|
| 1 | 구 | 교량받침 | 받침돌상 균열 | 0.1 | 0.2 | | 2 | m | 0.40 |
| 2 | 구 | 교량받침 | 플레이트 부식 | | | | 10 | EA | 10.00 |
| 3 | 구 | 교량받침 | 받침돌상 균열 | 0.1 | 0.1 | | 1 | m | 0.10 |
| 4 | 구 | 교량받침 | 받침돌상 균열 | 0.1 | 0.2 | | 1 | m | 0.20 |
| 5 | 신 | 교량받침 | 받침돌상 균열 | 0.1 | 0.2 | | 1 | m | 0.20 |

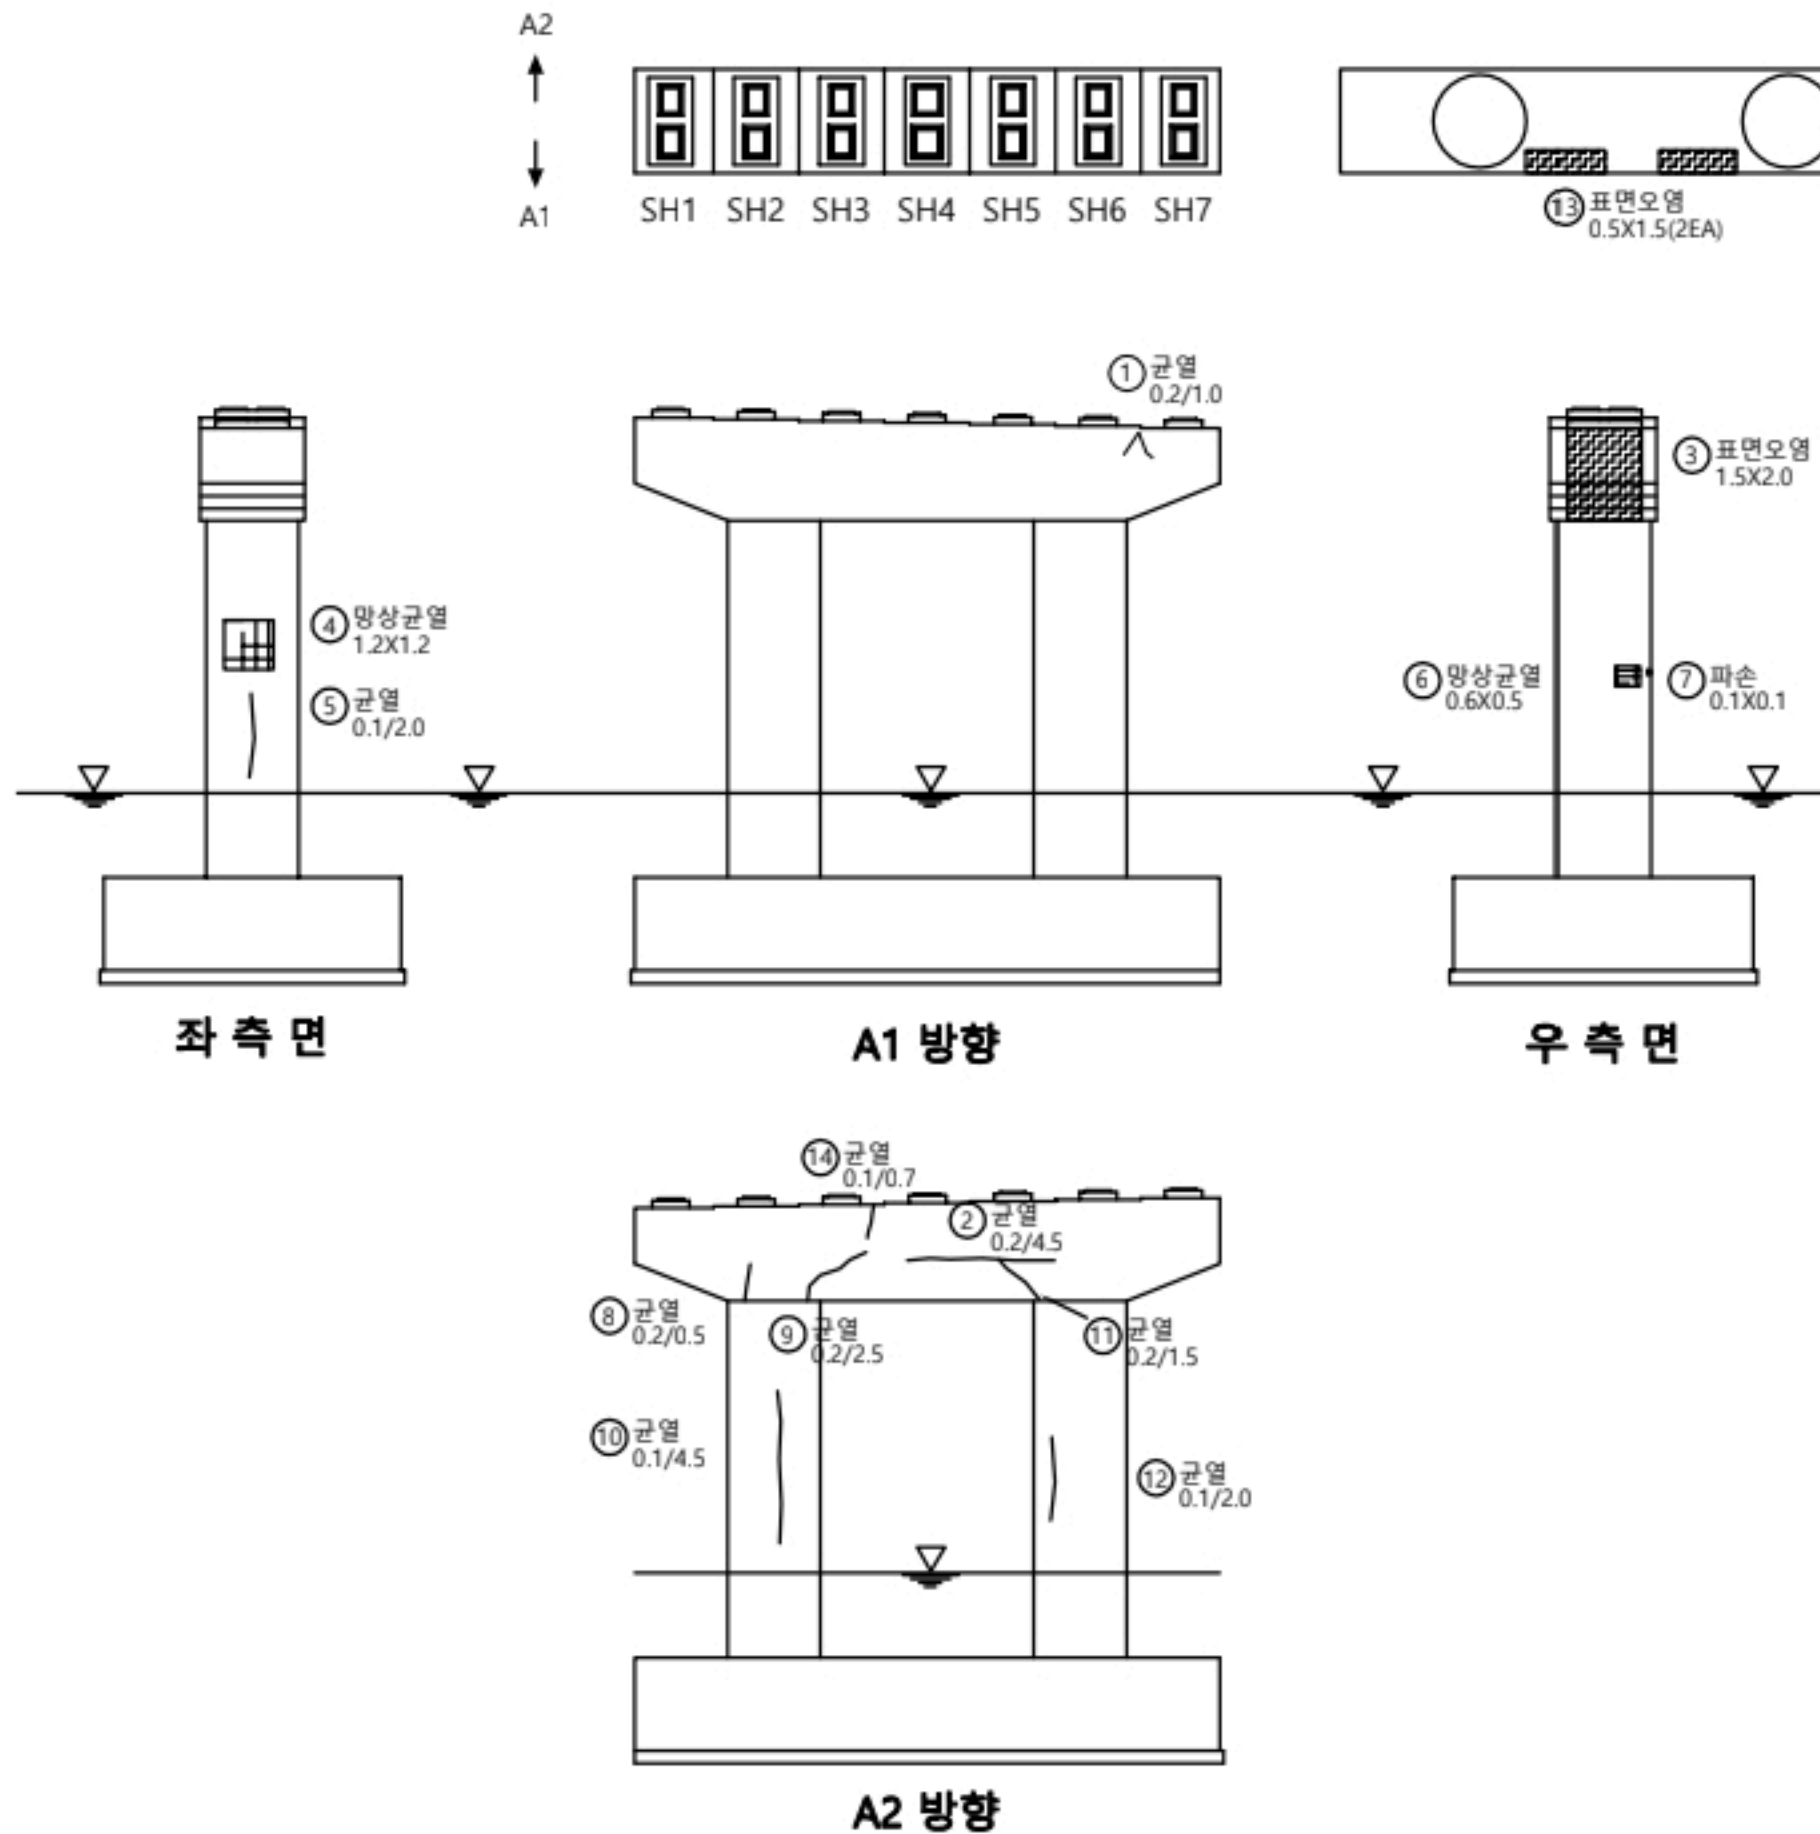
일광IC교(울산) 교각 P7

| 교각<br>P7 | | | | | | | | | | |
|---|---|---|---|---|---|---|---|---|---|---|
| 1 | 구 | 교각 | 균열 | 0.2 | 1.0 | | 1 | m | 1.00 | |
| 2 | 구 | 교각 | 균열 | 0.2 | 4.5 | | 1 | m | 4.50 | |
| 4 | 구 | 교각 | 망상균열 | 0.2 | 1.2 | 1.2 | 1 | m <sup>2</sup> | 1.44 | |
| 5 | 구 | 교각 | 균열 | 0.1 | 2.0 | | 1 | m | 2.00 | |
| 6 | 구 | 교각 | 망상균열 | 0.2 | 0.6 | 0.5 | 1 | m <sup>2</sup> | 0.30 | |
| 9 | 구 | 교각 | 균열 | 0.2 | 2.5 | | 1 | m | 2.50 | |

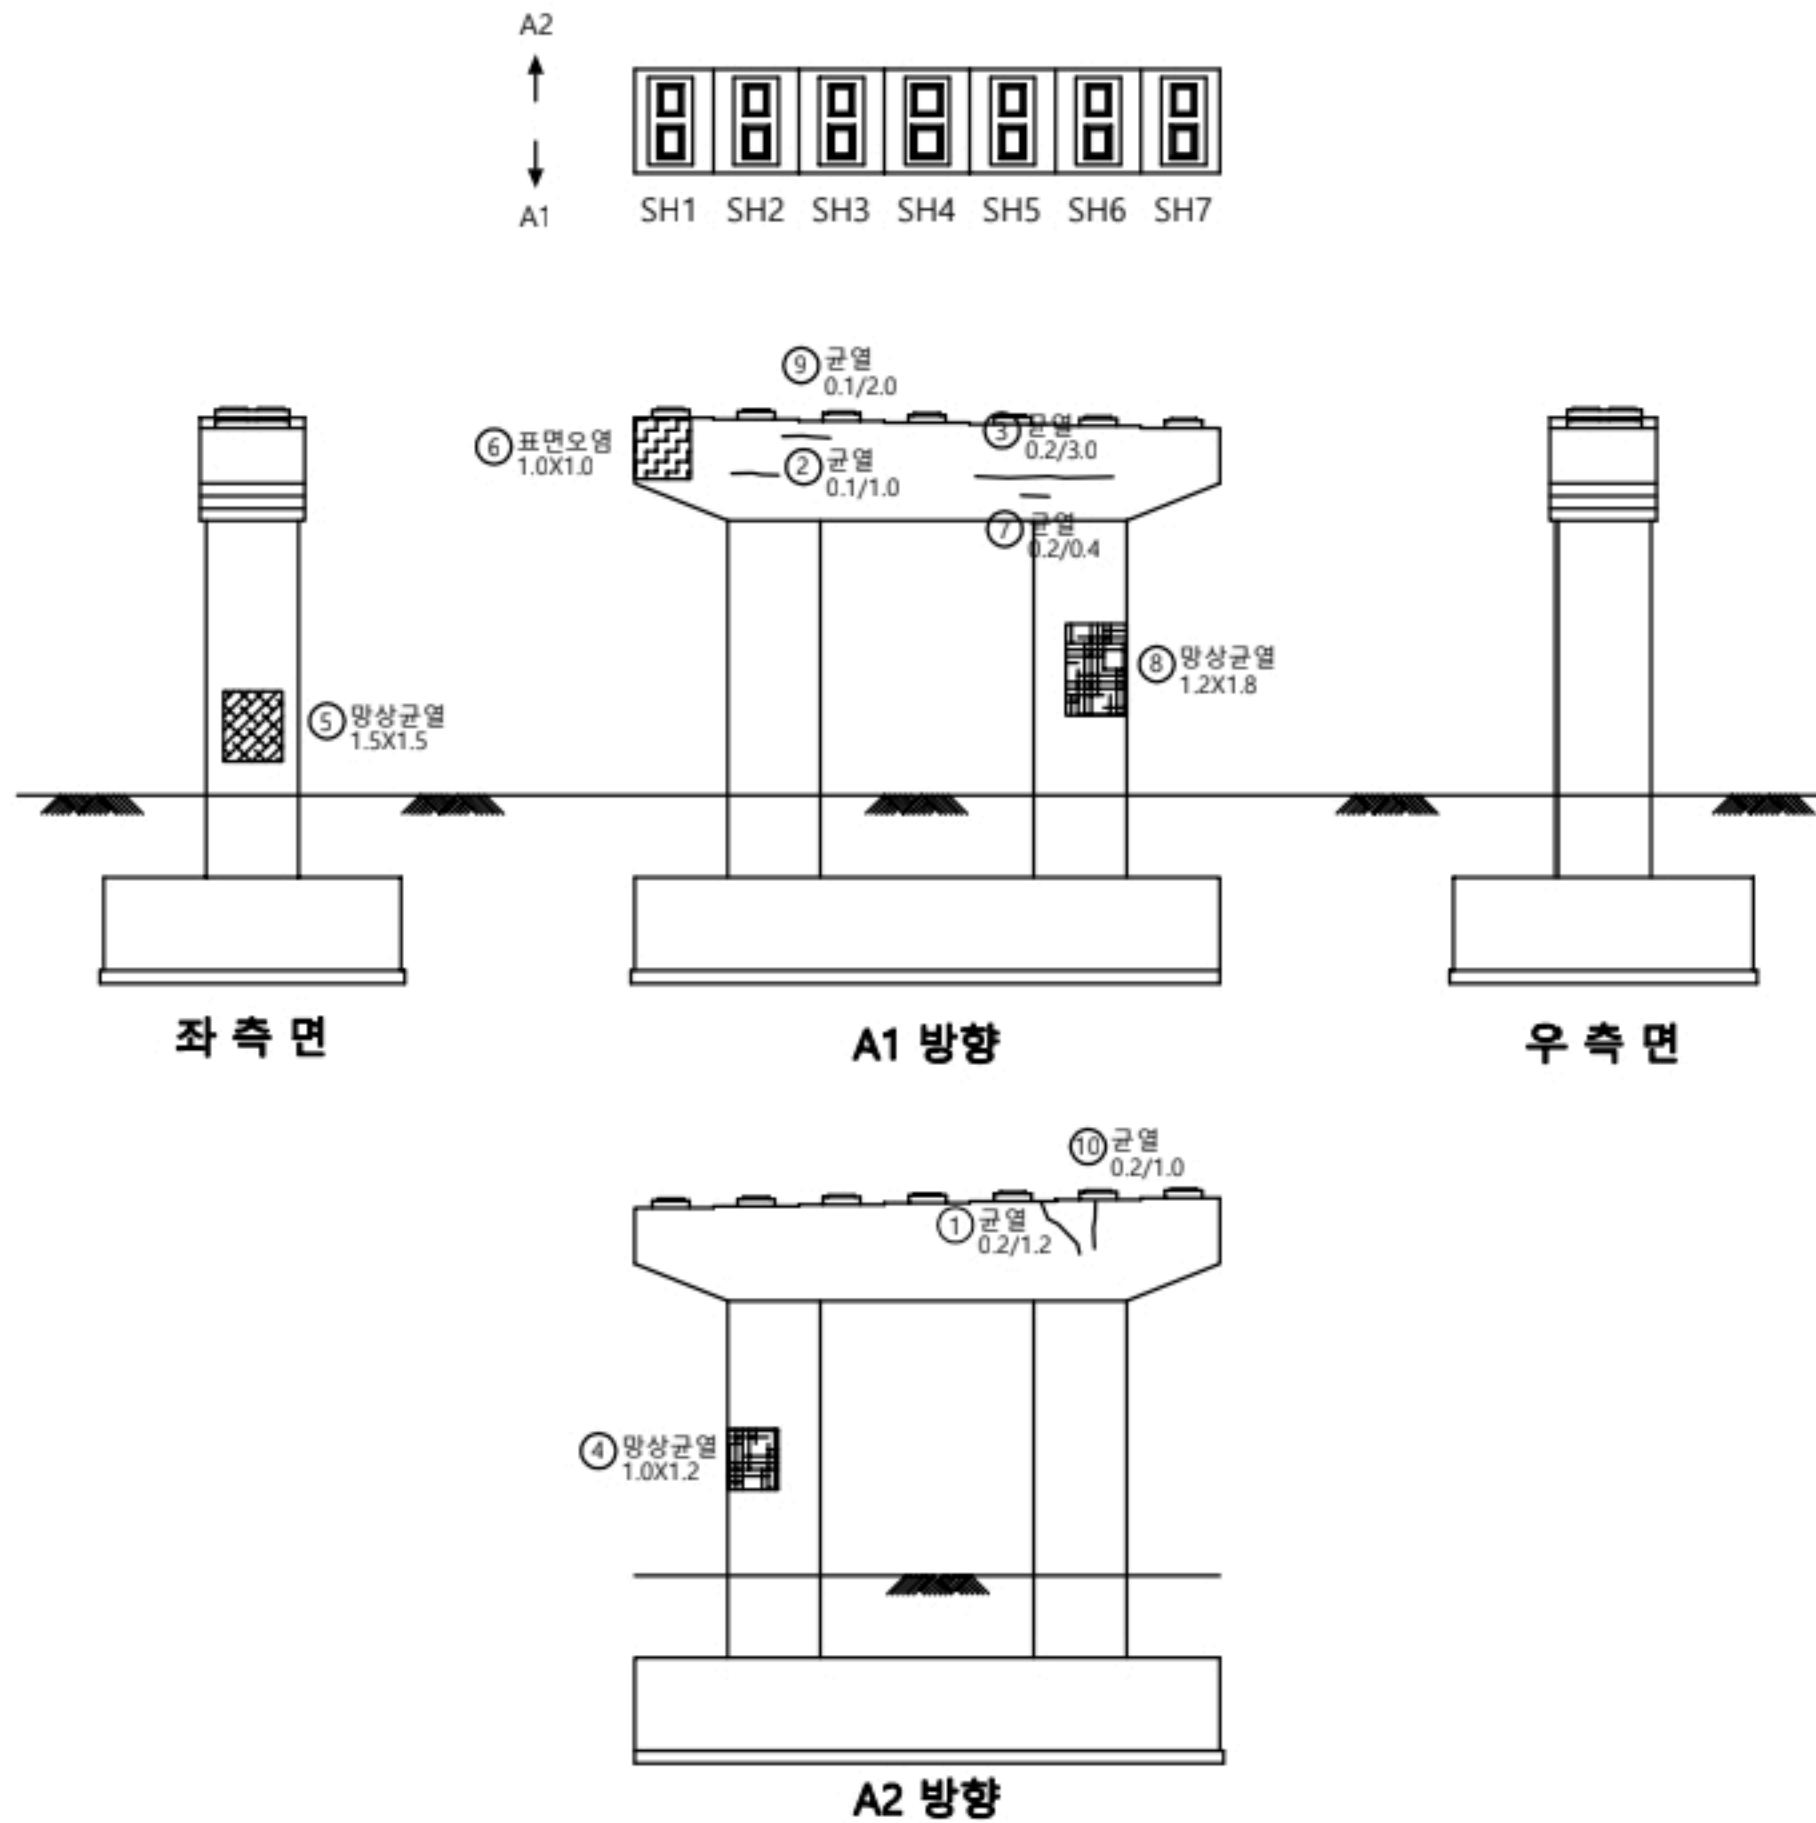
| 교각 P8 | | | | | | | | | | |

| 교각 P8 | | | | | | | | | | |
|---|---|---|---|---|---|---|---|---|---|---|
| 1 | 구 | 교각 | 균열 | 0.2 | 1.2 | | 1 | m | 1.20 | |
| 2 | 구 | 교각 | 균열 | 0.1 | 1.0 | | 1 | m | 1.00 | |
