# 일광IC교(울산) 교면포장 S1

# 손상물량표

| 용 역 명 | | 2023년 부산울산고속도로 정밀안전점검 및 성능평가용역 | | | |

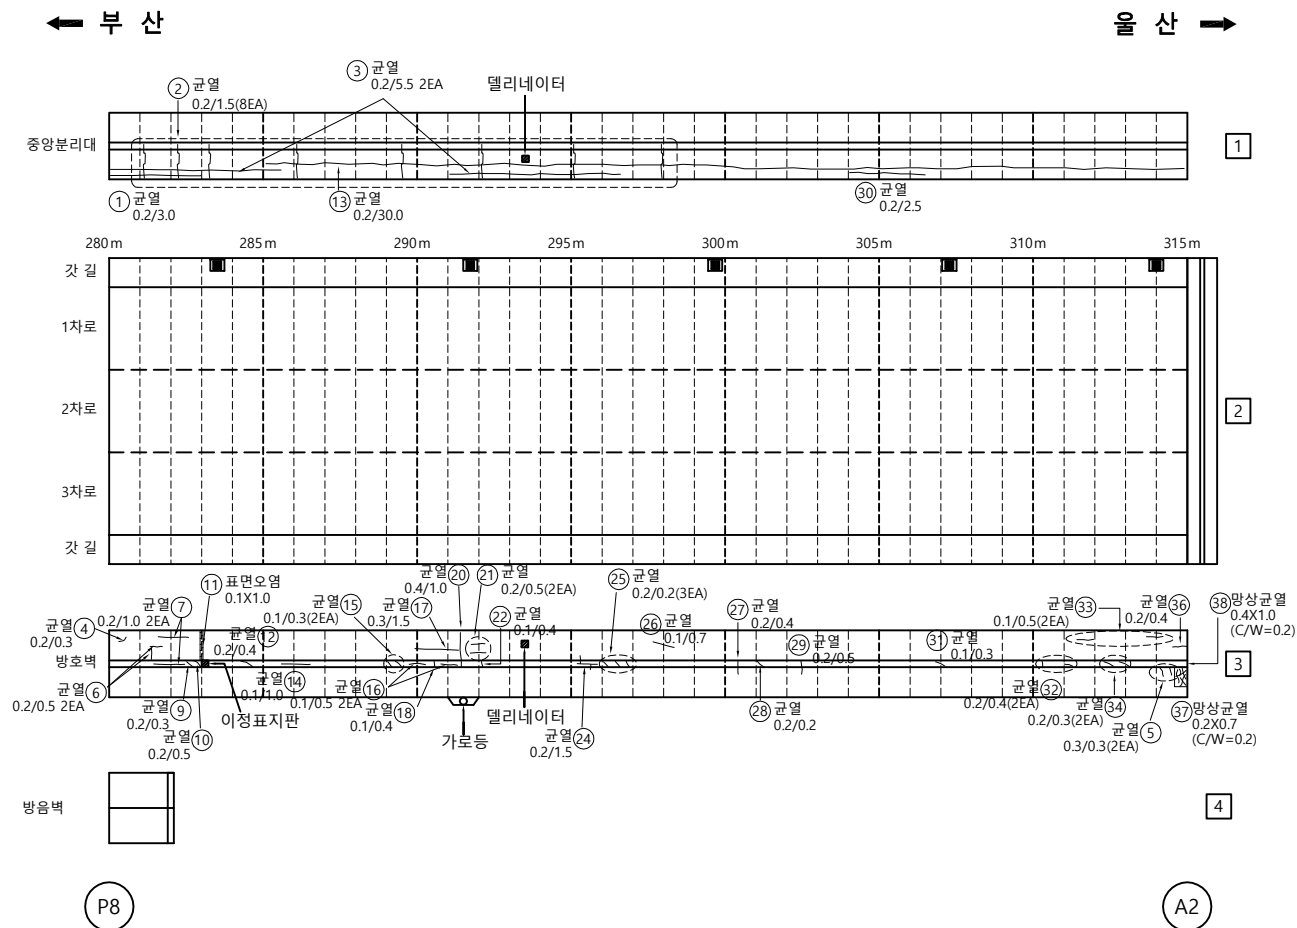
일광IC교(울산) 교면포장 S9

| 번호 | 신/구 | 부재명 | 손 상 원 인 | 손 상 규 모 | | | | | 비고 |
|---|---|---|---|---|---|---|---|---|---|
| 1 | 구 | 방호벽 | 균열 | 0.2 | 3.0 | | 1 | m | 3.00 |
| 5 | 구 | 방호벽 | 균열 | 0.2 | 15.0 | | 1 | m | 15.00 |
| 13 | 구 | 방호벽 | 균열(0.3mm이상) | 0.3 | 2.5 | | 1 | m | 2.50 |
