# 일광IC교(울산) 교면포장 S1

# 손상물량표

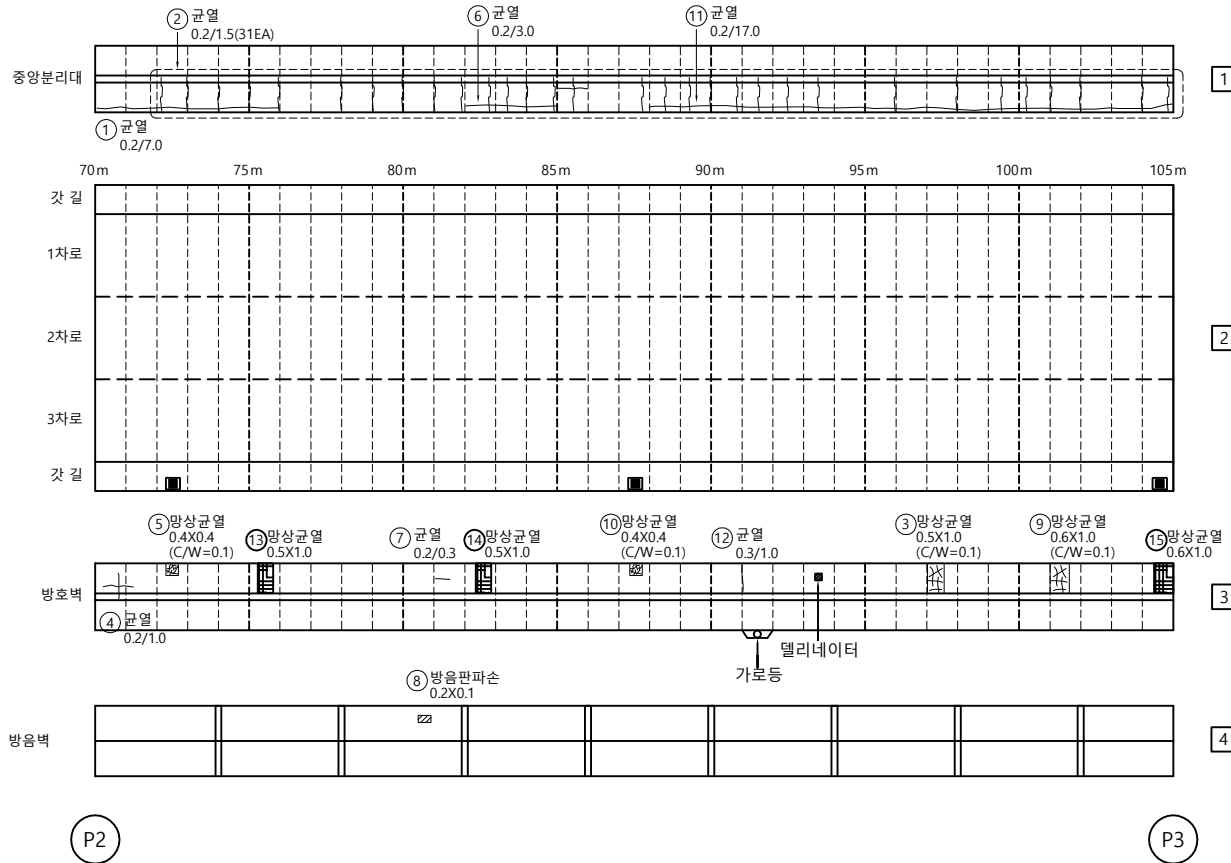
| 번호 | 선/구 | 부재명 | 손 상 현 황 | 손 상 규 모 | | | | | 비고 |
|---|---|---|---|---|---|---|---|---|---|
| 1 | 구 | 방호벽 | 균열 | 0.2 | 18.5 | | 1 | m | 18.50 |
| 2 | 구 | 방호벽 | 균열 | 0.2 | 1.5 | | 30 | m | 45.00 |
| 3 | 구 | 방호벽 | 망상균열 | 0.1 | 0.6 | 1.0 | 1 | m <sup>2</sup> | 0.60 |
| 21 | 구 | 방호벽 | 균열(0.3mm이상) | 0.3 | 1.3 | | 1 | m | 1.30 |

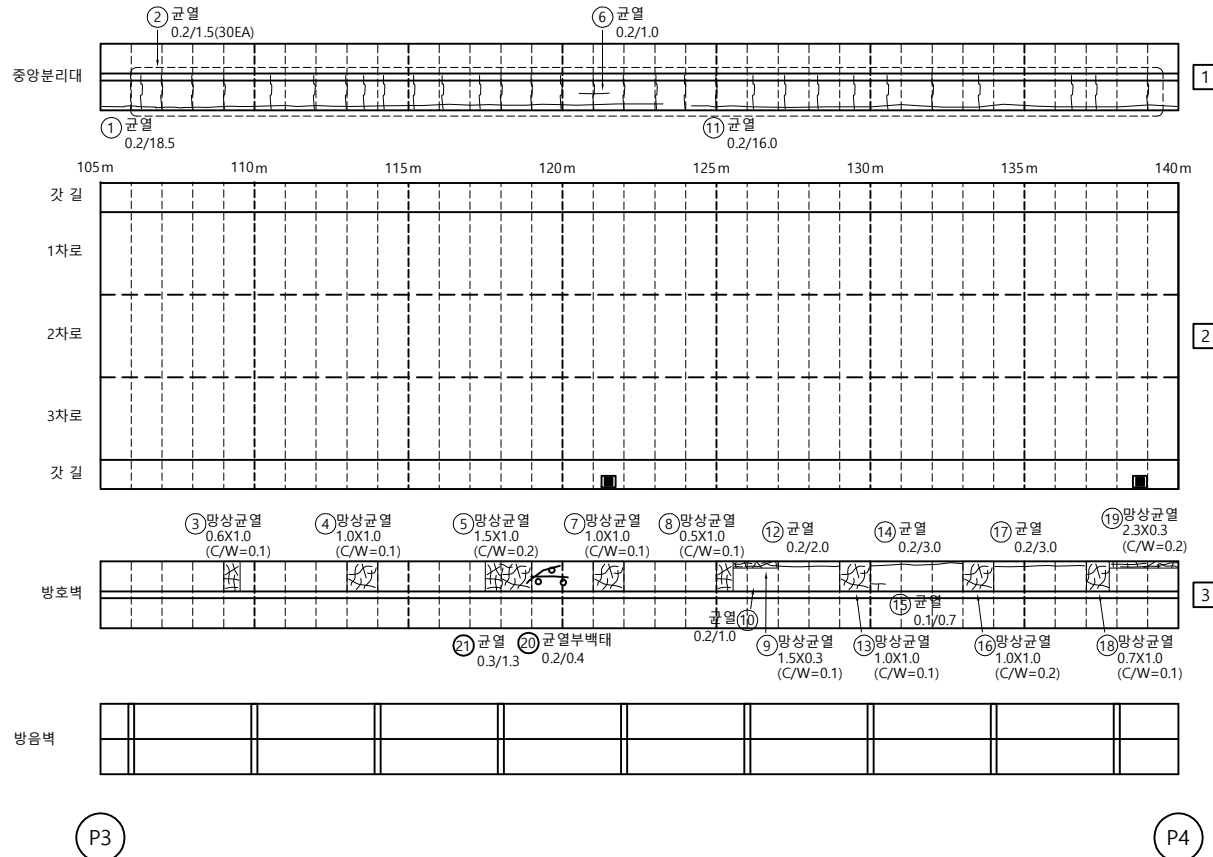
| 번호 | 선/구 | 부재명 | 손 상 현 황 | 손 상 규 모 | | | | | 비고 |
|---|---|---|---|---|---|---|---|---|---|
| 1 | 구 | 방호벽 | 균열 | 0.2 | 35.0 | | 1 | m | 35.00 |
| 2 | 구 | 방호벽 | 균열 | 0.2 | 1.5 | | 15 | m | 22.50 |
| 4 | 구 | 방호벽 | 균열(0.3mm이상) | 0.3 | 1.0 | | 1 | m | 1.00 |
| 5 | 구 | 방호벽 | 균열부 백태 | 0.1 | 0.6 | | 1 | m | 0.60 |

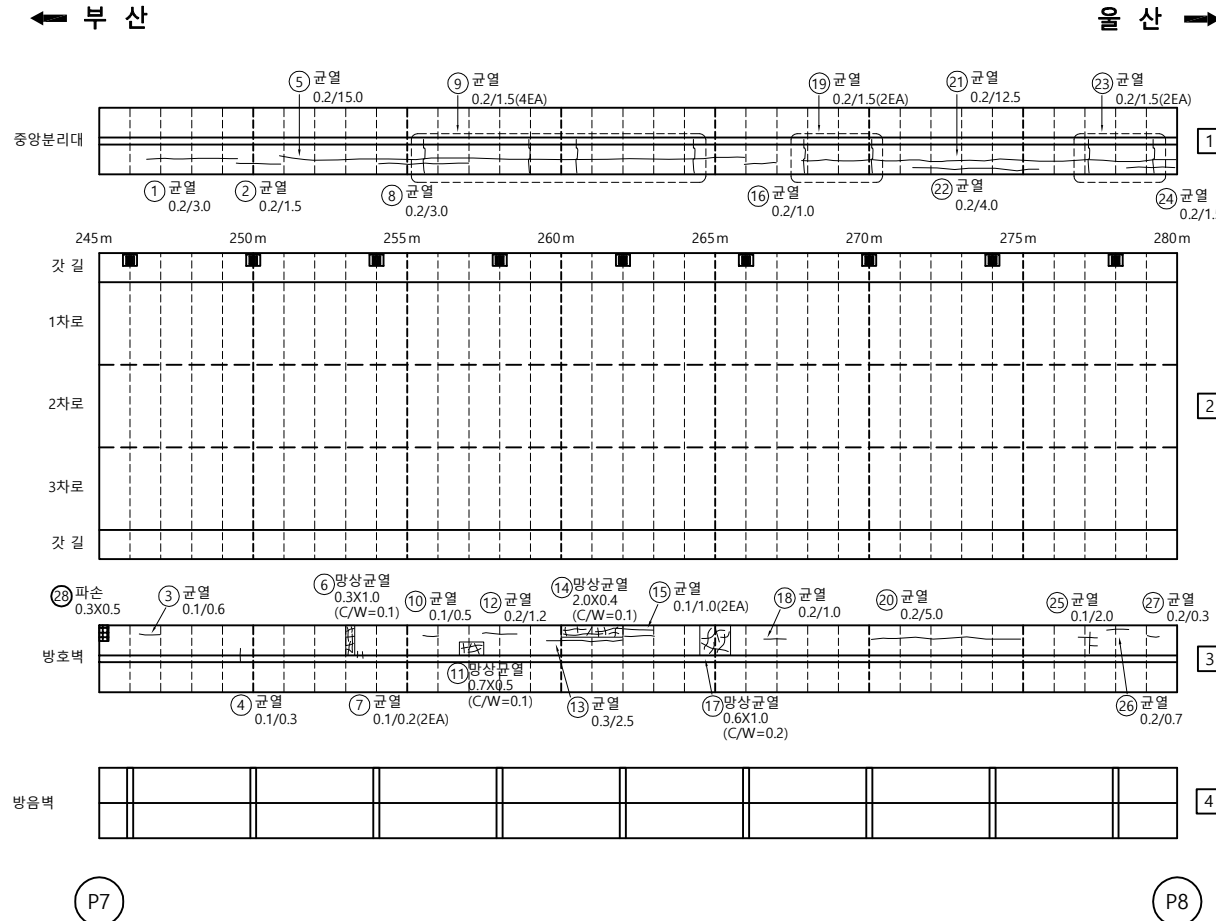
| 교면포장 | | | | | | | | | |
|---|---|---|---|---|---|---|---|---|---|
| 1 | 구 | 방호벽 | 균열 | 0.2 | 35.0 | | 1 | m | 35.00 |
| 2 | 구 | 방호벽 | 광상균열 | 0.1 | 0.7 | 0.6 | 1 | m | 0.42 |
| 7 | 구 | 방호벽 | 균열 | 0.2 | 1.5 | | 17 | m | 25.50 |

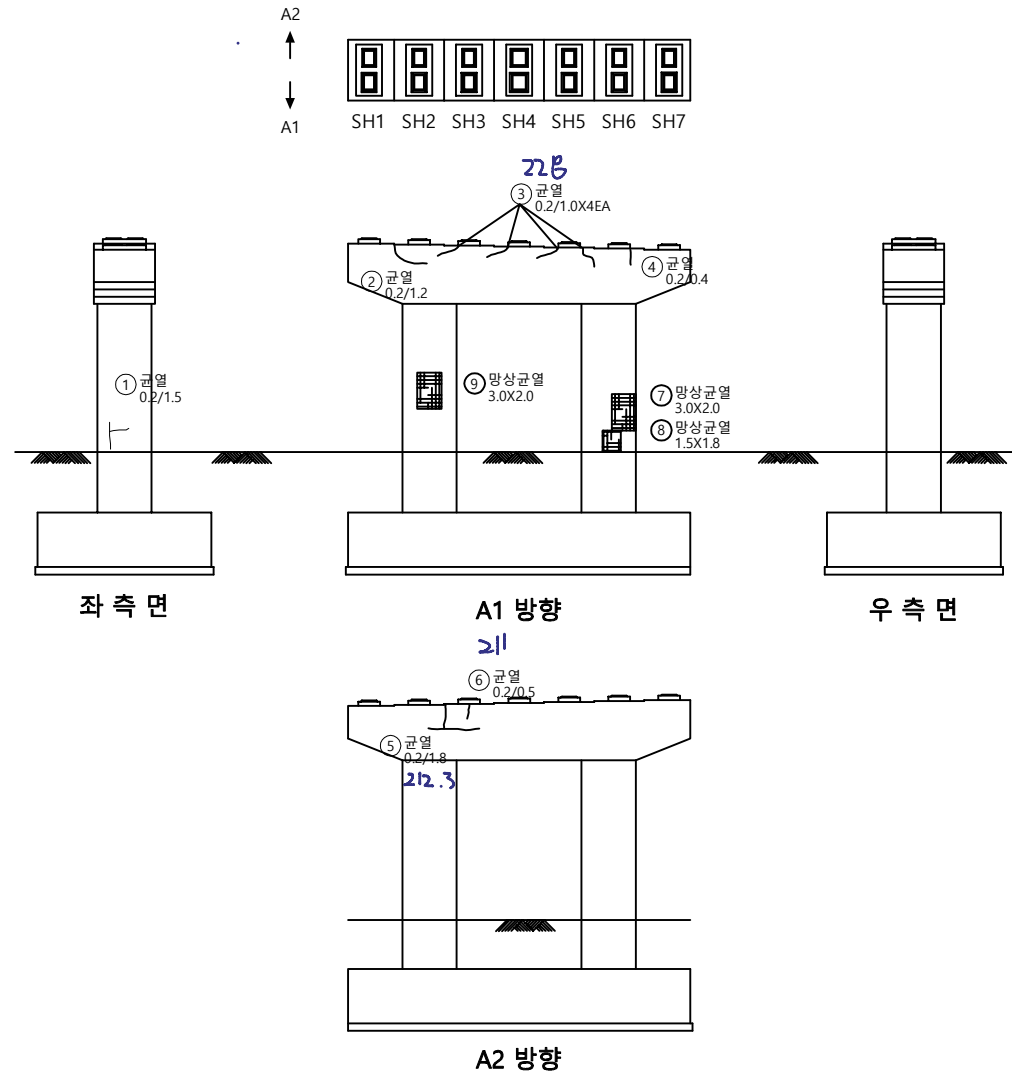
| 교각 | | | | | | | | | |

| 교각 | | | | | | | | | |
|---|---|---|---|---|---|---|---|---|---|
| 1 | 구 | 교각 | 균열 | 0.2 | 1.5 | | 1 | m | 1.50 |
| 2 | 구 | 교각 | 균열 | 0.2 | 1.2 | | 1 | m | 1.20 |
| 3 | 구 | 교각 | 균열 | 0.2 | 1.0 | | 4 | m | 4.00 |
| 7 | 구 | 교각 | 망상균열 | 0.2 | 3.0 | 2.0 | 1 | m <sup>2</sup> | 6.00 |
| 8 | 구 | 교각 | 망상균열 | 0.2 | 1.5 | 1.8 | 1 | m <sup>2</sup> | 2.70 |
| 9 | 구 | 교각 | 망상균열 | 0.2 | 3.0 | 2.0 | 1 | m <sup>2</sup> | 6.00 |

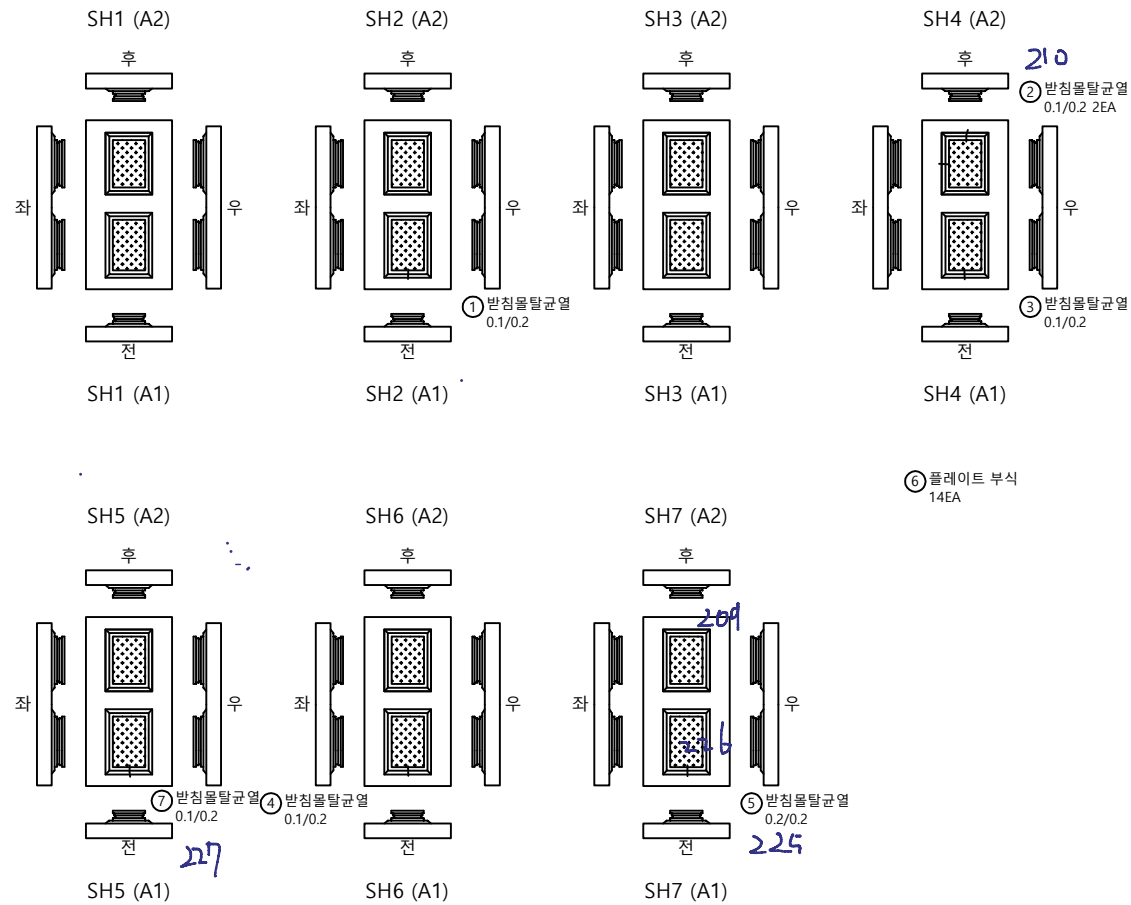
일광IC교(울산) 받침장치 P3

| 번호 | 선/구 | 부재명 | 손 상 현 황 | 손 상 규 모 | | | | | | 비고 |
|---|---|---|---|---|---|---|---|---|---|---|
| 1 | 구 | 교량받침 | 받침물탈 균열 | 0.1 | 0.2 | | 1 | m | 0.20 | |
| 2 | 신 | 교량받침 | 받침물탈 균열 | 0.1 | 0.2 | | 2 | m | 0.40 | |
| 6 | 구 | 교량받침 | 플레이트 부식 | | | | 14 | EA | 14.00 | |

⑥ 플레이트 부식  
14EA

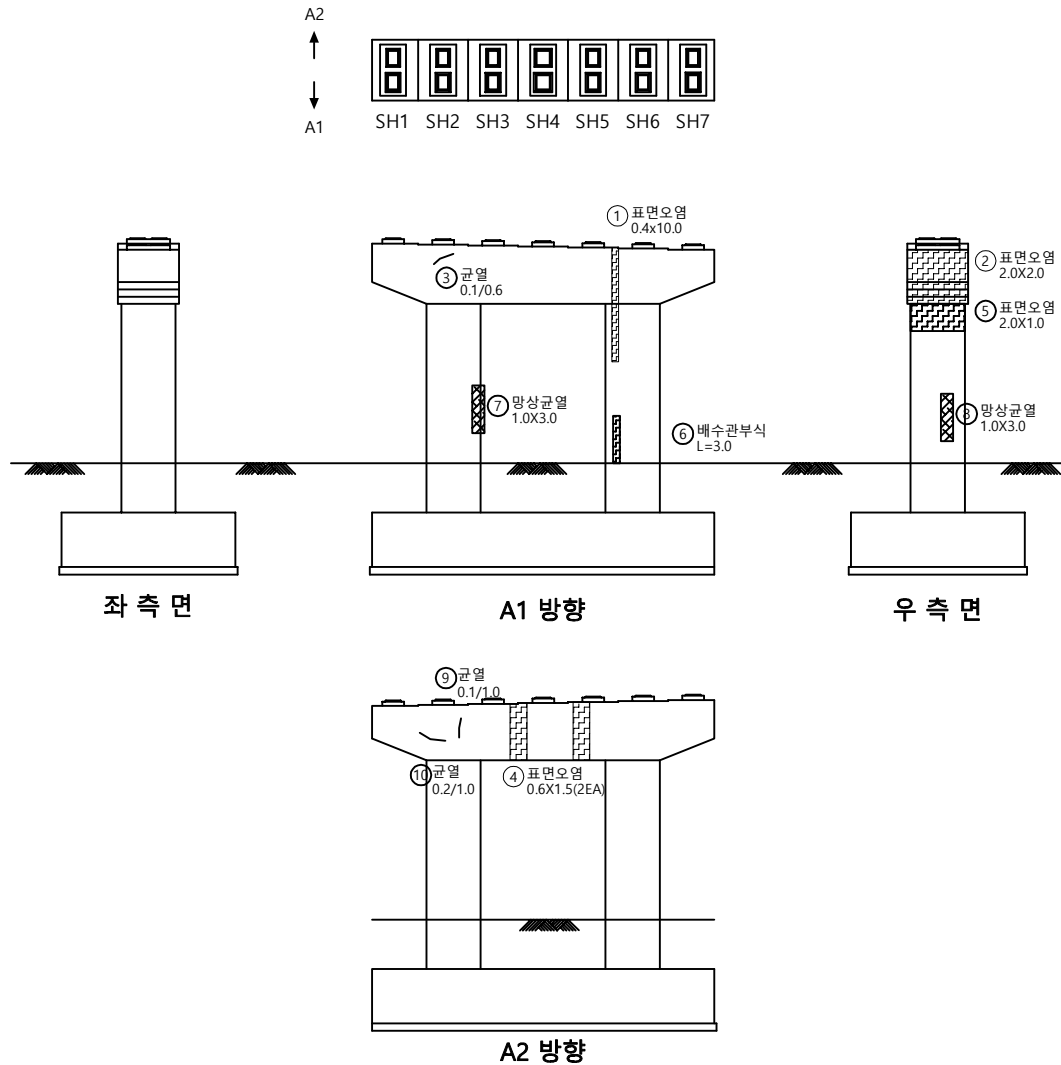
| 교각 | | | | | | | | | | |
|---|---|---|---|---|---|---|---|---|---|---|
| P5 | | | | | | | | | | |

| 교각 | | | | | | | | | | |
|---|---|---|---|---|---|---|---|---|---|---|
| 3 | 신 | 교각 | 균열 | 0.1 | 0.6 | | 1 | m | 0.60 | |
| 6 | 구 | 교각 | 배수관 부식 | | | | 1 | EA | 1.00 | |
