# 장안천교(부산) 교면포장 S1

| 용역명 | | 2023년 부산울산고속도로 정밀안전점검 및 성능평가용역 | | | |

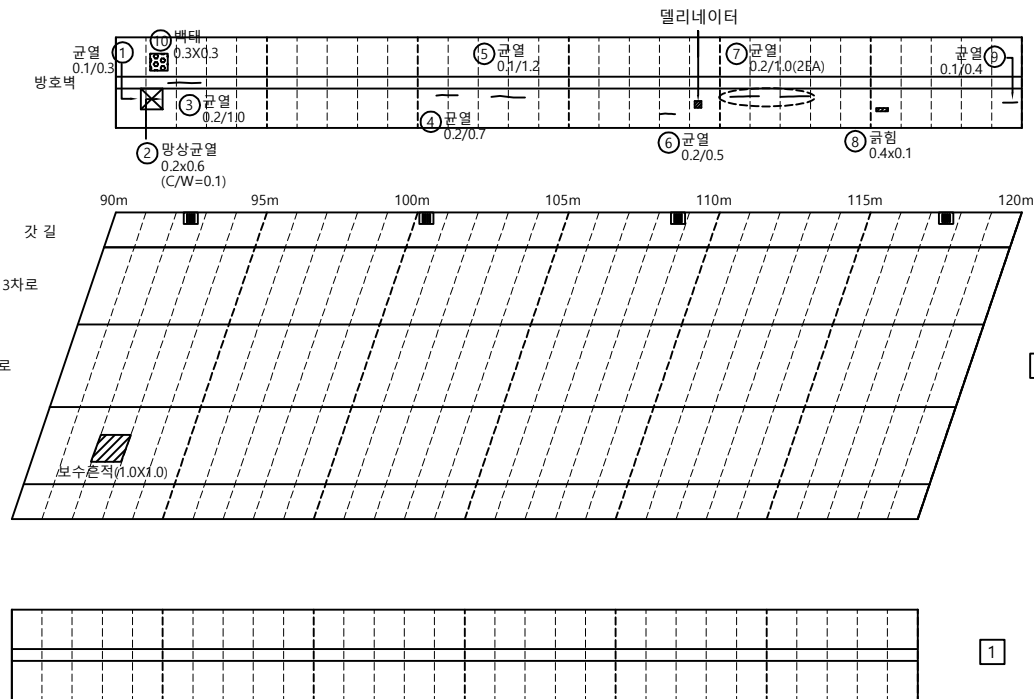
P3

| 번호 | 신/구 | 부재명 | 손 상 현 황 | 손 상 규 모 | | | | | 비고 |
|---|---|---|---|---|---|---|---|---|---|
| 1 | 구 | 방호벽 | 균열(0.3mm미만) | 0.1 | 0.3 | | 1 | m | 0.30 |
| 2 | 구 | 방호벽 | 망상균열 | 0.1 | 0.2 | 0.6 | 1 | m | 0.12 |
| 3 | 구 | 방호벽 | 균열(0.3mm미만) | 0.2 | 1.0 | | 1 | m | 1.00 |
| 4 | 구 | 방호벽 | 균열(0.3mm미만) | 0.2 | 0.7 | | 1 | m | 0.70 |
| 5 | 구 | 방호벽 | 균열(0.3mm미만) | 0.1 | 1.2 | | 1 | m | 1.20 |
| 6 | 구 | 방호벽 | 균열(0.3mm미만) | 0.2 | 0.5 | | 1 | m | 0.50 |
| 7 | 구 | 방호벽 | 균열(0.3mm미만) | 0.2 | 1.0 | | 2 | m | 2.00 |
| 8 | 구 | 방호벽 | 균열 | | 0.4 | 0.1 | 1 | m | 0.04 |
| 9 | 구 | 방호벽 | 균열(0.3mm미만) | 0.1 | 0.4 | | 1 | m | 0.40 |
