# 장안천교(부산) 교면포장 S1

| 용역명 | | 2023년 부산울산고속도로 정밀안전점검 및 성능평가용역 | | | |

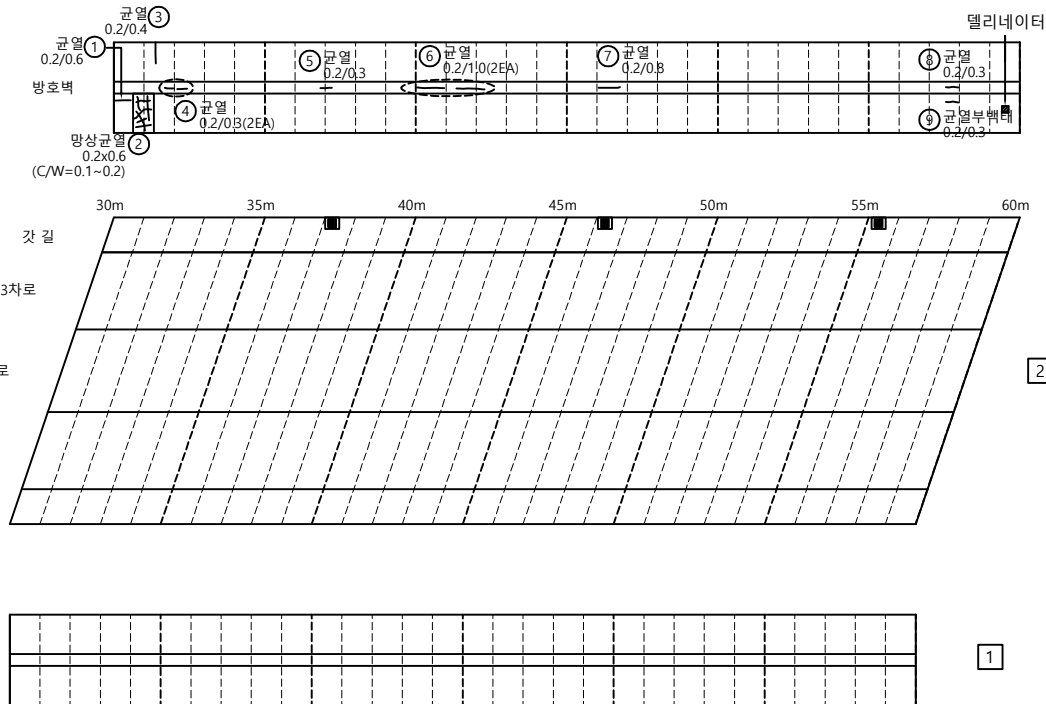
| 번호 | 신/구 | 부재명 | 손 상 현 황 | 손 상 규 모 | | | | | 비고 |
|---|---|---|---|---|---|---|---|---|---|
| 1 | 구 | 방호벽 | 균열(0.3mm미만) | 0.2 | 0.6 | | 1 | m | 0.60 |
| 2 | 구 | 방호벽 | 망상균열 | 0.2 | 0.2 | 0.6 | 1 | m | 0.12 |
| 3 | 구 | 방호벽 | 균열(0.3mm미만) | 0.2 | 0.4 | | 1 | m | 0.40 |
| 4 | 구 | 방호벽 | 균열부백태 | 0.2 | 0.3 | | 1 | m | 0.30 |
| 5 | 구 | 방호벽 | 균열(0.3mm미만) | 0.2 | 0.3 | | 1 | m | 0.30 |
| 6 | 구 | 방호벽 | 균열(0.3mm미만) | 0.2 | 1.0 | | 2 | m | 2.00 |
| 7 | 구 | 방호벽 | 균열(0.3mm미만) | 0.2 | 0.8 | | 1 | m | 0.80 |
| 8 | 구 | 방호벽 | 균열(0.3mm미만) | 0.2 | 0.3 | | 1 | m | 0.30 |
| 9 | 구 | 방호벽 | 균열(0.3mm미만) | 0.2 | 0.3 | | 1 | m | 0.30 |

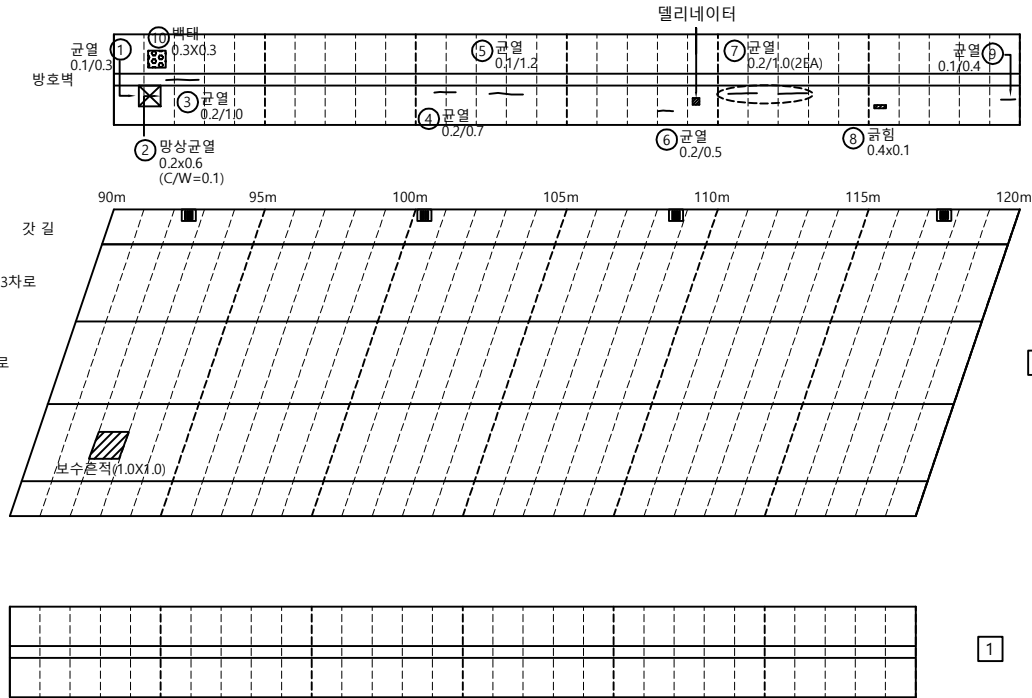
| 번호 | 신/구 | 부재명 | 손 상 현 황 | 손 상 규 모 | | | | | 비고 |
|---|---|---|---|---|---|---|---|---|---|
| 1 | 구 | 방호벽 | 균열(0.3mm미만) | 0.1 | 0.3 | | 1 | m | 0.30 |
| 2 | 구 | 방호벽 | 망상균열 | 0.1 | 0.2 | 0.6 | 1 | m | 0.12 |
| 3 | 구 | 방호벽 | 균열(0.3mm미만) | 0.2 | 1.0 | | 1 | m | 1.00 |
| 4 | 구 | 방호벽 | 균열(0.3mm미만) | 0.2 | 0.7 | | 1 | m | 0.70 |
| 5 | 구 | 방호벽 | 균열(0.3mm미만) | 0.1 | 1.2 | | 1 | m | 1.20 |
| 6 | 구 | 방호벽 | 균열(0.3mm미만) | 0.2 | 0.5 | | 1 | m | 0.50 |
| 7 | 구 | 방호벽 | 균열(0.3mm미만) | 0.2 | 1.0 | | 2 | m | 2.00 |
| 8 | 구 | 방호벽 | 균열 | | 0.4 | 0.1 | 1 | m | 0.04 |
| 9 | 구 | 방호벽 | 균열(0.3mm미만) | 0.1 | 0.4 | | 1 | m | 0.40 |

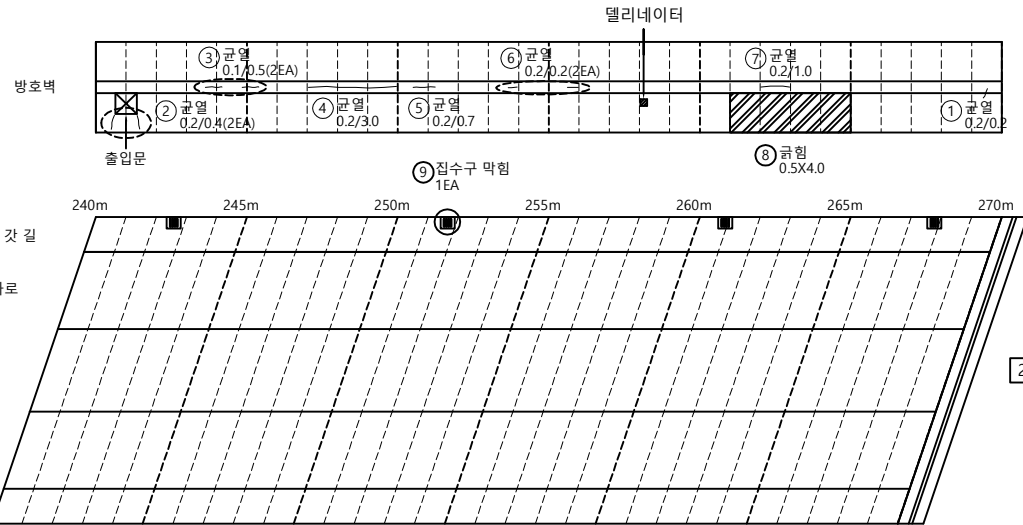
| 번호 | 선/구 | 부재명 | 손 상 현 황 | 손 상 규 모 | | | | | 비고 |
|---|---|---|---|---|---|---|---|---|---|
| 1 | 구 | 방호벽 | 균열(0.3mm미만) | 0.2 | 0.2 | | 1 | m | 0.20 |
| 2 | 구 | 방호벽 | 균열(0.3mm미만) | 0.2 | 0.4 | | 2 | m | 0.80 |
| 3 | 구 | 방호벽 | 균열(0.3mm미만) | 0.1 | 0.5 | | 2 | m | 1.00 |
| 4 | 구 | 방호벽 | 균열(0.3mm미만) | 0.2 | 3.0 | | 1 | m | 3.00 |
| 5 | 구 | 방호벽 | 균열(0.3mm미만) | 0.2 | 0.7 | | 1 | m | 0.70 |
| 6 | 구 | 방호벽 | 균열(0.3mm미만) | 0.2 | 0.2 | | 2 | m | 0.40 |
| 7 | 구 | 방호벽 | 균열(0.3mm미만) | 0.2 | 1.0 | | 1 | m | 1.00 |

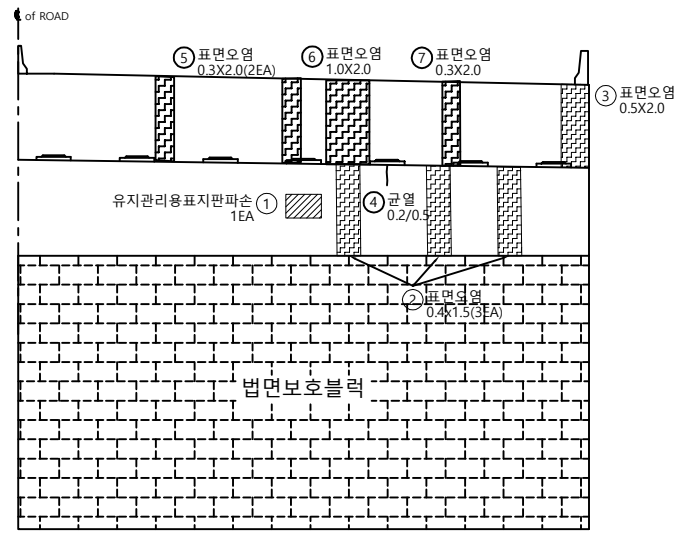
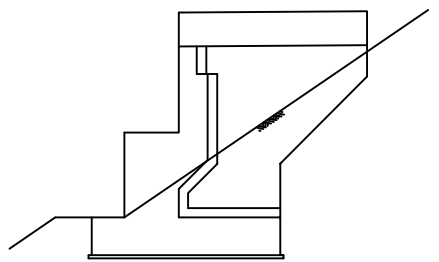
장안천교(부산) 교대 A1

| 교대 | | | | | | | | | |
|---|---|---|---|---|---|---|---|---|---|
| 4 | 구 | 구체 | 균열(0.3mm이하) | 0.2 | 0.5 | | 1 | m | 0.50 |

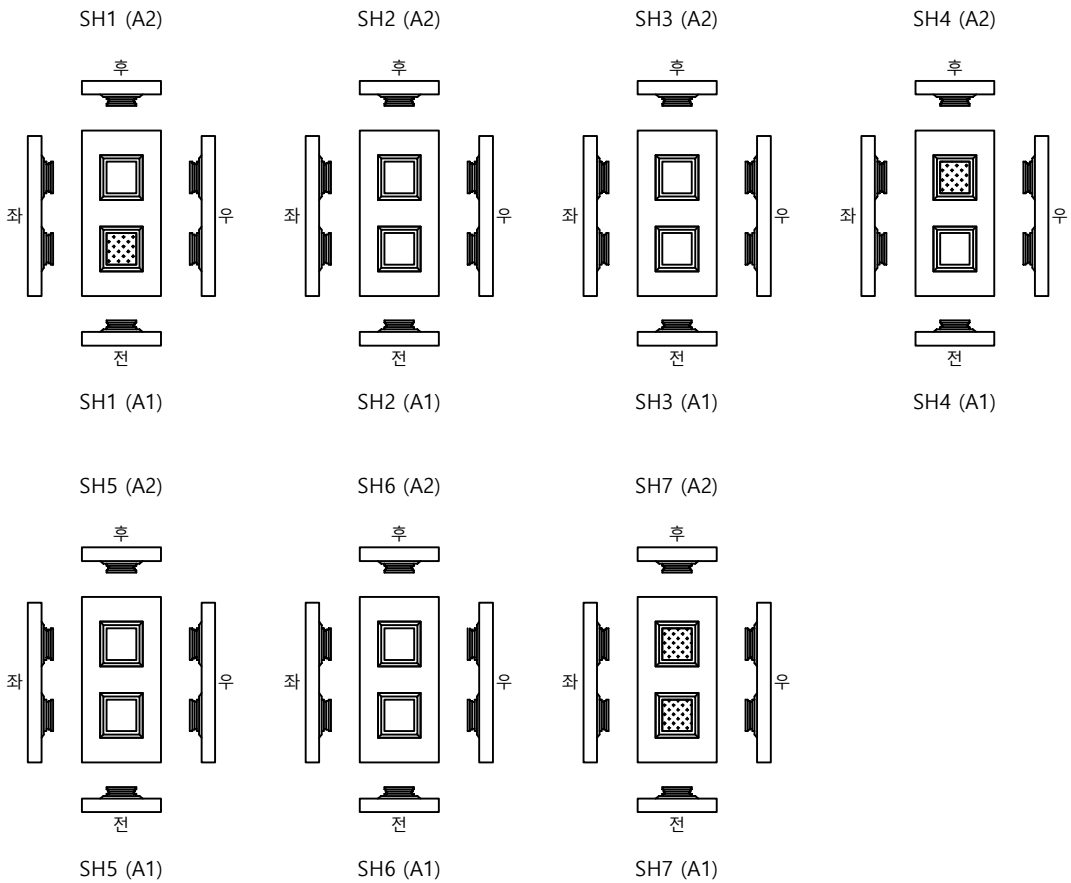
| 번호 | 신/구 | 부재명 | 손 상 현 황 | 손 상 규 모 | | | | | 비고 |
|---|---|---|---|---|---|---|---|---|---|
| 1 | 신 | 교량받침 | 플레이트 부식 | | | | 4 | EA | 4.00 |

① 받침부식  
4EA

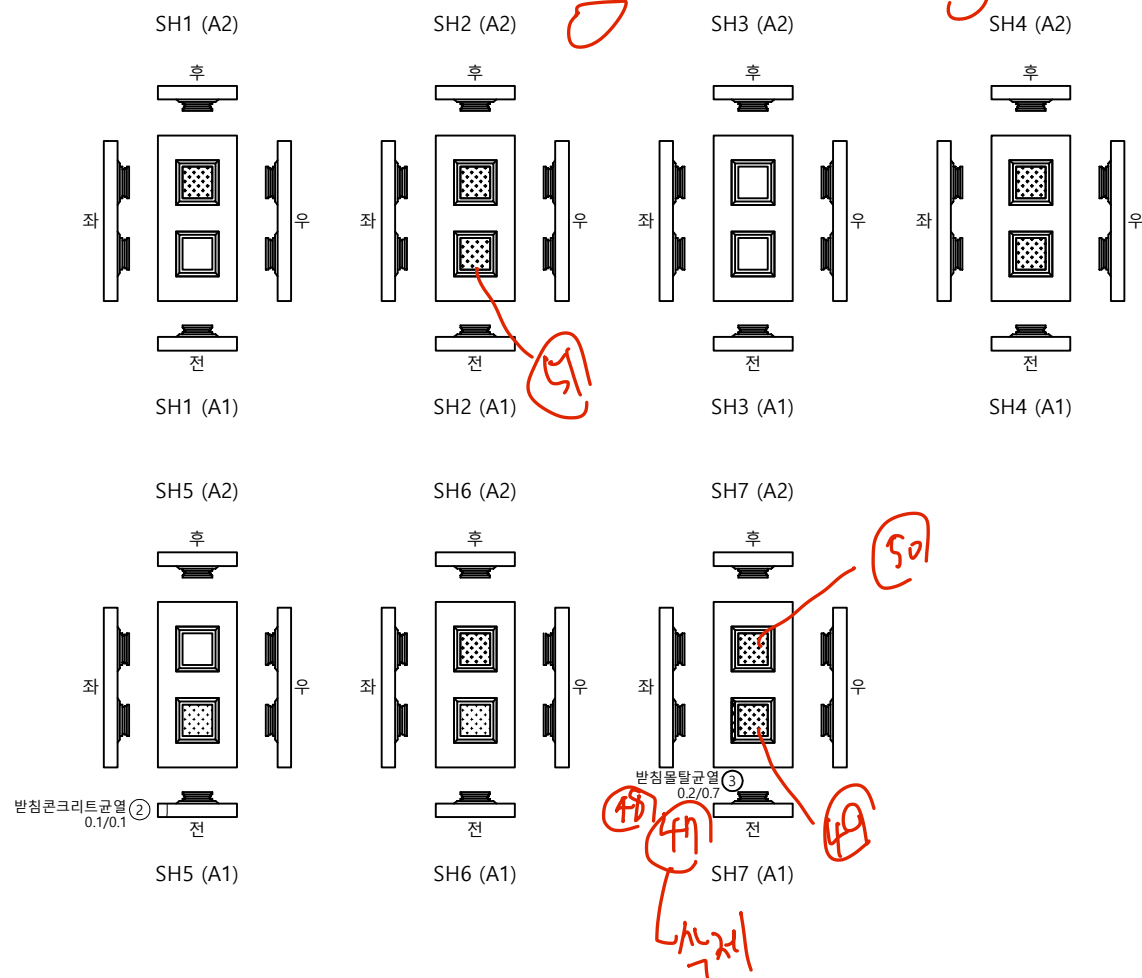
**P3**

① 받침부식  
10EA

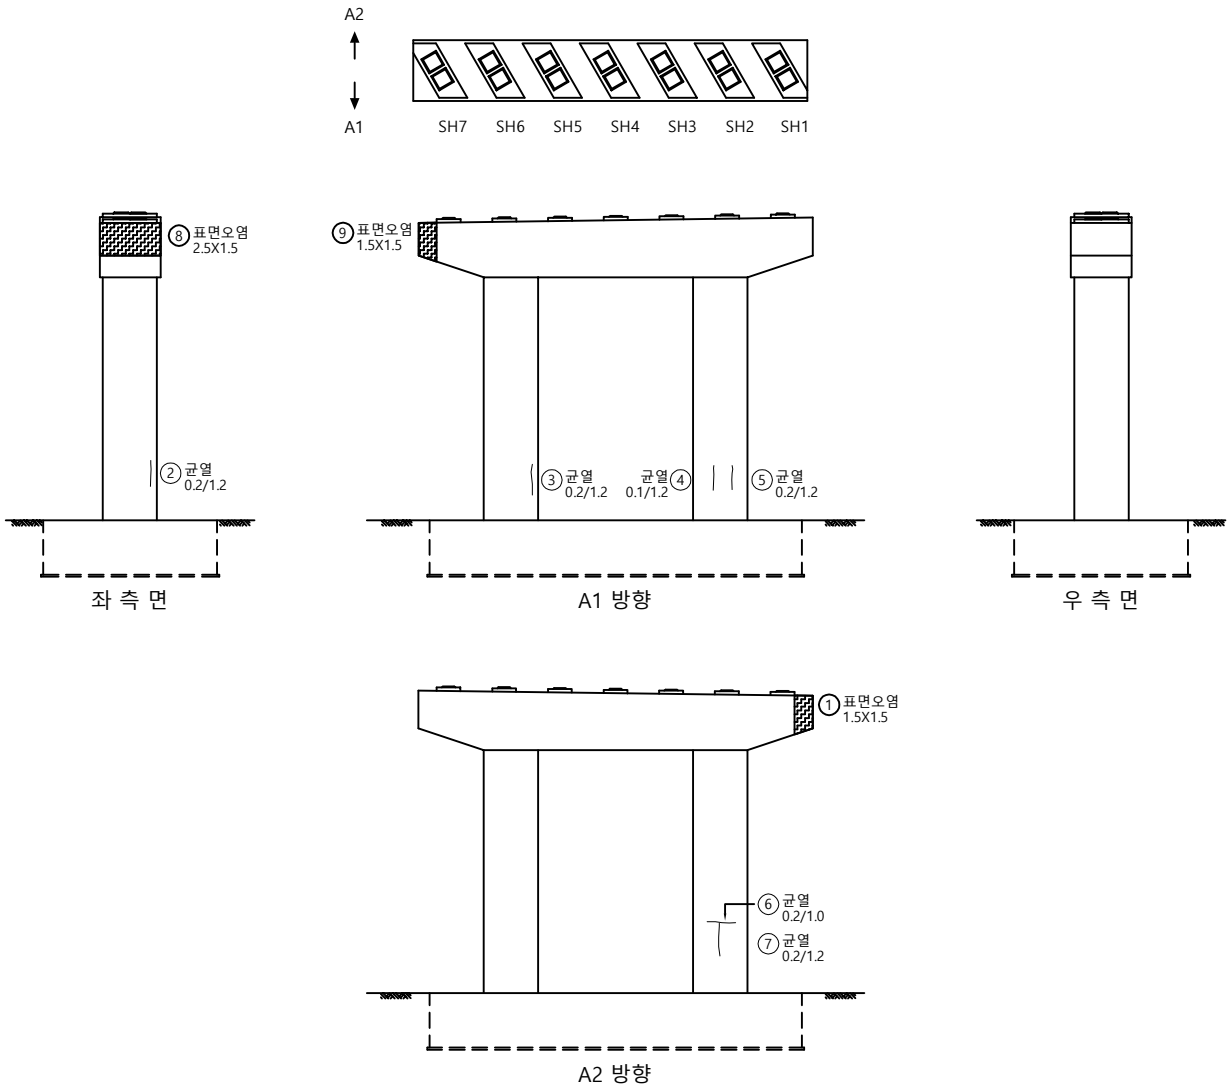
| 교각 | | | | | | | | | |
|---|---|---|---|---|---|---|---|---|---|
| P4 | | | | | | | | | |

| 교각 | | | | | | | | | |
|---|---|---|---|---|---|---|---|---|---|
| 2 | 구 | 기둥부 | 균열(0.3mm미만) | 0.2 | 1.2 | | 1 | m | 1.20 |
| 3 | 구 | 기둥부 | 균열(0.3mm미만) | 0.2 | 1.2 | | 1 | m | 1.20 |
| 4 | 구 | 기둥부 | 균열(0.3mm미만) | 0.1 | 1.2 | | 1 | m | 1.20 |
| 5 | 구 | 기둥부 | 균열(0.3mm미만) | 0.2 | 1.2 | | 1 | m | 1.20 |
| 6 | 구 | 기둥부 | 균열(0.3mm미만) | 0.2 | 1.0 | | 1 | m | 1.00 |
| 7 | 구 | 기둥부 | 균열(0.3mm미만) | 0.2 | 1.2 | | 1 | m | 1.20 |

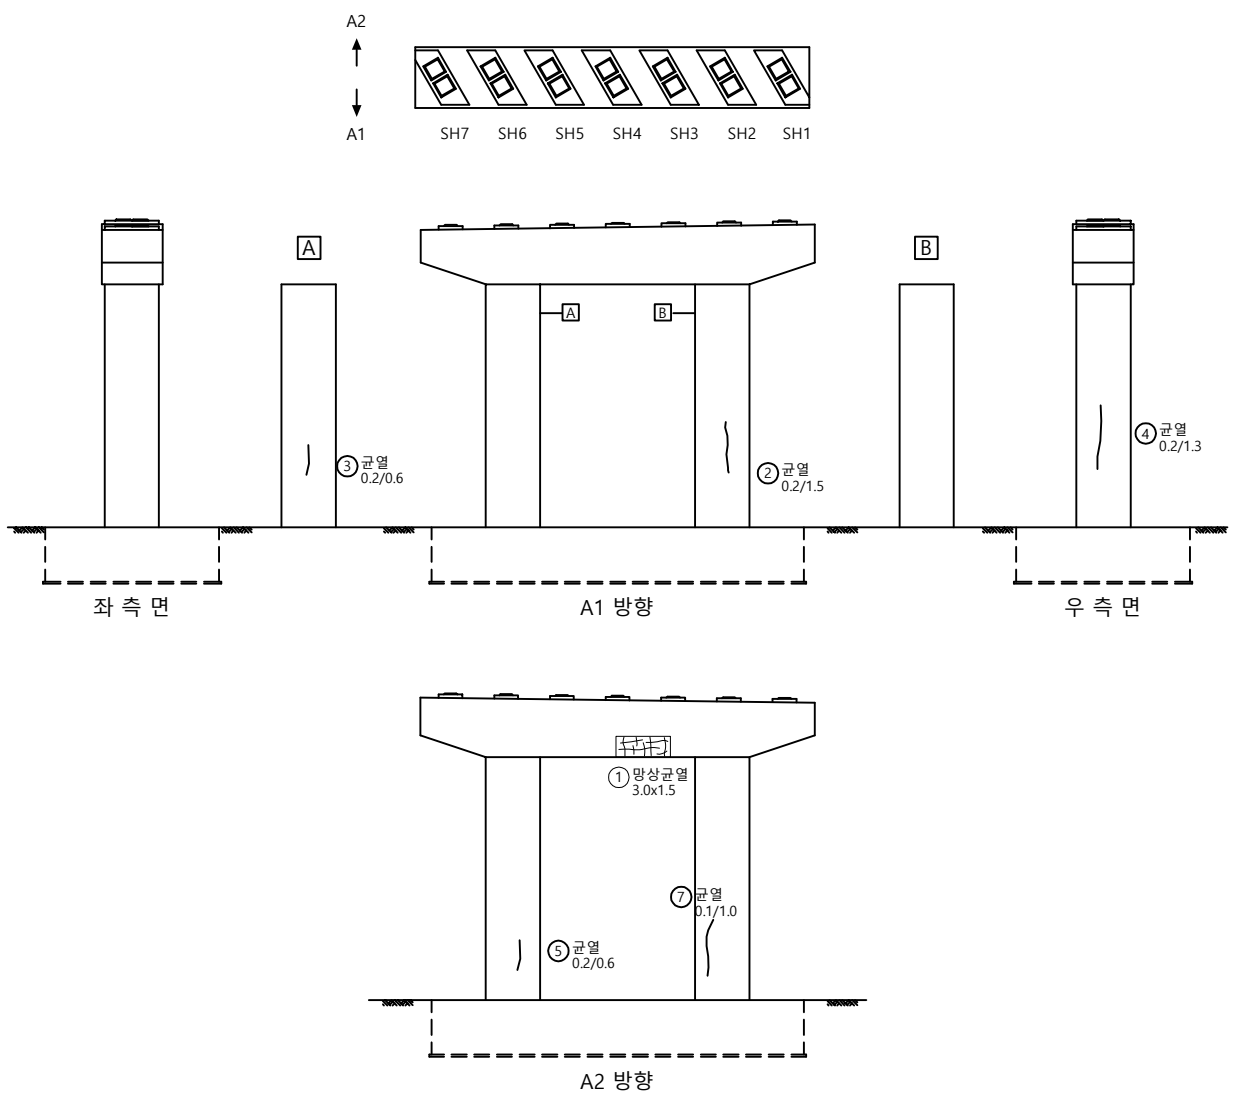
| 교각 | | | | | | | | | |
|---|---|---|---|---|---|---|---|---|---|
| P5 | | | | | | | | | |

| 교각 | | | | | | | | | |
|---|---|---|---|---|---|---|---|---|---|
| 1 | 구 | 코핑부 | 망상균열 | 0.2 | 3.0 | 1.5 | 1 | m <sup>2</sup> | 4.50 |
| 2 | 구 | 기둥부 | 균열(0.3mm미만) | 0.2 | 1.5 | | 1 | m | 1.50 |

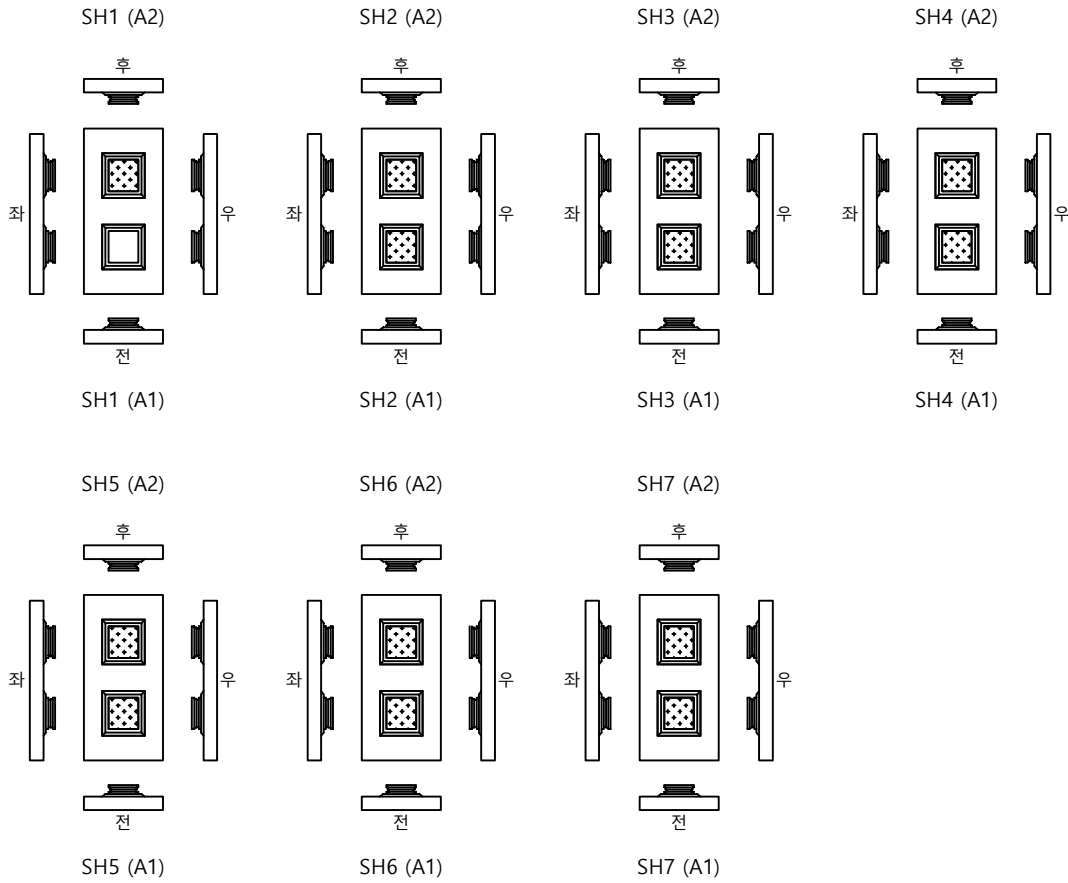
P9

① 플레이트부식  
13EA

| 변호 | 신/구 | 부재명 | 손 상 현 황 | 손 상 규 모 | | | | | 비고 |
|---|---|---|---|---|---|---|---|---|---|
| 1 | 신 | 교량받침 | 플레이트 부식 | | | | 13 | EA | 13.00 |

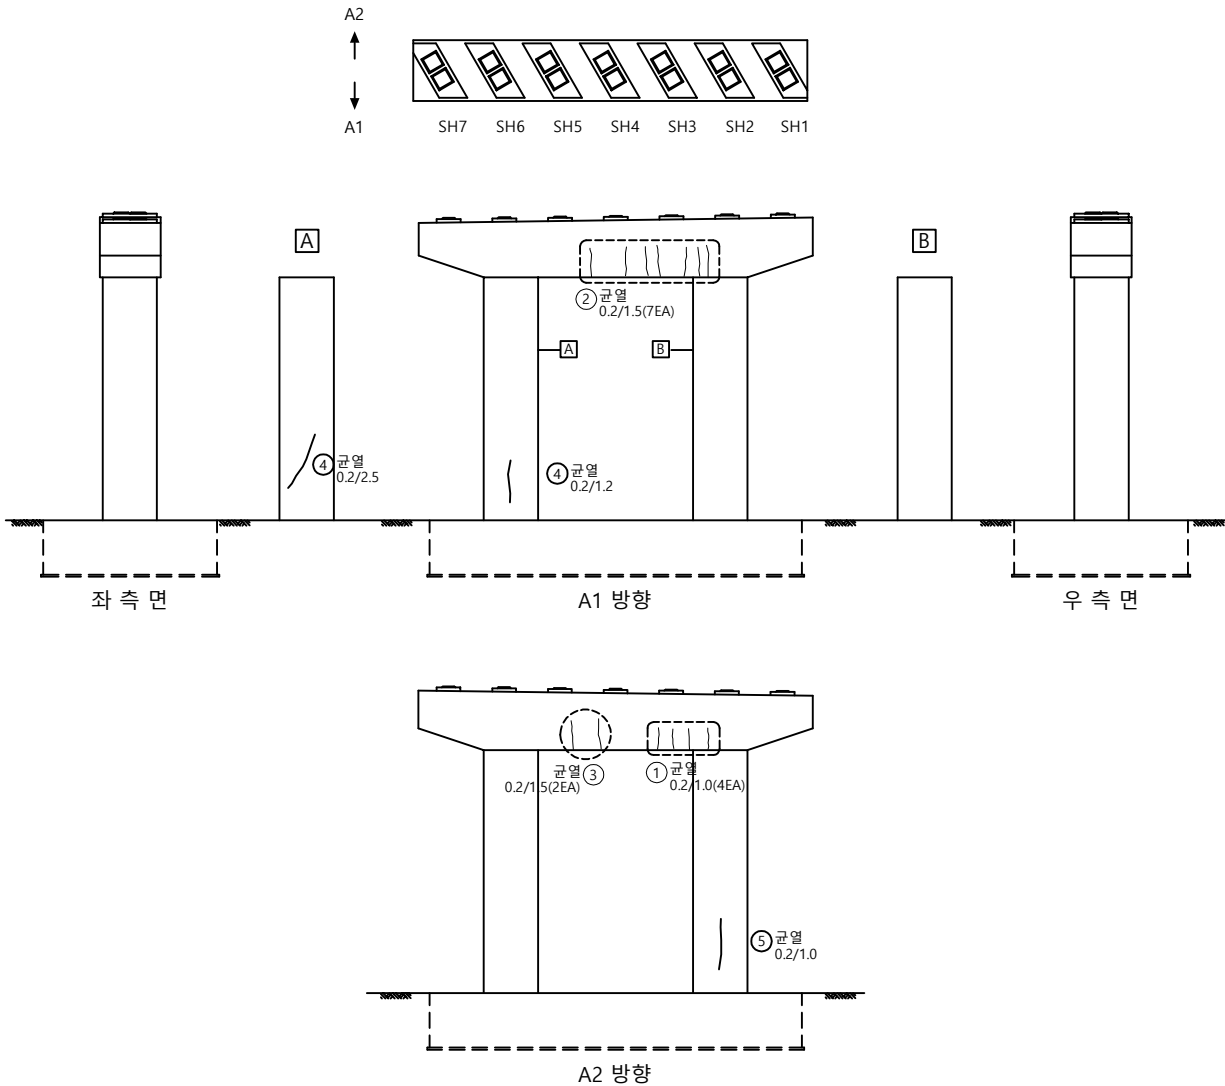
| 교각 | | | | | | | | | |
|---|---|---|---|---|---|---|---|---|---|
| P10 | | | | | | | | | |

| 교각 | | | | | | | | | |
|---|---|---|---|---|---|---|---|---|---|
| 1 | 구 | 코팅부 | 균열(0.3mm미만) | 0.2 | 1.0 | | 4 | m | 4.00 |
| 2 | 구 | 코팅부 | 균열(0.3mm미만) | 0.2 | 1.5 | | 7 | m | 10.50 |
| 3 | 구 | 코팅부 | 균열(0.3mm미만) | 0.2 | 1.5 | | 2 | m | 3.00 |
| 4 | 구 | 기둥부 | 균열(0.3mm미만) | 0.2 | 1.2 | | 1 | m | 1.20 |
| 5 | 구 | 기둥부 | 균열(0.3mm미만) | 0.2 | 1.0 | | 1 | m | 1.00 |
| 6 | 신 | 기둥부 | 균열(0.3mm미만) | 0.1 | 2.5 | | 1 | m | 2.50 |

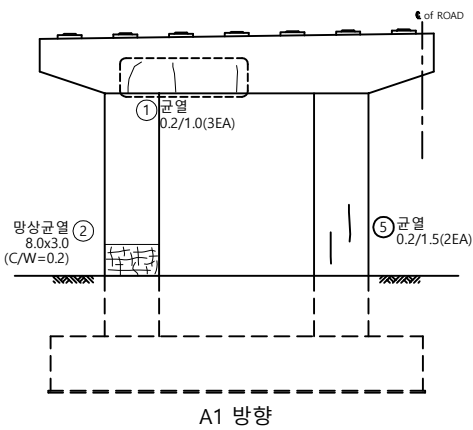
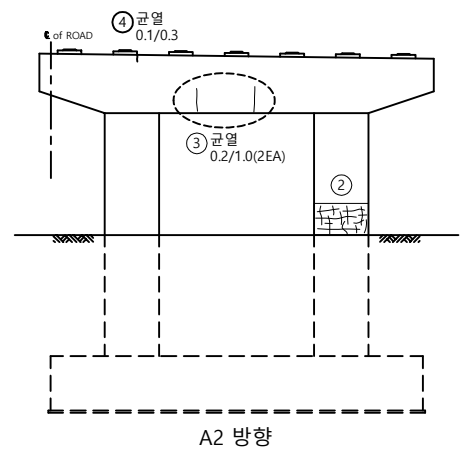
| 교각<br>P11 | | | | | | | | | |

| 교각<br>P11 | | | | | | | | | |
|---|---|---|---|---|---|---|---|---|---|
| 1 | 구 | 코뿔부 | 균열(0.3mm미만) | 0.2 | 1.0 | | 3 | m | 3.00 |
| 2 | 구 | 기둥부 | 망상균열 | 0.2 | 8.0 | 3.0 | 1 | m <sup>2</sup> | 24.00 |
| 3 | 구 | 코뿔부 | 균열(0.3mm미만) | 0.2 | 1.0 | | 2 | m | 2.00 |
| 4 | 구 | 코뿔부 | 균열(0.3mm미만) | 0.1 | 0.3 | | 1 | m | 0.30 |
| 5 | 구 | 기둥부 | 균열(0.3mm미만) | 0.2 | 1.5 | | 2 | m | 3.00 |
| 6 | 신 | 기둥부 | 균열(0.3mm미만) | 0.2 | 1.2 | | 1 | m | 1.20 |

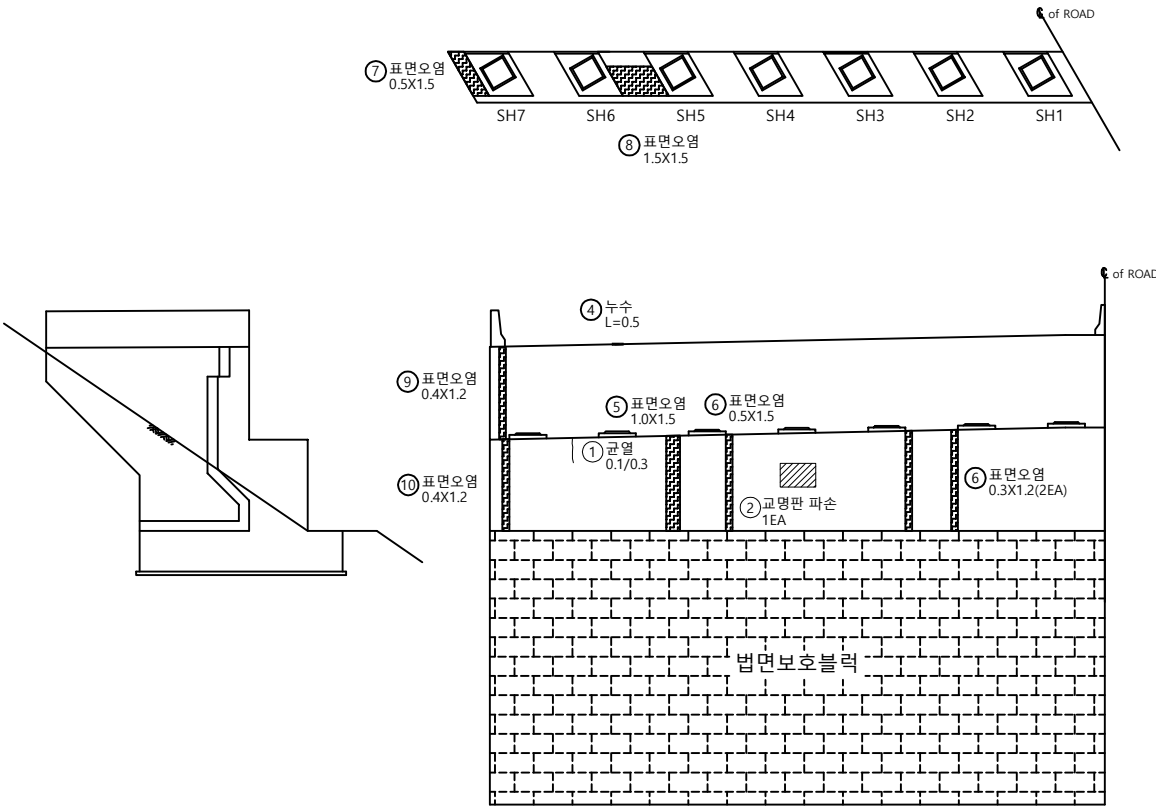
# 장안천교(부산) 교대 A2

| 교대 | | | | | | | | | |
|---|---|---|---|---|---|---|---|---|---|
| 1 | 구 | 구체 | 균열(0.3mm미만) | 0.1 | 0.3 | | 1 | m | 0.30 |
| 4 | 구 | 용벽 | 누수 | | 0.5 | | 1 | m | 0.50 |
