## 장안천교(부산) 교면포장 S1

2023년 부산울산고속도로 정밀안전점검 및 성능평가용역

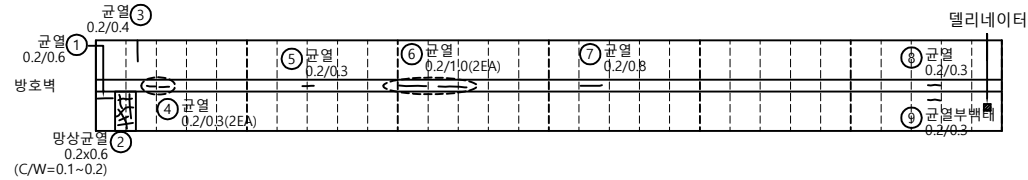
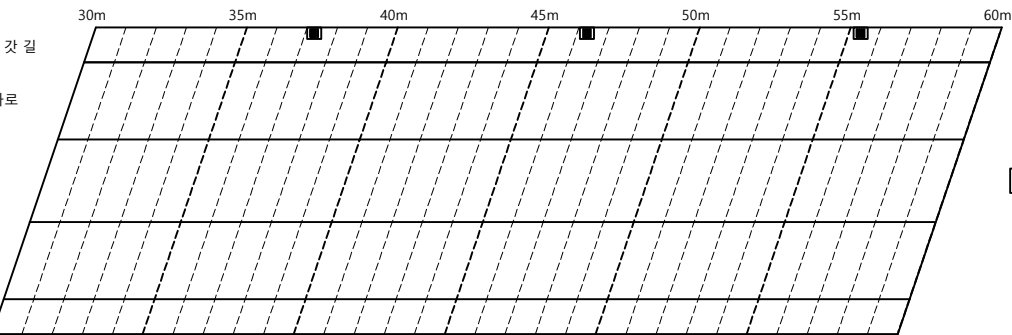
# 장안천교(부산) 교면포장 S2

| 번호 | 신/구 | 부재명 | 손 상 현 황 | 손 상 규 모 | | | | | 비고 |
|---|---|---|---|---|---|---|---|---|---|
| 1 | 구 | 방호벽 | 균열(0.3mm미만) | 0.2 | 0.6 | | 1 | m | 0.60 |
| 2 | 구 | 방호벽 | 망상균열 | 0.2 | 0.2 | 0.6 | 1 | m | 0.12 |
| 3 | 구 | 방호벽 | 균열(0.3mm미만) | 0.2 | 0.4 | | 1 | m | 0.40 |
| 4 | 구 | 방호벽 | 균열부백태 | 0.2 | 0.3 | | 1 | m | 0.30 |
| 5 | 구 | 방호벽 | 균열(0.3mm미만) | 0.2 | 0.3 | | 1 | m | 0.30 |
| 6 | 구 | 방호벽 | 균열(0.3mm미만) | 0.2 | 1.0 | | 2 | m | 2.00 |
| 7 | 구 | 방호벽 | 균열(0.3mm미만) | 0.2 | 0.8 | | 1 | m | 0.80 |
| 8 | 구 | 방호벽 | 균열(0.3mm미만) | 0.2 | 0.3 | | 1 | m | 0.30 |
| 9 | 구 | 방호벽 | 균열(0.3mm미만) | 0.2 | 0.3 | | 1 | m | 0.30 |

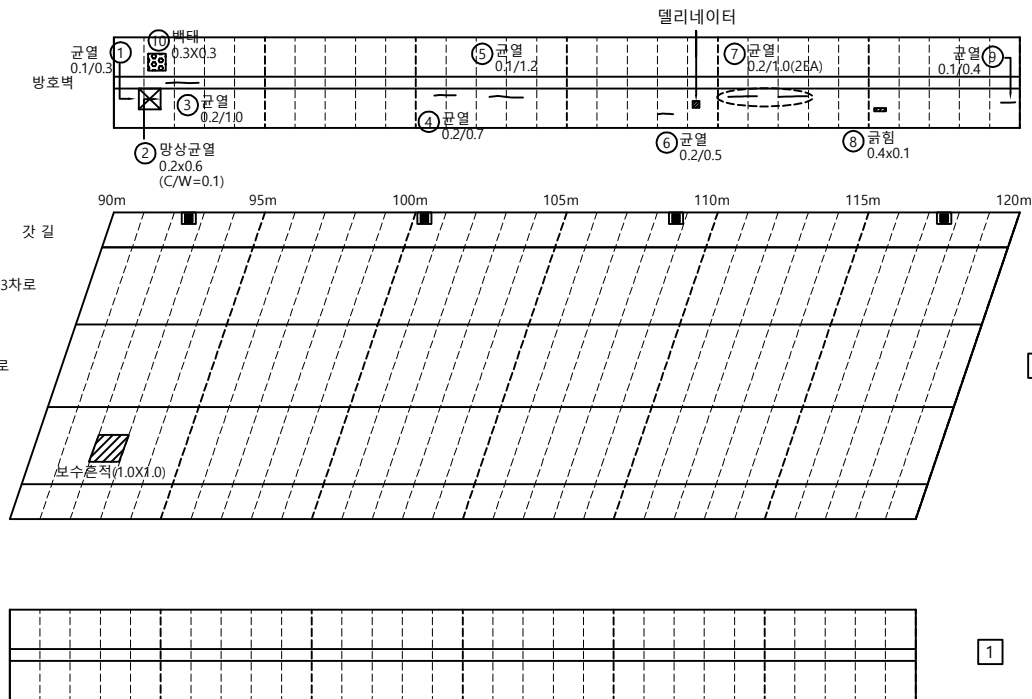
| 번호 | 신/구 | 부재명 | 손 상 현 황 | 손 상 규 모 | | | | | 비고 |
|---|---|---|---|---|---|---|---|---|---|
| 1 | 구 | 방호벽 | 균열(0.3mm미만) | 0.1 | 0.3 | | 1 | m | 0.30 |
| 2 | 구 | 방호벽 | 망상균열 | 0.1 | 0.2 | 0.6 | 1 | m | 0.12 |
| 3 | 구 | 방호벽 | 균열(0.3mm미만) | 0.2 | 1.0 | | 1 | m | 1.00 |
| 4 | 구 | 방호벽 | 균열(0.3mm미만) | 0.2 | 0.7 | | 1 | m | 0.70 |
| 5 | 구 | 방호벽 | 균열(0.3mm미만) | 0.1 | 1.2 | | 1 | m | 1.20 |
| 6 | 구 | 방호벽 | 균열(0.3mm미만) | 0.2 | 0.5 | | 1 | m | 0.50 |
| 7 | 구 | 방호벽 | 균열(0.3mm미만) | 0.2 | 1.0 | | 2 | m | 2.00 |
| 8 | 구 | 방호벽 | 균열 | | 0.4 | 0.1 | 1 | m | 0.04 |
| 9 | 구 | 방호벽 | 균열(0.3mm미만) | 0.1 | 0.4 | | 1 | m | 0.40 |

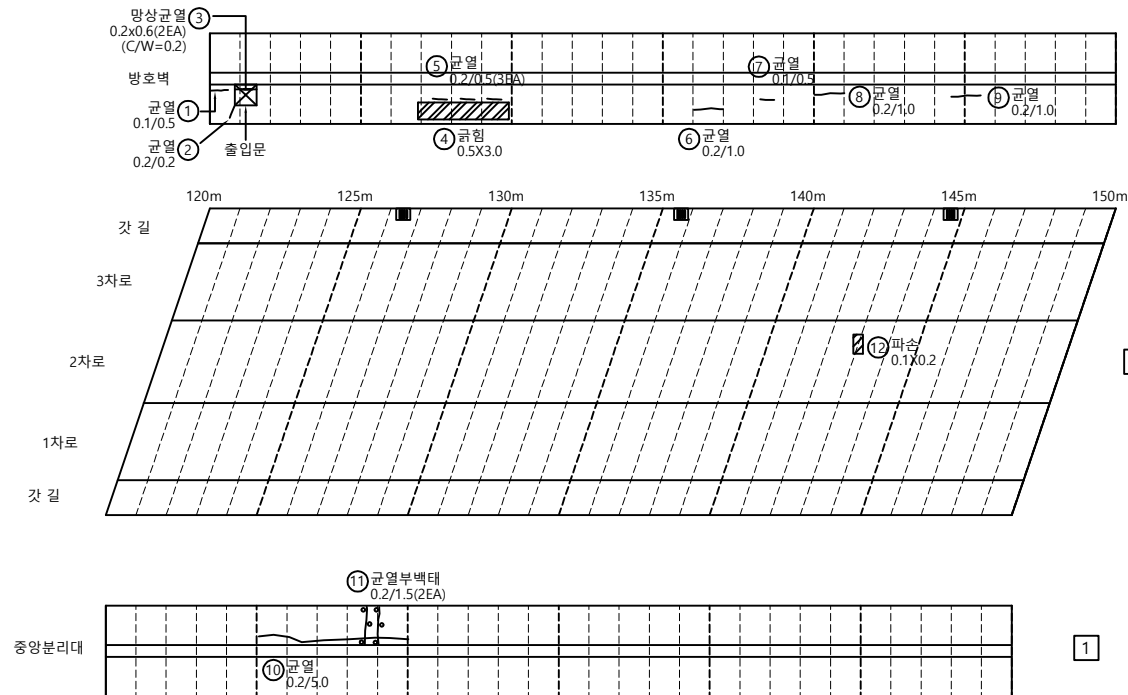
| 번호 | 선/구 | 부재명 | 손 상 현 황 | 손 상 규 모 | | | | | 비고 |
|---|---|---|---|---|---|---|---|---|---|
| 1 | 구 | 방호벽 | 균열(0.3mm미만) | 0.1 | 0.5 | | 1 | m | 0.50 |
| 2 | 구 | 방호벽 | 균열(0.3mm미만) | 0.2 | 0.2 | | 1 | m | 0.20 |
| 3 | 구 | 방호벽 | 방향균열 | 0.2 | 0.6 | 0.2 | 2 | m | 0.24 |
| 4 | 구 | 방호벽 | 균열 | | 3.0 | 0.5 | 1 | m | 1.50 |
| 5 | 구 | 방호벽 | 균열(0.3mm미만) | 0.2 | 0.5 | | 3 | m | 1.50 |
| 6 | 구 | 방호벽 | 균열(0.3mm미만) | 0.2 | 1.0 | | 1 | m | 1.00 |
| 7 | 구 | 방호벽 | 균열(0.3mm미만) | 0.1 | 0.5 | | 1 | m | 0.50 |
| 8 | 구 | 방호벽 | 균열(0.3mm미만) | 0.2 | 1.0 | | 1 | m | 1.00 |
| 9 | 구 | 방호벽 | 균열(0.3mm미만) | 0.2 | 1.0 | | 1 | m | 1.00 |
| 10 | 구 | 방호벽 | 균열(0.3mm미만) | 0.2 | 5.0 | | 1 | m | 5.00 |
| 11 | 구 | 방호벽 | 균열부백태 | 0.2 | 1.5 | | 2 | m | 3.00 |

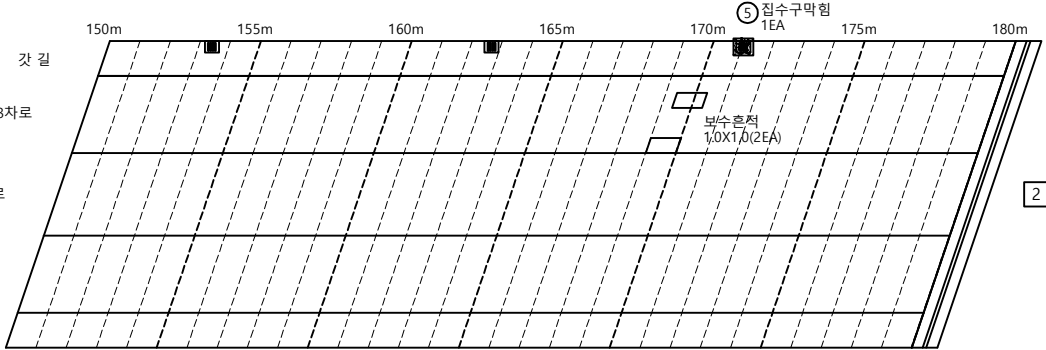
| 번호 | 선/구 | 부재명 | 손 상 현 황 | 손 상 규 모 | | | | | | 비고 |
|---|---|---|---|---|---|---|---|---|---|---|
| 1 | 구 | 방호벽 | 망상균열 | 0.2 | 0.6 | 0.2 | 2 | ㎡ | 0.24 | |
| 2 | 구 | 방호벽 | 균열(0.3mm미만) | 0.2 | 1.0 | | 1 | m | 1.00 | |
| 3 | 구 | 방호벽 | 균열(0.3mm미만) | 0.2 | 0.5 | | 1 | m | 0.50 | |
| 4 | 구 | 방호벽 | 균열(0.3mm미만) | 0.1 | 0.5 | | 1 | m | 0.50 | |
| 6 | 구 | 방호벽 | 균열 | | 3.0 | 0.5 | 1 | ㎡ | 1.50 | |

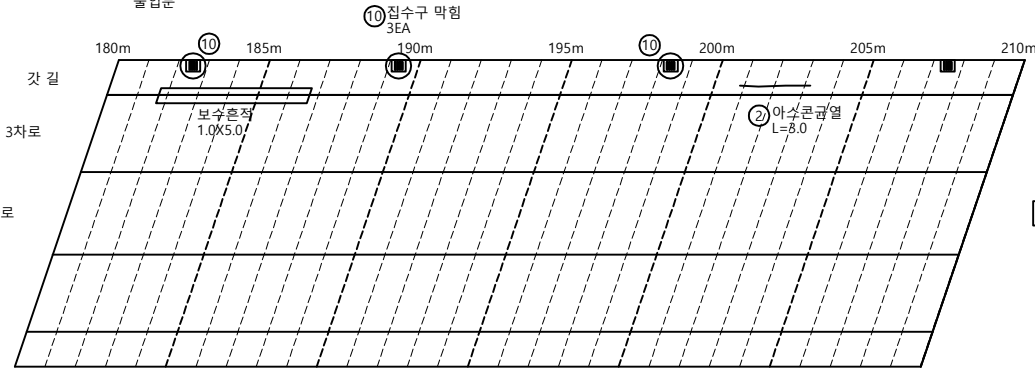
| 번호 | 선/구 | 부재명 | 손 상 현 황 | 손 상 규 모 | | | | | | 비고 |
|---|---|---|---|---|---|---|---|---|---|---|
| 1 | 구 | 방호벽 | 망상균열 | 0.2 | 0.6 | 0.2 | 2 | m | 0.24 | |
| 2 | 구 | 교면포장 | 포장균열 | 0.5 | 3.0 | | 1 | m | 3.00 | |
| 3 | 구 | 방호벽 | 균열(0.3mm미만) | 0.2 | 0.7 | | 1 | m | 0.70 | |
| 4 | 구 | 방호벽 | 균열(0.3mm미만) | 0.2 | 0.5 | | 1 | m | 0.50 | |
| 5 | 구 | 방호벽 | 균열(0.3mm미만) | 0.2 | 0.9 | | 1 | m | 0.90 | |
| 6 | 구 | 방호벽 | 균열(0.3mm미만) | 0.1 | 0.5 | | 2 | m | 1.00 | |
| 8 | 구 | 방호벽 | 균열(0.3mm미만) | 0.2 | 0.4 | | 1 | m | 0.40 | |
| 9 | 구 | 방호벽 | 균열 | | 1.0 | 0.5 | 1 | m | 0.50 | |

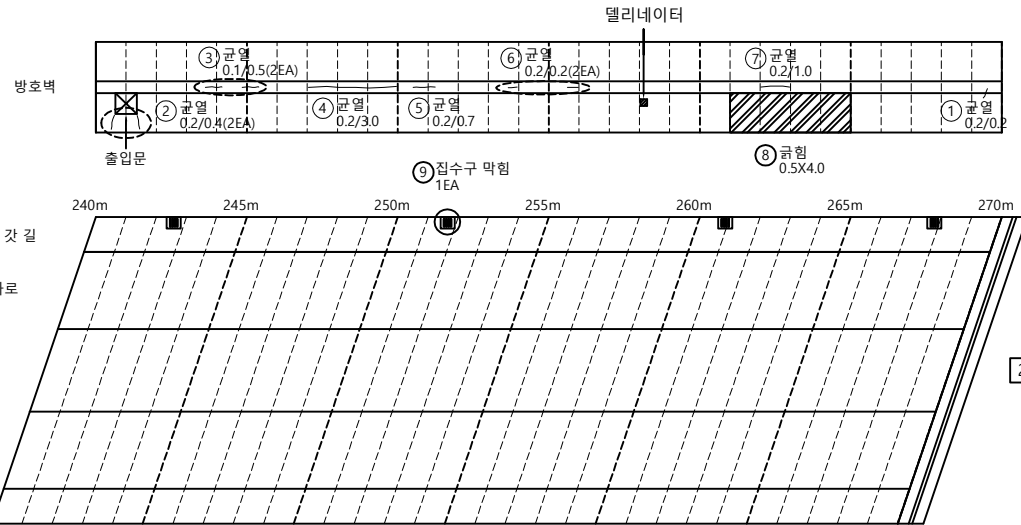
| 번호 | 선/구 | 부재명 | 손 상 현 황 | 손 상 규 모 | | | | | 비고 |
|---|---|---|---|---|---|---|---|---|---|
| 1 | 구 | 방호벽 | 균열(0.3mm미만) | 0.2 | 0.2 | | 1 | m | 0.20 |
| 2 | 구 | 방호벽 | 균열(0.3mm미만) | 0.2 | 0.4 | | 2 | m | 0.80 |
| 3 | 구 | 방호벽 | 균열(0.3mm미만) | 0.1 | 0.5 | | 2 | m | 1.00 |

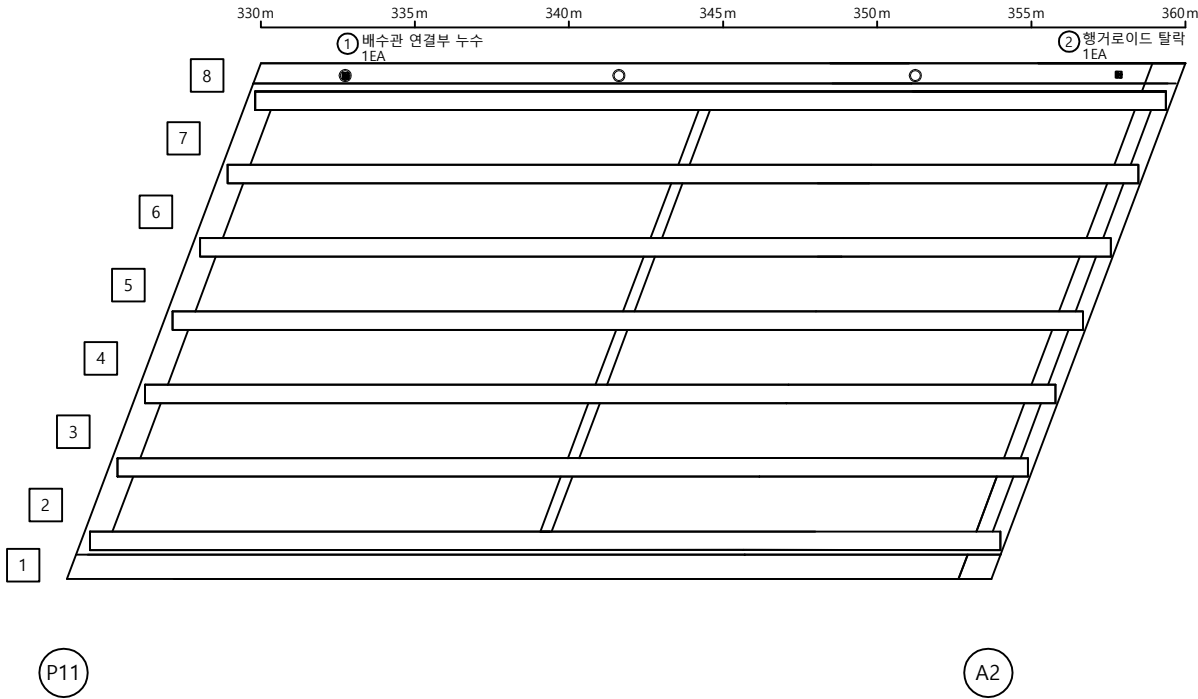
S12

| 번호 | 신/구 | 부재명 | 손 상 현 상 | 손 상 규 모 | | | | | 비고 |
|---|---|---|---|---|---|---|---|---|---|
| 1 | 구 | 배수시설 | 배수관 연결부 누수 | | | | 1 | EA | 1.00 |

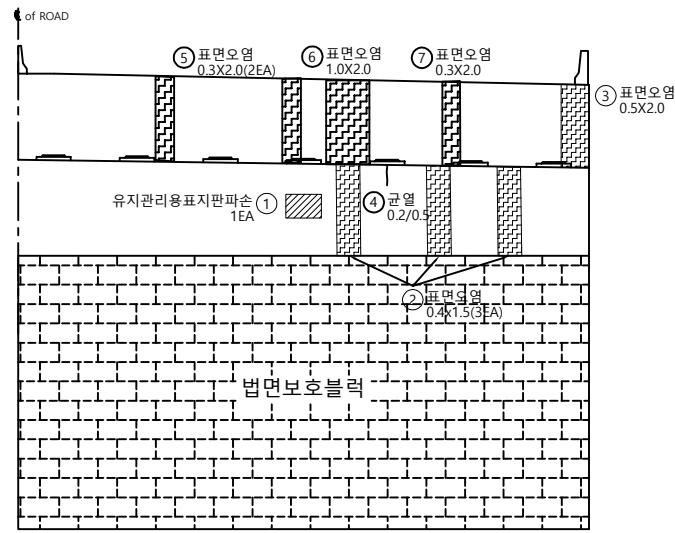
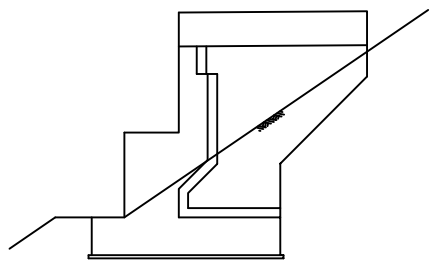
장안천교(부산) 교대 A1

| 교대 | | | | | | | | | |
|---|---|---|---|---|---|---|---|---|---|
| 4 | 구 | 구체 | 균열(0.3mm이하) | 0.2 | 0.5 | | 1 | m | 0.50 |

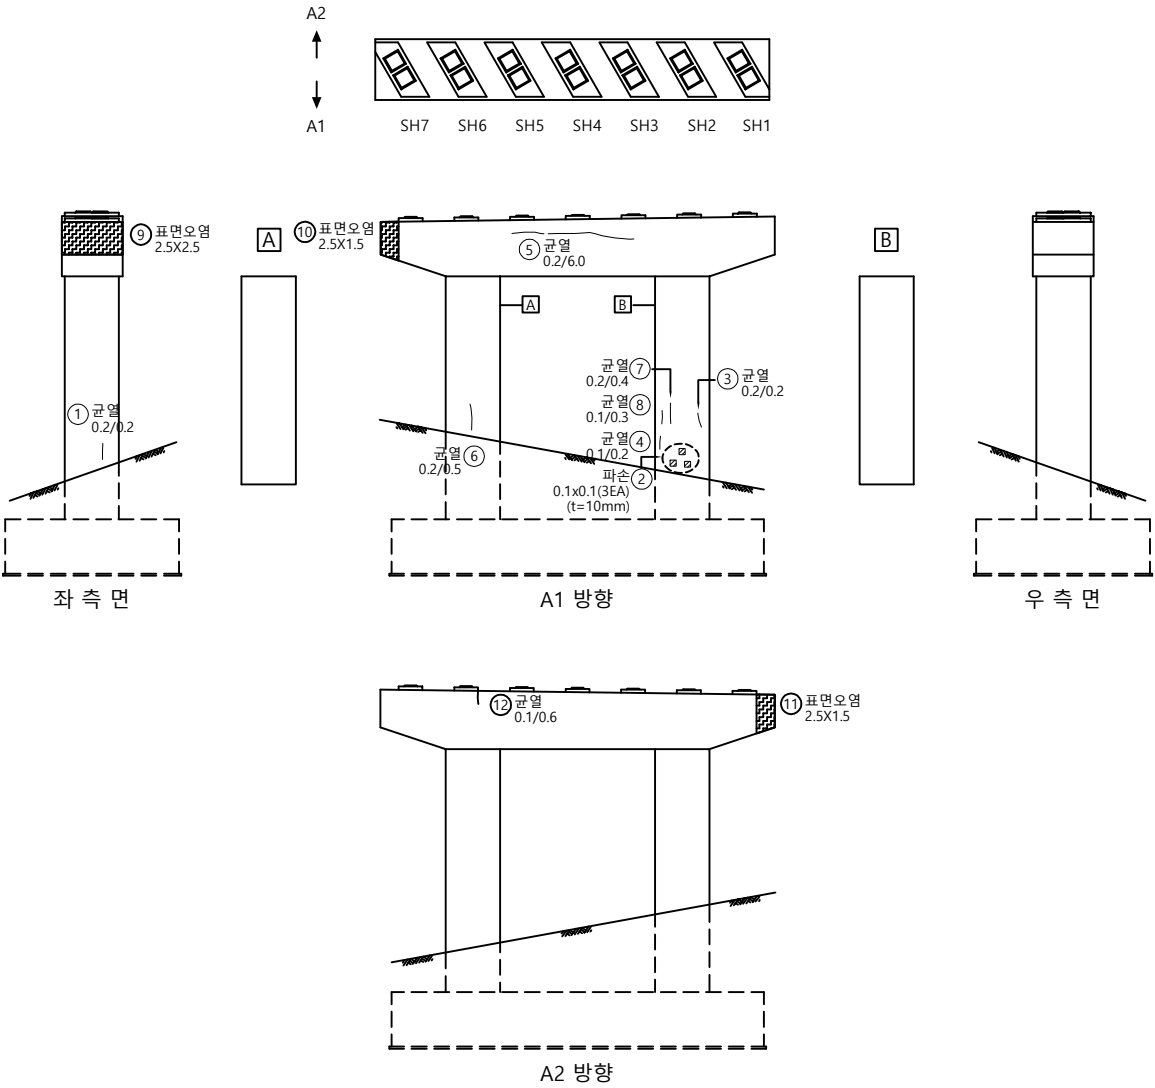
| 번호 | 신/구 | 부재명 | 손 상 현 황 | 손 상 규 모 | | | | | | 비고 |
|---|---|---|---|---|---|---|---|---|---|---|
| 1 | 구 | 기둥부 | 균열(0.3mm미만) | 0.2 | 0.2 | | 1 | m | 0.20 | |
| 3 | 구 | 기둥부 | 균열(0.3mm미만) | 0.2 | 0.2 | | 1 | m | 0.20 | |
| 4 | 구 | 기둥부 | 균열(0.3mm미만) | 0.1 | 0.2 | | 1 | m | 0.20 | |
| 5 | 구 | 코핑부 | 균열(0.3mm미만) | 0.2 | 6.0 | | 1 | m | 6.00 | |
| 6 | 구 | 기둥부 | 균열(0.3mm미만) | 0.2 | 0.5 | | 1 | m | 0.50 | |
| 7 | 구 | 기둥부 | 균열(0.3mm미만) | 0.2 | 0.4 | | 1 | m | 0.40 | |
| 8 | 구 | 기둥부 | 균열(0.3mm미만) | 0.1 | 0.3 | | 1 | m | 0.30 | |
| 12 | 신 | 코핑부 | 균열(0.3mm미만) | 0.1 | 0.6 | | 1 | m | 0.60 | |

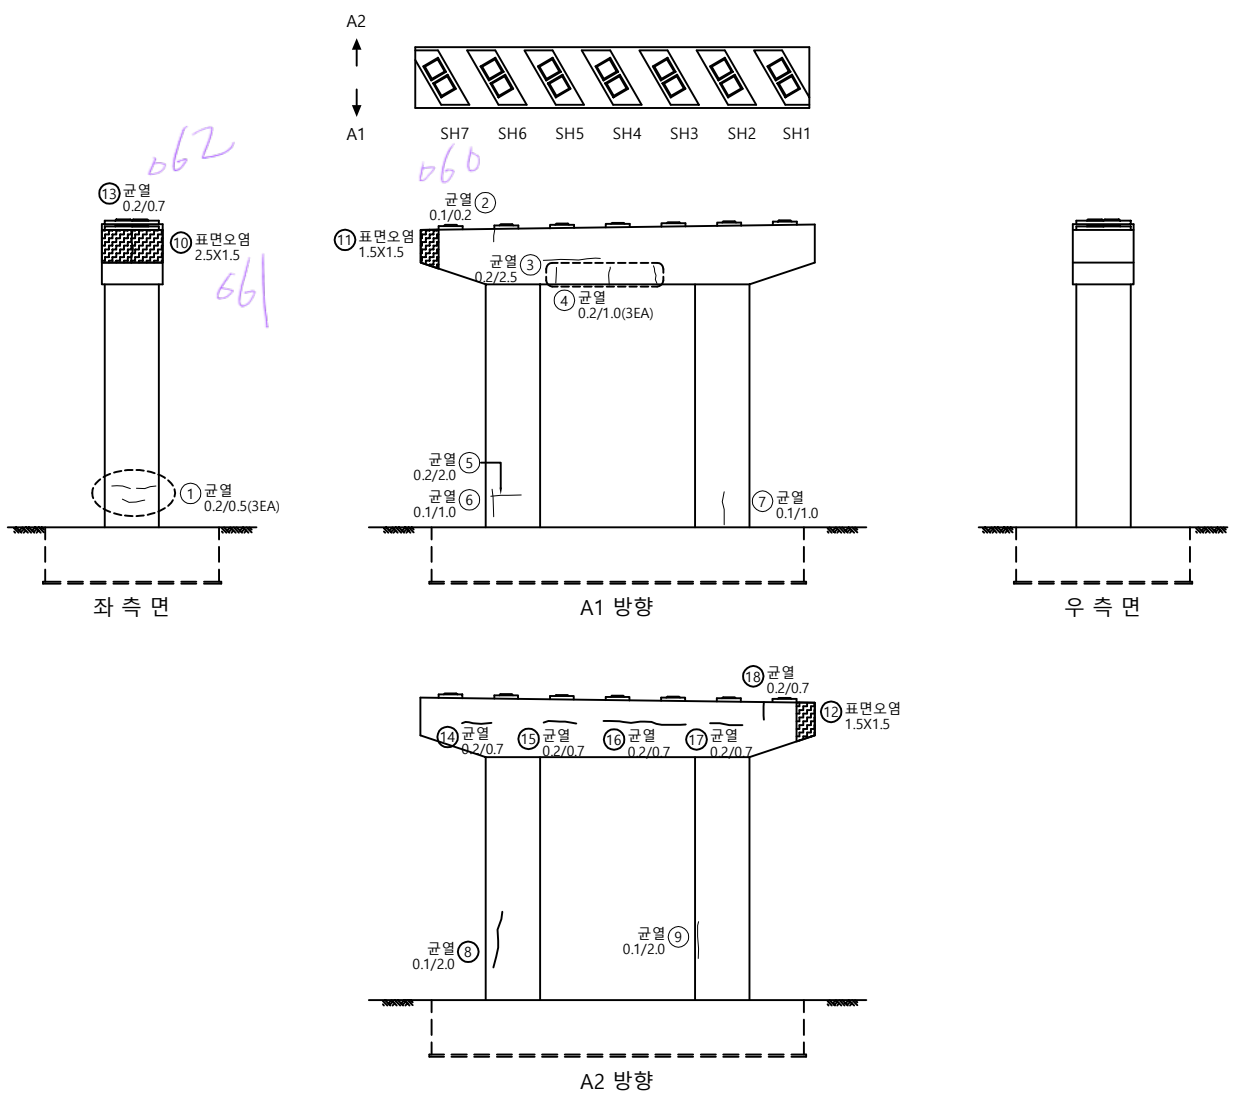
| 교각 | | | | | | | | | |
|---|---|---|---|---|---|---|---|---|---|
| P2 | | | | | | | | | |

| 교각 | | | | | | | | | |
|---|---|---|---|---|---|---|---|---|---|
| 1 | 구 | 기둥부 | 균열(0.3mm미만) | 0.2 | 0.5 | | 3 | m | 1.50 |
| 2 | 구 | 코핑부 | 균열(0.3mm미만) | 0.1 | 0.2 | | 1 | m | 0.20 |
| 3 | 구 | 코핑부 | 균열(0.3mm미만) | 0.2 | 2.5 | | 1 | m | 2.50 |
| 4 | 구 | 코핑부 | 균열(0.3mm미만) | 0.2 | 1.0 | | 3 | m | 3.00 |
| 5 | 구 | 기둥부 | 균열(0.3mm미만) | 0.2 | 2.0 | | 1 | m | 2.00 |
| 6 | 구 | 기둥부 | 균열(0.3mm미만) | 0.1 | 1.0 | | 1 | m | 1.00 |
| 7 | 구 | 기둥부 | 균열(0.3mm미만) | 0.1 | 1.0 | | 1 | m | 1.00 |
| 8 | 신 | 기둥부 | 균열(0.3mm미만) | 0.1 | 2.0 | | 1 | m | 2.00 |
| 9 | 구 | 기둥부 | 균열(0.3mm미만) | 0.1 | 2.0 | | 1 | m | 2.00 |
| 13 | 신 | 코핑부 | 균열(0.3mm미만) | 0.2 | 0.7 | | 1 | m | 0.70 |
| 14 | 신 | 코핑부 | 균열(0.3mm미만) | 0.2 | 1.0 | | 1 | m | 1.00 |
| 15 | 신 | 코핑부 | 균열(0.3mm미만) | 0.2 | 1.0 | | 1 | m | 1.00 |
| 16 | 신 | 코핑부 | 균열(0.3mm미만) | 0.2 | 3.0 | | 1 | m | 3.00 |
| 17 | 신 | 코핑부 | 균열(0.3mm미만) | 0.2 | 1.0 | | 1 | m | 1.00 |
| 18 | 신 | 코핑부 | 균열(0.3mm미만) | 0.1 | 0.6 | | 1 | m | 0.60 |

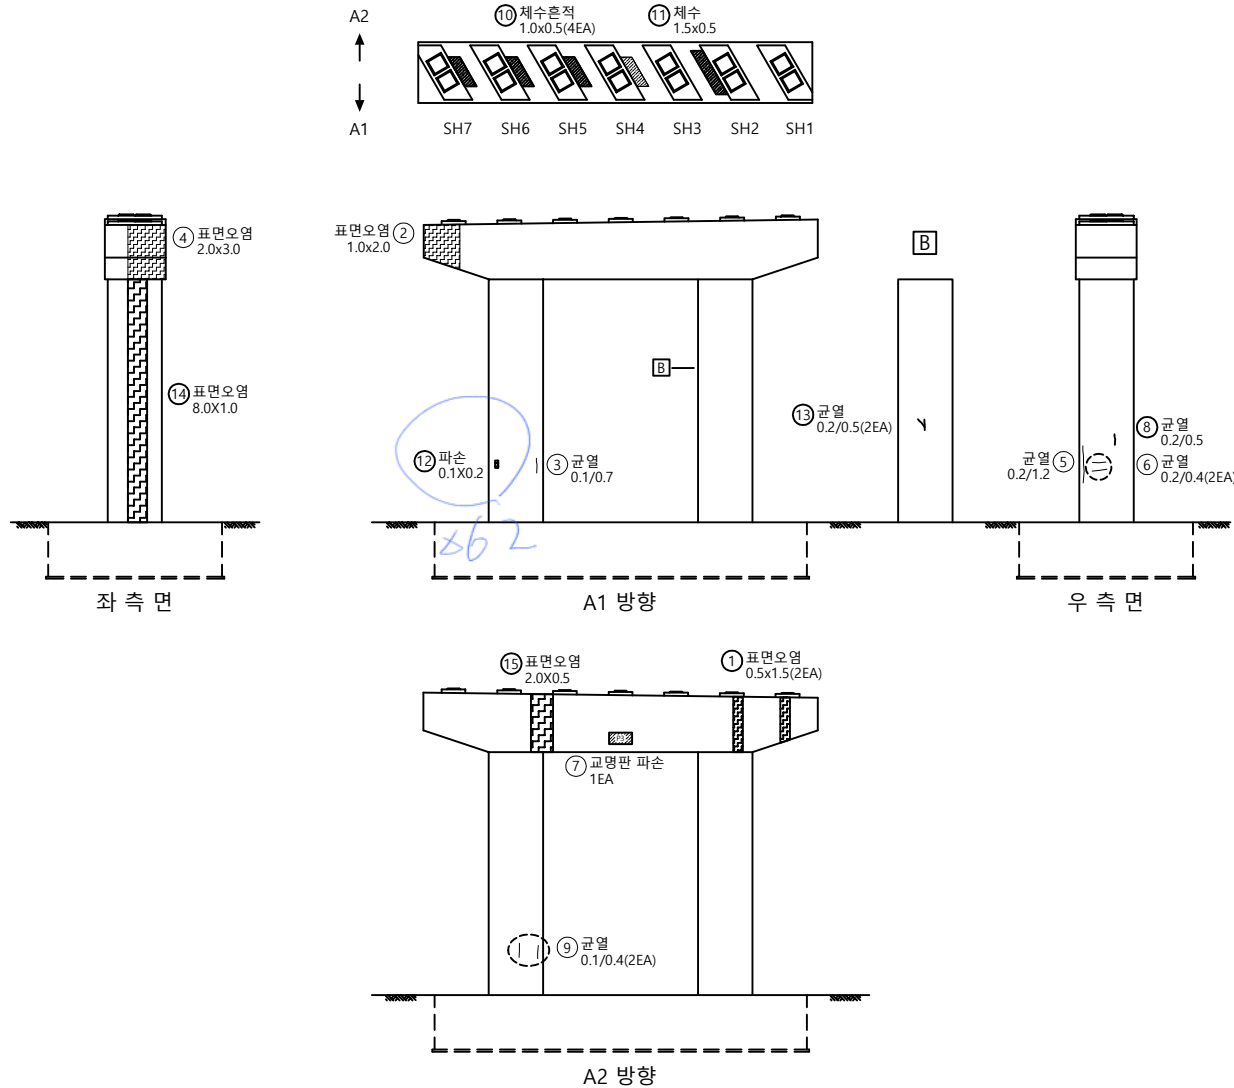
| 번호 | 신/구 | 부재명 | 손 상 현 황 | 손 상 규 모 | | | | | 비고 |
|---|---|---|---|---|---|---|---|---|---|
| 3 | 구 | 기둥부 | 균열 (0.3mm미만) | 0.1 | 0.7 | | 1 | m | 0.70 |
| 5 | 구 | 기둥부 | 균열 (0.3mm미만) | 0.2 | 1.2 | | 1 | m | 1.20 |
| 6 | 구 | 기둥부 | 균열 (0.3mm미만) | 0.2 | 0.4 | | 2 | m | 0.80 |
| 8 | 구 | 기둥부 | 균열 (0.3mm미만) | 0.2 | 0.5 | | 1 | m | 0.50 |
| 9 | 구 | 기둥부 | 균열 (0.3mm미만) | 0.1 | 0.4 | | 2 | m | 0.80 |
| 13 | 구 | 기둥부 | 균열 (0.3mm미만) | 0.2 | 0.5 | | 2 | m | 1.00 |

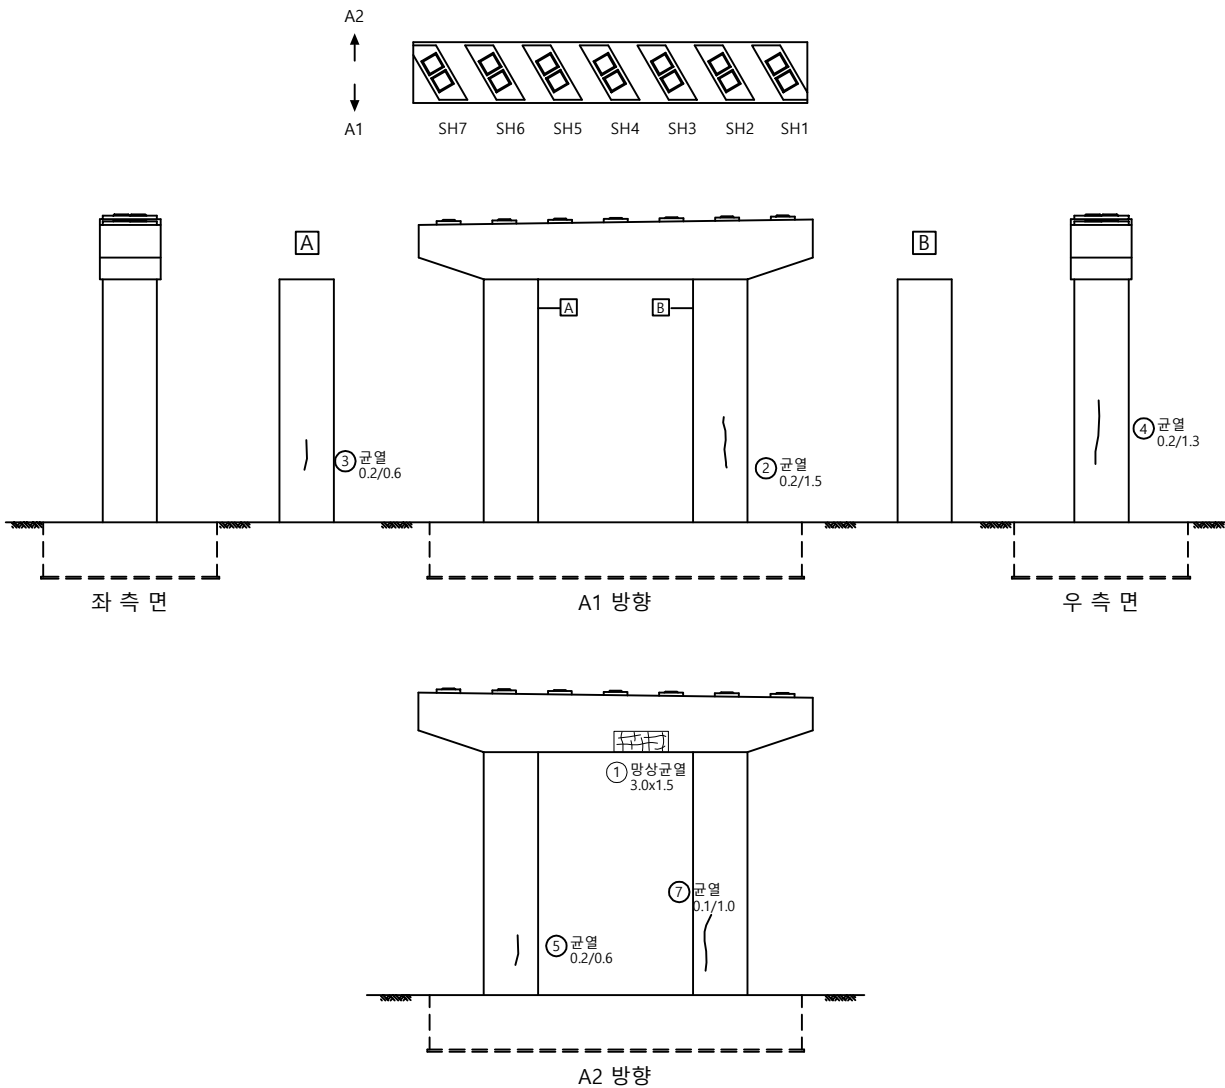
| 교각 | | | | | | | | | |
|---|---|---|---|---|---|---|---|---|---|
| P5 | | | | | | | | | |

| 교각 | | | | | | | | | |
|---|---|---|---|---|---|---|---|---|---|
| 1 | 구 | 코팅부 | 망상균열 | 0.2 | 3.0 | 1.5 | 1 | m <sup>2</sup> | 4.50 |
| 2 | 구 | 기둥부 | 균열(0.3mm미만) | 0.2 | 1.5 | | 1 | m | 1.50 |
| 3 | 구 | 기둥부 | 균열(0.3mm미만) | 0.2 | 0.5 | | 1 | m | 0.50 |
| 4 | 구 | 기둥부 | 균열(0.3mm미만) | 0.2 | 0.6 | | 1 | m | 0.60 |
| 5 | 구 | 기둥부 | 균열(0.3mm미만) | 0.2 | 1.3 | | 1 | m | 1.30 |
| 6 | 구 | 기둥부 | 균열(0.3mm미만) | 0.2 | 0.6 | | 1 | m | 0.60 |

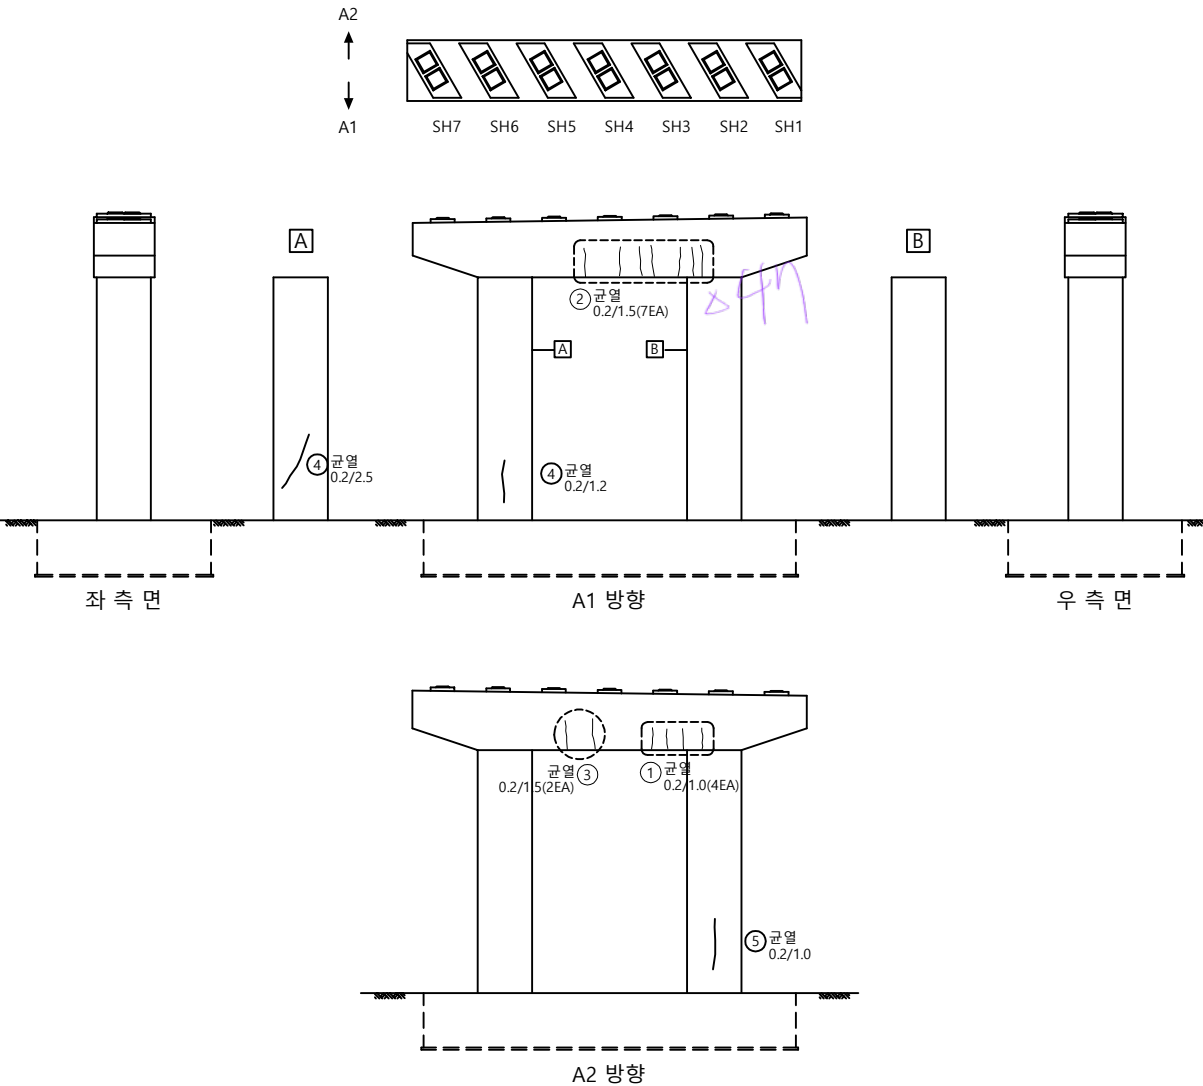
| 교각 | | | | | | | | | |
|---|---|---|---|---|---|---|---|---|---|
| P10 | | | | | | | | | |

| 교각 | | | | | | | | | |
|---|---|---|---|---|---|---|---|---|---|
| 1 | 구 | 코팅부 | 균열(0.3mm미만) | 0.2 | 1.0 | | 4 | m | 4.00 |
| 2 | 구 | 코팅부 | 균열(0.3mm미만) | 0.2 | 1.5 | | 7 | m | 10.50 |
| 3 | 구 | 코팅부 | 균열(0.3mm미만) | 0.2 | 1.5 | | 2 | m | 3.00 |
| 4 | 구 | 기둥부 | 균열(0.3mm미만) | 0.2 | 1.2 | | 1 | m | 1.20 |
| 5 | 구 | 기둥부 | 균열(0.3mm미만) | 0.2 | 1.0 | | 1 | m | 1.00 |
| 6 | 신 | 기둥부 | 균열(0.3mm미만) | 0.1 | 2.5 | | 1 | m | 2.50 |

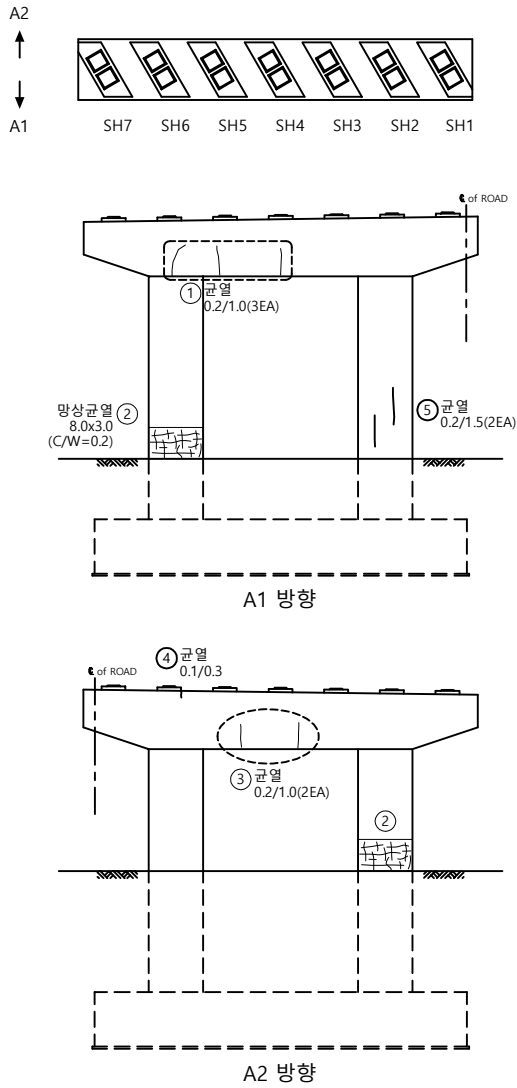
| 교각<br>P11 | | | | | | | | | |

| 교각<br>P11 | | | | | | | | | |
|---|---|---|---|---|---|---|---|---|---|
| 1 | 구 | 코핑부 | 균열(0.3mm미만) | 0.2 | 1.0 | | 3 | m | 3.00 |
| 2 | 구 | 기둥부 | 망상균열 | 0.2 | 8.0 | 3.0 | 1 | m <sup>2</sup> | 24.00 |
| 3 | 구 | 코핑부 | 균열(0.3mm미만) | 0.2 | 1.0 | | 2 | m | 2.00 |
| 4 | 구 | 코핑부 | 균열(0.3mm미만) | 0.1 | 0.3 | | 1 | m | 0.30 |
| 5 | 구 | 기둥부 | 균열(0.3mm미만) | 0.2 | 1.5 | | 2 | m | 3.00 |
| 6 | 신 | 기둥부 | 균열(0.3mm미만) | 0.2 | 1.2 | | 1 | m | 1.20 |

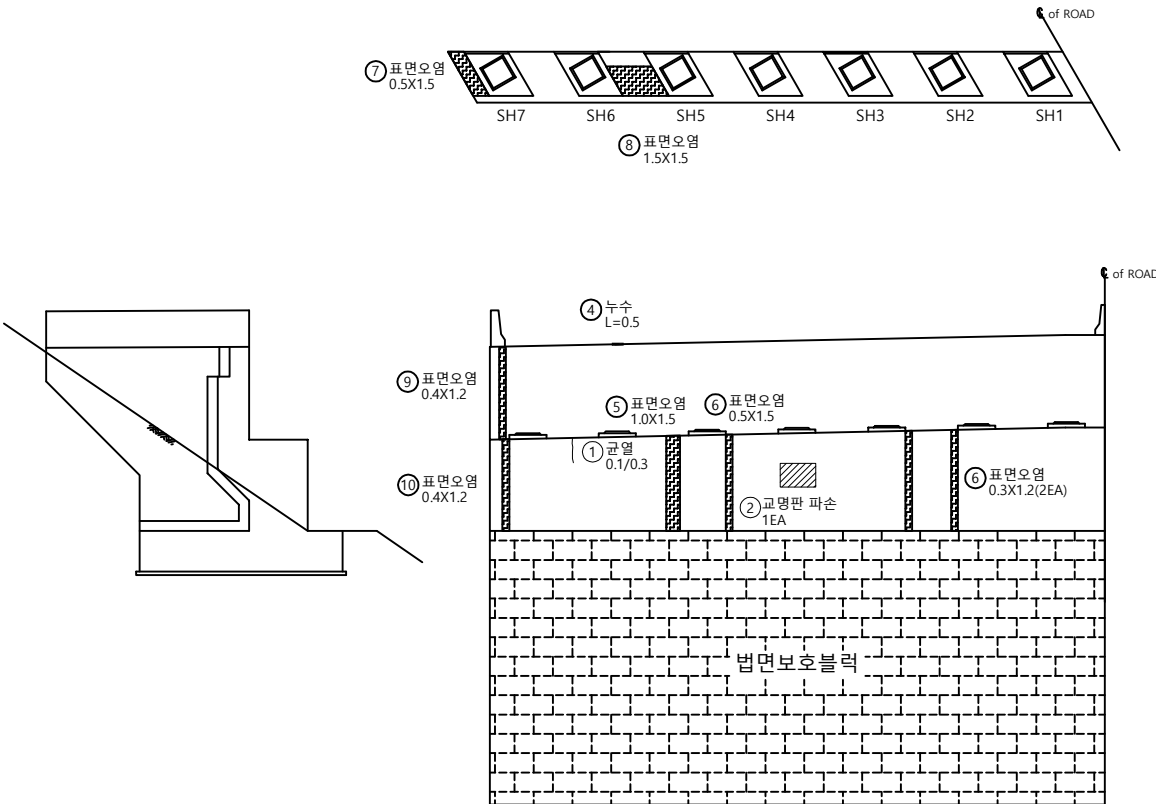
# 장안천교(부산) 교대 A2

| 교대<br>A2 | | | | | | | | | |
|---|---|---|---|---|---|---|---|---|---|
| 1 | 구 | 구체 | 균열(0.3mm미만) | 0.1 | 0.3 | | 1 | m | 0.30 |
| 4 | 구 | 옹벽 | 누수 | | 0.5 | | 1 | m | 0.50 |
