# 장안천교(부산) 교면포장 S1

| 용역명 | | 2023년 부산울산고속도로 정밀안전점검 및 성능평가용역 | | | |

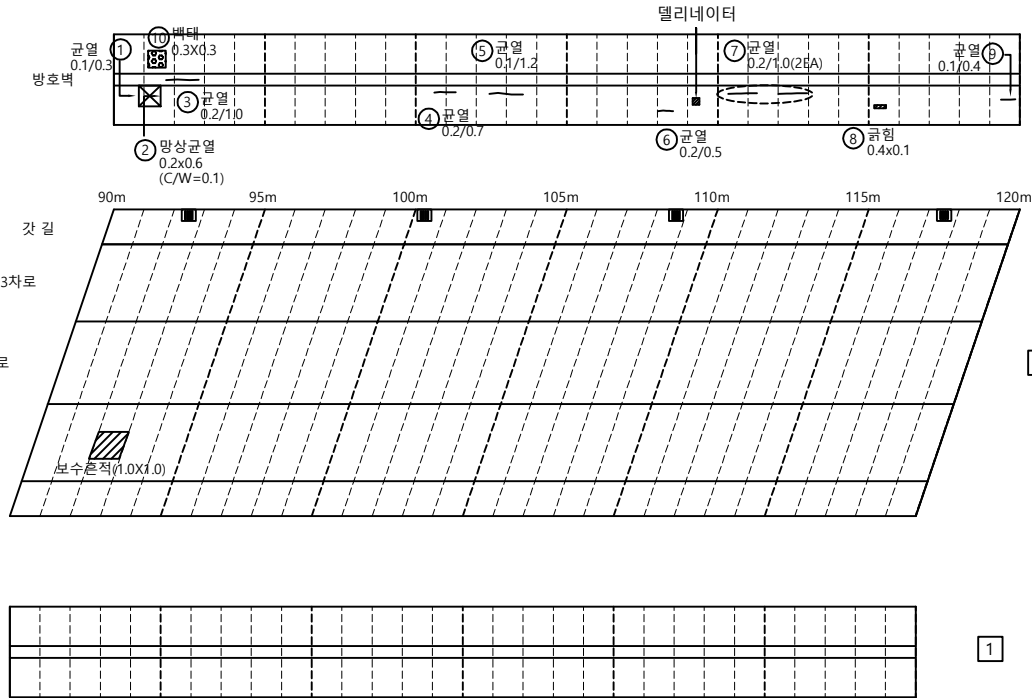
P3

| 번호 | 신/구 | 부재명 | 손 상 현 황 | 손 상 규 모 | | | | | 비고 |
|---|---|---|---|---|---|---|---|---|---|
| 1 | 구 | 방호벽 | 균열(0.3mm미만) | 0.1 | 0.3 | | 1 | m | 0.30 |
| 2 | 구 | 방호벽 | 망상균열 | 0.1 | 0.2 | 0.6 | 1 | m | 0.12 |
| 3 | 구 | 방호벽 | 균열(0.3mm미만) | 0.2 | 1.0 | | 1 | m | 1.00 |
| 4 | 구 | 방호벽 | 균열(0.3mm미만) | 0.2 | 0.7 | | 1 | m | 0.70 |
| 5 | 구 | 방호벽 | 균열(0.3mm미만) | 0.1 | 1.2 | | 1 | m | 1.20 |
| 6 | 구 | 방호벽 | 균열(0.3mm미만) | 0.2 | 0.5 | | 1 | m | 0.50 |
| 7 | 구 | 방호벽 | 균열(0.3mm미만) | 0.2 | 1.0 | | 2 | m | 2.00 |
| 8 | 구 | 방호벽 | 균열 | | 0.4 | 0.1 | 1 | m | 0.04 |
| 9 | 구 | 방호벽 | 균열(0.3mm미만) | 0.1 | 0.4 | | 1 | m | 0.40 |

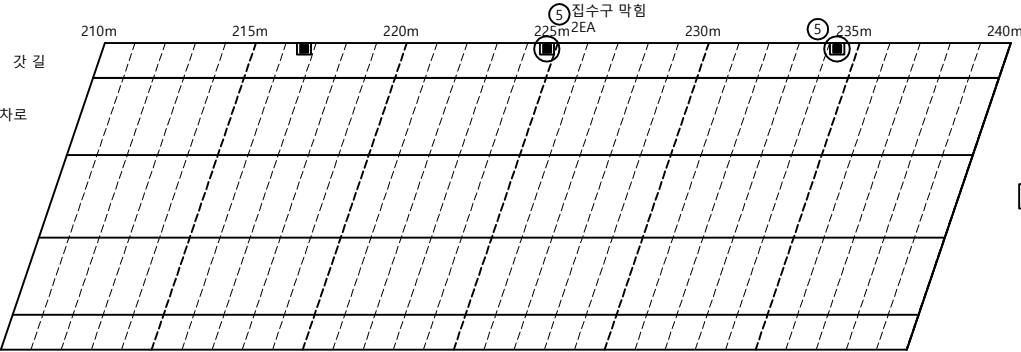
중앙분리대

| 번호 | 선/구 | 부재명 | 손 상 현 황 | 손 상 규 모 | | | | | 비고 |
|---|---|---|---|---|---|---|---|---|---|
| 1 | 구 | 방호벽 | 균열(0.3mm미만) | 0.2 | 0.4 | | 1 | m | 0.40 |
| 2 | 구 | 방호벽 | 균열(0.3mm미만) | 0.2 | 0.4 | | 2 | m | 0.80 |
| 3 | 구 | 방호벽 | 균열(0.3mm미만) | 0.1 | 0.6 | | 1 | m | 0.60 |
| 4 | 구 | 방호벽 | 균열(0.3mm미만) | 0.1 | 0.2 | | 1 | m | 0.20 |

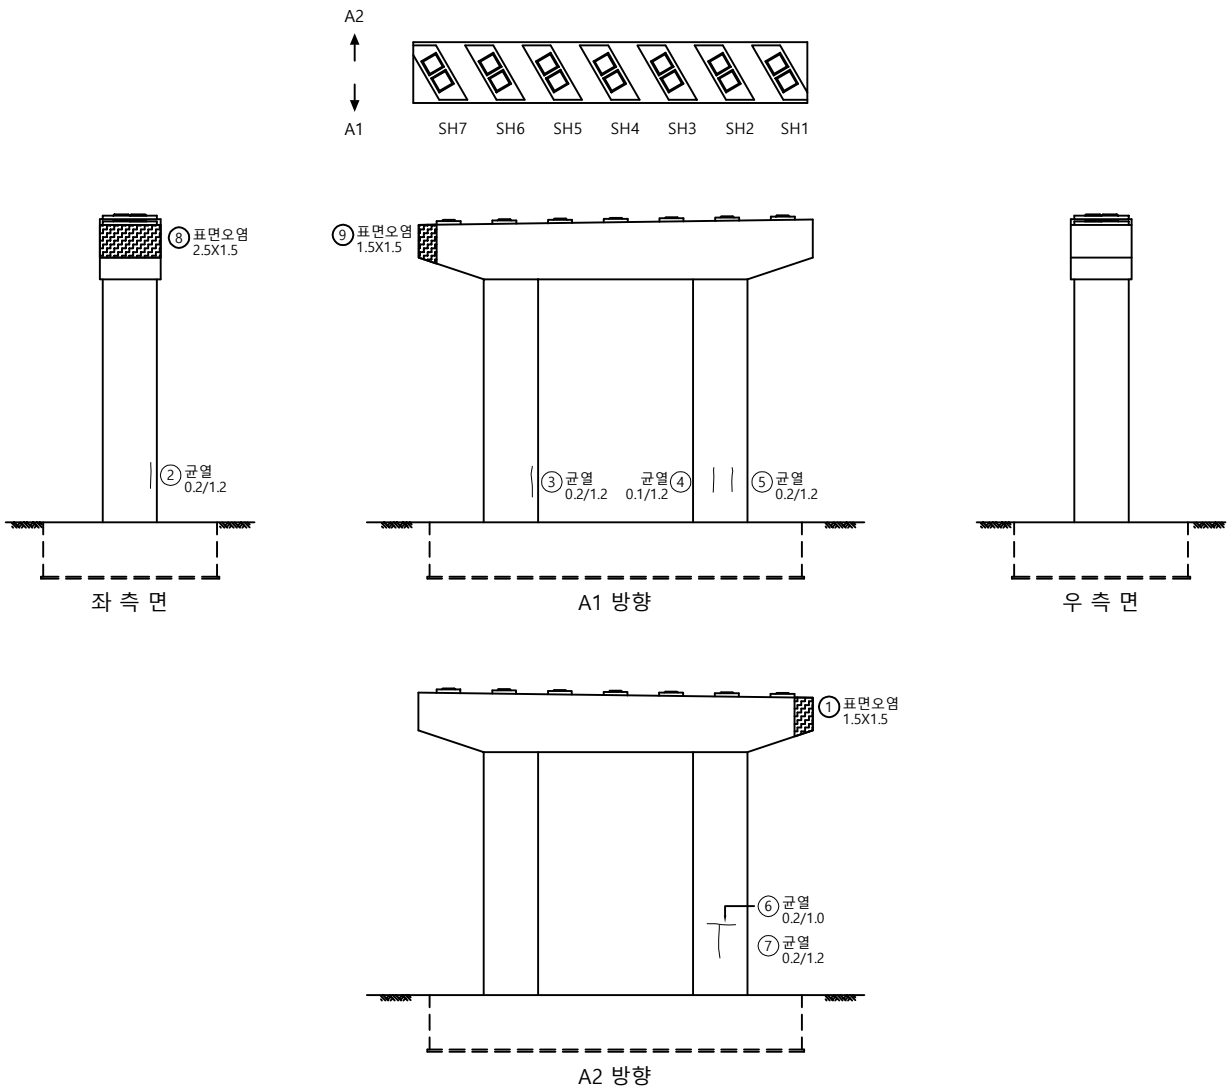
| 교각 | | | | | | | | | |
|---|---|---|---|---|---|---|---|---|---|
| P4 | | | | | | | | | |

| 교각 | | | | | | | | | |
|---|---|---|---|---|---|---|---|---|---|
| 2 | 구 | 기둥부 | 균열(0.3mm미만) | 0.2 | 1.2 | | 1 | m | 1.20 |
| 3 | 구 | 기둥부 | 균열(0.3mm미만) | 0.2 | 1.2 | | 1 | m | 1.20 |
| 4 | 구 | 기둥부 | 균열(0.3mm미만) | 0.1 | 1.2 | | 1 | m | 1.20 |
| 5 | 구 | 기둥부 | 균열(0.3mm미만) | 0.2 | 1.2 | | 1 | m | 1.20 |
| 6 | 구 | 기둥부 | 균열(0.3mm미만) | 0.2 | 1.0 | | 1 | m | 1.00 |
| 7 | 구 | 기둥부 | 균열(0.3mm미만) | 0.2 | 1.2 | | 1 | m | 1.20 |

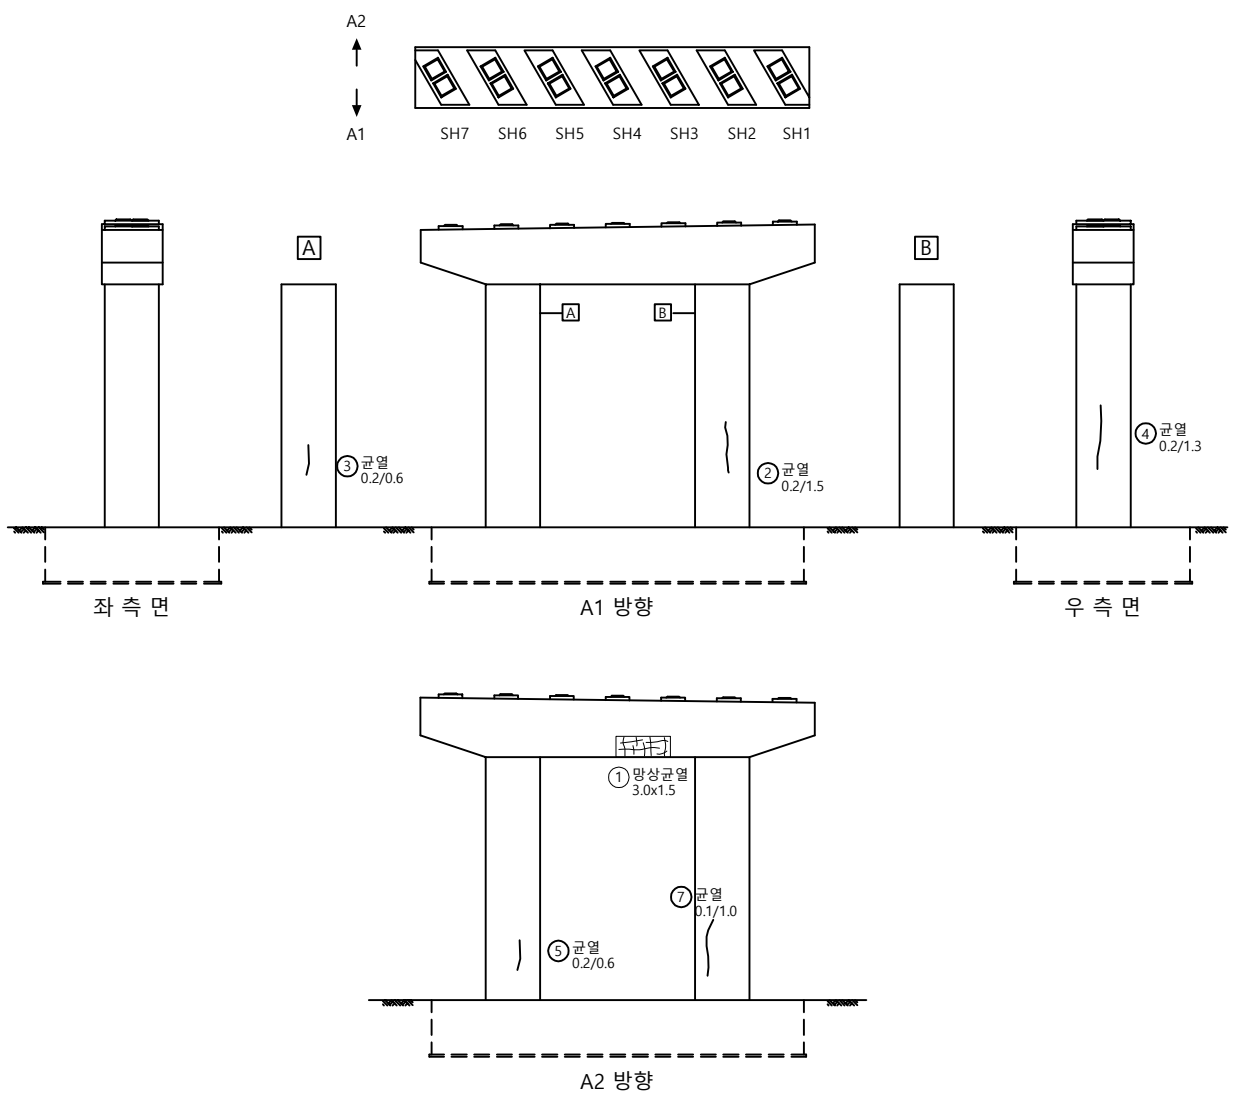
| 교각 | | | | | | | | | |
|---|---|---|---|---|---|---|---|---|---|
| P5 | | | | | | | | | |

| 교각 | | | | | | | | | |
|---|---|---|---|---|---|---|---|---|---|
| 1 | 구 | 코팅부 | 망상균열 | 0.2 | 3.0 | 1.5 | 1 | m <sup>2</sup> | 4.50 |
| 2 | 구 | 기둥부 | 균열(0.3mm미만) | 0.2 | 1.5 | | 1 | m | 1.50 |
| 3 | 구 | 기둥부 | 균열(0.3mm미만) | 0.2 | 0.5 | | 1 | m | 0.50 |

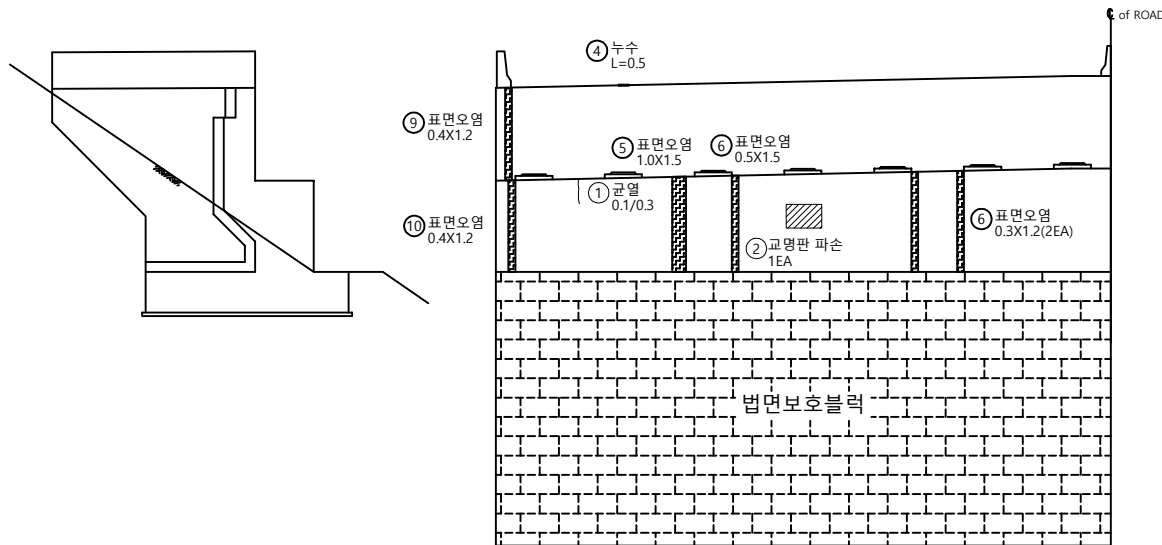
정 면 도

| 번호 | 신/구 | 부재명 | 손 상 현 황 | 손 상 규 모 | | | | | 비고 |
|---|---|---|---|---|---|---|---|---|---|
| 1 | 구 | 구체 | 균열(0.3mm미만) | 0.1 | 0.3 | | 1 | m | 0.30 |
| 4 | 구 | 옹벽 | 누수 | | 0.5 | | 1 | m | 0.50 |
