# 장안천교(부산) 교면포장 S1

| 용역명 | | 2023년 부산울산고속도로 정밀안전점검 및 성능평가용역 | | | |

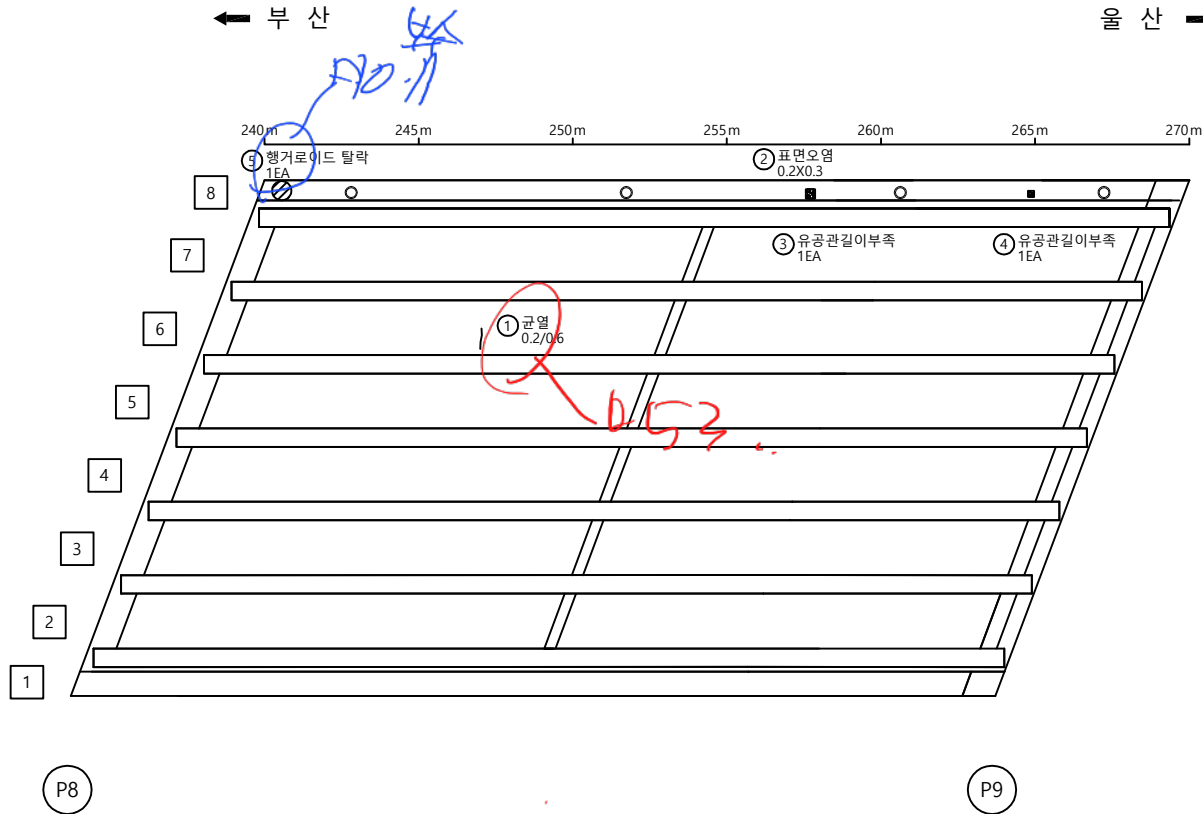
장안천교(부산) 바닥판하면 S9

| 번호 | 신/구 | 부재명 | 손상현상 | 손상규모 | | | | | 비고 |
|---|---|---|---|---|---|---|---|---|---|
| 1 | 구 | 배덕판 | 균열 (0.3mm(1판)) | | 0.2 | 0.6 | 1 | m <sup>2</sup> | 0.12 |

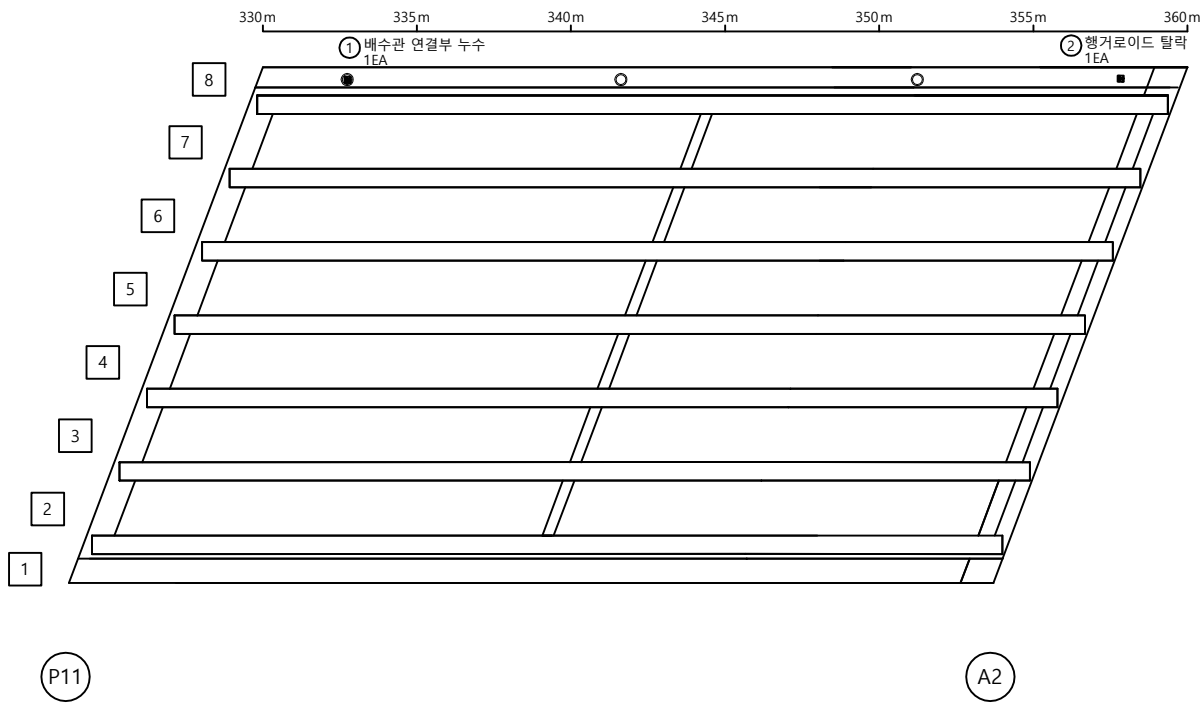
S12

| 번호 | 신/구 | 부재명 | 손 상 현 상 | 손 상 규 모 | | | | | 비고 |
|---|---|---|---|---|---|---|---|---|---|
| 1 | 구 | 배수시설 | 배수관 연결부 누수 | | | | 1 | EA | 1.00 |
