## 장안천교(부산) 교면포장 S1

| 용역명 | | 2023년 부산울산고속도로 정밀안전점검 및 성능평가용역 | | | | | |

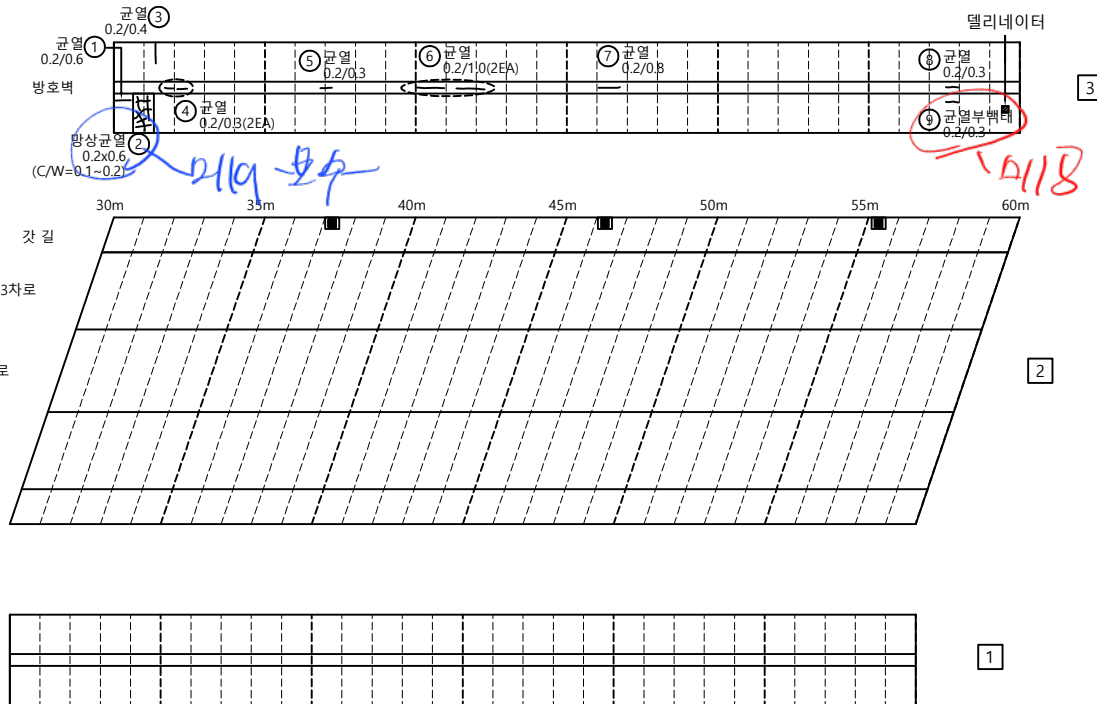
# 장안천교(부산) 교면포장 S2

| 번호 | 신/구 | 부재명 | 손 상 현 황 | 손 상 규 모 | | | | | 비고 |
|---|---|---|---|---|---|---|---|---|---|
| 1 | 구 | 방호벽 | 균열(0.3mm미만) | 0.2 | 0.6 | | 1 | m | 0.60 |
| 2 | 구 | 방호벽 | 망상균열 | 0.2 | 0.2 | 0.6 | 1 | m | 0.12 |
| 3 | 구 | 방호벽 | 균열(0.3mm미만) | 0.2 | 0.4 | | 1 | m | 0.40 |
| 4 | 구 | 방호벽 | 균열부백태 | 0.2 | 0.3 | | 1 | m | 0.30 |
| 5 | 구 | 방호벽 | 균열(0.3mm미만) | 0.2 | 0.3 | | 1 | m | 0.30 |
| 6 | 구 | 방호벽 | 균열(0.3mm미만) | 0.2 | 1.0 | | 2 | m | 2.00 |
| 7 | 구 | 방호벽 | 균열(0.3mm미만) | 0.2 | 0.8 | | 1 | m | 0.80 |
| 8 | 구 | 방호벽 | 균열(0.3mm미만) | 0.2 | 0.3 | | 1 | m | 0.30 |
| 9 | 구 | 방호벽 | 균열(0.3mm미만) | 0.2 | 0.3 | | 1 | m | 0.30 |

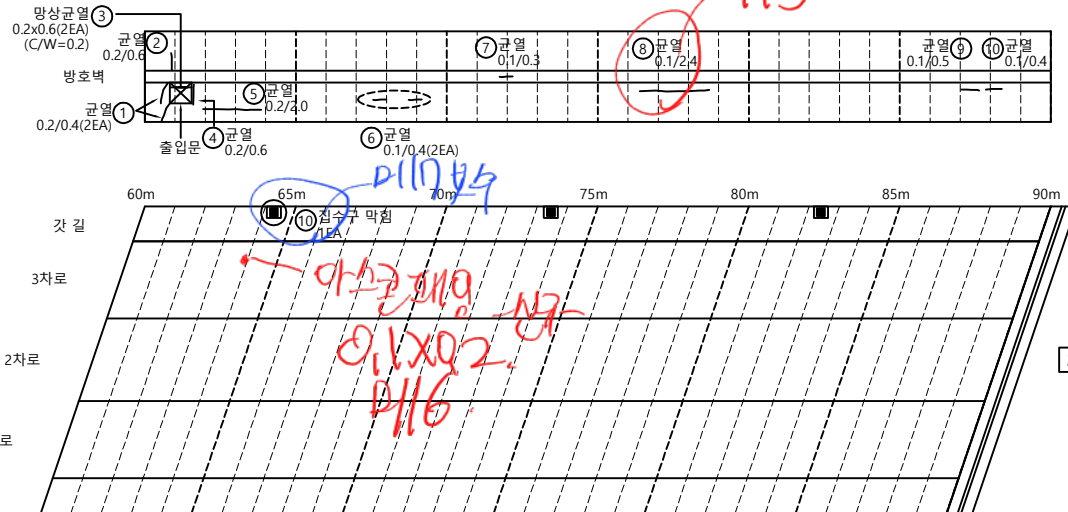
| 번호 | 선/구 | 부재명 | 손 상 현 황 | 손 상 규 모 | | | | | 비고 |
|---|---|---|---|---|---|---|---|---|---|
| 1 | 구 | 방호벽 | 균열(0.3mm미만) | 0.2 | 0.4 | | 2 | m | 0.80 |
| 2 | 구 | 방호벽 | 균열(0.3mm미만) | 0.2 | 0.6 | | 1 | m | 0.60 |
| 3 | 구 | 방호벽 | 망상균열 | 0.2 | 0.2 | 0.6 | 2 | m | 0.24 |
| 4 | 구 | 방호벽 | 균열(0.3mm미만) | 0.2 | 0.6 | | 1 | m | 0.60 |
| 5 | 구 | 방호벽 | 균열(0.3mm미만) | 0.2 | 2.0 | | 1 | m | 2.00 |
| 6 | 구 | 방호벽 | 균열(0.3mm미만) | 0.1 | 0.4 | | 2 | m | 0.80 |
| 7 | 구 | 방호벽 | 균열(0.3mm미만) | 0.1 | 0.3 | | 1 | m | 0.30 |
| 8 | 구 | 방호벽 | 균열(0.3mm미만) | 0.1 | 2.4 | | 1 | m | 2.40 |
| 9 | 구 | 방호벽 | 균열(0.3mm미만) | 0.1 | 0.5 | | 1 | m | 0.50 |
| 10 | 구 | 방호벽 | 균열(0.3mm미만) | 0.1 | 0.4 | | 1 | m | 0.40 |

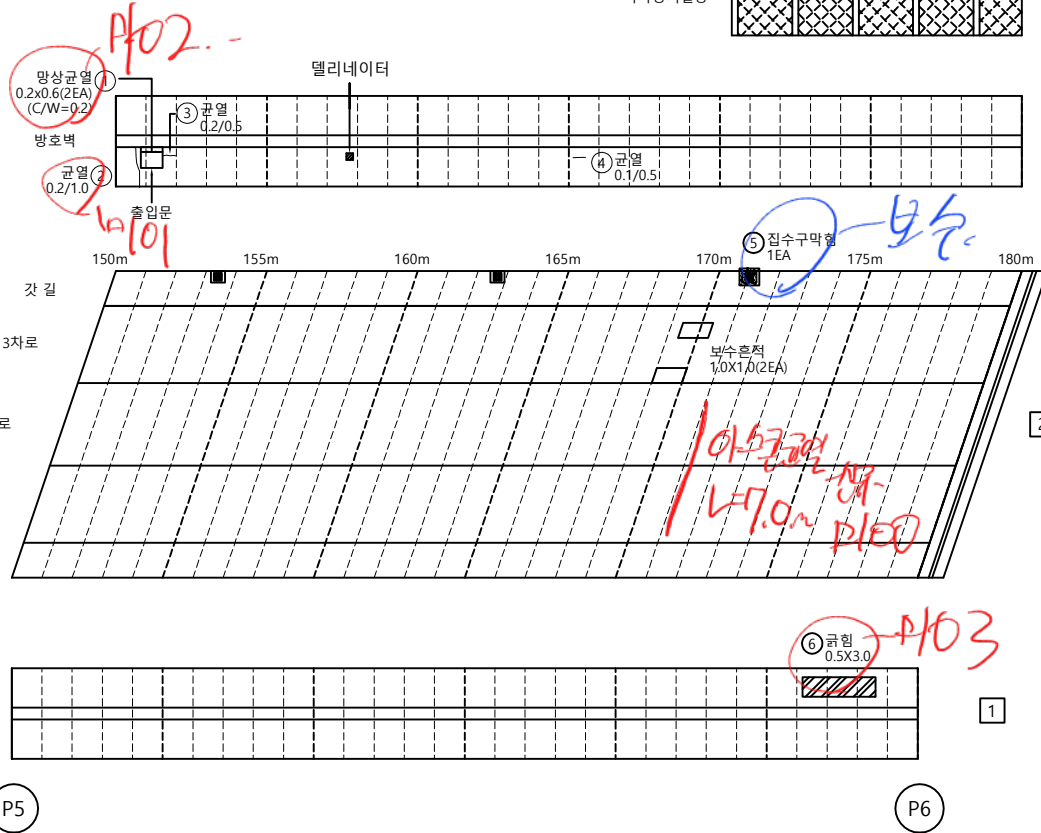
| 번호 | 선/구 | 부재명 | 손 상 현 황 | 손 상 규 모 | | | | | | 비고 |
|---|---|---|---|---|---|---|---|---|---|---|
| 1 | 구 | 방호벽 | 망상균열 | 0.2 | 0.6 | 0.2 | 2 | ㎡ | 0.24 | |
| 2 | 구 | 방호벽 | 균열(0.3mm미만) | 0.2 | 1.0 | | 1 | m | 1.00 | |
| 3 | 구 | 방호벽 | 균열(0.3mm미만) | 0.2 | 0.5 | | 1 | m | 0.50 | |
| 4 | 구 | 방호벽 | 균열(0.3mm미만) | 0.1 | 0.5 | | 1 | m | 0.50 | |
| 6 | 구 | 방호벽 | 균열 | | 3.0 | 0.5 | 1 | ㎡ | 1.50 | |

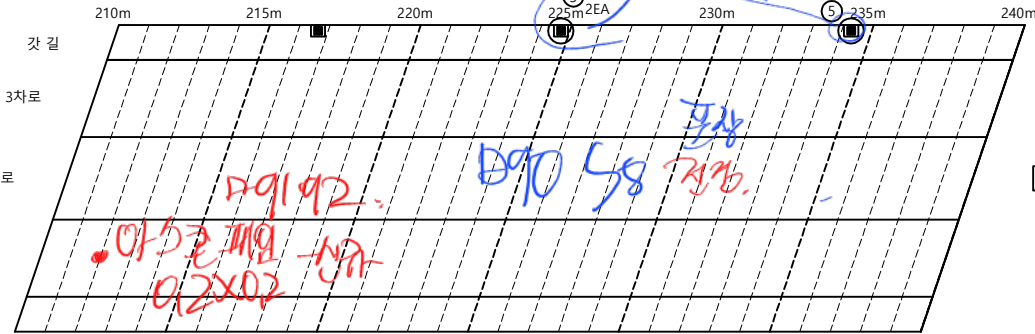
| 번호 | 선/구 | 부재명 | 손 상 현 황 | 손 상 규 모 | | | | | | 비고 |
|---|---|---|---|---|---|---|---|---|---|---|
| 1 | 구 | 방호벽 | 균열(0.3mm미만) | 0.2 | 0.4 | | 1 | m | 0.40 | |
| 2 | 구 | 방호벽 | 균열(0.3mm미만) | 0.2 | 0.4 | | 2 | m | 0.80 | |
| 3 | 구 | 방호벽 | 균열(0.3mm미만) | 0.1 | 0.6 | | 1 | m | 0.60 | |
| 4 | 구 | 방호벽 | 균열(0.3mm미만) | 0.1 | 0.2 | | 1 | m | 0.20 | |

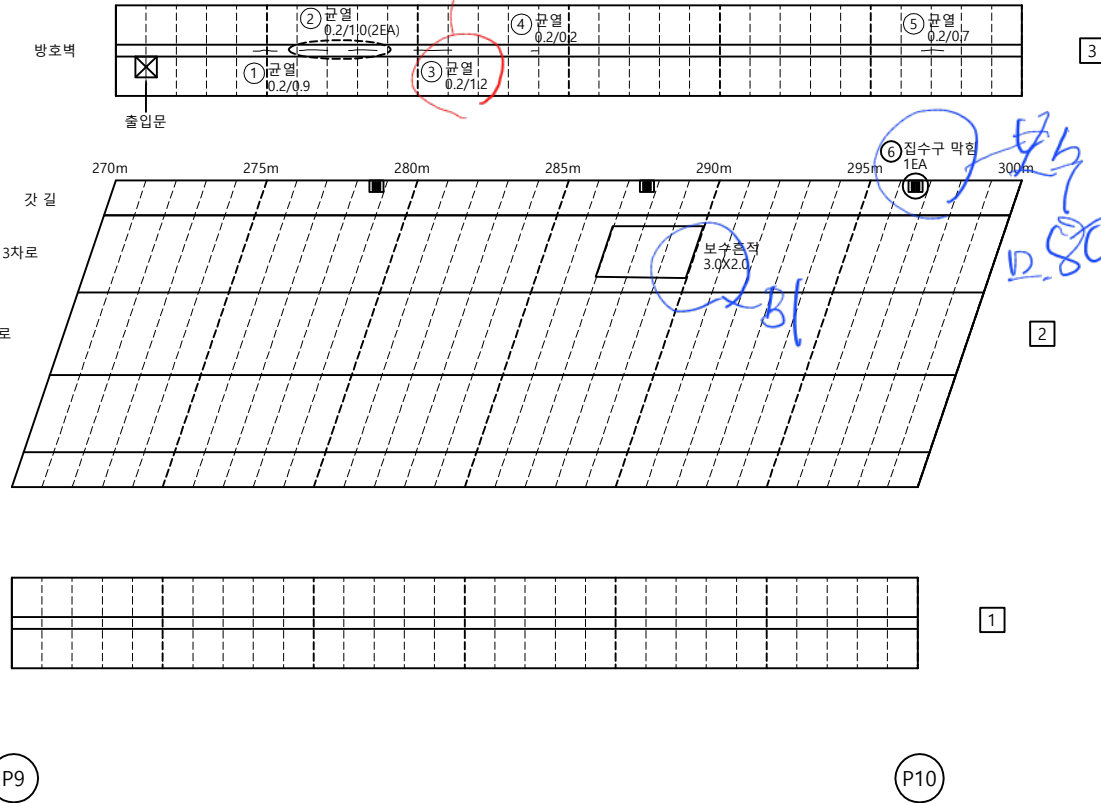
S10

| 번호 | 선/구 | 부재명 | 손 상 현 황 | 손 상 규 모 | | | | | 비고 |
|---|---|---|---|---|---|---|---|---|---|
| 1 | 구 | 방호벽 | 균열(0.3mm미만) | 0.2 | 0.9 | | 1 | m | 0.90 |
| 2 | 구 | 방호벽 | 균열(0.3mm미만) | 0.2 | 1.0 | | 2 | m | 2.00 |
| 3 | 구 | 방호벽 | 균열(0.3mm미만) | 0.2 | 1.2 | | 1 | m | 1.20 |
| 4 | 구 | 방호벽 | 균열(0.3mm미만) | 0.2 | 0.2 | | 1 | m | 0.20 |
| 5 | 구 | 방호벽 | 균열(0.3mm미만) | 0.2 | 0.7 | | 1 | m | 0.70 |

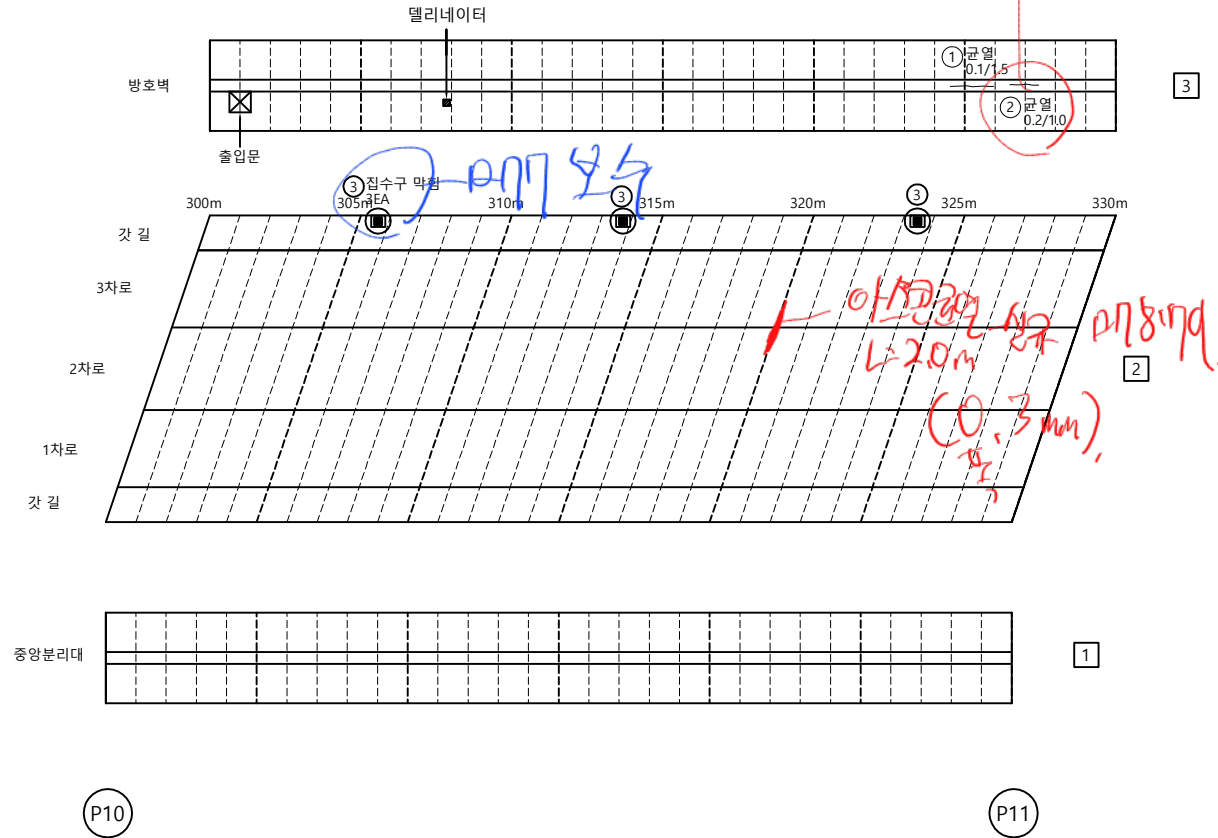
| 번호 | 선/구 | 부재명 | 손 상 현 황 | 손 상 규 모 | | | | | | 비고 |
|---|---|---|---|---|---|---|---|---|---|---|
| 1 | 구 | 방호벽 | 균열(0.3mm미만) | 0.1 | 1.5 | | 1 | m | 1.50 | |
| 2 | 구 | 방호벽 | 균열(0.3mm미만) | 0.2 | 1.0 | | 1 | m | 1.00 | |

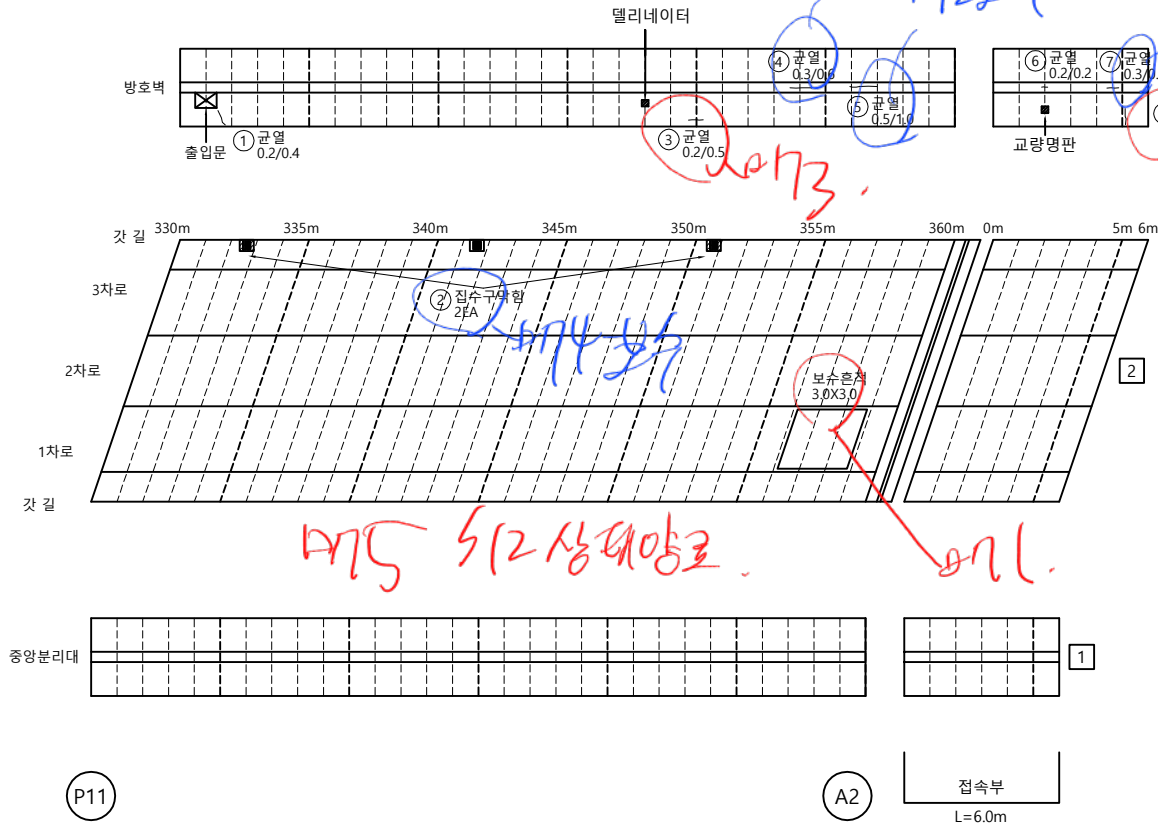
| 번호 | 선/구 | 부재명 | 손 상 현 황 | 손 상 규 모 | | | | | 비고 |
|---|---|---|---|---|---|---|---|---|---|
| 1 | 구 | 방호벽 | 균열(0.3mm미만) | 0.2 | 0.4 | | 1 | m | 0.40 |
| 3 | 구 | 방호벽 | 균열(0.3mm미만) | 0.2 | 0.5 | | 1 | m | 0.50 |
| 4 | 구 | 방호벽 | 균열(0.3mm미만) | 0.3 | 0.6 | | 1 | m | 0.60 |
| 5 | 구 | 방호벽 | 균열(0.3mm미만) | 0.5 | 1.0 | | 1 | m | 1.00 |
| 6 | 구 | 방호벽 | 균열(0.3mm미만) | 0.2 | 0.2 | | 1 | m | 0.20 |
| 7 | 구 | 방호벽 | 균열(0.3mm미만) | 0.3 | 0.3 | | 1 | m | 0.30 |
| 8 | 구 | 방호벽 | 균열(0.3mm미만) | 0.2 | 0.3 | | 1 | m | 0.30 |

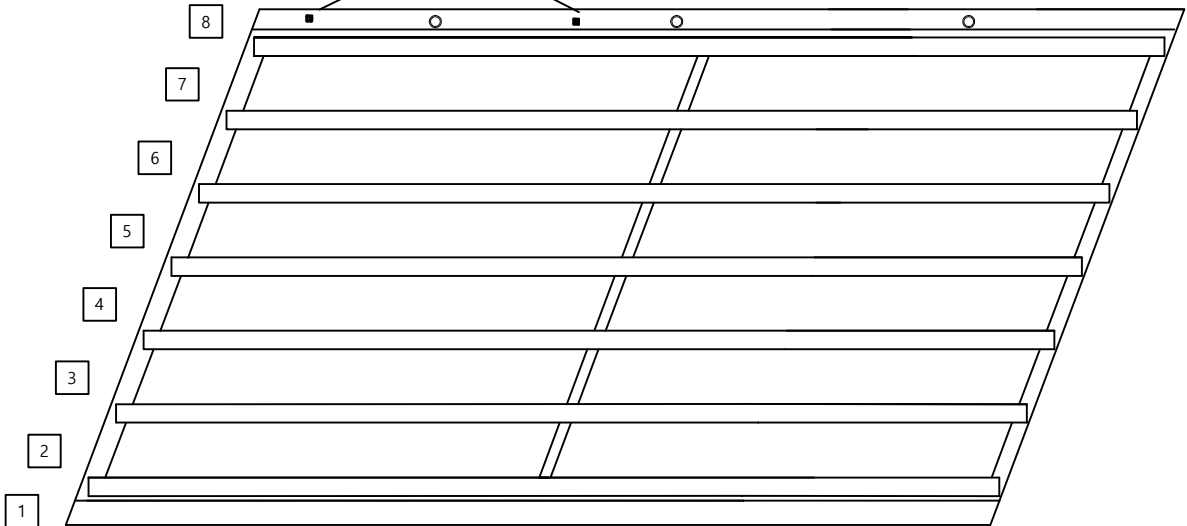
① 유공관길이부족  
2EA

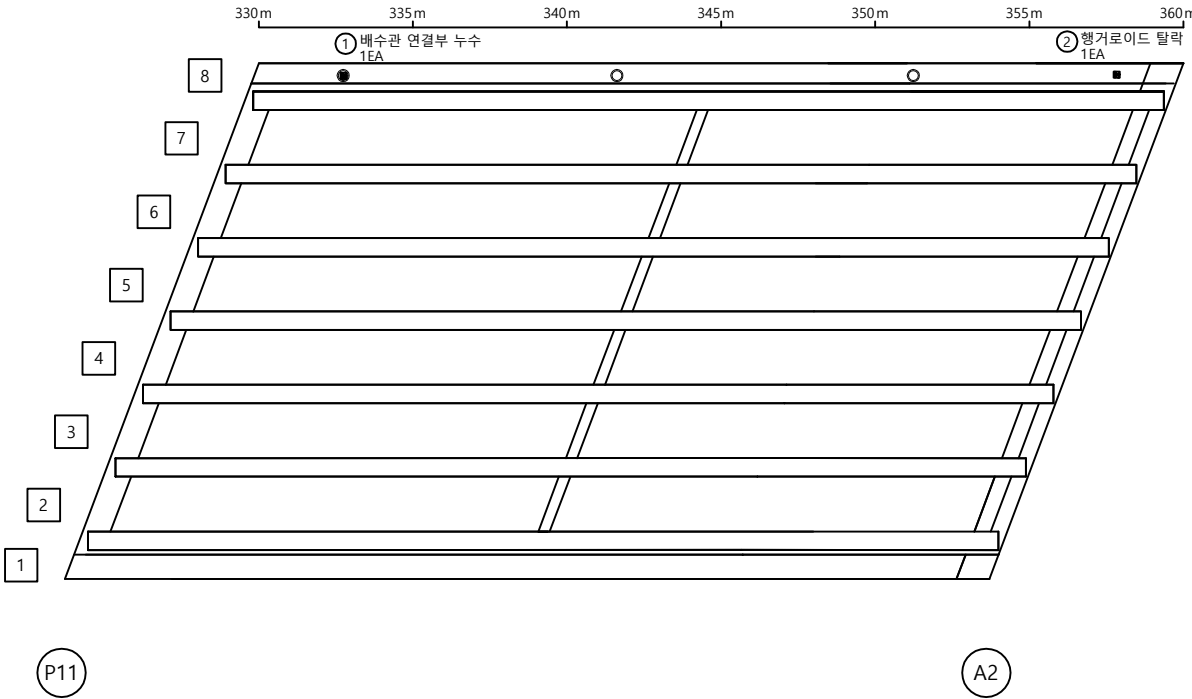
바닥판  
S12

| 번호 | 신/구 | 부재명 | 손 상 현 상 | 손 상 규 모 | | | | | 비고 |
|---|---|---|---|---|---|---|---|---|---|
| 1 | 구 | 배수시설 | 배수관 연결부 누수 | | | | 1 | EA | 1.00 |

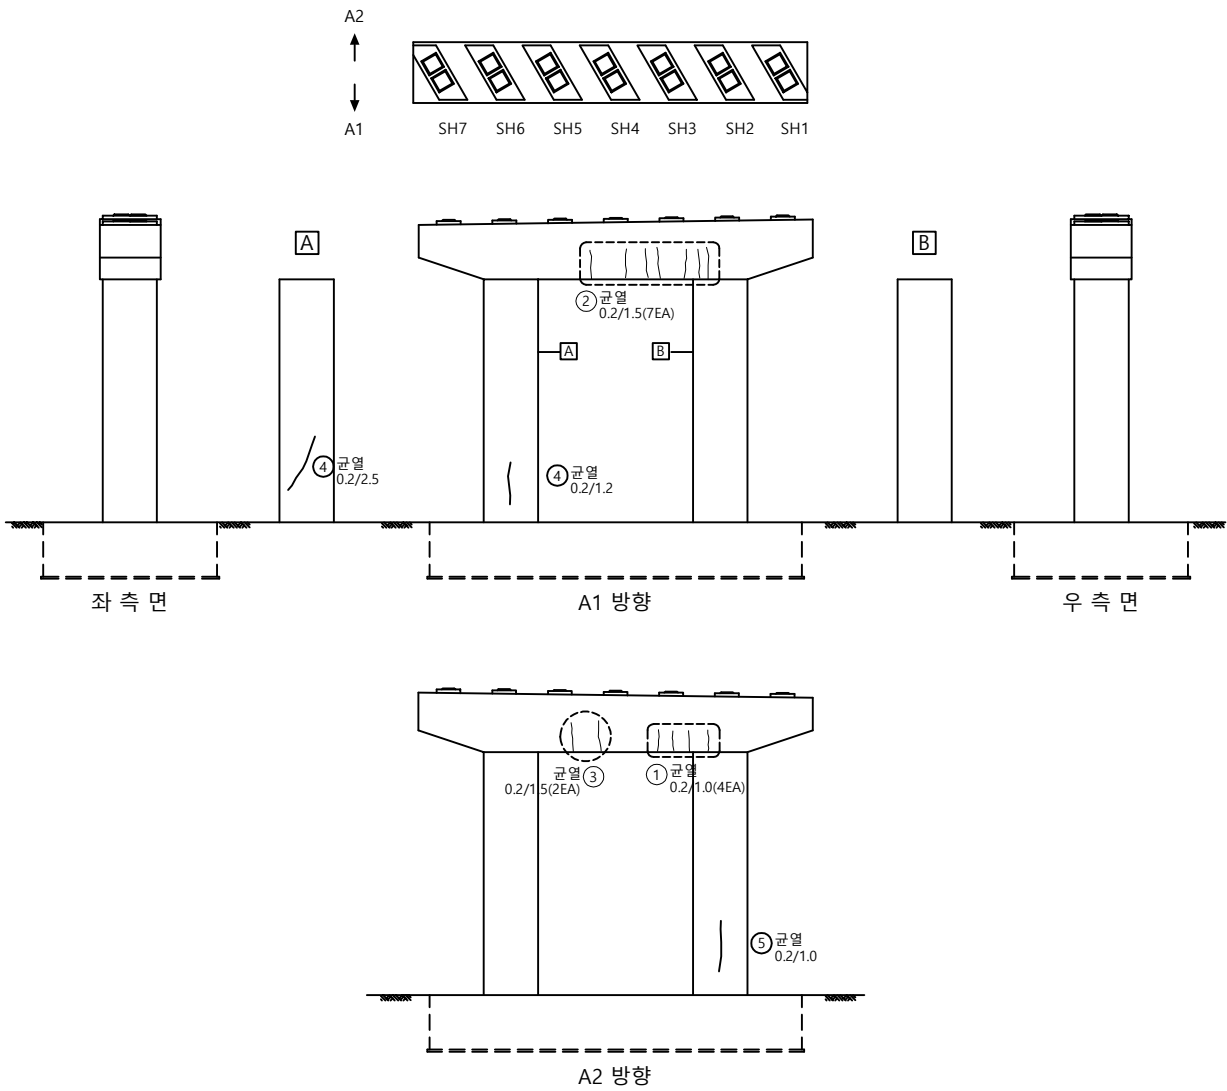
| 교각 | | | | | | | | | |
|---|---|---|---|---|---|---|---|---|---|
| P10 | | | | | | | | | |

| 교각 | | | | | | | | | |
|---|---|---|---|---|---|---|---|---|---|
| 1 | 구 | 코팅부 | 균열(0.3mm미만) | 0.2 | 1.0 | | 4 | m | 4.00 |
| 2 | 구 | 코팅부 | 균열(0.3mm미만) | 0.2 | 1.5 | | 7 | m | 10.50 |
| 3 | 구 | 코팅부 | 균열(0.3mm미만) | 0.2 | 1.5 | | 2 | m | 3.00 |
| 4 | 구 | 기둥부 | 균열(0.3mm미만) | 0.2 | 1.2 | | 1 | m | 1.20 |
| 5 | 구 | 기둥부 | 균열(0.3mm미만) | 0.2 | 1.0 | | 1 | m | 1.00 |
| 6 | 신 | 기둥부 | 균열(0.3mm미만) | 0.1 | 2.5 | | 1 | m | 2.50 |

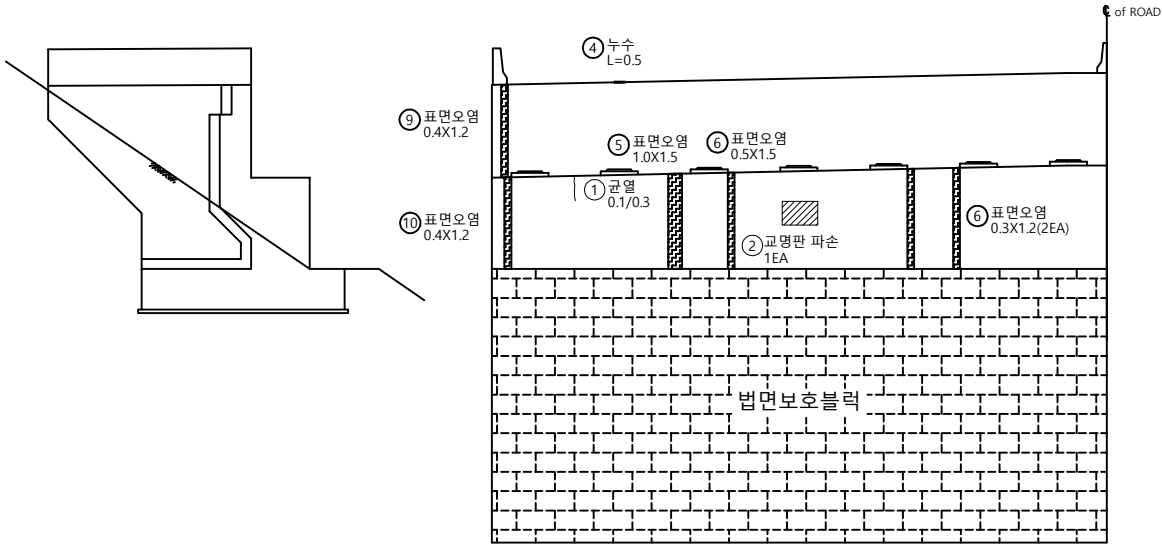
| 번호 | 신/구 | 부재명 | 손 상 현 황 | 손 상 규 모 | | | | | 비고 |
|---|---|---|---|---|---|---|---|---|---|
| 1 | 구 | 구체 | 균열(0.3mm미만) | 0.1 | 0.3 | | 1 | m | 0.30 |
| 4 | 구 | 옹벽 | 누수 | | 0.5 | | 1 | m | 0.50 |
