# 장안천교(부산) 교면포장 S1

| 용역명 | | 2023년 부산울산고속도로 정밀안전점검 및 성능평가용역 | | | |

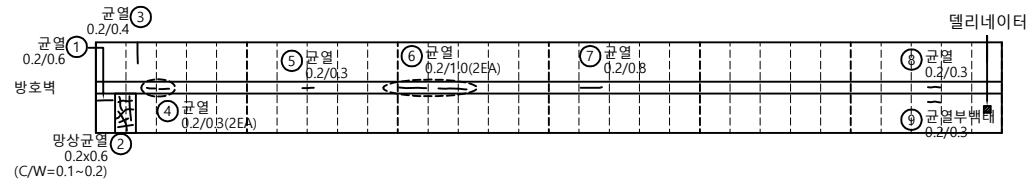
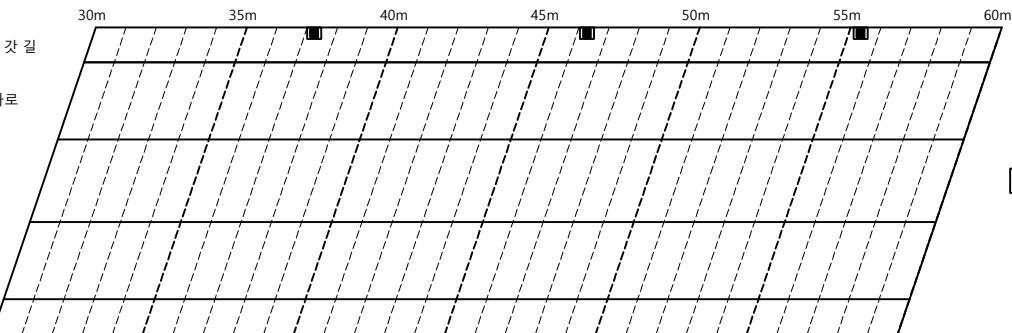
중앙분리대

| 번호 | 신/구 | 부재명 | 손 상 현 황 | 손 상 규 모 | | | | | 비고 |
|---|---|---|---|---|---|---|---|---|---|
| 1 | 구 | 방호벽 | 균열(0.3mm미만) | 0.2 | 0.6 | | 1 | m | 0.60 |
| 2 | 구 | 방호벽 | 망상균열 | 0.2 | 0.2 | 0.6 | 1 | m | 0.12 |
| 3 | 구 | 방호벽 | 균열(0.3mm미만) | 0.2 | 0.4 | | 1 | m | 0.40 |
| 4 | 구 | 방호벽 | 균열부백태 | 0.2 | 0.3 | | 1 | m | 0.30 |
| 5 | 구 | 방호벽 | 균열(0.3mm미만) | 0.2 | 0.3 | | 1 | m | 0.30 |
| 6 | 구 | 방호벽 | 균열(0.3mm미만) | 0.2 | 1.0 | | 2 | m | 2.00 |
| 7 | 구 | 방호벽 | 균열(0.3mm미만) | 0.2 | 0.8 | | 1 | m | 0.80 |
| 8 | 구 | 방호벽 | 균열(0.3mm미만) | 0.2 | 0.3 | | 1 | m | 0.30 |
| 9 | 구 | 방호벽 | 균열(0.3mm미만) | 0.2 | 0.3 | | 1 | m | 0.30 |

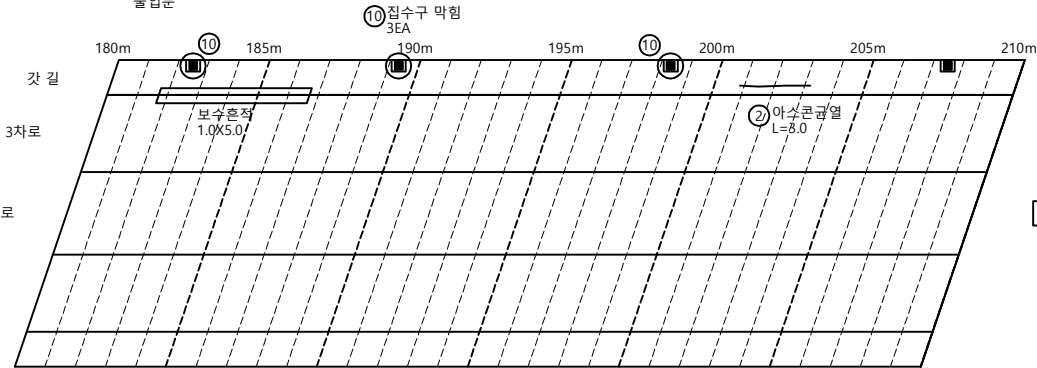
P6

| 번호 | 선/구 | 부재명 | 손 상 현 황 | 손 상 규 모 | | | | | 비고 |
|---|---|---|---|---|---|---|---|---|---|
| 1 | 구 | 방호벽 | 망상균열 | 0.2 | 0.6 | 0.2 | 2 | m | 0.24 |
| 2 | 구 | 교면포장 | 포장균열 | 0.5 | 3.0 | | 1 | m | 3.00 |
| 3 | 구 | 방호벽 | 균열(0.3mm미만) | 0.2 | 0.7 | | 1 | m | 0.70 |
| 4 | 구 | 방호벽 | 균열(0.3mm미만) | 0.2 | 0.5 | | 1 | m | 0.50 |
| 5 | 구 | 방호벽 | 균열(0.3mm미만) | 0.2 | 0.9 | | 1 | m | 0.90 |
| 6 | 구 | 방호벽 | 균열(0.3mm미만) | 0.1 | 0.5 | | 2 | m | 1.00 |
| 8 | 구 | 방호벽 | 균열(0.3mm미만) | 0.2 | 0.4 | | 1 | m | 0.40 |
| 9 | 구 | 방호벽 | 균열 | | 1.0 | 0.5 | 1 | m | 0.50 |

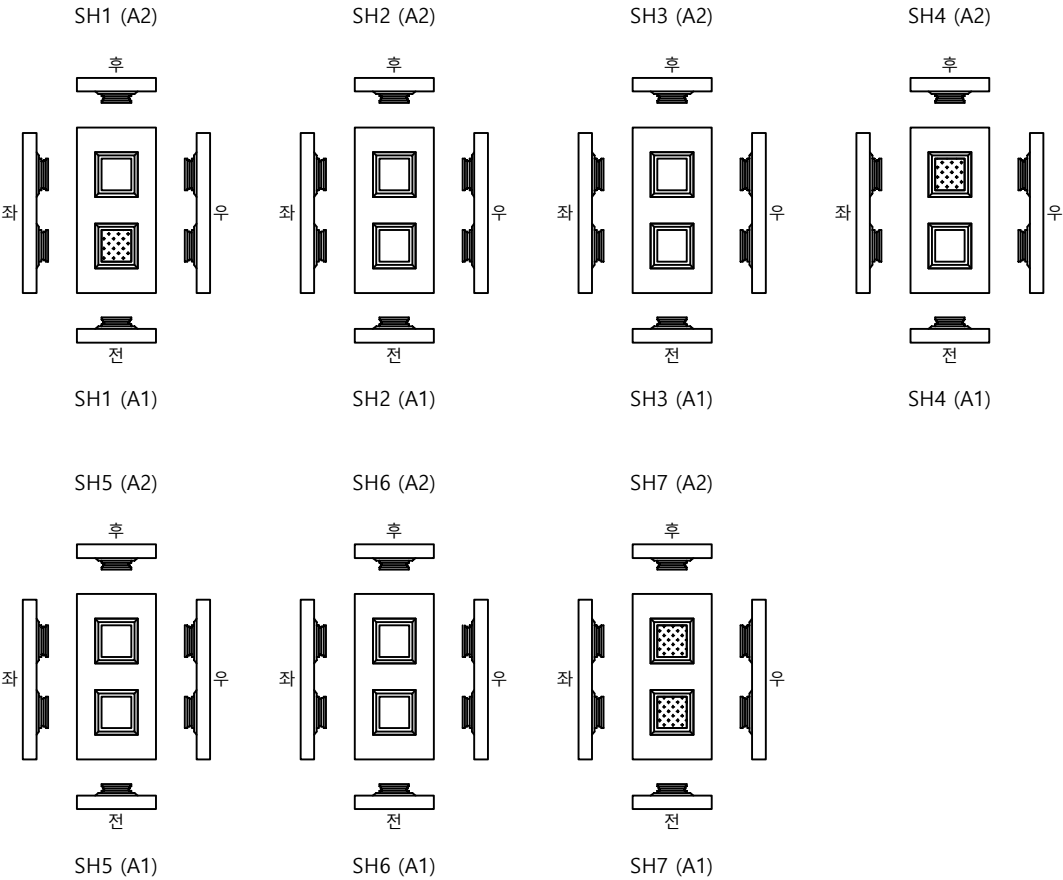
① 받침부식  
4EA

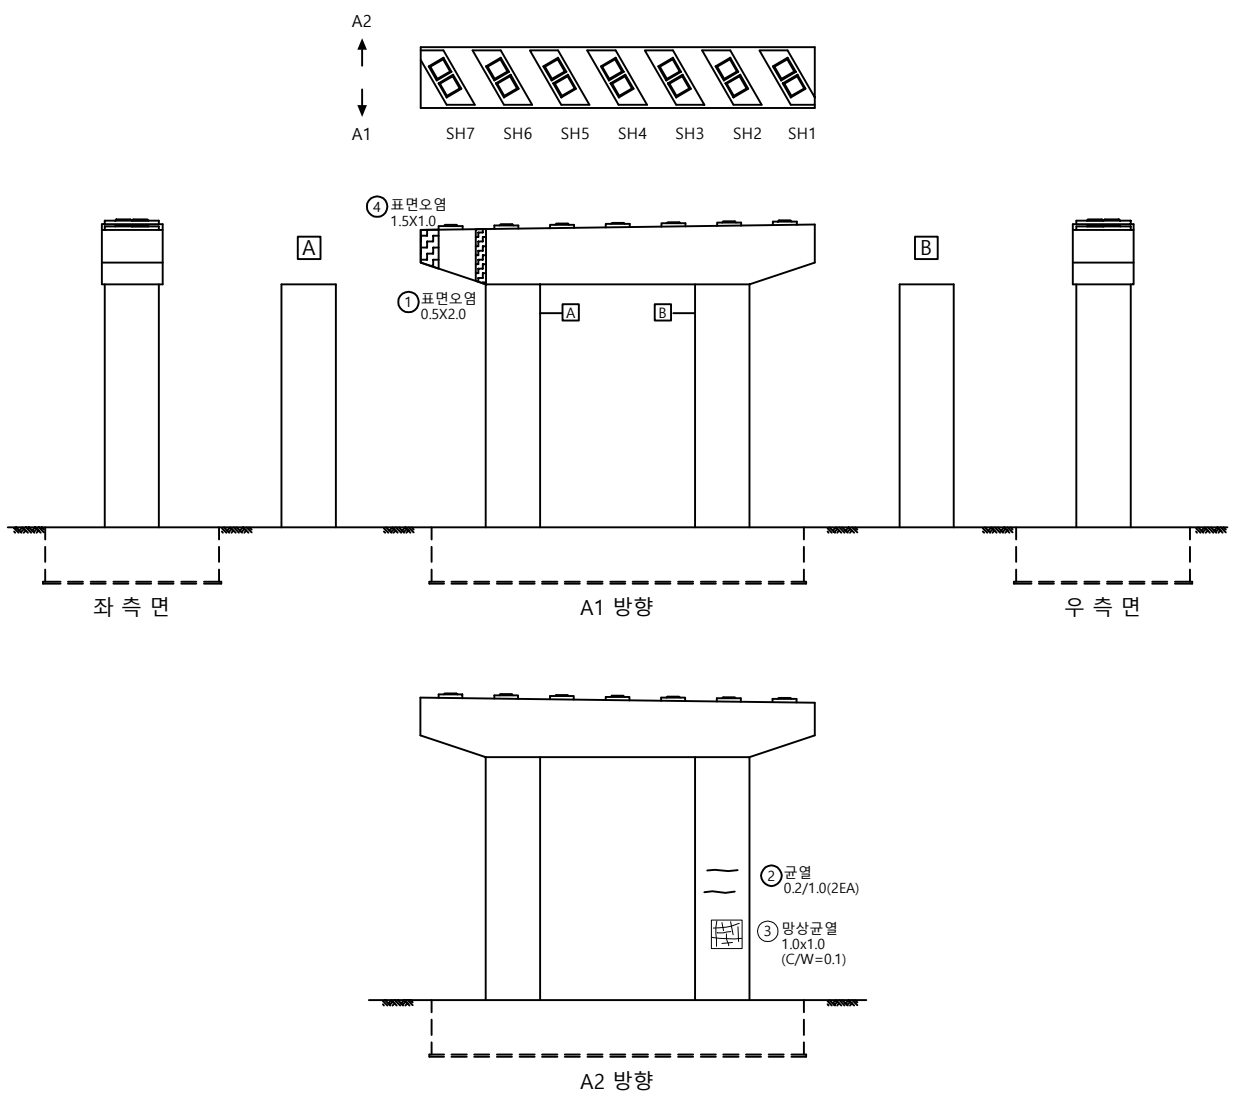
| 교각<br>P9 | | | | | | | | | |

| 교각<br>P9 | | | | | | | | | |
|---|---|---|---|---|---|---|---|---|---|
| 2 | 구 | 기둥부 | 균열(0.3mm대만) | 0.2 | 1.0 | | 2 | m | 2.00 |
| 3 | 구 | 기둥부 | 망상균열 | 0.2 | 1.0 | 1.0 | 1 | m <sup>2</sup> | 1.00 |

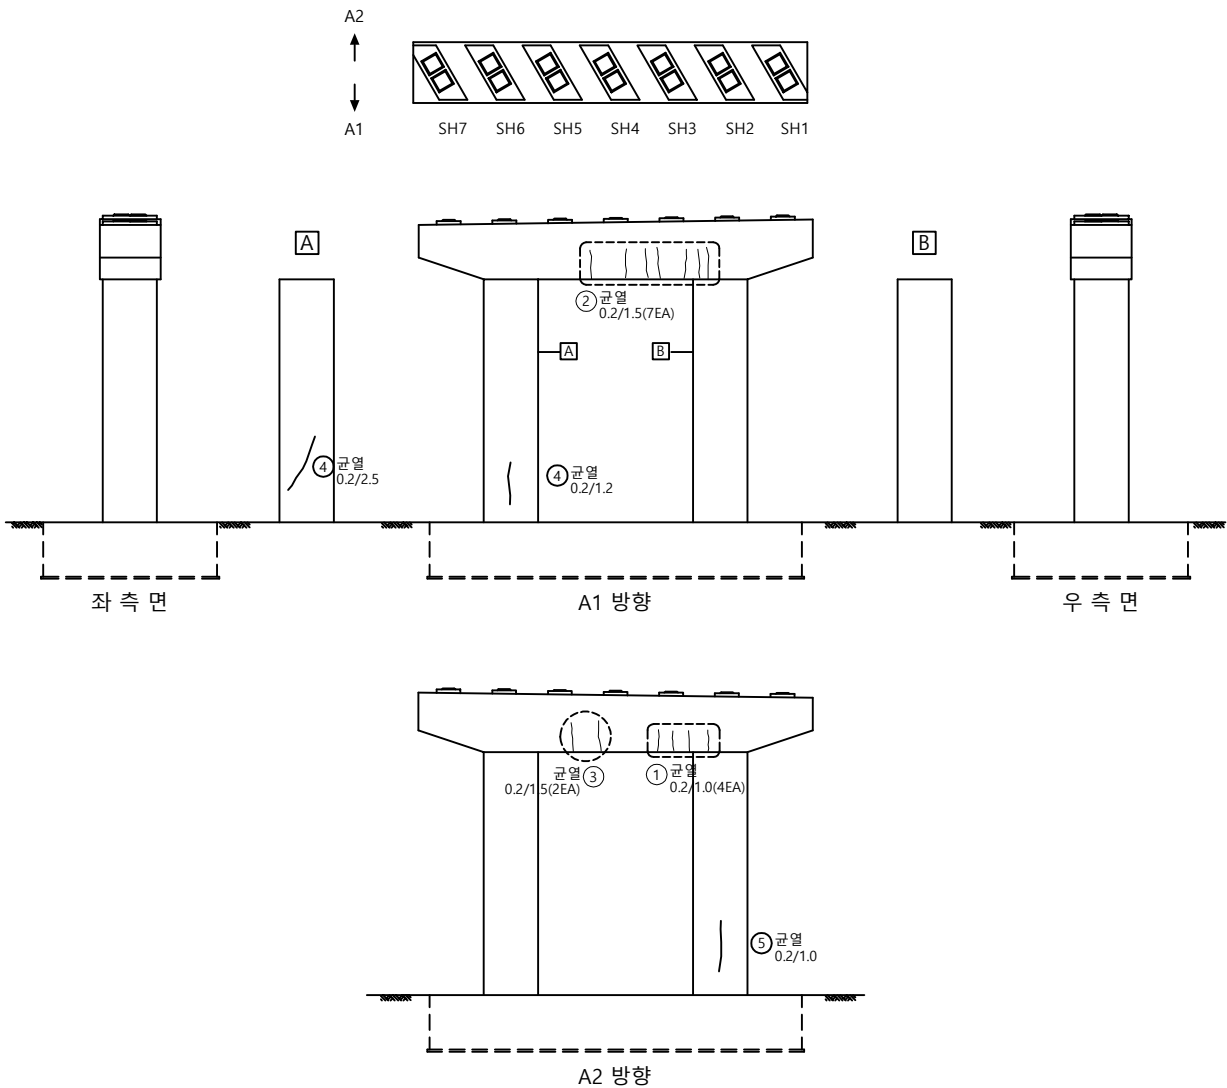
P10

| 번호 | 신/구 | 부재명 | 손 상 현 황 | 손 상 규 모 | | | | | 비고 |
|---|---|---|---|---|---|---|---|---|---|
| 1 | 구 | 코팅부 | 균열(0.3mm미만) | 0.2 | 1.0 | | 4 | m | 4.00 |
| 2 | 구 | 코팅부 | 균열(0.3mm미만) | 0.2 | 1.5 | | 7 | m | 10.50 |
| 3 | 구 | 코팅부 | 균열(0.3mm미만) | 0.2 | 1.5 | | 2 | m | 3.00 |
| 4 | 구 | 기둥부 | 균열(0.3mm미만) | 0.2 | 1.2 | | 1 | m | 1.20 |
| 5 | 구 | 기둥부 | 균열(0.3mm미만) | 0.2 | 1.0 | | 1 | m | 1.00 |
| 6 | 신 | 기둥부 | 균열(0.3mm미만) | 0.1 | 2.5 | | 1 | m | 2.50 |

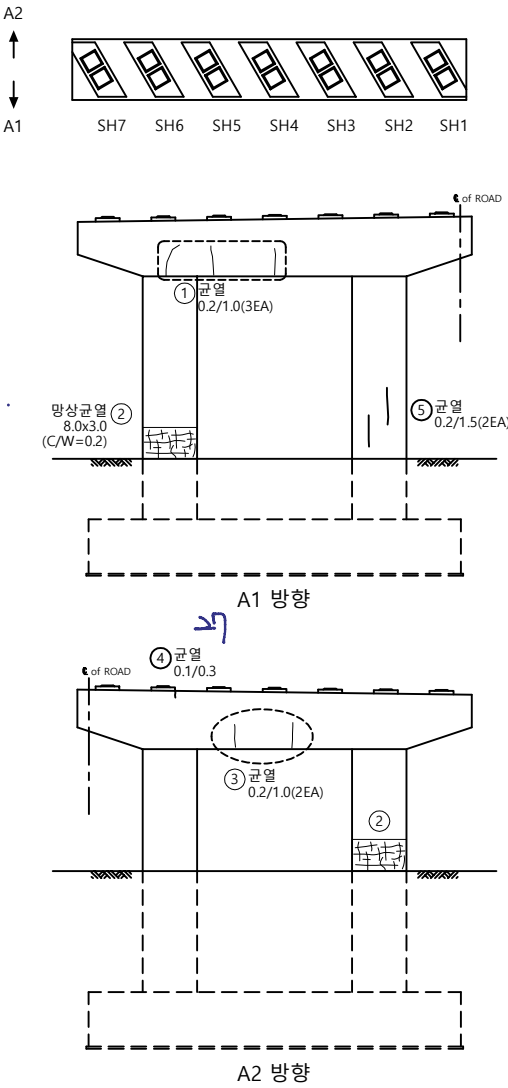
| 교각 | | | | | | | | | |
|---|---|---|---|---|---|---|---|---|---|
| P11 | | | | | | | | | |

| 교각 | | | | | | | | | |
|---|---|---|---|---|---|---|---|---|---|
| 1 | 구 | 코핑부 | 균열(0.3mm미만) | 0.2 | 1.0 | | 3 | m | 3.00 |
| 2 | 구 | 기둥부 | 망상균열 | 0.2 | 8.0 | 3.0 | 1 | m | 24.00 |
| 3 | 구 | 코핑부 | 균열(0.3mm미만) | 0.2 | 1.0 | | 2 | m | 2.00 |
| 4 | 구 | 코핑부 | 균열(0.3mm미만) | 0.1 | 0.3 | | 1 | m | 0.30 |
| 5 | 구 | 기둥부 | 균열(0.3mm미만) | 0.2 | 1.5 | | 2 | m | 3.00 |
| 6 | 신 | 기둥부 | 균열(0.3mm미만) | 0.2 | 1.2 | | 1 | m | 1.20 |
