장안천교(울산) 교면포장 S1

손 상 물 량 표

| 용역명 | | 2023년 부산울산고속도로 정밀안전점검 및 성능평가용역 | | | |

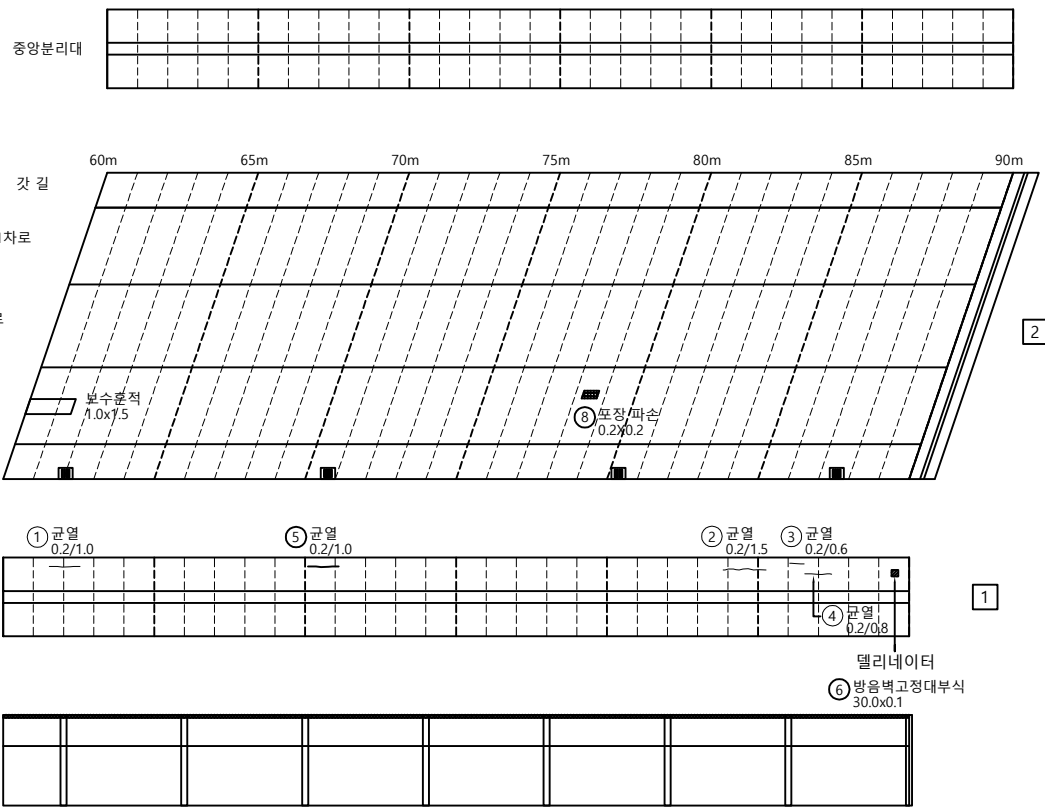
| 교면포장 | | | | | | | | | | |
|---|---|---|---|---|---|---|---|---|---|---|
| 1 | 구 | 방호벽 | 균열 | 0.2 | 1.0 | | 1 | m | 1.00 | |
| 2 | 구 | 방호벽 | 균열 | 0.2 | 1.5 | | 1 | m | 1.50 | |
| 3 | 구 | 방호벽 | 균열 | 0.2 | 0.6 | | 1 | m | 0.60 | |
| 4 | 구 | 방호벽 | 균열 | 0.2 | 0.8 | | 1 | m | 0.80 | |
| 5 | 구 | 방호벽 | 균열 | 0.2 | 1.0 | | 1 | m | 1.00 | |
| 6 | 구 | 방호벽 | 고정대 부식 | | 30.0 | 0.1 | 1 | m² | 3.00 | |

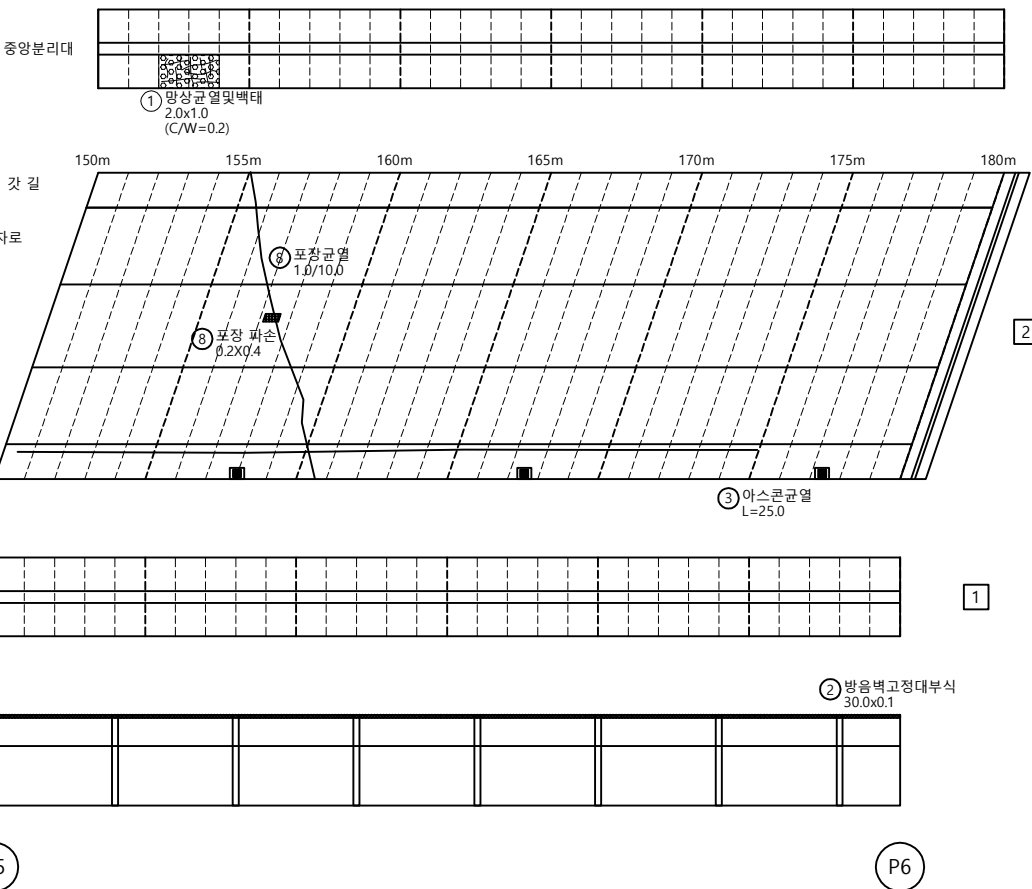
| 번호 | 선/구 | 부재명 | 손 상 현 황 | 손 상 규 모 | | | | | | 비고 |
|---|---|---|---|---|---|---|---|---|---|---|
| 1 | 구 | 방호벽 | 망상균열 및 백태 | 0.2 | 2.0 | 1.0 | 1 | m <sup>2</sup> | 2.00 | |
| 2 | 구 | 방호벽 | 고정대 부식 | | 30.0 | 0.1 | 1 | m <sup>2</sup> | 3.00 | |
| 3 | 구 | 교면포장 | 포장균열 | 1.0 | 25.0 | | 1 | m | 25.00 | |
| 4 | 구 | 교면포장 | 포장균열 | 1.0 | 10.0 | | 1 | m | 10.00 | |

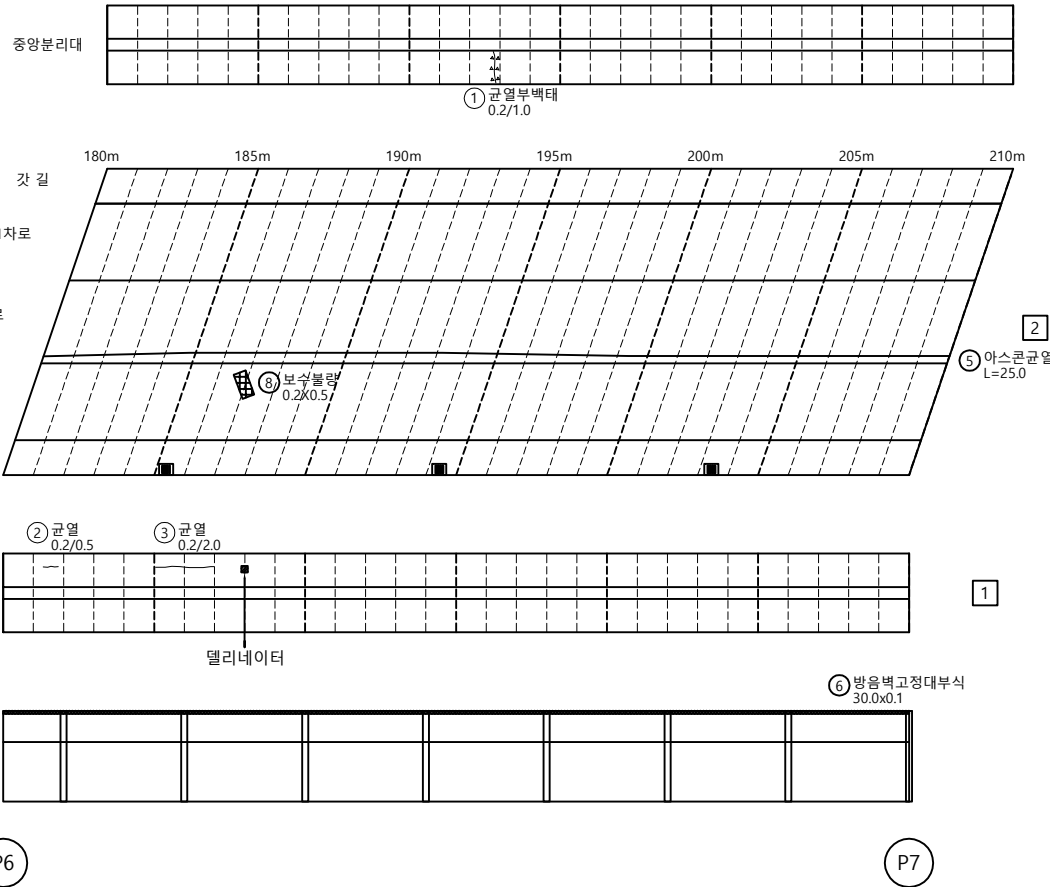
| 번호 | 신/구 | 부재명 | 손 상 현 황 | 손 상 규 모 | | | | | 비고 |
|---|---|---|---|---|---|---|---|---|---|
| 1 | 구 | 방호벽 | 균열부 백태 | 0.2 | 1.0 | | 1 | m | 1.00 |
| 2 | 구 | 방호벽 | 균열 | 0.2 | 0.5 | | 1 | m | 0.50 |
| 3 | 구 | 방호벽 | 균열 | 0.2 | 2.0 | | 1 | m | 2.00 |
| 4 | 구 | 방호벽 | 고경대 부식 | | 30.0 | 0.1 | 1 | m | 3.00 |
| 5 | 구 | 교면포장 | 포장균열 | 1.0 | 25.0 | | 1 | m | 25.00 |

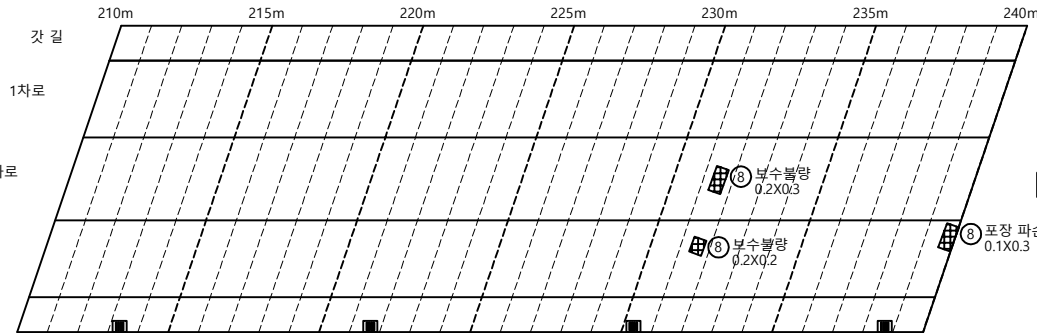
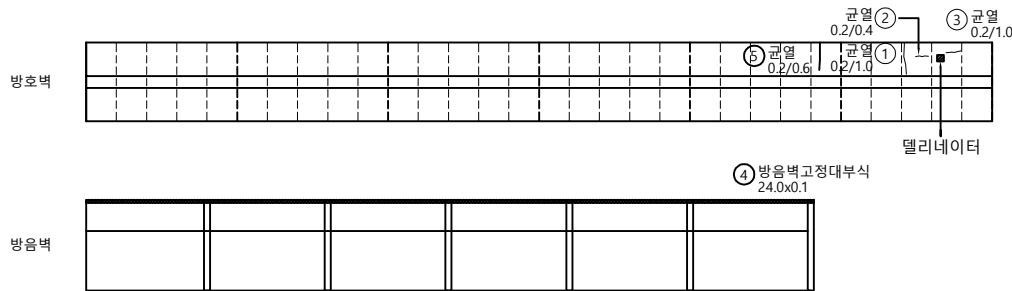
| 번호 | 선/구 | 부재명 | 손 상 현 황 | 손 상 규 모 | | | | | 비고 |
|---|---|---|---|---|---|---|---|---|---|
| 1 | 구 | 방호벽 | 균열 | 0.2 | 1.0 | | 1 | m | 1.00 |
| 2 | 구 | 방호벽 | 균열 | 0.2 | 0.4 | | 1 | m | 0.40 |
| 3 | 구 | 방호벽 | 균열 | 0.2 | 1.0 | | 1 | m | 1.00 |
| 4 | 구 | 방호벽 | 고정대 부식 | | 24.0 | 0.1 | 1 | m | 2.40 |
| 5 | 구 | 방호벽 | 균열 | 0.2 | 0.6 | | 1 | m | 0.60 |

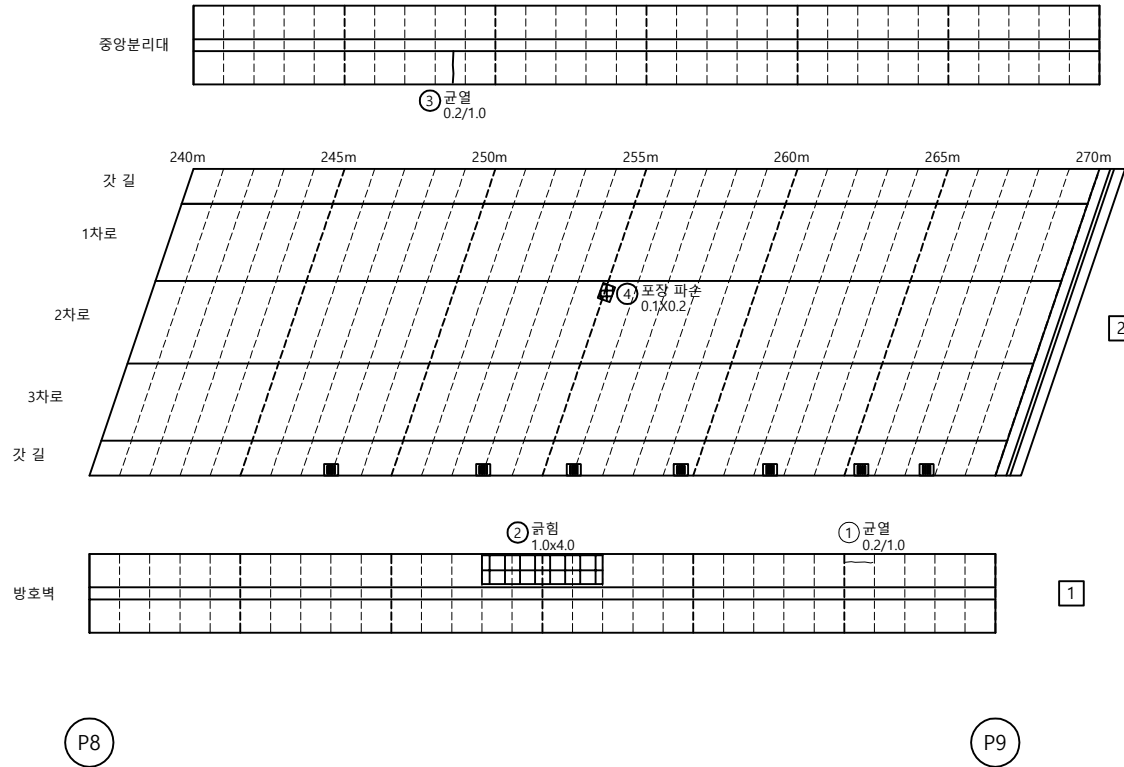
| 교면포장 | | | | | | | | | |
|---|---|---|---|---|---|---|---|---|---|
| 1 | 구 | 방호벽 | 균열 | 0.2 | 1.0 | | 1 | m | 1.00 |
| 2 | 구 | 방호벽 | 균열 | | 1.0 | 4.0 | 1 | m | 4.00 |
| 3 | 구 | 방호벽 | 균열 | 0.2 | 1.0 | | 1 | m | 1.00 |

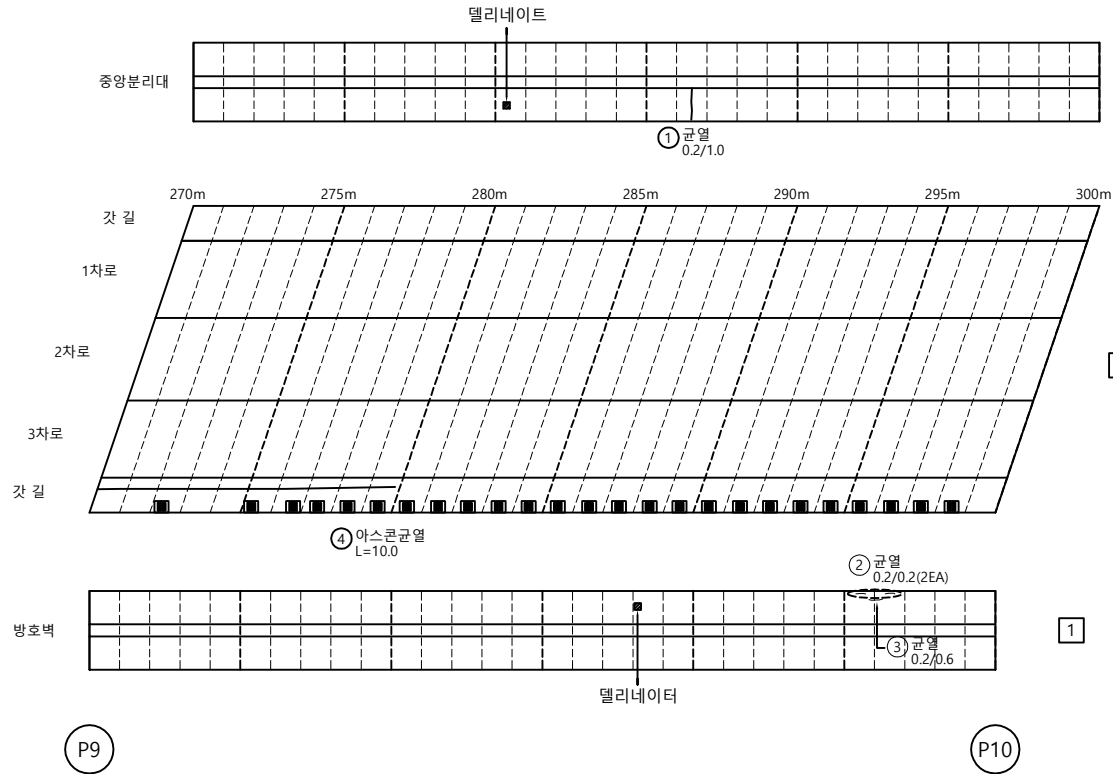
| 번호 | 선/구 | 부재명 | 손 상 현 황 | 손 상 규 모 | | | | | 비고 |
|---|---|---|---|---|---|---|---|---|---|
| 1 | 구 | 방호벽 | 균열 | 0.2 | 1.0 | | 1 | m | 1.00 |
| 2 | 구 | 방호벽 | 균열 | 0.2 | 0.2 | | 2 | m | 0.40 |
| 3 | 구 | 방호벽 | 균열 | 0.2 | 0.6 | | 1 | m | 0.60 |
| 4 | 구 | 교면포장 | 포경균열 | 1.0 | 10.0 | | 1 | m | 10.00 |

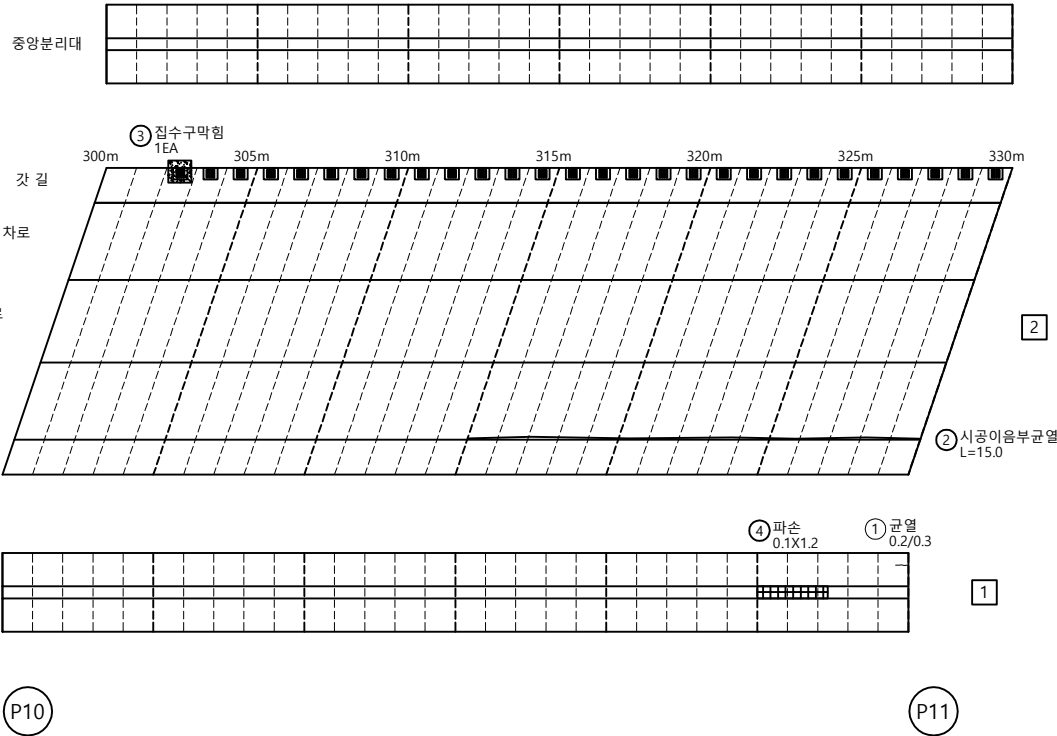
| 번호 | 선/구 | 부재명 | 손 상 현 황 | 손 상 규 모 | | | | | | 비고 |
|---|---|---|---|---|---|---|---|---|---|---|
| 1 | 구 | 방호벽 | 균열 | 0.2 | 0.3 | | 1 | m | 0.30 | |
| 2 | 구 | 교면포장 | 시공이음 균열 | 1.0 | 15.0 | | 1 | m | 15.00 | |

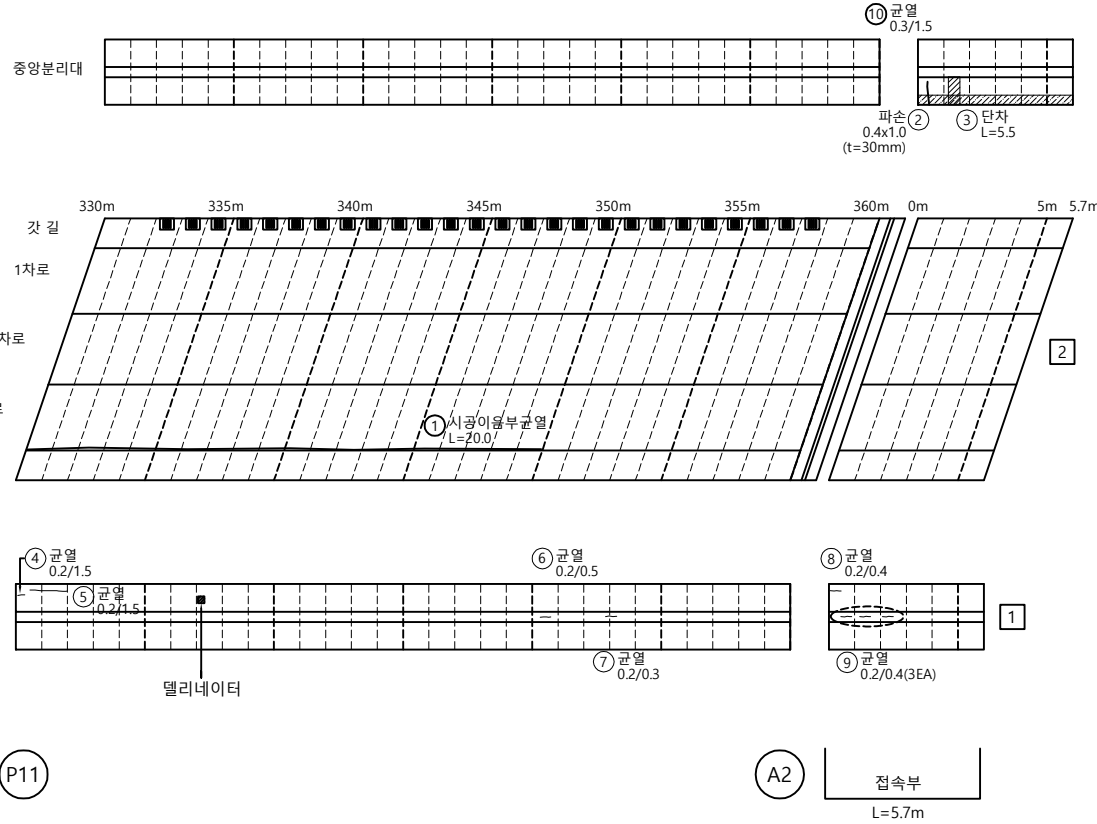
| 면호 | 선/구 | 부재명 | 손 상 현 황 | 손 상 규 모 | | | | | | 비고 |
|---|---|---|---|---|---|---|---|---|---|---|
| 1 | 구 | 교면포장 | 시공이음 균열 | 1.0 | 20.0 | | 1 | m | 20.00 | |
| 4 | 구 | 방호벽 | 균열 | 0.2 | 0.3 | | 1 | m | 0.30 | |
| 5 | 구 | 방호벽 | 균열 | 0.2 | 1.5 | | 1 | m | 1.50 | |
| 6 | 구 | 방호벽 | 균열 | 0.2 | 0.5 | | 1 | m | 0.50 | |
| 7 | 구 | 방호벽 | 균열 | 0.2 | 0.3 | | 1 | m | 0.30 | |
| 8 | 구 | 방호벽 | 균열 | 0.2 | 0.4 | | 1 | m | 0.40 | |
| 9 | 구 | 방호벽 | 균열 | 0.2 | 0.4 | | 3 | m | 1.20 | |
| 10 | 구 | 방호벽 | 균열 | 0.3 | 1.5 | | 1 | m | 1.50 | |

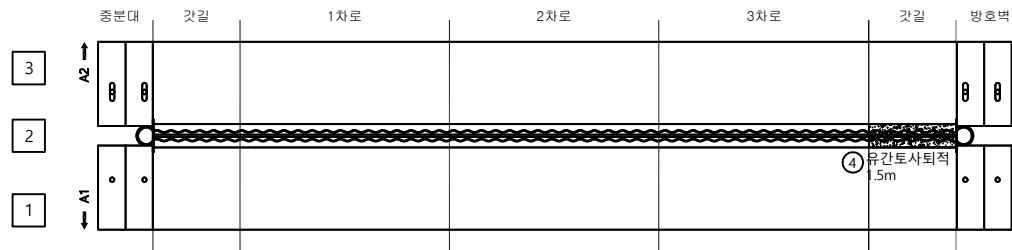
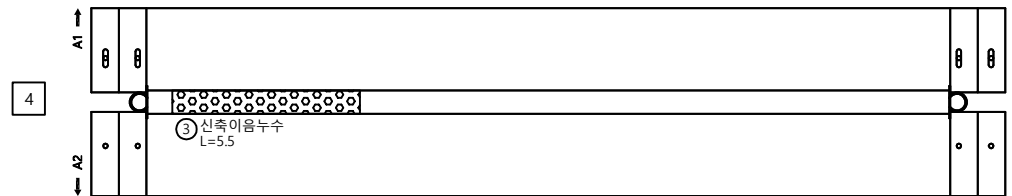
차수판(중분대)

② 차수판앵커볼트누락  
1EA

| 번호 | 선/구 | 부재명 | 손 상 현 황 | 손 상 규 모 | | | | | | 비고 |
|---|---|---|---|---|---|---|---|---|---|---|
| 3 | 구 | 신축이음 | 허부누수 | | 5.5 | | 1 | m | 5.50 | |

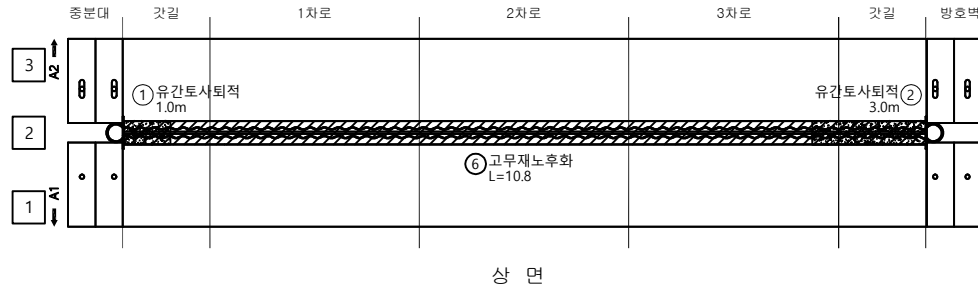
차수판(중분대)

④ 차수판앵커볼트누락  
2EA

| 번호 | 선/구 | 부재명 | 손 상 현 황 | 손 상 규 모 | | | | | | 비고 |
|---|---|---|---|---|---|---|---|---|---|---|
| 5 | 구 | 신축이음 | 해부누수 | | 5.5 | | 1 | m | 5.50 | |

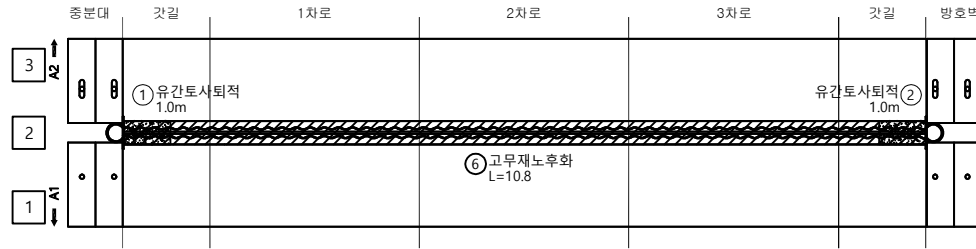
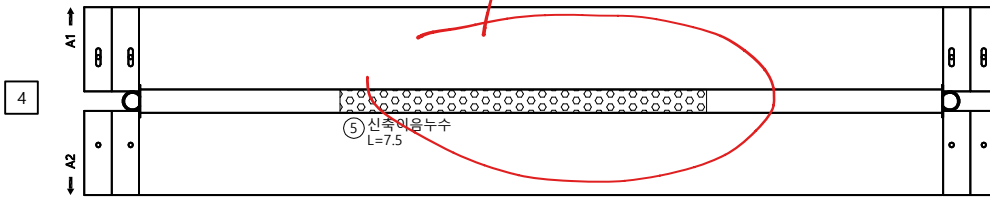
신축이음  
P6

| 번호 | 신/구 | 부재명 | 손상현황 | 손상규모 | | | | | 비고 |
|---|---|---|---|---|---|---|---|---|---|
| 5 | 구 | 신축이음 | 해부누수 | | 7.5 | | 1 | m | 7.50 |

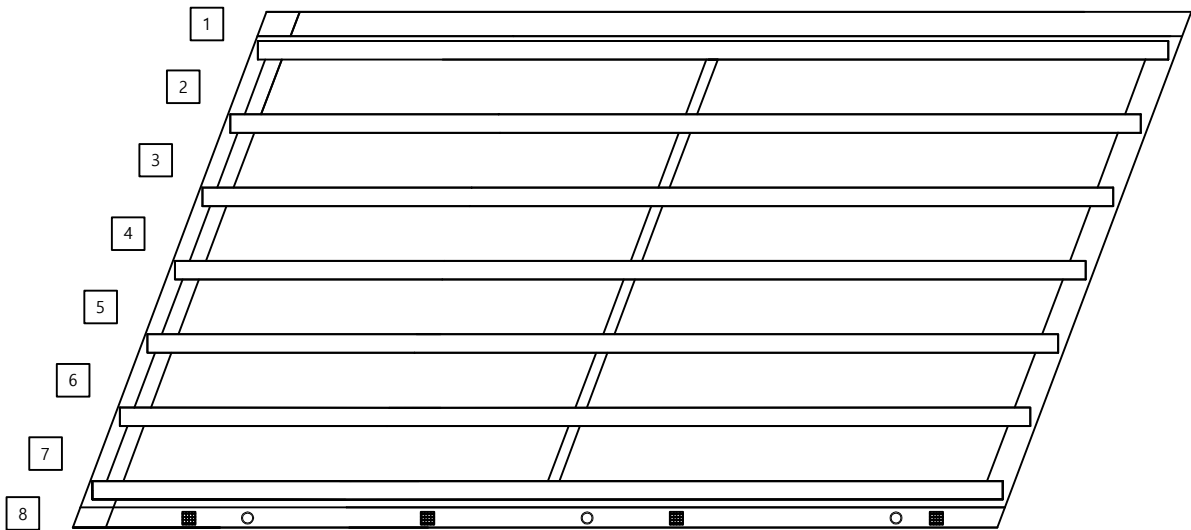
① 유공관 길이부족  
4EA

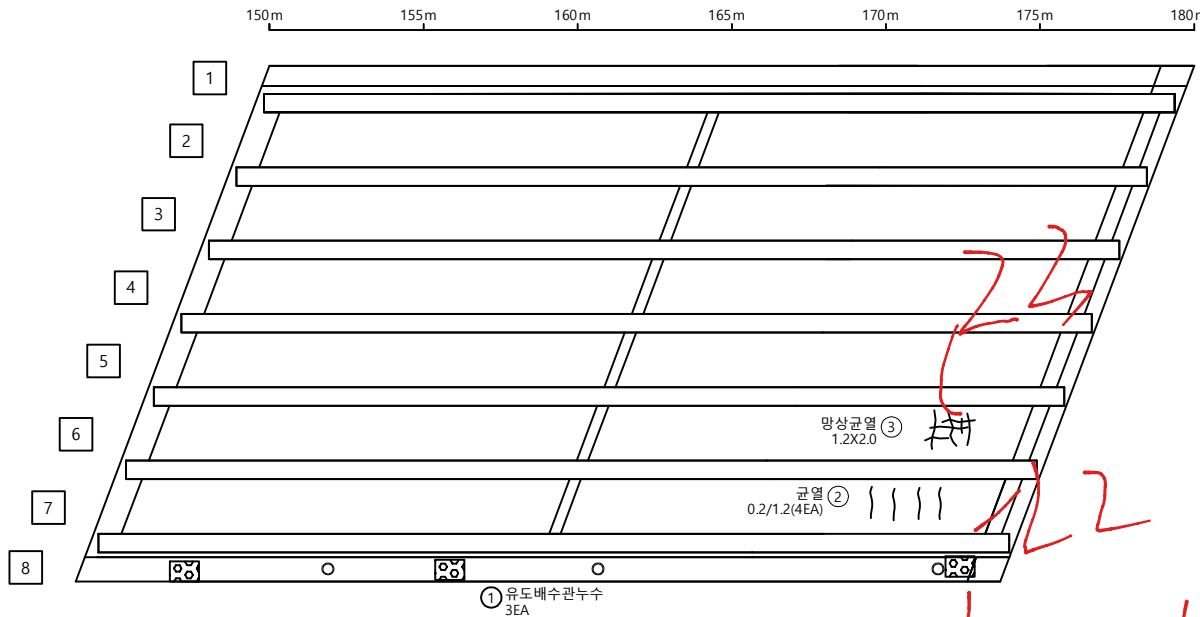
| 번호 | 선/구 | 부재명 | 손 상 현 황 | 손 상 규 모 | | | | | | 비고 |
|---|---|---|---|---|---|---|---|---|---|---|
| 2 | 구 | 바닥판 | 균열 | 0.2 | 1.2 | | 4 | m | 4.80 | |
| 3 | 구 | 바닥판 | 망상균열 | 0.2 | 1.2 | 2.0 | 1 | m² | 2.40 | |

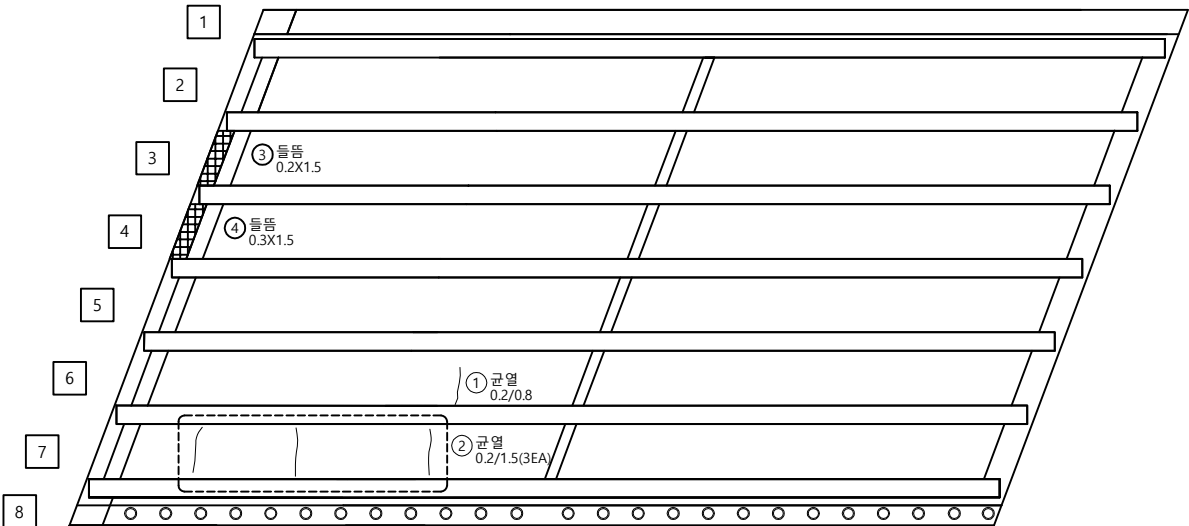
| 번호 | 선/구 | 부재명 | 손 상 현 황 | 손 상 규 모 | | | | | | 비고 |
|---|---|---|---|---|---|---|---|---|---|---|
| 1 | 구 | 바닥판 | 균열 | 0.2 | 0.8 | | 1 | m | 0.80 | |
| 2 | 구 | 바닥판 | 균열 | 0.2 | 1.5 | | 3 | m | 4.50 | |

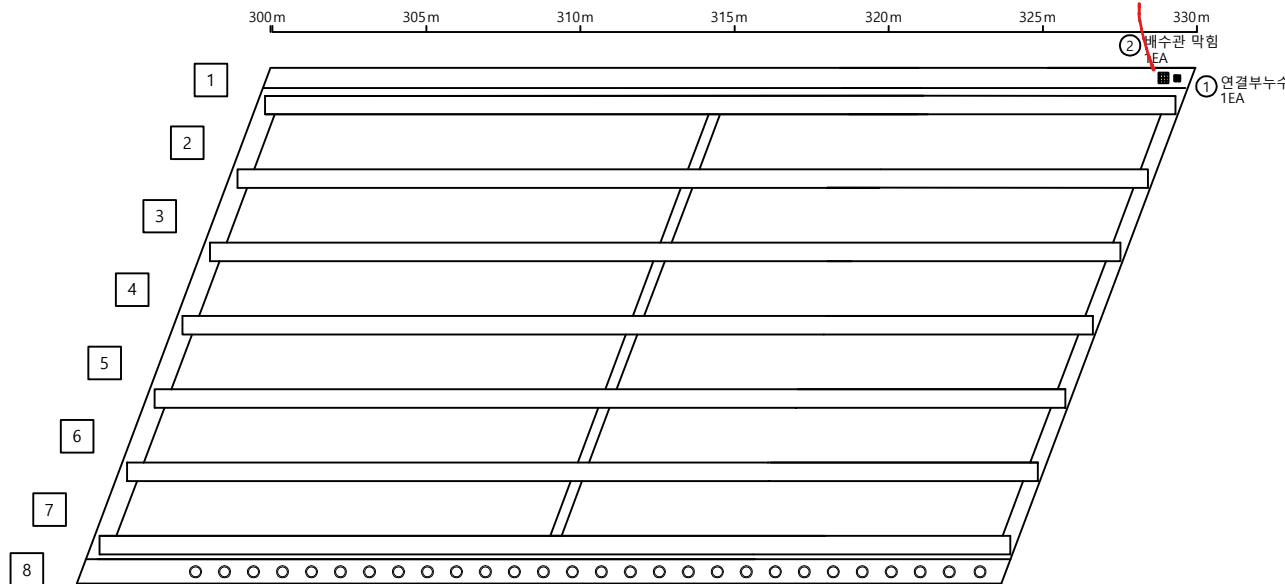
| 변수 | 선/구 | 부재명 | 손상현황 | 손상규모 | | | | | | 비고 |
|---|---|---|---|---|---|---|---|---|---|---|
| 1 | 구 | 배수시설 | 연결부 누수 | | | | 1 | EA | 1.00 | |

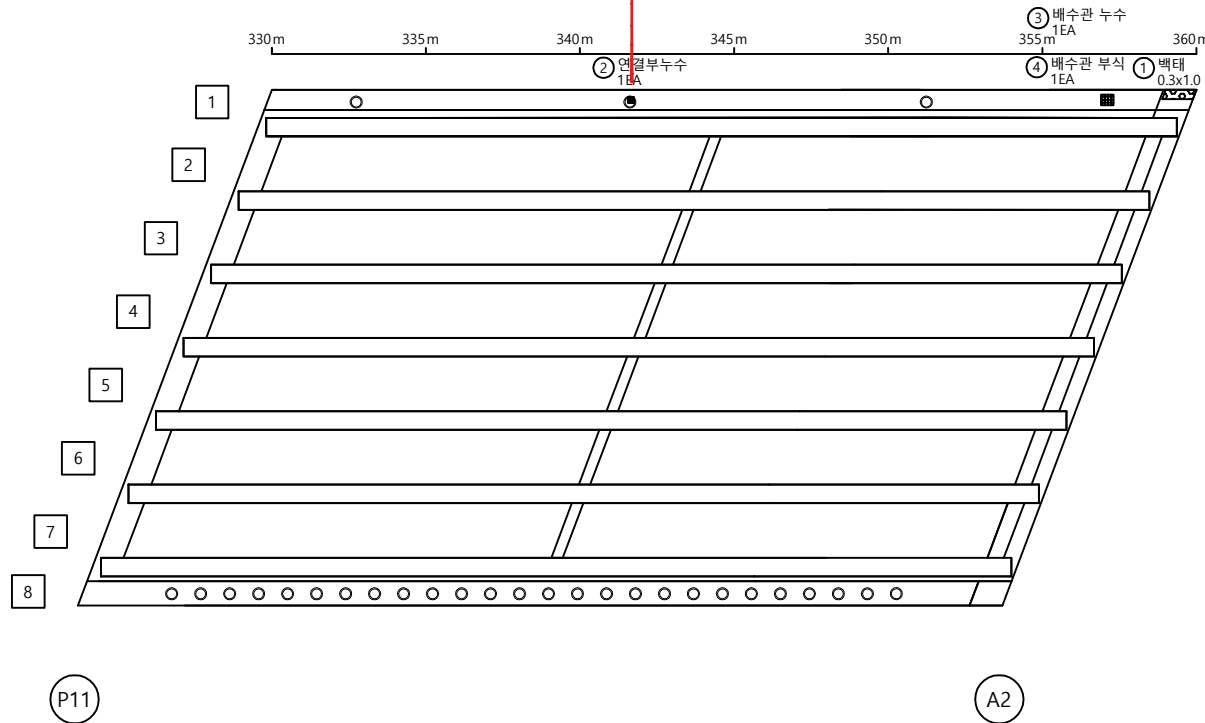
| 번호 | 선/구 | 부재명 | 손 상 현 황 | 손 상 규 모 | | | | | | 비고 |
|---|---|---|---|---|---|---|---|---|---|---|
| 1 | 구 | 배수시설 | 배수관 연결부 누수 | | | | 1 | EA | 1.00 | |
| 3 | 신 | 배수시설 | 배수관 누수 | | | | 1 | EA | 1.00 | |
| 4 | 신 | 배수시설 | 배수관 부식 | | | | 1 | EA | 1.00 | |

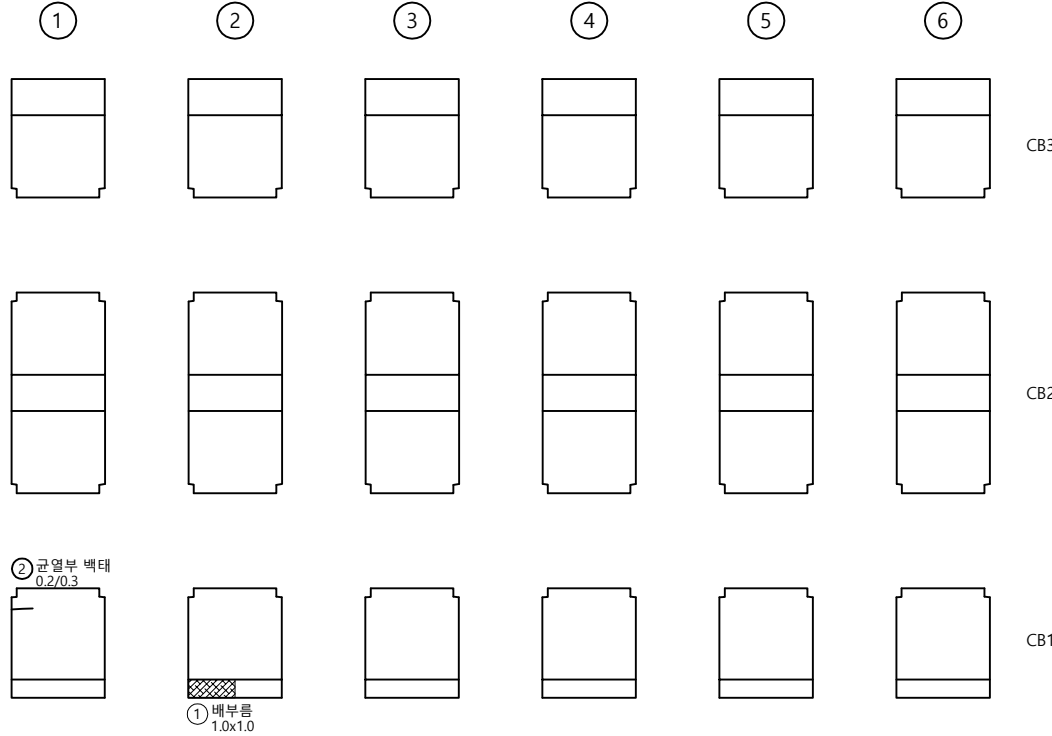
| 번호 | 선/구 | 부재명 | 손상현황 | 손상규모 | | | | | 비고 |
|---|---|---|---|---|---|---|---|---|---|
| 2 | 신 | 가로보 | 균열부 백태 | 0.2 | 0.3 | | 1 | m | 0.30 |
