장안천교(울산) 교면포장 S1

| 용역명 | | 2023년 부산울산고속도로 정밀안전점검 및 성능평가용역 | | | |

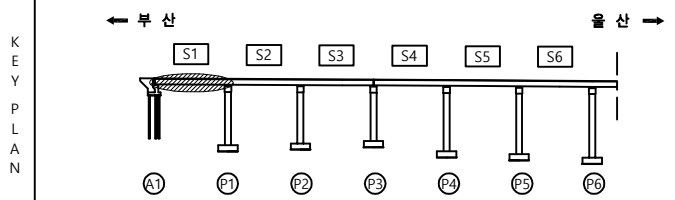
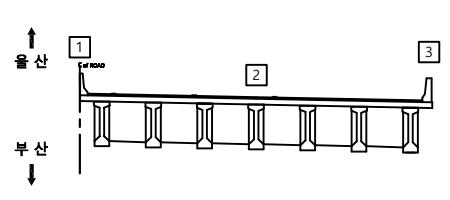
| 번호 | 신/구 | 부재명 | 손 상 현 경 | 손 상 규 모 | | | | | 비고 |
|---|---|---|---|---|---|---|---|---|---|
| 1 | 구 | 교면포장 | 시공이음 균열 | 1.0 | 15.0 | | 2 | m | 30.00 |
| 2 | 구 | 방호벽 | 고정대 부식 | | 30.0 | 0.1 | 1 | m | 3.00 |
| 3 | 신 | 교면포장 | 포장 파손 | | 0.1 | 0.3 | 1 | m | 0.03 |

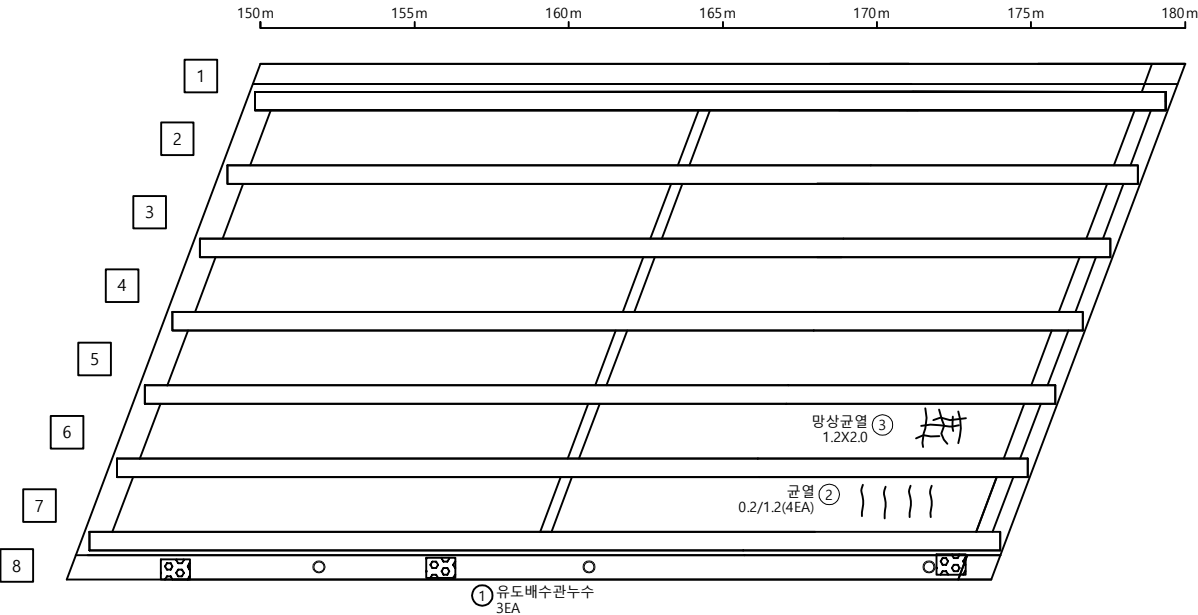
| 번 호 | 선/구 | 부재명 | 손 상 현 황 | 손 상 규 모 | | | | | | 비고 |
|---|---|---|---|---|---|---|---|---|---|---|
| 1 | 구 | 배수시설 | 유도배수관 누수 | | | | 3 | EA | 3.00 | |
| 2 | 구 | 바닥판 | 균열 | 0.2 | 1.2 | | 4 | m | 4.80 | |
| 3 | 구 | 바닥판 | 망상균열 | 0.2 | 1.2 | 2.0 | 1 | m <sup>2</sup> | 2.40 | |

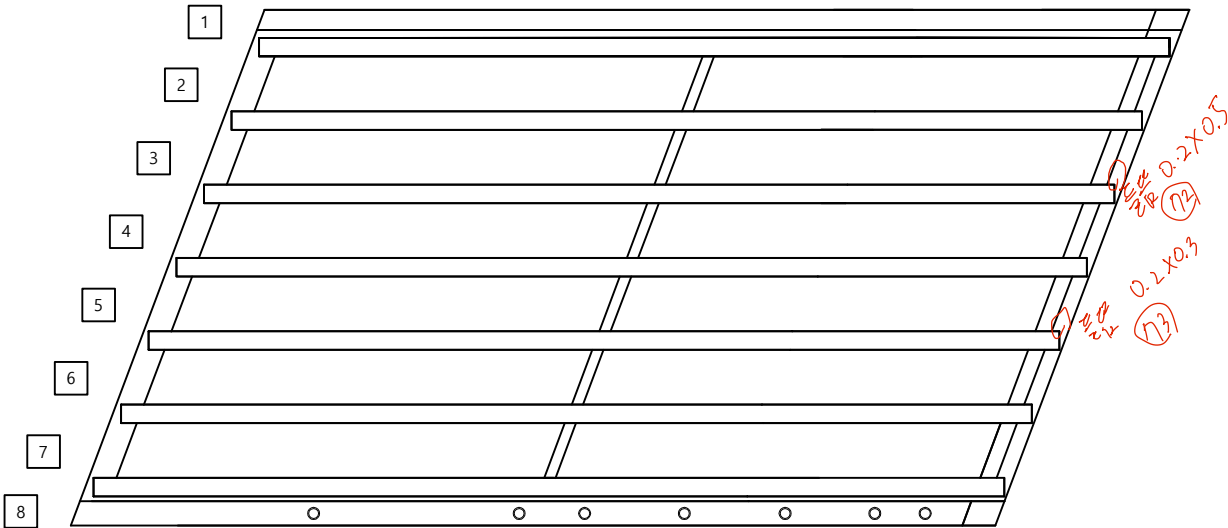
| 번호 | 선/구 | 부재명 | 손 상 현 황 | 손 상 규 모 | | | | | | 비고 |
|---|---|---|---|---|---|---|---|---|---|---|
| 1 | 구 | 바닥판 | 균열 | 0.2 | 0.8 | | 1 | m | 0.80 | |
| 2 | 구 | 바닥판 | 균열 | 0.2 | 1.5 | | 3 | m | 4.50 | |

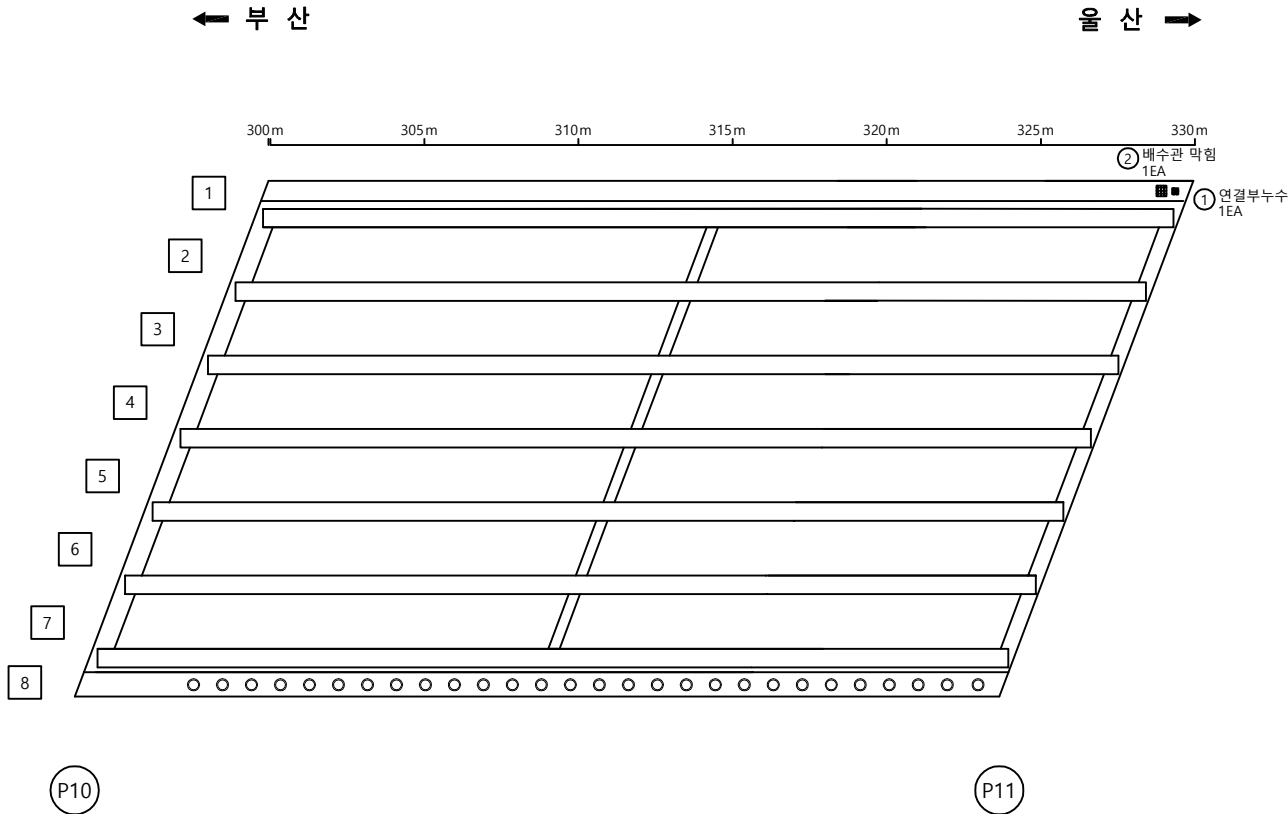
장안천교(울산) 바닥판하면 S11

| 바닥판 | | | | | | | | | | |
|---|---|---|---|---|---|---|---|---|---|---|
| 1 | 구 | 배수시설 | 연결부 누수 | | | | 1 | EA | 1.00 | |

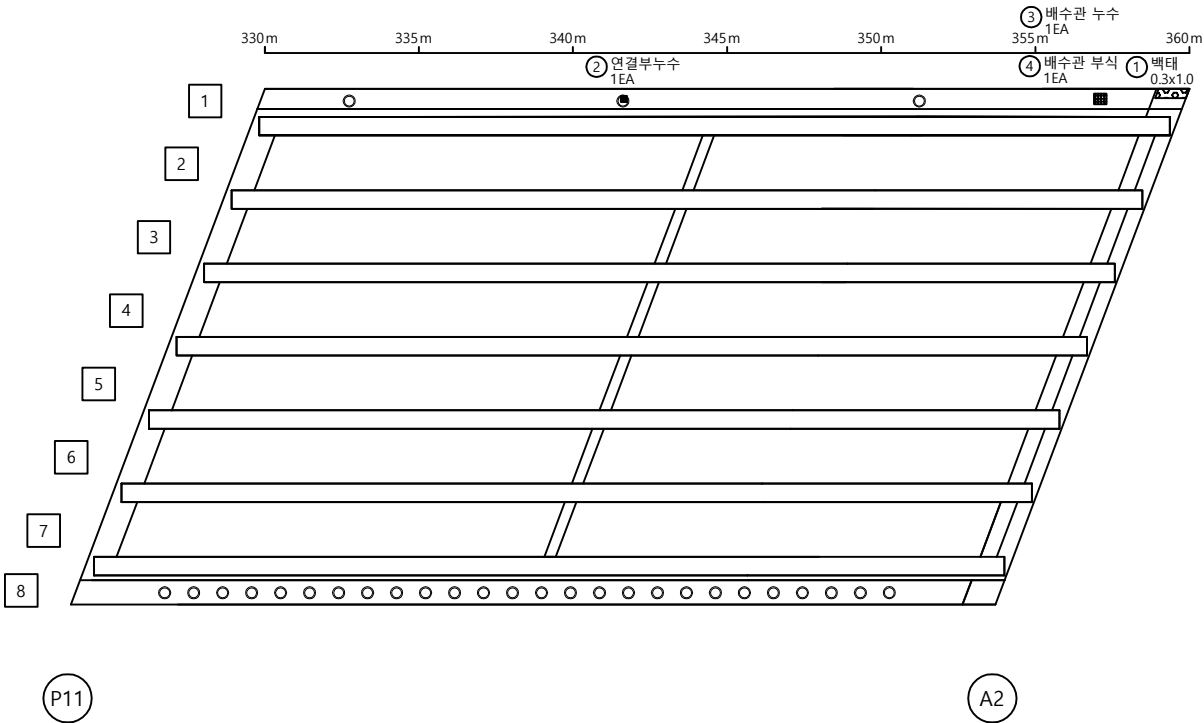
| 번호 | 선/구 | 부재명 | 손 상 현 황 | 손 상 규 모 | | | | | | 비고 |
|---|---|---|---|---|---|---|---|---|---|---|
| 1 | 구 | 배수시설 | 배수관 연결부 누수 | | | | 1 | EA | 1.00 | |
| 3 | 신 | 배수시설 | 배수관 누수 | | | | 1 | EA | 1.00 | |
| 4 | 신 | 배수시설 | 배수관 부식 | | | | 1 | EA | 1.00 | |

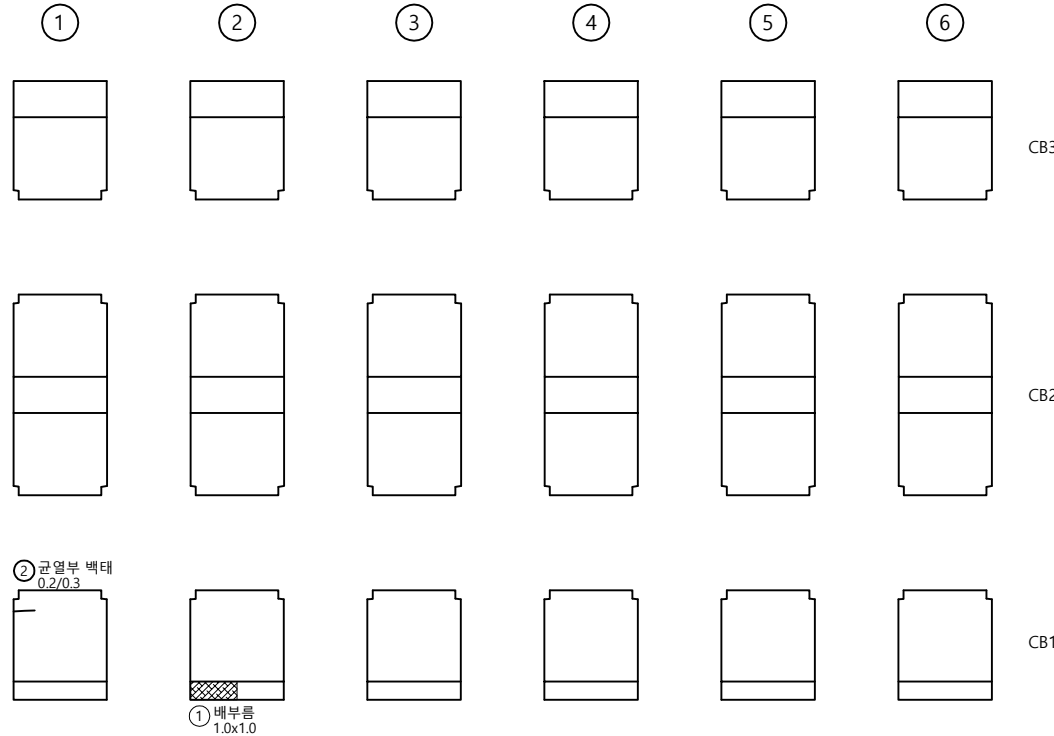
| 번호 | 선/구 | 부재명 | 손상현황 | 손상규모 | | | | | | 비고 |
|---|---|---|---|---|---|---|---|---|---|---|
| 2 | 신 | 가로보 | 균열부 백태 | 0.2 | 0.3 | | 1 | m | 0.30 | |

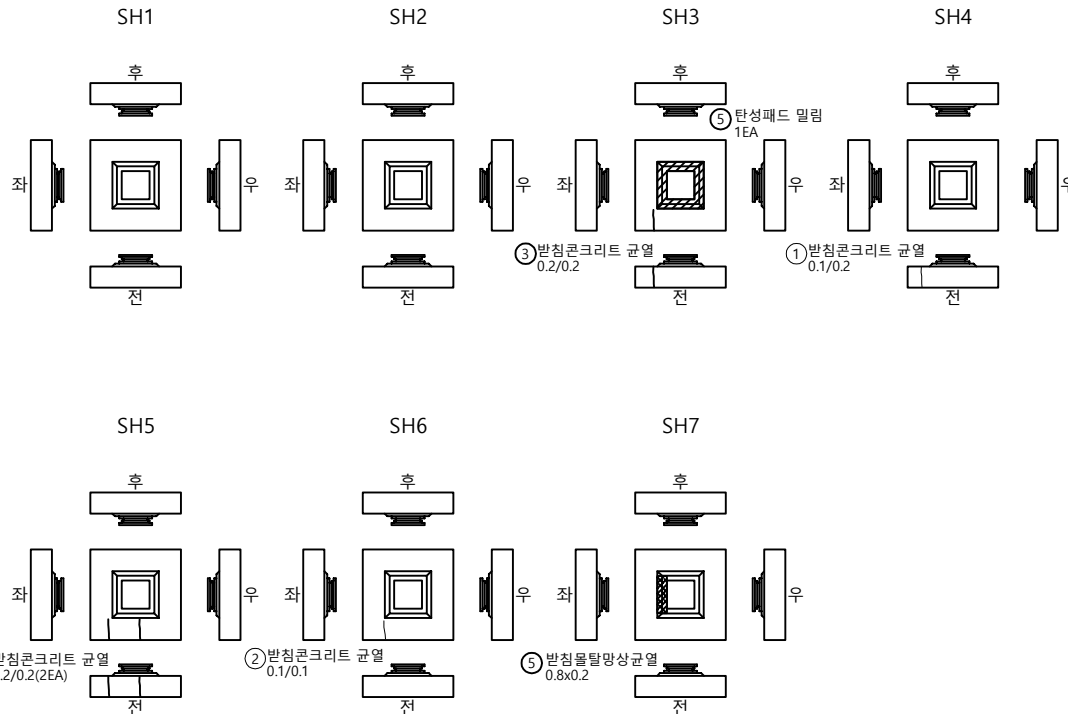
| 번호 | 선/구 | 부재명 | 손상현황 | 손상규모 | | | | | | 비고 |
|---|---|---|---|---|---|---|---|---|---|---|
| 1 | 구 | 교량받침 | 받침콘크리트 균열 | 0.1 | 0.2 | | 1 | m | 0.20 | |
| 2 | 구 | 교량받침 | 받침콘크리트 균열 | 0.1 | 0.1 | | 1 | m | 0.10 | |
| 3 | 구 | 교량받침 | 받침콘크리트 균열 | 0.2 | 0.2 | | 1 | m | 0.20 | |
| 4 | 구 | 교량받침 | 받침콘크리트 균열 | 0.2 | 0.2 | | 2 | m | 0.40 | |
| 5 | 구 | 교량받침 | 받침물탈 망상균열 | 0.1 | 0.8 | 0.2 | 1 | m | 0.16 | |
