장안천교(울산) 교면포장 S1

| 용역명 | | 2023년 부산울산고속도로 정밀안전점검 및 성능평가용역 | | | |

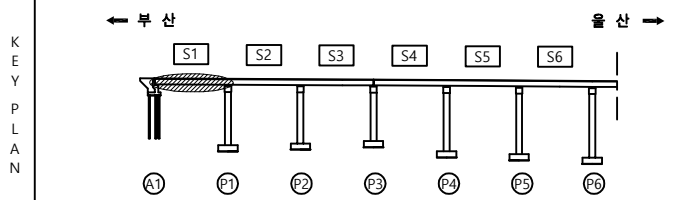
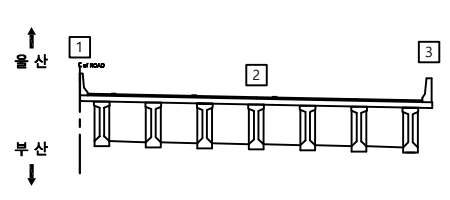
| 번호 | 신/구 | 부재명 | 손 상 현 경 | 손 상 규 모 | | | | | 비고 |
|---|---|---|---|---|---|---|---|---|---|
| 1 | 구 | 교면포장 | 시공이음 균열 | 1.0 | 15.0 | | 2 | m | 30.00 |
| 2 | 구 | 방호벽 | 고정대 부식 | | 30.0 | 0.1 | 1 | m | 3.00 |
| 3 | 신 | 교면포장 | 포장 파손 | | 0.1 | 0.3 | 1 | m | 0.03 |

⑥ 방음벽고정대부식  
30.0x0.1

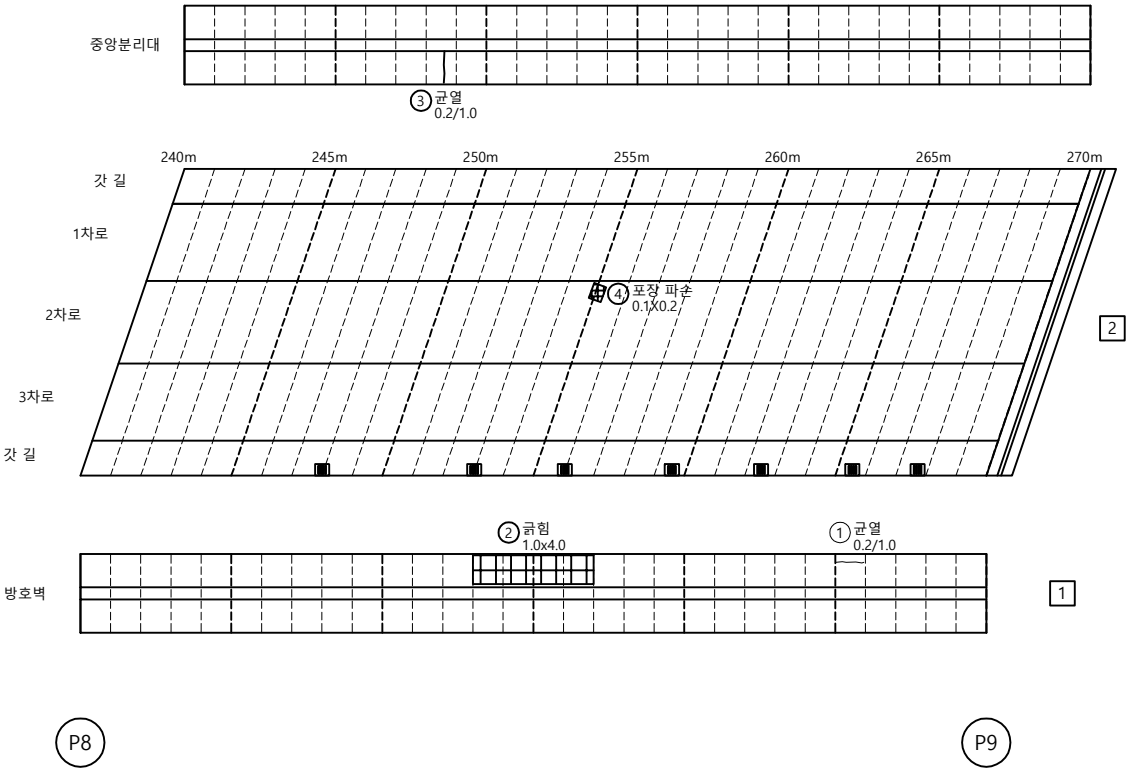
S9

| 번호 | 선/구 | 부재명 | 손 상 현 황 | 손 상 규 모 | | | | | | 비고 |
|---|---|---|---|---|---|---|---|---|---|---|
| 1 | 구 | 방호벽 | 균열 | 0.2 | 1.0 | | 1 | m | 1.00 | |
| 2 | 구 | 방호벽 | 균열 | | 1.0 | 4.0 | 1 | m | 4.00 | |
| 3 | 구 | 방호벽 | 균열 | 0.2 | 1.0 | | 1 | m | 1.00 | |

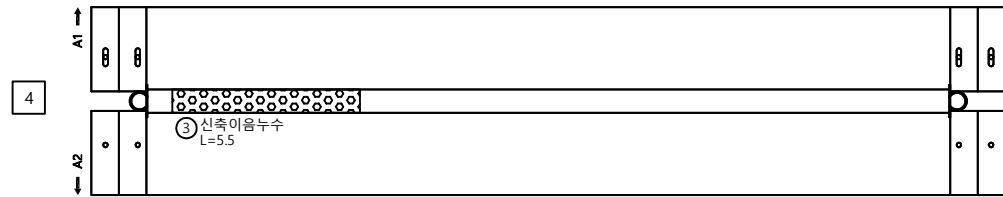
# 장안천교(울산) 신축이음 A1

② 차수판앵커볼트두락  
1EA

| 번호 | 선/구 | 부재명 | 손 상 현 황 | 손 상 규 모 | | | | | | 비고 |
|---|---|---|---|---|---|---|---|---|---|---|
| 3 | 구 | 신축이음 | 허부누수 | | 5.5 | | 1 | m | 5.50 | |

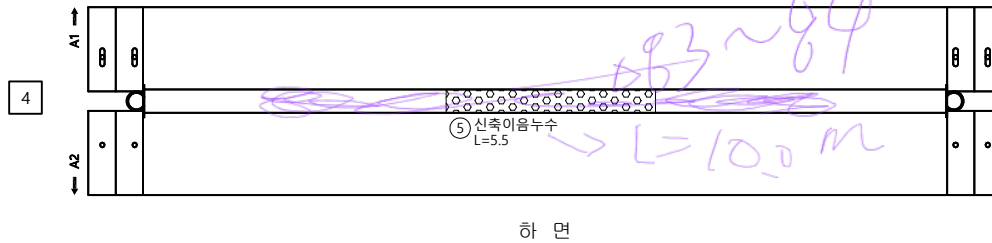
장안천교(울산) 신축이음 P3

④ 차수판앵커볼트누락 2EA

| 번호 | 선/구 | 부재명 | 손 상 현 황 | 손 상 규 모 | | | | | | 비고 |
|---|---|---|---|---|---|---|---|---|---|---|
| 5 | 구 | 신축이음 | 허부누수 | | 5.5 | | 1 | m | 5.50 | |

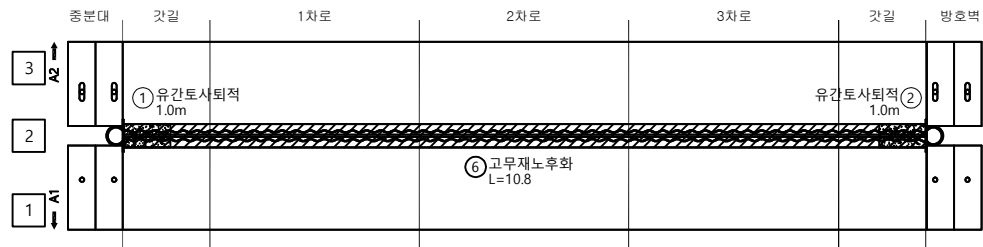
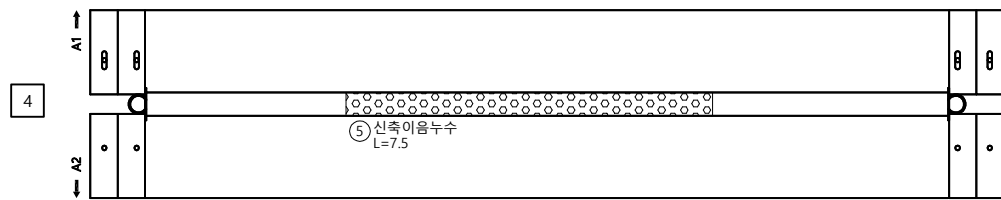
| 신축이음<br>P6 | | | | | | | | | |

| 신축이음<br>P6 | | | | | | | | | |
|---|---|---|---|---|---|---|---|---|---|
| 5 | 구 | 신축이음 | 해부누수 | | 7.5 | | 1 | m | 7.50 |

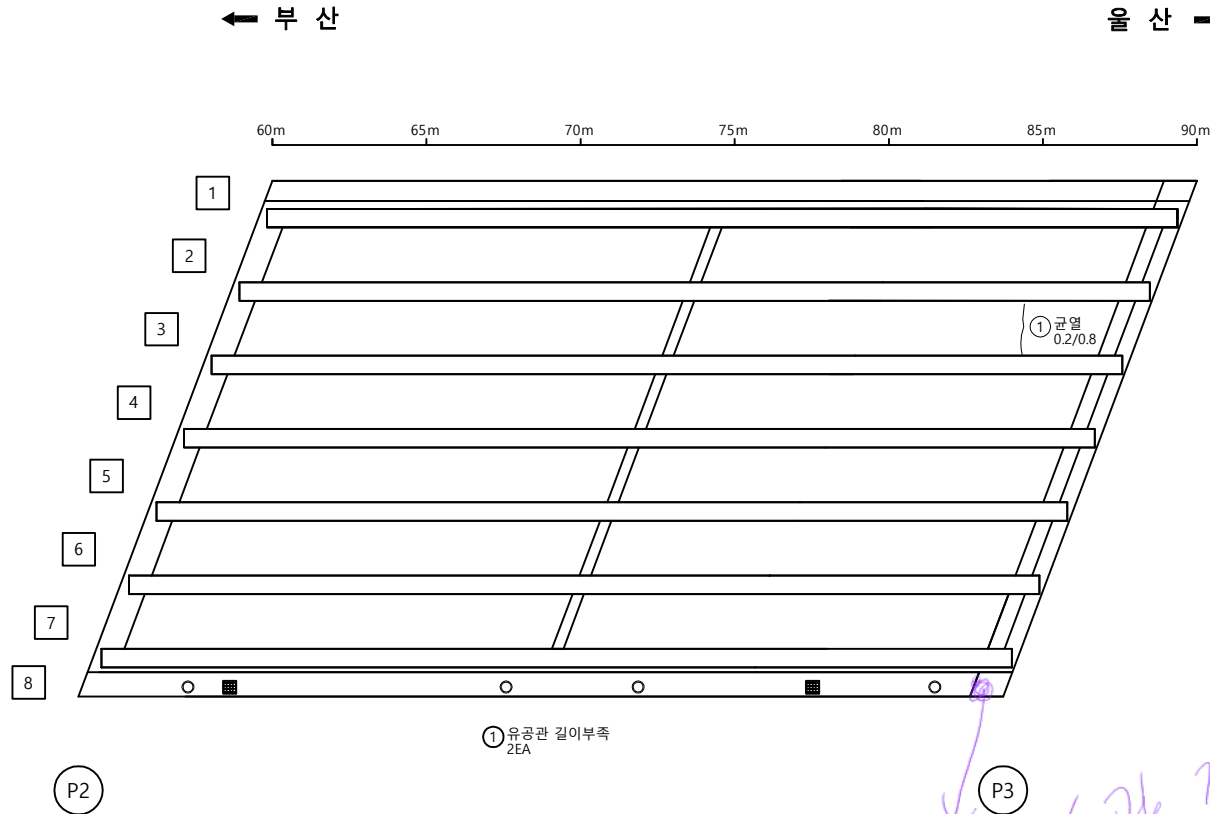
장안천교(울산) 바닥판하면 S3

유공관 길이부족 (수거물량)  
1BA  
85

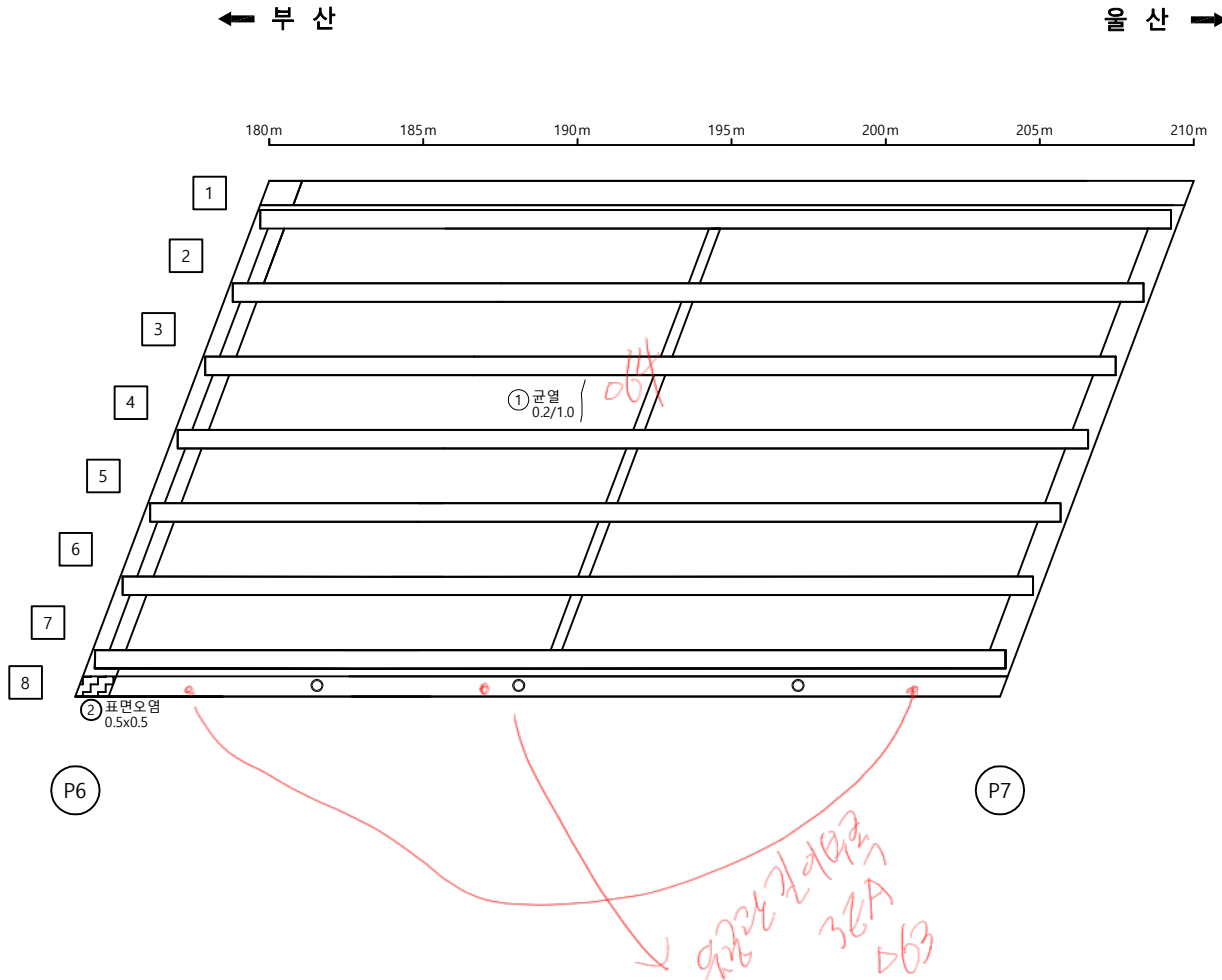
| 번 | 구 | 부재명 | 손 상 현 황 | 손 상 규 모 | | | | | 비고 |
|---|---|---|---|---|---|---|---|---|---|
| 1 | 구 | 바닥판 | 균열 | 0.2 | 1.0 | | 1 | m | 1.00 |

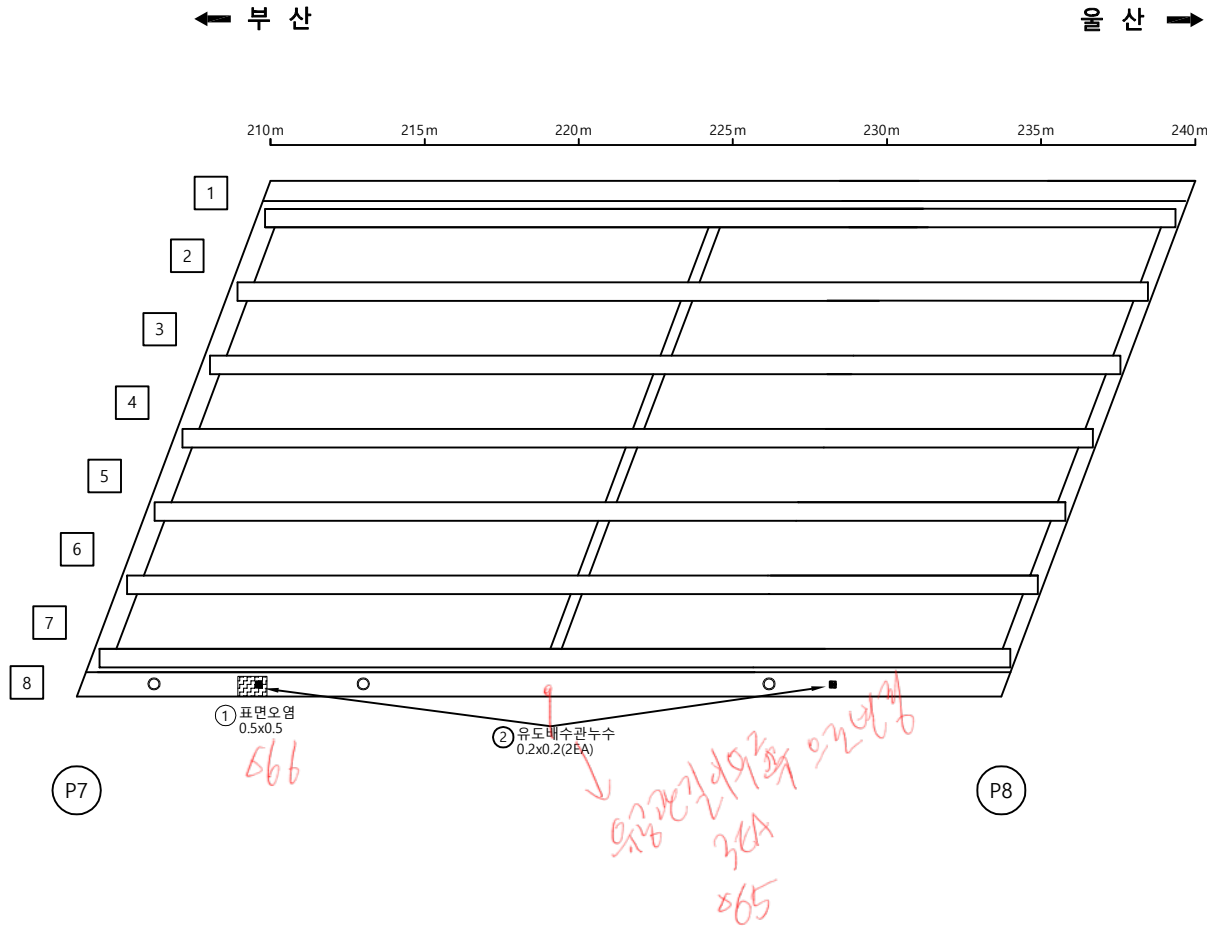
| 변호 | 선/구 | 부재명 | 손 상 현 황 | 손 상 규 모 | | | | | 비고 |
|---|---|---|---|---|---|---|---|---|---|
| 2 | 구 | 배수시설 | 유도배수관 누수 | | | | 2 | EA | 2.00 |

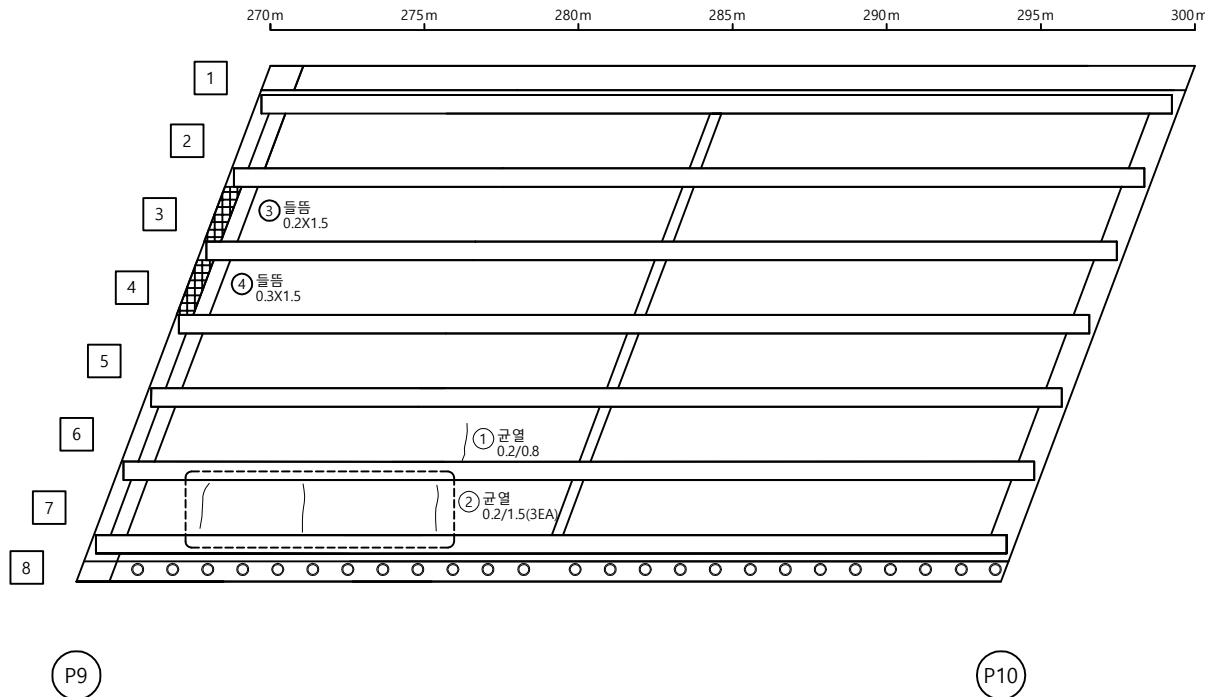
| 번호 | 선/구 | 부재명 | 손 상 현 황 | 손 상 규 모 | | | | | 비고 |
|---|---|---|---|---|---|---|---|---|---|
| 1 | 구 | 바닥판 | 균열 | 0.2 | 0.8 | | 1 | m | 0.80 |
| 2 | 구 | 바닥판 | 균열 | 0.2 | 1.5 | | 3 | m | 4.50 |

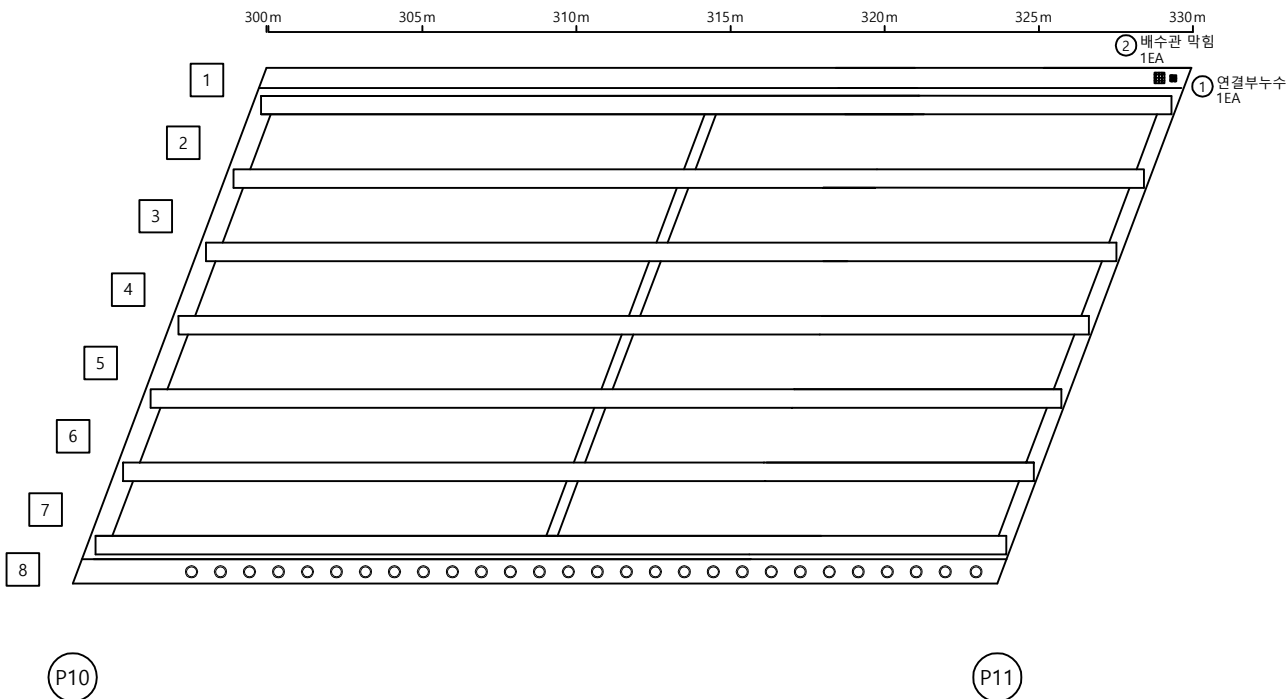
| 번호 | 선/구 | 부재명 | 손 상 현 황 | 손 상 규 모 | | | | | | 비고 |
|---|---|---|---|---|---|---|---|---|---|---|
| 1 | 구 | 배수시설 | 연결부 누수 | | | | 1 | EA | 1.00 | |

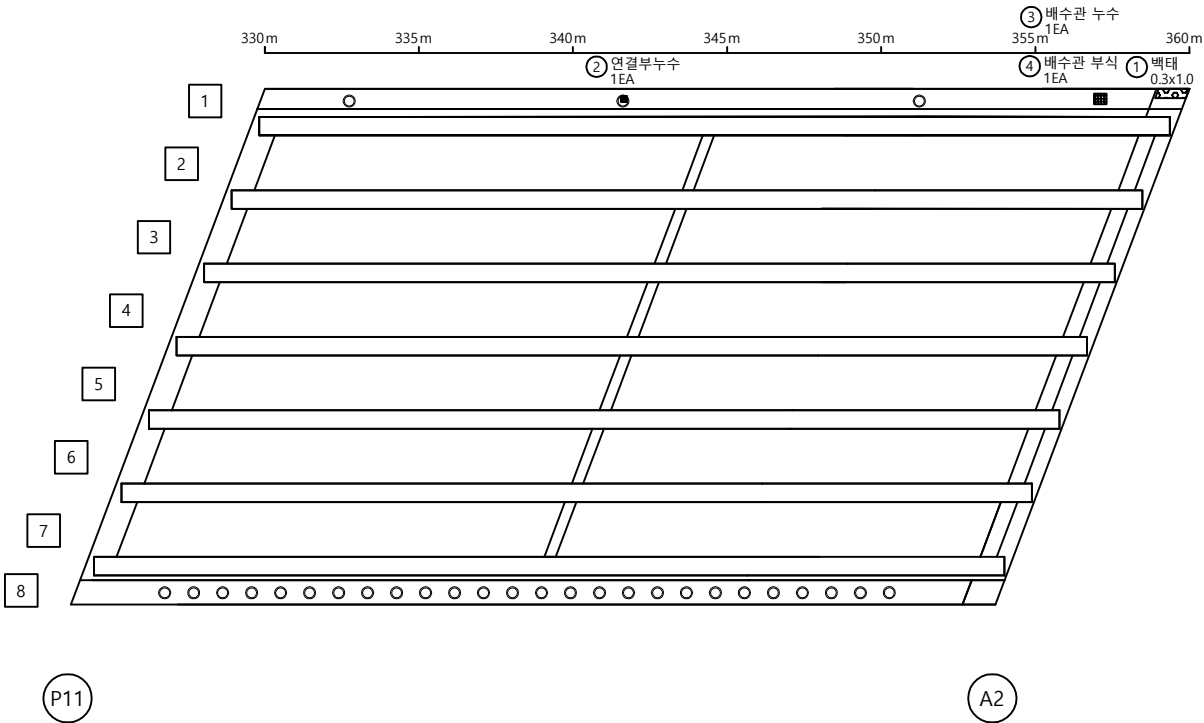
| 번호 | 선/구 | 부재명 | 손 상 현 황 | 손 상 규 모 | | | | | | 비고 |
|---|---|---|---|---|---|---|---|---|---|---|
| 1 | 구 | 배수시설 | 배수관 연결부 누수 | | | | 1 | EA | 1.00 | |
| 3 | 신 | 배수시설 | 배수관 누수 | | | | 1 | EA | 1.00 | |
| 4 | 신 | 배수시설 | 배수관 부식 | | | | 1 | EA | 1.00 | |

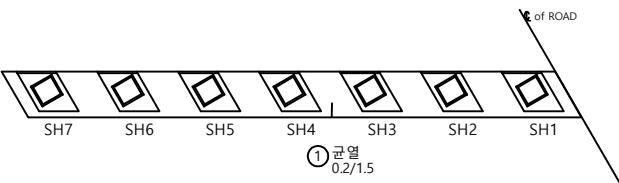
장안천교(울산) 교대 A1

| 교대 | | | | | | | | | | |
|---|---|---|---|---|---|---|---|---|---|---|
| 1 | 구 | 교대 | 균열 | 0.2 | 1.5 | | 1 | m | 1.50 | |
| 3 | 구 | 교대 | 형상균열 | 0.2 | 1.0 | 2.0 | 1 | ㎡ | 2.00 | |
| 4 | 구 | 교대 | 균열 | 0.2 | 1.0 | | 1 | m | 1.00 | |

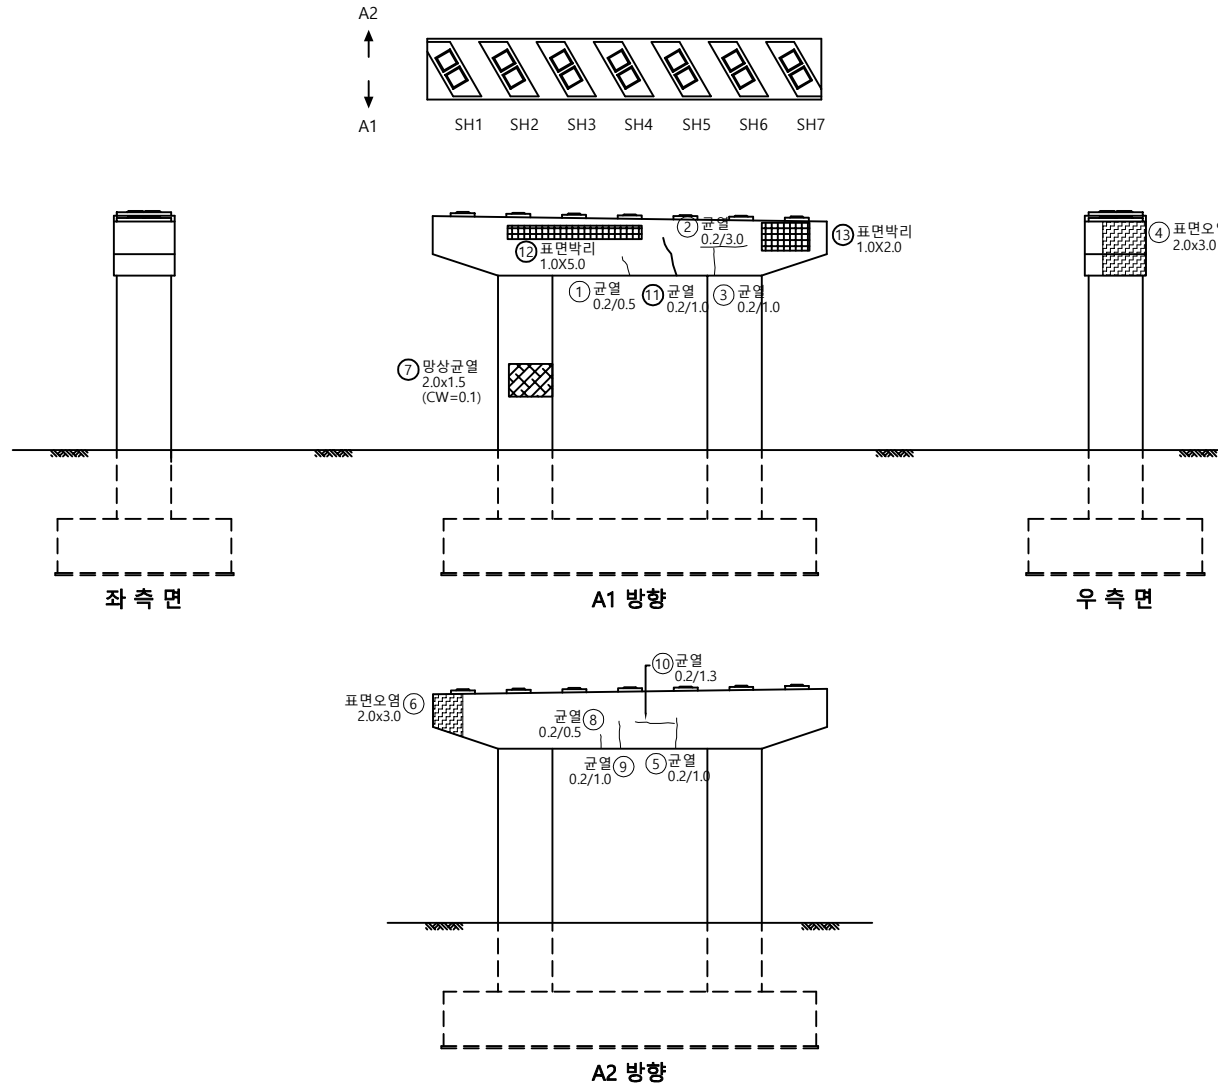
| 번호 | 선/구 | 부재명 | 손 상 현 황 | 손 상 규 모 | | | | | | 비고 |
|---|---|---|---|---|---|---|---|---|---|---|
| 1 | 구 | 교각 | 균열 | 0.2 | 0.5 | | 1 | m | 0.50 | |
| 2 | 구 | 교각 | 균열 | 0.2 | 3.0 | | 1 | m | 3.00 | |
| 3 | 구 | 교각 | 균열 | 0.2 | 1.0 | | 1 | m | 1.00 | |
| 5 | 구 | 교각 | 균열 | 0.2 | 1.0 | | 1 | m | 1.00 | |
| 7 | 구 | 교각 | 망상균열 | 0.2 | 2.0 | 1.5 | 1 | m <sup>2</sup> | 3.00 | |
| 8 | 구 | 교각 | 균열 | 0.2 | 0.5 | | 1 | m | 0.50 | |
| 9 | 구 | 교각 | 균열 | 0.2 | 1.0 | | 1 | m | 1.00 | |
| 10 | 구 | 교각 | 균열 | 0.2 | 1.3 | | 1 | m | 1.30 | |
| 11 | 구 | 교각 | 균열 | 0.2 | 1.0 | | 1 | m | 1.00 | |

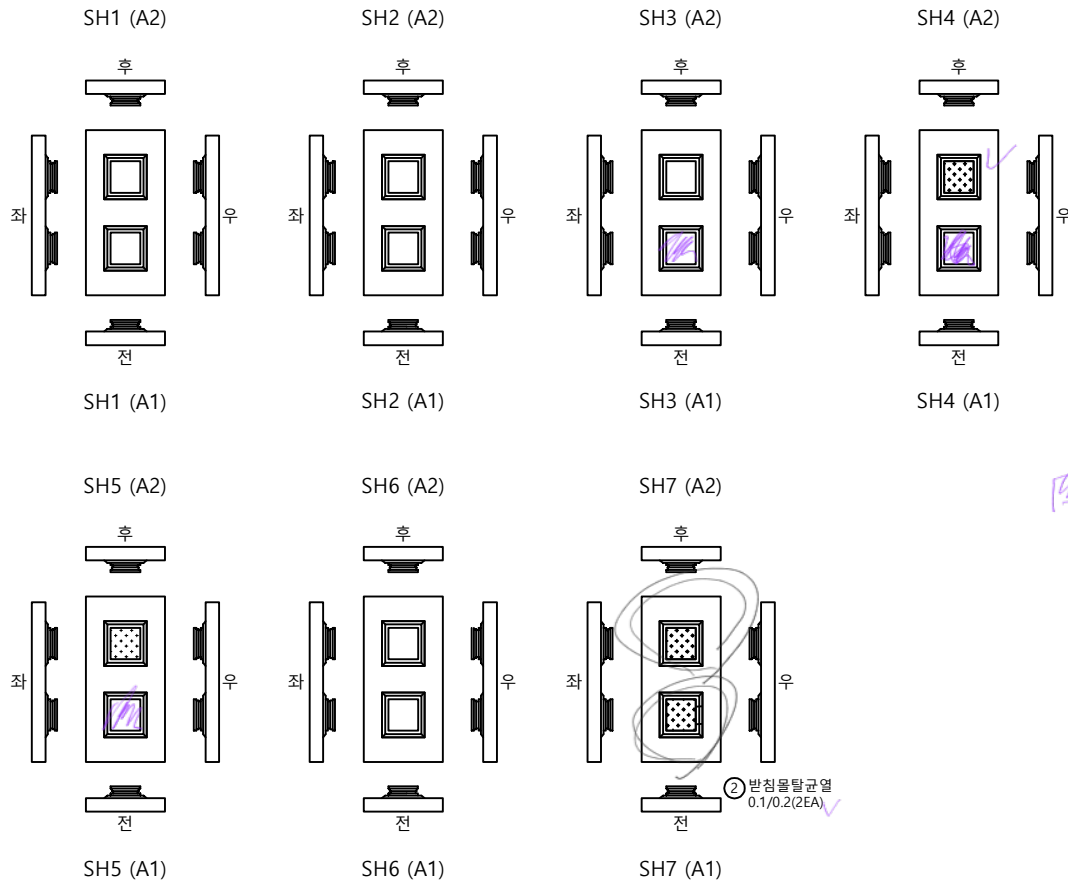
① 받침부식  
4EA

| 번호 | 선/구 | 부재명 | 손상현황 | 손상규모 | | | | | | 비고 |
|---|---|---|---|---|---|---|---|---|---|---|
| 1 | 구 | 교량받침 | 플레이트 부식 | | | | 7 | EA | 7.00 | |
| 2 | 구 | 교량받침 | 받침물물 균열 | 0.1 | 0.2 | | 2 | m | 0.40 | |

④ 받침부식  
+3EA

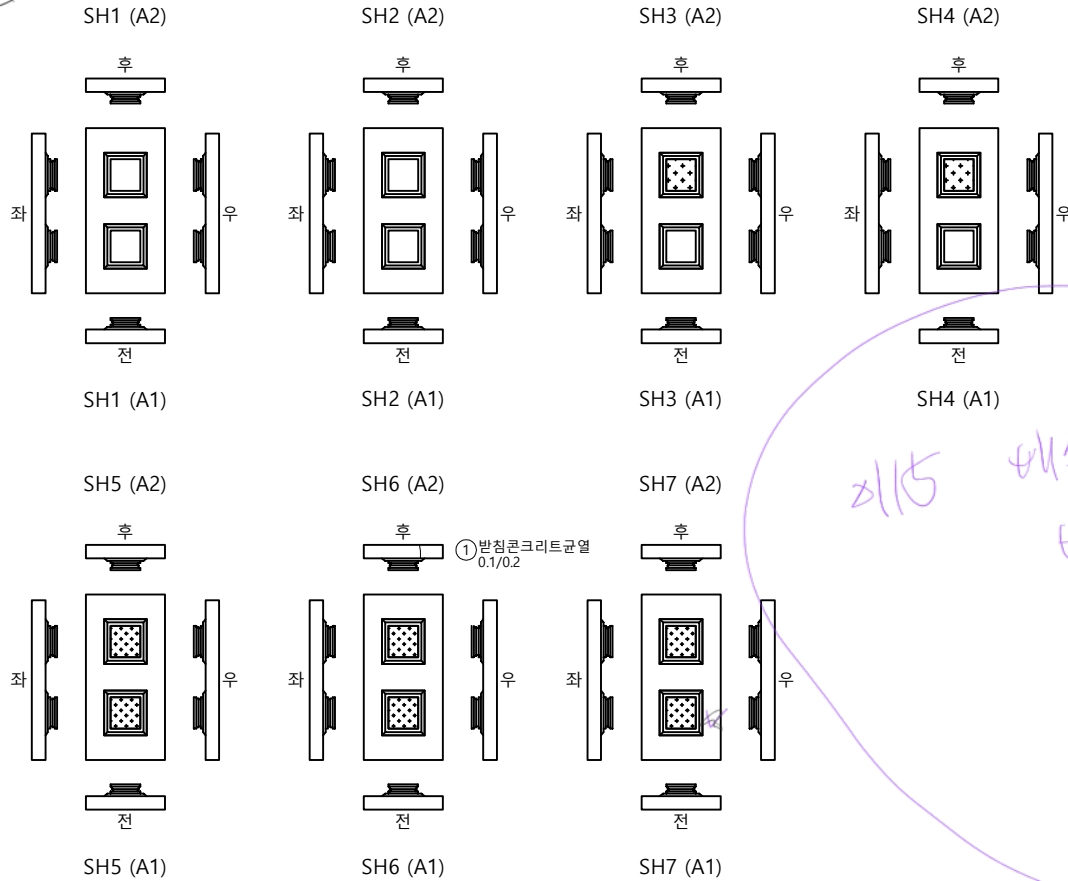
② 받침부식  
8EA

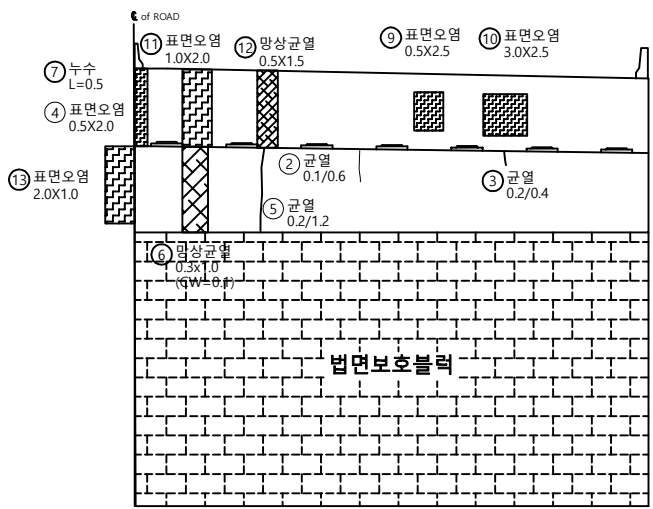
장안천교(울산) 교대 A2

| 교대 | | | | | | | | | |
|---|---|---|---|---|---|---|---|---|---|
| 1 | 구 | 교대 | 균열 | 0.2 | 0.8 | | 1 | m | 0.80 |
| 2 | 구 | 교대 | 균열 | 0.1 | 0.6 | | 1 | m | 0.60 |
| 3 | 구 | 교대 | 균열 | 0.2 | 0.4 | | 1 | m | 0.40 |
| 5 | 구 | 교대 | 균열 | 0.2 | 1.2 | | 1 | m | 1.20 |
| 6 | 구 | 교대 | 망상균열 | 0.2 | 0.3 | 1.0 | 1 | m <sup>2</sup> | 0.30 |
| 7 | 구 | 교대 | 누수 | | 0.5 | | 1 | m | 0.50 |
| 12 | 선 | 교대 | 망상균열 | 0.2 | 0.5 | 1.5 | 1 | m <sup>2</sup> | 0.75 |
