장안천교(울산) 교면포장 S1

| 용역명 | | 2023년 부산울산고속도로 정밀안전점검 및 성능평가용역 | | | |

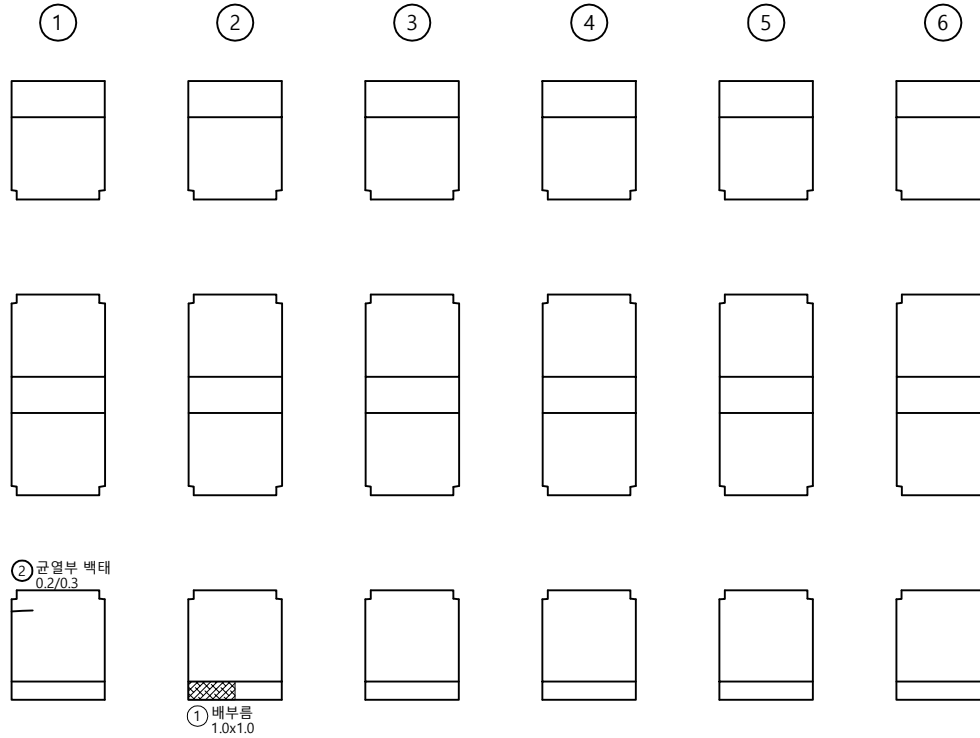
P5

| 번호 | 선/구 | 부재명 | 손상현황 | 손상규모 | | | | | | 비고 |
|---|---|---|---|---|---|---|---|---|---|---|
| 2 | 신 | 가로보 | 균열부 백태 | 0.2 | 0.3 | | 1 | m | 0.30 | |

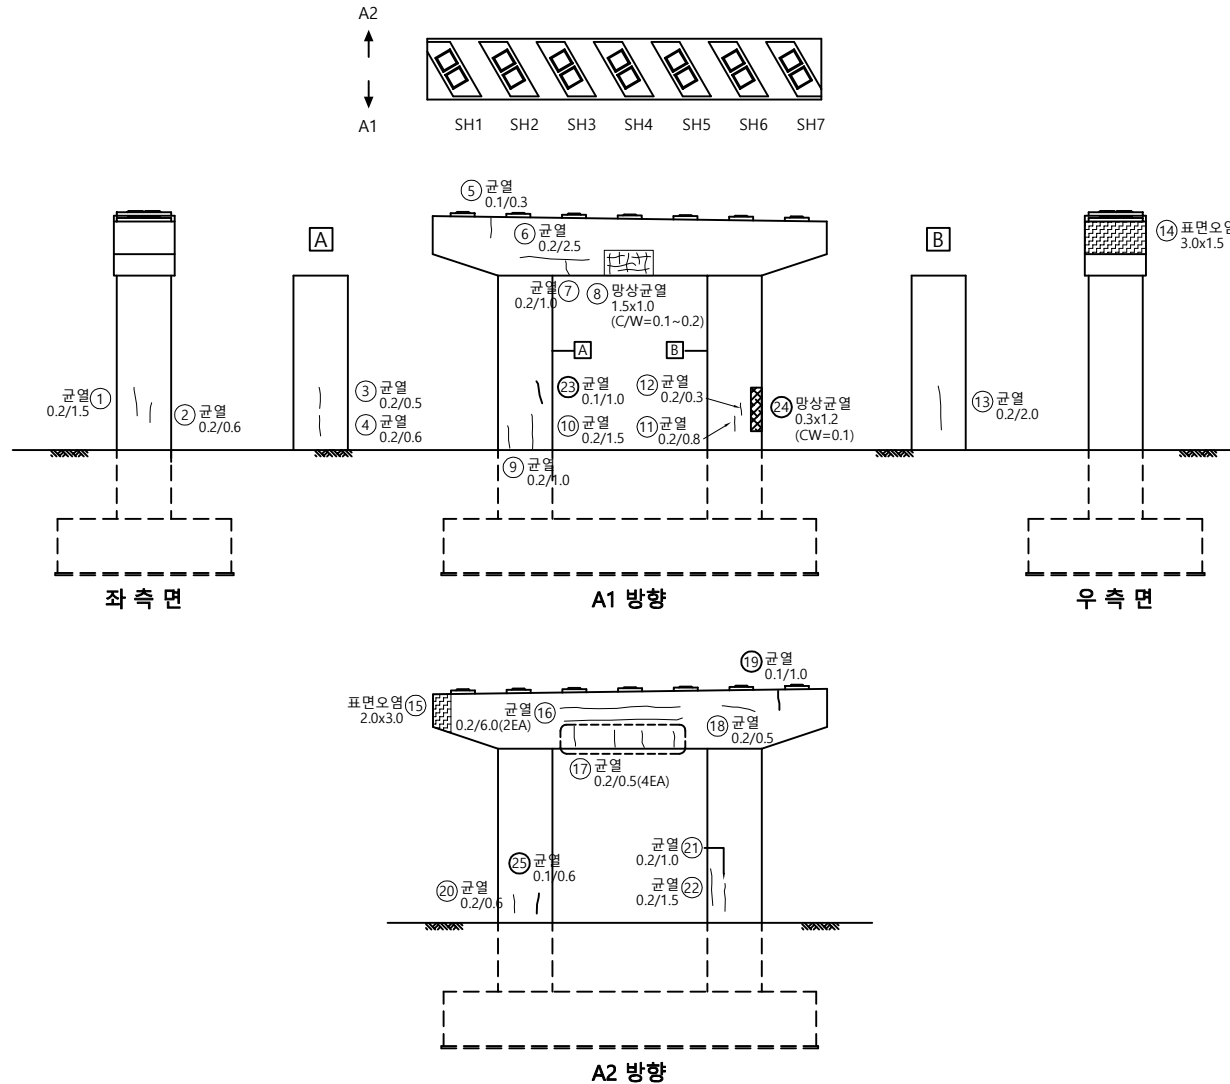
| 번호 | 선/구 | 부재명 | 손 상 현 황 | 손 상 규 모 | | | | | 비고 |
|---|---|---|---|---|---|---|---|---|---|
| 1 | 구 | 교각 | 균열 | 0.2 | 1.5 | | 1 | m | 1.50 |
| 2 | 구 | 교각 | 균열 | 0.2 | 0.6 | | 1 | m | 0.60 |
| 3 | 구 | 교각 | 균열 | 0.2 | 0.5 | | 1 | m | 0.50 |
| 4 | 구 | 교각 | 균열 | 0.2 | 0.6 | | 1 | m | 0.60 |
| 5 | 구 | 교각 | 균열 | 0.1 | 0.3 | | 1 | m | 0.30 |
| 6 | 구 | 교각 | 균열 | 0.2 | 2.5 | | 1 | m | 2.50 |
| 7 | 구 | 교각 | 균열 | 0.2 | 1.0 | | 1 | m | 1.00 |
| 8 | 구 | 교각 | 망상균열 | 0.2 | 1.5 | 1.0 | 1 | m | 1.50 |
| 9 | 구 | 교각 | 균열 | 0.2 | 1.0 | | 1 | m | 1.00 |
| 10 | 구 | 교각 | 균열 | 0.2 | 1.5 | | 1 | m | 1.50 |
| 11 | 구 | 교각 | 균열 | 0.2 | 0.8 | | 1 | m | 0.80 |
| 16 | 구 | 교각 | 균열 | 0.2 | 6.0 | | 2 | m | 12.00 |
| 17 | 구 | 교각 | 균열 | 0.2 | 0.5 | | 4 | m | 2.00 |
| 18 | 구 | 교각 | 균열 | 0.2 | 0.5 | | 1 | m | 0.50 |
| 19 | 선 | 교각 | 균열 | 0.1 | 1.0 | | 1 | m | 1.00 |
| 20 | 구 | 교각 | 균열 | 0.2 | 0.6 | | 1 | m | 0.60 |
| 21 | 구 | 교각 | 균열 | 0.2 | 1.0 | | 1 | m | 1.00 |
| 22 | 구 | 교각 | 균열 | 0.2 | 1.5 | | 1 | m | 1.50 |
| 23 | 구 | 교각 | 균열 | 0.1 | 1.0 | | 1 | m | 1.00 |

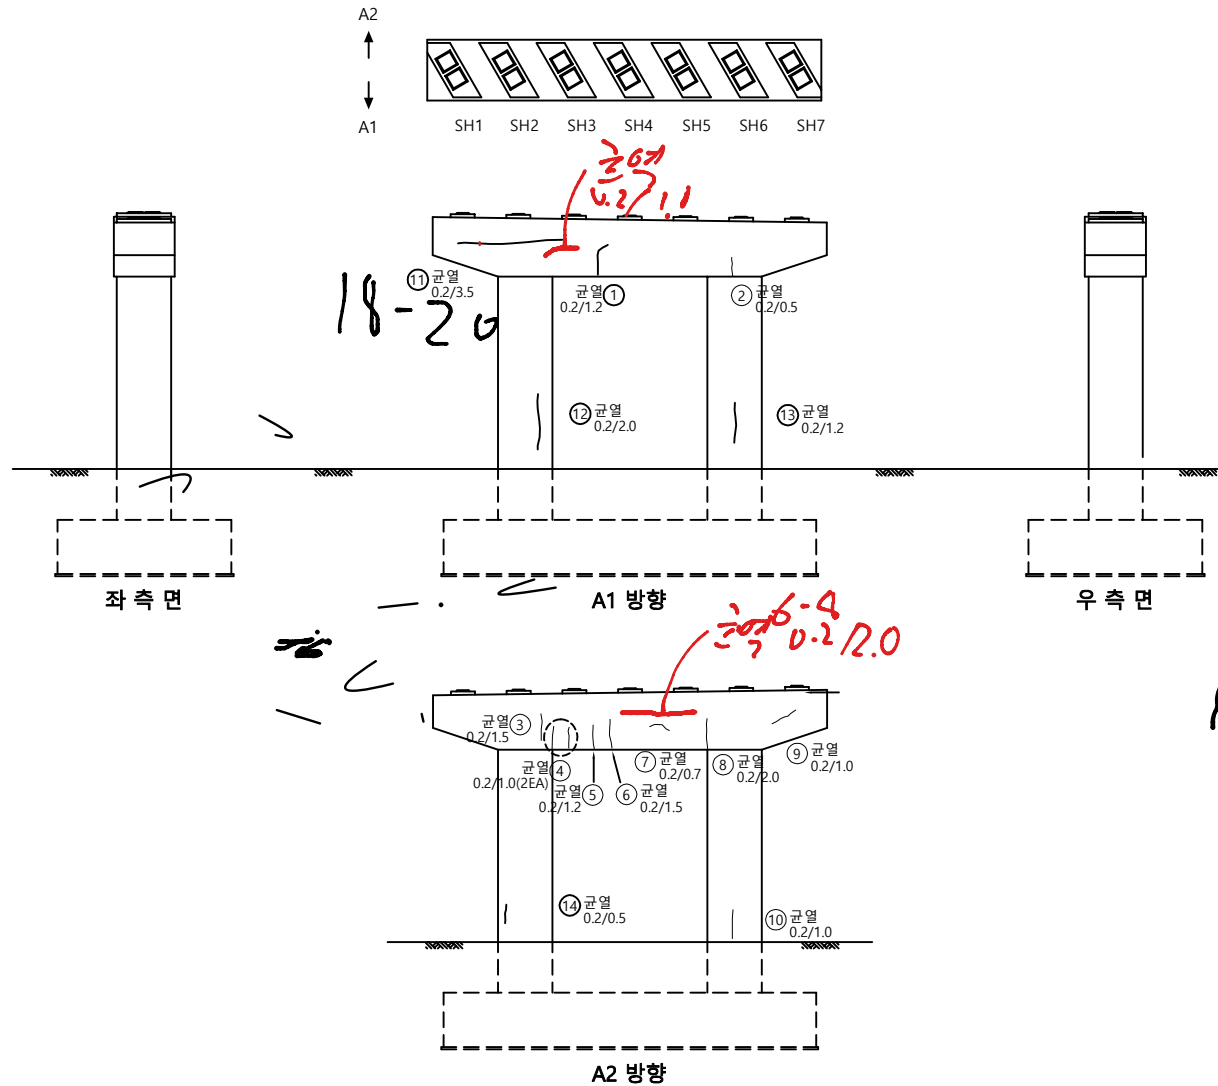
| 번호 | 선/구 | 부재명 | 손 상 현 황 | 손 상 규 모 | | | | | | 비고 |
|---|---|---|---|---|---|---|---|---|---|---|
| 1 | 선 | 교각 | 균열 | 0.2 | 1.2 | | 1 | m | 1.20 | |
| 2 | 구 | 교각 | 균열 | 0.2 | 0.5 | | 1 | m | 0.50 | |
| 3 | 구 | 교각 | 균열 | 0.2 | 1.5 | | 1 | m | 1.50 | |
| 4 | 구 | 교각 | 균열 | 0.2 | 1.0 | | 2 | m | 2.00 | |
| 5 | 구 | 교각 | 균열 | 0.2 | 1.2 | | 1 | m | 1.20 | |
| 6 | 구 | 교각 | 균열 | 0.2 | 1.5 | | 1 | m | 1.50 | |
| 7 | 구 | 교각 | 균열 | 0.2 | 0.7 | | 1 | m | 0.70 | |
| 8 | 구 | 교각 | 균열 | 0.2 | 2.0 | | 1 | m | 2.00 | |
| 9 | 구 | 교각 | 균열 | 0.2 | 1.0 | | 1 | m | 1.00 | |
| 10 | 구 | 교각 | 균열 | 0.2 | 1.0 | | 1 | m | 1.00 | |
