장안천교(울산) 교면포장 S1

| 용역명 | | 2023년 부산울산고속도로 정밀안전점검 및 성능평가용역 | | | |

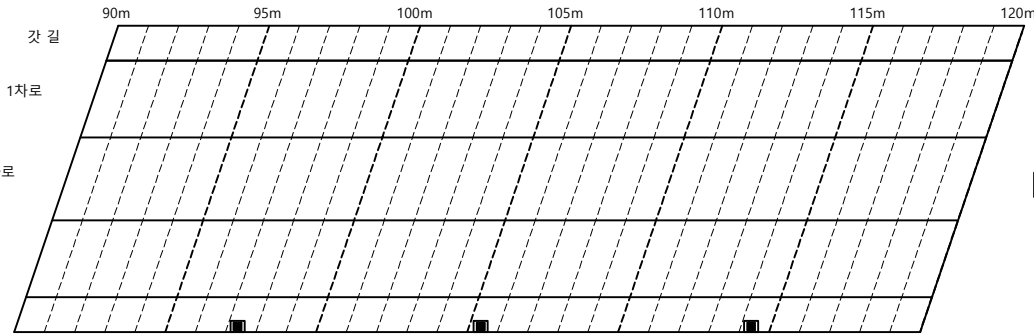
② 방음벽고정대부식  
30.0x0.1

| 번호 | 신/구 | 무재형 | 손 상 현 황 | 손 상 규 모 | | | | | 비고 |
|---|---|---|---|---|---|---|---|---|---|
| 2 | 구 | 방호벽 | 고정대 부식 | | 30.0 | 0.1 | 1 | m | 3.00 |

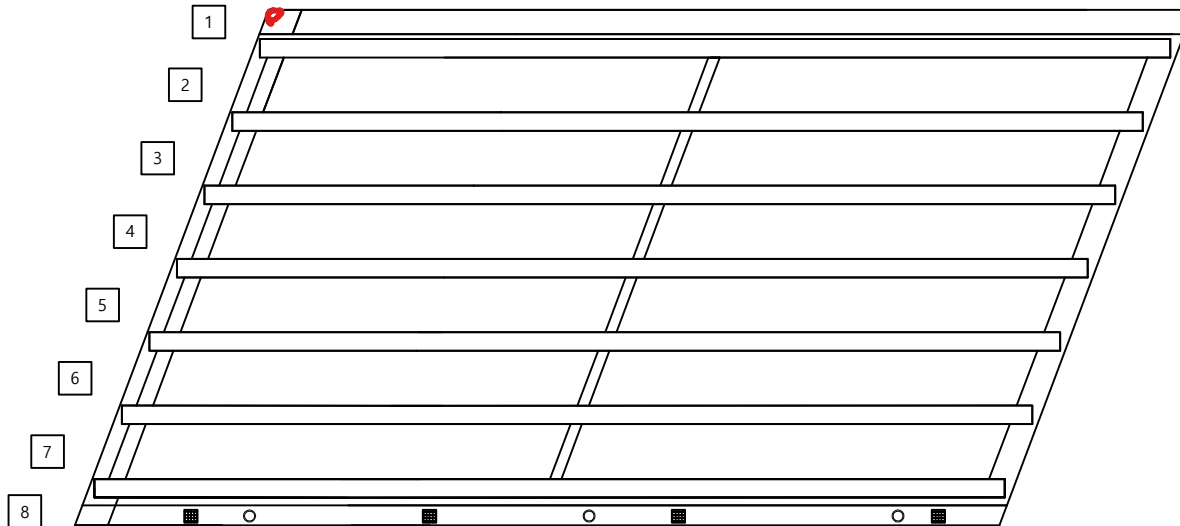
과침 0.3×0.2

① 유공관 길이부족  
4EA

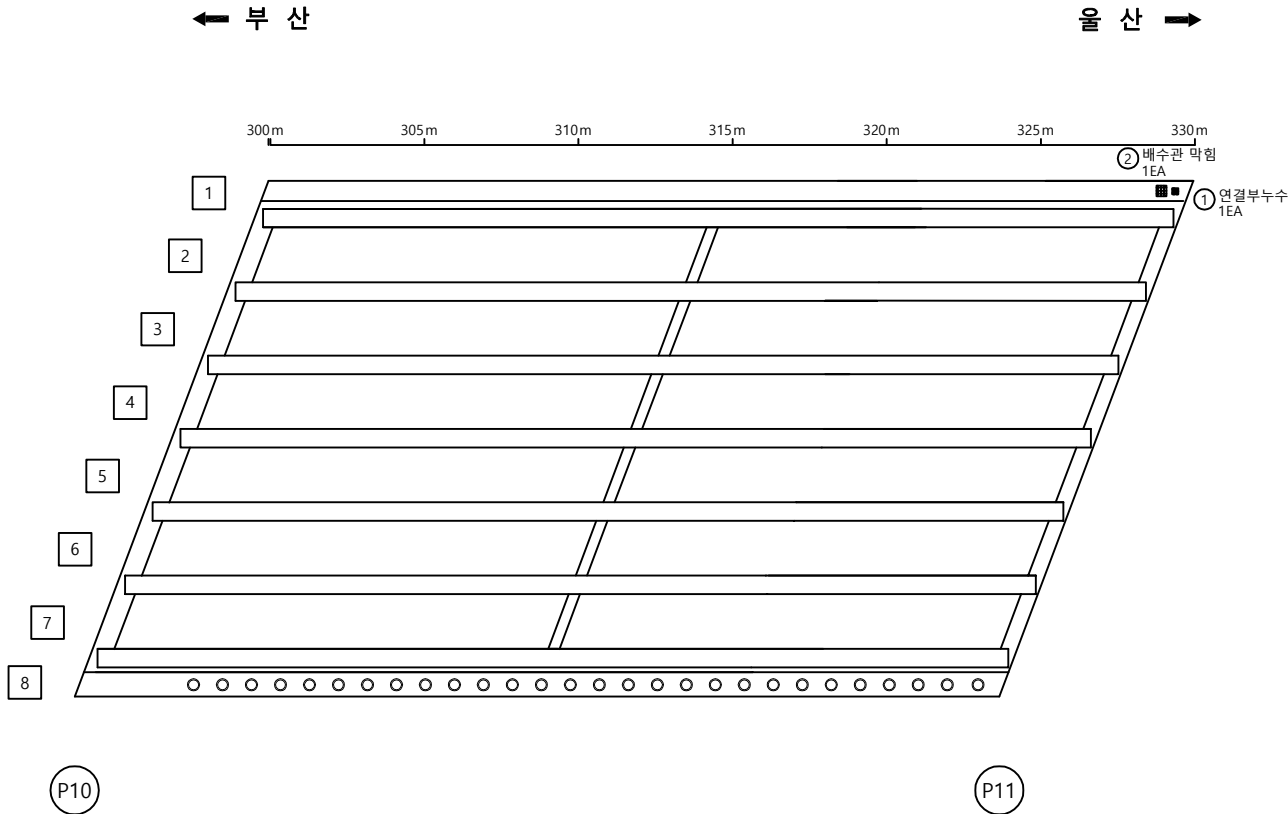
장안천교(울산) 바닥판하면 S11

| 바닥판 | | | | | | | | | | |
|---|---|---|---|---|---|---|---|---|---|---|
| 1 | 구 | 배수시설 | 연결부 누수 | | | | 1 | EA | 1.00 | |

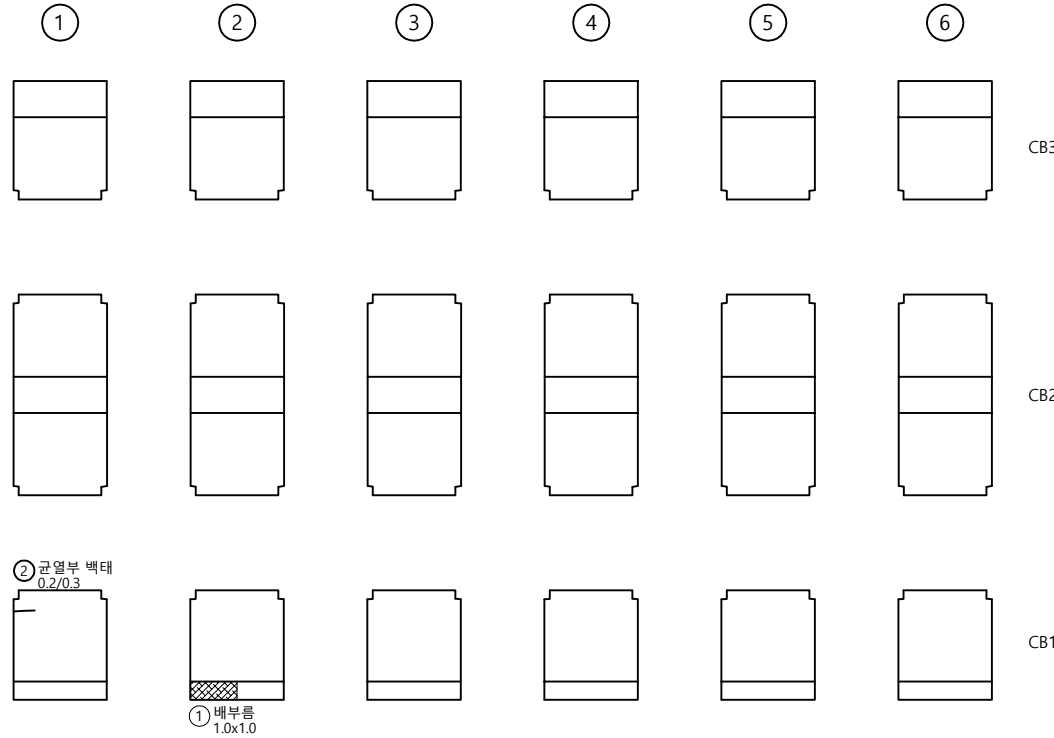
P5

| 번호 | 선/구 | 부재명 | 손상현황 | 손상규모 | | | | | 비고 |
|---|---|---|---|---|---|---|---|---|---|
| 2 | 신 | 가로보 | 균열부 백태 | 0.2 | 0.3 | | 1 | m | 0.30 |

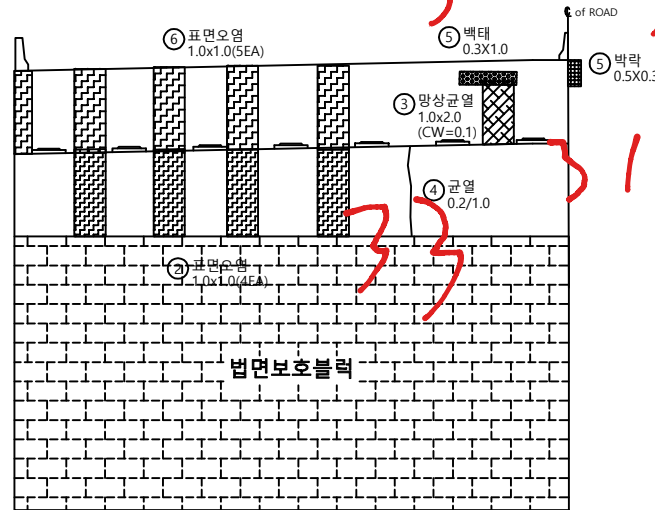
정면도

| 교대 | | | | | | | | | | |
|---|---|---|---|---|---|---|---|---|---|---|
| 1 | 구 | 교대 | 균열 | 0.2 | 1.5 | | 1 | m | 1.50 | |
| 3 | 구 | 교대 | 망상균열 | 0.2 | 1.0 | 2.0 | 1 | m <sup>2</sup> | 2.00 | |
| 4 | 구 | 교대 | 균열 | 0.2 | 1.0 | | 1 | m | 1.00 | |

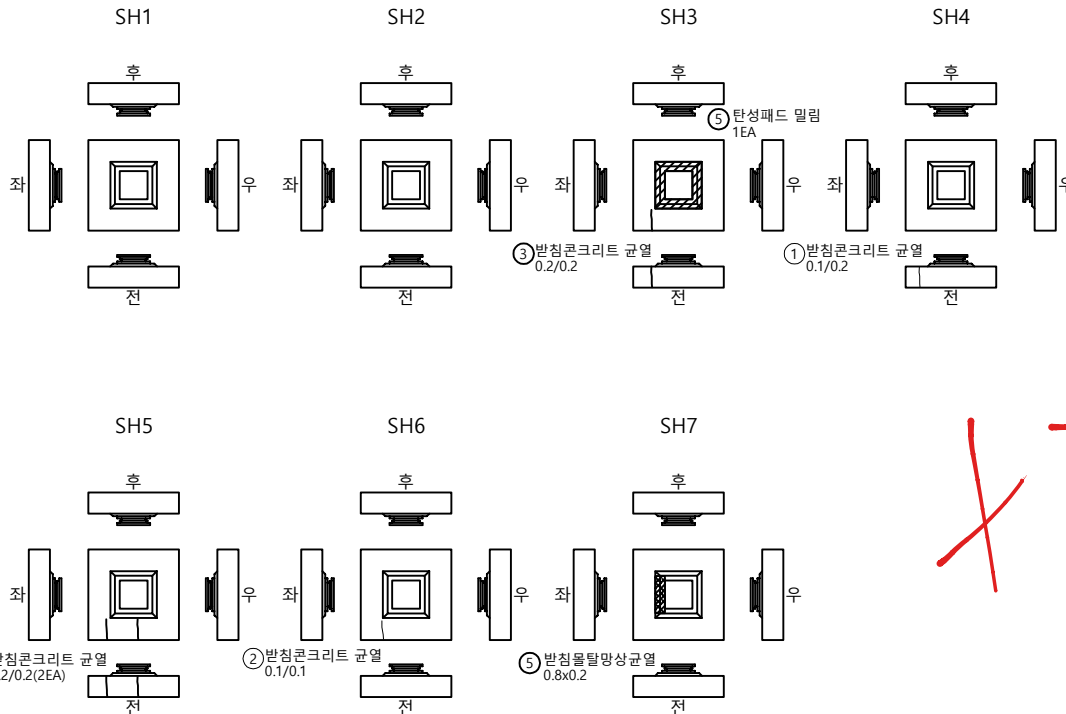
| 번호 | 선/구 | 부재명 | 손상현황 | 손상규모 | | | | | | 비고 |
|---|---|---|---|---|---|---|---|---|---|---|
| 1 | 구 | 교량받침 | 받침콘크리트 균열 | 0.1 | 0.2 | | 1 | m | 0.20 | |
| 2 | 구 | 교량받침 | 받침콘크리트 균열 | 0.1 | 0.1 | | 1 | m | 0.10 | |
| 3 | 구 | 교량받침 | 받침콘크리트 균열 | 0.2 | 0.2 | | 1 | m | 0.20 | |
| 4 | 구 | 교량받침 | 받침콘크리트 균열 | 0.2 | 0.2 | | 2 | m | 0.40 | |
| 5 | 구 | 교량받침 | 받침물탈 망상균열 | 0.1 | 0.8 | 0.2 | 1 | m | 0.16 | |

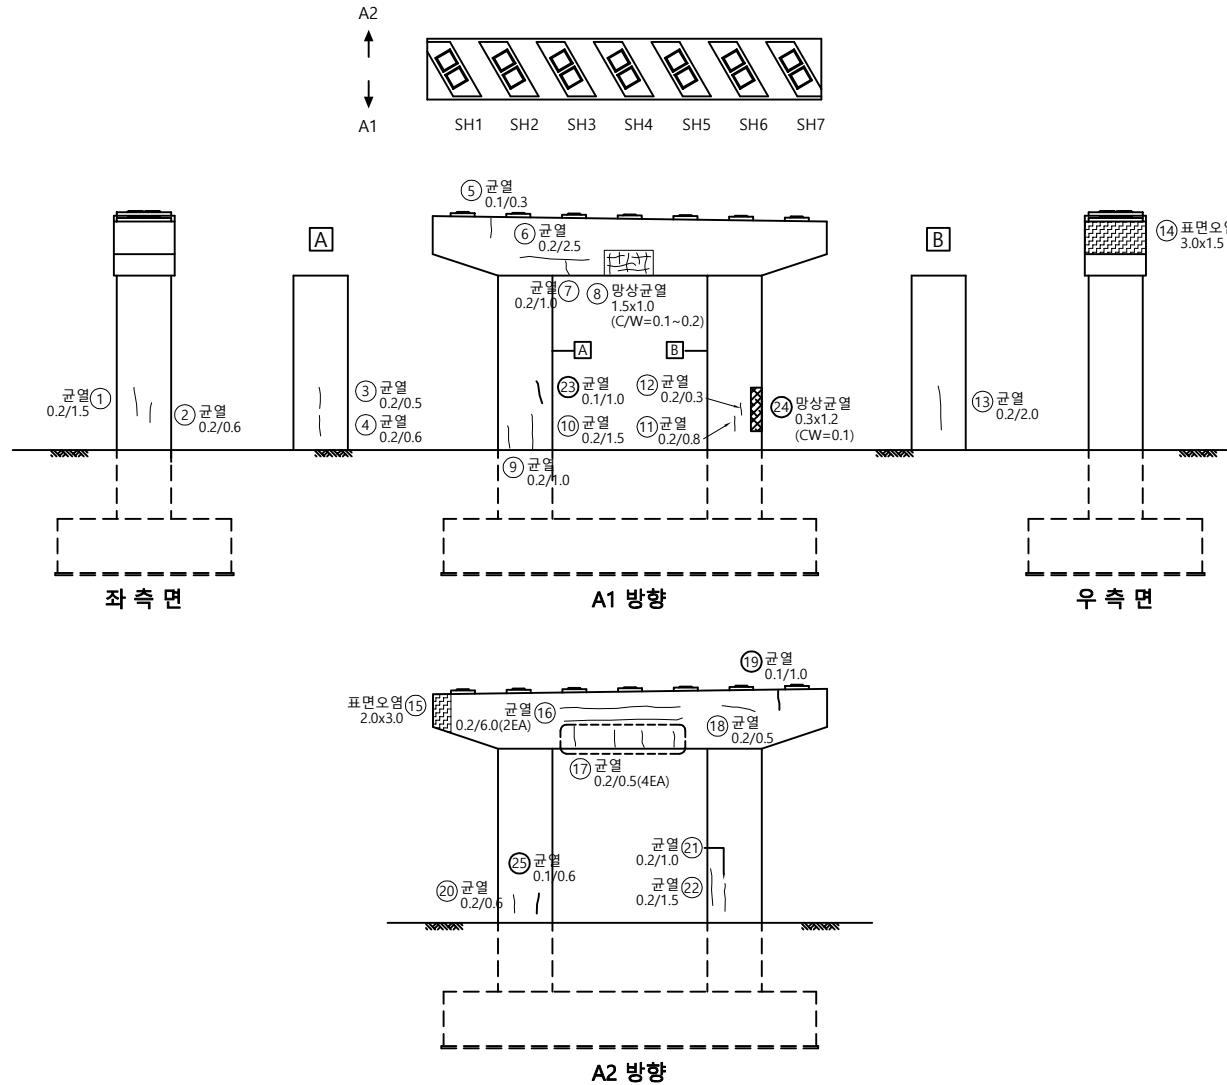
| 번호 | 선/구 | 부재명 | 손 상 현 황 | 손 상 규 모 | | | | | 비고 |
|---|---|---|---|---|---|---|---|---|---|
| 1 | 구 | 교각 | 균열 | 0.2 | 1.5 | | 1 | m | 1.50 |
| 2 | 구 | 교각 | 균열 | 0.2 | 0.6 | | 1 | m | 0.60 |
| 3 | 구 | 교각 | 균열 | 0.2 | 0.5 | | 1 | m | 0.50 |
| 6 | 구 | 교각 | 균열 | 0.2 | 2.5 | | 1 | m | 2.50 |
| 8 | 구 | 교각 | 망상균열 | 0.2 | 1.5 | 1.0 | 1 | m | 1.50 |
| 16 | 구 | 교각 | 균열 | 0.2 | 6.0 | | 2 | m | 12.00 |

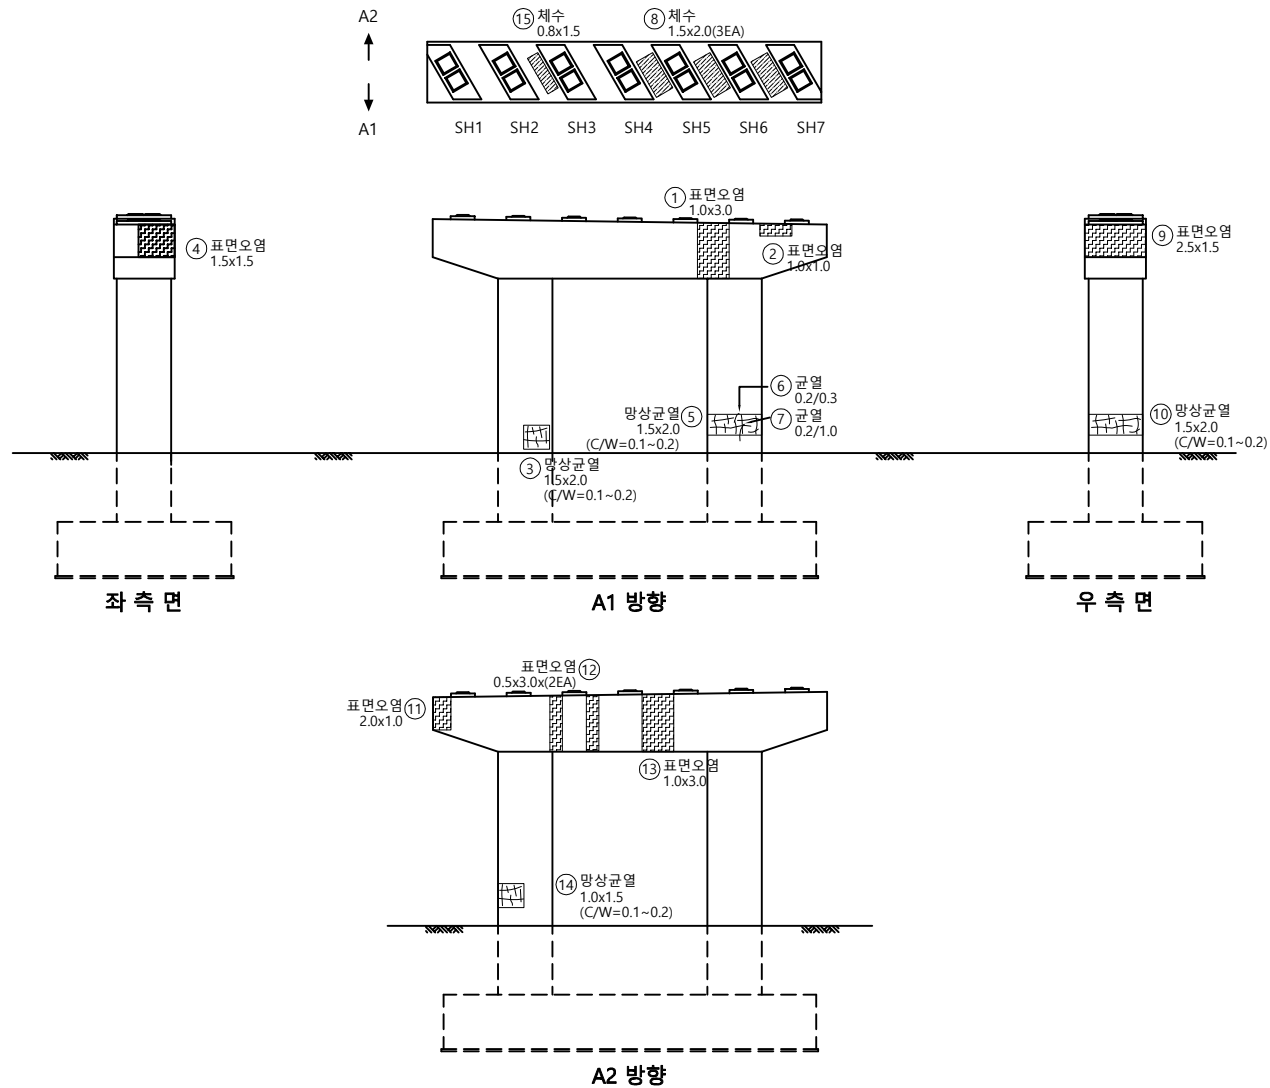
| 교각 | | | | | | | | | |
|---|---|---|---|---|---|---|---|---|---|
| P6 | | | | | | | | | |

| 교각 | | | | | | | | | |
|---|---|---|---|---|---|---|---|---|---|
| 3 | 구 | 교각 | 망상균열 | 0.2 | 1.5 | 2.0 | 1 | m <sup>2</sup> | 3.00 |
| 5 | 구 | 교각 | 망상균열 | 0.2 | 1.5 | 2.0 | 1 | m <sup>2</sup> | 3.00 |
| 10 | 구 | 교각 | 망상균열 | 0.2 | 1.5 | 2.0 | 1 | m <sup>2</sup> | 3.00 |
| 14 | 구 | 교각 | 망상균열 | 0.2 | 1.0 | 1.5 | 1 | m <sup>2</sup> | 1.50 |

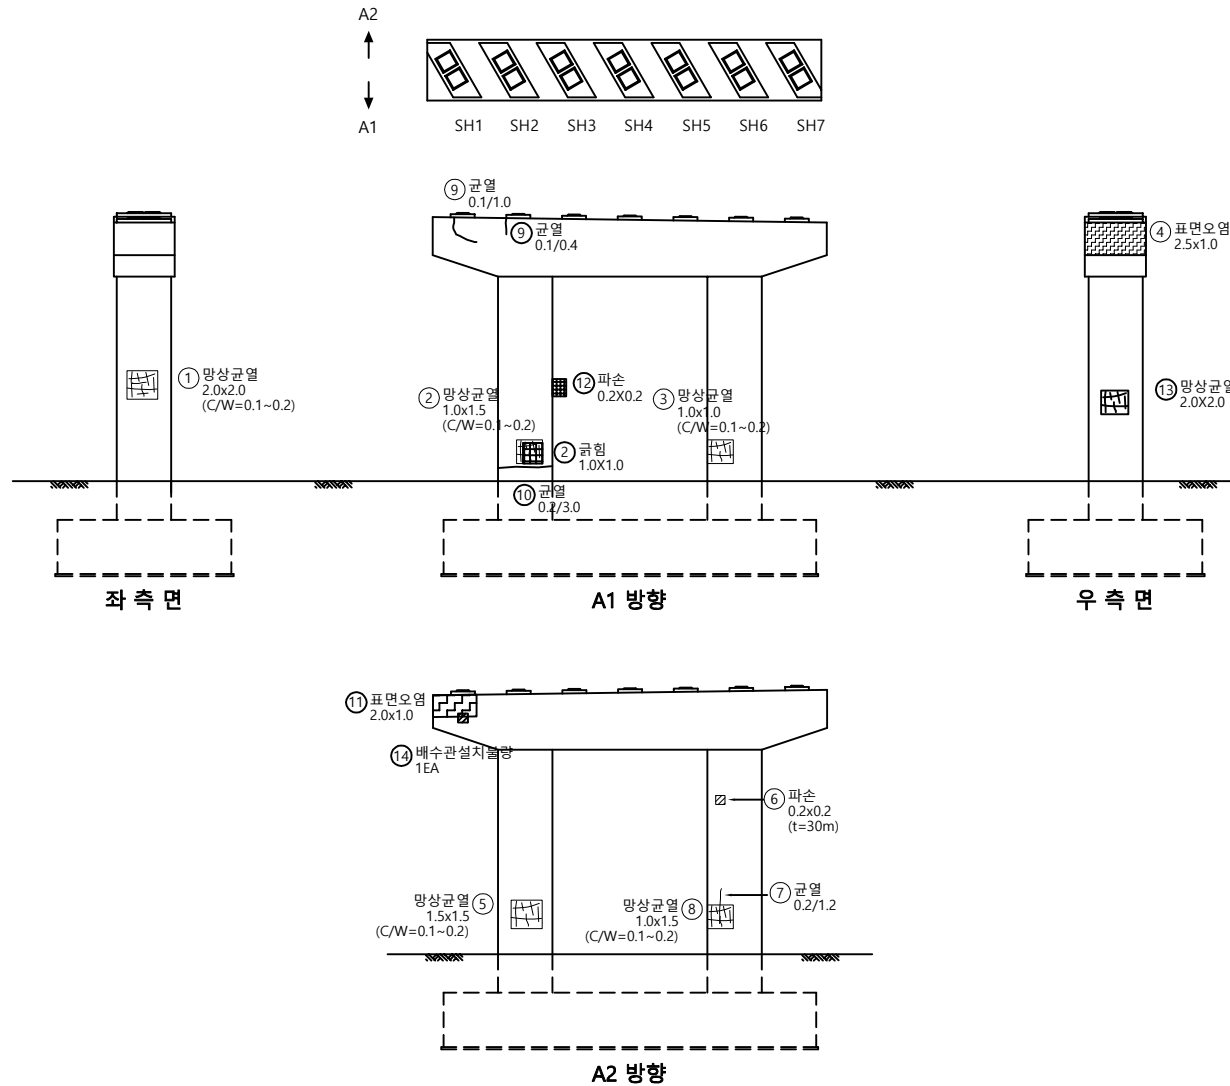
| 교각 | | | | | | | | | |
|---|---|---|---|---|---|---|---|---|---|
| P7 | | | | | | | | | |

| 교각 | | | | | | | | | |
|---|---|---|---|---|---|---|---|---|---|
| 1 | 구 | 교각 | 망상균열 | 0.2 | 2.0 | 2.0 | 1 | m <sup>2</sup> | 4.00 |
| 2 | 구 | 교각 | 망상균열 | 0.2 | 1.0 | 1.5 | 1 | m <sup>2</sup> | 1.50 |
| 5 | 구 | 교각 | 망상균열 | 0.2 | 1.5 | 1.5 | 1 | m <sup>2</sup> | 2.25 |
| 13 | 구 | 교각 | 망상균열 | 0.2 | 2.0 | 2.0 | 1 | m <sup>2</sup> | 4.00 |
| 15 | 신 | 교각 | 균열 | 0.1 | 0.4 | | 1 | m | 0.40 |
| 16 | 신 | 교각 | 균열 | | 1.0 | 1.0 | 1 | m <sup>2</sup> | 1.00 |
